HS2072103

„Stavebně technický průzkum a odborný posudek stavu nosného střešního systému z předpjatých příhradových vazníků halového objektu, DPO a.s., Ostrava-Martinov“

DOPRAVNÍ PODNIK OSTRAVA a.s.

VŠB – Technická univerzita Ostrava, Fakulta stavební

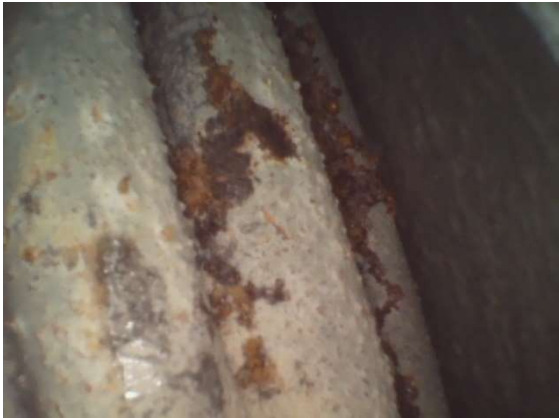
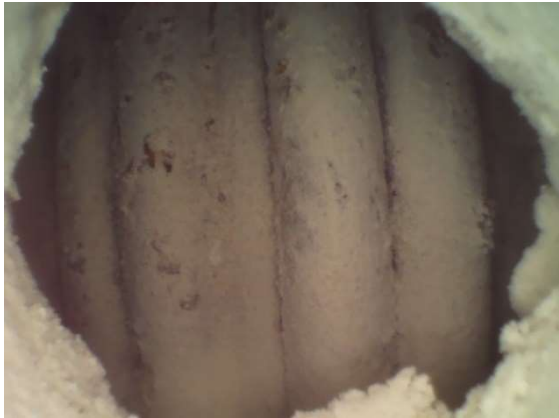
| VAZNÍK VA-1 | |

| VAZNÍK VA-1 | |
|---|--|
| <p>- BEZ INJEKTÁŽE</p> <p>- Středně rozvinutá koroze plošného charakteru.</p> <p>- Korozně oslabeno až 1,26 % průřezové plochy.</p> | <p>- ČÁSTEČNĚ INJEKTOVÁNO</p> <p>- Výztuž zanesena povlakem, rozsah korozního napadení nelze hodnotit.</p> |

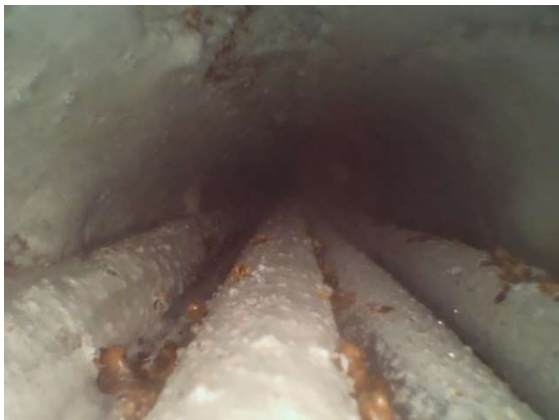
| VAZNÍK VA-1 | |
|---|--|
| L1 | L2 |

| VAZNÍK VA-1 | |
|---|--|
| <p>- BEZ INJEKTÁŽE</p> <p>- Mírná povrchová koroze, lokálně s projevy rozvoje koroze ve štěrbinách mezi patentovými dráty.</p> <p>- Korozně oslabeno až 0,19 % průřezové plochy.</p> | <p>- ČÁSTEČNĚ INJEKTOVÁNO</p> <p>- Mírná povrchová koroze, lokálně s projevy rozvoje koroze ve štěrbinách mezi patentovými dráty.</p> <p>- Korozně oslabeno až 0,19 % průřezové plochy.</p> |

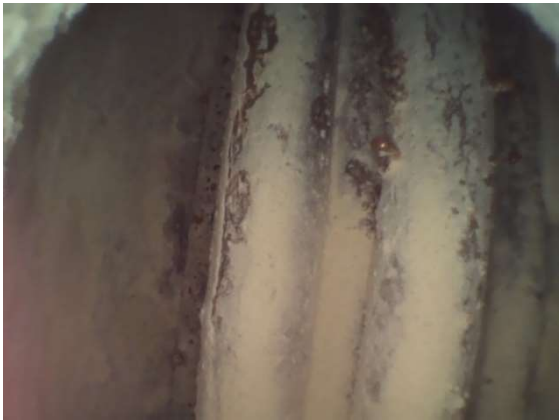
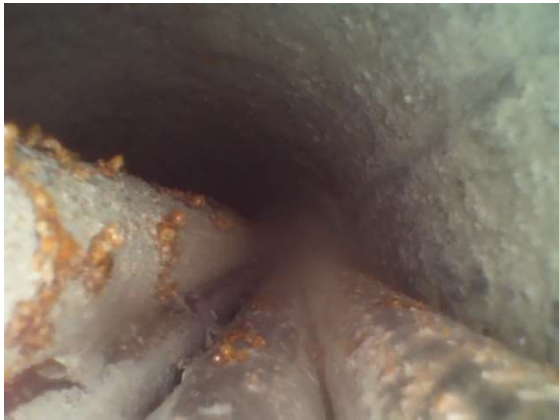
| VAZNÍK VA-2 | | | |

| VAZNÍK VA-2 | | | |
|--|--|---|--|
| <p>- ČÁSTEČNĚ INJEKTOVÁNO</p> <p>- Mírná povrchová koroze, lokálně s projevy rozvoje koroze ve štěrbinách mezi patentovými dráty.</p> <p>- Korozně oslabeno až 0,19 % průřezové plochy.</p> | | <p>- BEZ INJEKTÁŽE</p> <p>- Mírná povrchová koroze, lokálně s projevy rozvoje koroze ve štěrbinách mezi patentovými dráty.</p> <p>- Korozně oslabeno až 0,19 % průřezové plochy.</p> | |

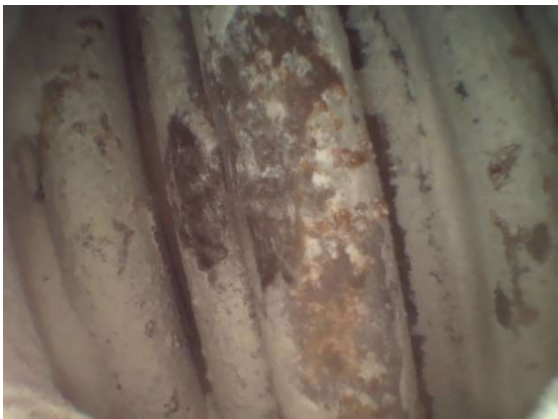
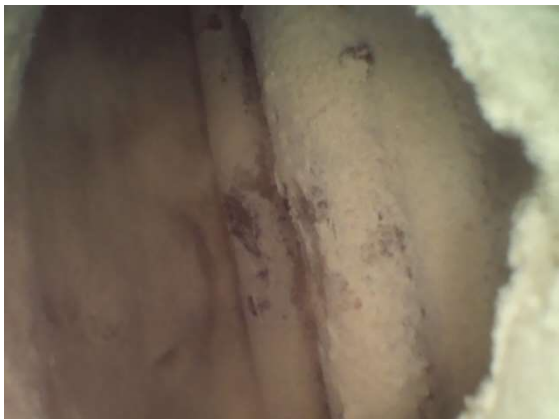
| VAZNÍK VA-2 | | | |
|--|--|---|--|
| L1 | | L2 | |

| VAZNÍK VA-2 | | | |
|--|--|---|--|
| <p>- ČÁSTEČNĚ INJEKTOVÁNO</p> <p>- Mírná povrchová koroze, lokálně s projevy rozvoje koroze ve štěrbinách mezi patentovými dráty.</p> <p>- Korozně oslabeno až 0,19 % průřezové plochy.</p> | | <p>- ČÁSTEČNĚ INJEKTOVÁNO</p> <p>- Výztuž zanesena povlakem, rozsah korozního napadení nelze hodnotit.</p> | |

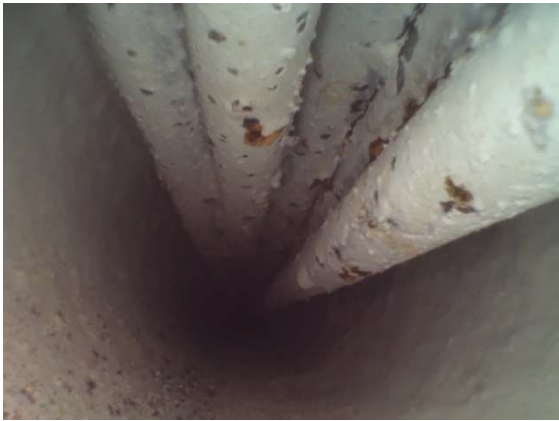
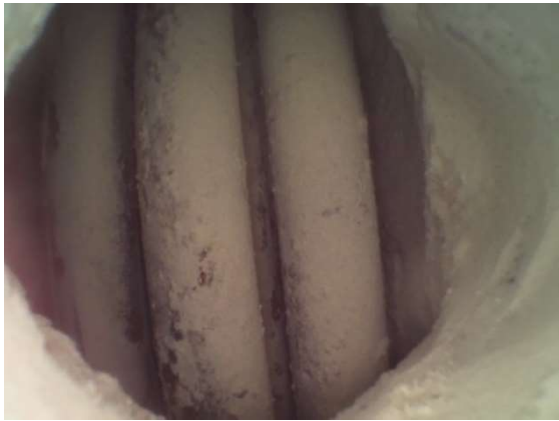
| VAZNÍK VA-7 | |

| VAZNÍK VA-7 | |
|---|--|
| <p>- BEZ INJEKTÁŽE</p> <p>- Mírná povrchová koroze, lokálně s projevy rozvoje koroze ve štěrbinách mezi patentovými dráty.</p> <p>- Korozně oslabeno až 0,19 % průřezové plochy.</p> | <p>- ČÁSTEČNĚ INJEKTOVÁNO</p> <p>- Výztuž zanesena povlakem, rozsah korozního napadení nelze hodnotit.</p> |

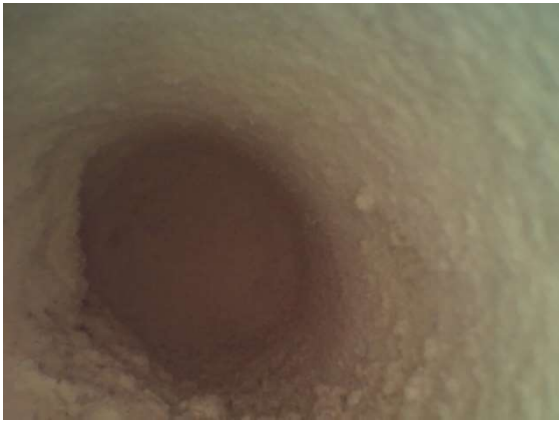
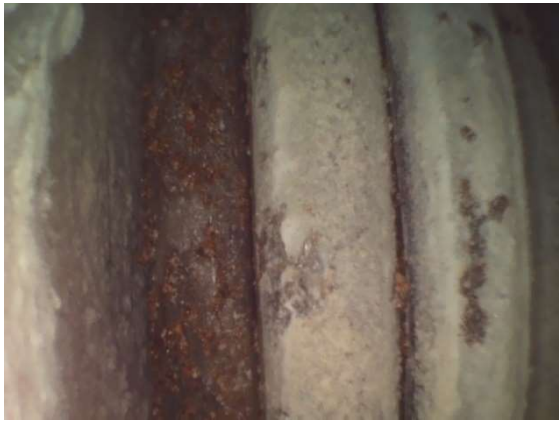
| VAZNÍK VA-7 | |
|---|--|
| L1 | L2 |

| VAZNÍK VA-7 | |
|---|--|
| <p>- INJEKTOVÁNO</p> <p>- Rozsah korozního napadení nelze hodnotit.</p> | <p>- BEZ INJEKTÁŽE</p> <p>- Středně rozvinutá koroze plošného charakteru.</p> <p>- Korozně oslabeno až 1,26 % průřezové plochy.</p> |

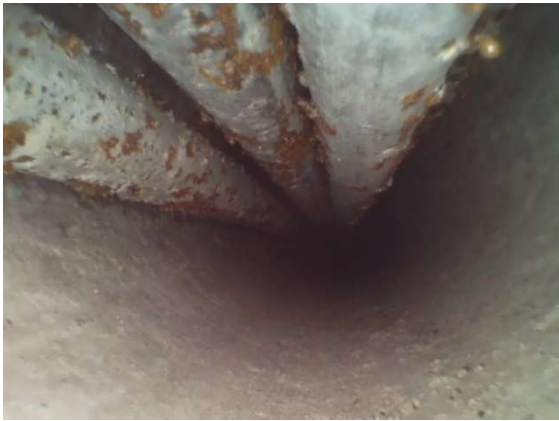
| VAZNÍK VA-8 | |

| VAZNÍK VA-8 | |
|---|---|
| <ul style="list-style-type: none"> - BEZ INJEKTÁŽE - Středně rozvinutá koroze plošného charakteru. - Korozně oslabeno až 1,26 % průřezové plochy. | <ul style="list-style-type: none"> - BEZ INJEKTÁŽE - Středně rozvinutá koroze plošného charakteru. - Korozně oslabeno až 1,26 % průřezové plochy. |

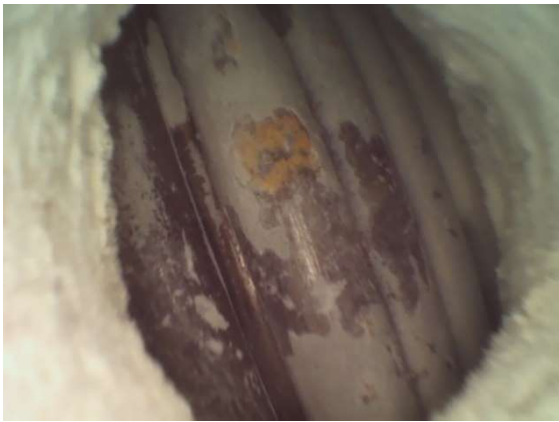
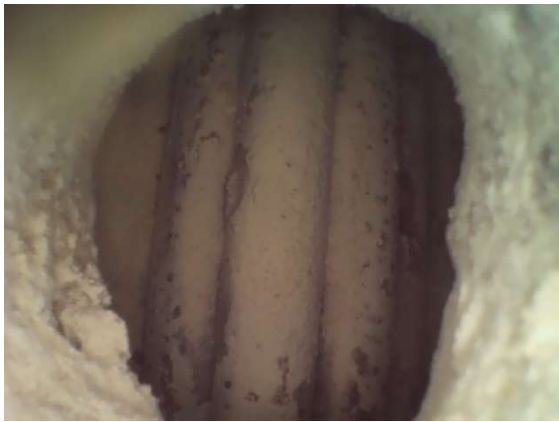
| VAZNÍK VB-1 | |

| VAZNÍK VB-1 | |
|---|--|
| <p>- BEZ INJEKTÁŽE</p> <p>- Mírná povrchová koroze, lokálně s projevy rozvoje koroze ve štěrbinách mezi patentovými dráty.</p> <p>- Korozně oslabeno až 0,19 % průřezové plochy.</p> | <p>- ČÁSTEČNĚ INJEKTOVÁNO</p> <p>- Výztuž zanesena povlakem, rozsah korozního napadení nelze hodnotit.</p> |

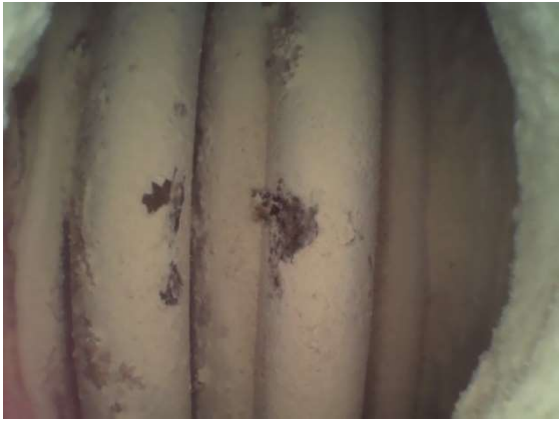
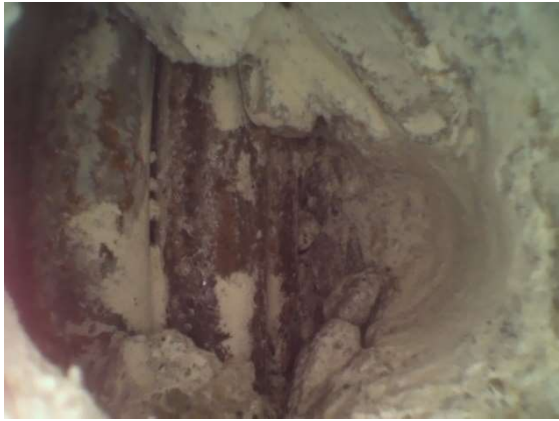
| VAZNÍK VB-1 | |
|---|--|
| L1 | L2 |

| VAZNÍK VB-1 | |
|---|--|
| <p>- ČÁSTEČNĚ INJEKTOVÁNO</p> <p>- Výztuž zanesena povlakem, rozsah korozního napadení nelze hodnotit.</p> | <p>- ČÁSTEČNĚ INJEKTOVÁNO</p> <p>- Výztuž zanesena povlakem, rozsah korozního napadení nelze hodnotit.</p> |

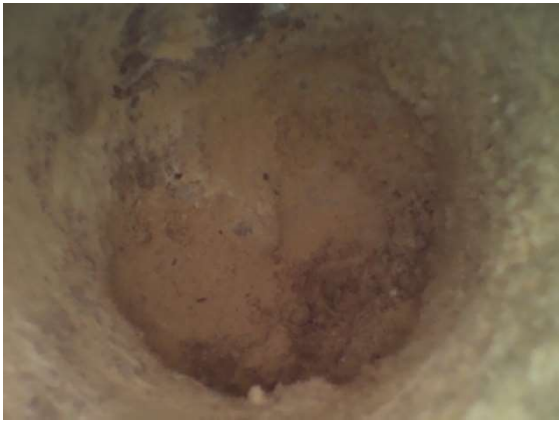
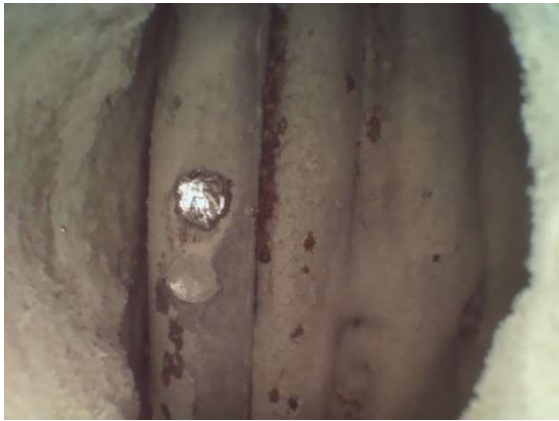
| VAZNÍK VB-2 | |

| VAZNÍK VB-2 | |
|---|---|
| <ul style="list-style-type: none"> - INJEKTOVÁNO - Rozsah korozního napadení nelze hodnotit. | <ul style="list-style-type: none"> - ČÁSTEČNĚ INJEKTOVÁNO - Výztuž zanesena povlakem, rozsah korozního napadení nelze hodnotit. |

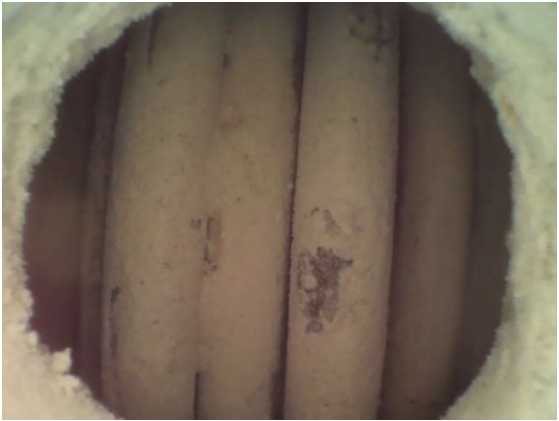
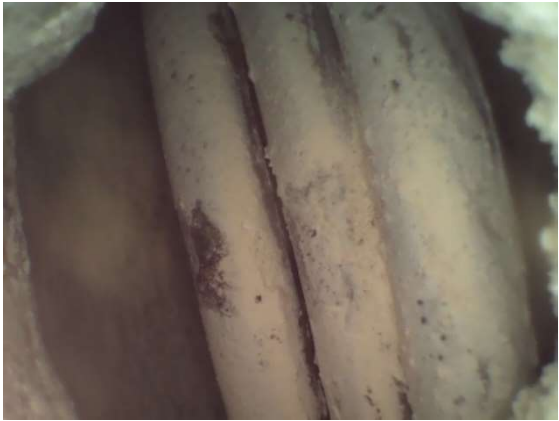
| VAZNÍK VB-2 | |
|---|---|
| L1 | L2 |

| VAZNÍK VB-2 | |
|---|---|
| <ul style="list-style-type: none"> - ČÁSTEČNĚ INJEKTOVÁNO - Výztuž zanesena povlakem, rozsah korozního napadení nelze hodnotit. | <ul style="list-style-type: none"> - ČÁSTEČNĚ INJEKTOVÁNO - Výztuž zanesena povlakem, rozsah korozního napadení nelze hodnotit. |

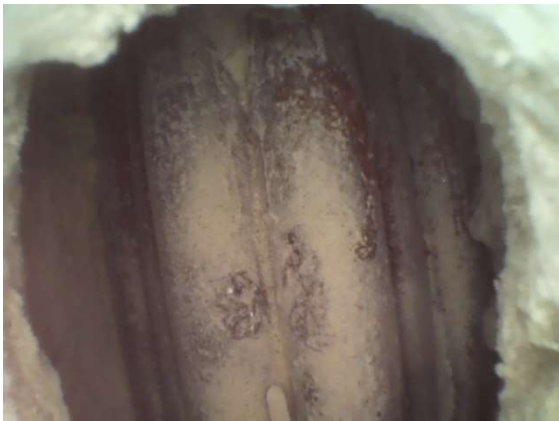
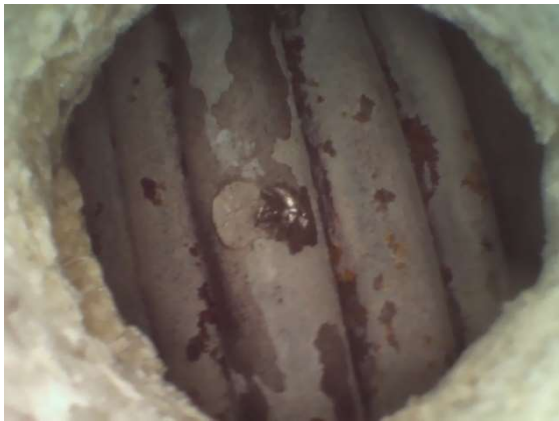
| VAZNÍK VB-3 | |

| VAZNÍK VB-3 | |
|--|--|
| <p>- ČÁSTEČNĚ INJEKTOVÁNO</p> <p>- Výztuž zanesena povlakem, rozsah korozního napadení nelze hodnotit.</p> | <p>- BEZ INJEKTÁŽE</p> <p>- Mírná povrchová koroze, lokálně s projevy rozvoje koroze ve štěrbinách mezi patentovými dráty.</p> <p>- Korozně oslabeno až 0,19 % průřezové plochy.</p> |

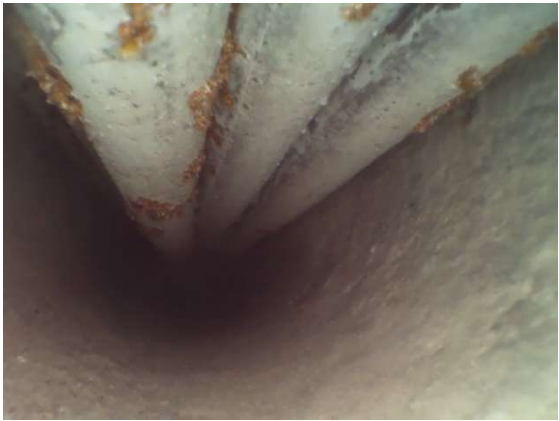
| VAZNÍK VB-3 | |
|--|--|
| L1 | L2 |

| VAZNÍK VB-3 | |
|--|--|
| <p>- Kontrolní vývrt nebyl proveden z důvodu obtížné lokace kanálku předpínací výztuže.</p> | <p>- BEZ INJEKTÁŽE</p> <p>- Mírná povrchová koroze, lokálně s projevy rozvoje koroze ve štěrbinách mezi patentovými dráty.</p> <p>- Korozně oslabeno až 0,19 % průřezové plochy.</p> |

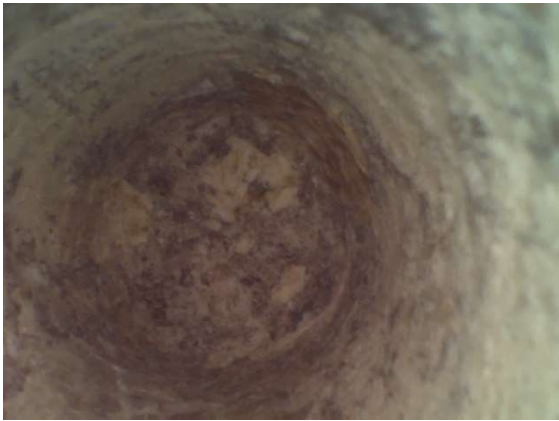
| VAZNÍK VB-6 | |

| VAZNÍK VB-6 | |
|---|---|
| <ul style="list-style-type: none"> - INJEKTOVÁNO - Rozsah korozního napadení nelze hodnotit. | <ul style="list-style-type: none"> - BEZ INJEKTÁŽE - Mírná povrchová koroze, lokálně s projevy rozvoje koroze ve štěrbinách mezi patentovými dráty. - Korozně oslabeno až 0,19 % průřezové plochy. |

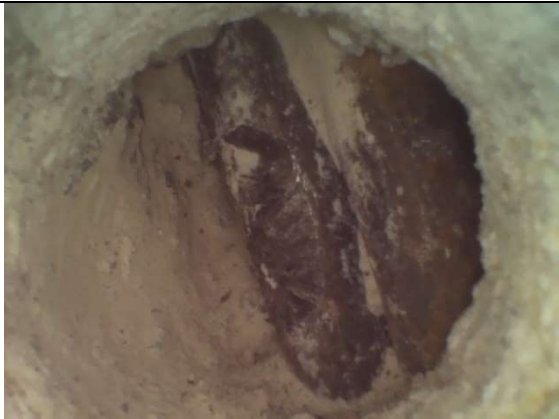
| VAZNÍK VB-6 | |
|---|---|
| L1 | L2 |

| VAZNÍK VB-6 | |
|---|---|
| <ul style="list-style-type: none"> - ČÁSTEČNĚ INJEKTOVÁNO - Výztuž zanesena povlakem, rozsah korozního napadení nelze hodnotit. | <ul style="list-style-type: none"> - ČÁSTEČNĚ INJEKTOVÁNO - Výztuž zanesena povlakem, rozsah korozního napadení nelze hodnotit. |

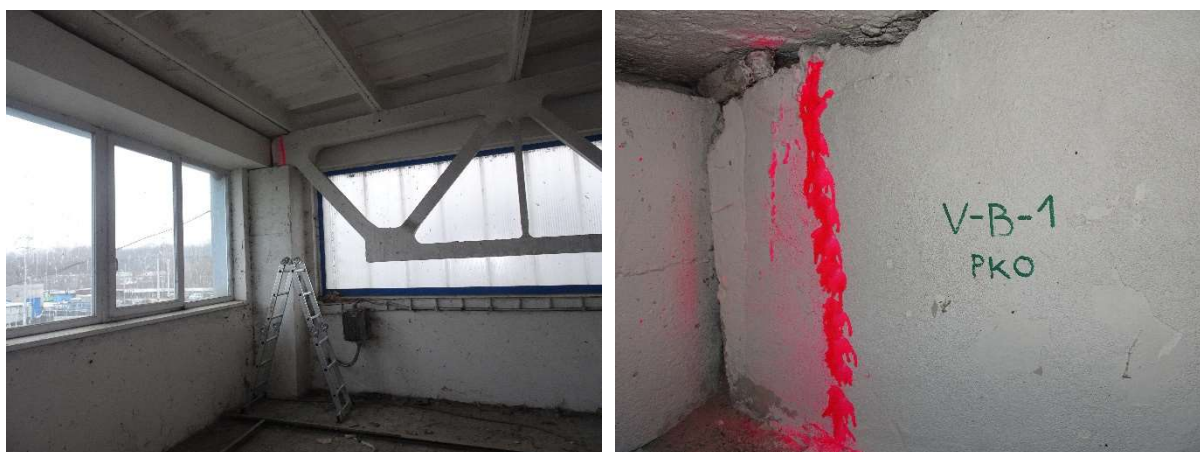
Obr. 7.2: Celkový pohled na lokaci sekané sondy styčníku SLOUP-VAZNÍK VB-1

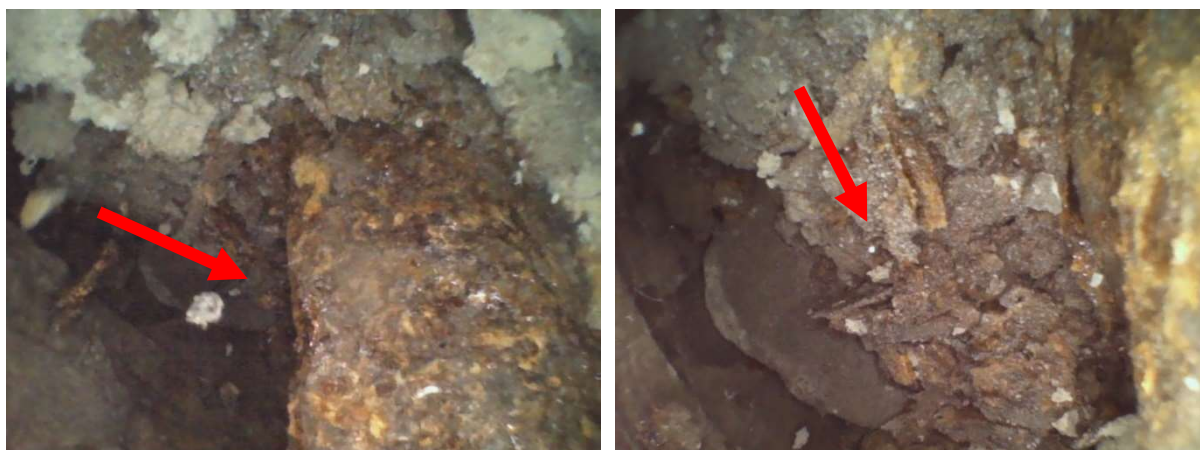
V kotevní oblasti byly zjištěny pozitivní nálezy výskytu koroze a korozních produktů na betonářské výztuži v plošném rozsahu. Detailní endoskopické snímky jsou znázorněny na obrázku Obr. 7.3.

Obr. 7.3: Detailní endoskopické snímky výskytu koroze a korozních produktů v místě sekané sondy styčníku SLOUP-VAZNÍK VB-1

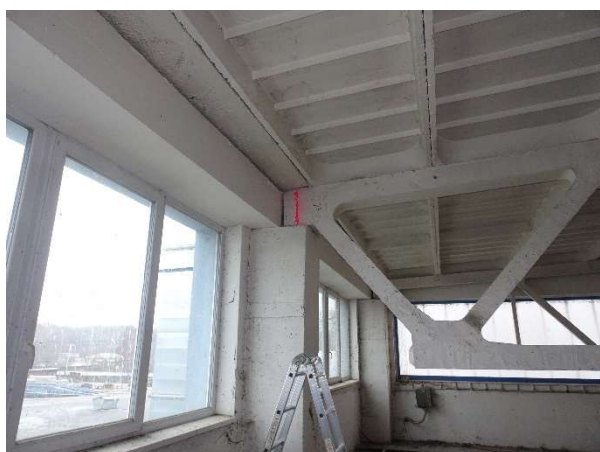
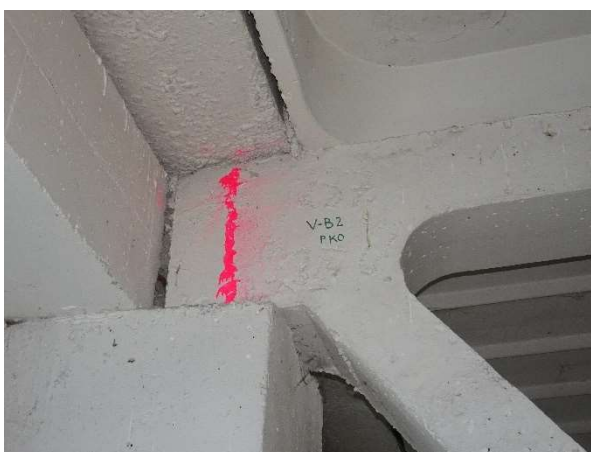
Obr. 7.4: Celkový pohled na lokaci sekané sondy styčníku SLOUP-VAZNÍK VB-2

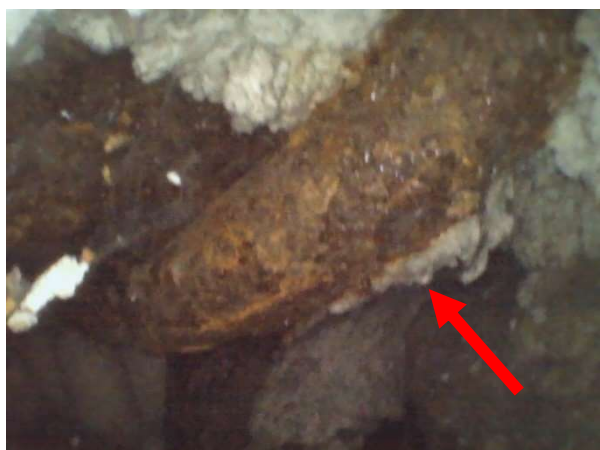
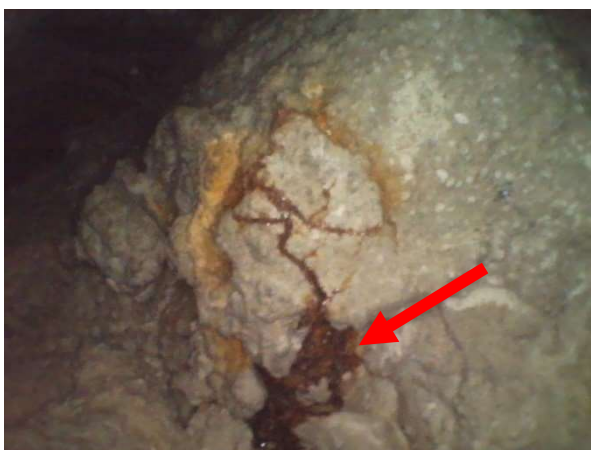
V kotevní oblasti byly zjištěny pozitivní nálezy výskytu koroze a korozních produktů na betonářské výztuži v plošném rozsahu. Detailní endoskopické snímky jsou znázorněny na obrázku Obr. 7.5.

Obr. 7.5: Detailní endoskopické snímky výskytu koroze a korozních produktů v místě sekané sondy styčníku SLOUP-VAZNÍK VB-2

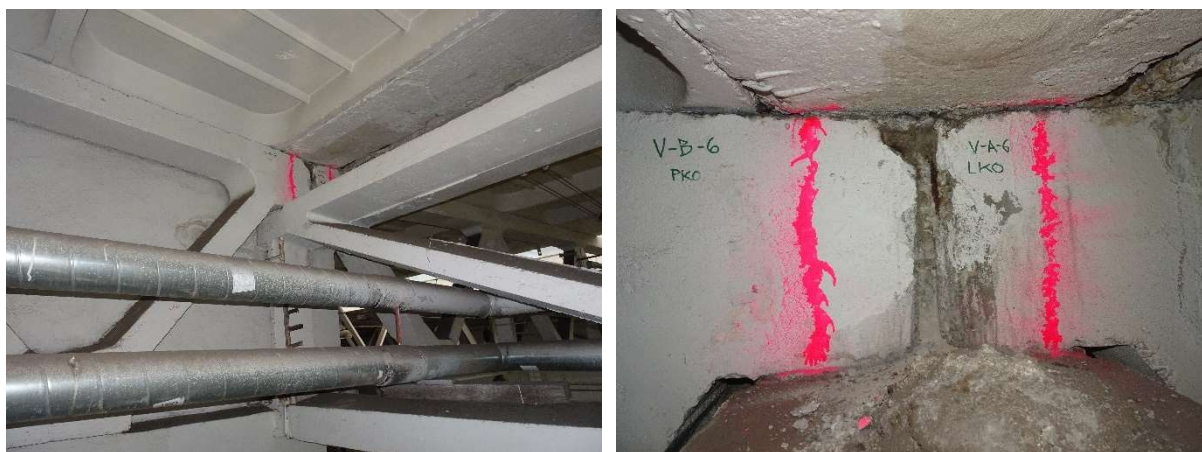
Obr. 7.6: Celkový pohled na lokaci sekané sondy styčníku PRŮVLAK–VAZNÍK VA-6–VAZNÍK VB-6

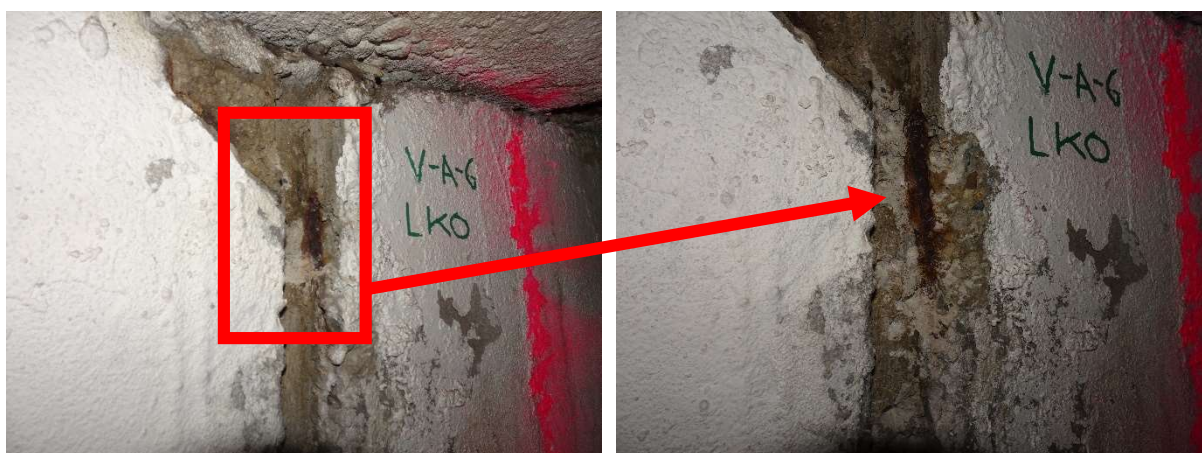
V kotevní oblasti byly zjištěny pozitivní nálezy výskytu koroze a korozních produktů na betonářské výztuži v plošném rozsahu. Detailní endoskopické snímky jsou znázorněny na obrázku Obr. 7.5.

Obr. 7.7: Detailní snímky výskytu koroze a korozních produktů v místě sekané sondy styčníku PRŮVLAK–VAZNÍK VA-6–VAZNÍK VB-6
