ING. RADEK PAZDERA Autorizovaný inženýr pro statiku a dynamiku staveb Neradice 2274 688 01 Uherský Brod Ičo : 461 94 720		tel. : 724 157 403 e-mail : r.pazdera@seznam.cz		
		Objekt/PS	Stupeň OP	Číslo kopie
Název zakázky: Sportovní hala 2295, Uherský Brod Investor: Město Uherský Brod, Masarykovo nám. 100, 688 01 Uherský Brod Objednatel: Město Uherský Brod, Masarykovo nám. 100, 688 01 Uherský Brod				
Název dokumentace Dokumentace odborné pomoci Statický posudek nosné konstrukce sportovní haly				Pořadové číslo 01
Vypracoval Ing. Radek Pazdera	Schválil Ing. Radek Pazdera		Datum 05 / 2023	Celk. počet A4 14
<h1>TECHNICKÁ ZPRÁVA</h1>				
Veškerá práva na tuto dokumentaci z hlediska autorského zákona přísluší výhradně autorovi. Bez schválení autora nesmí být tato dokumentace ani její část kopírována, rozmnožována ani zpřístupněna třetí straně.				
Číslo zakázky:	PA 02-23	Archivní číslo:	02-23	List č.: 1

Ing. Radek PAZDERA autorizovaný inženýr pro statiku a dynamiku staveb	Technická zpráva Zak.č.: PA-02-23	Sportovní hala 2295, Uherský Brod Statický posudek nosné konstrukce haly	2
---	--	---	----------

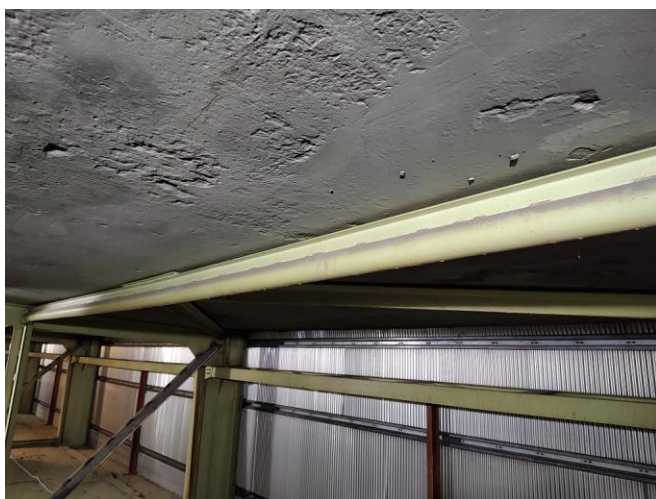
Střešní prefa desky z vyztuženého lehčeného betonu jsou nejproblematictější částí konstrukce střechy. Vlivem poruch hydroizolace, která je uložena na střešních deskách do střešní konstrukce dlouhodobě zatékalo. Panely byly v minulosti nasyceny vodou, která způsobila jednak výrazné zvýšení jejich vlastní hmotnosti a dále korozi nosné výztuže. Tím docházelo k výraznému nárůstu průhybu panelů v úrovni cca 50-70 mm při rozpětí 6,00m, což je výrazně nadměrný průhyb. Nejvíce se tyto problémy projevují podél podélné osy 1 a 2, kde je výšky vazníku nejmenší a docházelo tady k hromadění vody na střeše. V místě rozpěry mezi vazníky v ose 2 byly panely podloženy a rozpěra tak byla namáhána na ohyb. Je patrný její výrazný průhyb, pravděpodobně již trvalý. Toto namáhání rozpěry je nepřipustné. Ve střední části mezi vazníky V3 a V4 již v minulosti byla instalována podpora pro střešní desky. Na HP vazníků jsou přivařeny přes čelní desky ocelové nosníky 2xI160, které podporovaly střešní panely. Vazníky V3 a V4 byly v minulosti zesíleny, s největší pravděpodobností z důvodu obavy z přetížení vlivem zvýšení zatížení panelů nasycených vodou. Zesílení je provedeno pomocí přivaření příložek na jednotlivé krajní diagonály a jednu vnitřní diagonálu. Příložky z

Do střechy v současné době výrazněji nezatéká, tedy primární příčina nadměrného zatížení panelů pominula, ale zůstává již proběhlá degradace vlastních panelů a zejména jejich výztuže, resp. soudržnosti výztuže s betonem. Reálná únosnost vlastních panelů je již značně a nevratně snížena.

Obr. 2: Nadměrný průhyb střešního panelu, podepření ztužidlem

V rámci uvažované rekonstrukce demontáž střešních panelů, kontrola odlehčené konstrukce, demontáž minulého nefunkčního zesílení (nesmí být požití řezání plamenem, pouze odbroušením svarů bez tepelného namáhání).

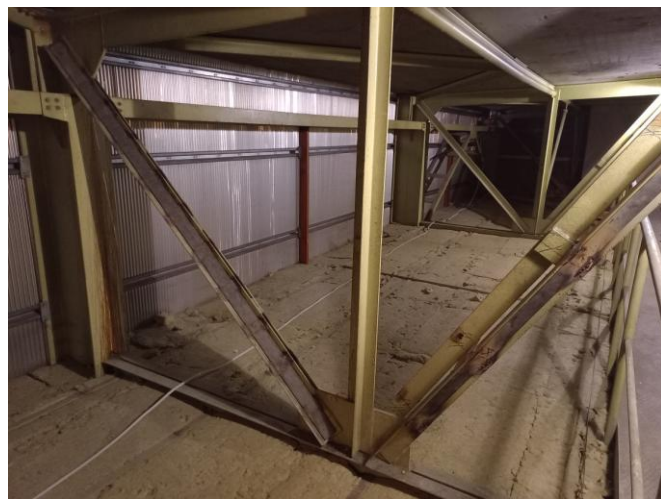
pásové oceli jsou přerušovanými svary přivařeny vždy dovnitř úhelníků diagonál. Svary jsou provedeny velmi nekvalitně, prvky zesílení nejsou přivařeny ke styčnickovým plechům. Účinnost tohoto "zesílení" je prakticky bezvýznamná, protože zesílení není přivařeno ke styčnickovým plechům, a zejména protože bylo provedeno při plném zatížení ocelové konstrukce. Při takto provedeném zesílení, se účinek zesílení začne projevovat až pro další přetížení. Pro stávající zatížení nemá prakticky žádný význam. Navíc svařování prvků konstrukce při plném namáhání není vhodné s ohledem na lokální teplotní namáhání konstrukce ve které je již značná primární napjatost.

Obr. 3: Původní „zesílení“ diagonál

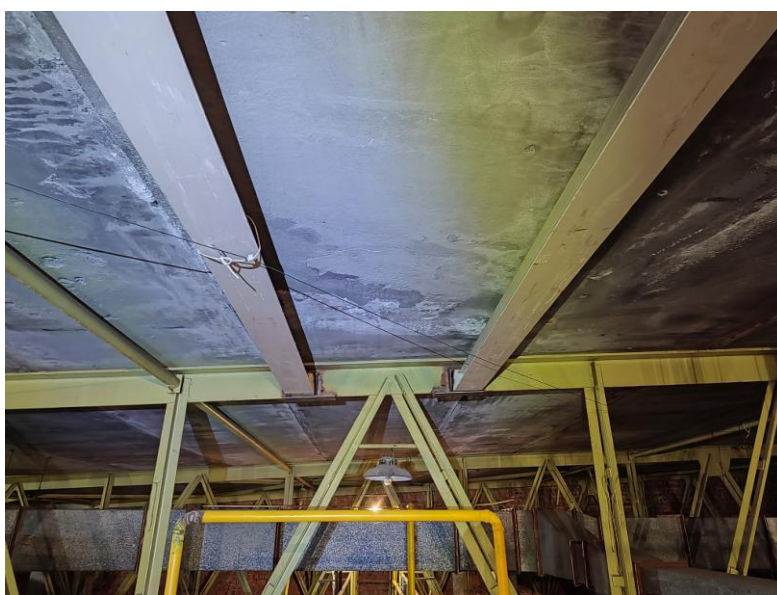
Obr. 4: Dodatečná konstrukce pro podchycení střešních panelů

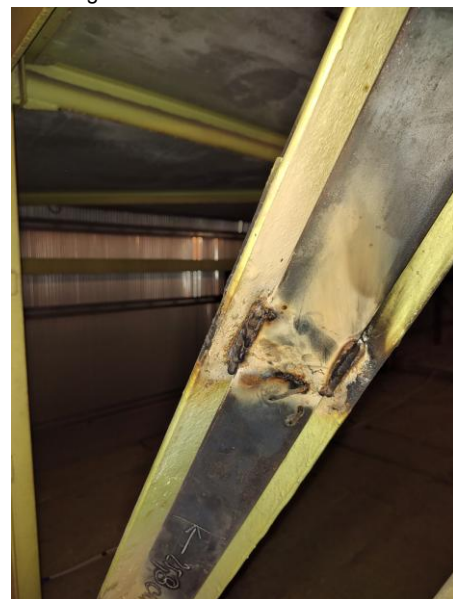
Obr. 5: Detail původního "zesílení" diagonál

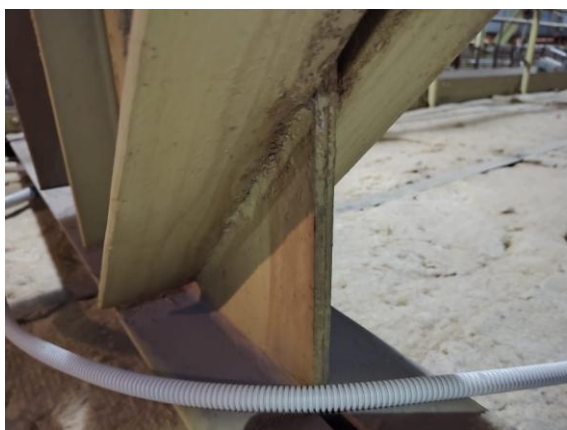
V některých styčnicích nejsou svary jednotlivých prvků provedeny v celé délce v konstantním profilu, zejména u diagonál a u přilehlých přírub úhelníků. Při měření svarů na vazníku V5 je svar ve styčniku "b" u diagonály D1 na odstávající přírubě proveden nedokonale, v polovině délky je pouze v minimálním průřezu. Jedná se lokální záležitost, ale lze předpokládat její výskyt i ve více případech.

Obr. 6: Nekvalitní provedení svaru

V rámci rekonstrukce se provede po odkrytí konstrukce a demontáži střešních panelů podrobná kontrola svarů, v případech nedostatků se provede oprava svarů, resp. doplnění.

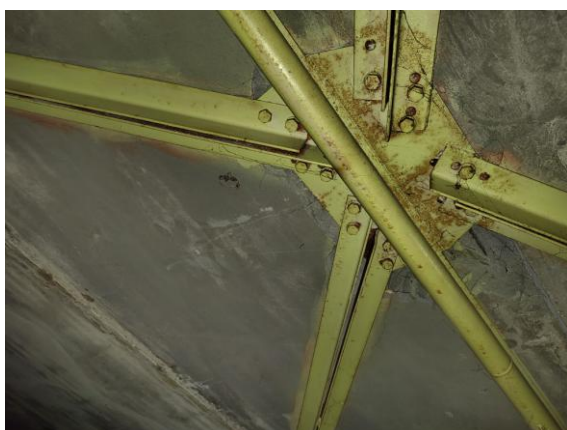
V některých přípojích, zejména přípoje střešních ztužidel chybí šrouby, resp. jeden ze dvou šroubů. Lokálně jsou patrné místa posunutí otvorů převrtáváním, kde se otvory dostaly na samou hranu připojovaného úhelníku.

Obr. 7: Nekvalitní provedení přípoje ztužidel - chybějící šrouby

Doplnění chybějící šroubů, kontrola dotažení šroubů. V případě nemožnosti doplnění šroubů úprava spoje přivařením.

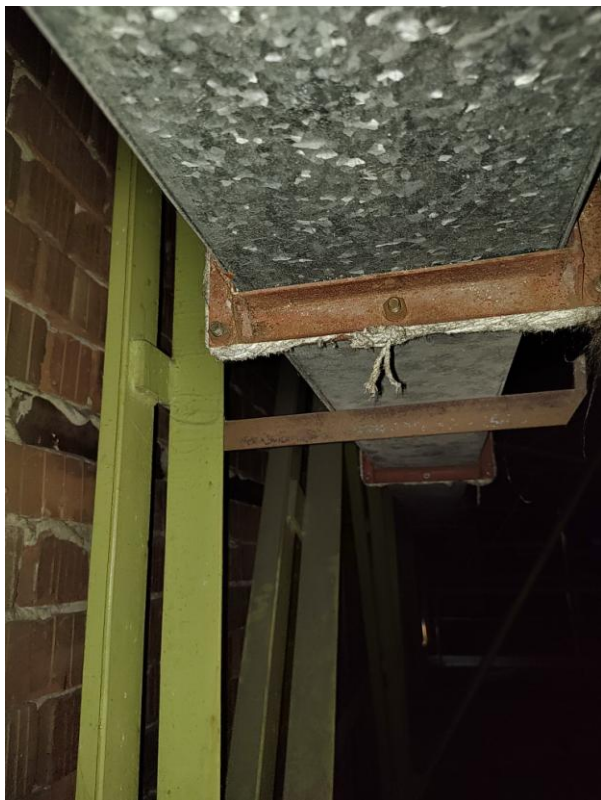
Na vazníku V8 v ose "J" jsou na svislicích navařeny horizontální konzoly, na kterých je uloženo potrubí VZT. Tím dochází k namáhání svislic příčným ohybem z roviny vazníku, což je nepřijatelný stav. V tomto konkrétním případě však zatížení od VZT potrubí není výrazné ani rameno konzoly není velké, proto nedošlo k výraznější deformaci svislice.

Obr. 8: Nevhodné kotvení konzoly na svislici vazníku

V rámci rekonstrukce potrubí nutno uložit jiným způsobem.

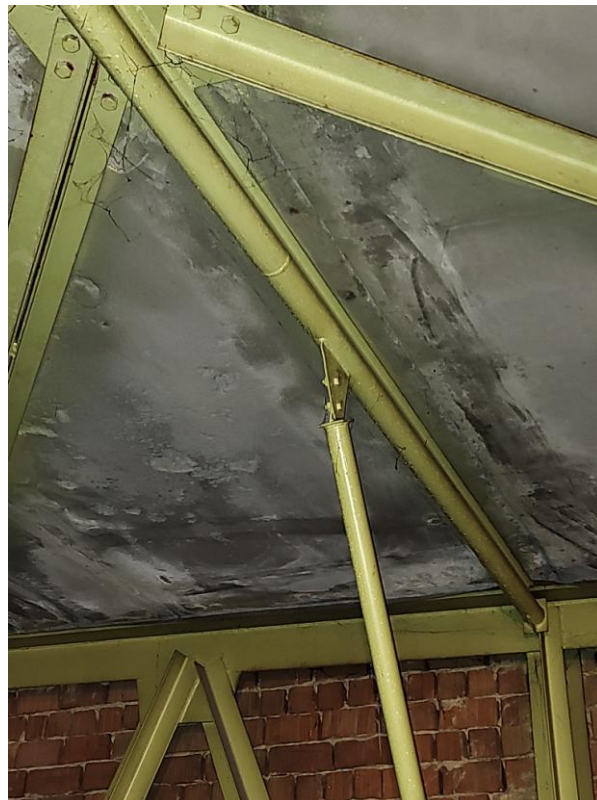
Obr. 9: Nedostatečná tloušťka styčnickového plechu pro připoj ztužidla

Přípoje diagonál vertikálních střešních ztužidel v krajních polích jsou provedeny pomocí relativně tenkých styčnickových plechů. Vzhledem k rozměrům plechů je jejich tuhost v některých případech nedostatečná. Viz. foto obr. 9.

Zesílení plechů kolmými příložkami, případně výměna plechu za silnější.
