# **ZPRÁVA**

## **O PROVEDENÍ STAVEBNĚ – TECHNICKÉHO PRŮZKUMU OBJEKTU**

### **HALA IIa**

### **VE VOZOVNĚ TROLEJBUSŮ HRANEČNÍK**

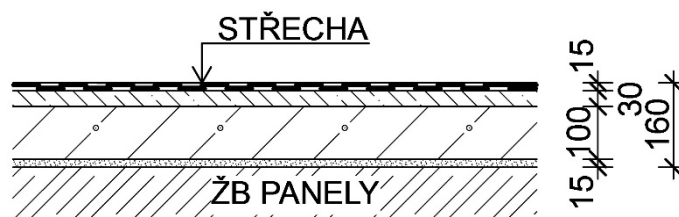
**Sonda č.: ST 1,****Umístění : STŘECHA**

Sonda **ST 1**- svrchní vrstva je tvořena souvrstvím asfaltových lepenek v celkové tl. 15 mm (horní vrstva asfaltových lepenek za hranicí životnosti - materiál je vyžilý, rozpraskaný). Souvrství lepenek je nataveno přímo na betonovou mazaninu tl. 30 mm. Pod betonovou mazaninou se nachází tepelně izolační vrstva vytvořená z plynosilikátových desek tl. 100 mm. Desky jsou položeny do pískového lože tl. 15 mm na stropní konstrukci tvořené z žb panelů.

- souvrství asfaltových lepenek ..... 15 mm
- betonová mazanina ..... 30 mm
- plynosilikátové panely..... 100 mm
- pískové lože ..... 15 mm
- stropní železobetonová konstrukce – ŽB panely.....

Horní vrstva asfaltových lepenek za hranicí životnosti - materiál je vyžilý, rozpraskaný.  
Vrstvy v sondě byly v místě sondy suché.

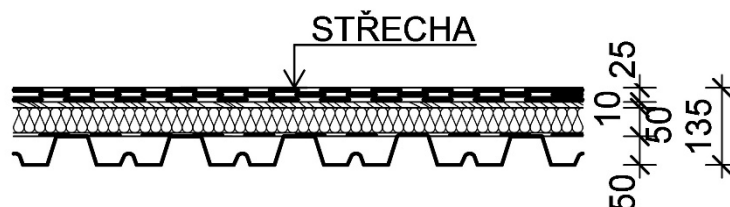
## Schéma sondy ST 2

Sonda **ST 2** - svrchní vrstva je tvořena souvrstvím asfaltových lepenek v celkové tl. 25 mm (horní vrstva asfaltových lepenek s výskytem puchýřů). Souvrství lepenek je asfaltem nalepeno na dřevocementovou desku – heraklit, který je mokrá a rozpadlý se stávající změřenou tl. 10 mm (pravd. původní tl. 25 mm). Tepelná izolace je tvořena bílým pěnovým polystyrenem v tl. 50 mm. Pod tepelnou izolací je asfaltová papírová lepenka tl. 1 mm, která je kladena na trapezový plech.

Na krytině roste mech a je neodklizené spadané listí. Materiály v sondě vlhké až mokré.

- souvrství asfaltových lepenek ..... 25 mm
- rozpadlý heraklit..... 10 mm
- bílý pěnový polystyren ..... 50 mm
- asfaltová papírová lepenka ..... 1 mm
- trapézový plech bez vyplnění vln izolací .....

Horní vrstva asfaltových lepenek s výskytem puchýřů. Heraklit mokvý a rozpadlý, pravd. původní tl. 25 mm. Na krytině roste mech a je neodklizené spadané listí.

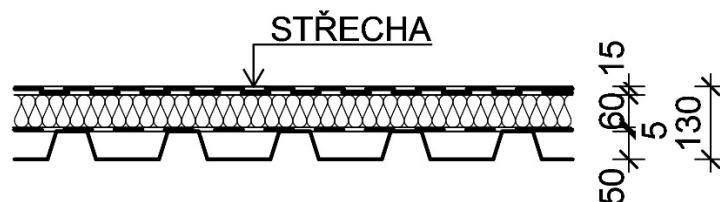
## Schéma sondy ST 3

Sonda **ST 3** - svrchní vrstva je tvořena souvrstvím asfaltových lepenek v celkové tl. 15 mm (horní vrstva asfaltových lepenek s výskytem puchýřů). Souvrství lepenek je asfaltem nalepeno na tepelnou izolaci. Tepelná izolace je tvořena minerálními deskami tl. 60 mm lepená k výztužné skelné tkanině na asfaltovou lepenku tl. 5 mm nad trapezovým plechem.

- souvrství asfaltových lepenek ..... 25 mm
- minerální desky ..... 60 mm
- lepená výztužná sklená tkanina
- asfaltová lepenka ..... 5 mm
- trapézový plech bez vyplnění vln izolací .....

Horní vrstva asfaltových lepenek s výskytem puchýřů. Na krytině roste mech a je neodklizené spadané listí.

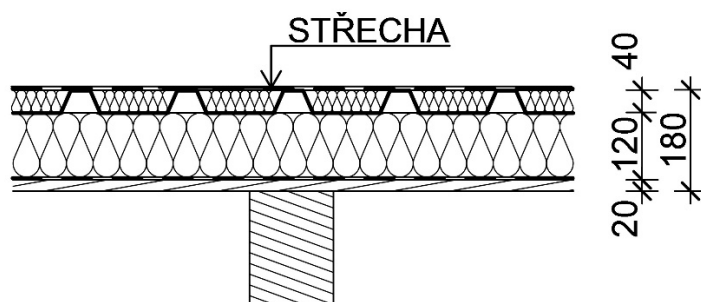
**Sonda č.: ST 4****Umístění : STŘECHA**

Sonda **ST 4** - svrchní vrstva je tvořena z hydroizolační folie (pravd. mPVC) na geotextilii. Vrstvy jsou kladeny na profilovaném hliníkovém plechu, který má horní vlny vyplněné bílým pěnovým polystyrenem. Tepelná izolace je tvořena minerálními deskami v tl. 120 mm a parotěsnou zábranou z PE folie. Nosná konstrukce je tvořena celoplošným dřevěným bedněním v tl. 20 mm vynášené dřevěnými krokviemi.

- hydroizolační folie (pravd. mPVC)..... 1,0 mm
- geotextilie (200 g/m<sup>2</sup>) .....
- profilovaný hliníkový plech, vyplnění horní vlny  
bílým pěnovým polystyrenem ..... 40 mm
- minerální desky ..... 120 mm
- polyethylenová parotěsná folie.....
- celoplošné dřevěné bednění na krokách ..... 20 mm

Vrstvy při prováděných průzkumných pracích suché. Střešní folie na povrchu silně znečištěna a nečistoty jsou „zapečeny“.

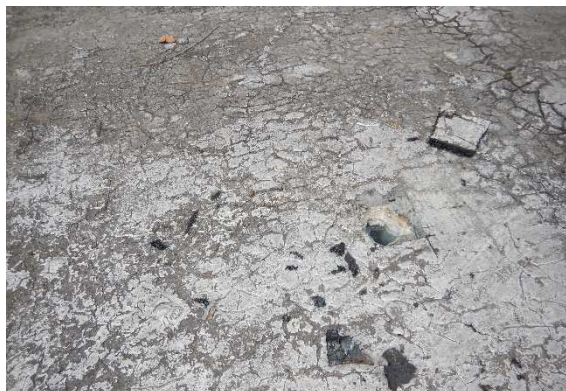
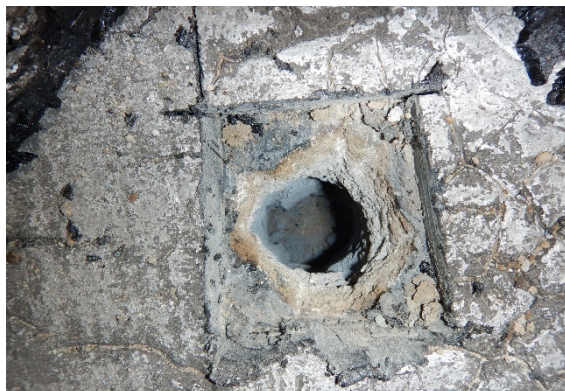
**Foto č. 7;8 - sonda ST1- umístění, celkový pohled, přiblížení;**

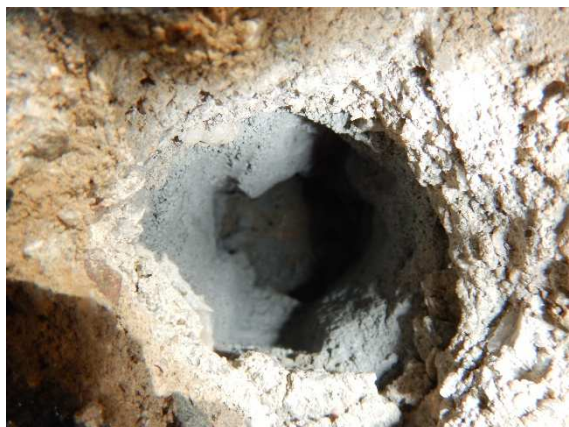
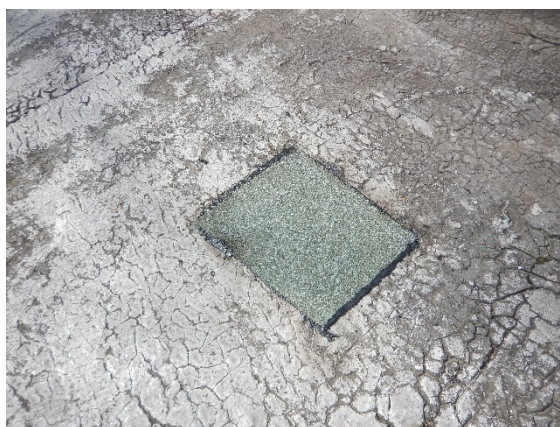
**Foto č. 9;10** - sonda ST1- detail rozvrstvení zapravení sondy;

Sondy byly provedeny vybouráním vrstev v ploše cca 50/50 až 100/100 mm a vrtáním běžných vrtáků. Všechny sondy byly po ukončení průzkumných prací opraveny, včetně poškozené hydroizolace v místě sondy pomocí zalepení bitumenovým tmelem a přelepením záplatou s přesahem a s celoplošným natavením.

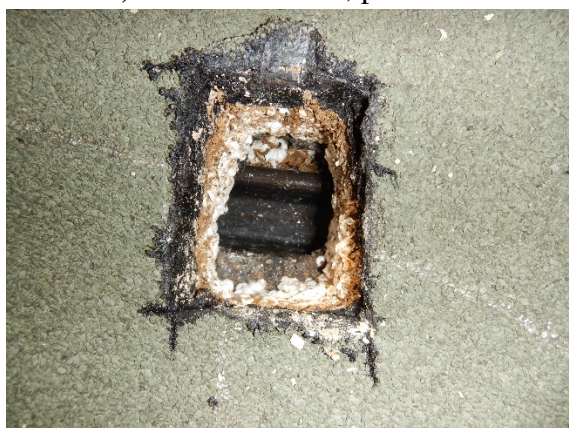
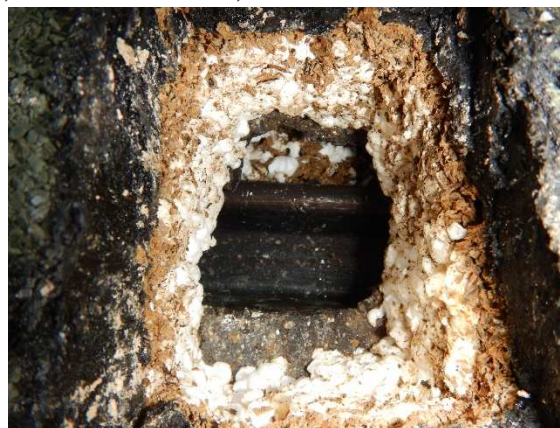
**Foto č. 11;12** - sonda ST2-, pohled na sondu ,detail rozvrstvení;

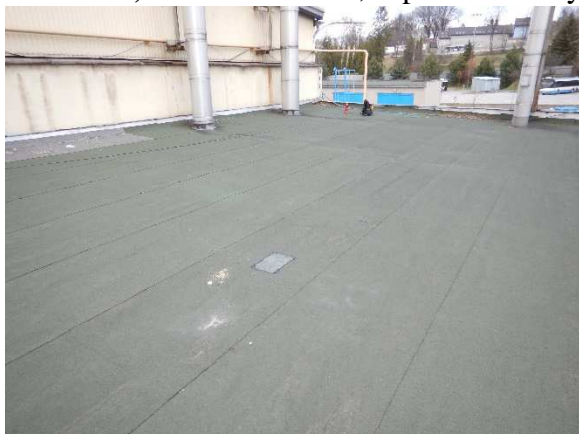
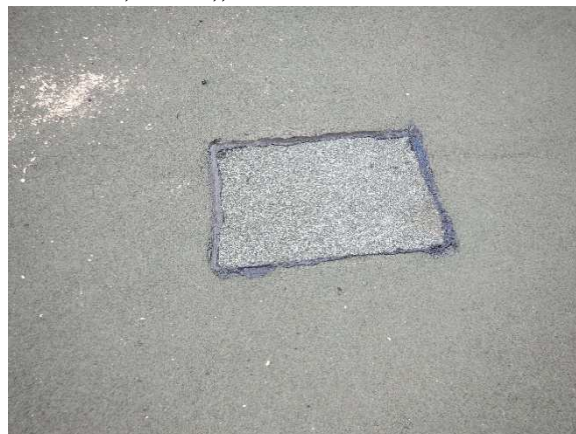
**Foto č. 13;14** - sonda ST2-, zapravení sondy- umístění, detail;;

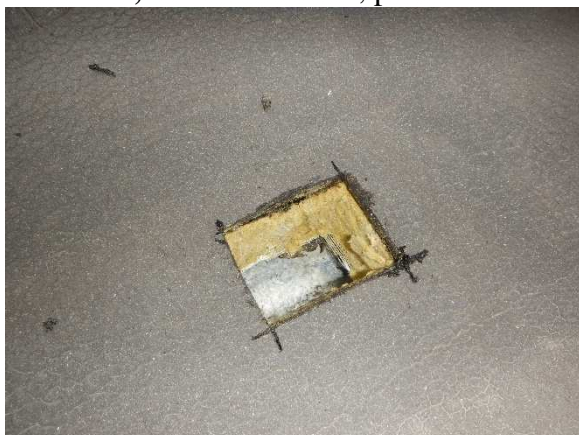
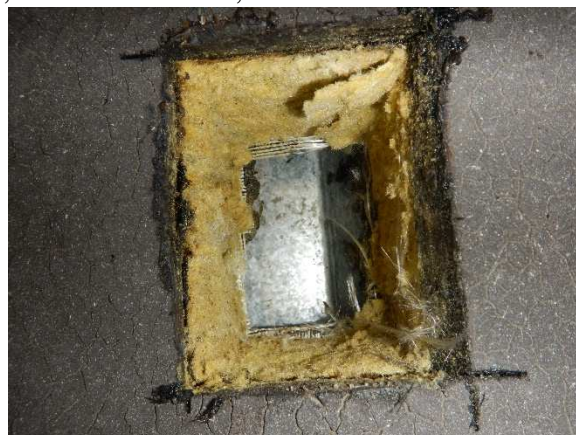
**Foto č. 15;16** - sonda ST3-, pohled na sondu ,detail rozvrstvení;

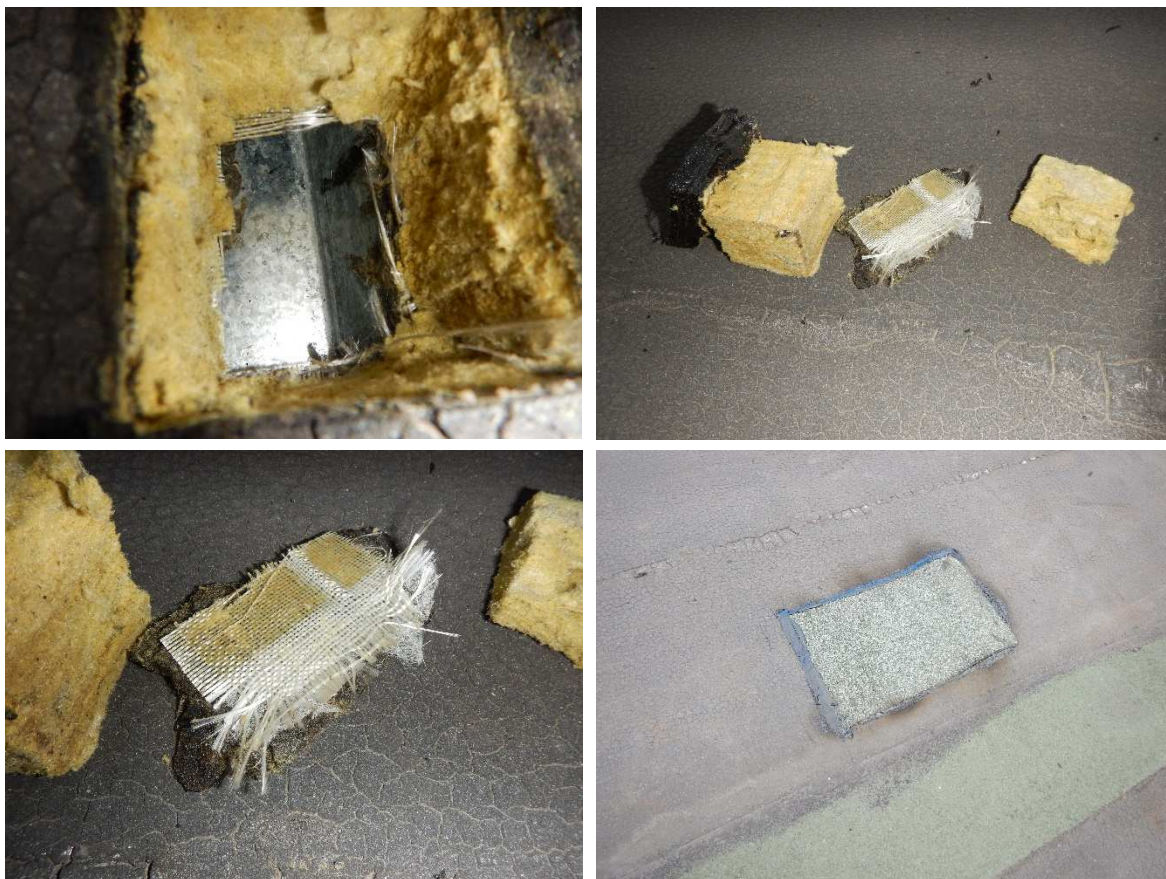
**Foto č. 17-20** - sonda ST3-, pohled na sondu ,detail rozvrstvení;

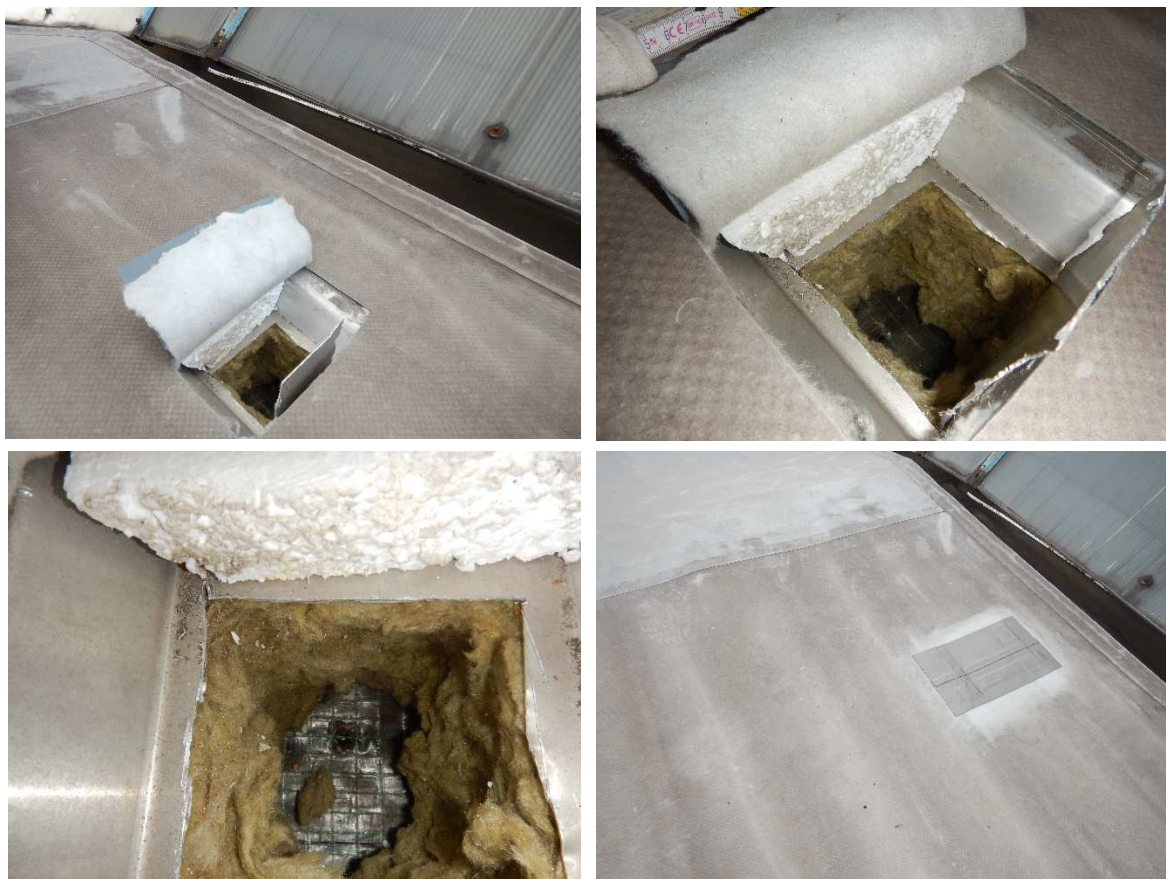
**Foto č. 21-24** - sonda ST4 - pohled na sondu ,detail rozvrstvení;

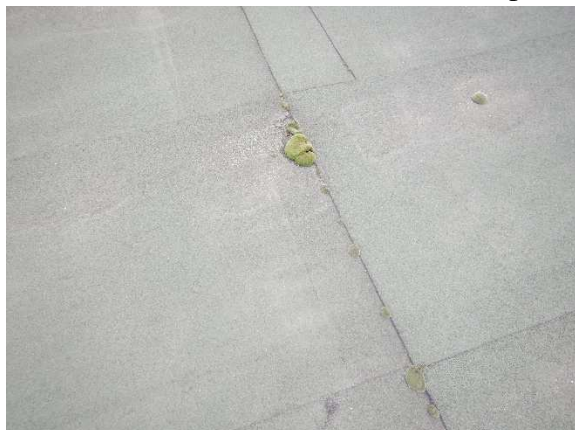
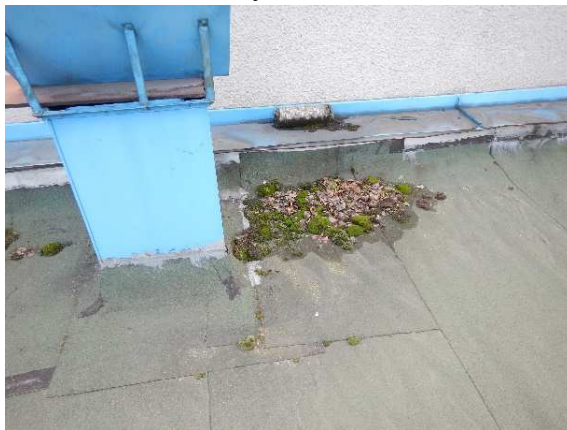
**Foto č. 31-32** - exteriér- růst mechu; spadlé listí na střeše u sondy ST2
