**Diagnostika a návrh opravy vozovky  
Akce „Rekonstrukce ulice Jana Švermy,  
Uherský Brod“**

**Zpráva pro  
Ing. Zdeněk Vladyka  
projektant dopravních staveb  
Na Honech I. 5540, 760 05 Zlín**

Červen 2017

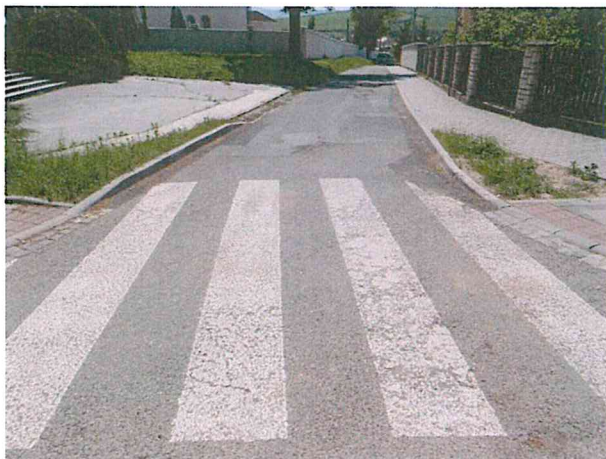
Začátek úseku, hloubková koroze

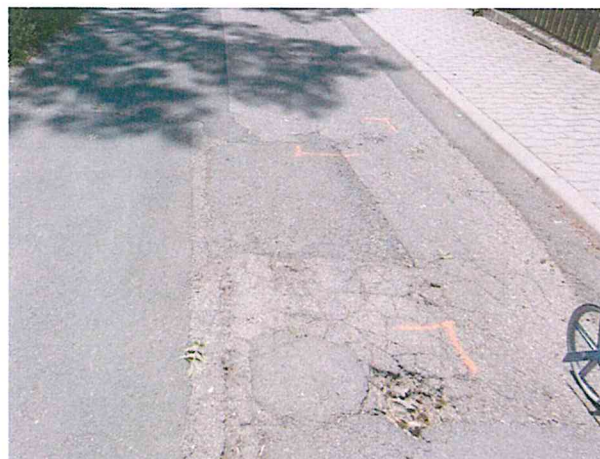
Výtluk, vysprávký, mozaikové trhliny

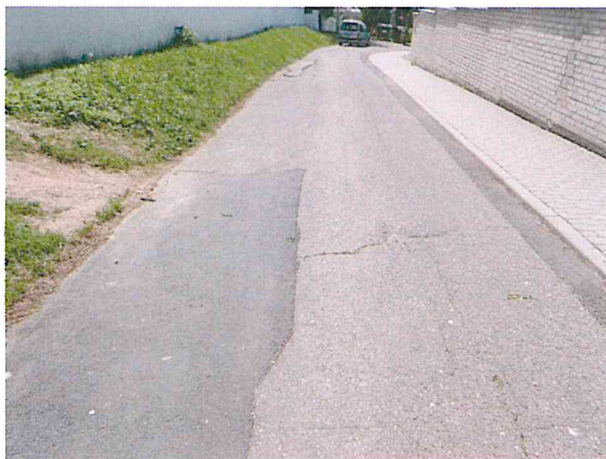
Vysprávký, podélná a příčná trhlina

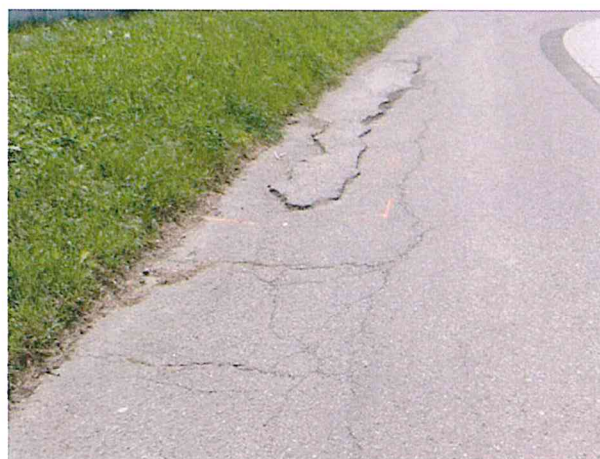
Vysprávký, síťové trhliny, plošná deformace vozovky

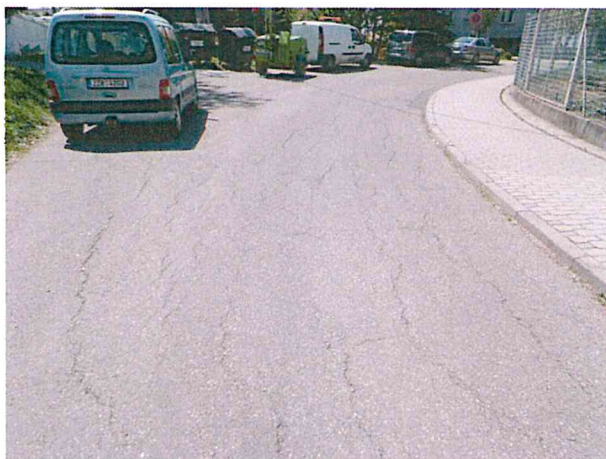
Podélné trhliny ve směrovém oblouku

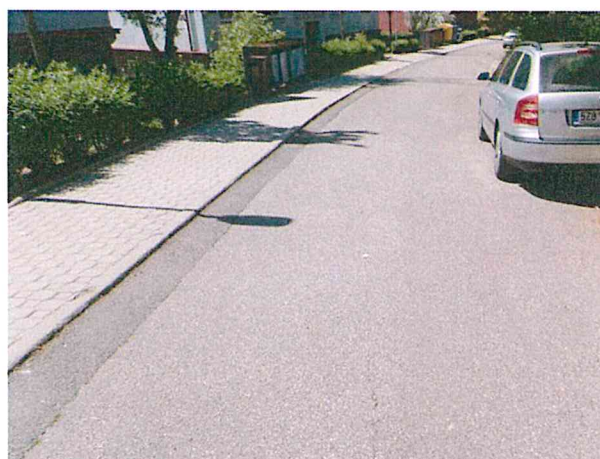
Hloubková koroze, vysprávký, podélná trhlina

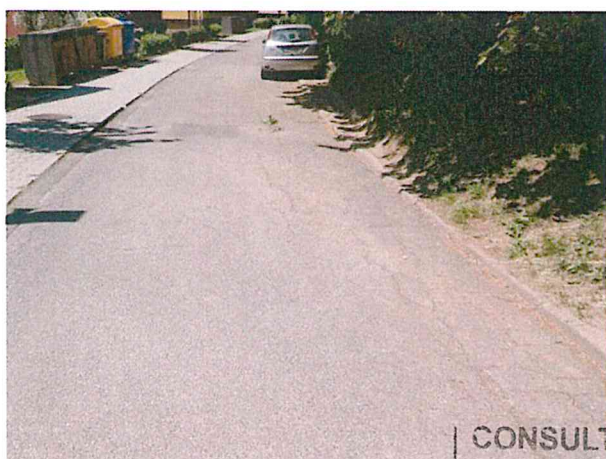
Síťové trhliny, plošná deformace vozovky

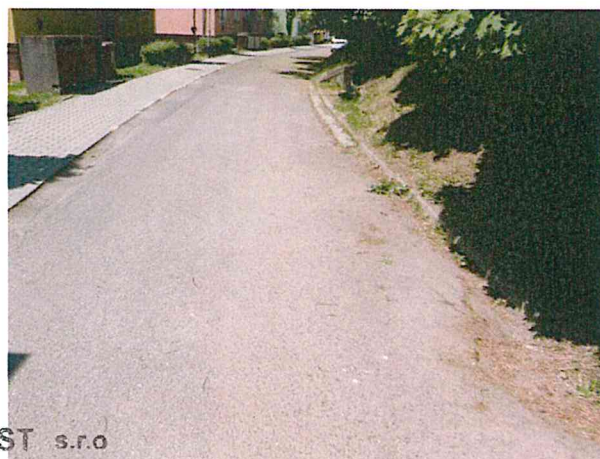
Hloubková koroze, plošná deformace vozovky

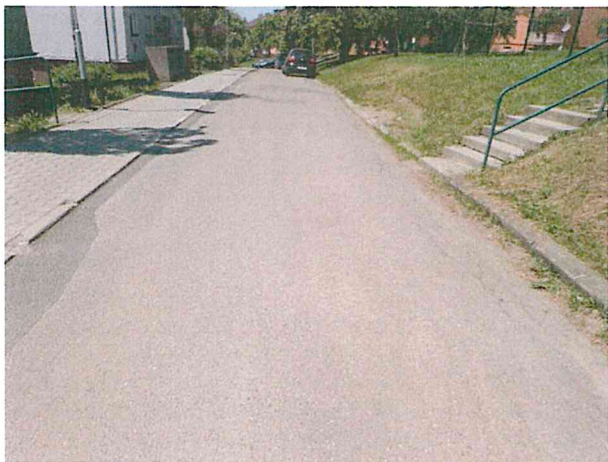
Vysprávkvy, síťové trhliny, plošná deformace vozovky

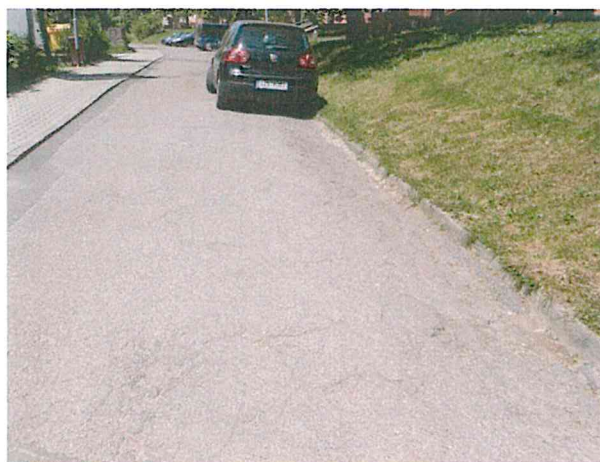
Mozaikové a síťové trhliny, plošná deformace vozovky

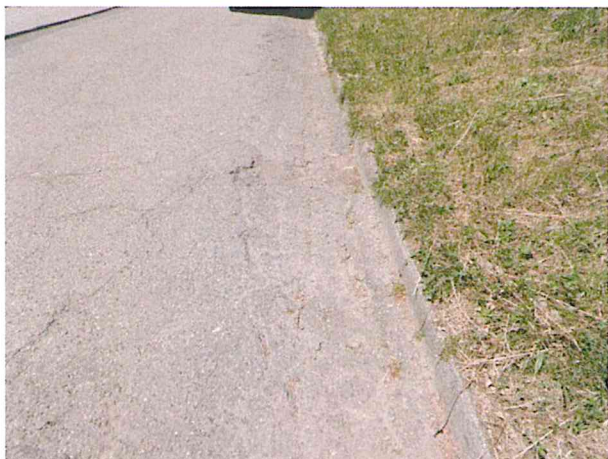
Mozaikové a síťové trhliny, plošná deformace vozovky

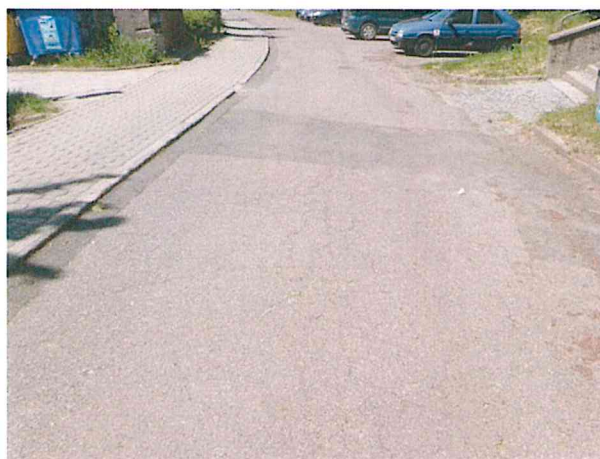
Hloubková koroze, vysprávkvy, mozaikové trhliny

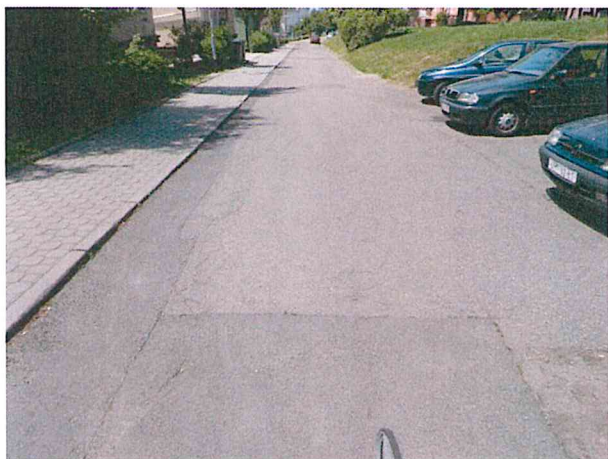
Vysprávkvy, mozaikové trhliny

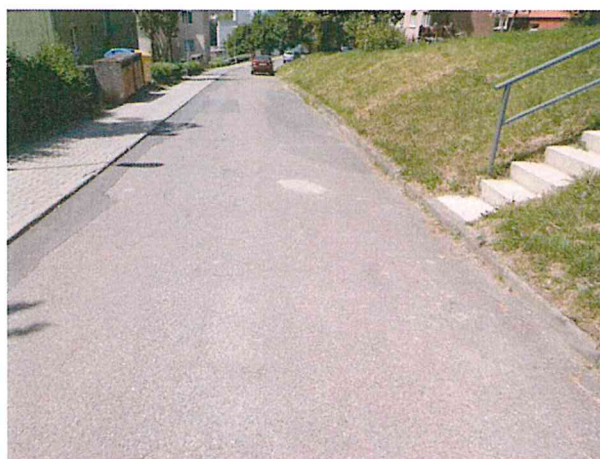
Hloubková koroze, vysprávkvy, mozaikové trhliny

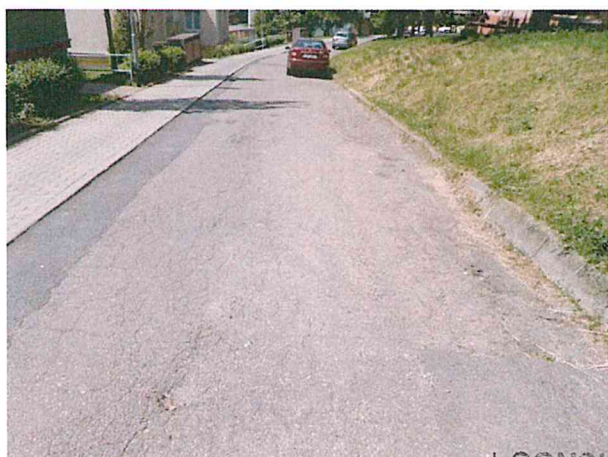
Mozaikové a síťové trhliny, plošná deformace vozovky

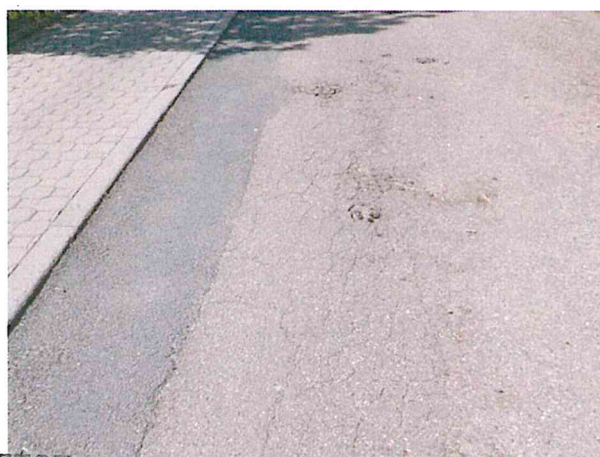
Vysprávkvy, mozaikové trhliny, začínající výtlučky

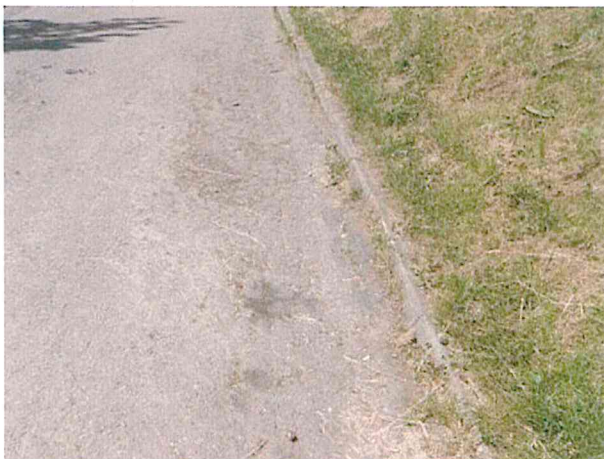
Síťové trhliny, plošná deformace vozovky

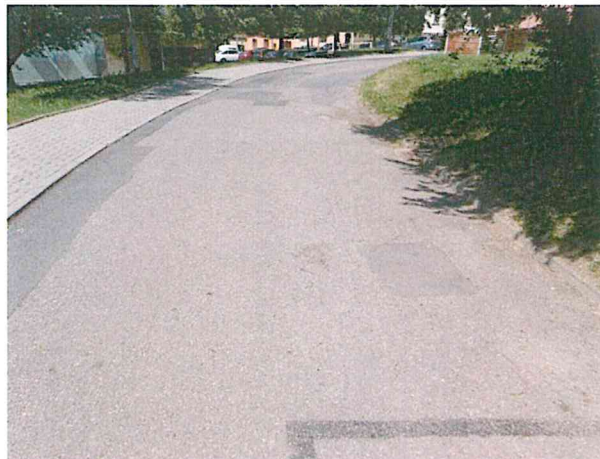
Hlubková koroze, vysprávkky, mozaikové trhliny

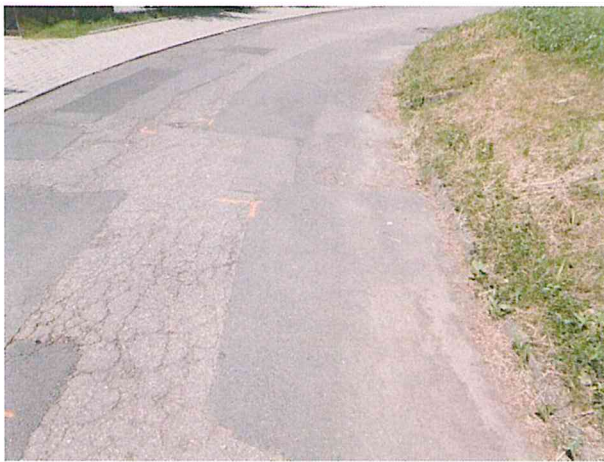
Hlubková koroze, vysprávkky, mozaikové trhliny

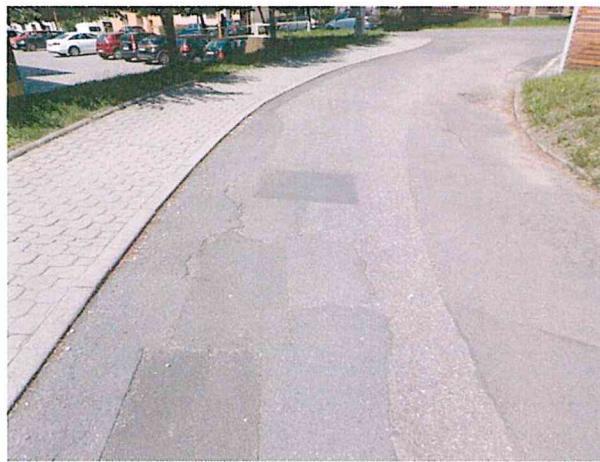
Hlubková koroze, vysprávkky, mozaikové trhliny

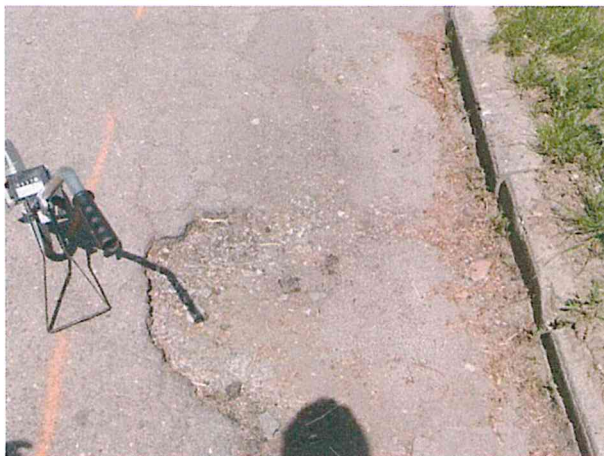
Mozaikové trhliny, výtluk

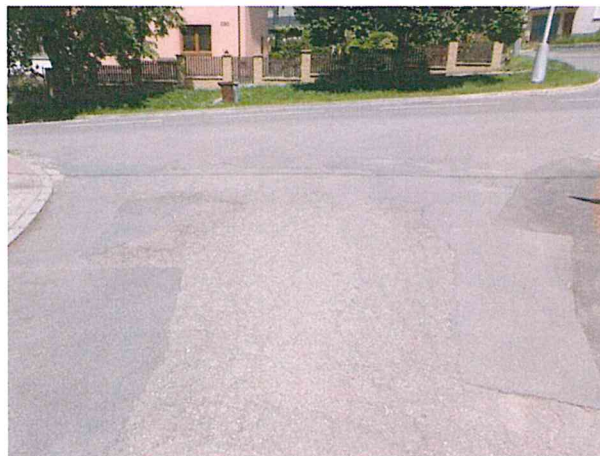
Konec úseku, vysprávkky, mozaikové trhliny, výtluky

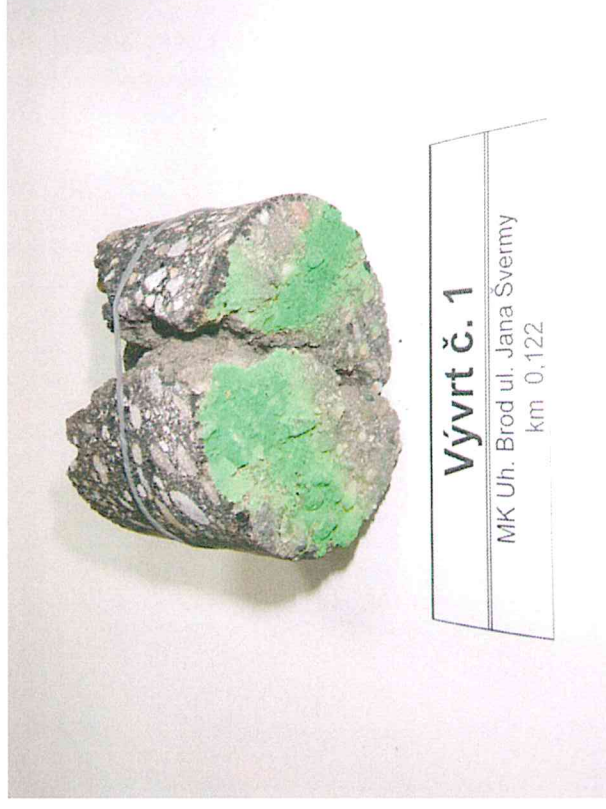
Vývrt JV 1 byl umístěn do podélné trhliny. Trhлина zasahuje celou tloušťku asfaltového souvrství.

Foto č. 2 – Detail vývrtnu JV 1 (Podélná trhlina)

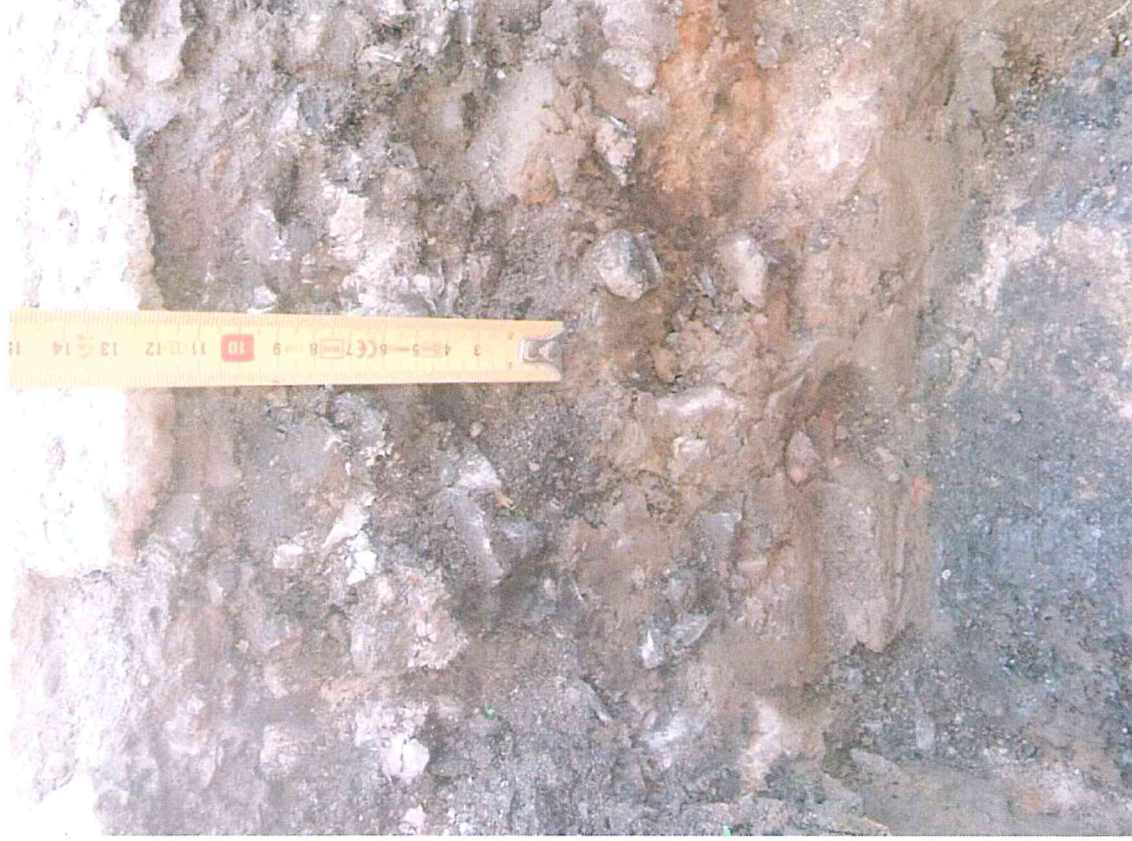
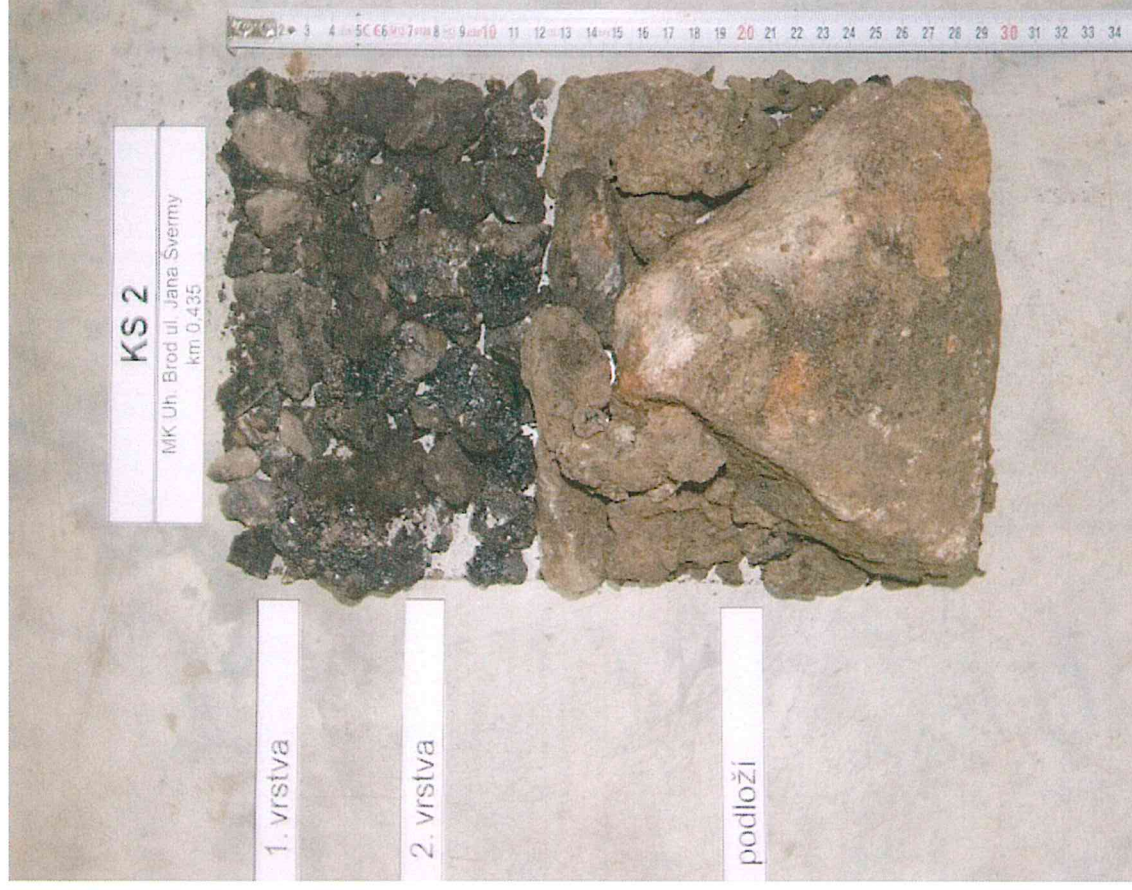
Konstrukce vozovky je nehomogenní, celková tloušťka je lokálně nedostatečná (v místě KS 2 pouze 120 mm), což potvrzuje přítomnost konstrukčních poruch. Řádně není vyřešeno rovněž odvodnění vozovky.

Foto č. 3 – Detail kopané sondy KS 2

Foto č. 4 – Detail kopané sondy KS 2
