Most 283-001

Most přes potok, Bělá u Turnova

HLAVNÍ PROHLÍDKA

Objekt: Most ev.č. 283-001 (Most přes potok, Bělá u Turnova)

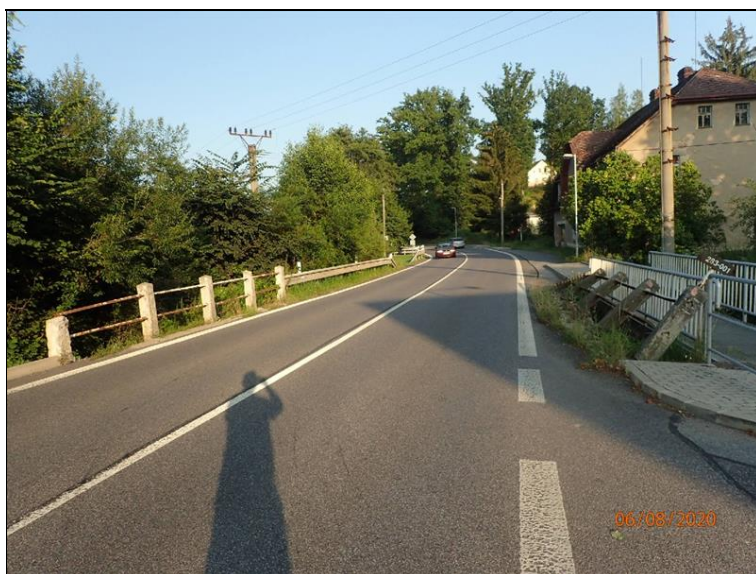
Prostorové uspořádání na mostě, pohled po směru staničení.

4 Vybavení

Záchytný systém nevyhovuje bezpečnostním požadavkům platných předpisů pro silniční dopravu v obci (50km/hod). Problémem je neexistující odrazná vozovková obruba standardní římsy opatřené zábradlím nebo zábradelním svodidlem.

| [4] 4.2 Zábradlí / Vpravo | Zajistit osazení vhodného dočasného zachytného systému na P i L krajnici vozovky v úseku mostu, např. vodící stěna z betonových svodidel. |

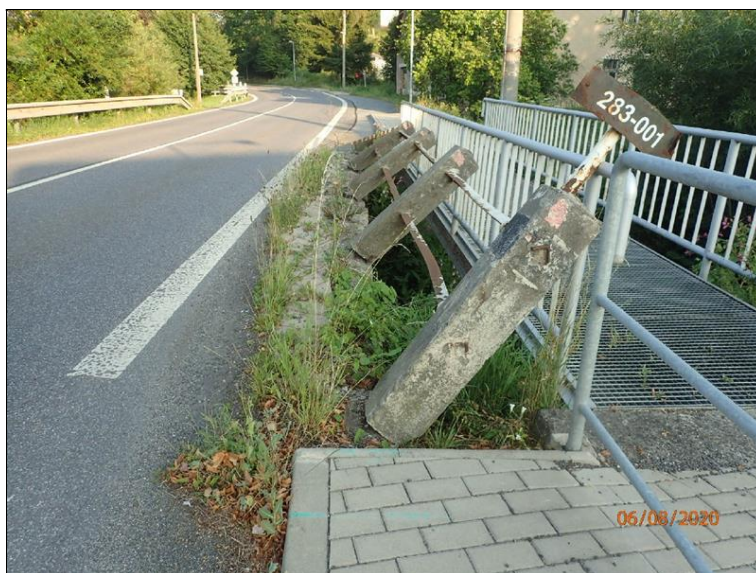
... zpracovatel namátkově ověřil funkčnost upevnění koncového sloupku P zábradlí k římse.

4.2 Zábradlí

U všech sloupků P zábradlí překorodovala v jejich patním průřezu veškerá svislá kotevní výztuž. Při běžné zkoušce upevnění sloupků k římse ztratilo zábradlí v celé délce stabilitu a zhroutilo se na sousedící ocelovou lávku. **Zpracovatel HPM o této skutečnosti neprodleně telefonicky informoval správce objektu.**

| [1] 4.2 Zábradlí / Vpravo | Podél zhrouteného P zábradlí neprodleně zajistit osazení min. 3ks směrových desek "Z4". Smylem opatření je oddálit provoz od nebezpečného podélného okraje římsy nalézající se zde pod úrovní povrchu vozovky. |
| [2] 4.2 Zábradlí / Vpravo | Neprodleně zajistit bezpečné + šetrné odstranění zhrouteného P zábradlí ze sousedící ocelové lávky. |

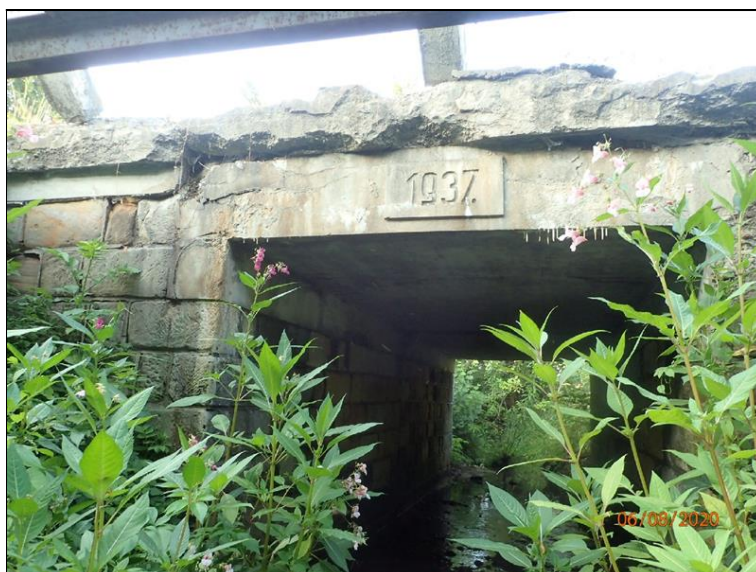
Pravý bok mostu ze zarostlého koryta potoka.

3.3.1 římsa

Obě římsy postiženy extrémním (destruktivním) mrazovým rozpadem betonu. Po zcela nevhodně provedeném dobetonování převýšených krajnic vozovky (bez obrub) voda římsy snadno přetéká. Neplní ochrannou funkci boku mostu.

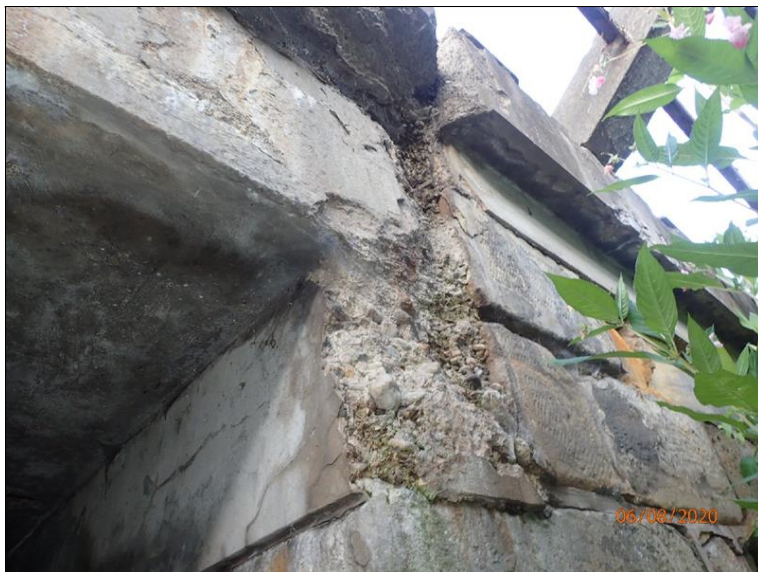
P nároží O2, bok úložného prahu, konec NK pod dilatační spárou.

1.2 Mostní podpěry křídla a čelní zdi

Na nárožích v čele úložných prahů mrazový rozpad betonu do hloubky cca 3 až 8cm. Obdobně i ve svislém pruhu pod nimi u malty ve spárách mezi pískovcovými kvádry. Příčinou je dlouhodobě neřešené zatékání dilatačními spárami říms. **Konstatuji soustavné zhoršování stavu.**

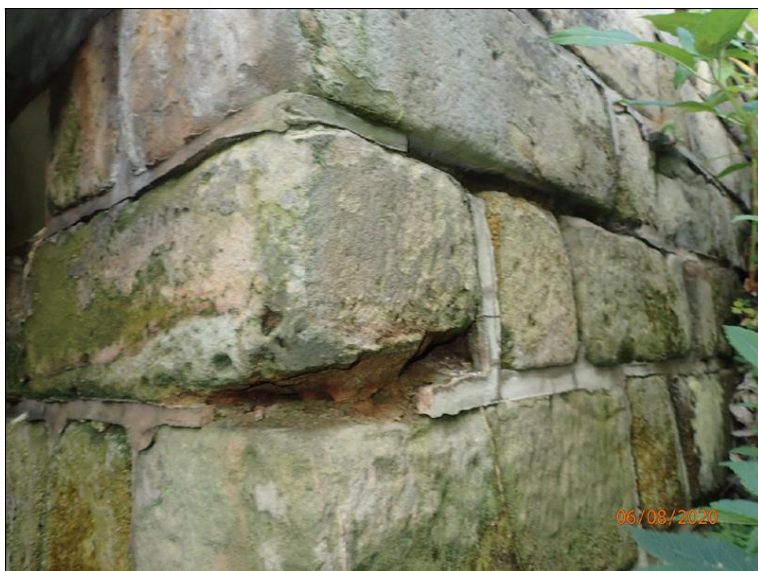
P nároží dříku O2, P křídlo.

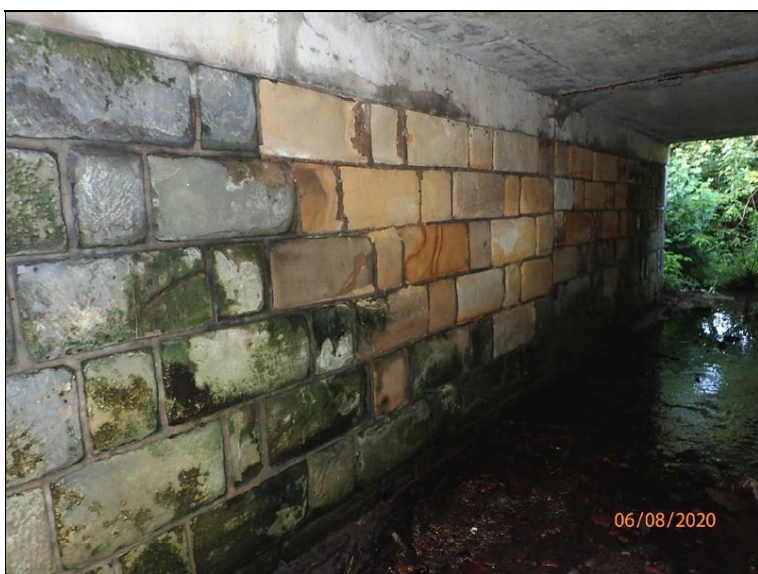
Líc opěry O1 od P boku mostu.

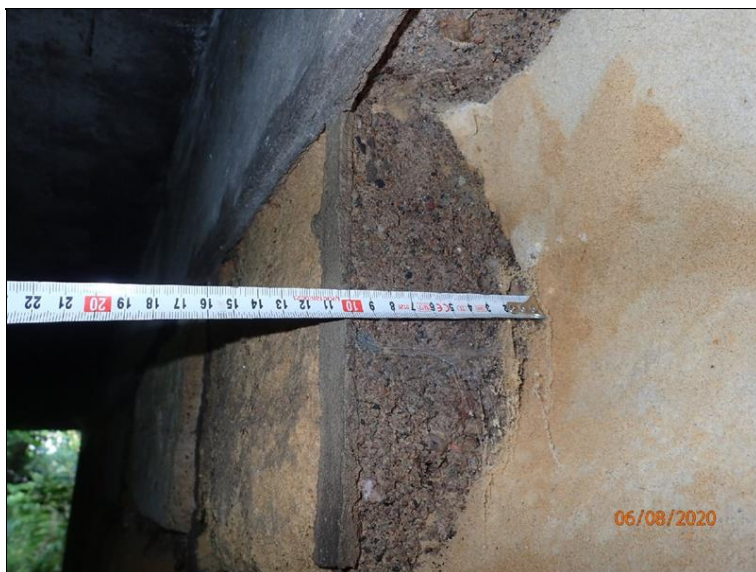
Detail z líce dřívku O1, mrazový rozpad pískovce.

1.2.1 dřík/stěna

Ve vnitřním úseku zdiva dřívů obou opěr většina (cca 80%) pískovcových kvádrů postižená mrazovým rozpadem líce. Extrémní hloubka degradace 10 až 12cm naměřena na O1.

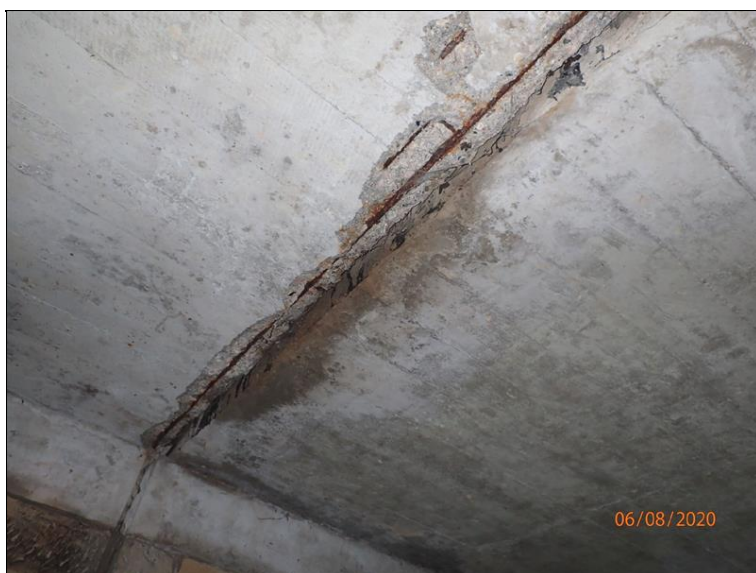
Podhled NK, podélná dilatační spára v ose mostu.

2.1 Nosná konstrukce

Průsaky podélnou dilatační spárou v ose desky NK. Poruchy krycí vrstvy + koroze výztuže v cca 15cm širokém pásu podél ní.

3.5 Izolační systém NK

Podle průsaků a poruch na podhledu NK selhává hydroizolace v ukončení na římsách, na dilatační spáře v ose mostu.

| [5] 2.1 Nosná konstrukce | Urychlit přípravu komplexní opravy (výměny) objektu podle řádné projektové dokumentace. O způsobu a případné využitelnosti některých současných konstrukčních částí rozhodnout na základě doporučení diagnostického průzkumu a statického výpočtu zatížitelnosti. |

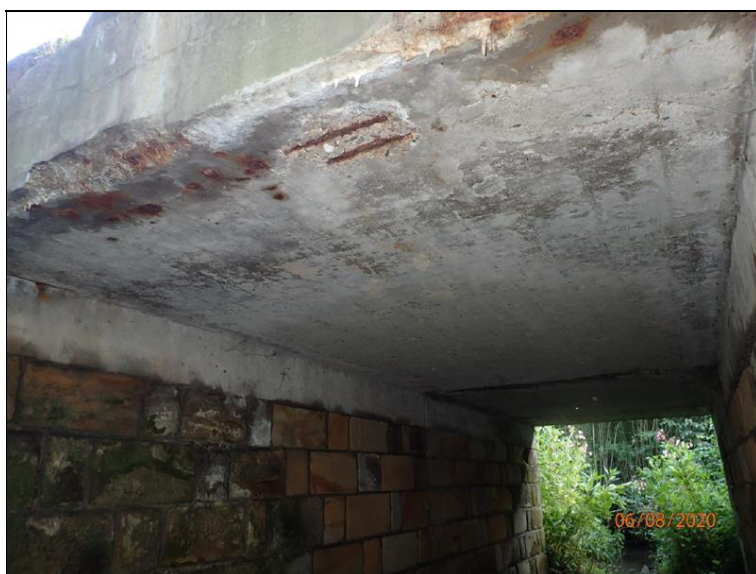
Podhled NK od P boku mostu.

2.1 Nosná konstrukce

Dlouhodobě zatéká přes římsy na oba boky NK + přilehlý podhled desky. Na P straně mrazový rozpad betonu v podélné hraně. Na smáčené ploše podhledu nesouvisle koroduje několik vložek výztuže s odtrženou krycí vrstvou.

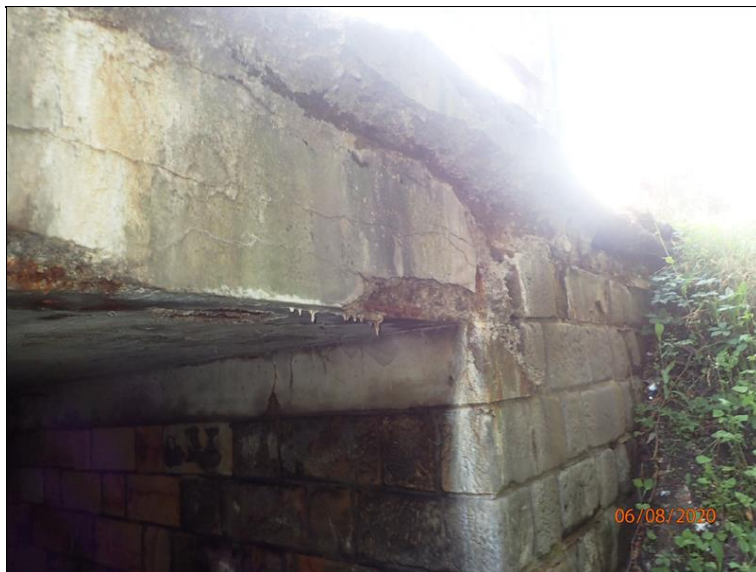
L bok mostu, křídlo opěry O1, pohled z koryta potoka.

1.2.4 křídlo

Následkem zatékání + průsaků vody z krajnic vozovky destruktivní mrazový rozpad betonového pasu ve vrcholu obou L křídel.

4.8 Odvodnění

Odvodňování vozovky přetékáním říms je příčinou vážných poruch NK i SS.

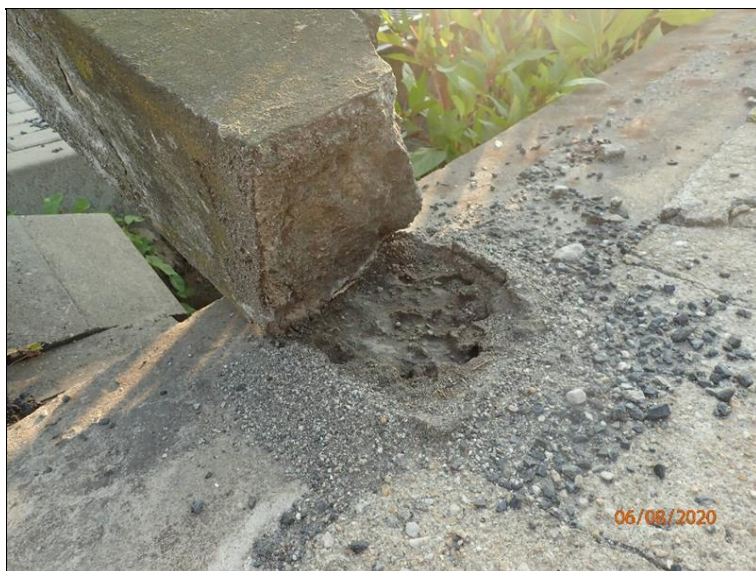
Patní průřez jednoho ze sloupků P zábradlí, detail styčné spáry s římsou.

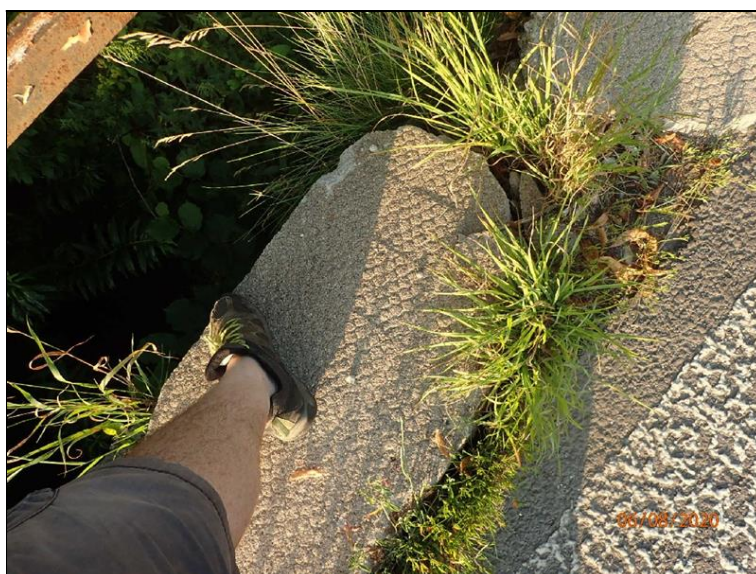
Rozlámaná dobetonávka L krajnice a římsy. Nebezpečný oddělený blok, hrozí jeho pád do potoka.

3.1 Vozovka

Dobetonávky krajnic + říms se rozpadly na kry. Velké kusy jsou nebezpečné, nestabilní, mohou spadnout do prostoru pod most.

| [3] 3.1 Vozovka / Betonové krajnice | Z obou krajnic + říms odstranit volné kusy rozlámaného betonu. Smyslem opatření je zajistit bezpečnost prostoru pod mostem. |

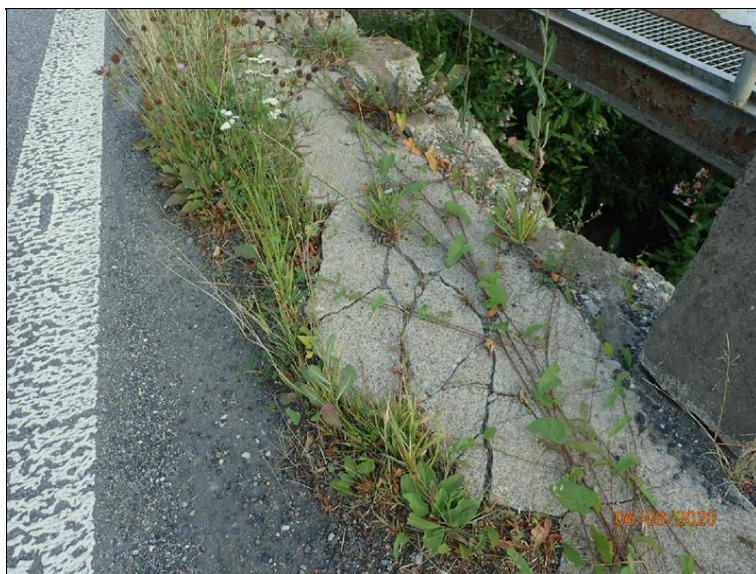
Rozlámaná dobetonávka P krajnice a římsy.

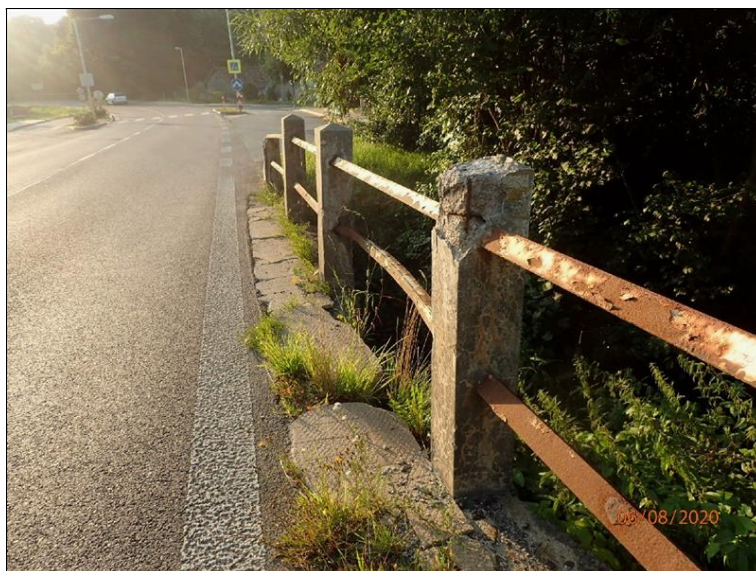
L zábradlí + římsa od opěry O2.

4.2 Zábradlí

Původní L zábradlí dožívá, následkem opakovaného zvyšování povrchu vozovky je nízké, obecně nevyhovuje platným bezpečnostním předpisům. Dva sloupky vážně poškozeny nárazem, 1x uvolněná nebezpečná tyč horizontální výplně.

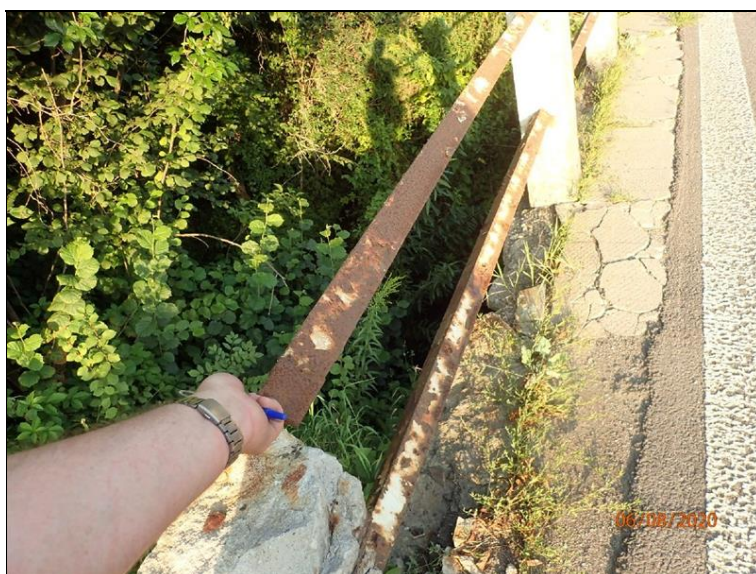
Detail ze sloupku uvolněné tyče výplně L zábradlí.
