## ZÁKLADNÍ DIAGNOSTICKÝ PRŮZKUM

tramvajového mostu ev.č. 4-017 přes potok Měšnici a MK  
na trati DPO Vřesina - Zátiší u obce Krásné Pole

### most Krásné Pole

ev.č. 4-017

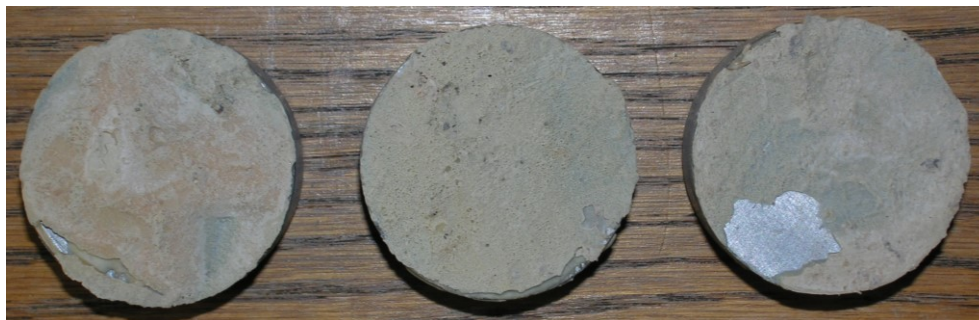
Obr.G43-111 Zkušební terče číslo 68, 78, 126 (zkušební místo 1) po provedení odtrhu.

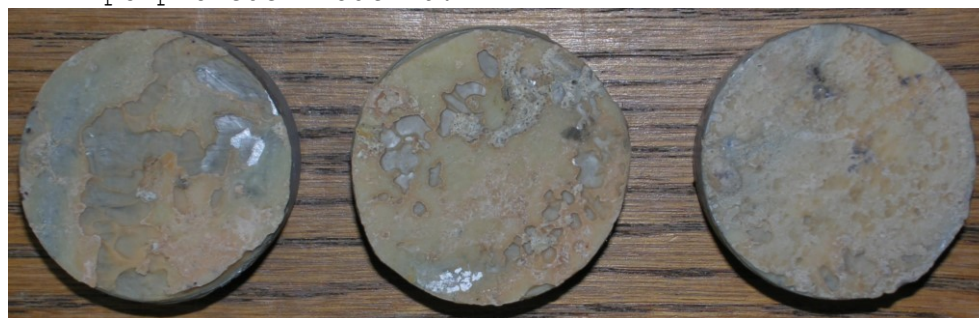
Obr.G43-112 Zkušební terče číslo 108, 161, 194 (zkušební místo 2) po provedení odtrhu.

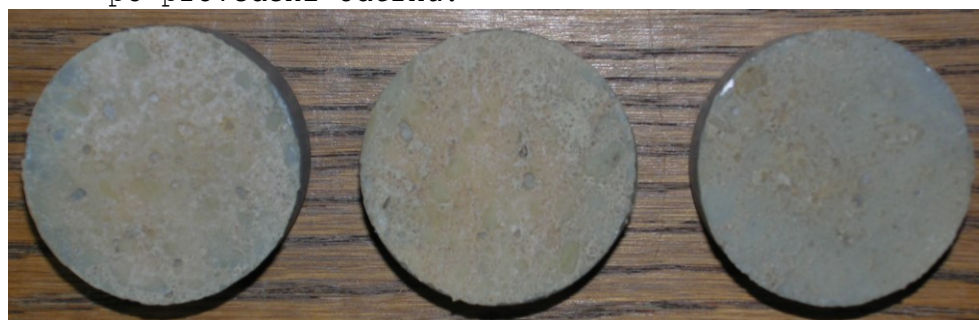
Obr.G43-113 Zkušební terče číslo 7, 182, 193 (zkušební místo 3) po provedení odtrhu.

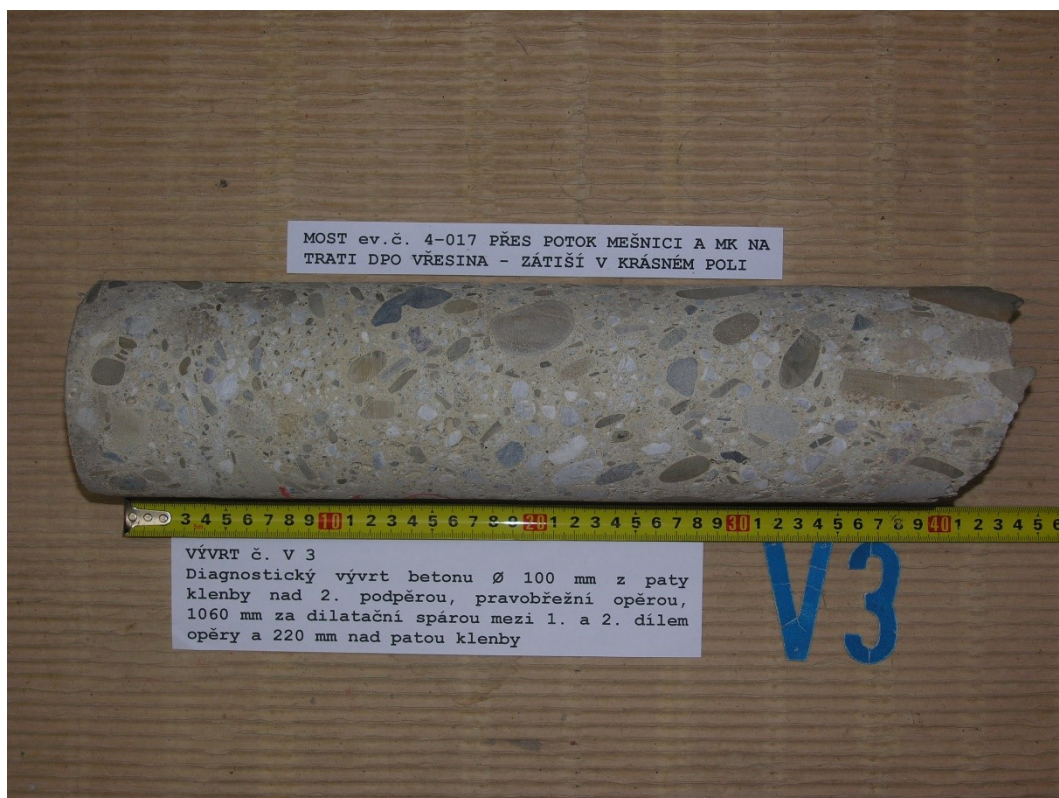
Obr. G43-103 **VÝVRT č. V3.** Diagnostický vývrt betonu Ø 100 mm z paty klenby nad 2. podpěrou, pravobřežní opěrou, 1060 mm za dilatační spárou mezi 1. a 2. dílem opěry a 220 mm nad patou klenby. Bez zkušebního místa NDT (Schmidt).

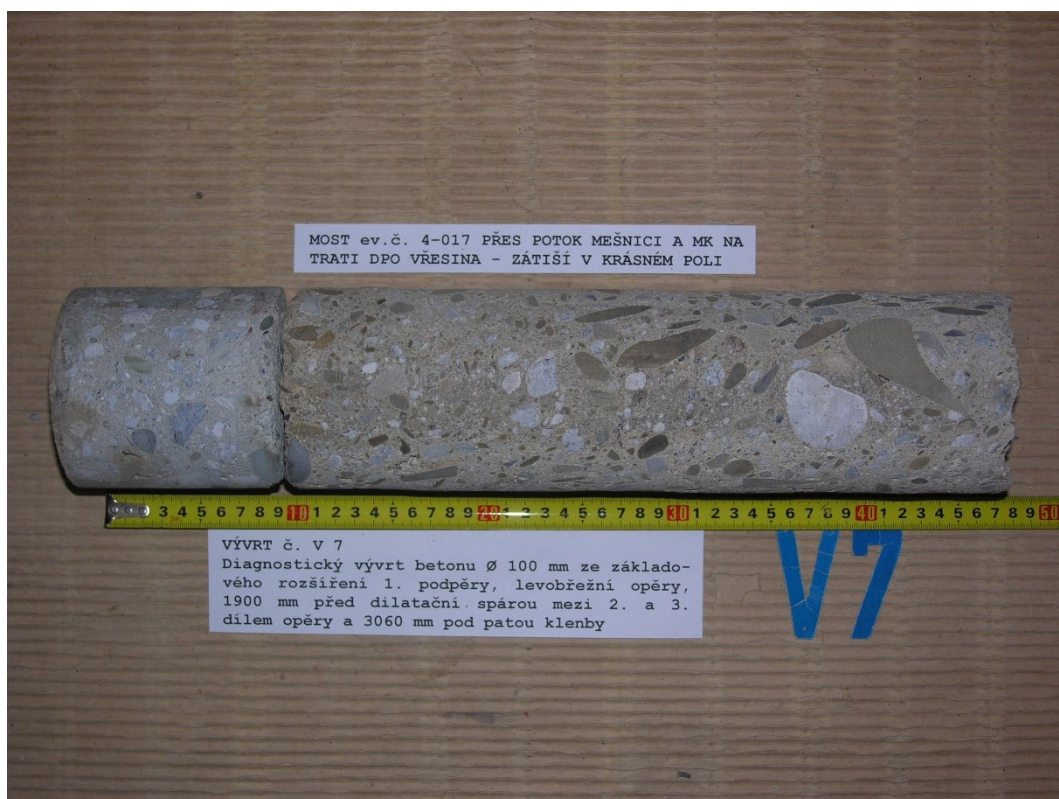
Obr. G43-107 **VÝVRT č. V7.** Diagnostický vývrt betonu Ø 100 mm ze základového rozšíření 1. podpěry, levobřežní opěry, 1900 mm před dilatační spárou mezi 2. a 3. dílem opěry a 3060 mm pod patou klenby. Bez zkušebního místa NDT (Schmidt).

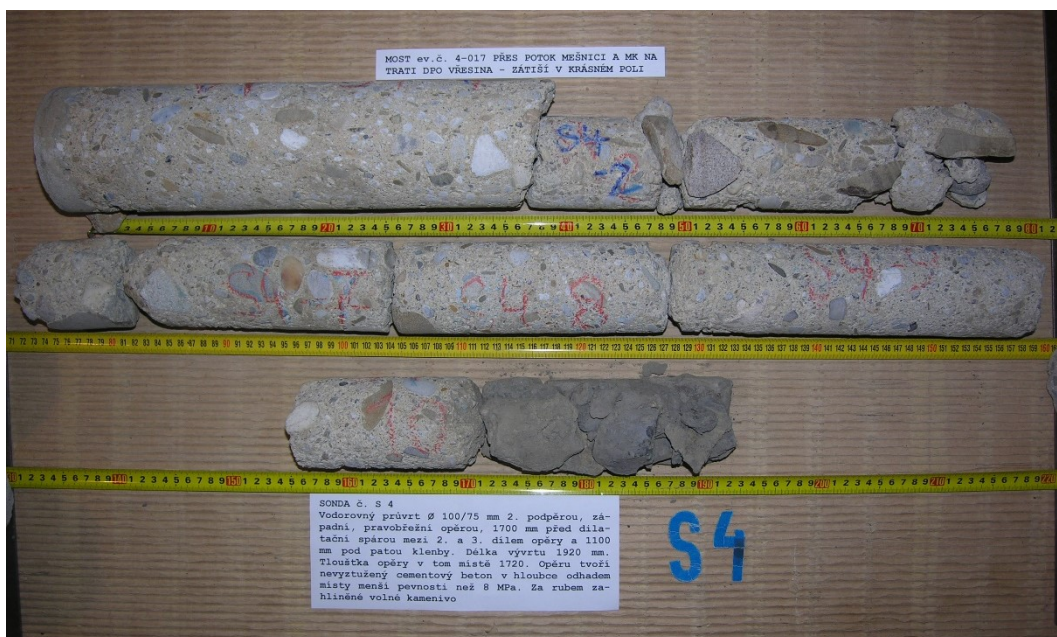
Obr. G43-104 SONDA č. S4. Vodorovný průvrt  $\varnothing$  100/75 mm 2. podpěrou, západní, pravobřežní opěrou, 1700 mm před dilatační spárou mezi 2. a 3. dílem opěry a 1100 mm pod patou klenby. Délka vývrtu 1920 mm. Tloušťka opěry v tom místě 1720 mm. Opěru tvoří nevyztužený cementový beton, v hloubce odhadem místy menší pevnosti než 8 MPa. Za rubem zahliněné volné kamenivo.

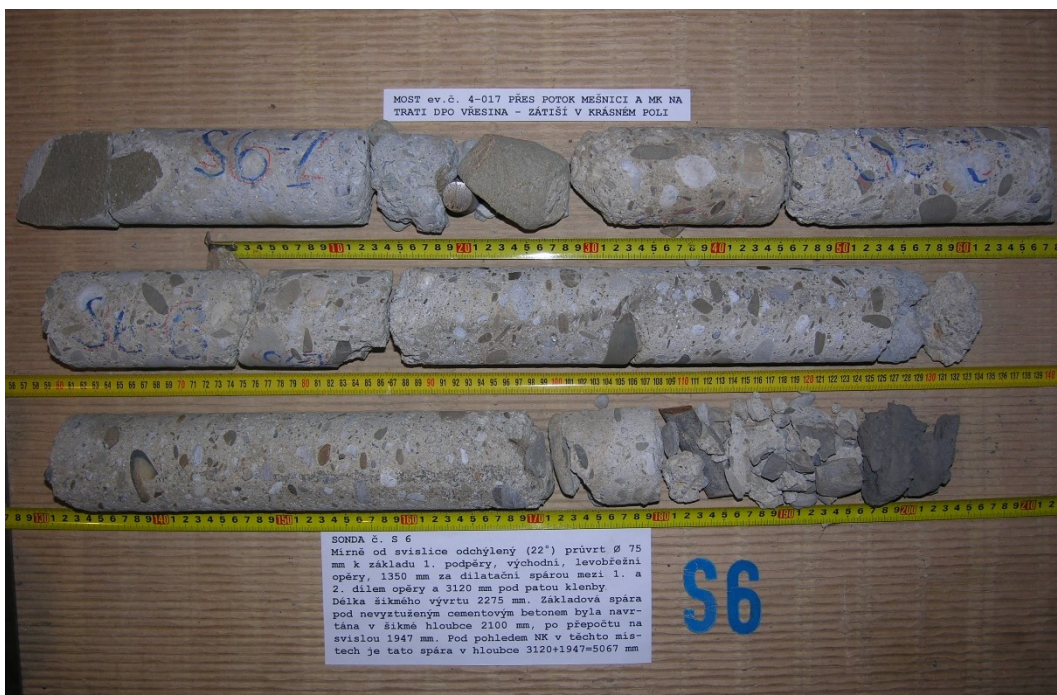
Obr. G43-106 SONDA č. S6. Mírně od svislice odchýlený ( $22^\circ$ ) průvrt  $\varnothing$  75 mm k základu 1. podpěry, východní, levobřežní opěry, 1350 mm za dilatační spárou mezi 1. a 2. dílem opěry a 3120 mm pod patou klenby. Délka šikmého vývrtu 2275 mm. Základová spára pod nevyztuženým cementovým betonem byla navrtána v šikmé hloubce 2100 mm, po přepočtu na svislou 1947 mm. Pod pohledem NK v těchto místech je tato spára v hloubce  $3120 + 1947 = 5067$  mm.

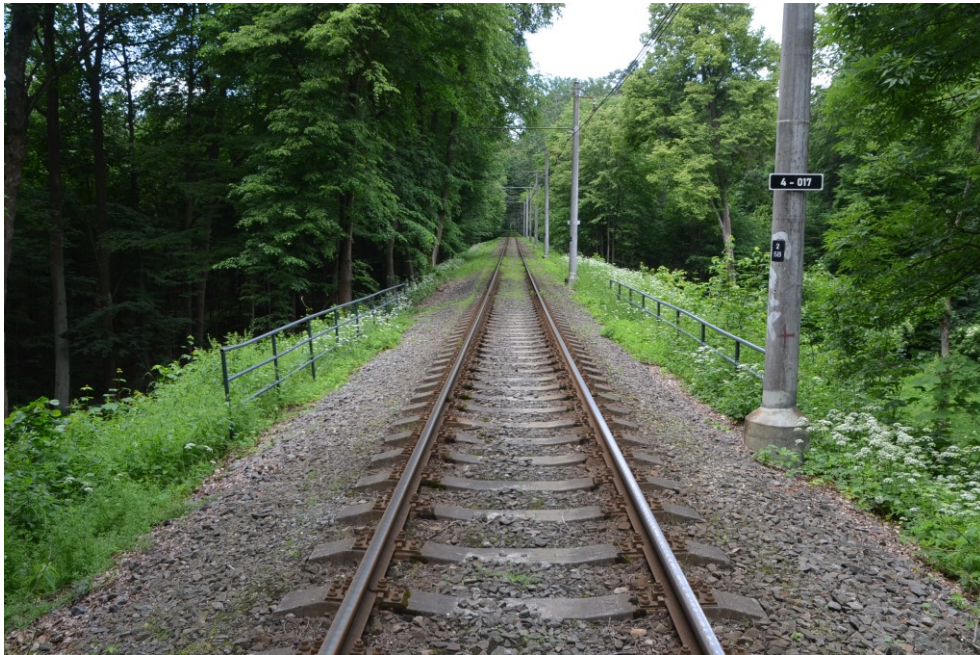
Obr.G43-01 **Průhled osou mostu ve směru staničení. Pohled od zastávky Krásné Pole k zastávce U Obory,**

- vlevo je levá (povodní) strana mostu (silnice III/4692, ulice Kyjovická), vpravo pravá (návodní) strana mostu,
- tramvajová trať je na mostě v přímé,
- tabulka s evidenčním číslem ve správném tvaru 4-017 je pro tento směr osazena na stožáru v patě drážního tělesa vpravo před mostem,
- DZ týkající se zatížitelnosti mostu nejsou instalovány,
- most je obtěžován hustou vegetací, která brání vysýchání konstrukcí.

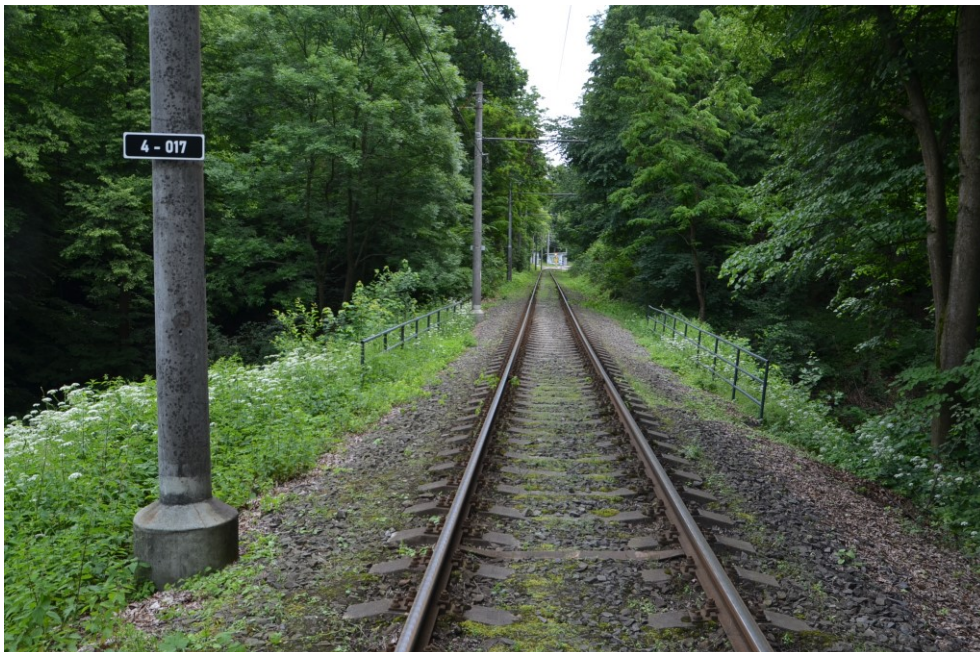
Obr.G43-02 **Průhled osou mostu proti směru staničení. Pohled od zastávky U Obory k zastávce Krásné Pole,**

- vlevo je pravá (návodní) strana mostu, vpravo je levá (povodní) strana mostu (silnice III/4692, ulice Kyjovická),
- tabulka s evidenčním číslem ve správném tvaru 4-017 je pro tento směr osazena na stožáru v patě drážního tělesa vpravo za mostem,
- ostatní viz obr. G43-01.

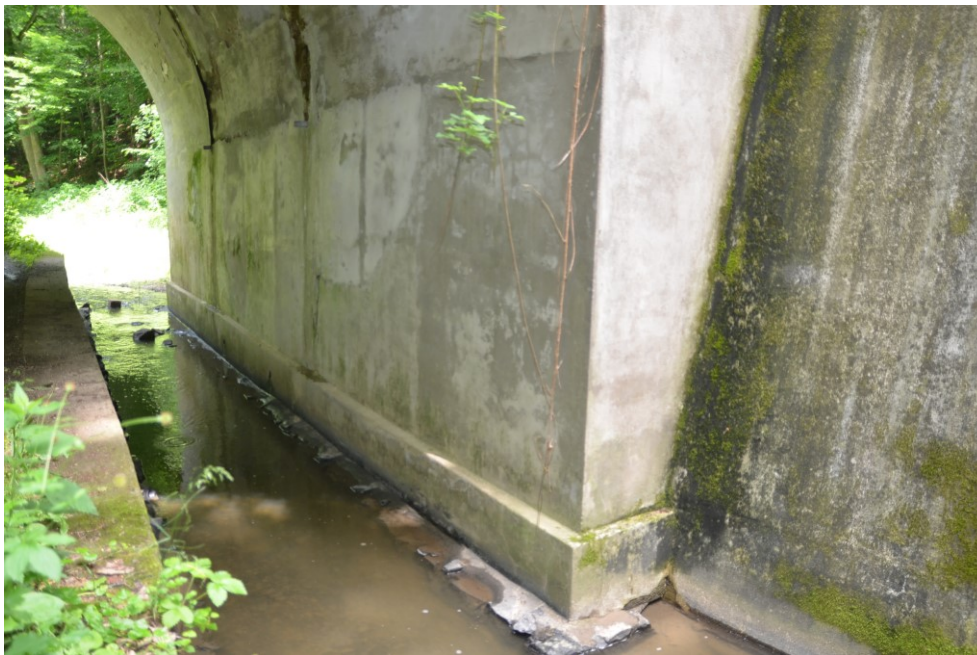
Obr.G43-05 **První podpěra, levobřežní opěra. Pohled na její levé čelo a líc zleva doprava (proti vodě) a proti směru staničení,**

- opěra je masivní monolitická se svislým lícem, povrch je opatřen cementovou omítkou. V dolní části ústupek, podle průvrtu kvalitní ochrana paty opěry,
- opěra trpí rozsáhlými průsaky z rubu a zamáčením ze spár mezi klenbovými pásy,
- pata opěry je omývána vodou.

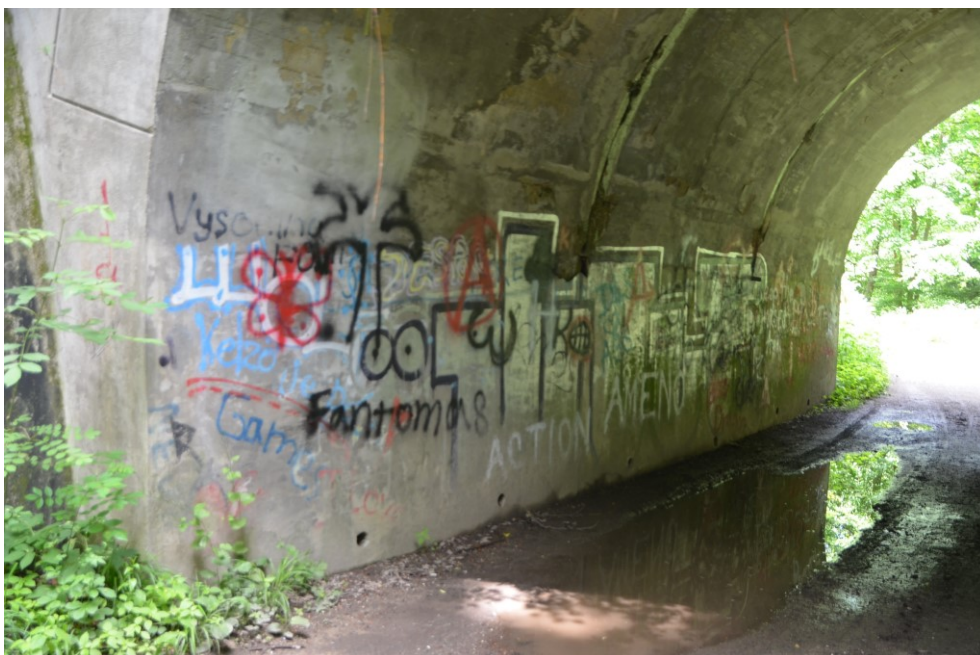
Obr.G43-09 **Druhá podpěra, pravobřežní opěra. Pohled na její levé čelo a líc ve směru staničení a zleva doprava (proti vodě),**

- opěra je masivní monolitická se svislým lícem, povrch je opatřen cementovou omítkou,
- opěra trpí rozsáhlými průsaky z rubu a zamáčením ze spár mezi klenbovými pásy,
- v dolní části je celkem šest otvorů odvodňujících rub opěry,
- v dosahu sprejerů je opěra pokreslena graffiti.

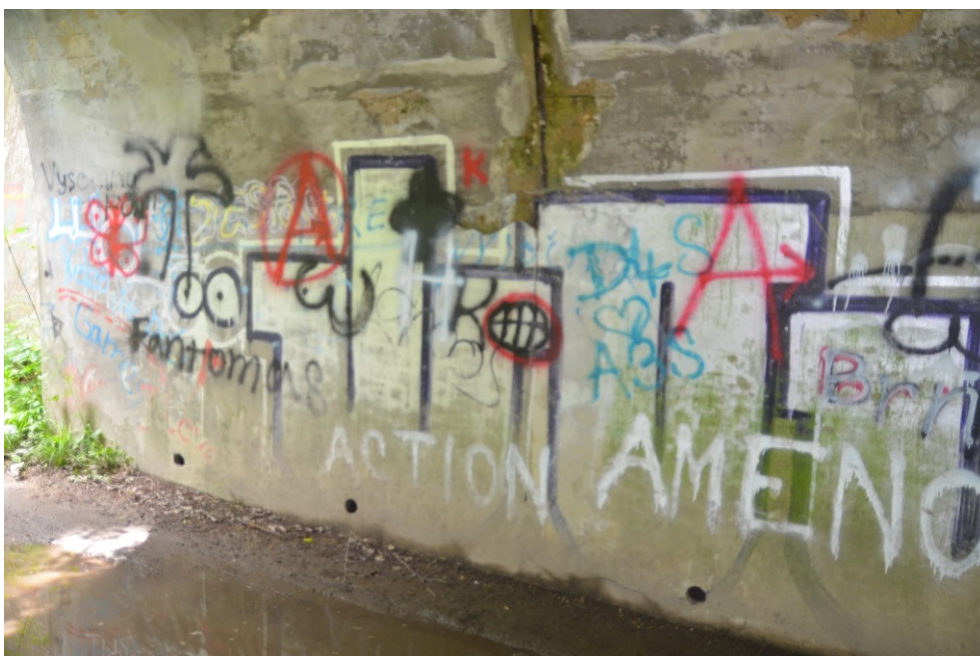
Obr.G43-10 **Druhá podpěra, pravobřežní opěra. Pohled na levou část jejího líce zprava doleva (po vodě) a ve směru staničení,**

- opěra je masivní monolitická se svislým lícem, povrch je opatřen cementovou omítkou,
- opěra trpí rozsáhlými průsaky z rubu a zamáčením ze spár mezi klenbovými pásy,
- v dolní části je celkem šest otvorů odvodňujících rub opěry,
- v dosahu sprejerů je opěra pokreslena graffiti.

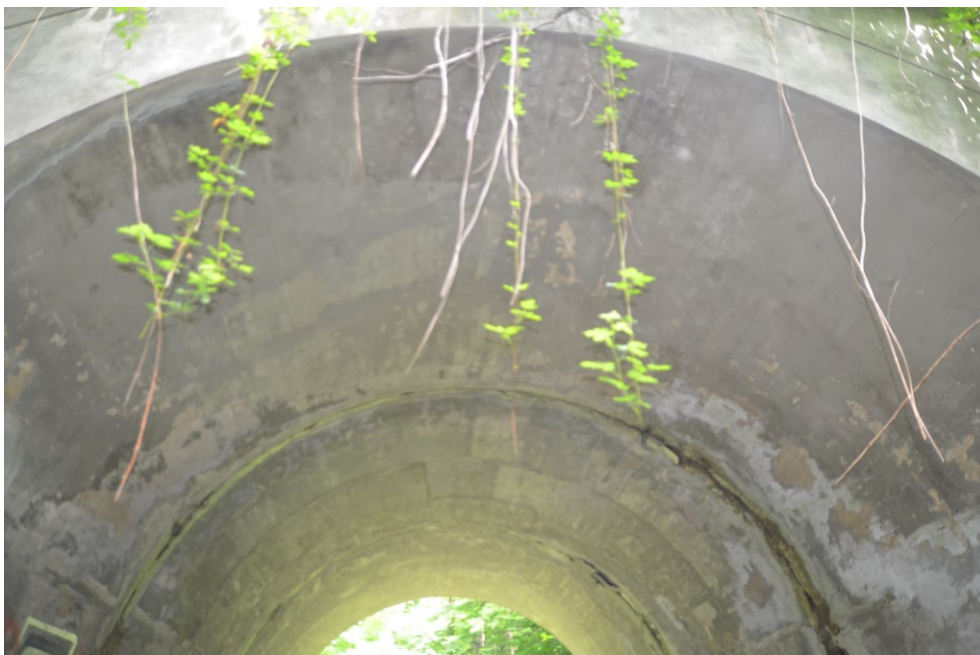
Obr.G43-17 **Podhled nosné konstrukce. Pohled zleva doprava (proti vodě) a vzhůru,**

- nosná konstrukce je klenbová z monolitického betonu, sestává ze tří klenbových pásů,
- všechny viditelné povrchy jsou opatřeny cementovou omítkou,
- podhled nosné konstrukce trpí průsaky z rubu, zejména v okolí spár mezi klenbovými pásy,
- místy povrchové či hloubkové větrání betonu.

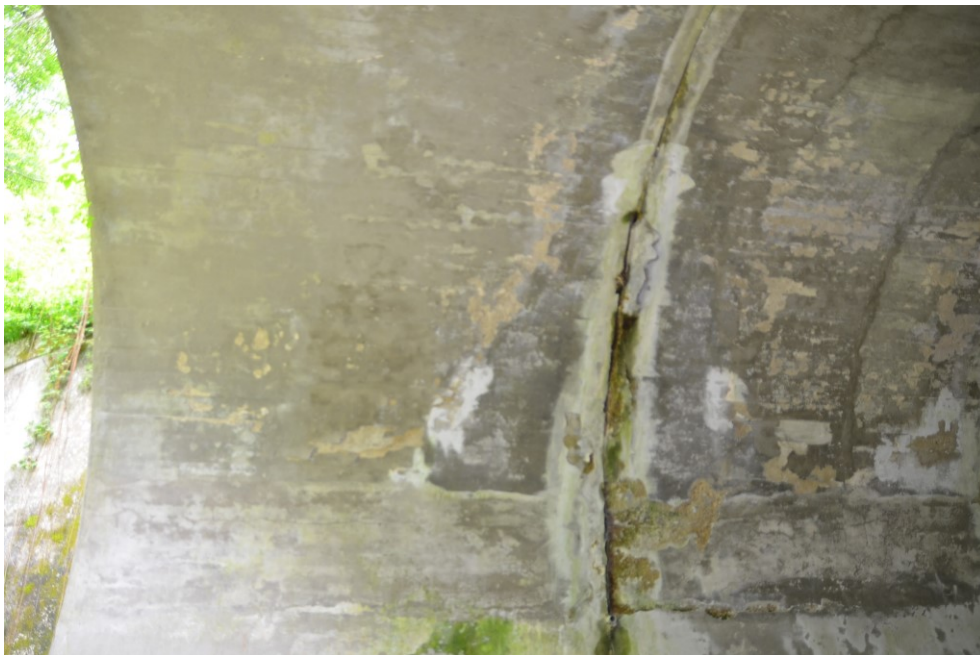
Obr.G43-23 **První polovina podhledu pravého klenbového pásu nosné konstrukce. Pohled proti směru staničení,**

- nosná konstrukce je klenbová z monolitického betonu, sestává ze tří klenbových pásů,
- všechny viditelné povrchy jsou opatřeny cementovou omítkou,
- podhled nosné konstrukce trpí průsaky z rubu, zejména v okolí spár mezi klenbovými pásy,
- místy povrchové či hloubkové větrání betonu.
