ZÁKLADNÍ DIAGNOSTICKÝ PRŮZKUM

tramvajového mostu ev.č. 4-019 přes potok Porubku
na trati DPO Vřesina - Zátiší u konečné stanice Zátiší

most Zátiší

ev.č. 4-019

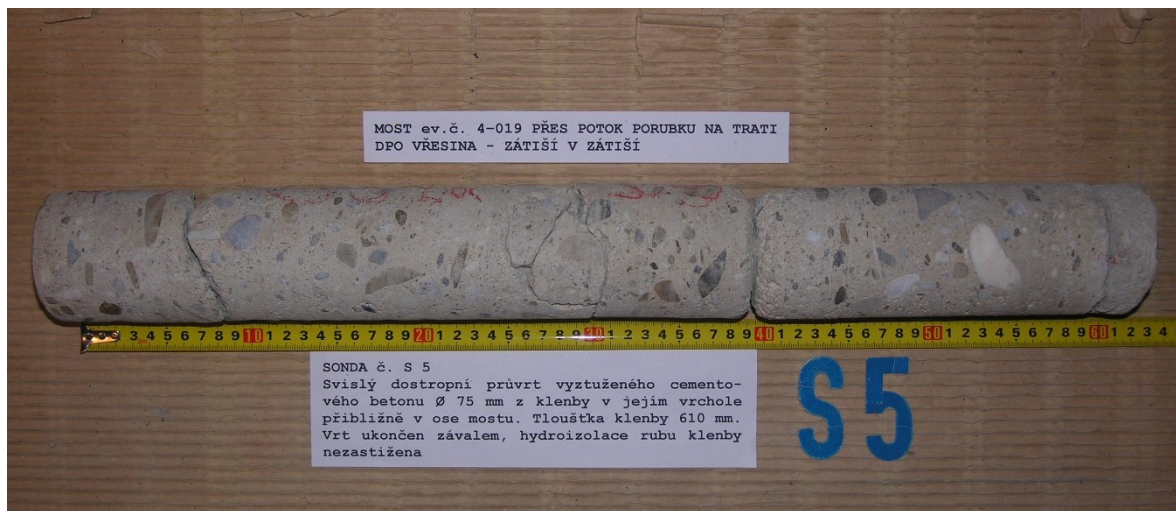
Obr. G45-107 **SONDA č. S5. Svislý dostropní průvrt vyztuženého cementového betonu Ø 75 mm z klenby v jejím vrchole přibližně v ose mostu. Tloušťka klenby 610 mm. Vrt ukončen závailem, hydroizolace rubu klenby nezastižena.**
