Riziková zpráva

Silnice LK a.s.

ze dne 2. 2. 2024

datum prohlídky:	23. 1. 2024
místa prohlídky:	a) České Mládeže 1247/30, Liberec 460 06 b) Sosnová 230, Sosnová u České Lípy 470 50
inspektor a zpracovatel zprávy:	Ing. Lukáš Rak – rizikový inženýr OK GROUP a.s.
informace poskytl:	Bc. Ondřej Svoboda – provozní technik Jiří Coufal – vedoucí cestmistr Liberec, Frýdlant Petr Hnízdo – správa budov Radek Šafranek – externí technik BOZP a PO
datum zpracování zprávy:	2. 2. 2024

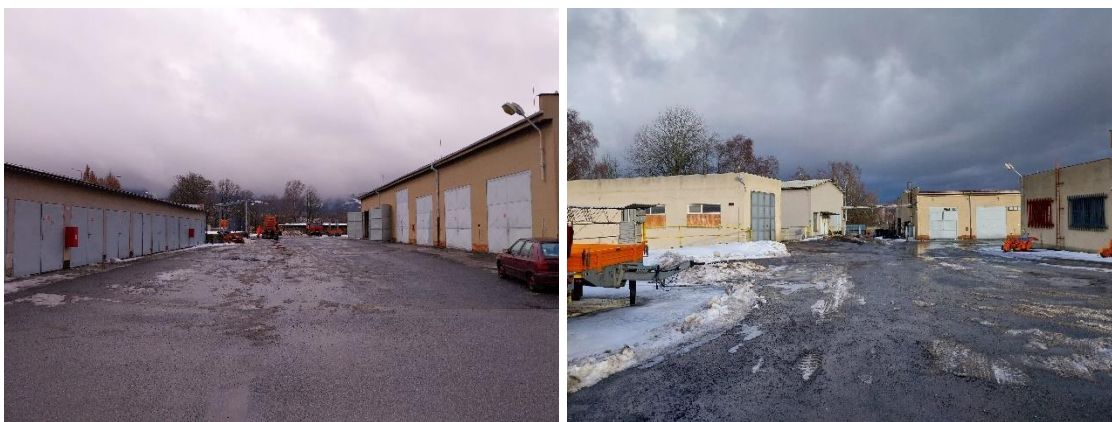
Foto č. 1 a 2 – venkovní areálové plochy

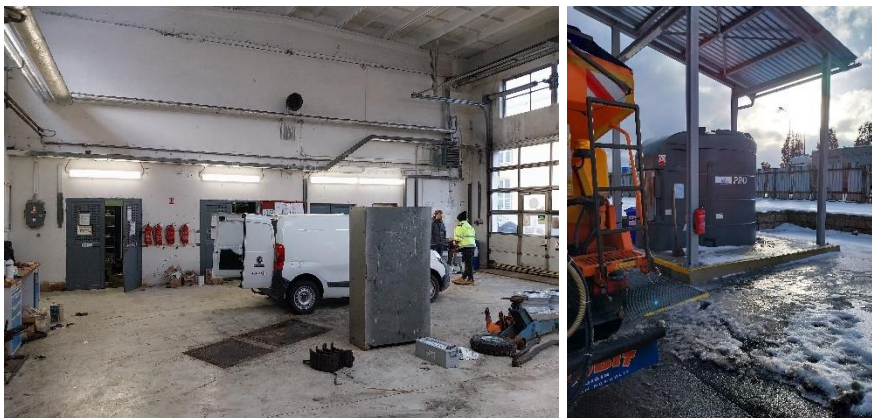
Sklad olejů – jedná se o centrální místo pro uskladnění olejů. Konstrukční systém je zděný. Prostory skladu jsou rozděleny na dvě části. Jednu část tvoří odstavňový prostor pro vozidlo a doplňování provozních kapalin pomocí dávkovací techniky a druhou část tvoří samotný sklad olejů. Oleje jsou uskladněny v nehořlavých 200 l obalech (sudech) na záchytných vanách.

Sklad vybaven detekčním zařízením (nad každým připojeným sudem) -> bude ověřena jeho funkčnost.

Foto č. 3 a 4 – vnitřní dílenské prostory a venkovní nadzemní nádrž (čerpací stanice)

Pro sklad olejů je v rámci renovace systému EZS a kouřových čidel doporučena instalace detektoru kouře se signálem na PCO bezpečnostní agentury.

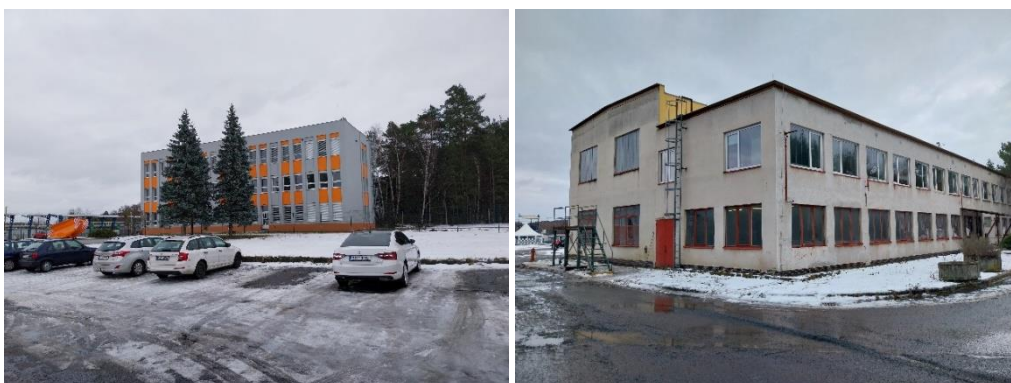
Administrativní budova je kompletně v pronájmu cizích subjektů – administrativní činnosti; v části objektu jsou zřízeny ubytovací kapacity (cca 7 ubytovacích jednotek). Obdélníkový tvar budovy o rozměrech 30,7 x 12,3 m; nosnou konstrukci tvoří ŽB tyčový skelet s vyzdívkou z cihel. Budova vytápěna dvěma plynovými kotly a rozdělena do celkem 15 PÚ. V rámci smlouvy o pronájmu prostor jsou povinnosti stanoveny na úseku BOZP a PO na straně nájemce.

Na střeše objektu instalována FVE o celkovém výkonu 19,84 kWp.

Foto č. 5 a 6 – administrativní budova s FVE (v nájmu) a halový objekt dílen a administrativy

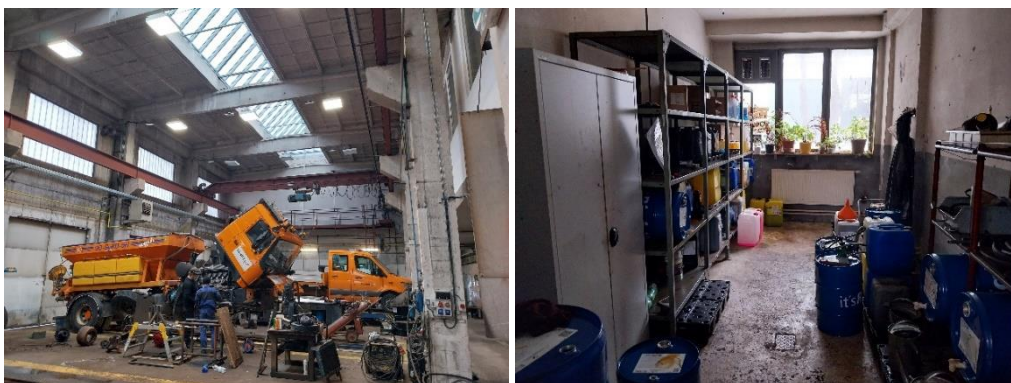
Dílny a administrativa – hlavní objekt střediska. Ve 2. np se nachází administrativní prostory včetně soc. zázemí zaměstnanců. 1. np je tvořeno halovým prostorem pro údržbu a opravy silniční techniky. V hale je provozován portálový jeřáb s dálkovým ovládáním s nosností 5 t. V samostatné místnosti se nachází akumulátorovna pro nabíjení autobaterií (zpravidla nabíjeny jedna až dvě baterie). Samostatnou místnost tvoří také olejové hospodářství se stanovenou kapacitou v požárním řádu na 800 l. Sudy á20l a umístěny na úkapových vanách; místnost vybavena přirozenou ventilací. Znečištěné hadry na hale jsou uchovávány v nehořlavých nádobách na vyhrazeném místě.

Foto č. 7 a 8 – vnitřní prostory dílen (hala dílny a administrativy) a samostatná místnost olejového hospodářství

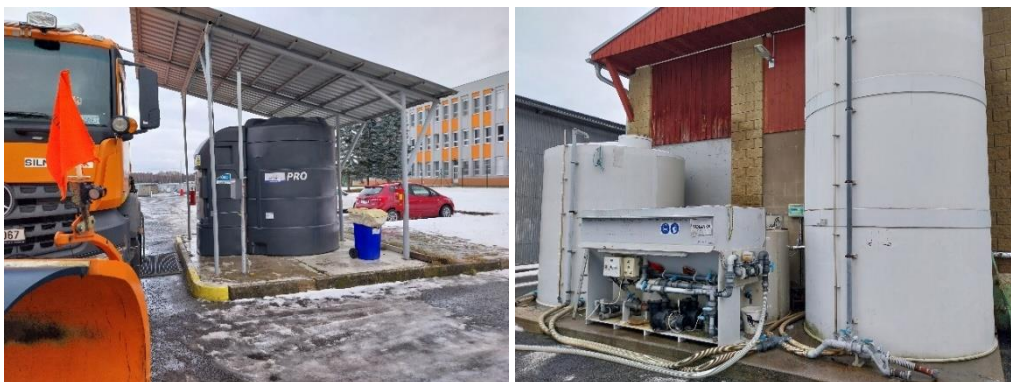
Na středisku dochází ke skladování posypové soli jak v otevřeném halovém objektu s dřevěnou nosnou konstrukcí střechy (cca 22 x 12 m, hc=7,2 m), tak i ve volných kójech. Za skladem se nachází technologie míchání soli – tvorba solanky.

Foto č. 9 a 10 – venkovní čerpací stanice (nadzemní nádrž nafty) a technologie solanky
