AKCE			
<b>ZŠ Na Výsluní - oprava střešního pláště – pavilon C, D, E a F</b>			
INVESTOR		ZPRACOVATEL	
Město Uherský Brod, Masarykovo nám. 100, 688 01 Uherský Brod		  <b>K PROJEKT Kročil s.r.o.</b> Uherskobrodská 984 763 26 Luhačovice IČ: 022 86 424	
DATUM	01/2023	ZAKÁZKA	22ZAK1325
FORMÁT	33x A4	HLAVNÍ PROJEKTANT	Ing. TOMÁŠ KROČIL
STUPEŇ DOKUMENTACE	DPS	VYPRACOVAL	Ing. Nikola Němec
OBSAH			
D.1.1 Architektonicko-stavební řešení			
<b>STAVEBNĚ – TECHNICKÝ PRŮZKUM</b>

(dle § 2 vyhlášky č. 499/2006 Sb., o dokumentaci staveb ve znění pozdějších předpisů)

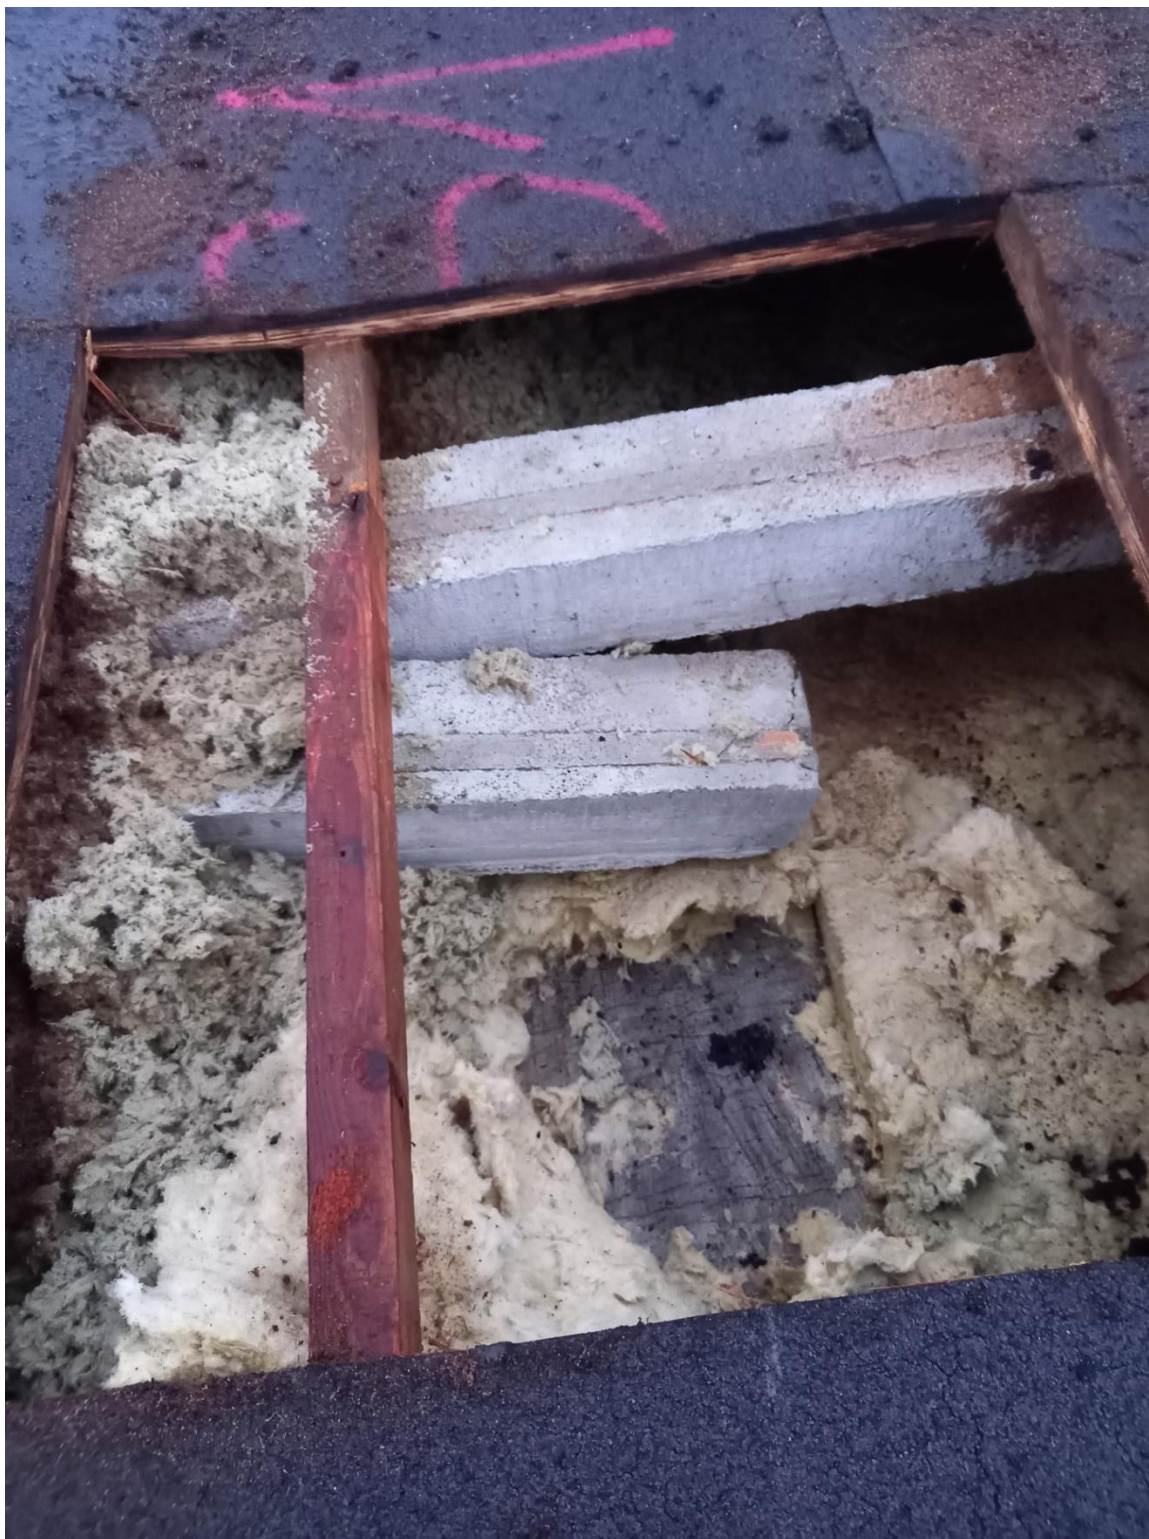
**Sonda S1:**

Dle provedené sondy je tepelná izolace v daném místě degradovaná (vlhká s počínajícím růstem plísně), tzn. nutná výměna tepelné izolace (přesný rozsah i rozsah poškození dřevěných prvků bude upřesněn v rámci realizace stavby, tzn. po demontáži celého stávajícího záklopu)!!! Předpoklad využitelnosti do budoucna cca 40% dřevěných prvků i tepelné izolace.

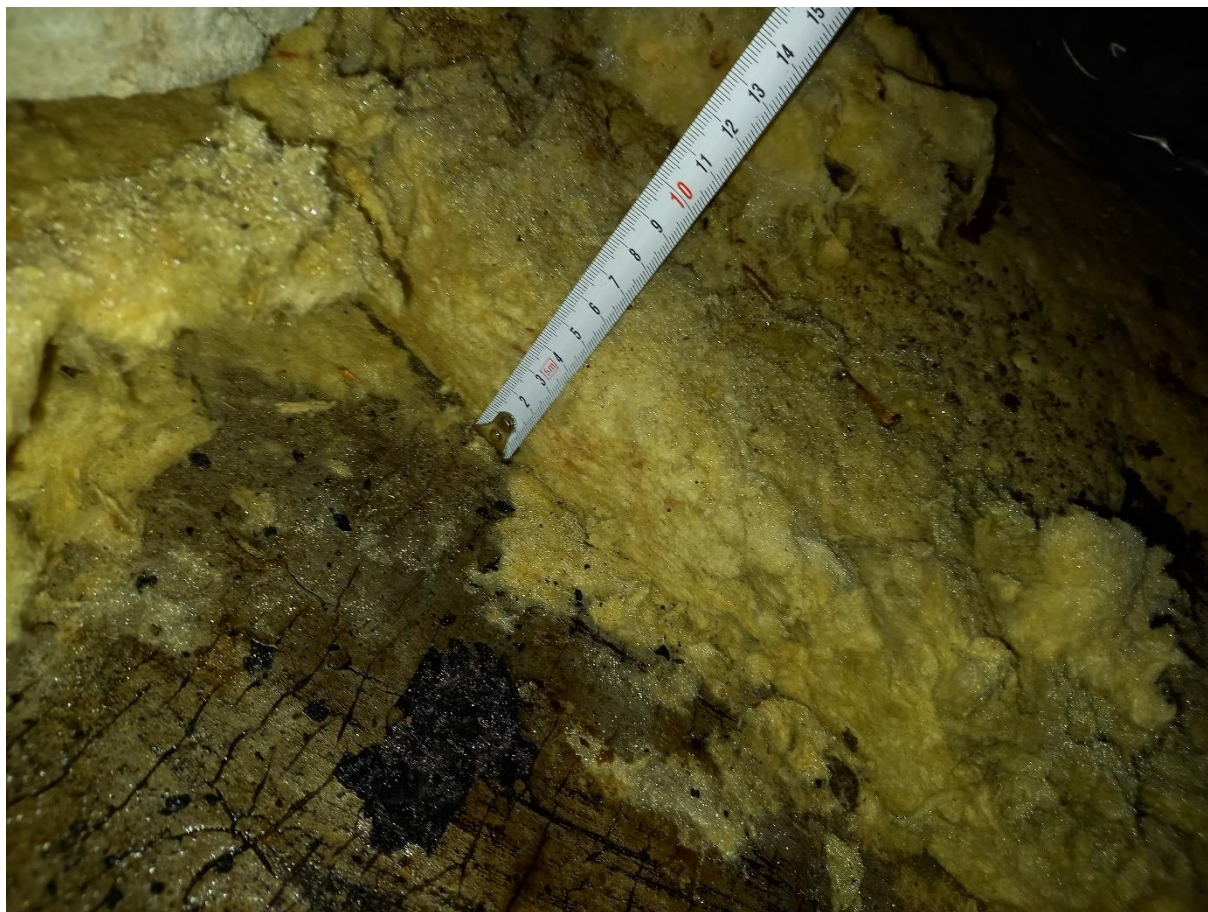
**Sonda S2:**

Dle provedené sondy je tepelná izolace v daném místě degradovaná (vlhká s počínajícím růstem plísně), tzn. nutná výměna tepelné izolace (přesný rozsah i rozsah poškození dřevěných prvků bude upřesněn v rámci realizace stavby, tzn. po demontáži celého stávajícího záklopu)!!! Předpoklad využitelnosti do budoucna cca 40% dřevěných prvků i tepelné izolace.

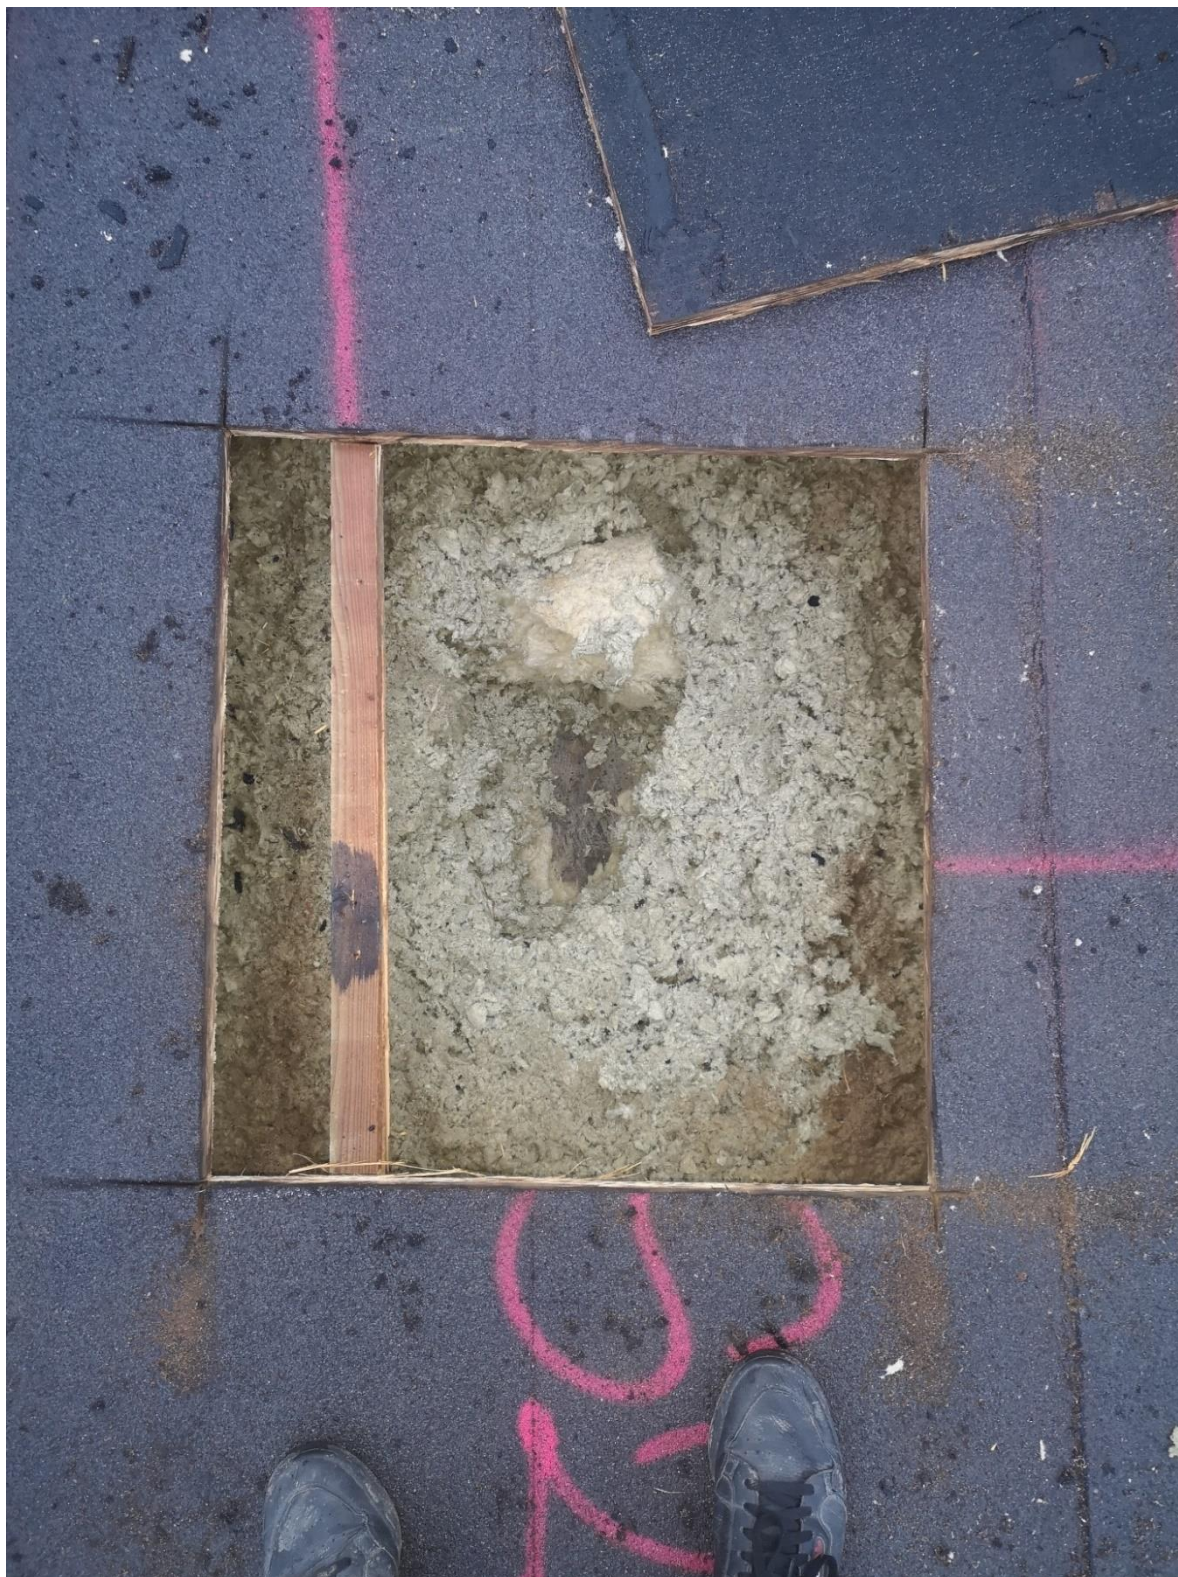
**Sonda S2:**

Dle provedené sondy je tepelná izolace v daném místě degradovaná (vlhká s počínajícím růstem plísně), tzn. nutná výměna tepelné izolace (přesný rozsah i rozsah poškození dřevěných prvků bude upřesněn v rámci realizace stavby, tzn. po demontáži celého stávajícího záklopu)!!! Předpoklad využitelnosti do budoucna cca 40% dřevěných prvků i tepelné izolace.

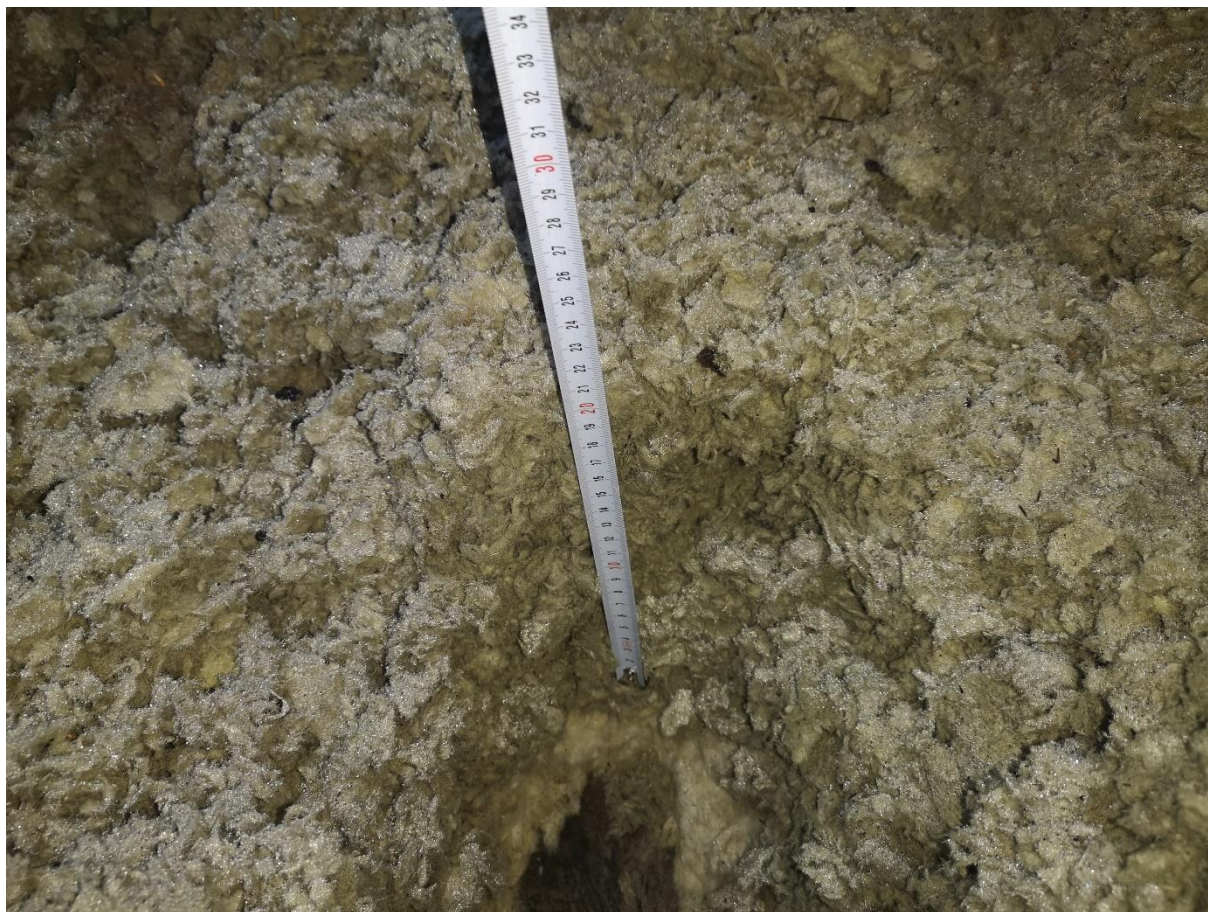
**Sonda S2:**

Dle provedené sondy je tepelná izolace v daném místě degradovaná (vlhká s počínajícím růstem plísně), tzn. nutná výměna tepelné izolace (přesný rozsah i rozsah poškození dřevěných prvků bude upřesněn v rámci realizace stavby, tzn. po demontáži celého stávajícího záklopu)!!! Předpoklad využitelnosti do budoucna cca 40% dřevěných prvků i tepelné izolace.

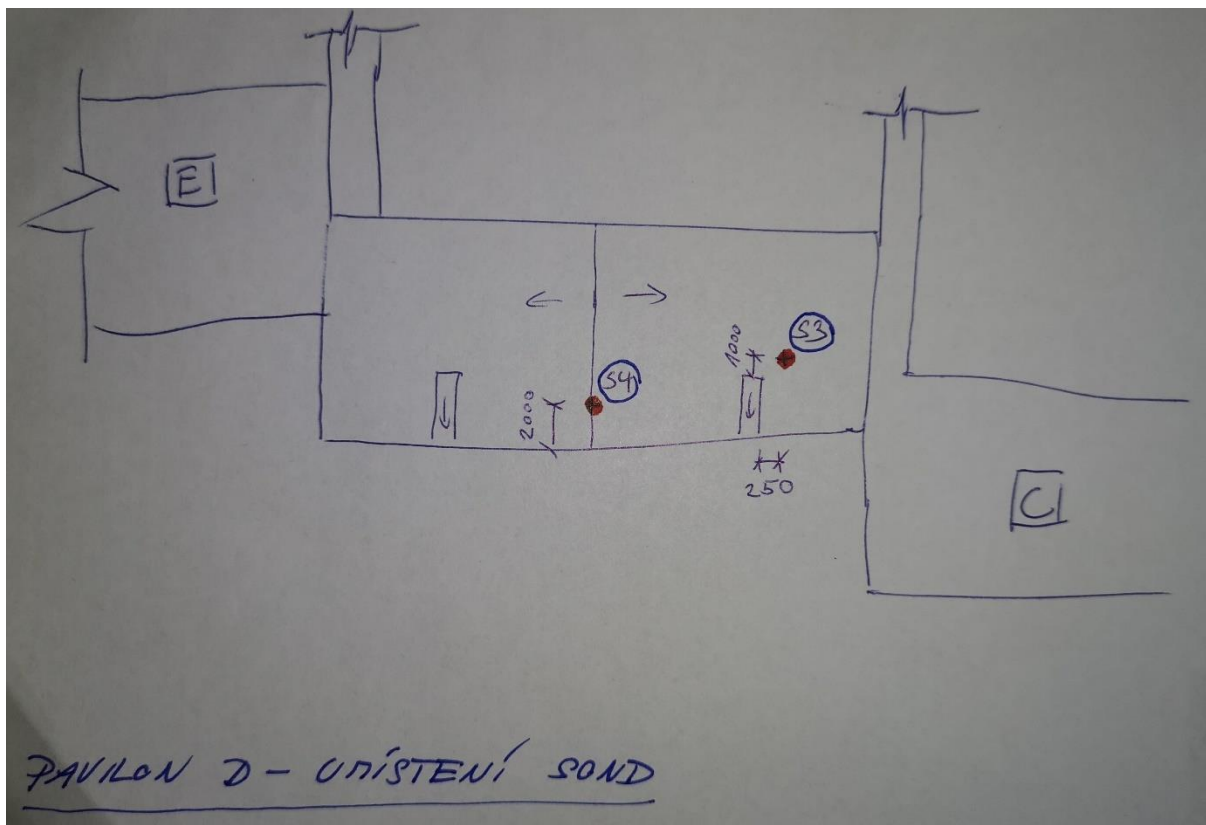
SONDA <del>S3</del> S3	SONDA S4
- SKLADBA STEJNÁ JAKO U SONDY S1	- ——— // ———
- NADĚŘENÁ TL. FOVKANÉ MINERÁLNÍ IZOLACE $\sim 100 \text{ mm}$	- NADĚŘENÁ TL. FOVKANÉ MINERÁLNÍ IZOLACE $\sim 300 - 400 \text{ mm}$
- PILÍŘE VYBĚDĚNÉ NA PŮVODNÍ SKLADBU STŘECHY	- ——— // ——— (DODĚJE PATRNÉ Z FOTODOKUMENTACE)
- BETON PŘÍVLAKY OSOUE $\sim 1200 \text{ mm}$	
- LAŤOVÁNÍ OSOUE $600 \text{ mm}$

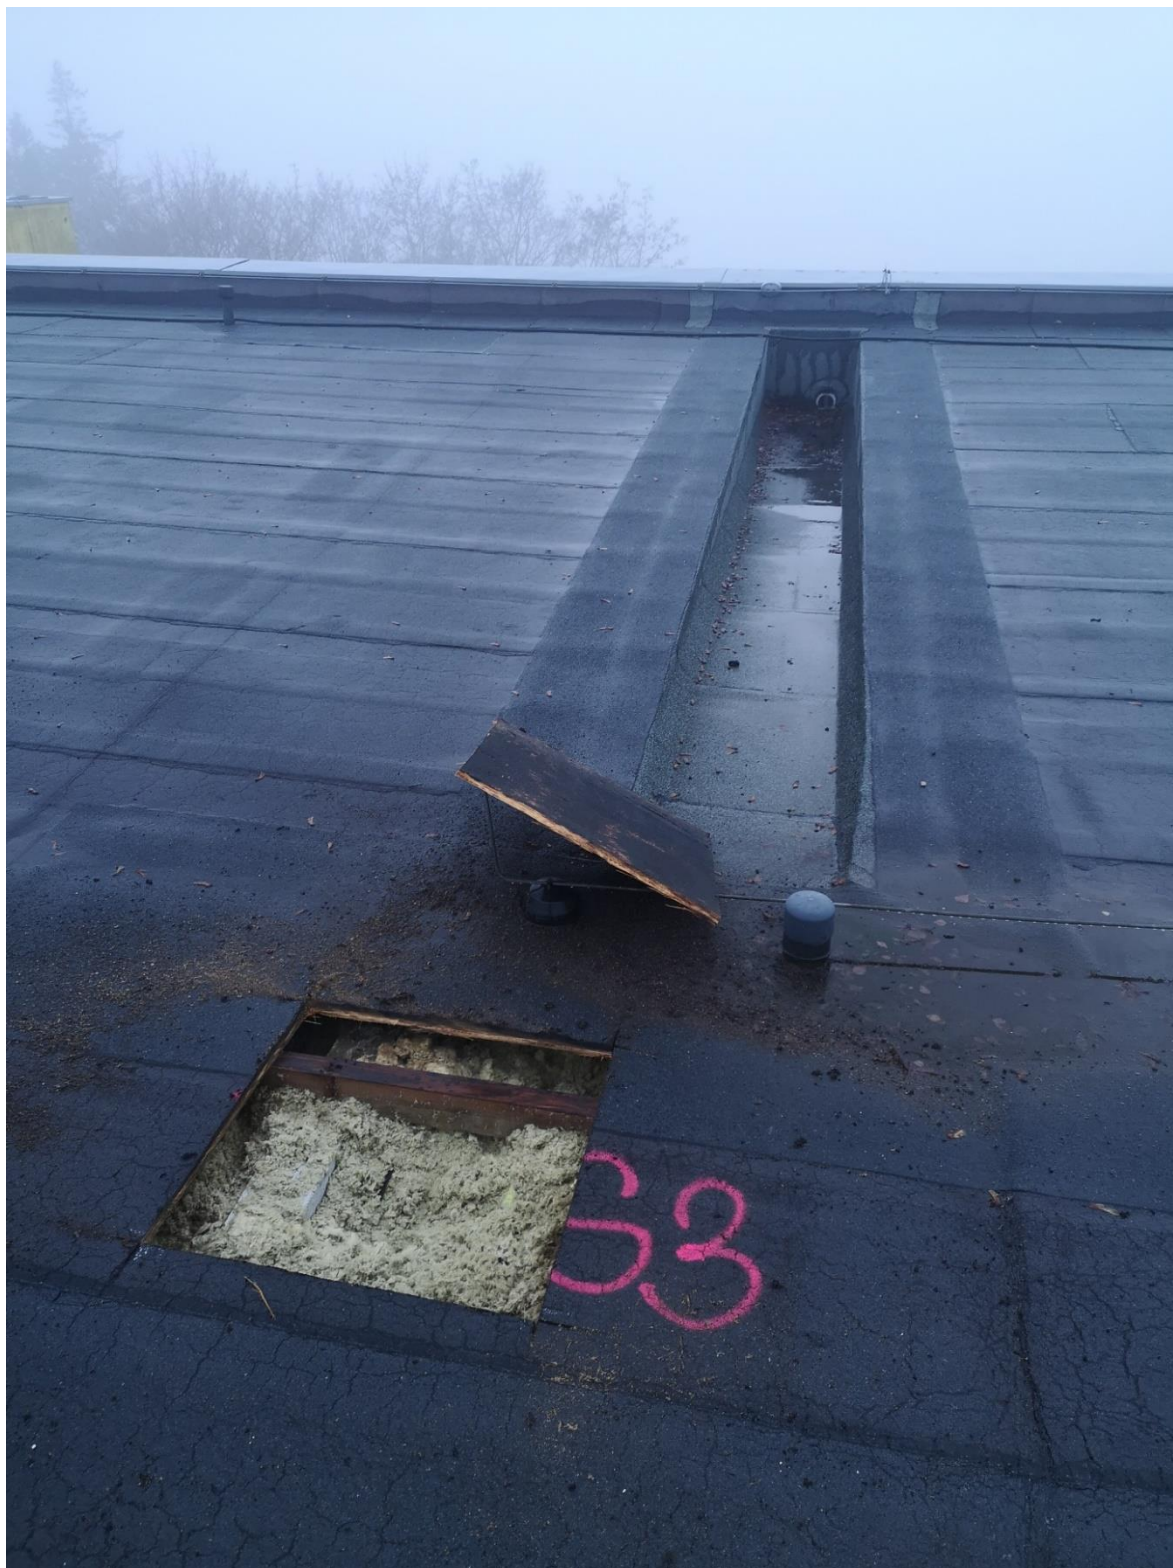
**Sonda S3:**

Dle provedené sondy tepelná izolace není 100% degradovaná, ale jeví známky zvýšené vlhkosti. Tepelnou izolaci možno zachovat a zvýšenou vlhkost regulovat v rámci realizace nového horního pláště dvouplášťové ploché střechy, vhodným návrhem a rozmístěním dostatečného počtu odvětrávacích komínků (přesný rozsah bude upřesněn v rámci realizace stavby, tzn. po demontáži celého stávajícího záklopu)!!!

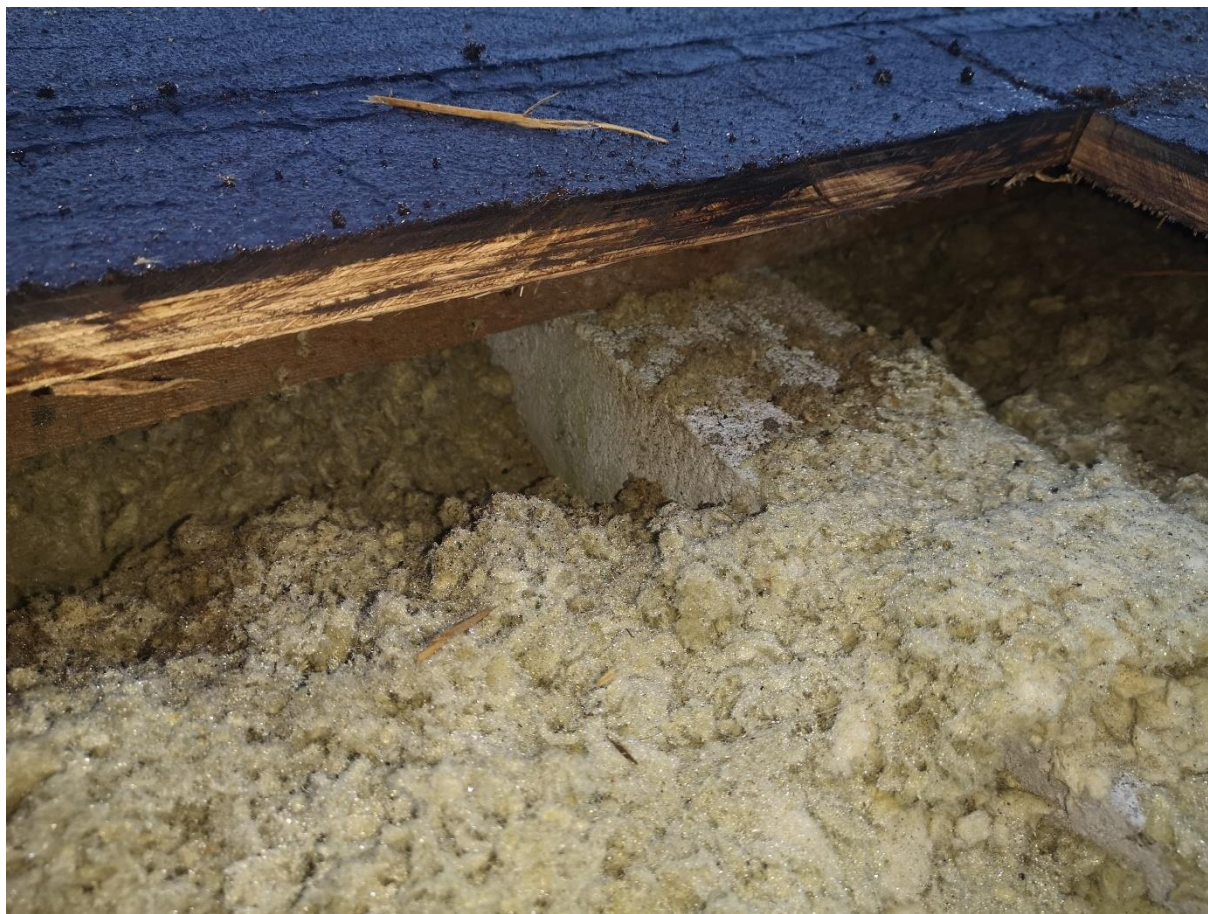
**Sonda S4:**

Dle provedené sondy tepelná izolace není 100% degradovaná, ale jeví známky zvýšené vlhkosti. Tepelnou izolaci možno zachovat a zvýšenou vlhkost regulovat v rámci realizace nového horního pláště dvouplášťové ploché střechy, vhodným návrhem a rozmístěním dostatečného počtu odvětrávacích komínků (přesný rozsah bude upřesněn v rámci realizace stavby, tzn. po demontáži celého stávajícího záklopu)!!!

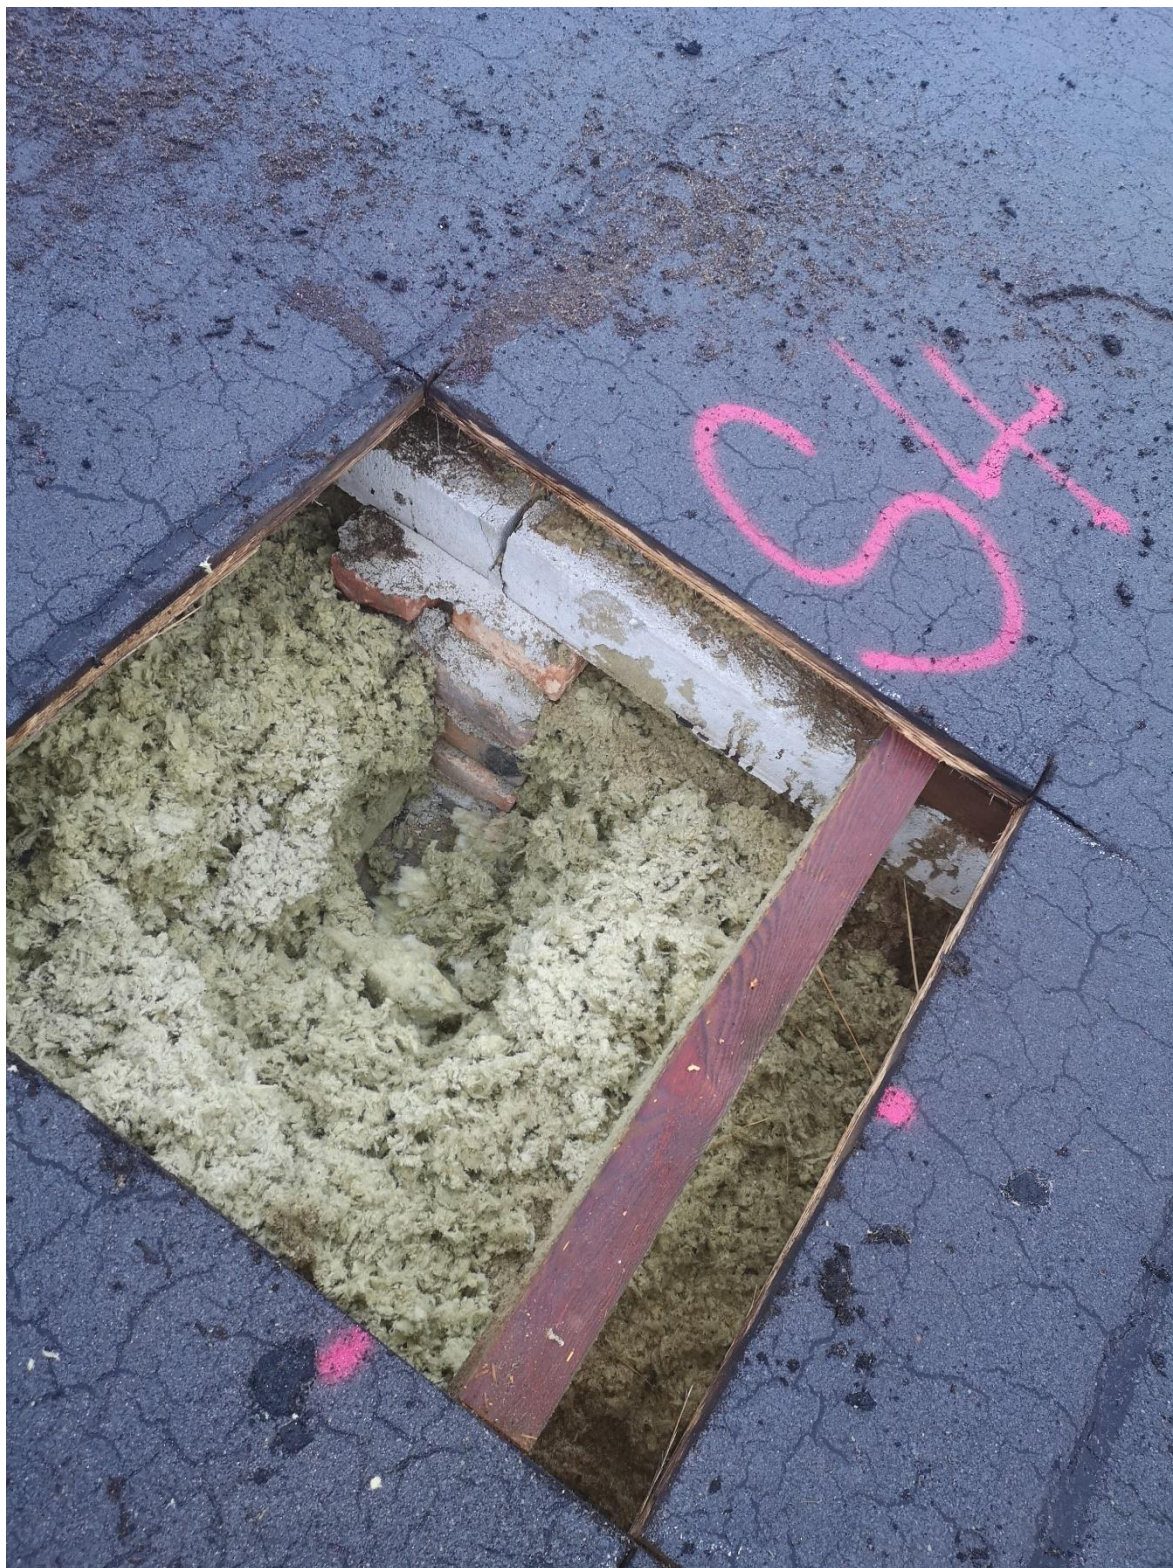
**Sonda S4:**

Dle provedené sondy tepelná izolace není 100% degradovaná, ale jeví známky zvýšené vlhkosti. Tepelnou izolaci možno zachovat a zvýšenou vlhkost regulovat v rámci realizace nového horního pláště dvouplášťové ploché střechy, vhodným návrhem a rozmístěním dostatečného počtu odvětrávacích komínků (přesný rozsah bude upřesněn v rámci realizace stavby, tzn. po demontáži celého stávajícího záklopu)!!!

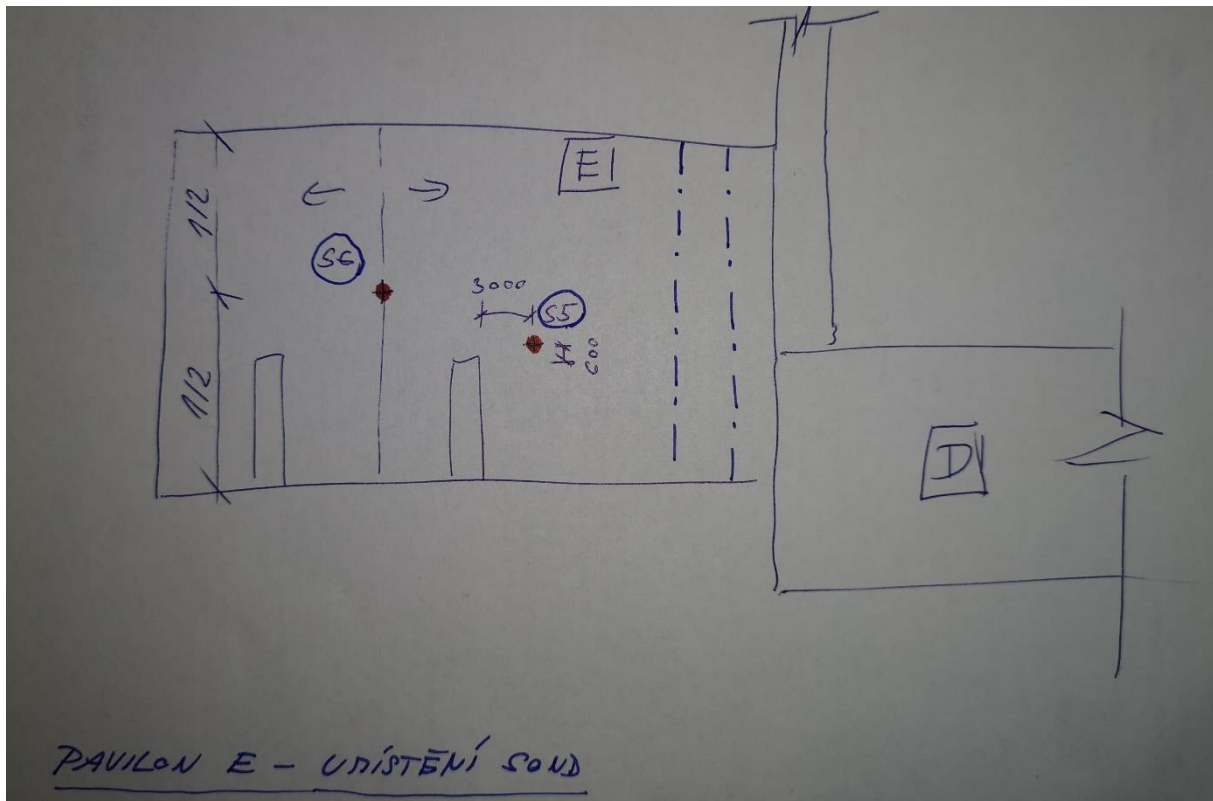
SONDA S5	SONDA S6
<ul style="list-style-type: none"> <li>- SKLADBA STEJNÁ JAKO U SONDY S1</li> <li>- NADĚŘENÁ TL. FOUKANÉ MINERÁLNÍ ISOLACE 0-50 mm</li> <li>- PILÍŘE UJEDĚNÉ NA PŮVODNÍ SKLADBU STŘECHY</li> <li>- BETONOVÉ NOSNÍKY OSOUFĚ ~ 1100 mm</li> <li>- LATOVÁNÍ OSOUFĚ ~ 600 mm</li> </ul>	<ul style="list-style-type: none"> <li>- NADĚŘENÁ TL. FOUKANÉ MINERÁLNÍ ISOLACE 200-250 mm</li> <li>- OSTATNÍ STEJNÉ JAKO U PŘEDCHOZÍ SONDY</li> </ul>

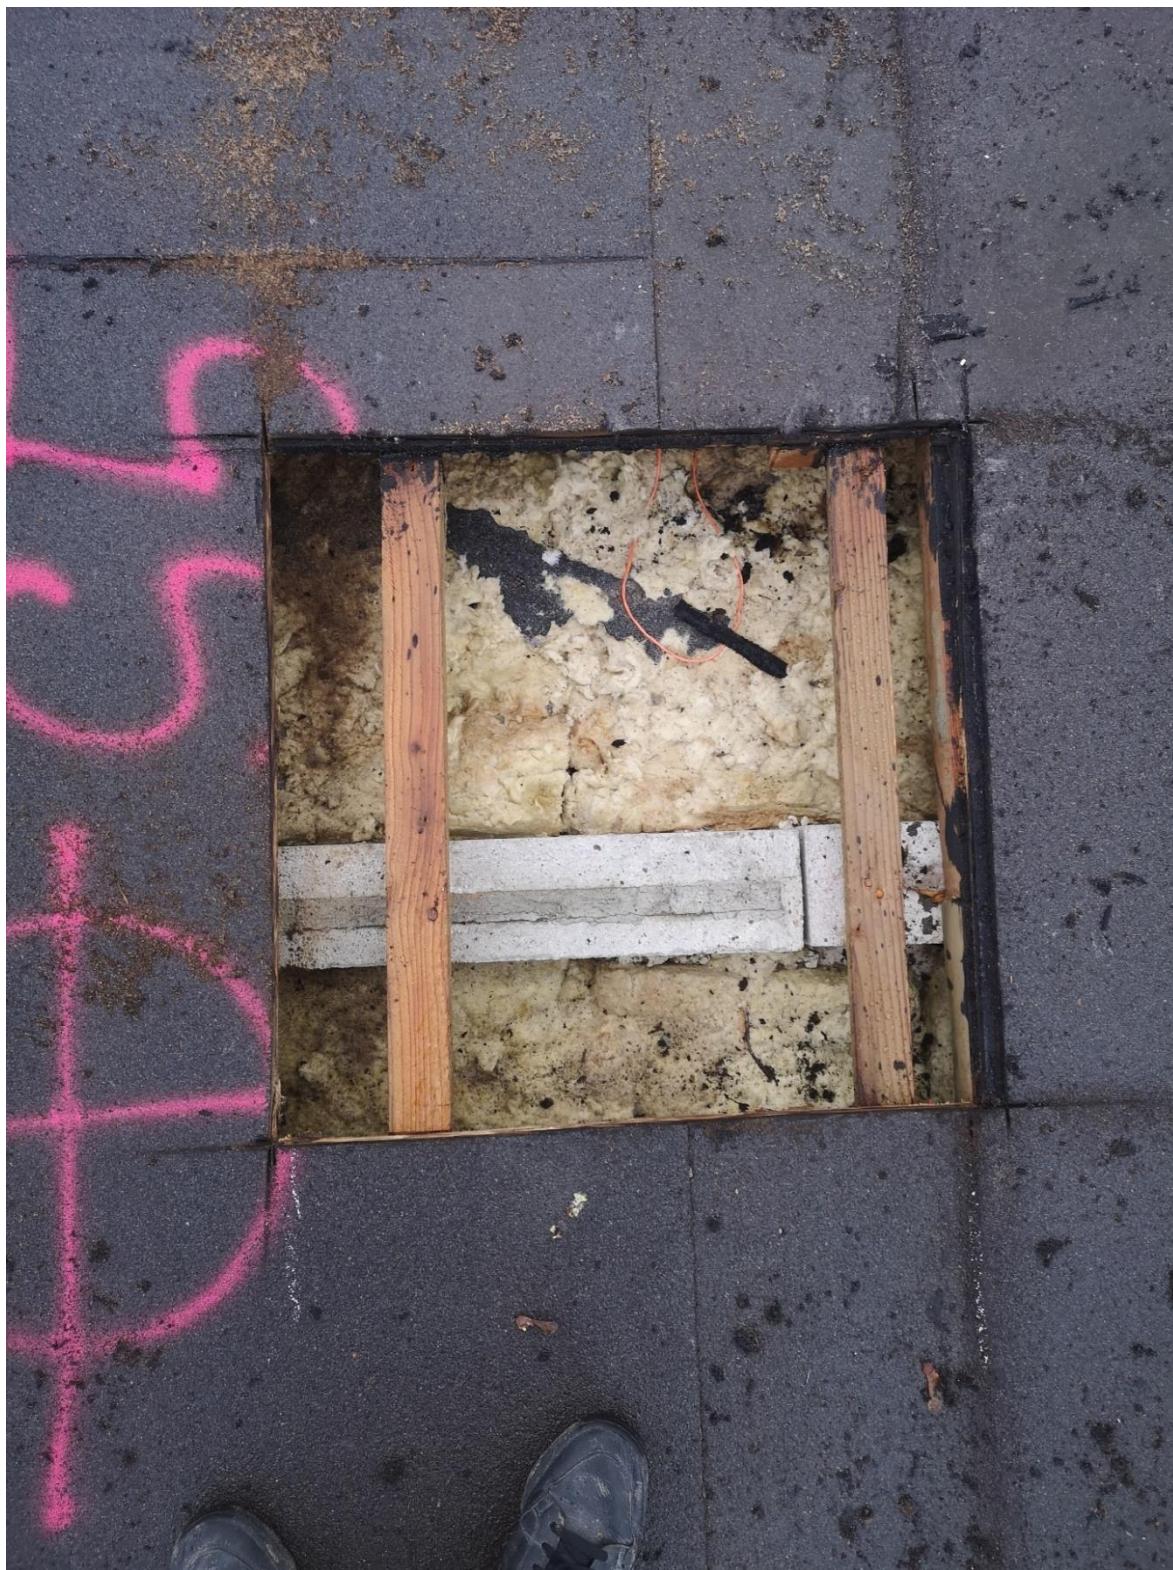
**Sonda S5:**

Dle provedené sondy je tepelná izolace v daném místě degradovaná (vlhká s počínajícím růstem plísně), tzn. nutná výměna tepelné izolace (přesný rozsah i rozsah poškození dřevěných prvků bude upřesněn v rámci realizace stavby, tzn. po demontáži celého stávajícího záklopu)!!! Předpoklad využitelnosti do budoucna cca 40% dřevěných prvků i tepelné izolace.

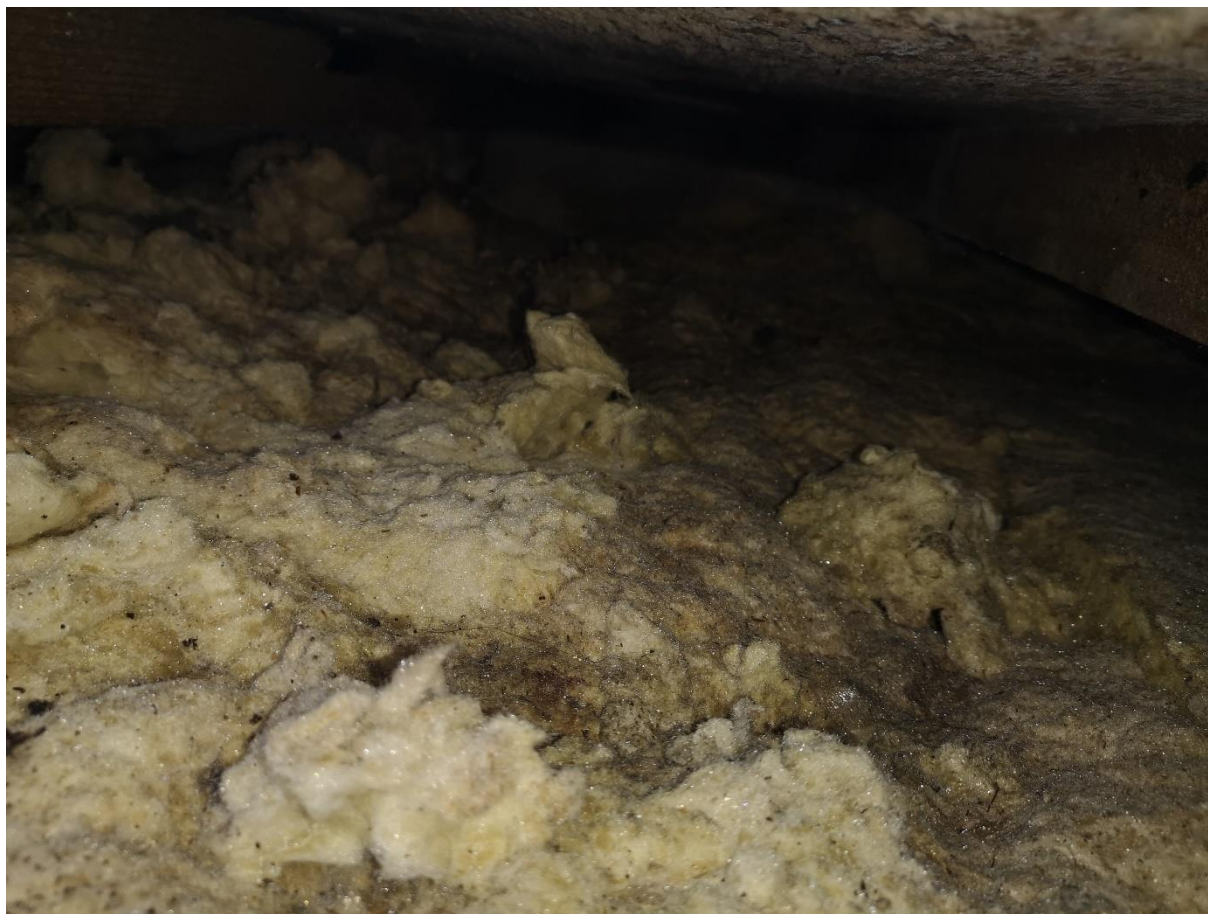
**Sonda S6:**

Dle provedené sondy tepelná izolace není 100% degradovaná, ale jeví známky zvýšené vlhkosti. Tepelnou izolaci možno zachovat a zvýšenou vlhkost regulovat v rámci realizace nového horního pláště dvouplášťové ploché střechy, vhodným návrhem a rozmístěním dostatečného počtu odvětrávacích komínků (přesný rozsah bude upřesněn v rámci realizace stavby, tzn. po demontáži celého stávajícího záklopu)!!!

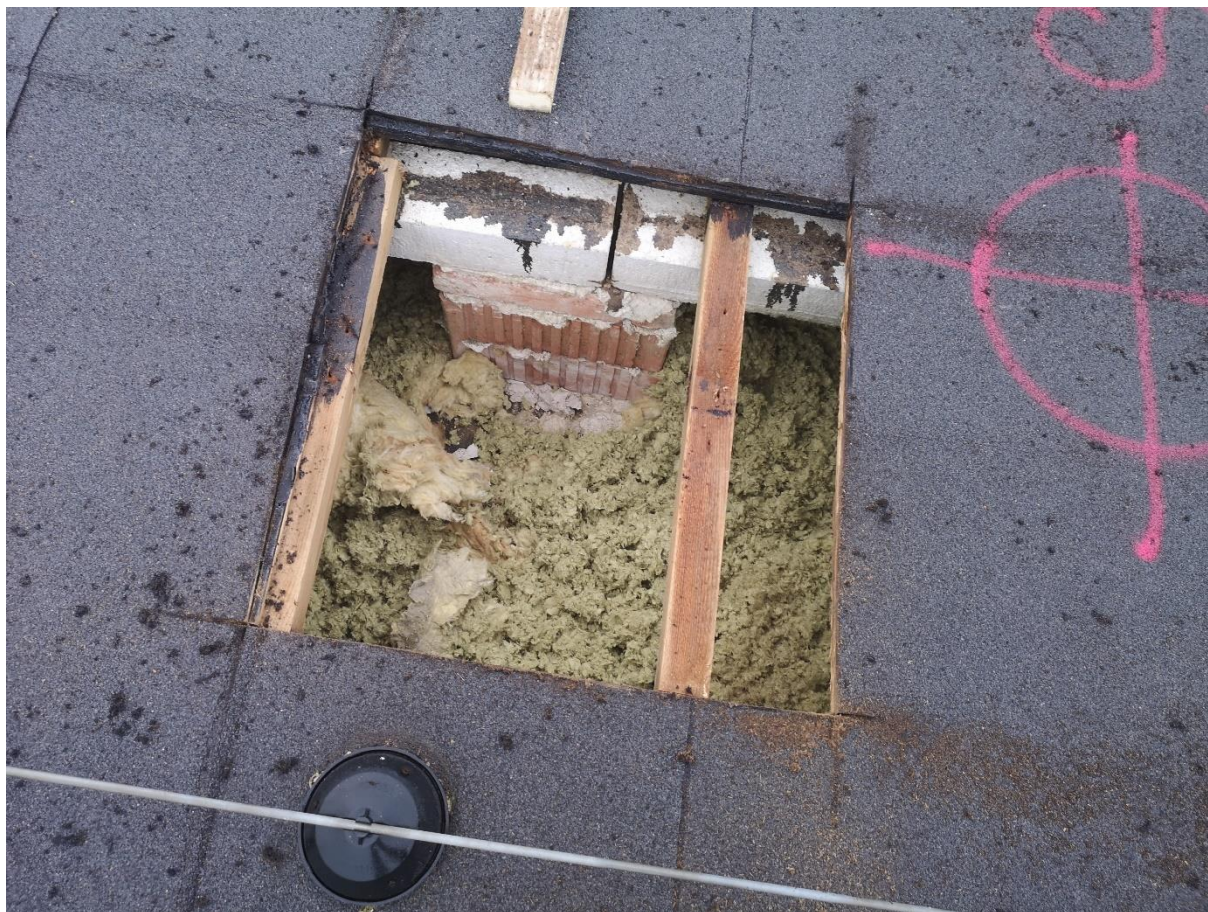
**Sonda S6:**

Dle provedené sondy tepelná izolace není 100% degradovaná, ale jeví známky zvýšené vlhkosti. Tepelnou izolaci možno zachovat a zvýšenou vlhkost regulovat v rámci realizace nového horního pláště dvouplášťové ploché střechy, vhodným návrhem a rozmístěním dostatečného počtu odvětrávacích komínků (přesný rozsah bude upřesněn v rámci realizace stavby, tzn. po demontáži celého stávajícího záklopu)!!!

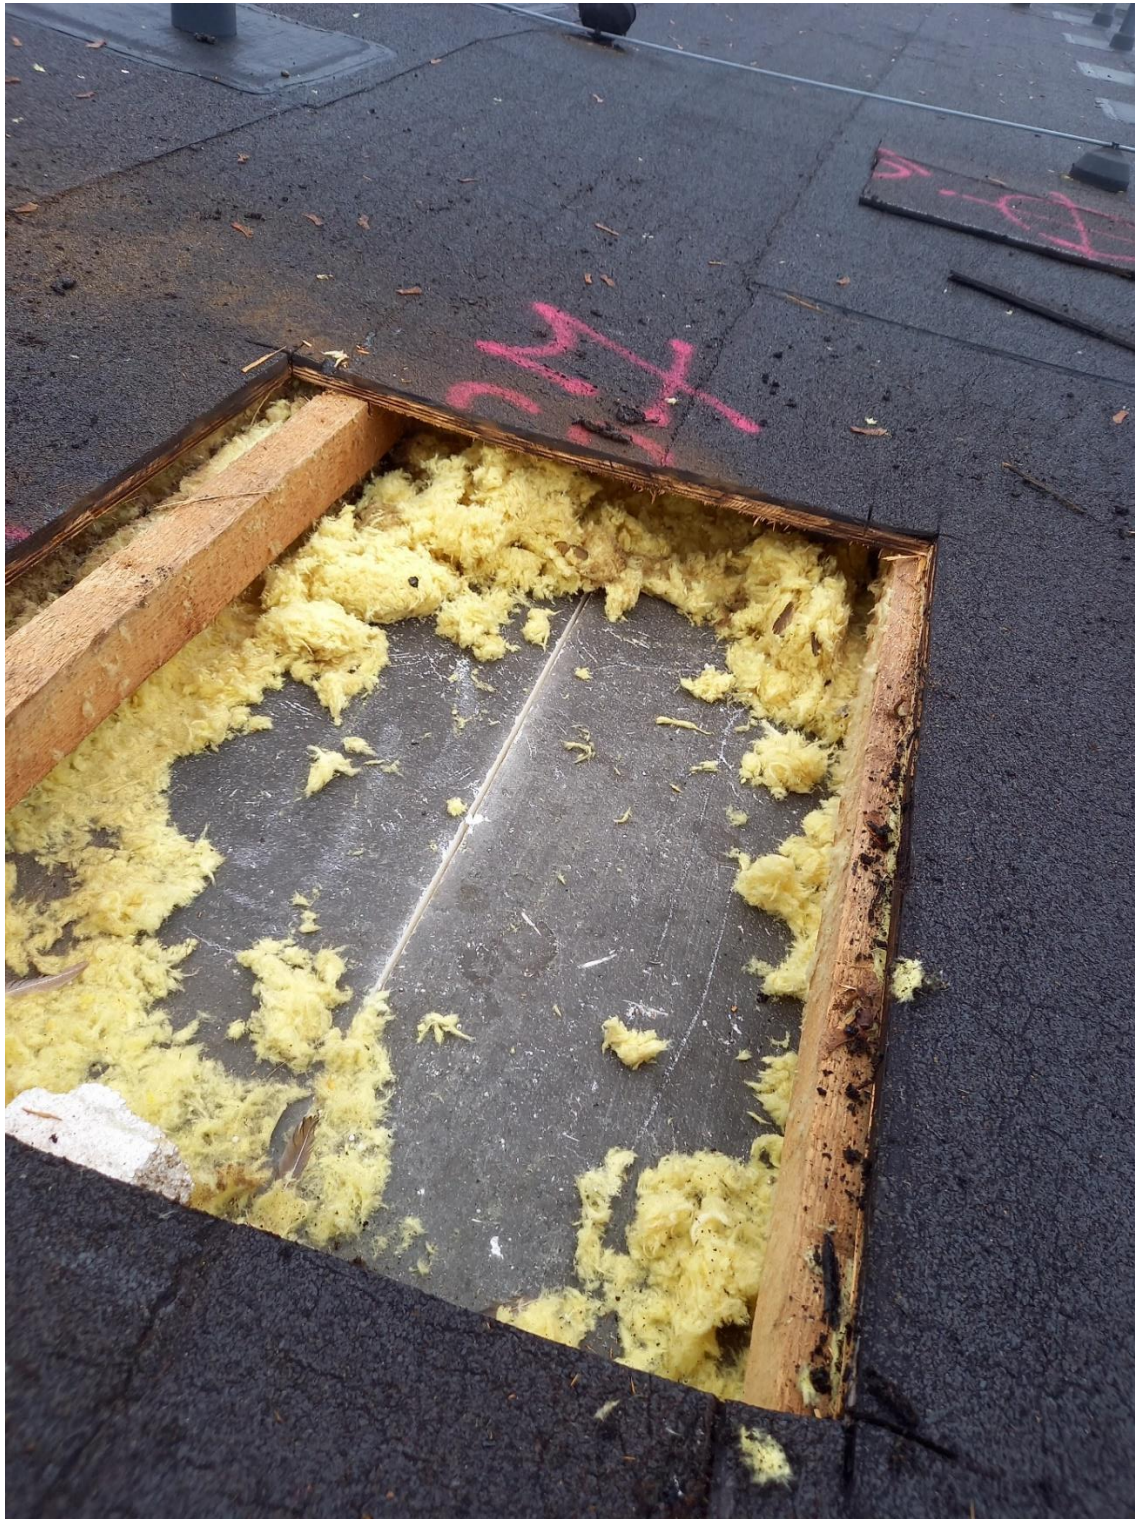
**Sonda S7 (do původní skladby střechy):**

Dle provedené sondy je tepelná izolace ve výborném stavu. Doporučením je pouze výměna stávajícího záklopu horního pláště dvouplášťové ploché střechy. Respektive zlepšení vnitřního prostředí VVV a odvodu difundující páry vhodným návrhem a rozmístěním dostatečného počtu odvětrávacích komínků (přesný rozsah bude upřesněn v rámci realizace stavby, tzn. po demontáži celého stávajícího záklopu) pro prodloužení funkčnosti a životnosti této ploché dvouplášťové střechy!!!

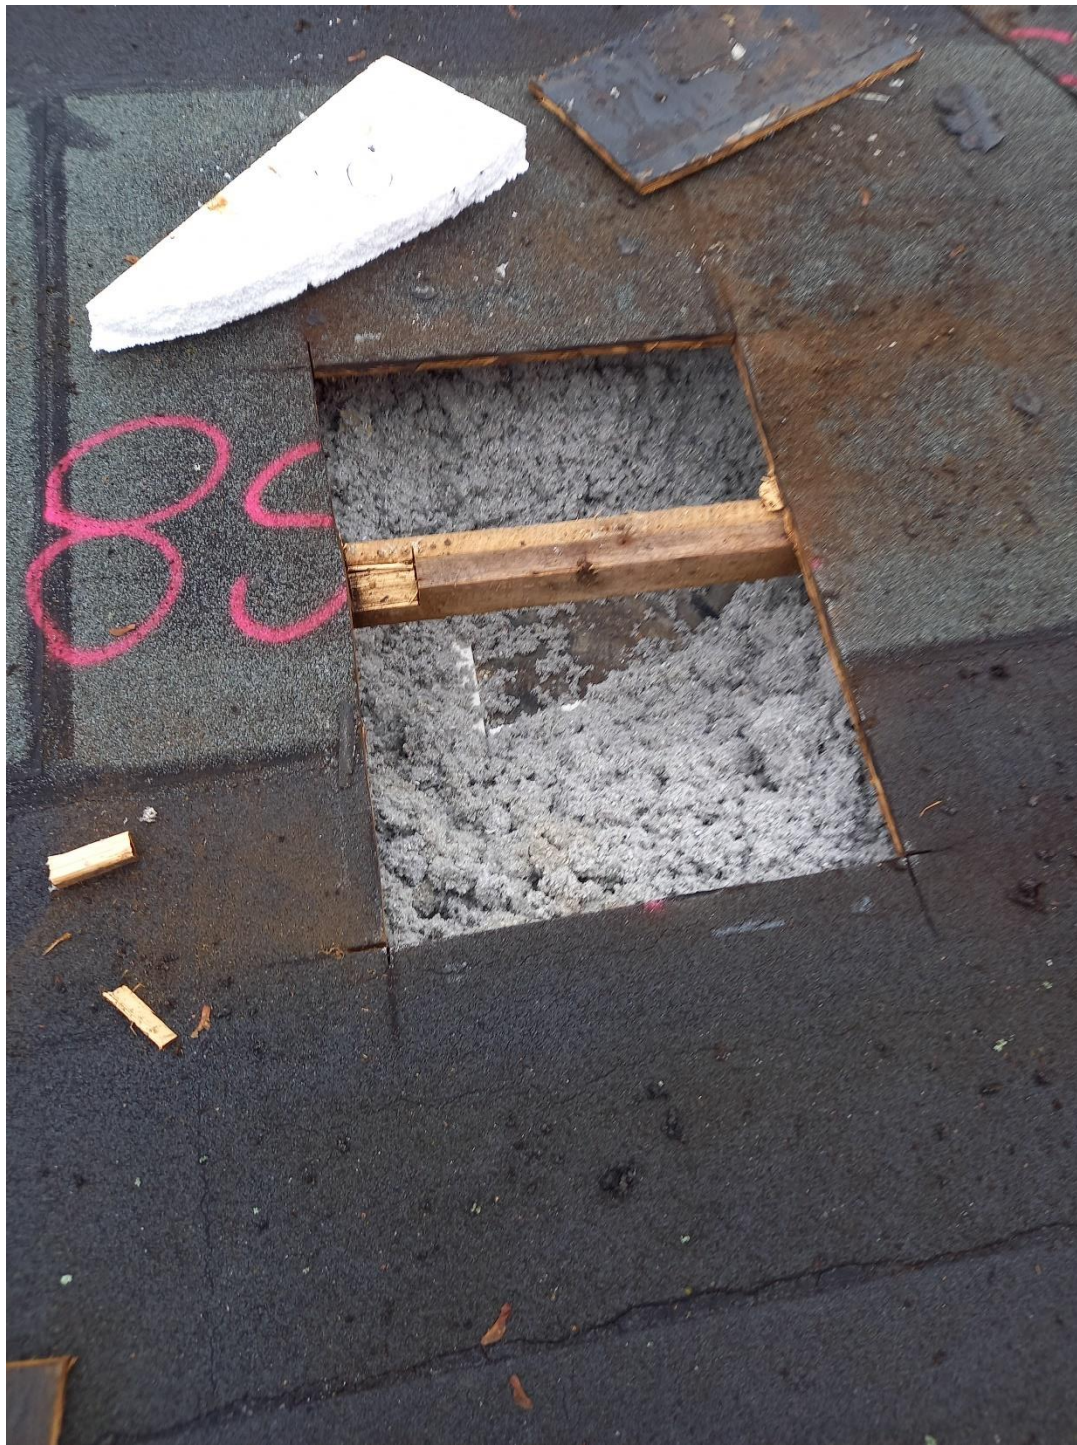
**Sonda S8 (do původní skladby střechy):**

Dle provedené sondy je tepelná izolace ve výborném stavu. Doporučením je pouze výměna stávajícího záklopu horního pláště dvouplášťové ploché střechy. Respektive zlepšení vnitřního prostředí VVV a odvodu difundující páry vhodným návrhem a rozmístěním dostatečného počtu odvětrávacích komínků (přesný rozsah bude upřesněn v rámci realizace stavby, tzn. po demontáži celého stávajícího záklopu) pro prodloužení funkčnosti a životnosti této ploché dvouplášťové střechy!!!
