AKCE			
<b>ZŠ Na Výsluní - oprava střešního pláště – pavilon C, D, E a F</b>			
INVESTOR		ZPRACOVATEL	
Město Uherský Brod, Masarykovo nám. 100, 688 01 Uherský Brod		  <b>K PROJEKT Kročil s.r.o.</b> Uherskobrodská 984 763 26 Luhačovice IČ: 022 86 424	
DATUM	01/2023	ZAKÁZKA	22ZAK1325
FORMÁT	33x A4	HLAVNÍ PROJEKTANT	Ing. TOMÁŠ KROČIL
STUPEŇ DOKUMENTACE	DPS	VYPRACOVAL	Ing. Nikola Němec
OBSAH			
D.1.1 Architektonicko-stavební řešení			
<b>STAVEBNĚ – TECHNICKÝ PRŮZKUM</b>

(dle § 2 vyhlášky č. 499/2006 Sb., o dokumentaci staveb ve znění pozdějších předpisů)

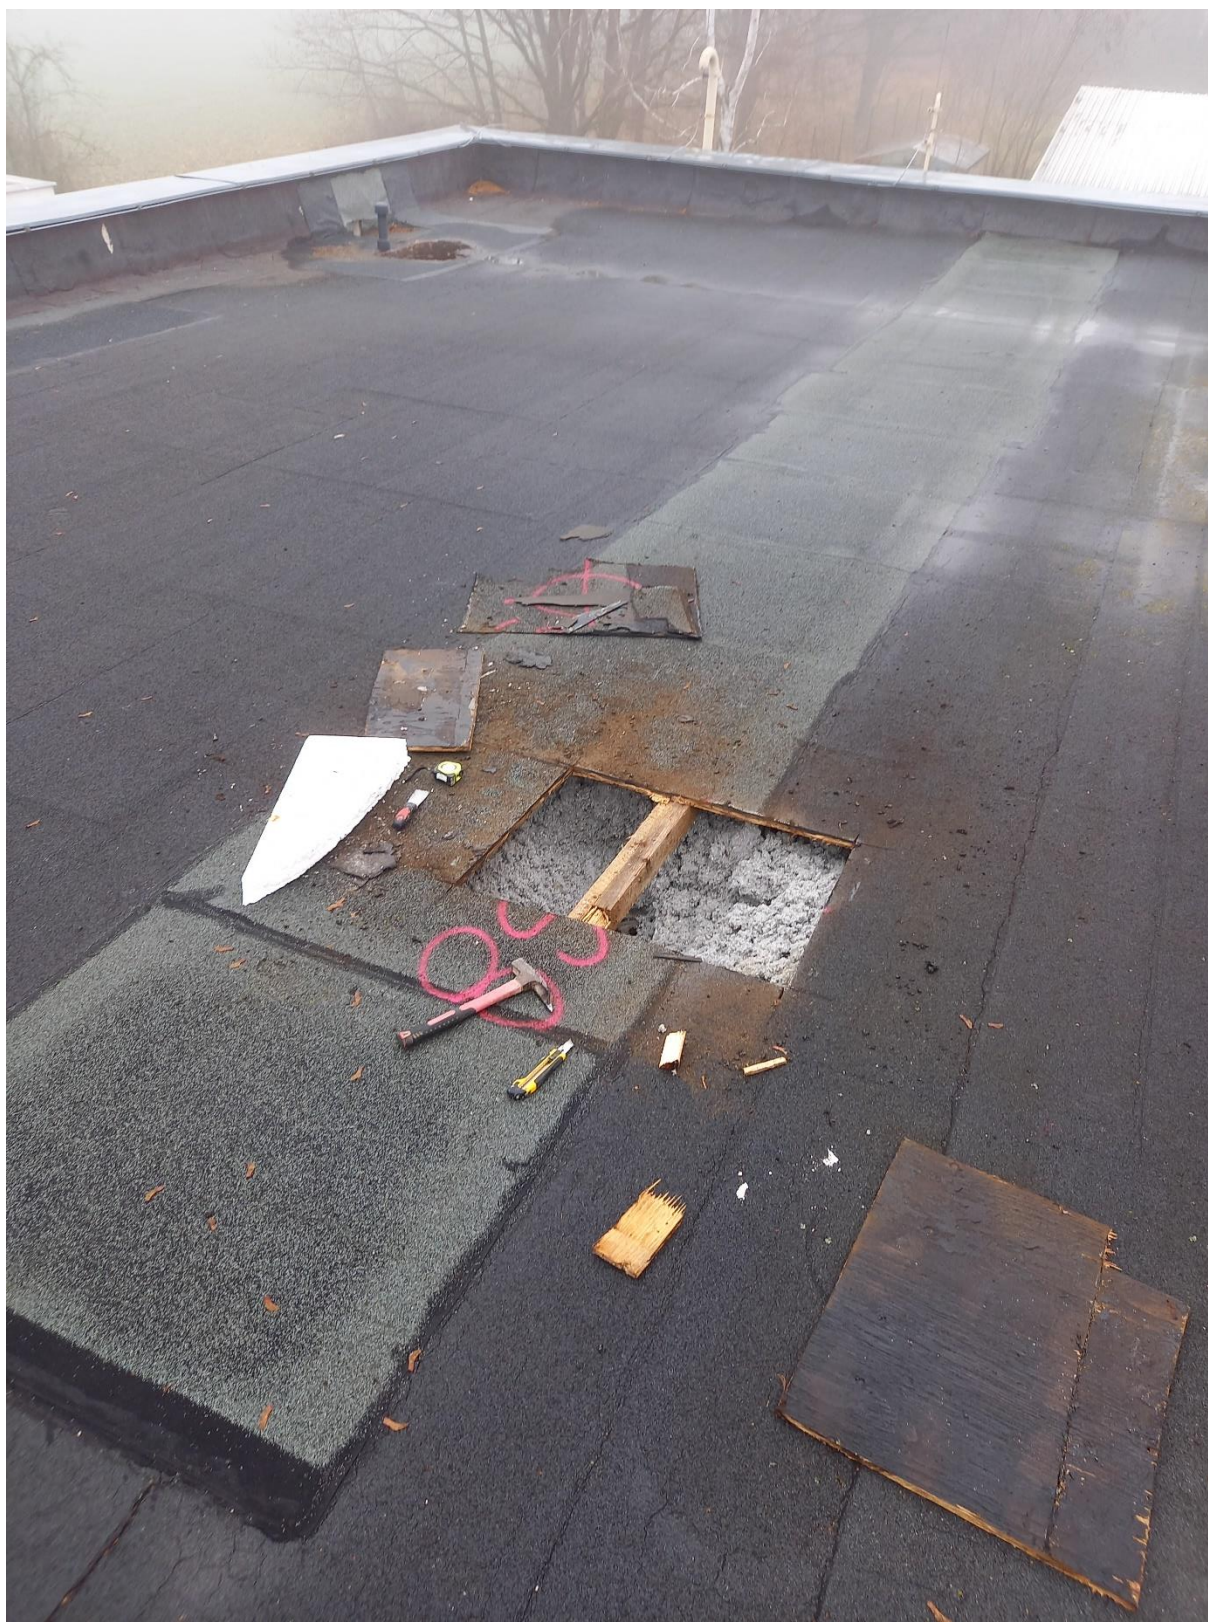
**Sonda S9:**

Dle provedené sondy je tepelná izolace ve výborném stavu. Doporučením je pouze výměna stávajícího záklopu horního pláště dvouplášťovém ploché střechy. Respektive zlepšení vnitřního prostředí VVV a odvodu difundující páry vhodným návrhem a rozmístěním dostatečného počtu odvětrávacích komínků (přesný rozsah bude upřesněn v rámci realizace stavby, tzn. po demontáži celého stávajícího záklopu) pro prodloužení funkčnosti a životnosti této ploché dvouplášťové střechy!!!

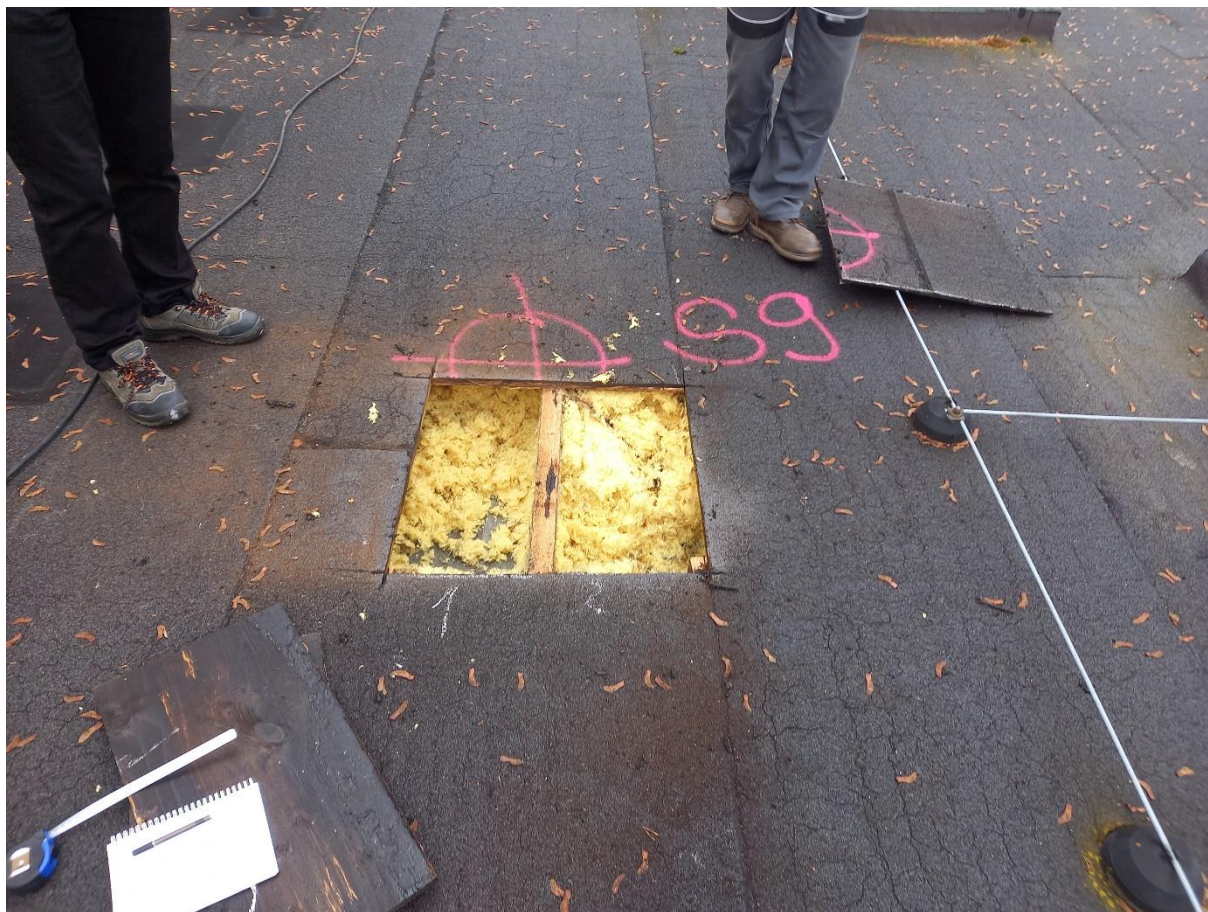
**Sonda S9:**

Dle provedené sondy je tepelná izolace ve výborném stavu. Doporučením je pouze výměna stávajícího záklopu horního pláště dvouplášťovém ploché střechy. Respektive zlepšení vnitřního prostředí VVV a odvodu difundující páry vhodným návrhem a rozmístěním dostatečného počtu odvětrávacích komínků (přesný rozsah bude upřesněn v rámci realizace stavby, tzn. po demontáži celého stávajícího záklopu) pro prodloužení funkčnosti a životnosti této ploché dvouplášťové střechy!!!

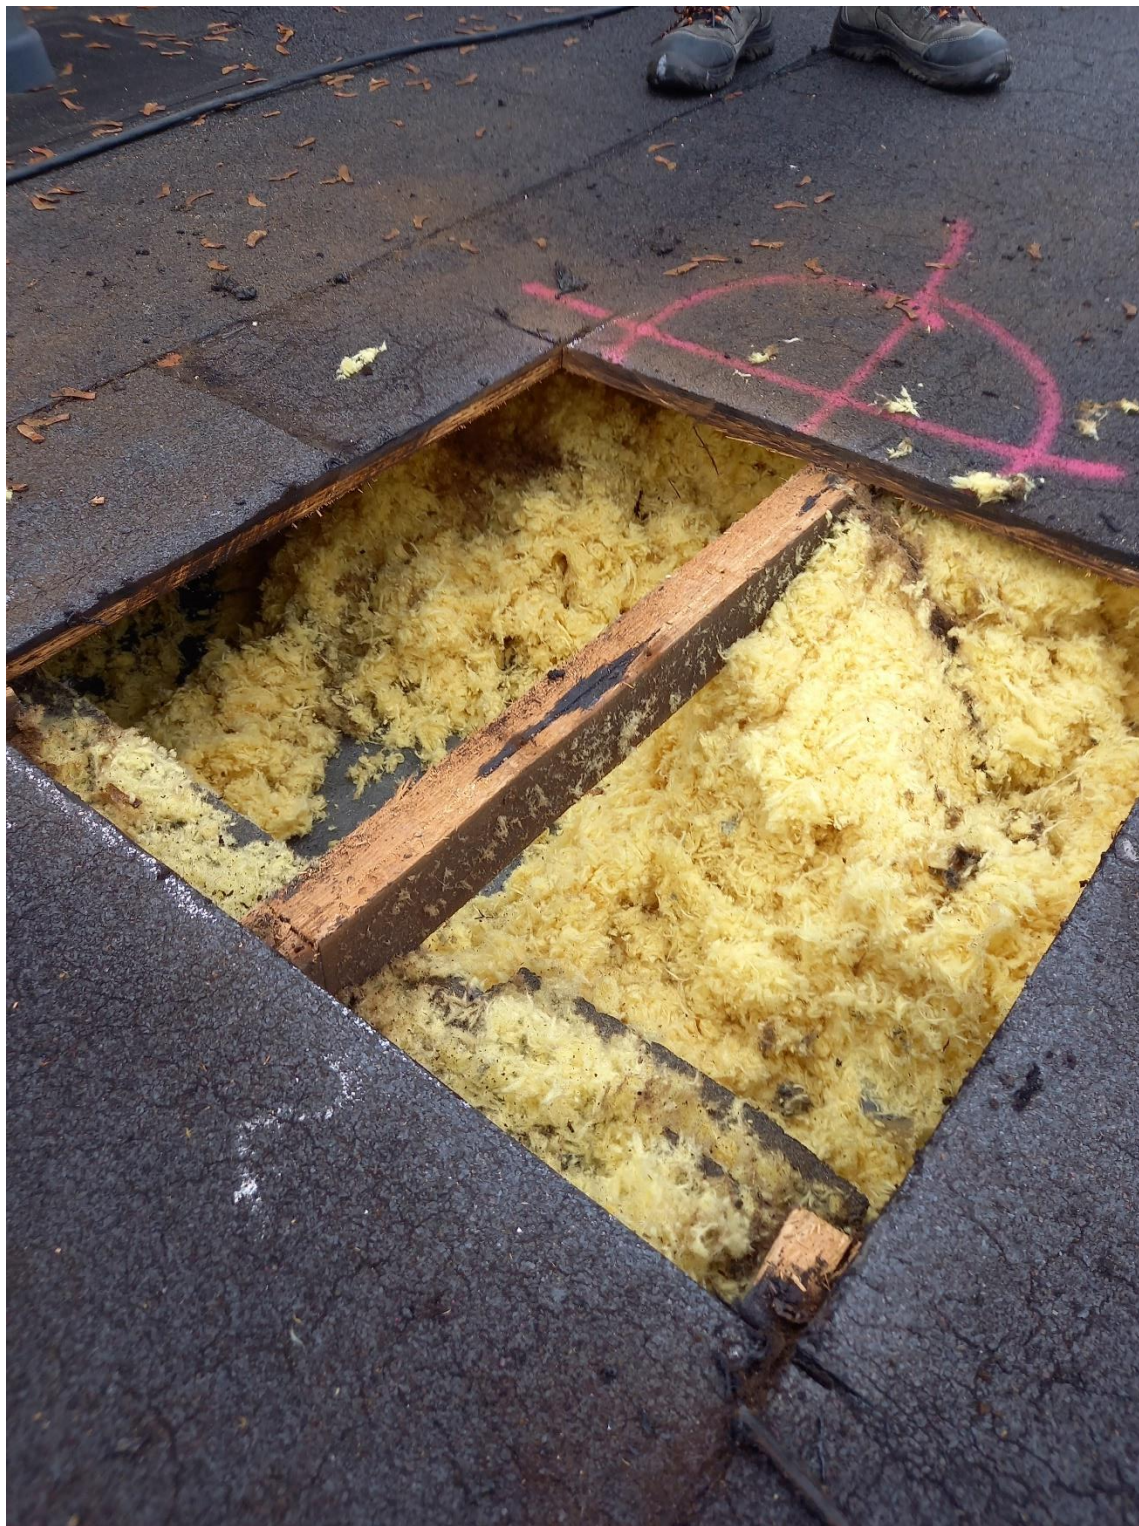
**Sonda S10:**

Dle provedené sondy je tepelná izolace ve výborném stavu. Doporučením je pouze výměna stávajícího záklopu horního pláště dvouplášťovém ploché střechy. Respektive zlepšení vnitřního prostředí VVV a odvodu difundující páry vhodným návrhem a rozmístěním dostatečného počtu odvětrávacích komínků (přesný rozsah bude upřesněn v rámci realizace stavby, tzn. po demontáži celého stávajícího záklopu) pro prodloužení funkčnosti a životnosti této ploché dvouplášťové střechy!!!

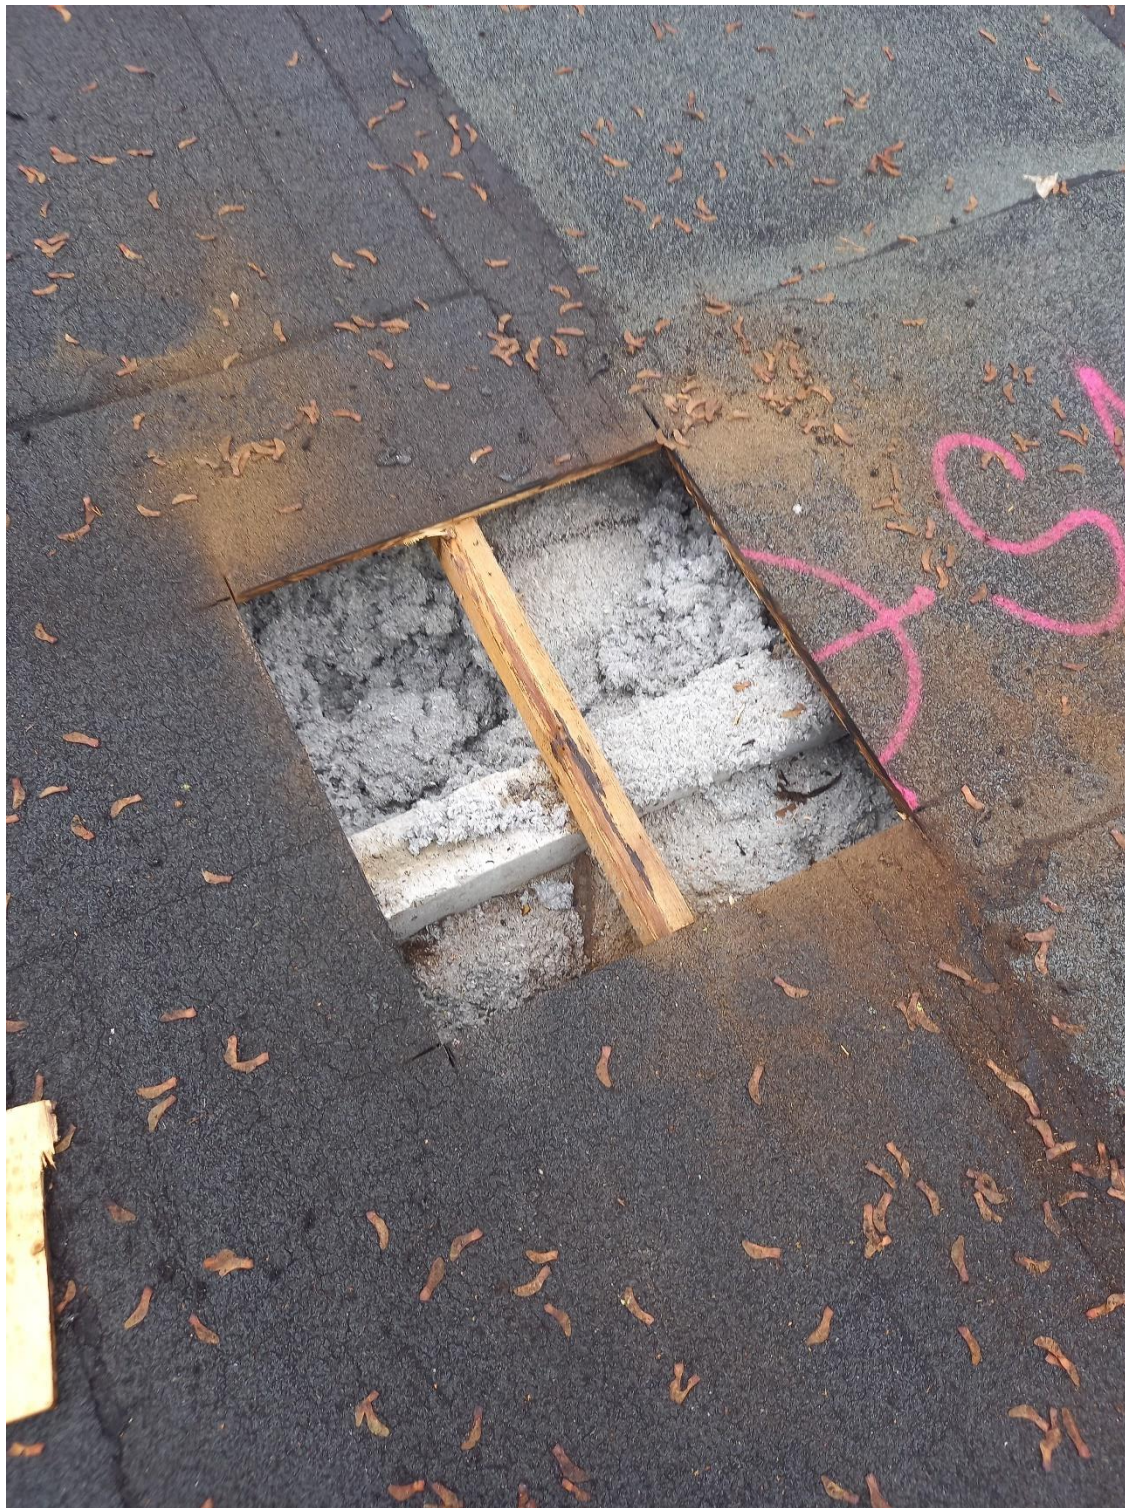
**Sonda S10:**

Dle provedené sondy je tepelná izolace ve výborném stavu. Doporučením je pouze výměna stávajícího záklopu horního pláště dvouplášťovém ploché střechy. Respektive zlepšení vnitřního prostředí VVV a odvodu difundující páry vhodným návrhem a rozmístěním dostatečného počtu odvětrávacích komínků (přesný rozsah bude upřesněn v rámci realizace stavby, tzn. po demontáži celého stávajícího záklopu) pro prodloužení funkčnosti a životnosti této ploché dvouplášťové střechy!!!

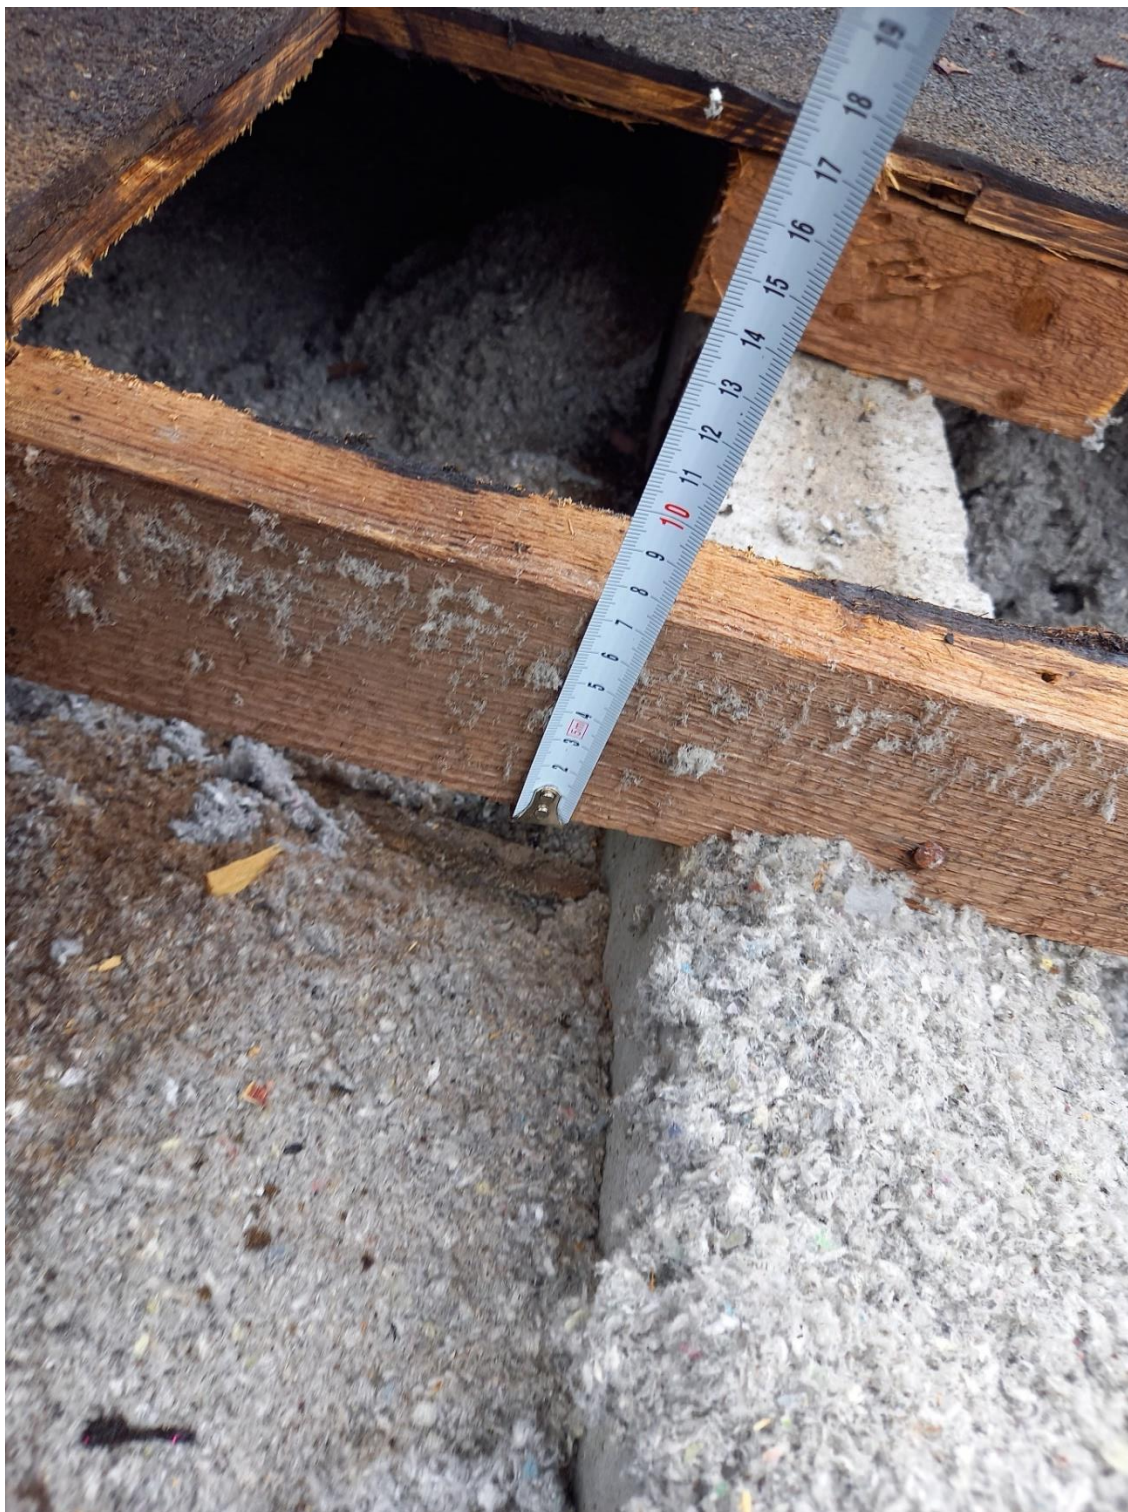
**Sonda S11:**

Dle provedené sondy je tepelná izolace ve výborném stavu. Doporučením je pouze výměna stávajícího záklopu horního pláště dvouplášťovém ploché střechy. Respektive zlepšení vnitřního prostředí VVV a odvodu difundující páry vhodným návrhem a rozmístěním dostatečného počtu odvětrávacích komínků (přesný rozsah bude upřesněn v rámci realizace stavby, tzn. po demontáži celého stávajícího záklopu) pro prodloužení funkčnosti a životnosti této ploché dvouplášťové střechy!!!

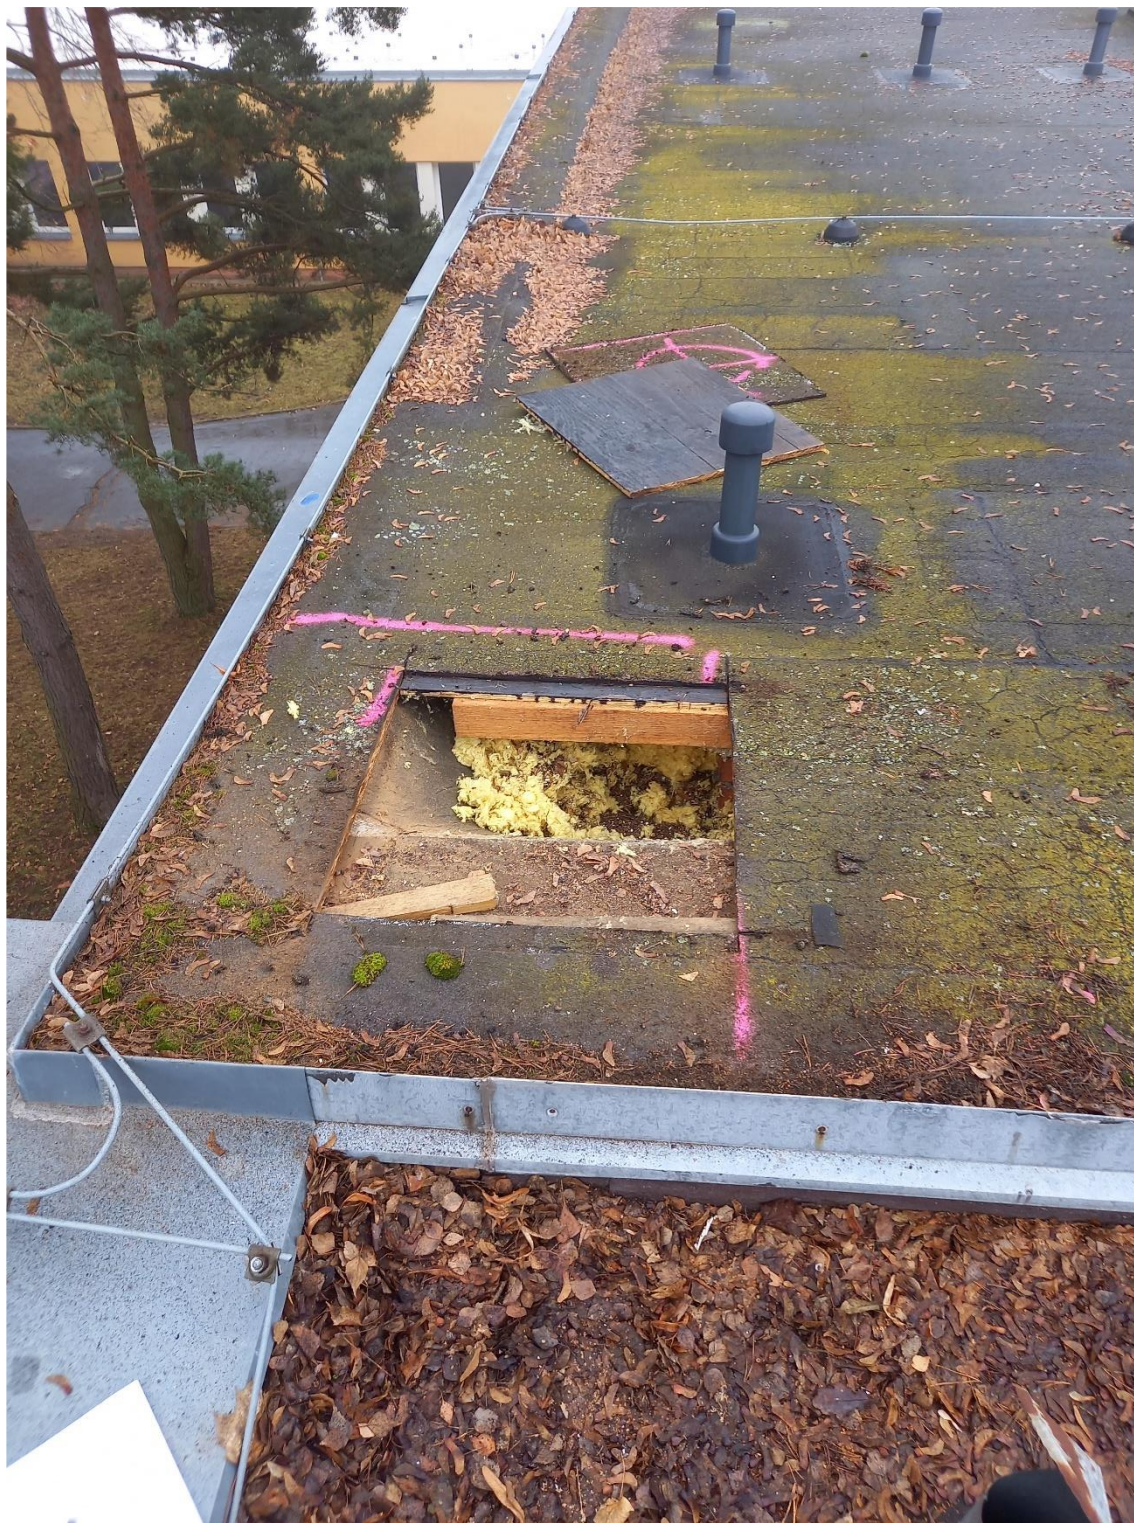
**Sonda S11:**

Dle provedené sondy je tepelná izolace ve výborném stavu. Doporučením je pouze výměna stávajícího záklopu horního pláště dvouplášťovém ploché střechy. Respektive zlepšení vnitřního prostředí VVV a odvodu difundující páry vhodným návrhem a rozmístěním dostatečného počtu odvětrávacích komínků (přesný rozsah bude upřesněn v rámci realizace stavby, tzn. po demontáži celého stávajícího záklopu) pro prodloužení funkčnosti a životnosti této ploché dvouplášťové střechy!!!

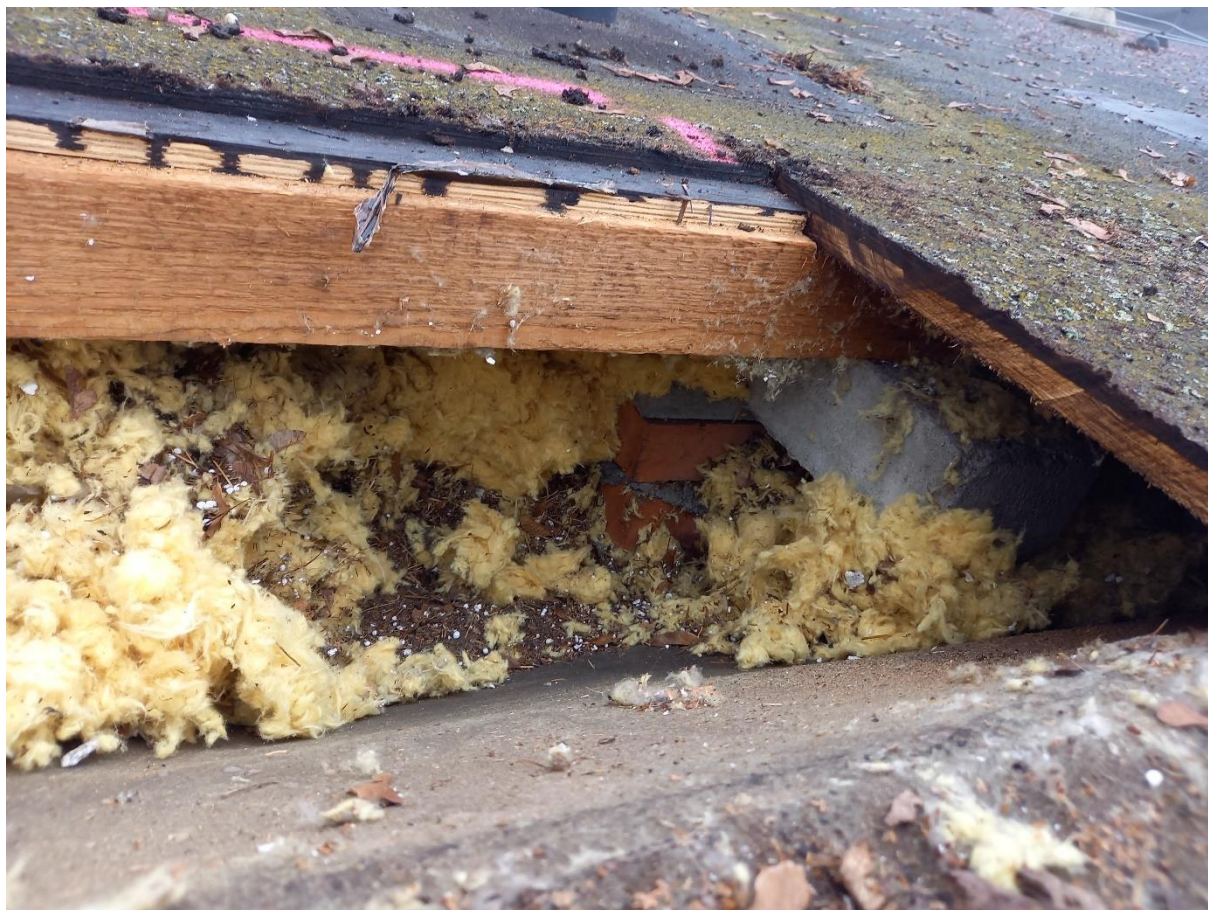
**Sonda S11:**

Dle provedené sondy je tepelná izolace ve výborném stavu. Doporučením je pouze výměna stávajícího záklopu horního pláště dvouplášťovém ploché střechy. Respektive zlepšení vnitřního prostředí VVV a odvodu difundující páry vhodným návrhem a rozmístěním dostatečného počtu odvětrávacích komínků (přesný rozsah bude upřesněn v rámci realizace stavby, tzn. po demontáži celého stávajícího záklopu) pro prodloužení funkčnosti a životnosti této ploché dvouplášťové střechy!!!
