AKCE			
ZŠ Na Výsluní - oprava střešního pláště – pavilon C, D, E a F			
INVESTOR		ZPRACOVATEL	
Město Uherský Brod, Masarykovo nám. 100, 688 01 Uherský Brod

K PROJEKT Kročil s.r.o. Uherskobrodská 984 763 26 Luhačovice IČ: 022 86 424	
DATUM	01/2023	ZAKÁZKA	22ZAK1325
FORMÁT	33x A4	HLAVNÍ PROJEKTANT	Ing. TOMÁŠ KROČIL
STUPEŇ DOKUMENTACE	DPS	VYPRACOVAL	Ing. Nikola Němec
OBSAH			
D.1.1 Architektonicko-stavební řešení			
D.1.1.17 STAVEBNĚ – TECHNICKÝ PRŮZKUM

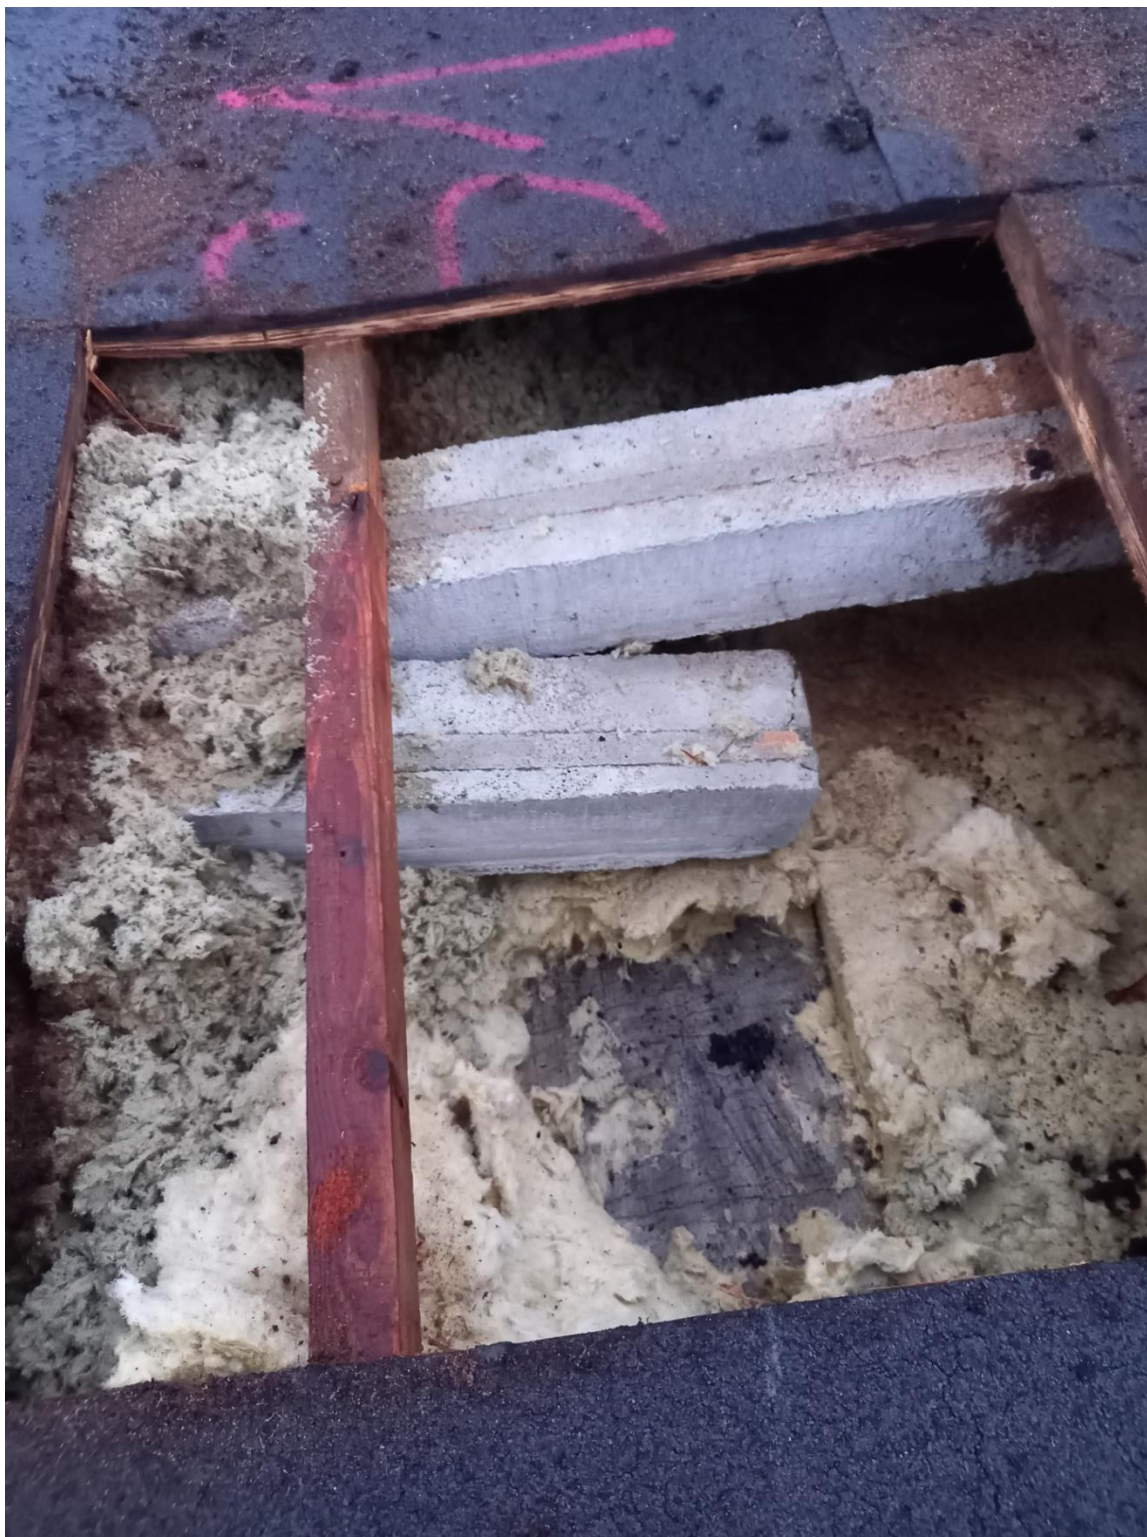
Sonda S1:

Dle provedené sondy je tepelná izolace v daném místě degradovaná (vlhká s počínajícím růstem plísně), tzn. nutná výměna tepelné izolace (přesný rozsah i rozsah poškození dřevěných prvků bude upřesněn v rámci realizace stavby, tzn. po demontáži celého stávajícího záklopu)!!! Předpoklad využitelnosti do budoucna cca 40% dřevěných prvků i tepelné izolace.

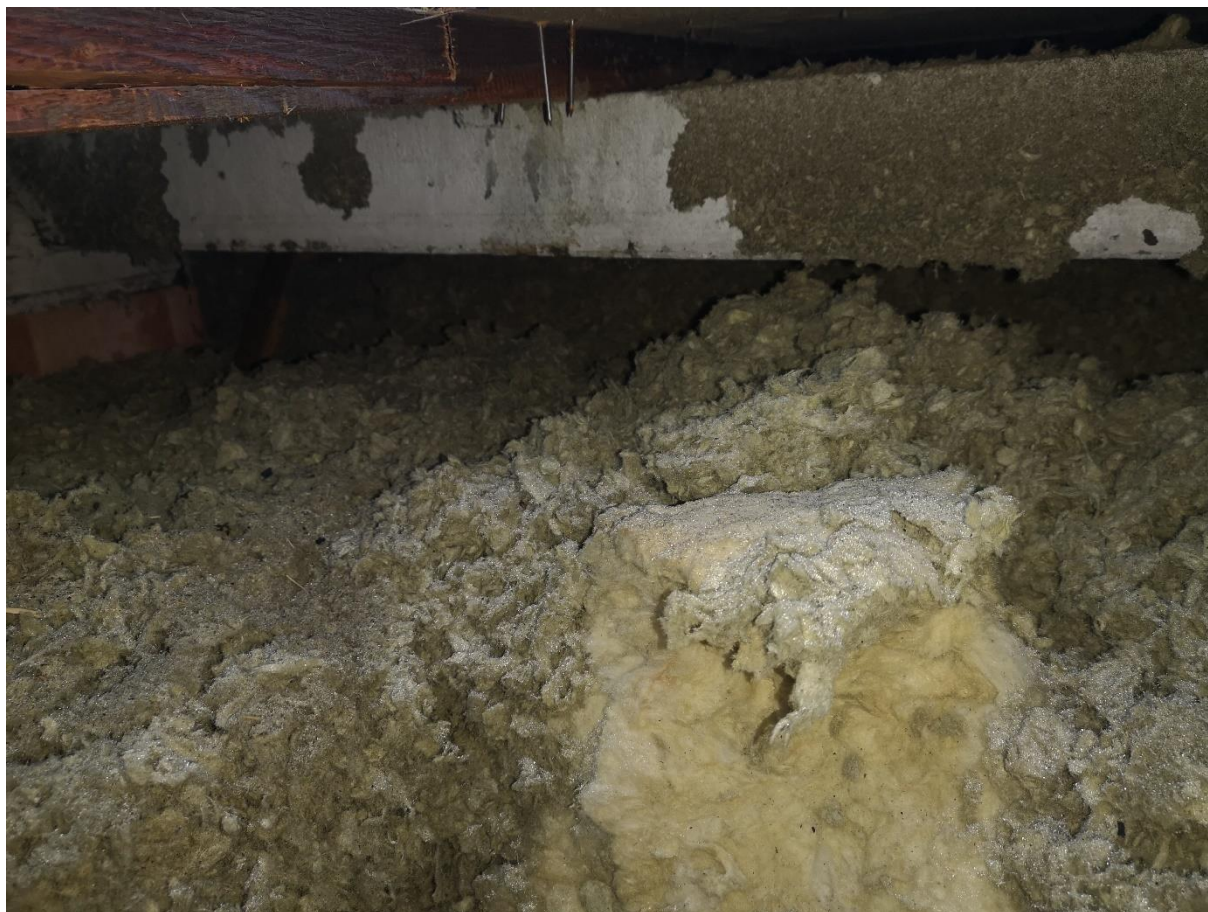
Sonda S2:

Dle provedené sondy je tepelná izolace v daném místě degradovaná (vlhká s počínajícím růstem plísně), tzn. nutná výměna tepelné izolace (přesný rozsah i rozsah poškození dřevěných prvků bude upřesněn v rámci realizace stavby, tzn. po demontáži celého stávajícího záklopu)!!! Předpoklad využitelnosti do budoucna cca 40% dřevěných prvků i tepelné izolace.

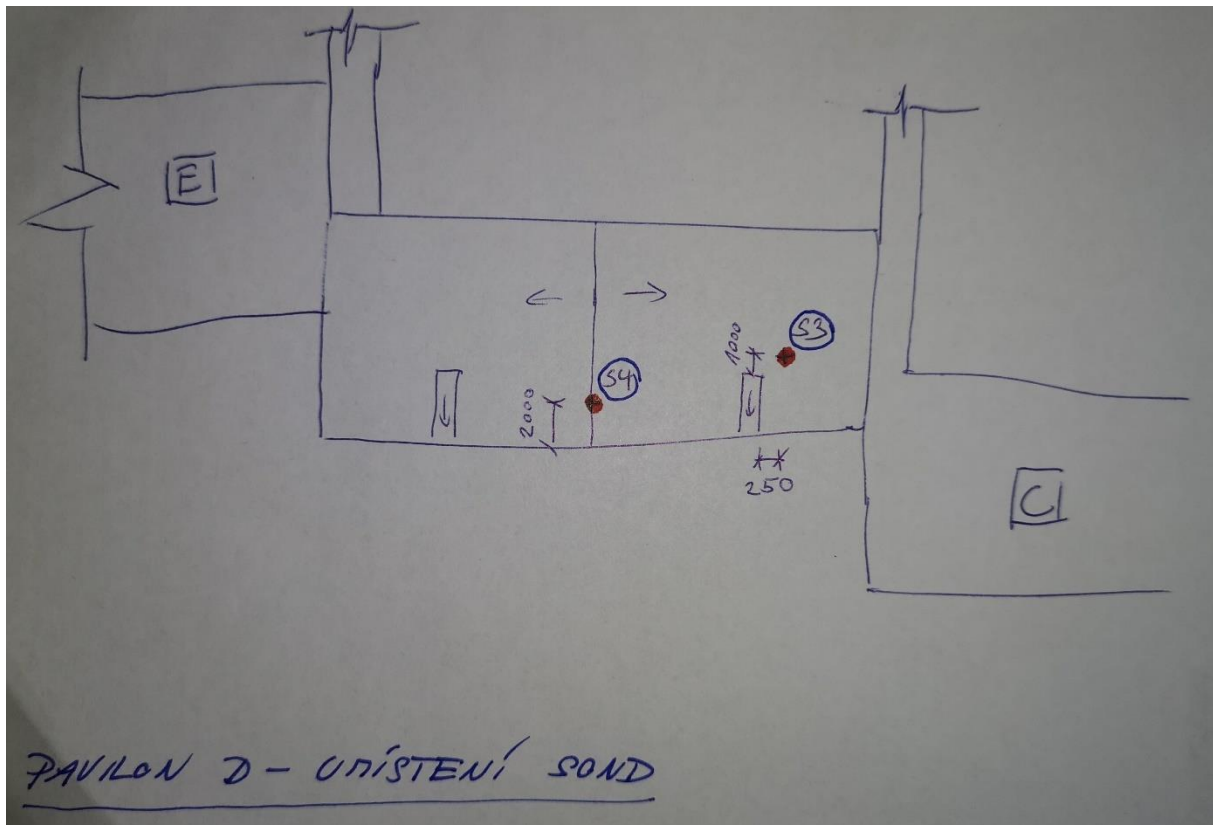
SONDA S3 S3	SONDA S4
- SKLADBA STEJNÁ JAKO U SONDY S1	- ——— // ———
- NADĚŘENÁ TL. FOUKANÉ MINERÁLNÍ ISOLACE $\approx 100 \text{ mm}$	- NADĚŘENÁ TL. FOUKANÉ MINERÁLNÍ ISOLACE $\approx 300 - 400 \text{ mm}$
- PILÍŘE VYBĚDĚNÉ NA PŮVODNÍ SKLADBU STŘECHY	- ——— // ——— (DODĚJE PATRNĚ Z FOTODOKUMENTACE)
- BETON PŘÍVLAKY OSOŮ $\approx 1200 \text{ mm}$	
- LAŤOVÁNÍ OSOŮ 600 mm

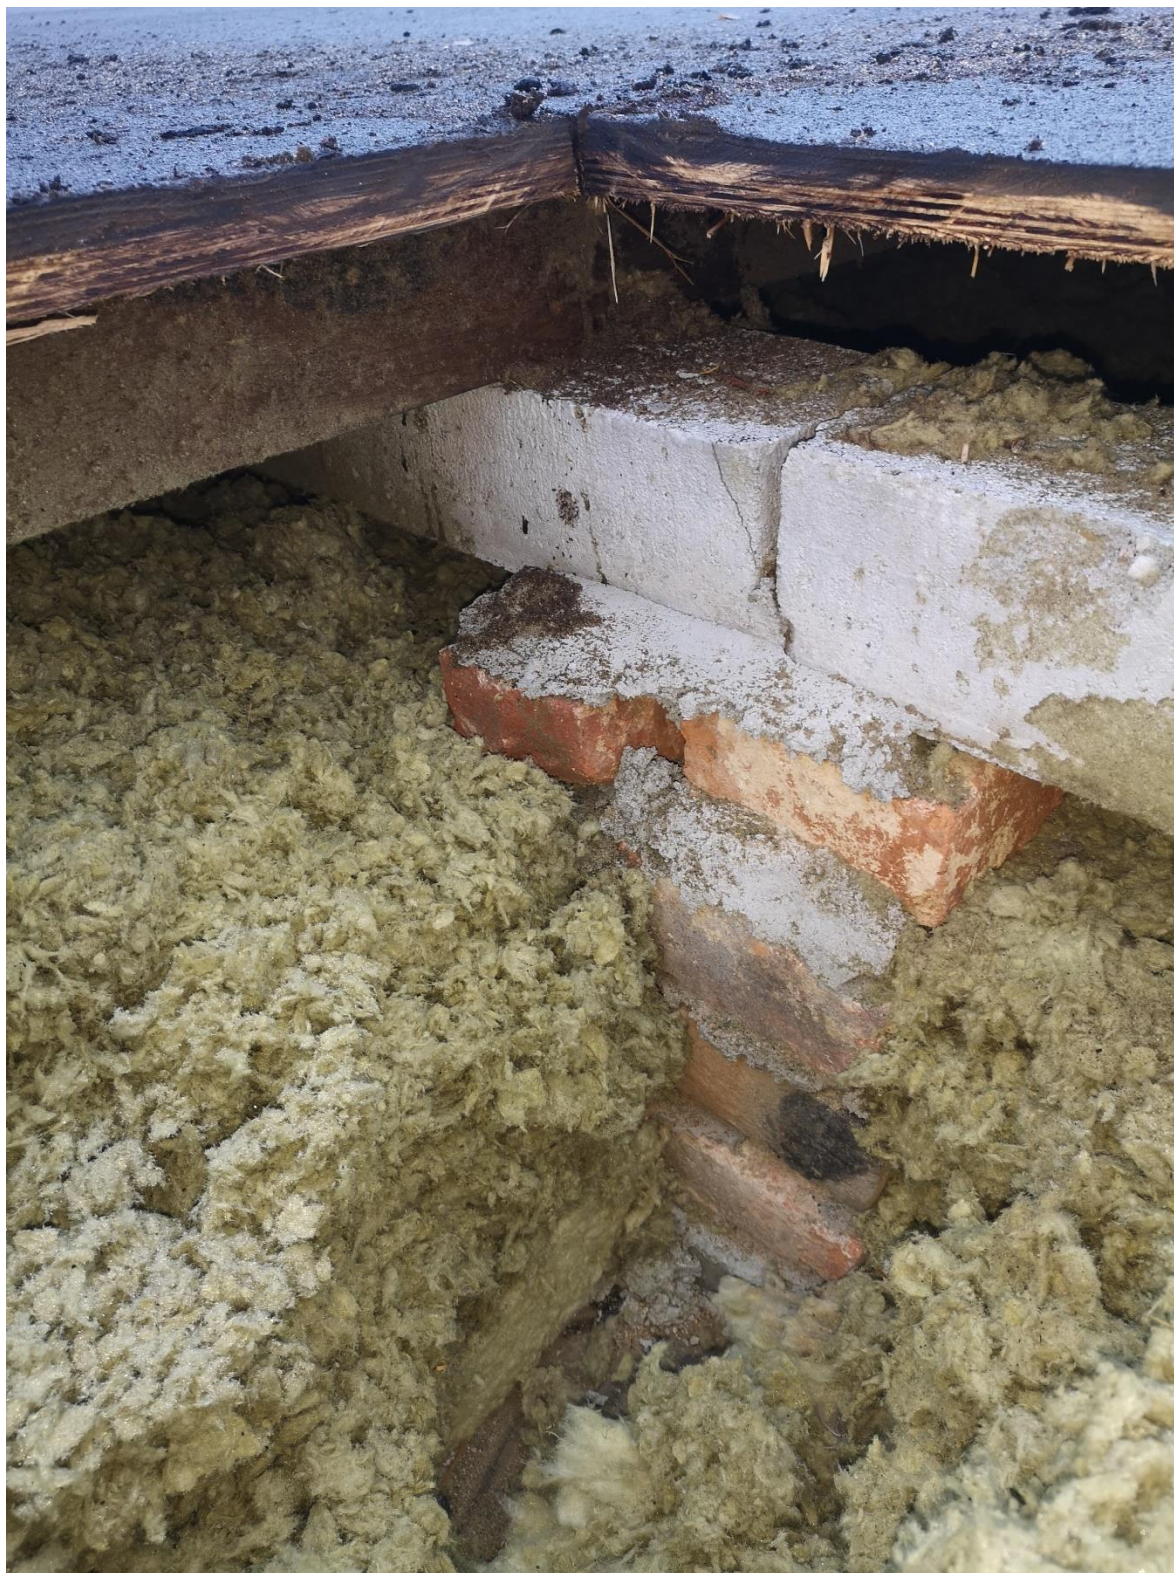
Sonda S4:

Dle provedené sondy tepelná izolace není 100% degradovaná, ale jeví známky zvýšené vlhkosti. Tepelnou izolaci možno zachovat a zvýšenou vlhkost regulovat v rámci realizace nového horního pláště dvouplášťové ploché střechy, vhodným návrhem a rozmístěním dostatečného počtu odvětrávacích komínků (přesný rozsah bude upřesněn v rámci realizace stavby, tzn. po demontáži celého stávajícího záklopu)!!!

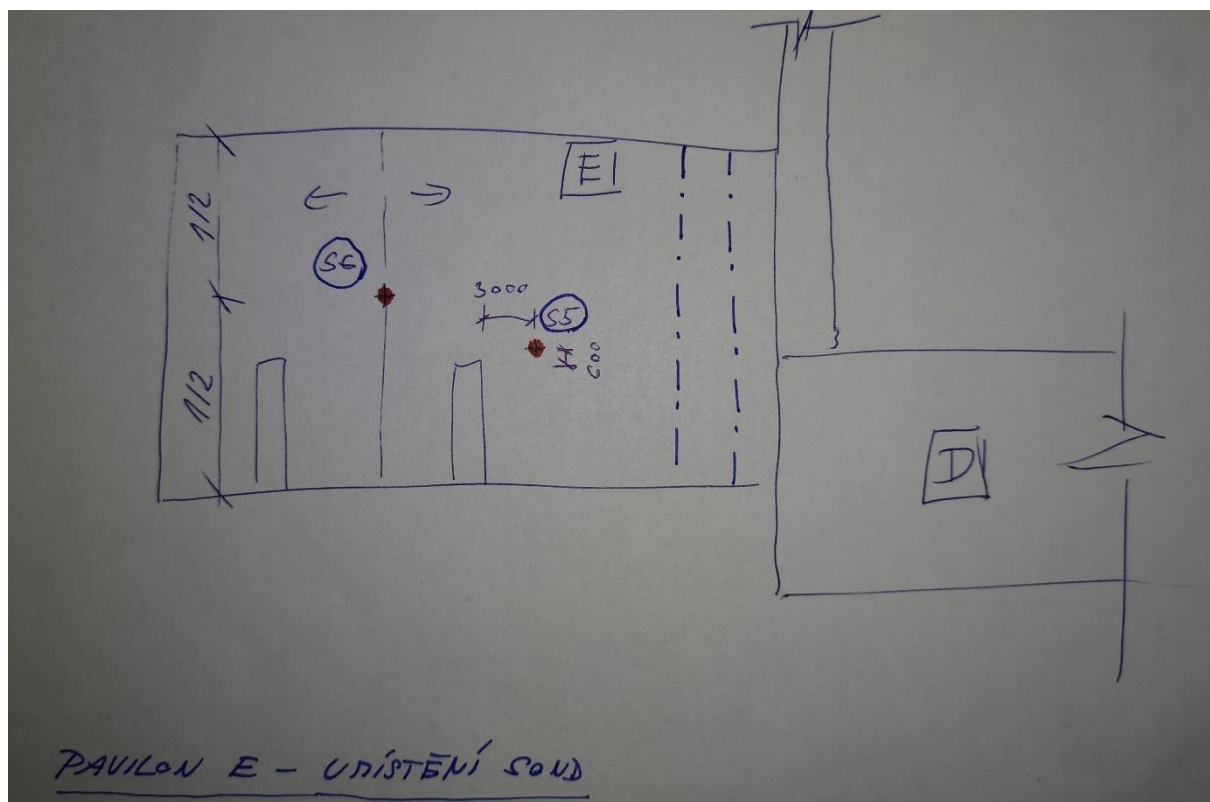
SONDA S5	SONDA S6
<ul style="list-style-type: none"> - SKLADBA STEJNÁ JAKO U SONDY S1 - NADĚŘENÁ TL. FOUKANÉ MINERÁLNÍ ISOLACE 0-50 mm - PILÍŘE UJEDĚNÉ NA PŮVODNÍ SKLADBU STŘECHY - BETONOVÉ NOSNÍKY OSOUFĚ ~ 1100 mm - LATOVÁNÍ OSOUFĚ ~ 600 mm 	<ul style="list-style-type: none"> - NADĚŘENÁ TL. FOUKANÉ MINERÁLNÍ ISOLACE 200-250 mm - OSTATNÍ STEJNÉ JAKO U PŘEDCHOZÍCH SOND

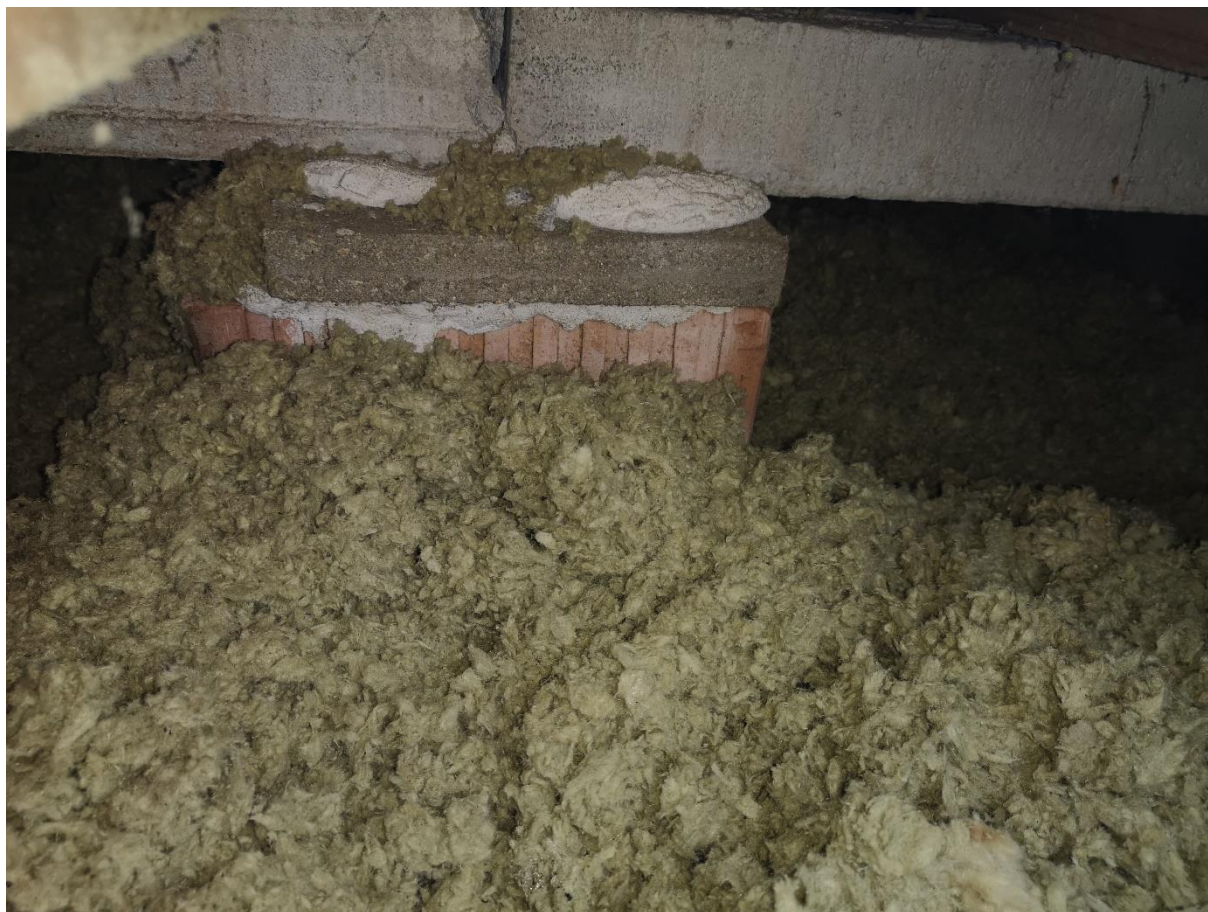
Sonda S6:

Dle provedené sondy tepelná izolace není 100% degradovaná, ale jeví známky zvýšené vlhkosti. Tepelnou izolaci možno zachovat a zvýšenou vlhkost regulovat v rámci realizace nového horního pláště dvouplášťové ploché střechy, vhodným návrhem a rozmístěním dostatečného počtu odvětrávacích komínků (přesný rozsah bude upřesněn v rámci realizace stavby, tzn. po demontáži celého stávajícího záklopu)!!!

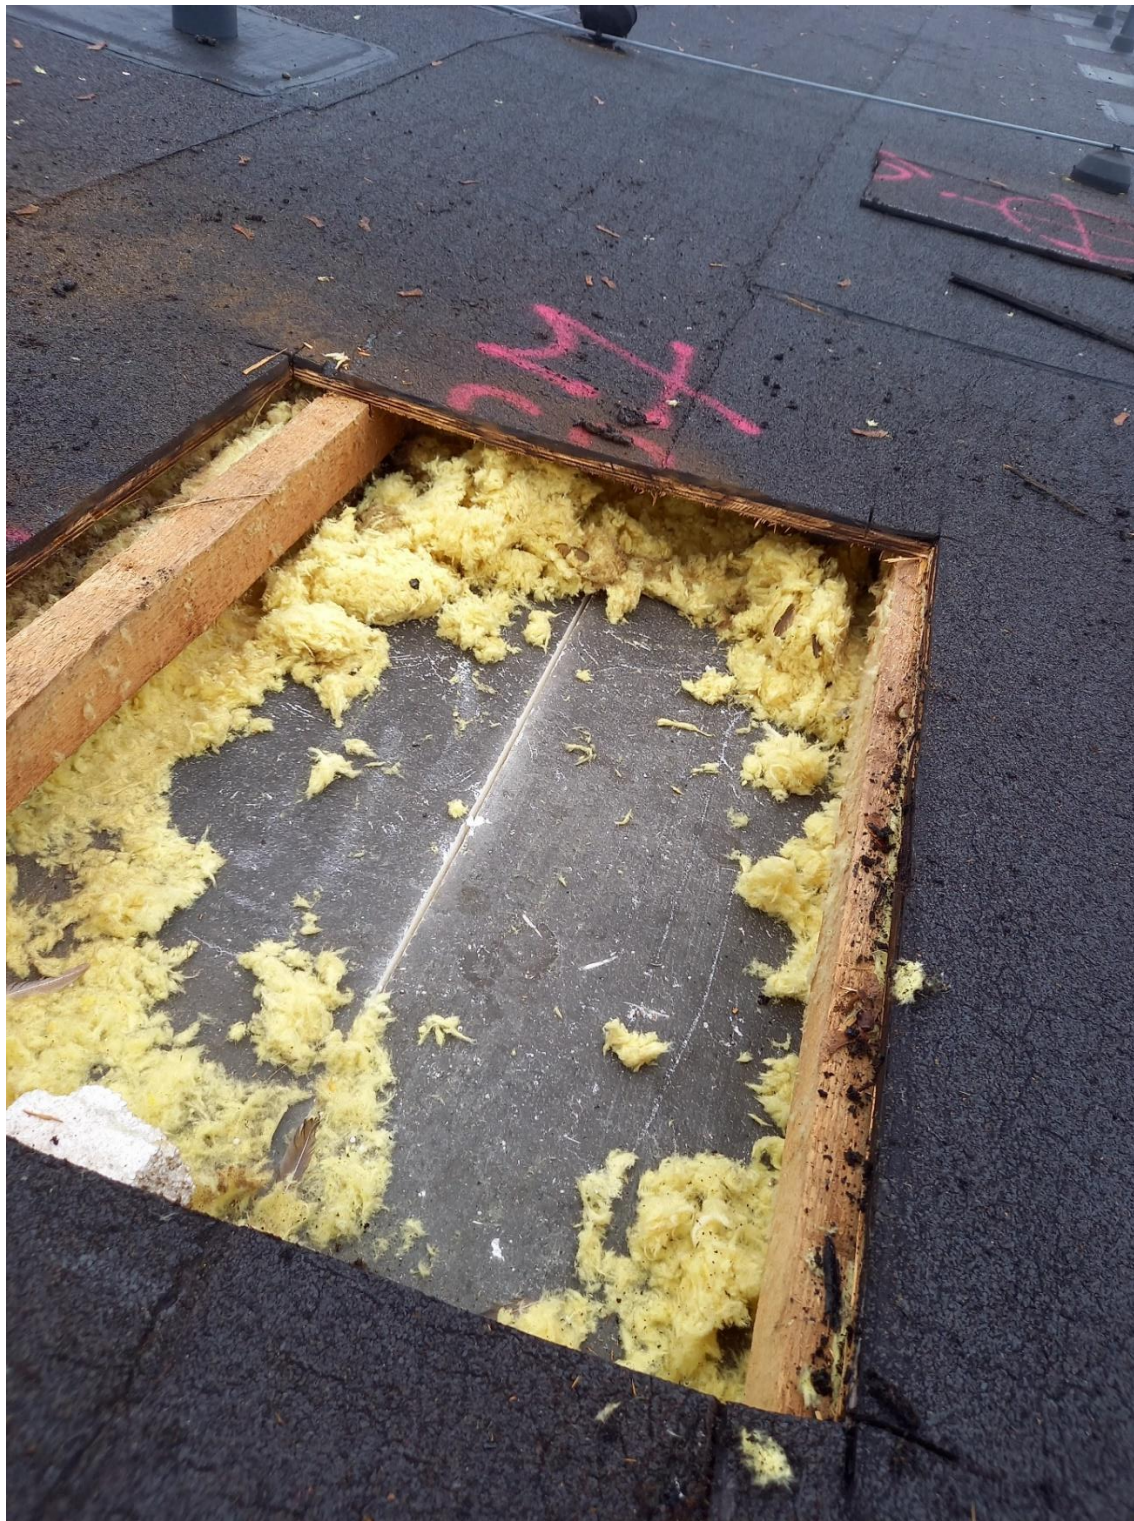
Sonda S7:

Dle provedené sondy je tepelná izolace ve výborném stavu. Doporučením je pouze výměna stávajícího záklopu horního pláště dvouplášťovém ploché střechy. Respektive zlepšení vnitřního prostředí VVV a odvodu difundující páry vhodným návrhem a rozmístěním dostatečného počtu odvětrávacích komínků (přesný rozsah bude upřesněn v rámci realizace stavby, tzn. po demontáži celého stávajícího záklopu) pro prodloužení funkčnosti a životnosti této ploché dvouplášťové střechy!!!

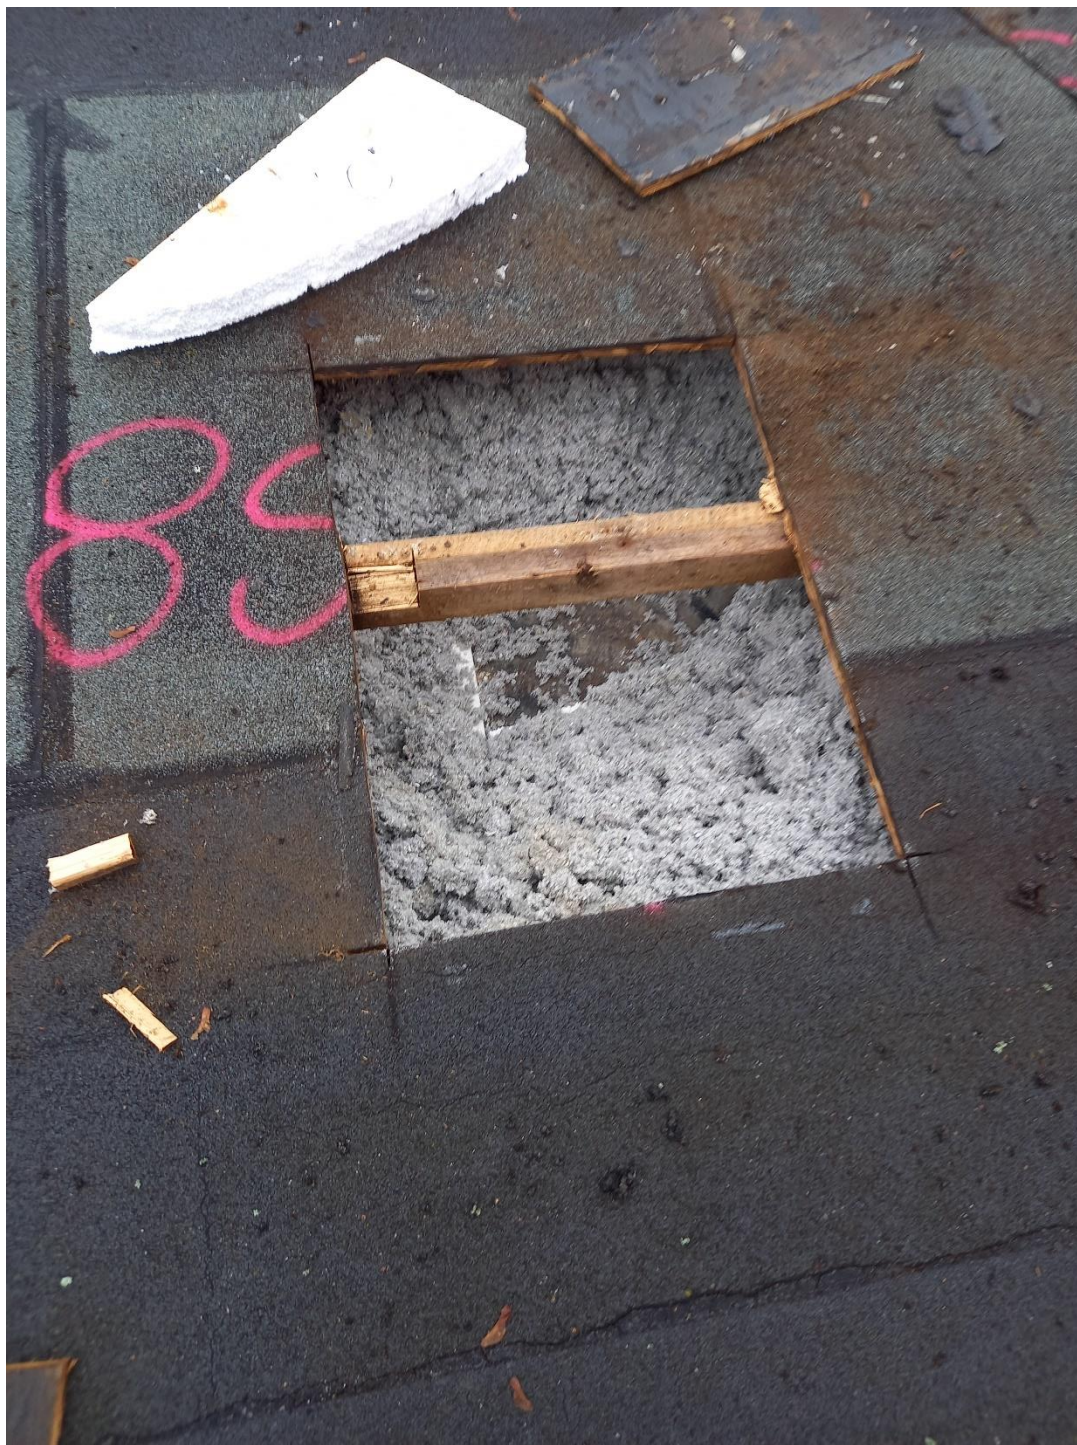
Sonda S8:

Dle provedené sondy je tepelná izolace ve výborném stavu. Doporučením je pouze výměna stávajícího záklopu horního pláště dvouplášťovém ploché střechy. Respektive zlepšení vnitřního prostředí VVV a odvodu difundující páry vhodným návrhem a rozmístěním dostatečného počtu odvětrávacích komínků (přesný rozsah bude upřesněn v rámci realizace stavby, tzn. po demontáži celého stávajícího záklopu) pro prodloužení funkčnosti a životnosti této ploché dvouplášťové střechy!!!

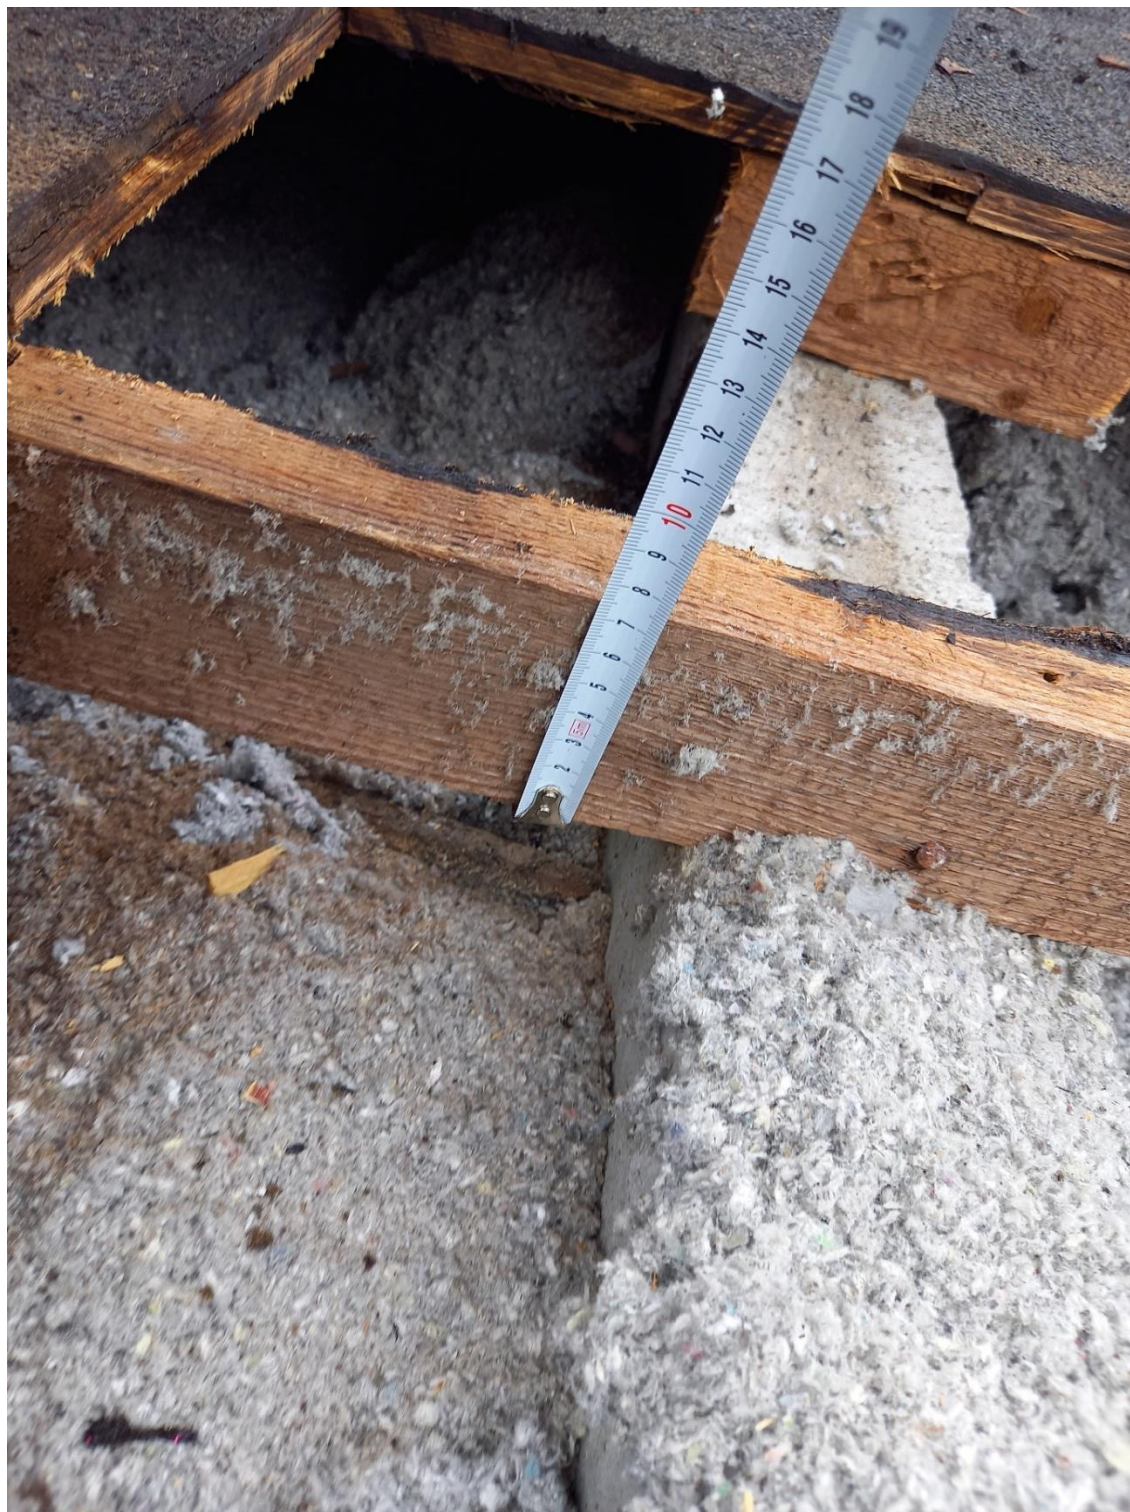
Sonda S10:

Dle provedené sondy je tepelná izolace ve výborném stavu. Doporučením je pouze výměna stávajícího záklopu horního pláště dvouplášťovém ploché střechy. Respektive zlepšení vnitřního prostředí VVV a odvodu difundující páry vhodným návrhem a rozmístěním dostatečného počtu odvětrávacích komínků (přesný rozsah bude upřesněn v rámci realizace stavby, tzn. po demontáži celého stávajícího záklopu) pro prodloužení funkčnosti a životnosti této ploché dvouplášťové střechy!!!

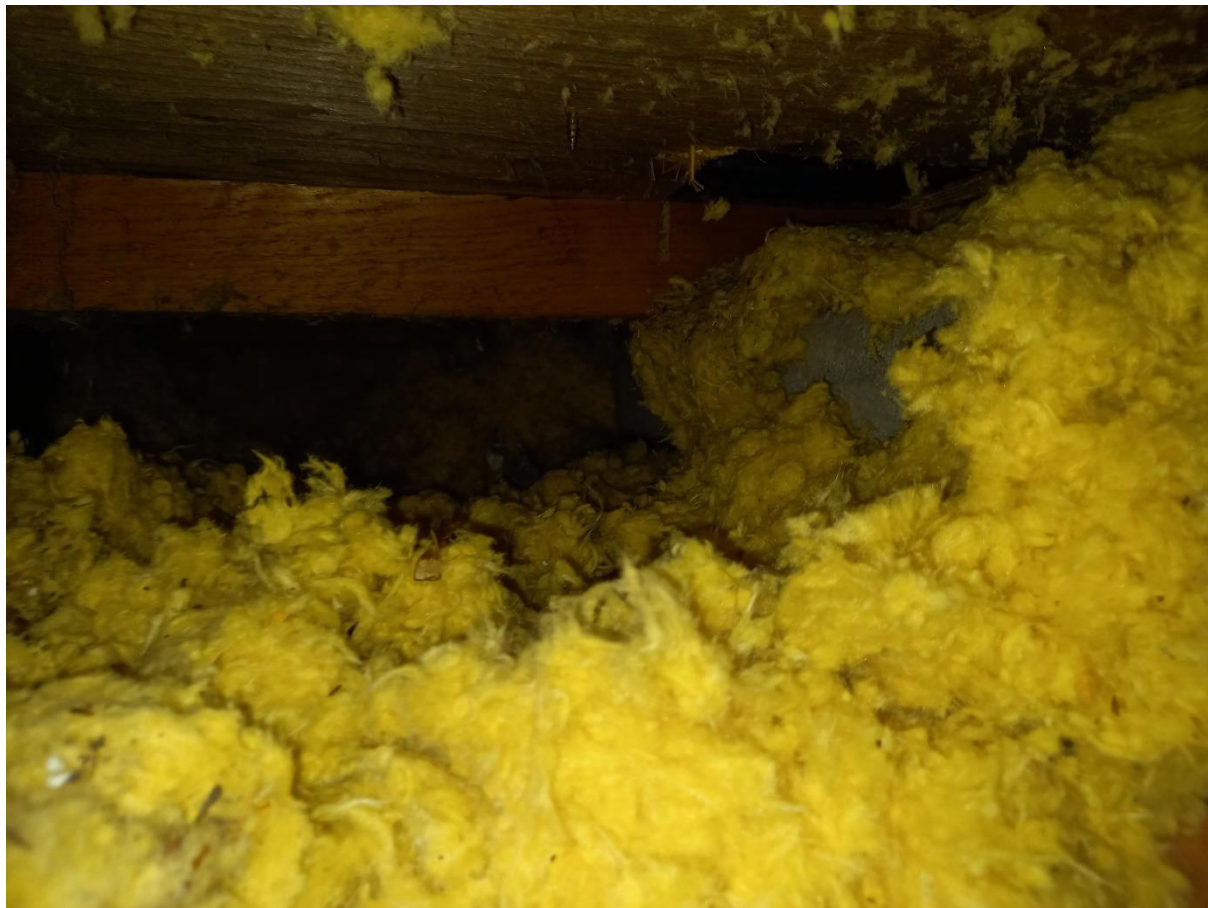
Sonda S11:

Dle provedené sondy je tepelná izolace ve výborném stavu. Doporučením je pouze výměna stávajícího záklopu horního pláště dvouplášťovém ploché střechy. Respektive zlepšení vnitřního prostředí VVV a odvodu difundující páry vhodným návrhem a rozmístěním dostatečného počtu odvětrávacích komínků (přesný rozsah bude upřesněn v rámci realizace stavby, tzn. po demontáži celého stávajícího záklopu) pro prodloužení funkčnosti a životnosti této ploché dvouplášťové střechy!!!
