## ZÁKLADNÍ DIAGNOSTICKÝ PRŮZKUM

tramvajového mostu ev.č. 4-019 přes potok Porubku  
na trati DPO Vřesina - Zátiší u konečné stanice Zátiší

### most Zátiší

ev.č. 4-019

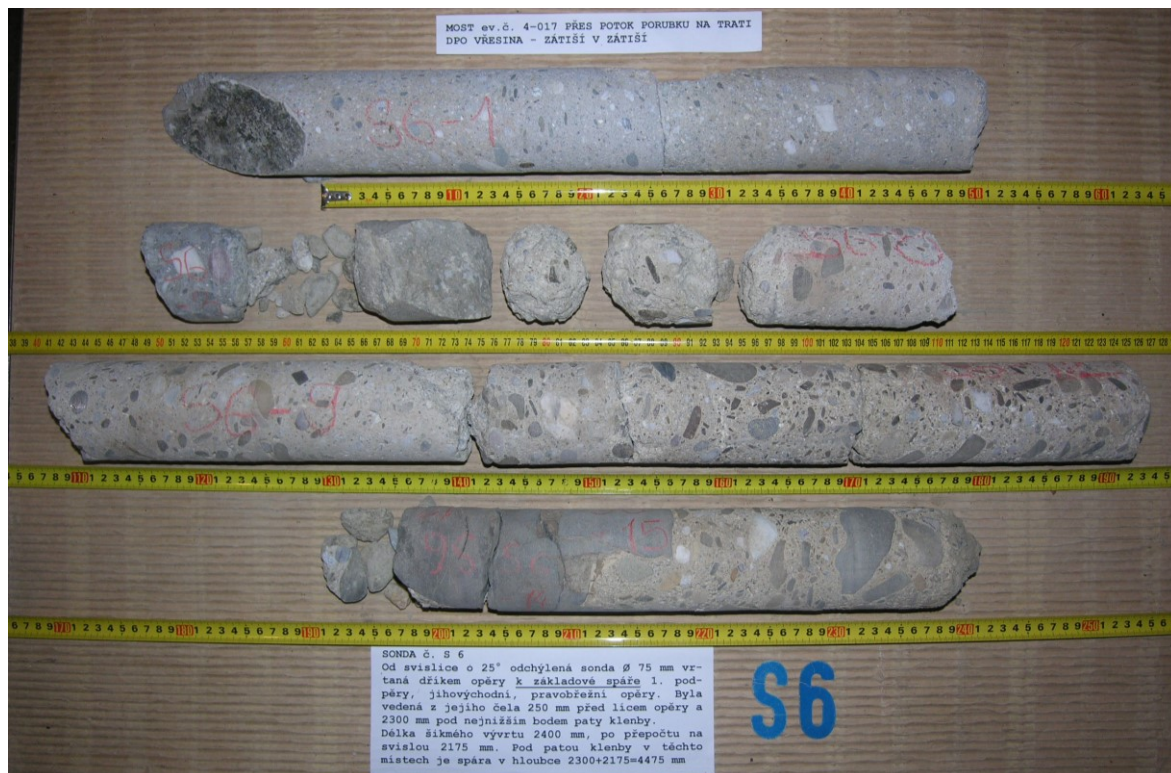
Obr.G45-206 SONDA č. S6. Od svislice odchýlená (25°) sonda ø 75 mm vrtaná dříkem opěry k základové spáře 1. podpěry, jihovýchodní, pravobřežní opěry. Byla vedena z jejího čela 250 mm před lícem opěry a 2300 mm pod nejnižším bodem paty klenby. Délka šikmého vývrtu 2400 mm, po přepočtu na svislou 2175 mm. Pod patou klenby v těchto místech je spára v hloubce 2300 + 2175 = 4475 mm.

Základová spára pod patou klenby dle výkresu SD:	4,600 m
Dle sondy S6:	4,475 m
	rozdíl = -0,125 m

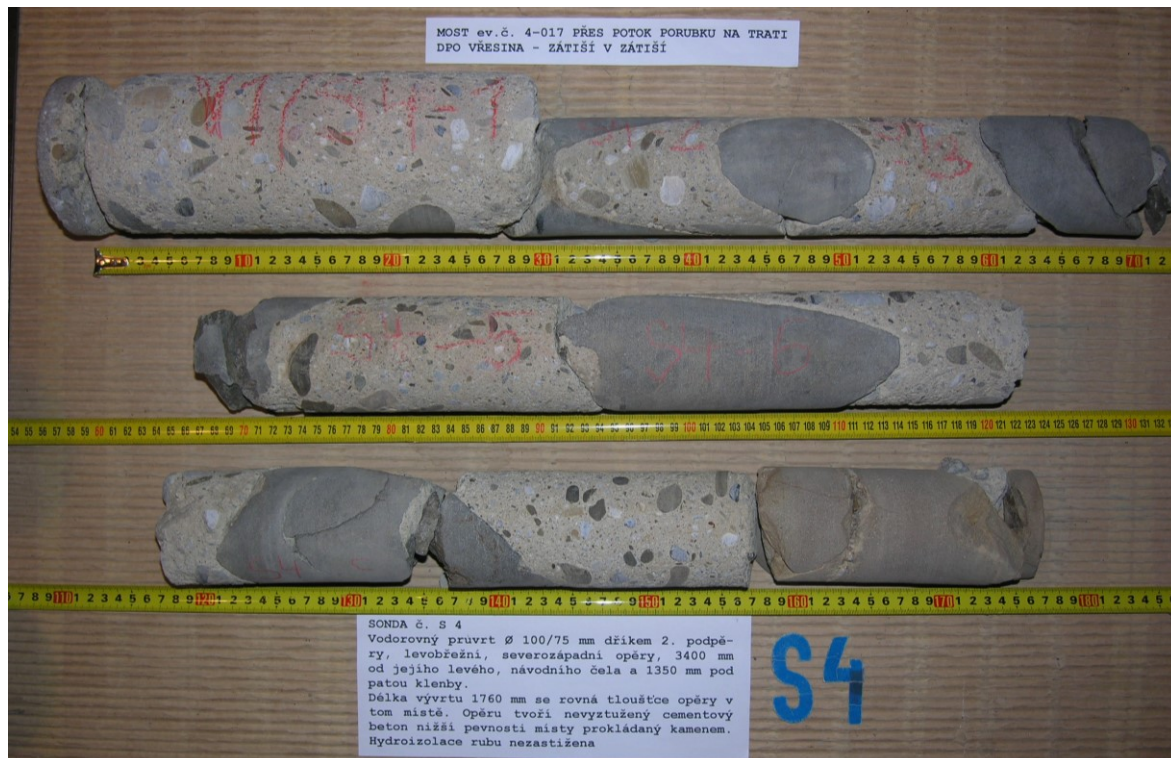
Obr.G45-204 **SONDA č. S4. Vodorovný průvrt ø 100/75 mm dříkem 2. podpěry, levobřežní, severozápadní opěry, 3400 mm od jejího levého, návodního čela a 1350 mm pod patou klenby. Délka vývrtu 1760 mm se rovná tloušťce opěry v tom místě. Opěru tvoří nevztužený cementový beton nižší pevnosti prokládaný kamenem. Hydroizolace rubu nezastižena.**

Tloušťka opěry v místě průvrtu je dle výkresu SD: 1,800 m  
Dle sondy S4: 1,760 m  
rozdíl = -0,040 m

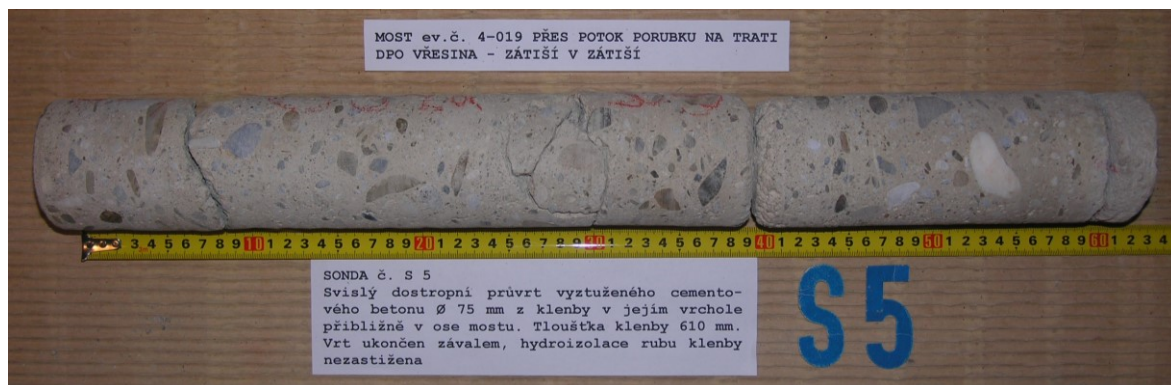
Obr.G45-205 **SONDA č. S5. Svislý dostropní průvrt vyztuženého cementového betonu  $\varnothing$  75 mm z klenby v jejím vrchole přibližně v ose mostu. Tloušťka klenby 610 mm. Vrt ukončen závalem, hydroizolace rubu klenby nezastižena.**

Kvalita betonu klenbové nosné konstrukce je průměrná. Beton je porézni, s použitím těžného kameniva velkých frakcí. Zjištěná zaručená upřesněná pevnost betonu klenby (pat i vrcholu) v tlaku umožňuje jeho zařazení do pevnostní třídy C12/15.

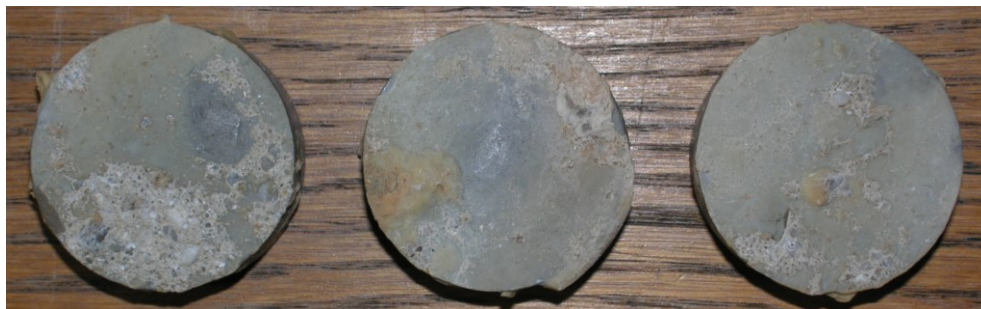
Obr.G45-111 Zkušební terče číslo 16, 65, 74 (zkušební místo 1) po provedení odtrhu.

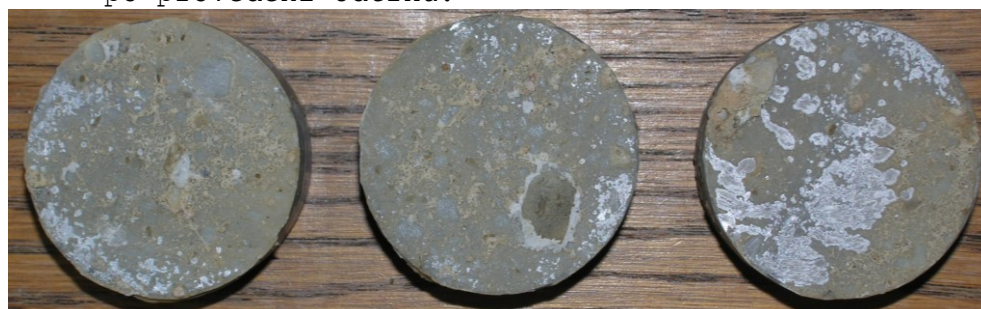
Obr.G45-112 Zkušební terče číslo 34, 49, 52 (zkušební místo 2) po provedení odtrhu.

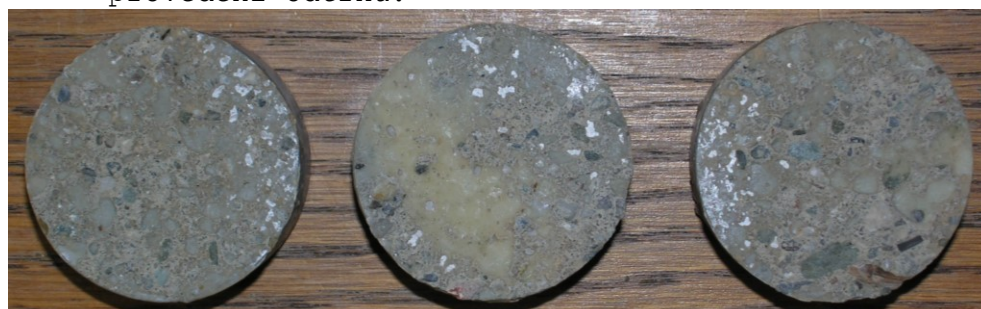
Obr.G45-113 Zkušební terče číslo 95, 113, 180 (zkušební místo 3) po provedení odtrhu.

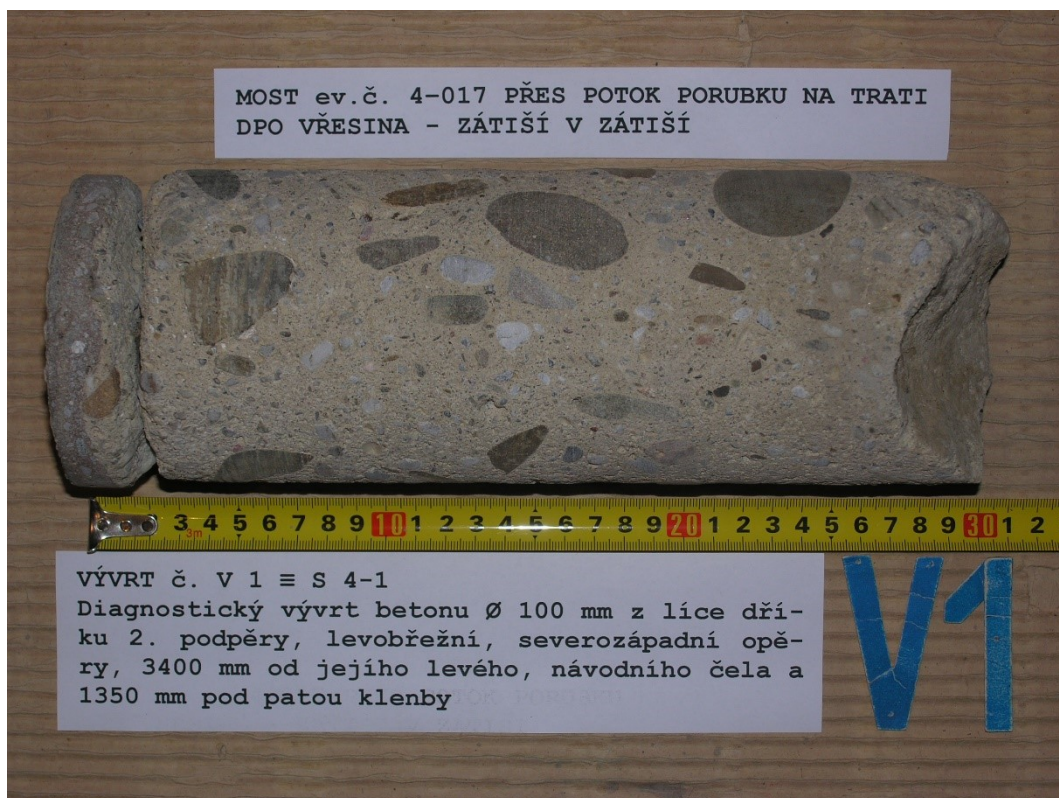
Obr. G45-101 VÝVRT č. V1  $\equiv$  S 4-1. Diagnostický vývrt betonu  $\varnothing$  100 mm z líce dříku 2. podpěry, levobřežní, severozápadní opěry, 3400 mm od jejího levého, návodního čela a 1350 mm pod patou klenby. U zkušebního místa NDT (Schmidt) č.7.

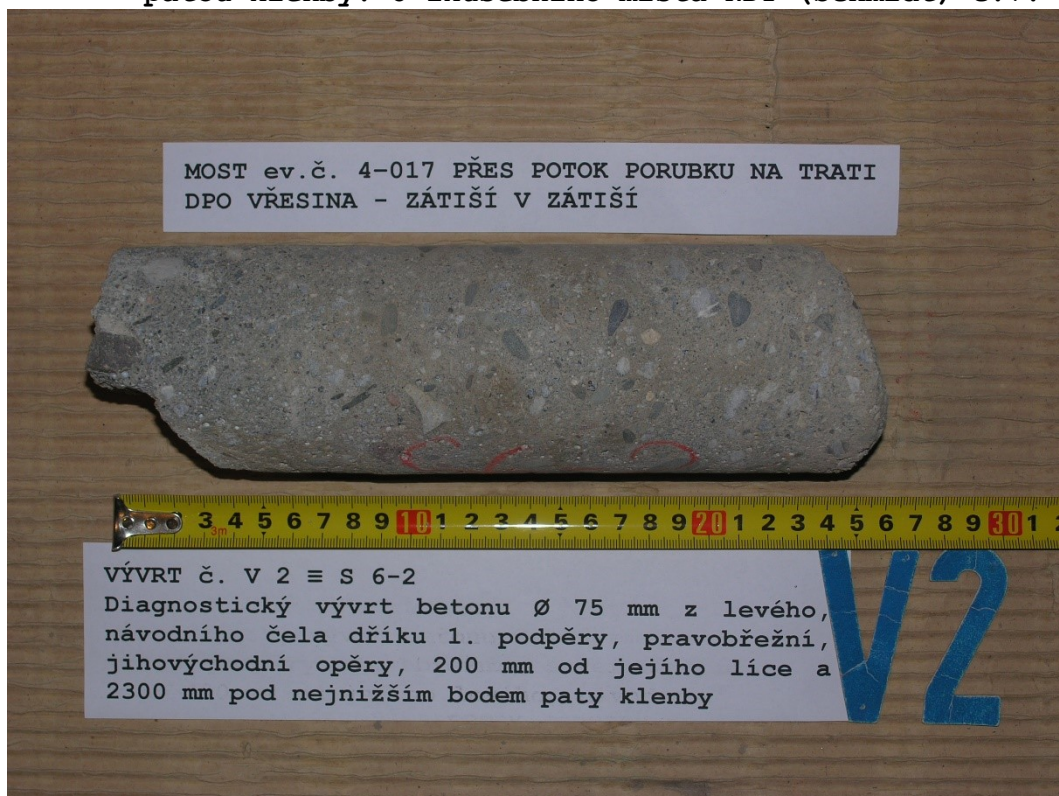
Obr. G45-102 VÝVRT č. V2  $\equiv$  S 6-2. Diagnostický vývrt betonu  $\varnothing$  75 mm z levého, návodního čela dříku 1. podpěry, pravobřežní, jihovýchodní opěry, 200 mm od jejího líce a 2300 mm pod nejnižším bodem paty klenby. Bez zkušebního místa NDT (Schmidt).

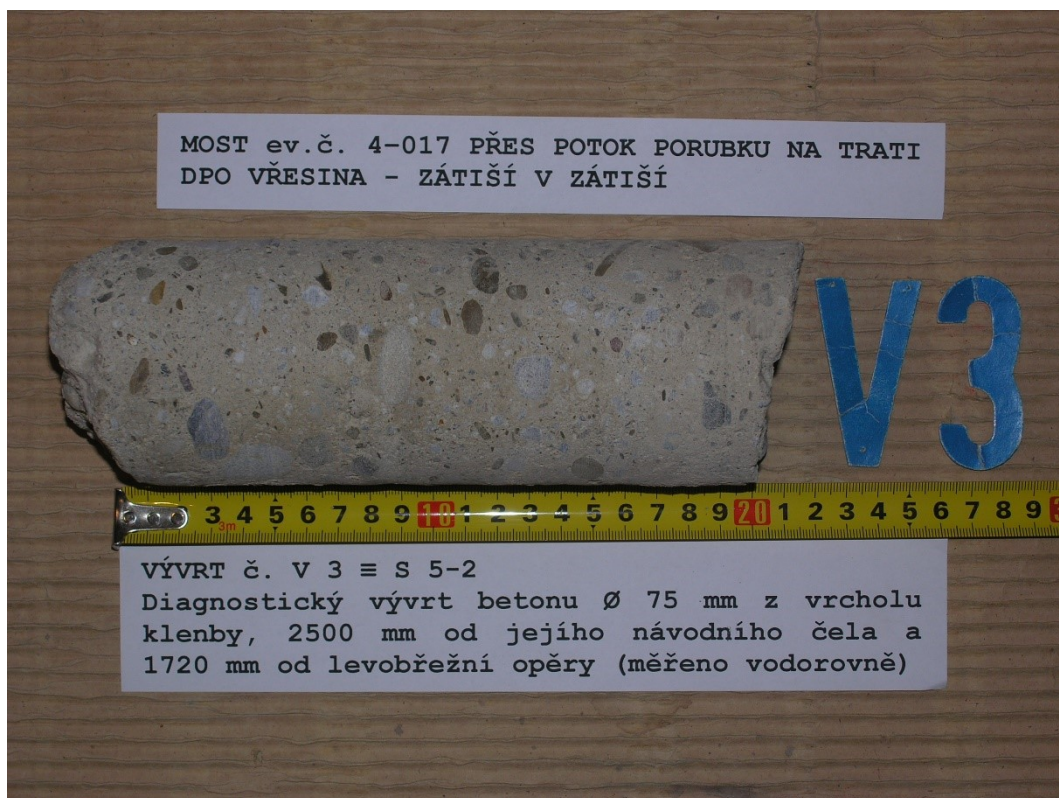
Obr. G45-103 VÝVRT č. V3 ≡ S 5-2. Diagnostický vývrt betonu Ø 75 mm z vrcholu klenby, 2500 mm od jejího návodního čela a 1720 mm od levobřežní opěry (měřeno vodorovně). U zkušebního místa NDT (Schmidt) č.30.

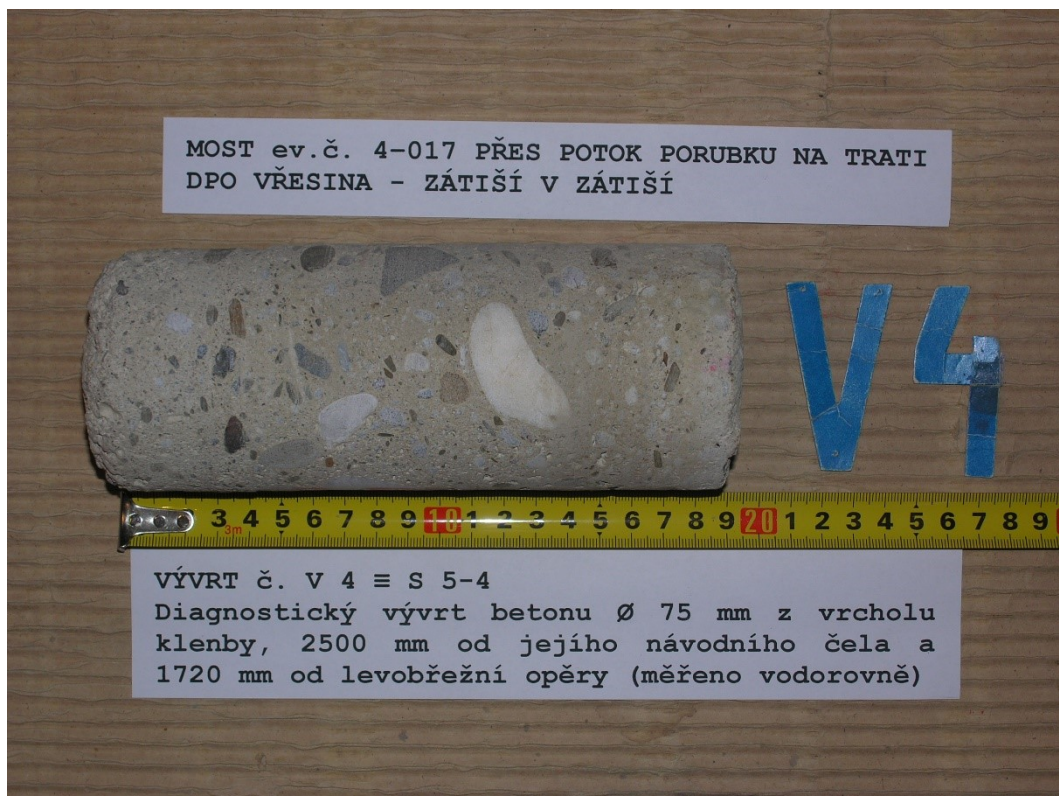
Obr. G45-104 VÝVRT č. V4 ≡ S 5-4. Diagnostický vývrt betonu Ø 75 mm z vrcholu klenby, 2500 mm od jejího návodního čela a 1720 mm od levobřežní opěry (měřeno vodorovně). U zkušebního místa NDT (Schmidt) č.30.

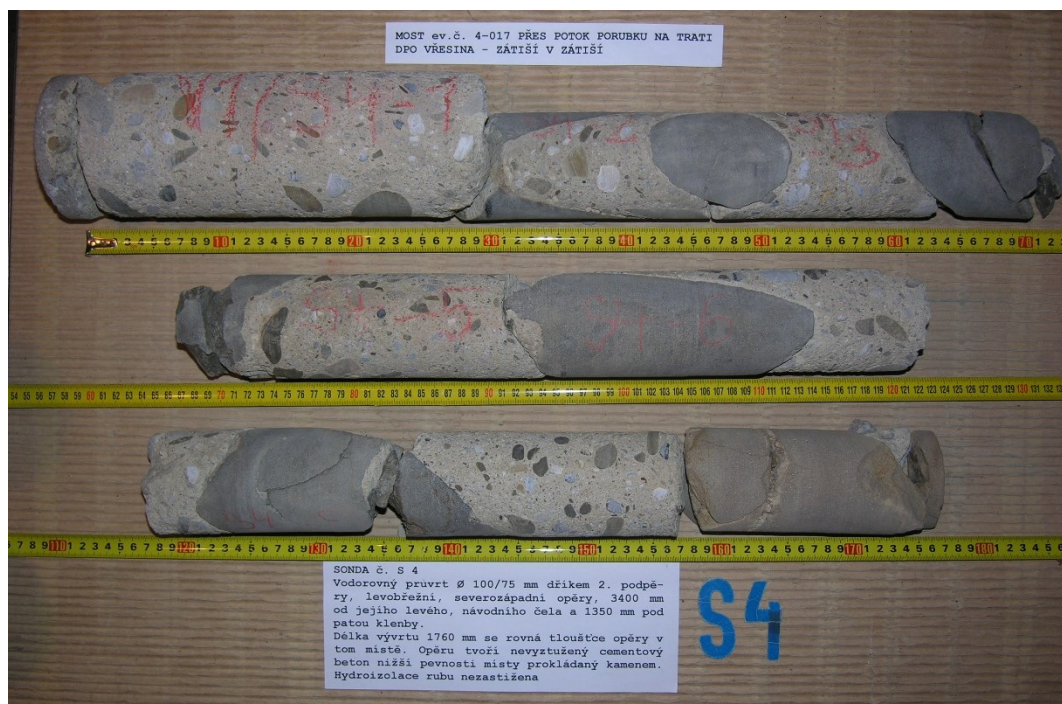
Obr. G45-105 SONDA č. S4. Vodorovný průvrt  $\varnothing$  100/75 mm dříkem 2. podpěry, levobřežní, severozápadní opěry, 3400 mm od jejího levého, návodního čela a 1350 mm pod patou klenby. Délka vývrtu 1760 mm se rovná tloušťce opěry v tom místě. Opěru tvoří nevztužený cementový beton nižší pevnosti prokládaný kamenem. Hydroizolace rubu nezastižena.

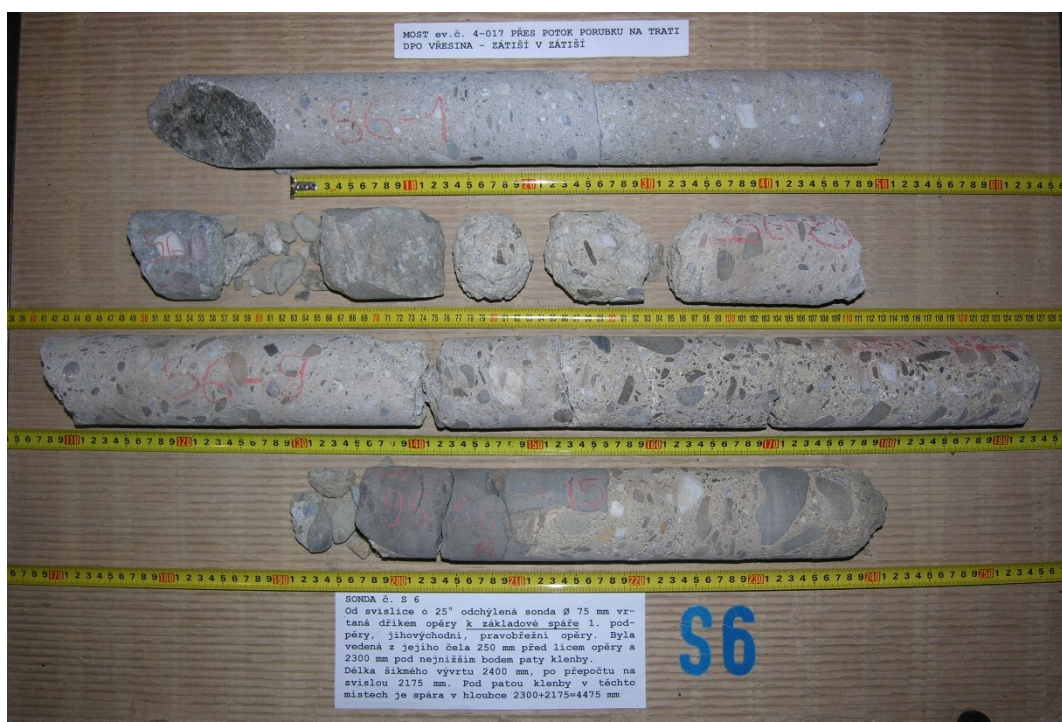
Obr. G45-106 SONDA č. S6. Od svislice odchýlená ( $25^\circ$ ) sonda  $\varnothing$  75 mm vrtaná dříkem opěry k základové spáře 1. podpěry, jihovýchodní, pravobřežní opěry. Byla vedena z jejího čela 250 mm před lícem opěry a 2300 mm pod nejnižším bodem paty klenby. Délka šikmého vývrtu 2400 mm, po přepočtu na svislou 2175 mm. Pod patou klenby v těchto místech je spára v hloubce  $2300 + 2175 = 4475$  mm.

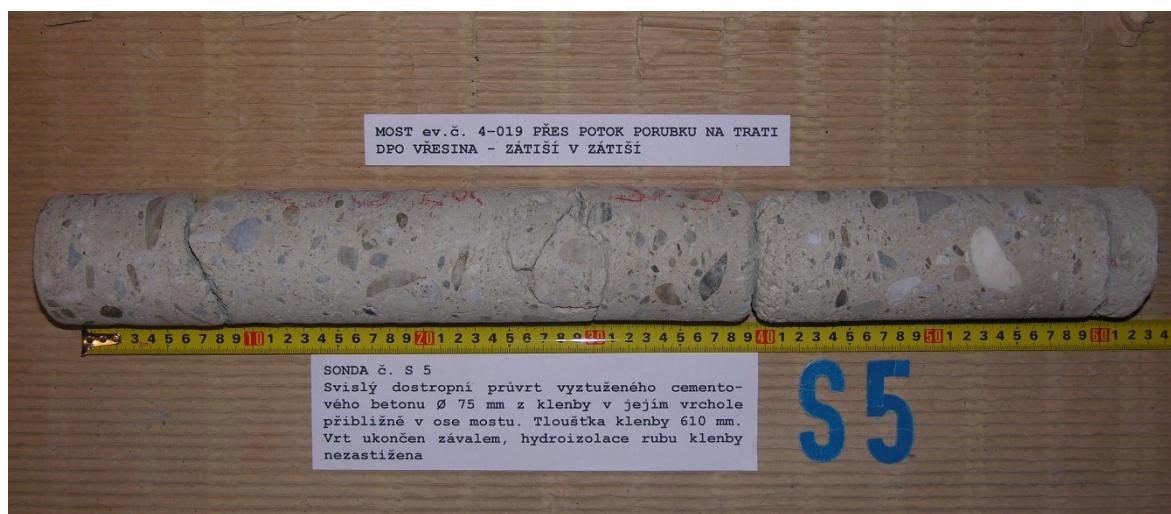
Obr. G45-107 **SONDA č. S5. Svislý dostropní průvrt vyztuženého cementového betonu Ø 75 mm z klenby v jejím vrchole přibližně v ose mostu. Tloušťka klenby 610 mm. Vrt ukončen závalem, hydroizolace rubu klenby nezastižena.**

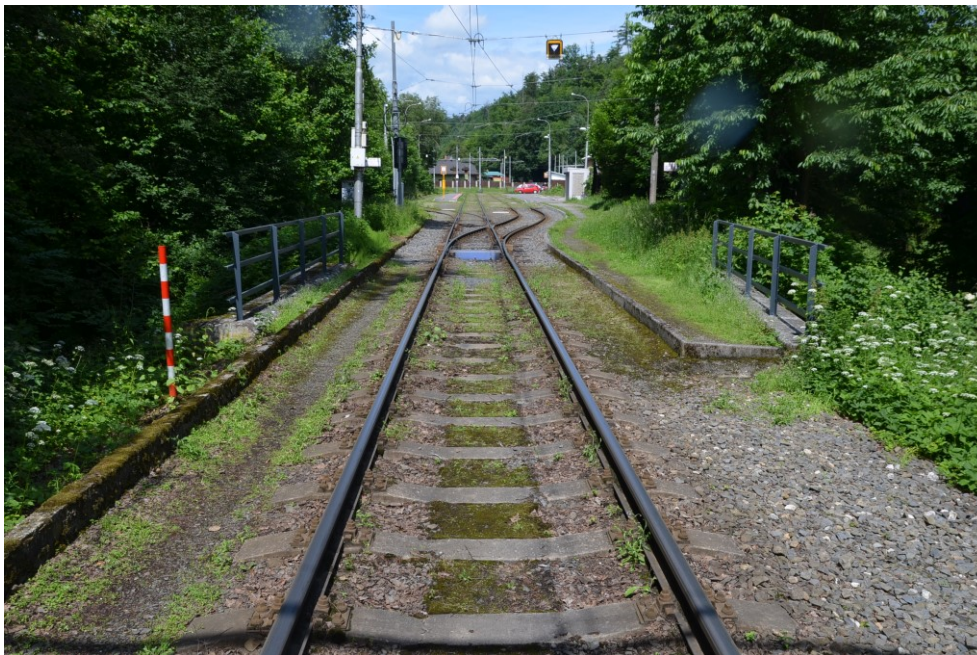
Kolejové lože je v uspokojivém stavu, viz obr. G45-01 a G45-02. Štěrkové lože je z drceného kameniva frakce 16-32, pražce jsou z předpjatého betonu, použité kolejnice typu S49. Kolejiště mírně zarůstá travnatou vegetací.

Na mostě nejsou zřízeny chodníky ani odrazné proužky, pokud za chodník nepovažujeme pravostranné rozšíření nástupiště konečné stanice Zátiší, které je ukončeno obrubou na začátku mostu vpravo, viz obr. G45-01.

Obr.G45-01 **Průhled osou mostu ve směru staničení. Pohled od zastávky Horní Lhota ke konečné zastávce Zátiší,**

- vlevo je levá (návodní) strana mostu, vpravo pravá (povodní) strana mostu,
- tramvajová trať je na mostě v přímé,
- tabulka s evidenčním číslem mostu pro tento směr není osazena,
- DZ týkající se zatížitelnosti mostu nejsou instalovány,
- most je obtěžován hustou vegetací, která brání vysýchání konstrukcí.

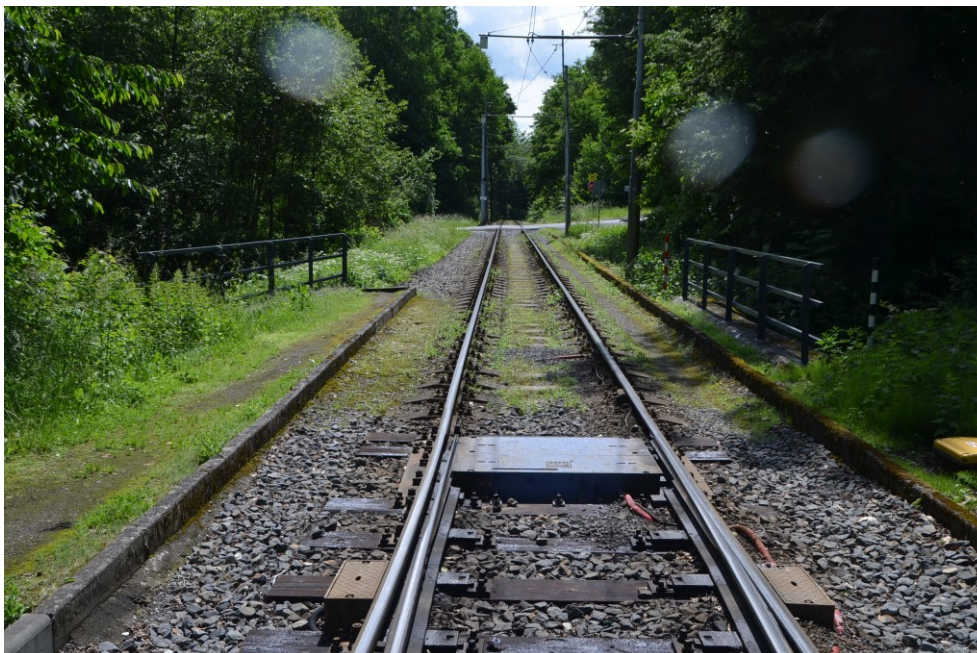
Obr.G45-02 **Průhled osou mostu proti směru staničení. Pohled od konečné stanice Zátiší k zastávce Horní Lhota,**

- vlevo je pravá (povodní) strana mostu, vpravo je levá (návodní) strana mostu,
- tabulka s evidenčním číslem není pro tento směr osazena,
- DZ týkající se zatížitelnosti mostu nejsou instalovány,
- most je obtěžován hustou vegetací, která brání vysýchání konstrukcí.

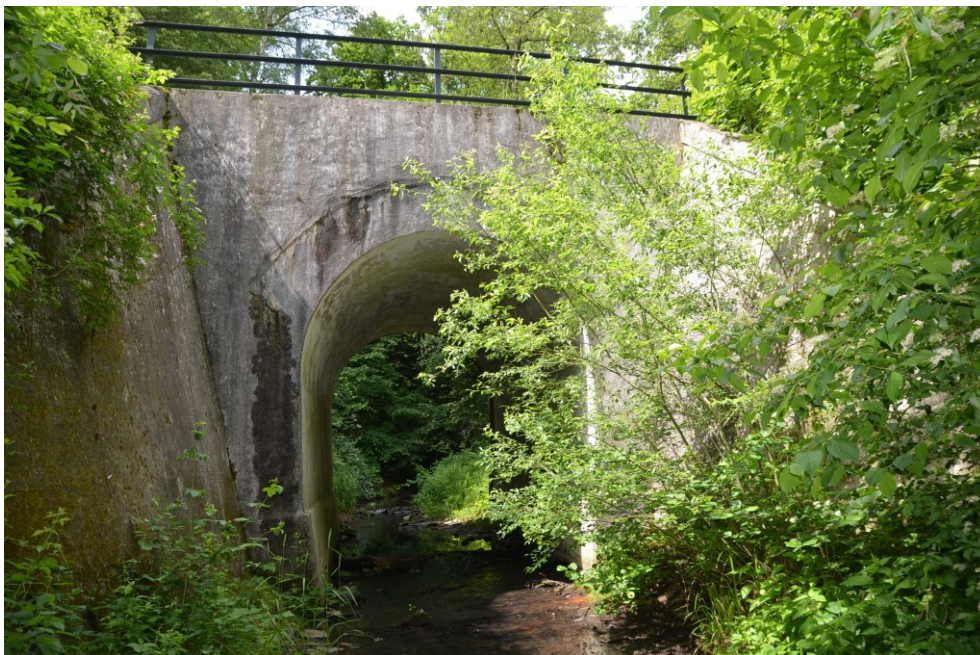
Území pod mostem tvoří koryto potoka Porubky, které protéká celou šířkou mostního otvoru a přímo smáčí paty obou podpěr, viz obr. G45-03 a G45-04. Dno je kamenité. Blízké okolí mostu je hustě zarostlé středně vysokou, ale hustou vegetací.

Obr.G45-03 **Průhled mostním otvorem. Pohled zleva doprava (po vodě) ,**

- vlevo je druhá podpěra, levobřežní opěra, vpravo je první podpěra, pravobřežní opěra,
- přemostovaná jednokolejná tramvajová trať Vřesina - Zátiší v úseku mezi zastávkami Horní Lhota a Zátiší, přemostuje potok Porubku,
- nosná konstrukce je klenbová z monolitického betonu,
- spodní stavbu tvoří dvě masivní koncové podpěry se svislými líci. Křídla obou opěr jsou šikmá, svahová, se skloněnými líci.

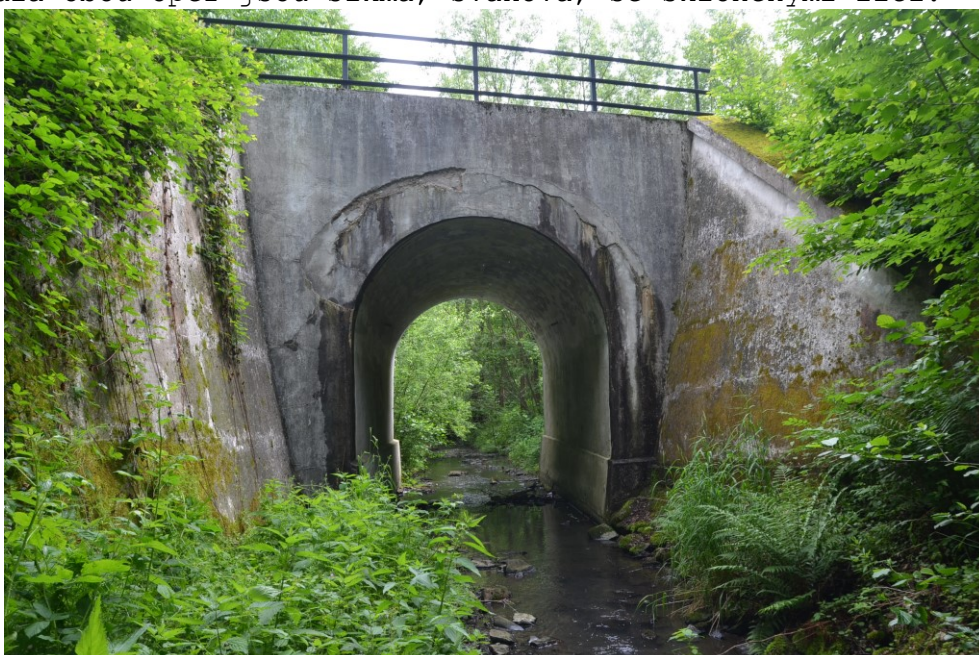
Obr.G45-04 **Průhled mostním otvorem. Pohled zprava doleva (proti vodě) ,**

- vlevo je první podpěra, pravobřežní opěra, vpravo je druhá podpěra, levobřežní opěra,
- přemostovaná jednokolejná tramvajová trať Vřesina - Zátiší v úseku mezi zastávkami Horní Lhota a Zátiší, přemostuje potok Porubku,
- nosná konstrukce je klenbová z monolitického betonu,
- spodní stavbu tvoří dvě masivní koncové podpěry se svislými líci. Křídla obou opěr jsou šikmá, svahová, se skloněnými líci.

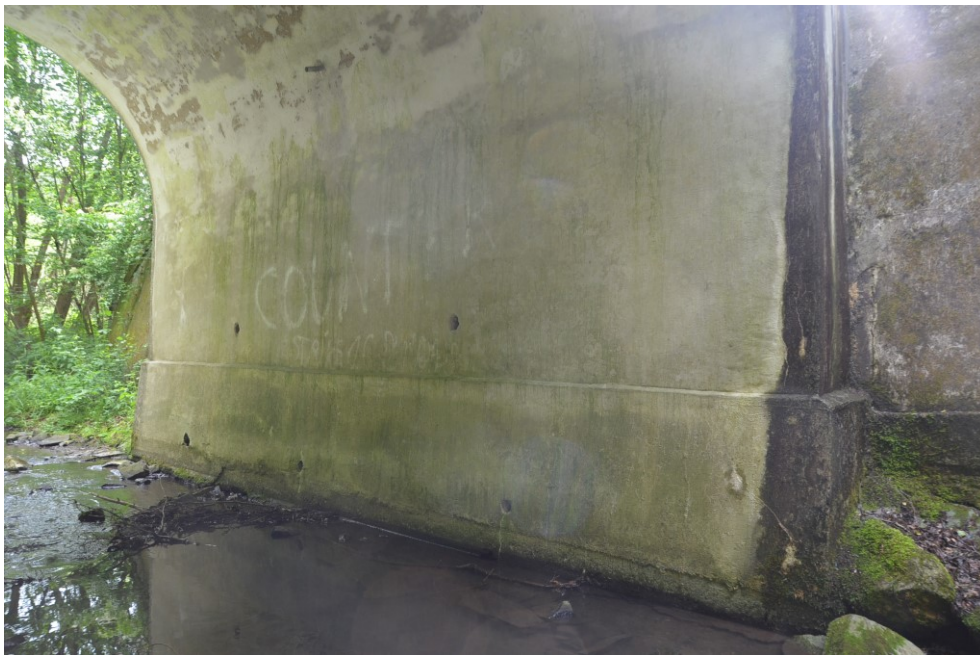
Obr.G45-05 **První podpěra, pravobřežní opěra. Pohled na její levé čelo a líc zleva doprava (po vodě) a proti směru staničení,**

- opěra je masivní monolitická se svislým lícem, povrch je opatřen cementovou omítkou. V dolní části ústupek se skloněným lícem, možná dodatečně zřízený jako ochrana paty,
- opěra trpí průsaky z rubu a rozsáhlým zamáčením čel,
- v dolní části ústupku tři otvory odvodňující rub, nad ním dva otvory odvodňující rub,
- pata opěry je omývána vodou, hloubkové větrání betonu.

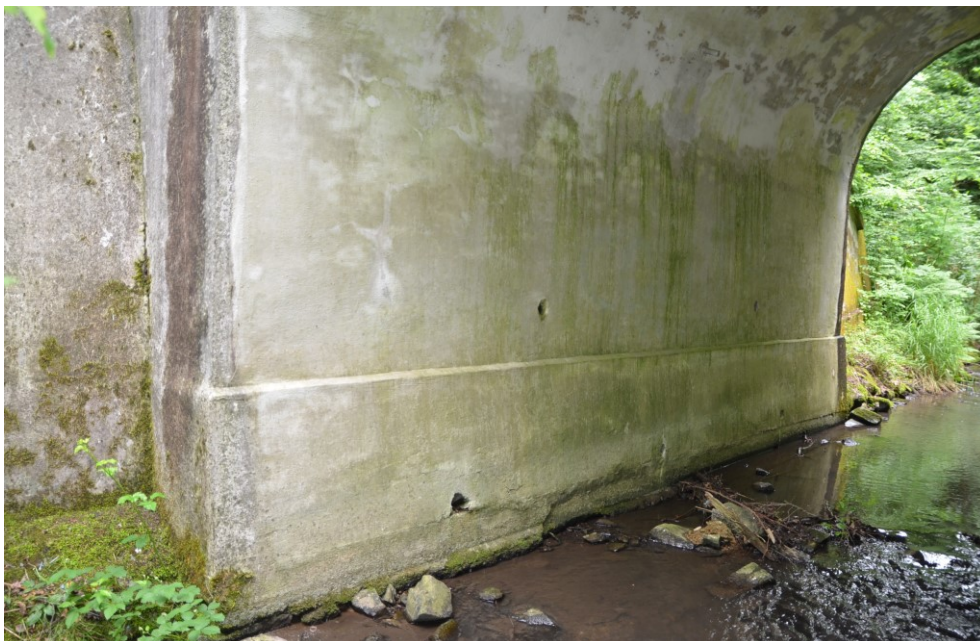
Obr.G45-06 **První podpěra, pravobřežní opěra. Pohled na její pravé čelo a líc proti směru staničení a zprava doleva (proti vodě),**

- viz obr. G45-05

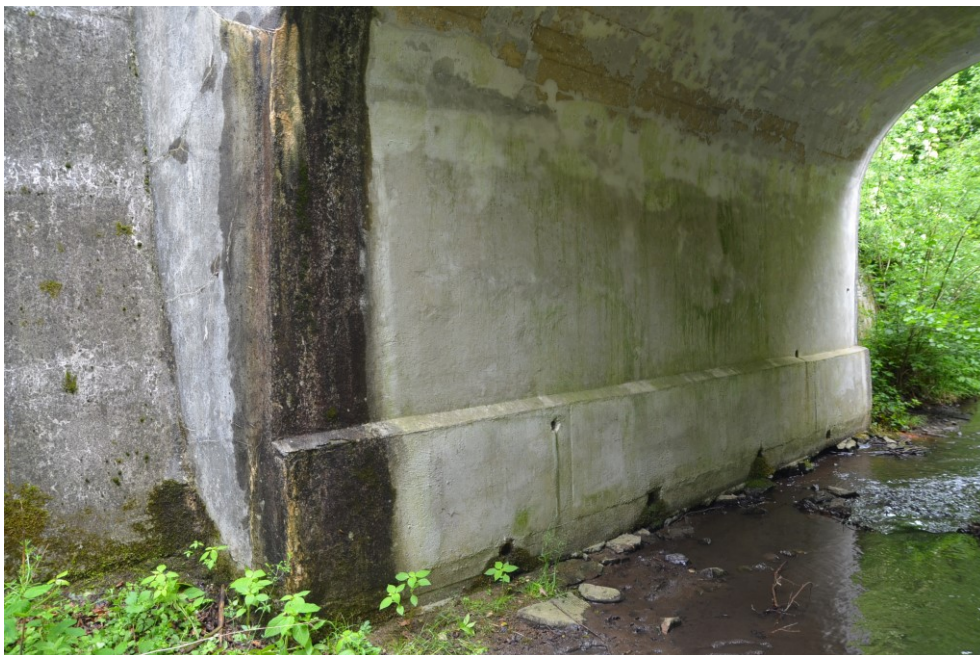
Obr.G45-07 **Druhá podpěra, levobřežní opěra. Pohled na její levé čelo a líc ve směru staničení a zleva doprava (po vodě),**

- opěra je masivní monolitická se svislým lícem, povrch je opatřen cementovou omítkou. V dolní části ústupek se skloněným lícem, možná dodatečně zřízený jako ochrana paty,
- opěra trpí průsaky z rubu a rozsáhlým zamáčením čel,
- v dolní části ústupku čtyři otvory odvodňující rub, v jeho horní části a nad ním po jednom otvoru odvodňujícím rub,
- pata opěry je omývána vodou, hloubkové větrání betonu.

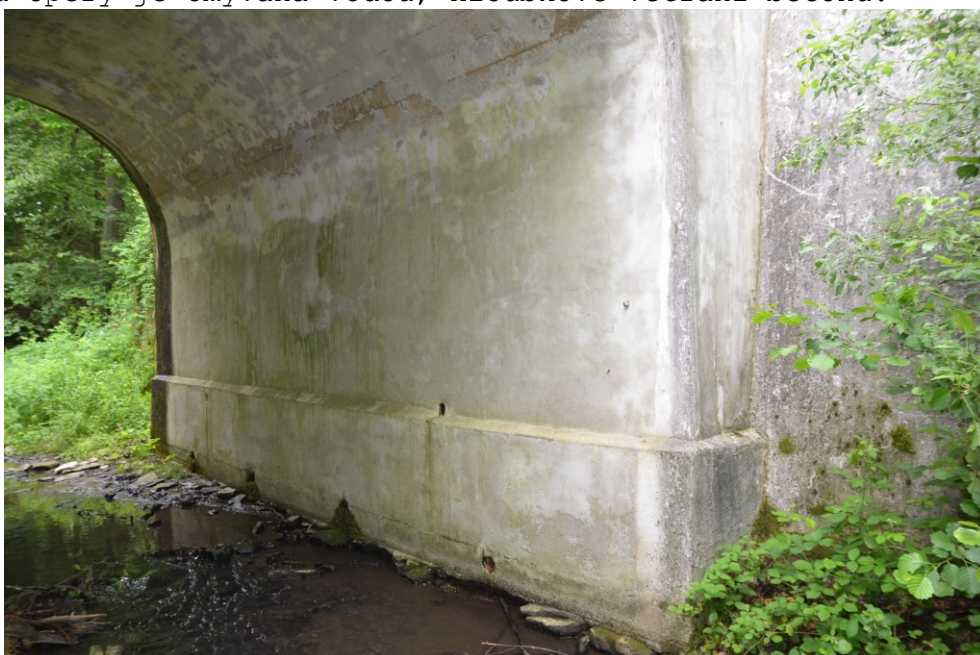
Obr.G45-08 **Druhá podpěra, levobřežní opěra. Pohled na její pravé čelo a líc zprava doleva (proti vodě) a ve směru staničení,**

- opěra je masivní monolitická se svislým lícem, povrch je opatřen cementovou omítkou. V dolní části ústupek se skloněným lícem, možná dodatečně zřízený jako ochrana paty,
- opěra trpí průsaky z rubu a rozsáhlým zamáčením čel,
- v dolní části ústupku čtyři otvory odvodňující rub, v jeho horní části a nad ním po jednom otvoru odvodňujícím rub,
- pata opěry je omývána vodou, hloubkové větrání betonu.

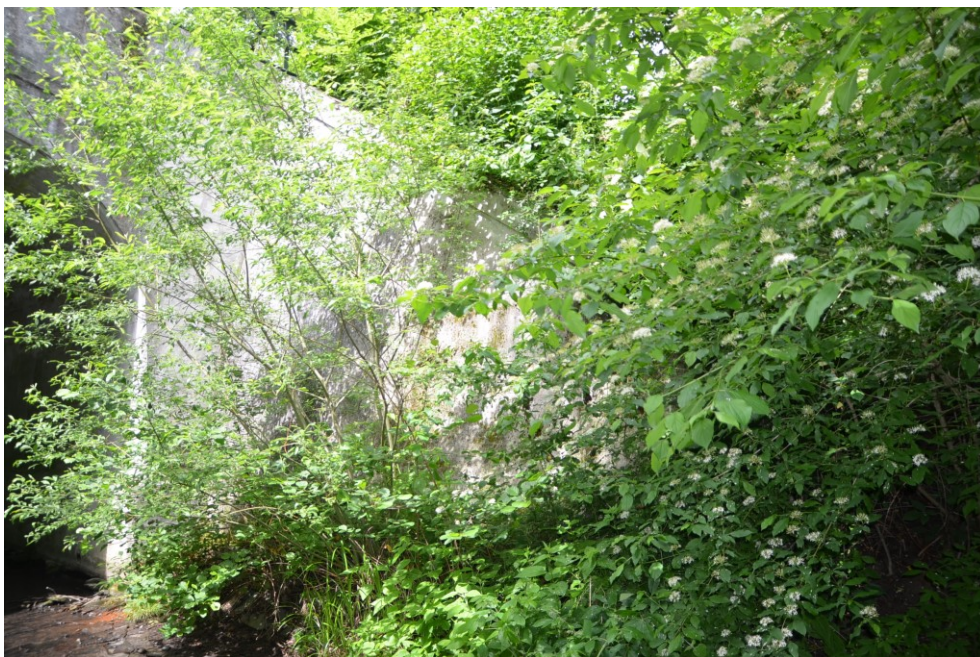
Obr.G45-09 **Levé křídlo 1. podpěry, pravobřežní opěry. Pohled zleva doprava (po vodě) a proti směru staničení,**

- křídlo je šikmé, svahové se skloněným lícem, provedené z monolitického betonu,
- temeno křídlo opatřeno ŽB monolitickou římsou,
- křídlo obtěžováno bujnou vegetací bránící vysychání konstrukcí.

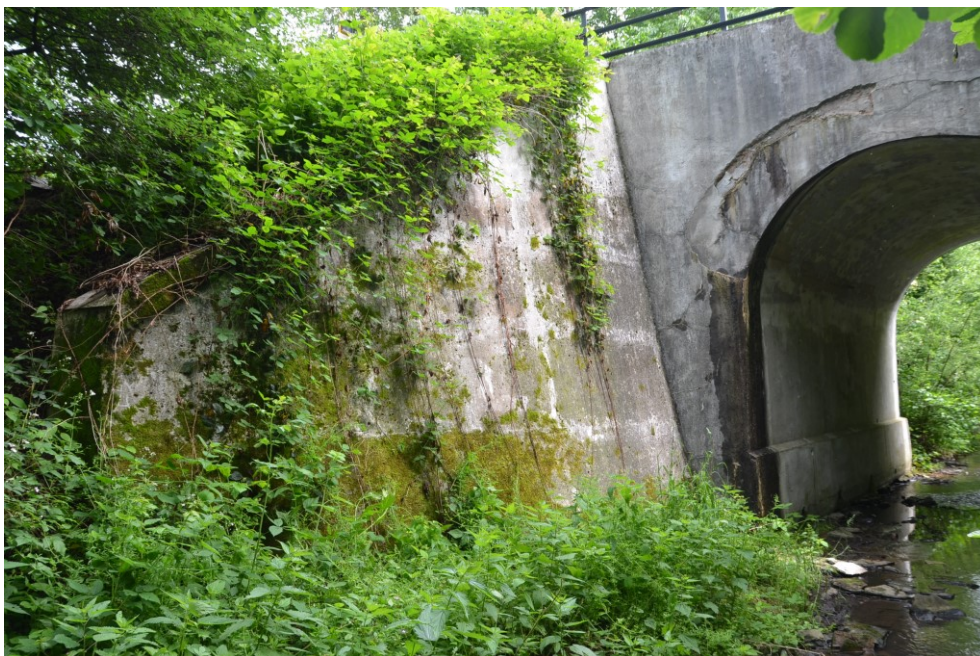
Obr.G45-10 **Pravé křídlo 1. podpěry, pravobřežní opěry. Pohled proti směru staničení a zprava doleva (proti vodě),**

- křídlo je šikmé, svahové se skloněným lícem, provedené z monolitického betonu,
- temeno křídlo opatřeno ŽB monolitickou římsou,
- křídlo obtěžováno bujnou vegetací bránící vysychání konstrukcí.

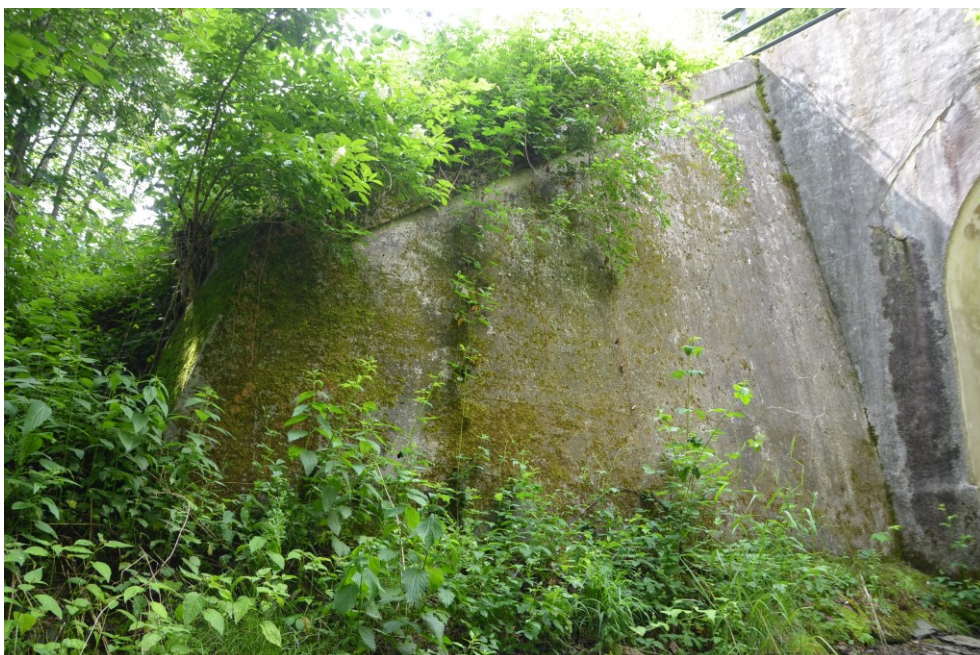
Obr.G45-11 **Levé křídlo 2. podpěry, levobřežní opěry. Pohled ve směru staničení a zleva doprava (po vodě),**

- křídlo je šikmé, svahové se skloněným lícem, provedené z monolitického betonu,
- temeno křídlo opatřeno ŽB monolitickou římsou,
- křídlo obtěžováno bujnou vegetací bránící vysychání konstrukcí.

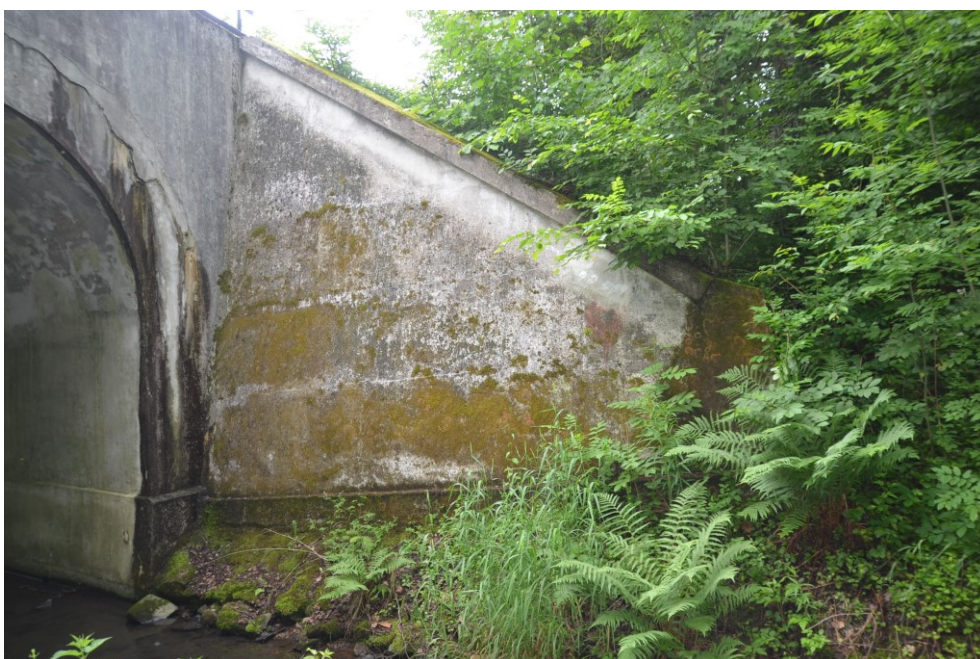
Obr.G45-12 **Pravé křídlo 2. podpěry, levobřežní opěry. Pohled zprava doleva (proti vodě) a ve směru staničení,**

- křídlo je šikmé, svahové se skloněným lícem, provedené z monolitického betonu,
- temeno křídlo opatřeno ŽB monolitickou římsou,
- křídlo obtěžováno bujnou vegetací bránící vysychání konstrukcí,
- pata křídla chráněna dlažbou z kamene.

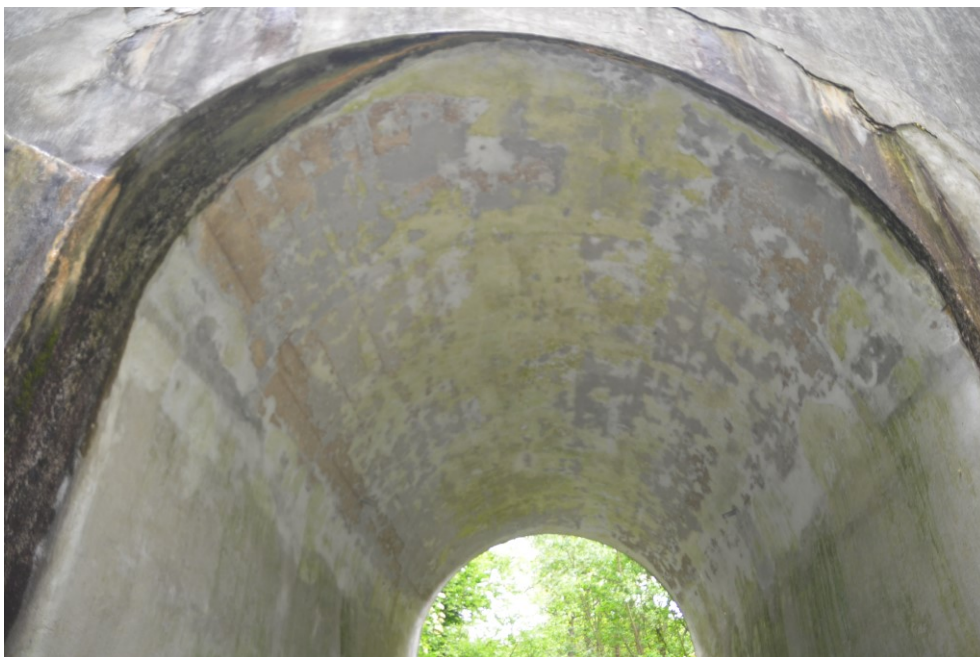
Obr.G45-13 **Podhled nosné konstrukce. Pohled zleva doprava (po vodě) a vzhůru,**

- nosná konstrukce je klenbová z monolitického betonu,
- všechny viditelné povrchy jsou opatřeny cementovou omítkou,
- podhled nosné konstrukce trpí průsaky z rubu a zatékáním z čel, zejména na svých okrajích,
- místy povrchové větrání betonu.

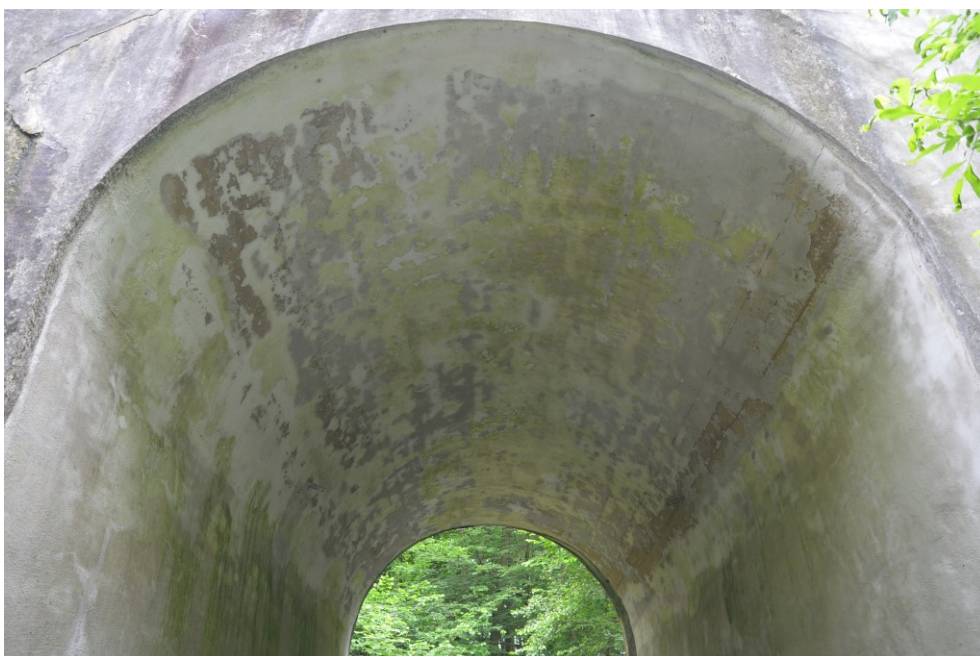
Obr.G45-14 **Podhled nosné konstrukce. Pohled zprava doleva (proti vodě) a vzhůru,**

- nosná konstrukce je klenbová z monolitického betonu,
- všechny viditelné povrchy jsou opatřeny cementovou omítkou,
- podhled nosné konstrukce trpí průsaky z rubu a zatékáním z čel, zejména na svých okrajích,
- místy povrchové větrání betonu.

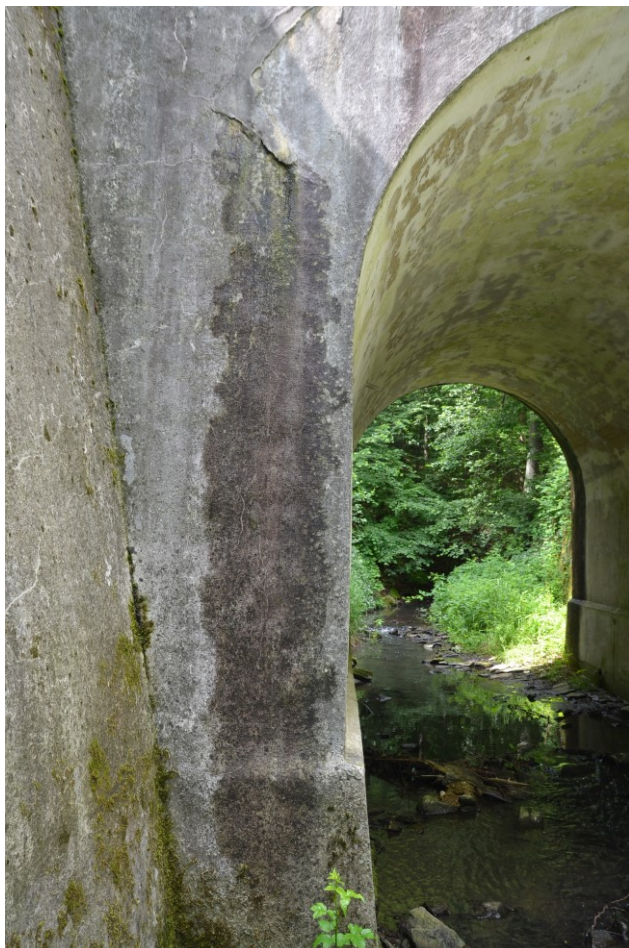
Obr.G41-15

**Detail průsaku na levém čele druhé podpěry, levobřežní opěry. Pohled zleva doprava (po vodě) a ve směru staničení,**

- průsak vody z rubu klenby přes spáru v uložení paty klenby na opěře.

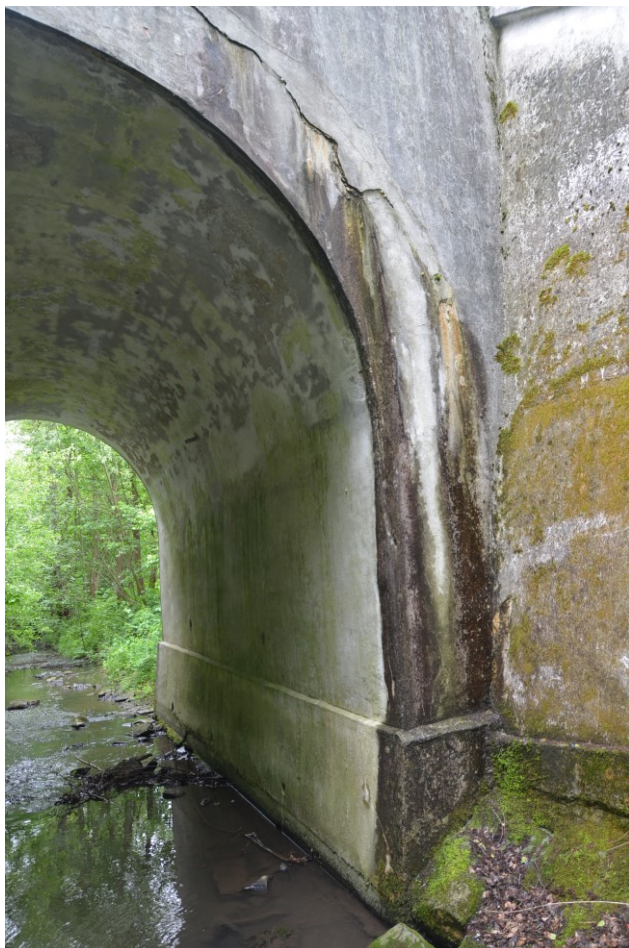
Obr.G41-16

**Detail průsaku na pravém čele druhé podpěry, levobřežní opěry. Pohled zprava doleva (proti vodě) a ve směru staničení,**

- průsak vody z rubu klenby přes spáru v uložení paty klenby na opěře.

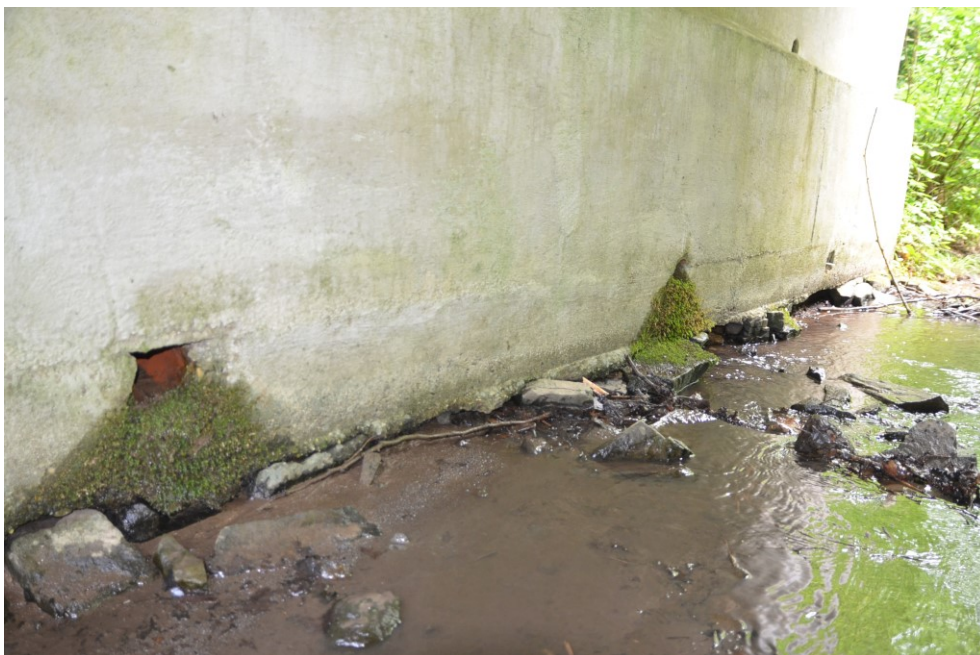
Obr.G45-17 **Detail paty druhé podpěry, levobřežní opěry. Pohled ve směru staničení a zleva doprava (po vodě),**

- pata opěry (dle dostupných podkladů je opěra založena na pilotách) je podemílána. Podél ní zbytky někdejší ochrany,
- odvodnění rubu opěry je aktivní, svědčí o tom dobře živěné zelené mechy.

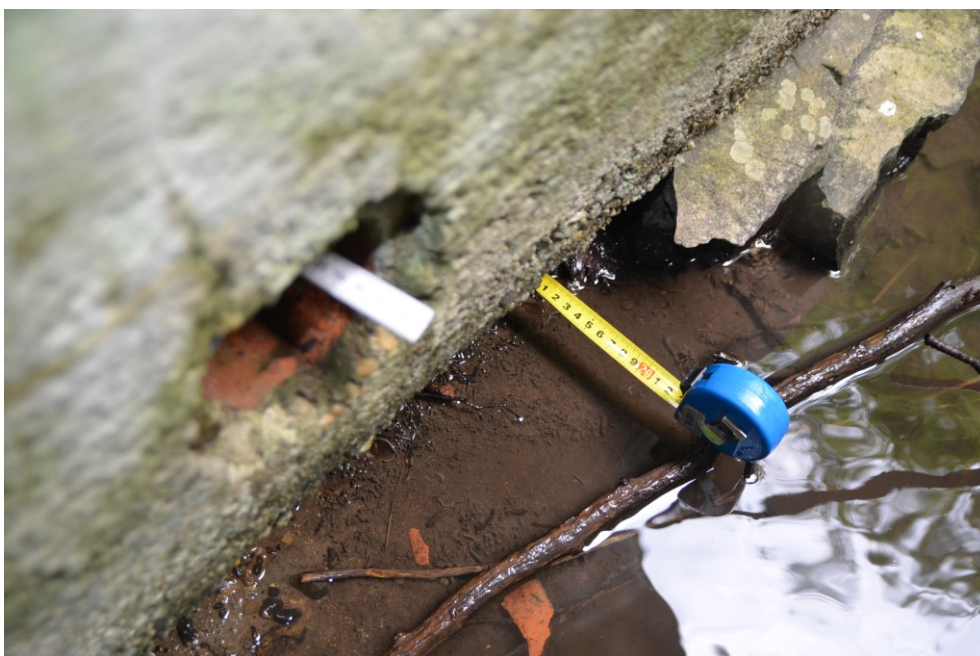
Obr.G45-18 **Detail podemletí pravé části paty druhé podpěry, levobřežní opěry.,**

- pata ústupku opěry (dle dostupných podkladů je opěra založena na pilotách) je podemílána,
- bílé měřidlo je do odvodňovacího otvoru zasunuto téměř 2000 mm, žluté měřidlo do kaverny 120 mm.
