Zpráva o rizicích pro společnost Dopravní podnik města Brna, a.s.

Brno, květen 2024

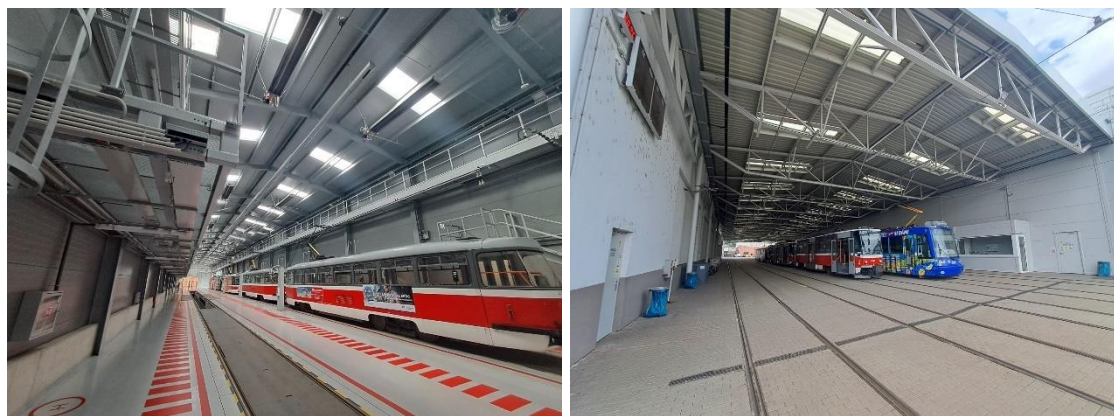
Obrázek 1: Prostory v objektu (4a) vlevo, zastřešení mezi objekty (4a) a (4) vpravo

V objektu (4) se může nacházet do 150 l hořlavin I. třídy a 750 l hořlavin II. třídy v příručním skladu hořlavých kapalin. Objekt (5) slouží jako měnič a zásobuje elektrickou energií jak vlastní areál, tak síť trolejí. Objekt (6) je budova IT, kde se nachází hlavní server. V objektu (7) se nachází zdravotní středisko a doprava. Centrální odpadové hospodářství se nachází v plechovém přístřešku (8).

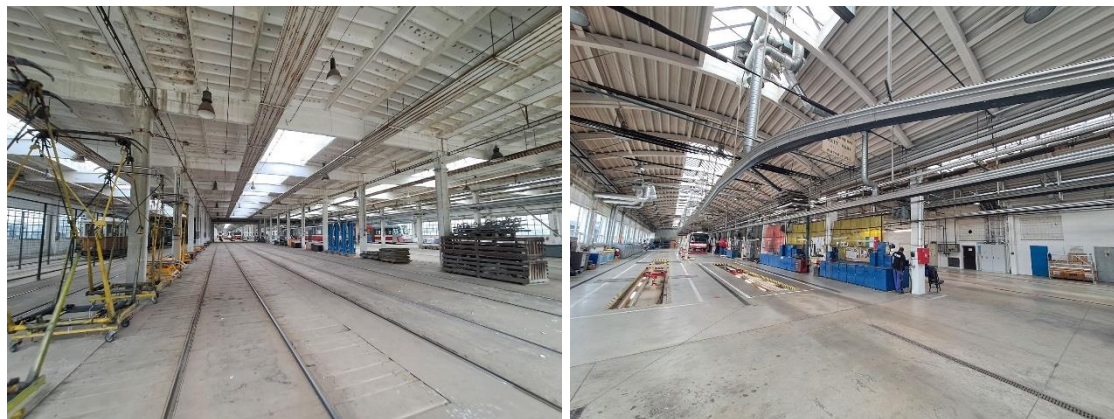
Obrázek 3: Prostory objektu (1) vlevo, prostory objektu (2) vpravo,

Areál slouží jako depo kolejových vozidel (1) a depo autobusů (2). V objektech (1 a 2) jsou rovněž prováděny drobnější opravy a kontroly vozidel. V objektu (1) a jeho bezprostředním okolí se v noci může nacházet pohromadě až 162 tramvají. V objektu (2) jsou také doplňovány provozní kapaliny, především oleje a nafta. Tyto jsou doplňovány z přítomných olejových plechových nádrží (každá vlastní elektrické čerpadlo).

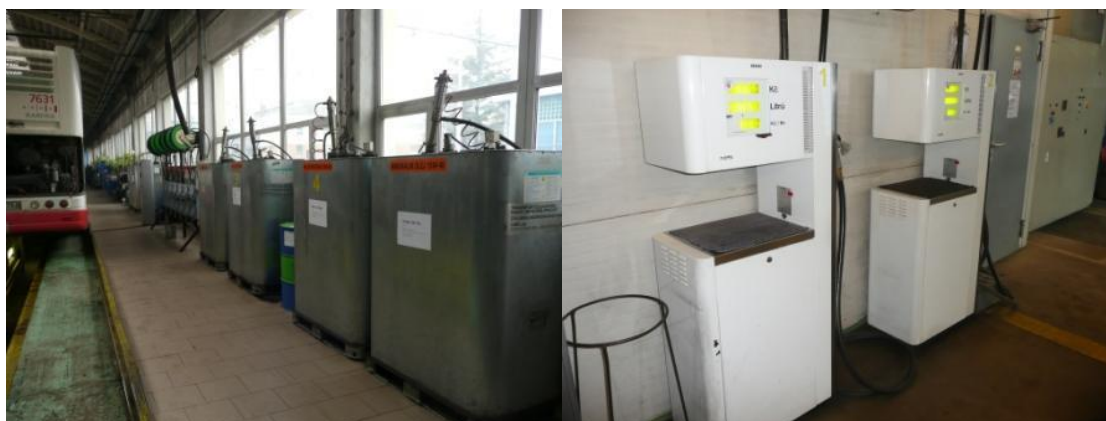
Obrázek 4: Doplňování provozních kapalin v objektech 2 a 3

Objekt (3) slouží jako mycí linka tramvají a autobusů. Do autobusů jsou zde doplňovány provozní kapaliny včetně nafty. Systém doplňování nafty je stejný jako u objektu (2). Každé vozidlo je po službě kontrolováno, jsou doplněny provozní kapaliny a vozidlo je umyto. Objekt (4) je tzv. Vrchní stavba. Tento objekt je z 1/2 pronajat společnosti Renoweld zabývající se opravami kolejí apod.

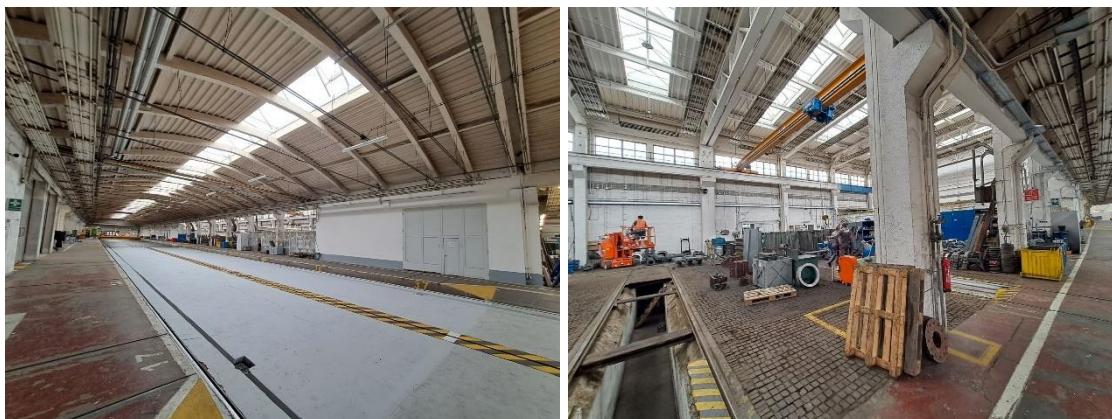
Obrázek 6: Prostory objektu (5)

Objekt (5) je budova centrálních dílen. V tomto objektu jsou prováděny generální opravy tramvají. V tomto objektu se nacházejí prostory lehké až středně těžké strojírenské výroby, lakovna, truhlářská a čalounická dílna. Lakovna se skládá z 6 lakovacích boxů, kde lakování probíhá ručně. Exhalace z lakovny jsou odvedeny odsáváním přes filtry (vždy jeden pro lakovací box). Ventilátor zajišťující tah v systému je instalován za filtry. Truhlářská a čalounická dílna jsou menší kapacity a slouží výhradně pro potřeby oprav tramvají. Odsávání z truhlářské dílny je centrální do venkovního sila.

Mimo výše uvedené činnosti probíhá v prostorech ústředních dílen také odmašťování pomocí saponátů. Další potenciálně rizikové pracoviště jsou svařovací pracoviště a pracoviště kde jsou za tepla stahovány svršky ocelových kol. Zde se používá otevřený plamen k nahřívání kol a následnému stažení běhounu.

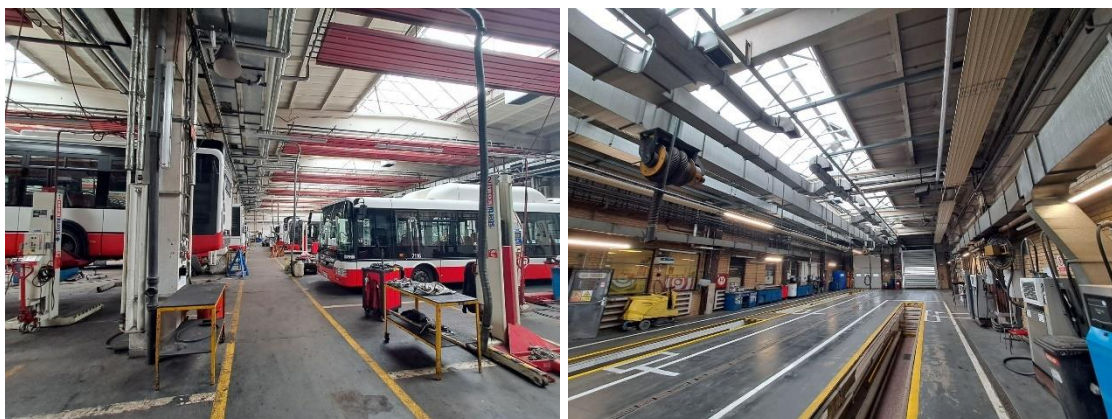
Obrázek 7: Příklad opravárenských prostor

Jedná se o areál vozovny autobusů s dílnami doplněný vozovnou trolejbusů. Stěžejní část servisních prací probíhá v objektech (1 až 4), kde jsou soustředěny dílny údržby vozidel, sklady náhradních dílů. Dílny jsou vybaveny montážními jámami, odsáváním výfukových plynů a zvedací technikou. Sklady náhradních dílů (část objektu 2) provozuje z cca 1/2 dodavatel N.D. společnost ZLINER, druhá polovina skladů je pod správou DPMB. V objektu (2) se nachází nabíjecí stanice akumulátorů s oddělenými místnostmi pro nabíjení a agregátů. V prostorách servisní haly (4) jsou instalovány 2 výdejní stojany na naftu, která je ke stojanům dopravována podzemním potrubním rozvodem z podzemních zásobníků – 4x nádrž á 50 000 l, 2x provozní nádrž, 2x rezerva, využitý objem cca 40 000 l (obj.č.15,).

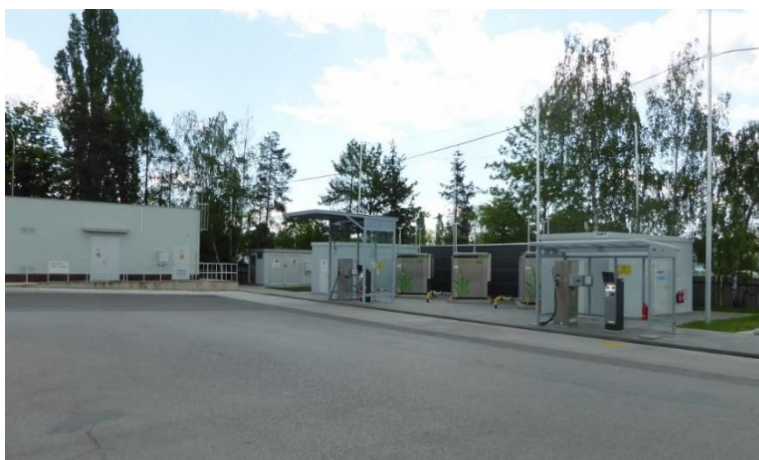
Obrázek 9: Čerpací stanice CNG

V areálu se dále nachází stanice CNG, viz níže, umístěna mezi objekty (14 a 15.) Zásobník je sestaven ze 70 kusů ocelových tlakových lahví o jednotkovém objemu 80 litrů a celkovém objemu 5 600 litrů. Lahve v každém svazku jsou propojeny svařovaným sběrným tlakovým potrubím a svedeny do tlakového rozvaděče. Tlakový rozvaděč je spojen s prioritním panelem pulzním potrubím. Na tlakovém rozvaděči jsou pojistné ventily, tlakoměry a kulové kohouty pro odtlakování potrubí v případě nutných oprav. Odfukové potrubí z pojišťovacích a ventilů pro odtlakování jednotlivých sekcí je spojeno a vyvedeno mimo prostor kontejneru, nad úroveň jeho střechy, volně do ovzduší. Zásobník je konstruován na provozní tlak 25,0MPa a maximální 27,0MPa. Je rozdělen do 3 sekcí s počtem tlakových lahví: LB nízká sekce 35 lahví, MB střední sekce 21 lahví, HB vysoká sekce 14 lahví.
