Most 29042-2

Most přes řeku Kamenici v Horním Tanvaldě - Klášter

HLAVNÍ PROHLÍDKA

Datum provedení prohlídky: 14.7.2022

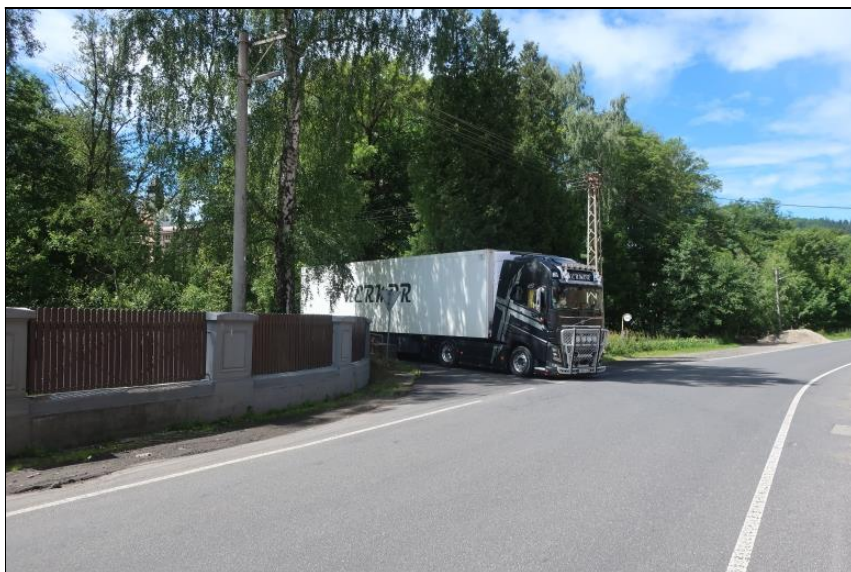
| [4.1] | 4.3 | Dopravní značení, označení objektu | Přes most přejíždějí nákladní vozidla značné hmotnosti. |

po mostě přejíždějí vozidla vysoké hmotnosti

Vyzvat Policii ČR je kontrole hmotnosti přejíždějících vozidel.

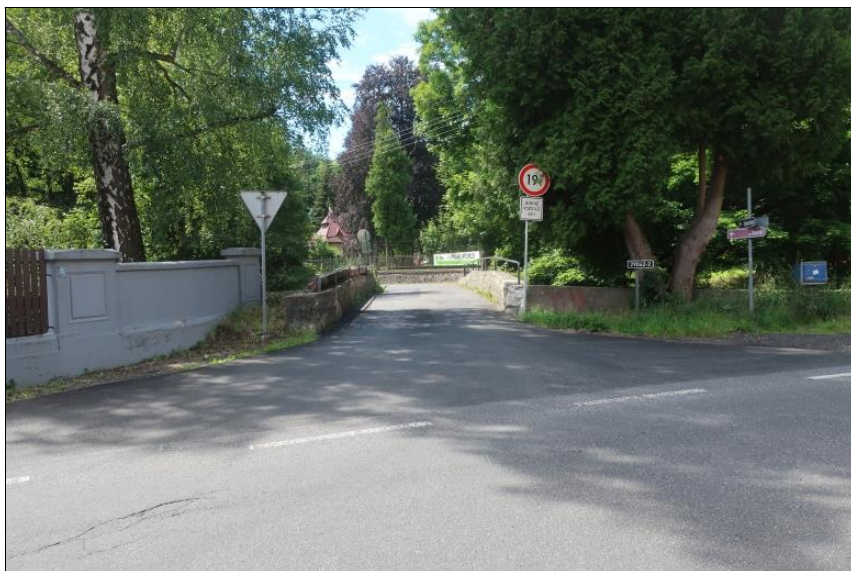
příčné uspořádání na mostě proti směru staničení

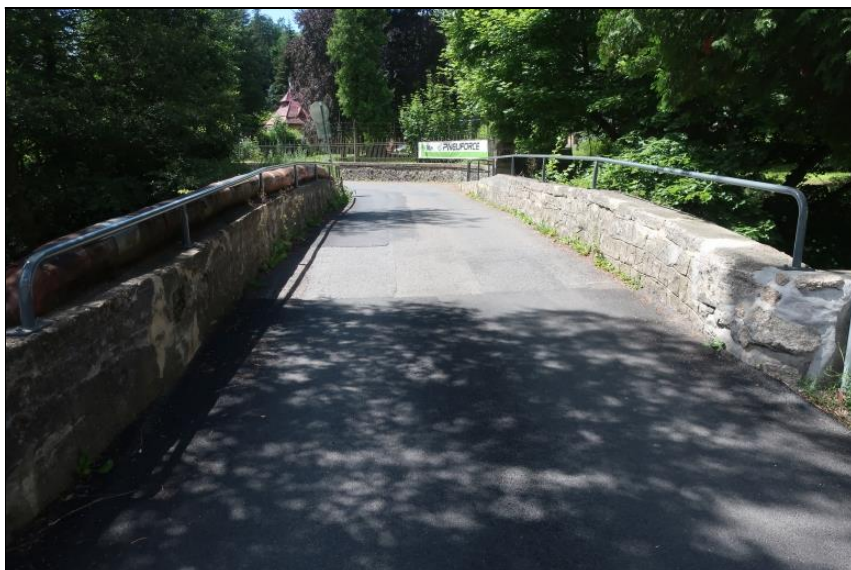
pohled na vozovku

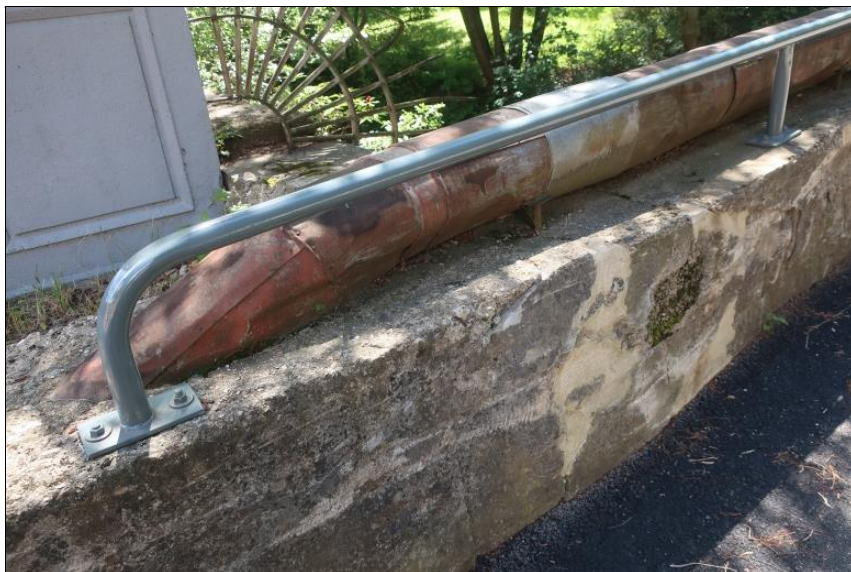
| [4.2] | 4.7 | Cizí zařízení | Prvky uchycení inženýrských sítí na pravé poprsní zdi výrazně korodují.

trubní vedení na pravé parapetní zídce

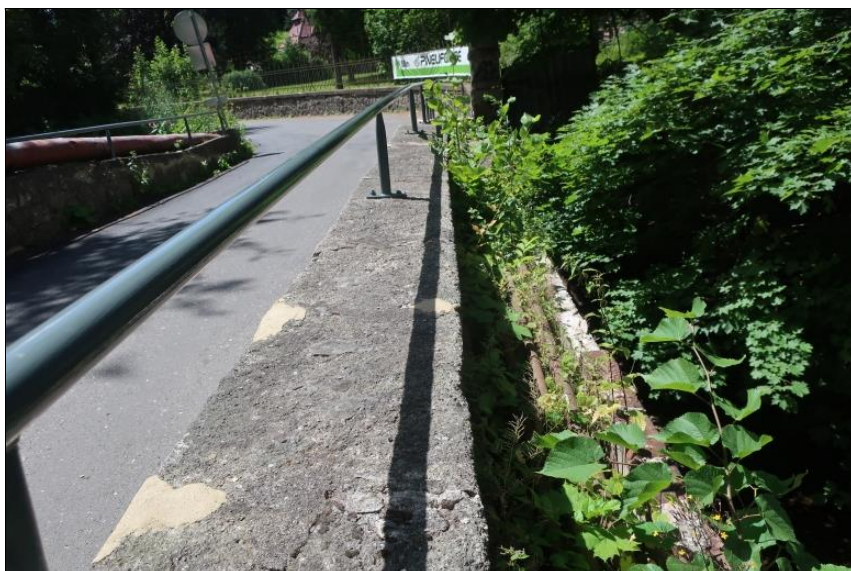
| [3.1] | 3.1 | Vozovka | Podél parapetních zídek je uchycena nízká vegetace. |

vegetace podél mostu

| [1] | 3.1 | Vozovka | Pravidelně udržovat mostní svršek a vybavení v provozuschopném stavu, který zajistí bezpečnost provozu na mostě. |

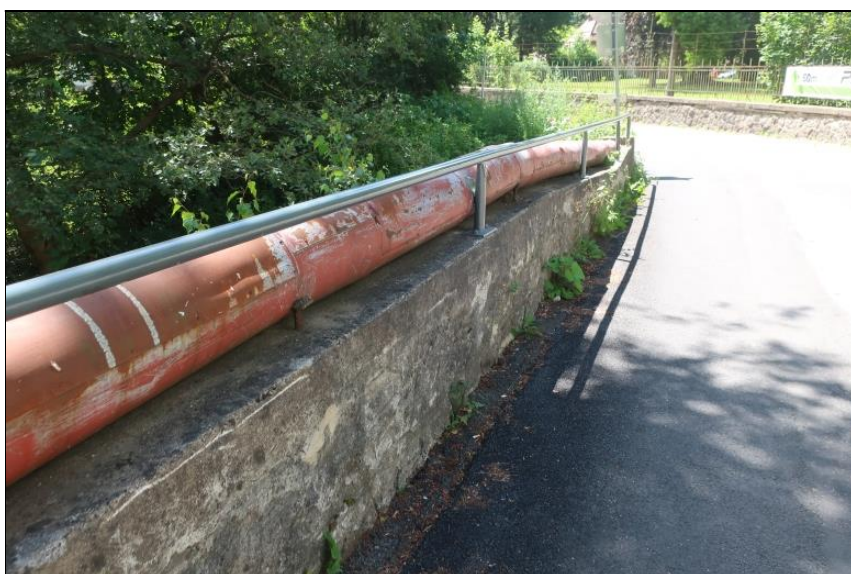
pravá parapetní zídka

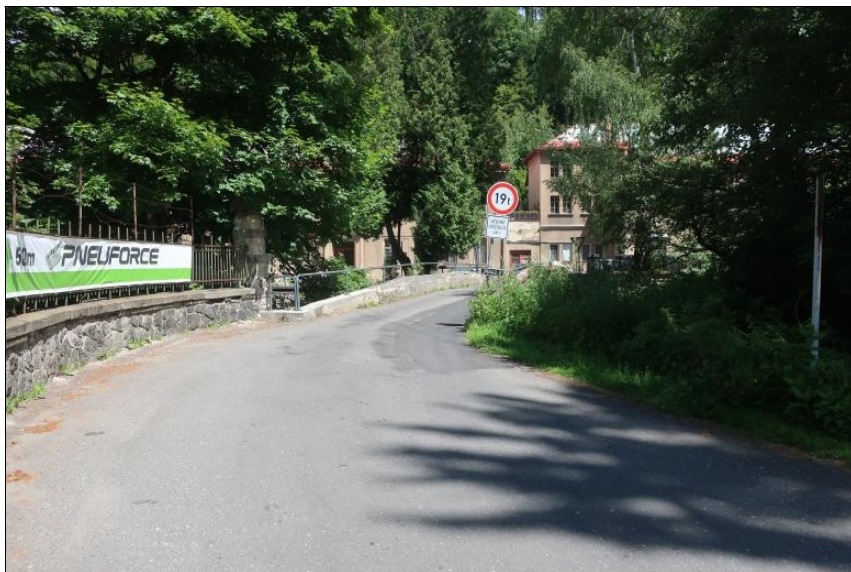
příčné uspořádání na ,mostě ve směru staničení

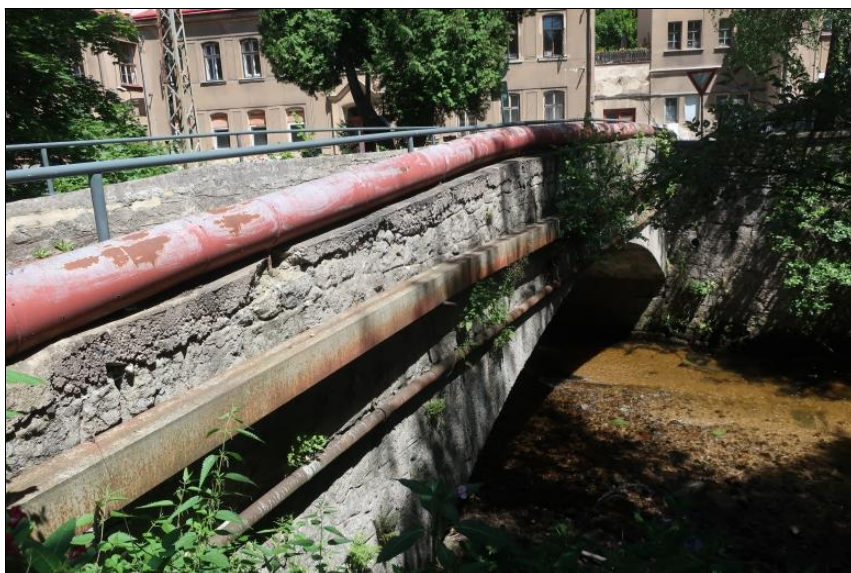
pohled na pravý bok mostu

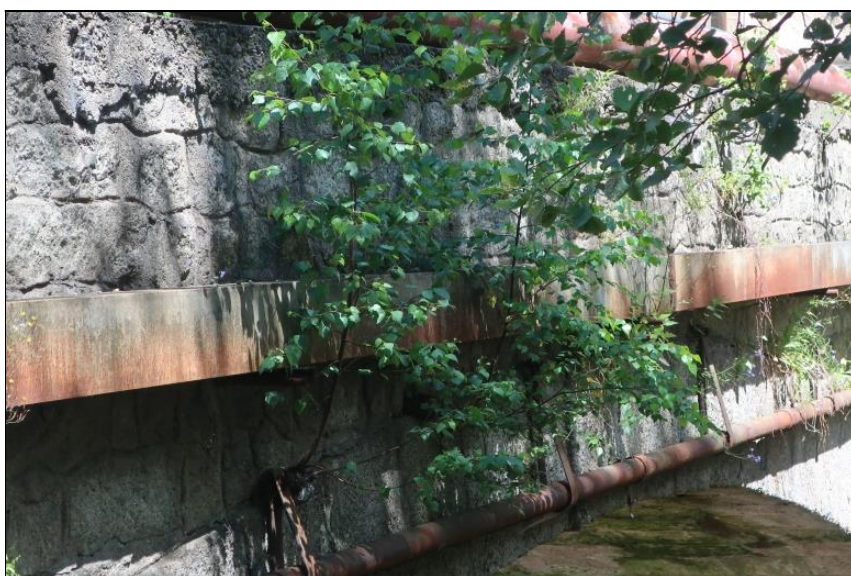
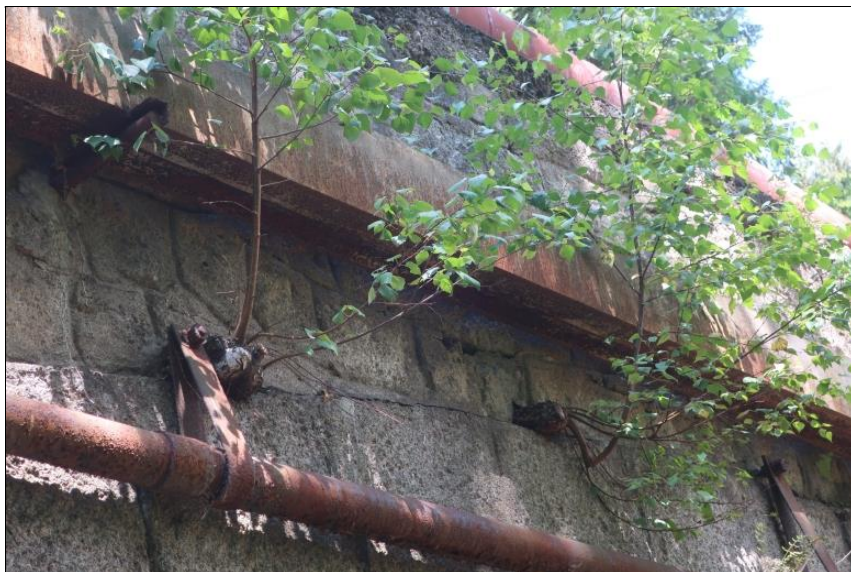
| [2.2] | 2.4 | Čelní zdi a přesypávka | Na horním líci i obou bocích poprsních zdí je patrné hloubkové vyplavení / vydrolení spárové malty. V otevřených sparách je uchycena vegetace. |

vegetace vyrůstající z pravé čelní zdi

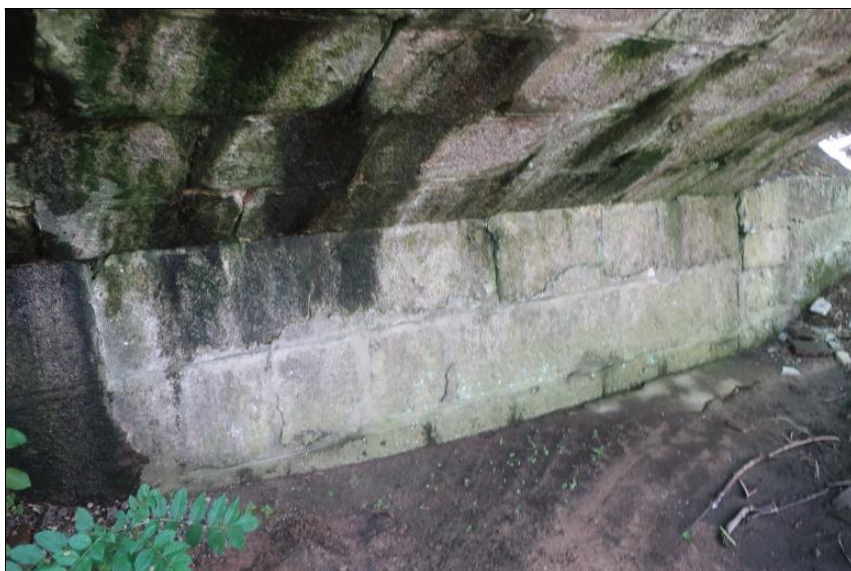
O1

| [1.1] | 1.2 | Mostní podpěry křídla a čelní zdi / Opěry | Na líci obou opěr jsou patrné stopy po průsacích a vyplavené spárování. |

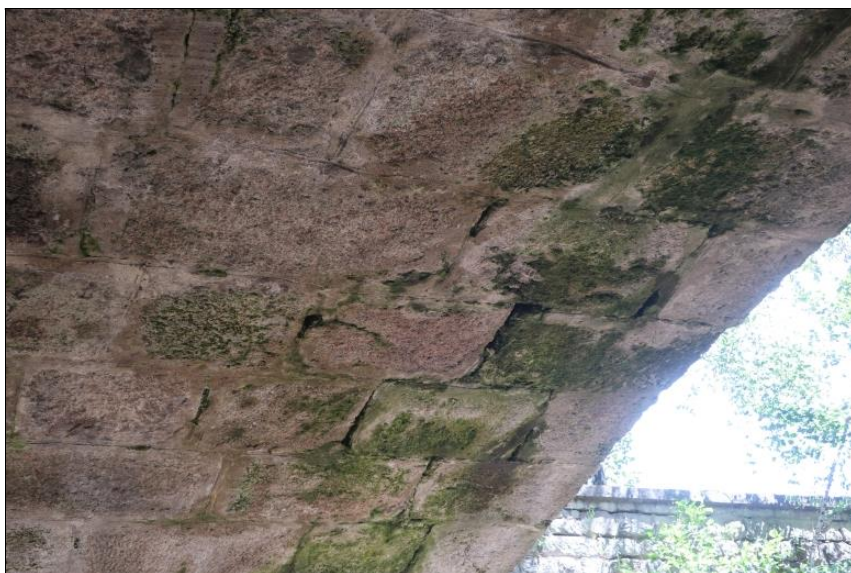
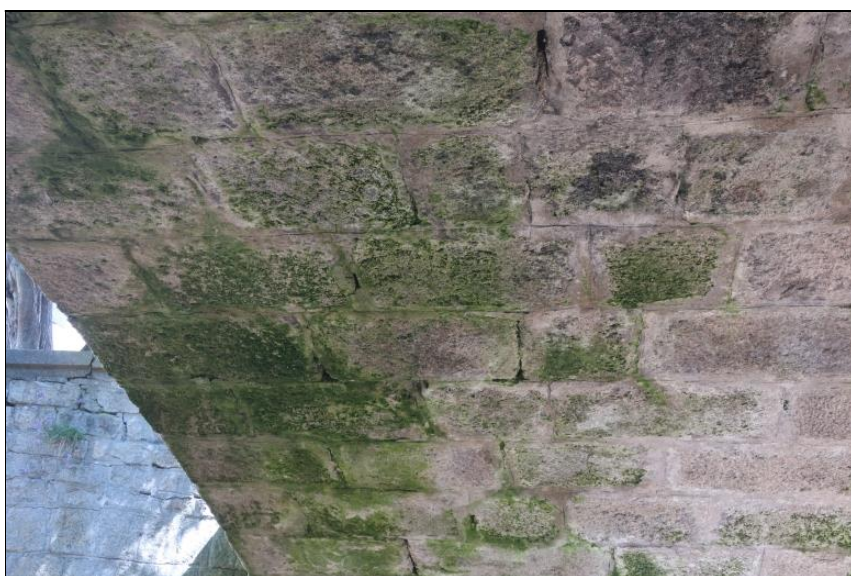
| [2.1] | 2.1 | Nosná konstrukce | Na spodním líci klenbového pasu je patrné výrazné množství průsaků klenbovým pasem s výluhy pojiva. Na mnoha místech došlo k hloubkovému vyplavení spárové malty. |

stopy po průsacích na spodním líci
klenbového pasu
částečně vyplavené spárování

Zajistit komplexní opravu mostu. Kromě opravy spodní stavby a nosné konstrukce bude nezbytné zajistit i následující:- provést dokonalou hydroizolaci na rubu poprsních zdí i nosné konstrukce,- snesení všech inženýrských sítí a jejich přeložku na samostatnou samonosnou souběžnou konstrukci,- provedení nového mostní svršku a mostního vybavení včetně zajištění funkčního zachytného systému ve smyslu stávajících platných předpisů v oboru pozemních komunikací.Ve smyslu předcházející HPM by měla být oprava mostu provedena v roce 2025.

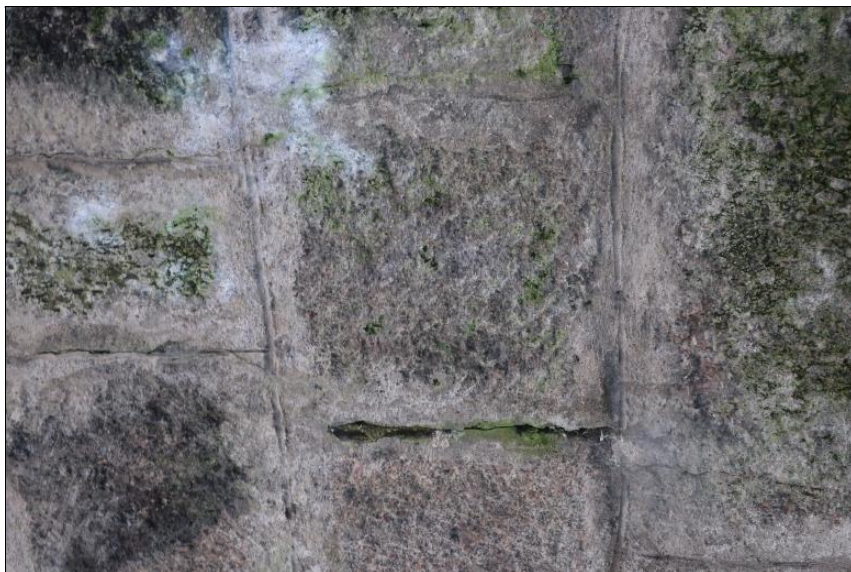
výluhy pojiva na spodním líci
klenbového pasu

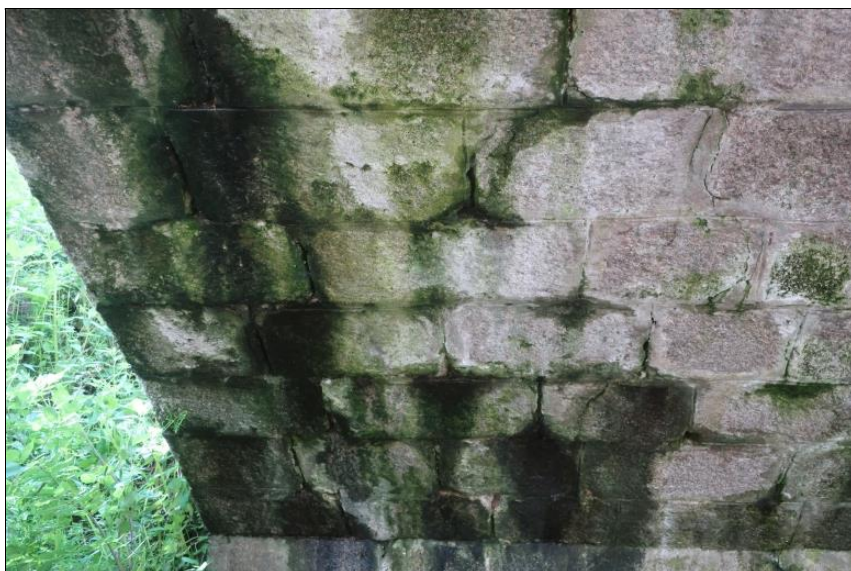
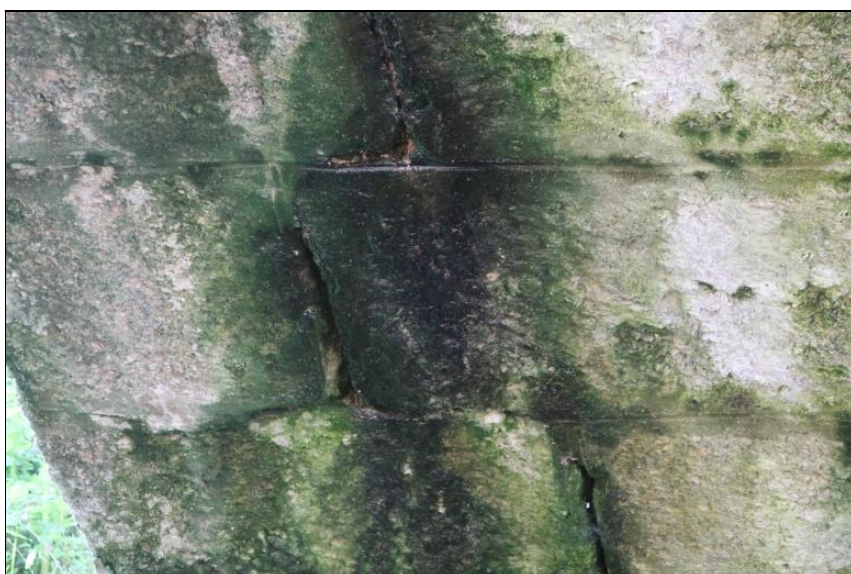
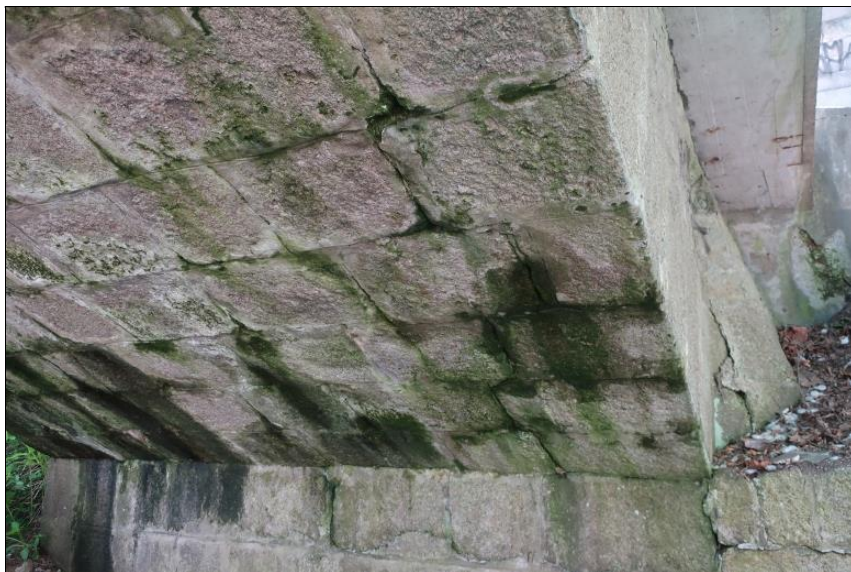
intenzivní průsaky a biologické
napadení na spodním líci zdiva
klenbového pasu nad O1

DTTO detail s volnými sparami

DTTO v levé části klenbového pasu nad O1

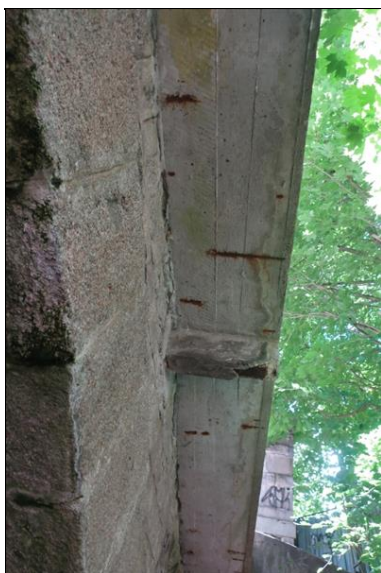
Na horním líci žlabu podporujícího IS na levé poprsní zdi chybí zákrytové desky - v konstrukci žlabu je množství nánosů a uchycené vegetace. |

stopy po průsacích a koroze výztuže na spodním líci železobetonové konzoly podporující IS na levé straně mostu

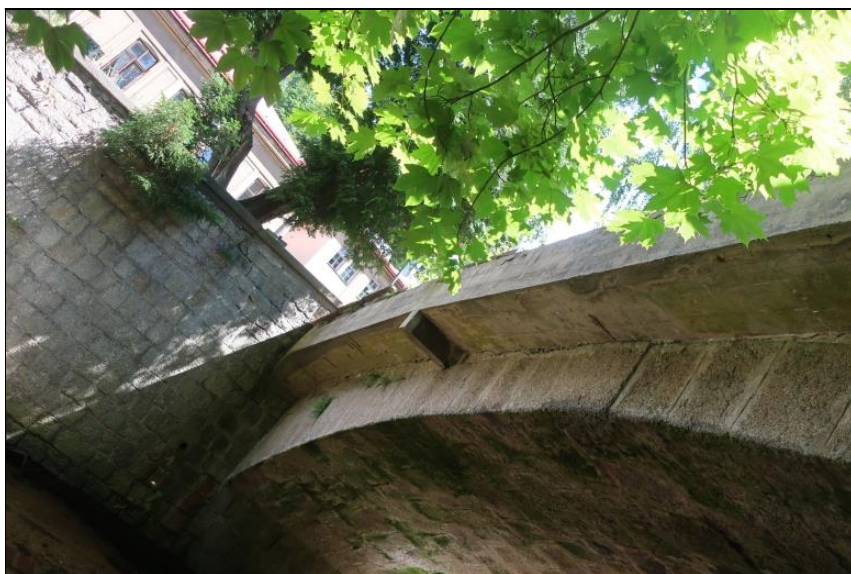
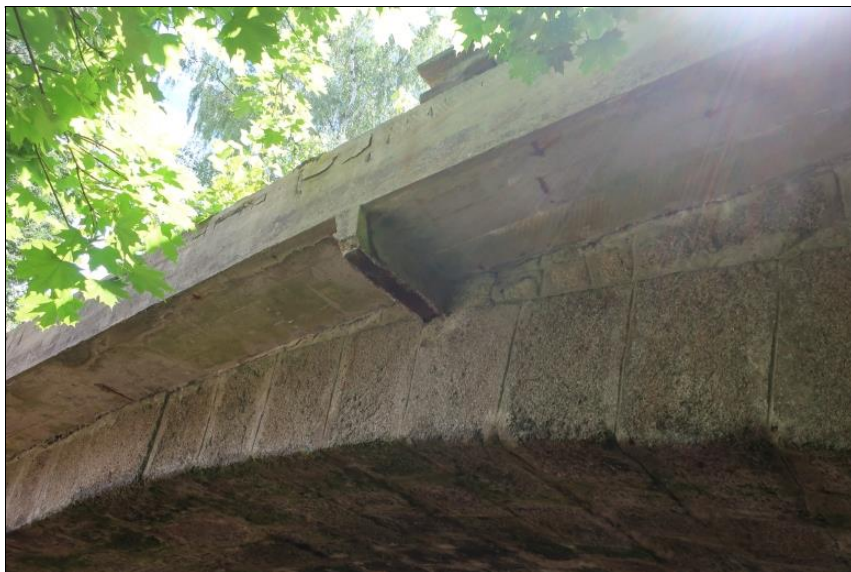
levý bok mostu
