ZÁKLADNÍ DIAGNOSTICKÝ PRŮZKUM

tramvajového mostu ev.č. 4-019 přes potok Porubku
na trati DPO Vřesina - Zátiší u konečné stanice Zátiší

ev.č. 4-019

Brno, červenec 2022

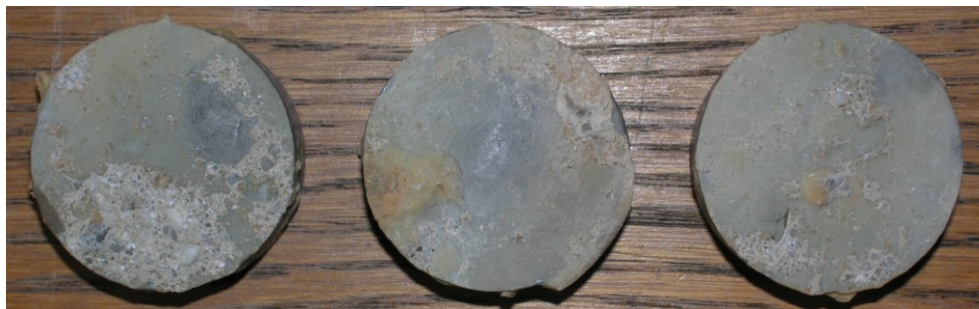
Obr.G45-111 Zkušební terče číslo 16, 65, 74 (zkušební místo 1) po provedení odtrhu.

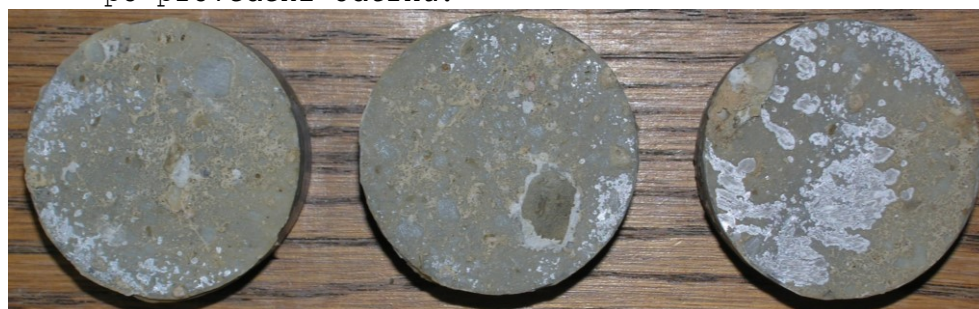
Obr.G45-112 Zkušební terče číslo 34, 49, 52 (zkušební místo 2) po provedení odtrhu.

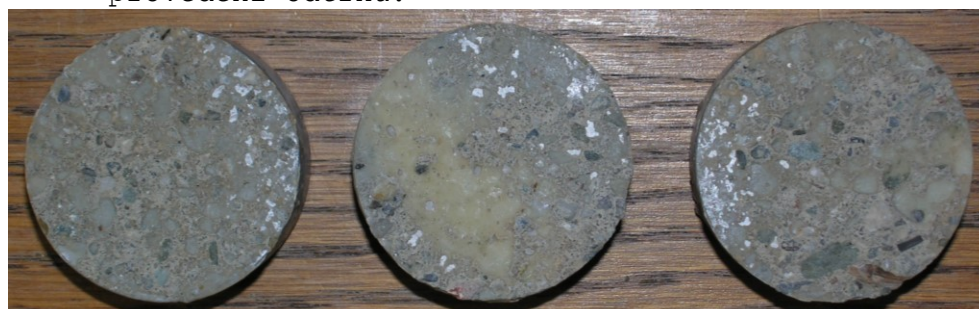
Obr.G45-113 Zkušební terče číslo 95, 113, 180 (zkušební místo 3) po provedení odtrhu.

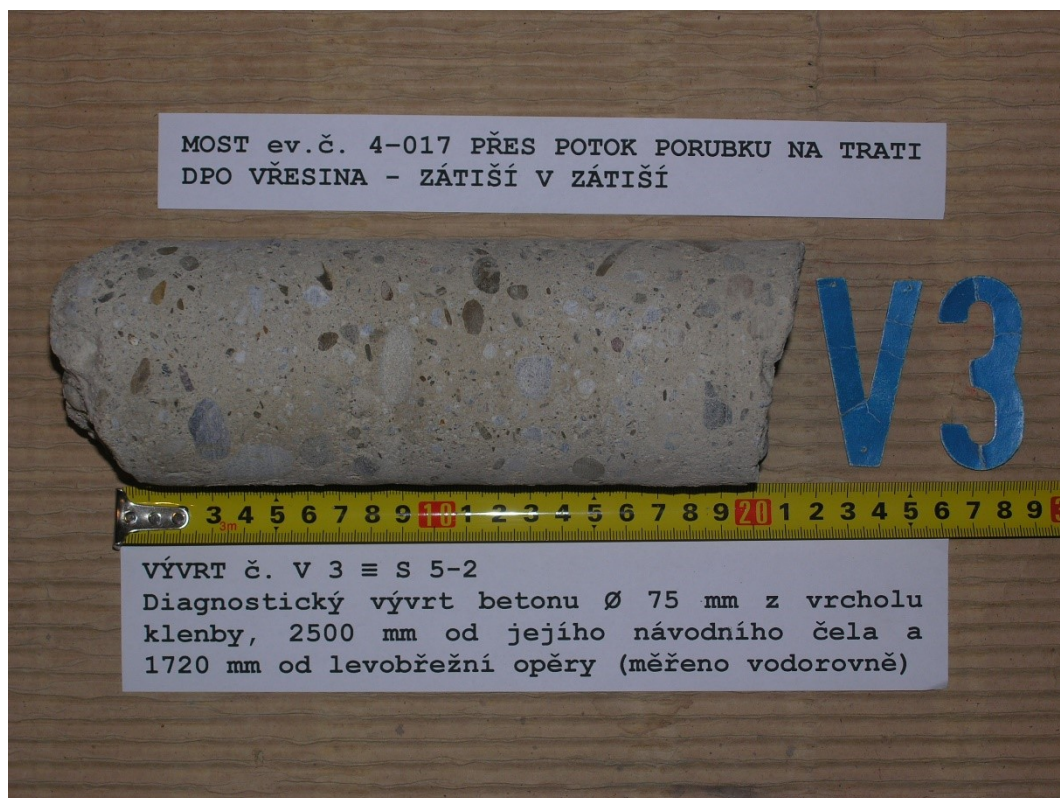
Obr. G45-103 VÝVRT č. V3 ≡ S 5-2. Diagnostický vývrt betonu Ø 75 mm z vrcholu klenby, 2500 mm od jejího návodního čela a 1720 mm od levobřežní opěry (měřeno vodorovně). U zkušebního místa NDT (Schmidt) č.30.

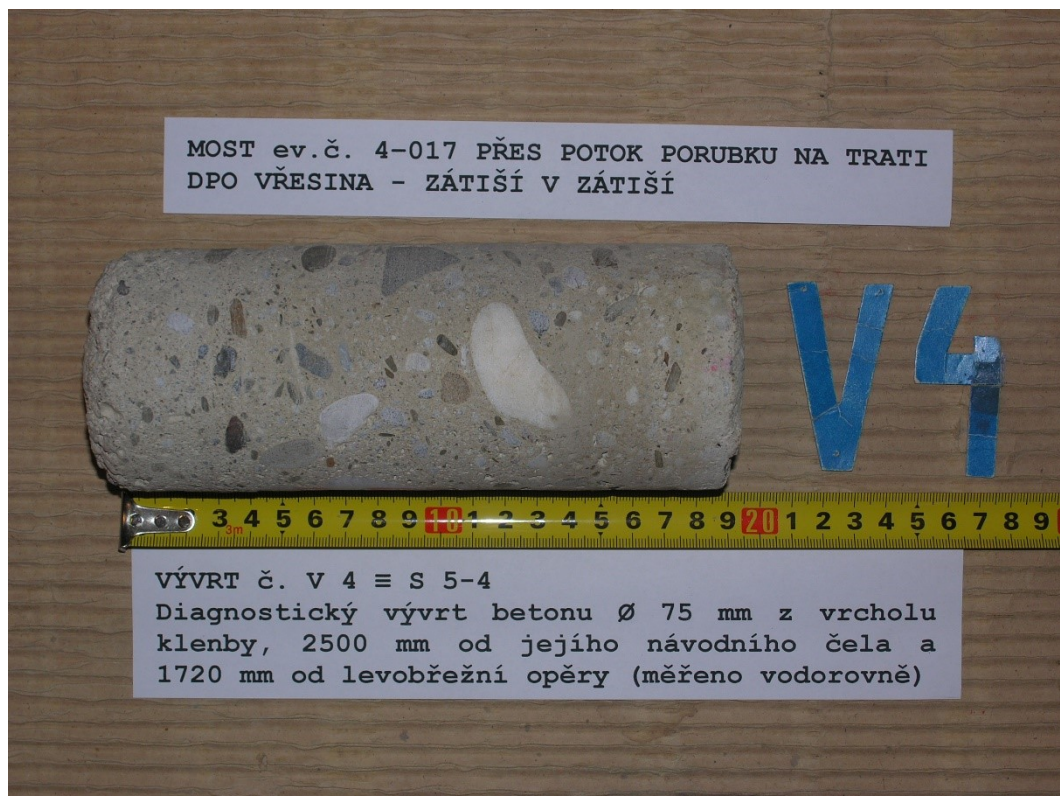
Obr. G45-104 VÝVRT č. V4 ≡ S 5-4. Diagnostický vývrt betonu Ø 75 mm z vrcholu klenby, 2500 mm od jejího návodního čela a 1720 mm od levobřežní opěry (měřeno vodorovně). U zkušebního místa NDT (Schmidt) č.30.

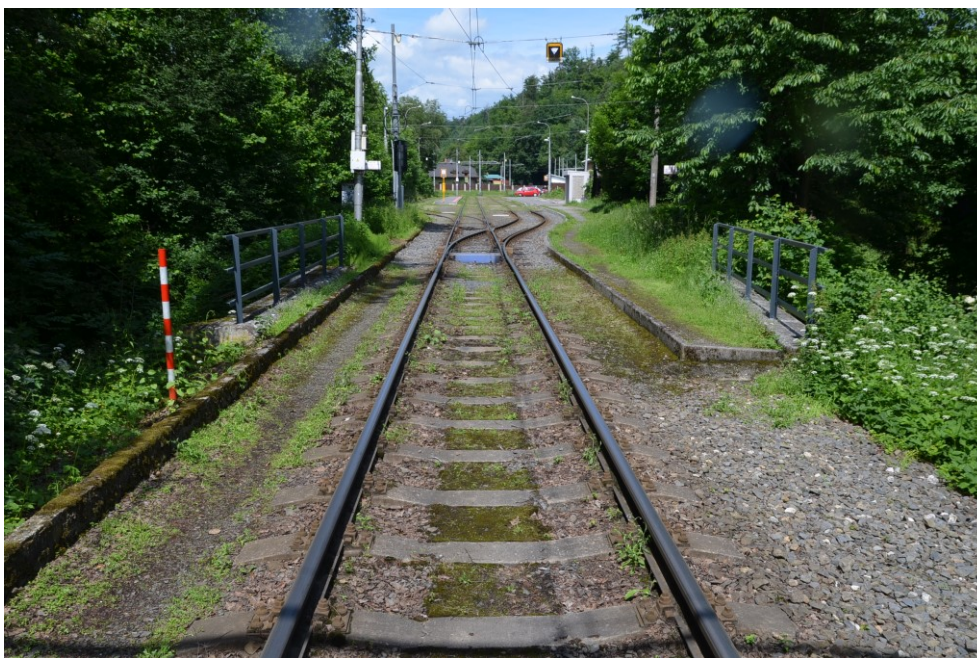
Kolejové lože je v uspokojivém stavu, viz obr. G45-01 a G45-02. Štěrkové lože je z drceného kameniva frakce 16-32, pražce jsou z předpjatého betonu, použité kolejnice typu S49. Kolejiště mírně zarůstá travnatou vegetací.

Na mostě nejsou zřízeny chodníky ani odrazné proužky, pokud za chodník nepovažujeme pravostranné rozšíření nástupiště konečné stanice Zátiší, které je ukončeno obrubou na začátku mostu vpravo, viz obr. G45-01.

Záchytné bezpečnostní zařízení (ZBZ) tvoří na horním povrchu čelních zdí na obou stranách mostní zábradlí, viz obr. G45-01 a G45-02. Zábradlí je provedeno jako ocelové třímadlové bez svislé výplně. Vždy pět sloupků profilu L70/70 kotvených zabetonováním do

Obr.G45-01 **Průhled osou mostu ve směru staničení. Pohled od zastávky Horní Lhota ke konečné zastávce Zátiší,**

- vlevo je levá (návodní) strana mostu, vpravo pravá (povodní) strana mostu,
- tramvajová trať je na mostě v přímé,
- tabulka s evidenčním číslem mostu pro tento směr není osazena,
- DZ týkající se zatížitelnosti mostu nejsou instalovány,
- most je obtěžován hustou vegetací, která brání vysýchání konstrukcí.

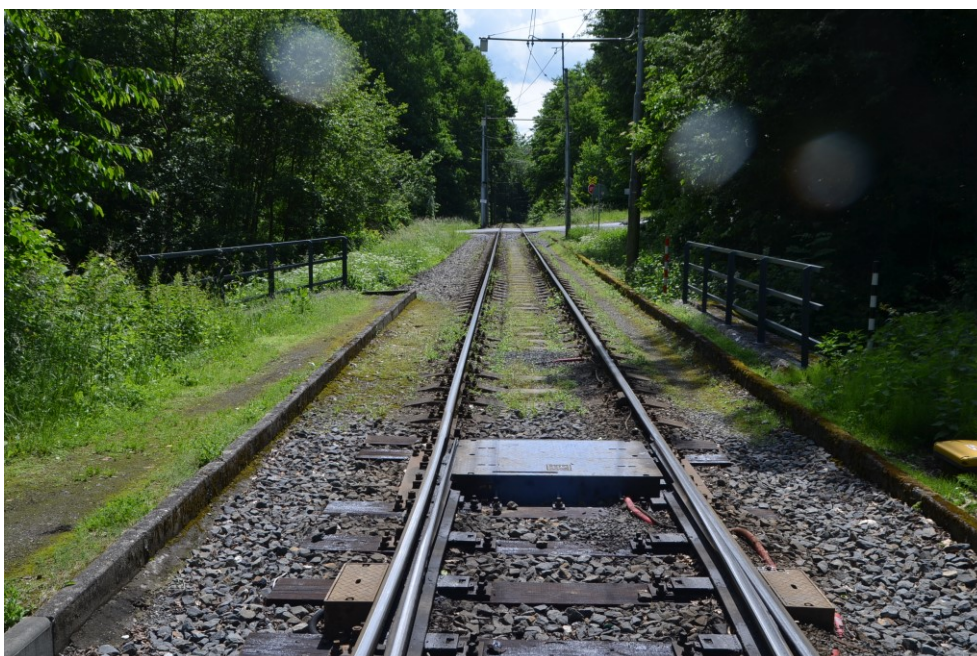
Obr.G45-02 **Průhled osou mostu proti směru staničení. Pohled od konečné stanice Zátiší k zastávce Horní Lhota,**

- vlevo je pravá (povodní) strana mostu, vpravo je levá (návodní) strana mostu,
- tabulka s evidenčním číslem není pro tento směr osazena,
- DZ týkající se zatížitelnosti mostu nejsou instalovány,
- most je obtěžován hustou vegetací, která brání vysýchání konstrukcí.

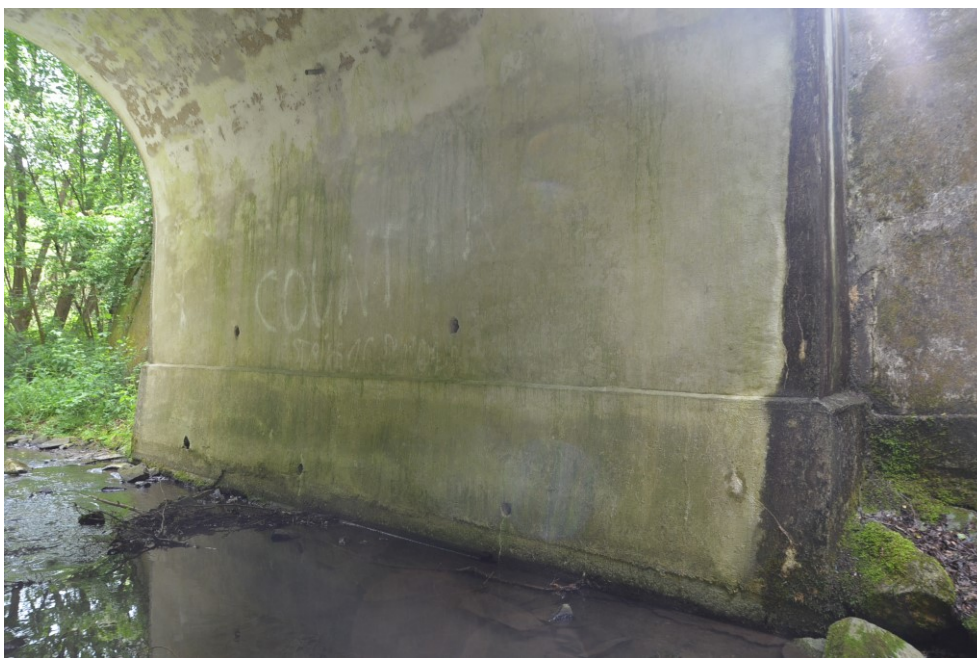
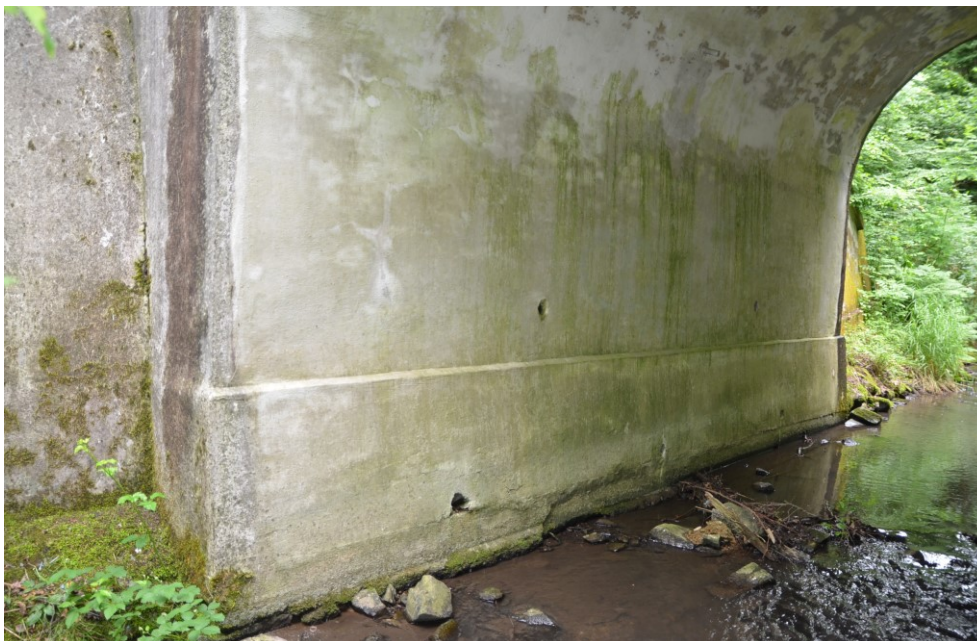
Koncové podpěry, opěry, viz obr. G45-05 až G45-08 jsou provedeny jako masivní monolitické, se svislým lícem. V dolní části jsou opatřeny ústupky, chránícími jejich paty. Líce opěr jsou svislé, ruby opěr jsou skloněné v poměru 1:5 a jsou provedeny až do výšky nad paty klenby, kde dochází ke změně sklonu na poměr 1:2,5 a roviny rubů opěr jsou tečně připojeny k rubu klenby s bodem dotyku v blízkosti jejího vrcholu.

Vlivem průsaků z rubu a trvalé vlhkosti betonu opěr jsou na omítce vlhké stopy po průsacích a uchycené dobře živěné zelené mikroorganismy.

Obr.G45-05 **První podpěra, pravobřežní opěra. Pohled na její levé čelo a líc zleva doprava (po vodě) a proti směru staničení,**

- opěra je masivní monolitická se svislým lícem, povrch je opatřen cementovou omítkou. V dolní části ústupek se skloněným lícem, možná dodatečně zřízený jako ochrana paty,
- opěra trpí průsaky z rubu a rozsáhlým zamáčením čel,
- v dolní části ústupku tři otvory odvodňující rub, nad ním dva otvory odvodňující rub,
- pata opěry je omývána vodou, hloubkové větrání betonu.

Obr.G45-06 **První podpěra, pravobřežní opěra. Pohled na její pravé čelo a líc proti směru staničení a zprava doleva (proti vodě),**

- viz obr. G45-05
