## ZÁKLADNÍ DIAGNOSTICKÝ PRŮZKUM

tramvajového mostu ev.č. 4-016 přes potok Porubku  
na trati DPO Vřesina - Zátiší v obci Vřesina  
v blízkosti zastávky Nová Plzeň

### most Nová Plzeň

ev.č. 4-016

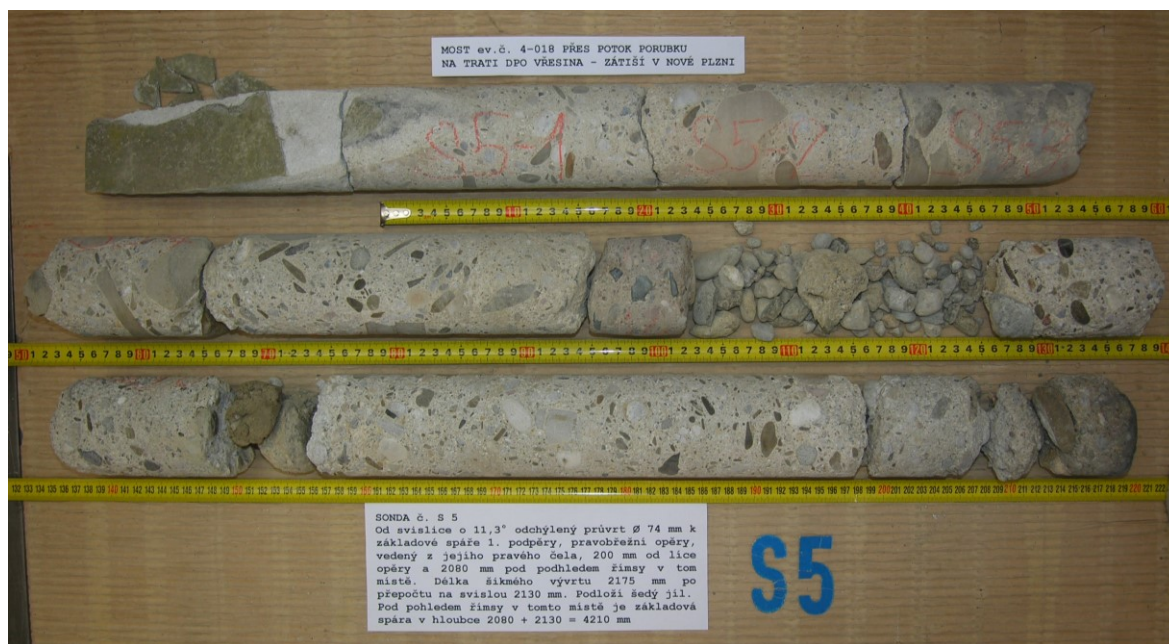
Obr.G42-205 Sonda č. S5. Mírně od svislice odchýlený ( $11,3^\circ$ ) průvrt  $\varnothing$  74 mm k základové spáře 1. podpěry, pravobřežní opěry, vedený z jejího pravého čela, 200 mm od líce opěry a 2080 mm pod podhledem římsy v tom místě. Délka šikmého vývrtu 2175 mm po přepočtu na svislou 2130 mm. Podloží šedý jíl. Pod podhledem římsy v tom místě je základová spára v hloubce  $2080+2130=4210$  mm.

Základová spára je 4210 mm pod podhledem mostní římsy nad místem začátku vrtu. Dle stavební dokumentace by měla být základová spára v tomto místě pod podhledem římsy přibližně 4050 mm (výška fasády NK 230+450 mm)+(výška ložiskového bloku 20 mm)+(výška OP bez závěrné zdi 2250 mm)+(výška základu 1100 mm). Rozdíl tedy činí 160 mm. Předpokládaná hloubka základové spáry dle SD tedy přibližně odpovídá skutečnosti.

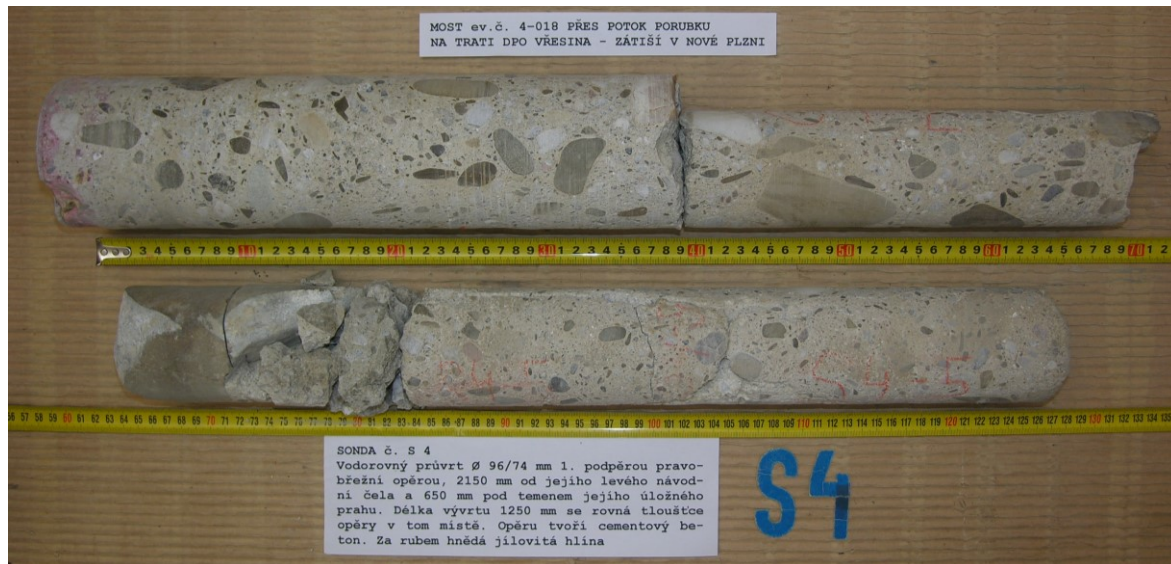
Obr.G42-204 Sonda č. S4. Vodorovný průvrt Ø 96/74 mm 1. podpěrou, pravobřežní opěrou, 2150 mm od jejího levého (návodního) čela a 650 mm pod temenem jejího úložného prahu. Délka vývrtu 1250 mm se rovná tloušťce opěry v tom místě. Opěru tvoří cementový beton. Za rubem hnědá jílovitá hlína.

Tloušťka opěry v místě průvrtu 1250 mm odpovídá přesně předpokládané tloušťce dle stavební dokumentace:

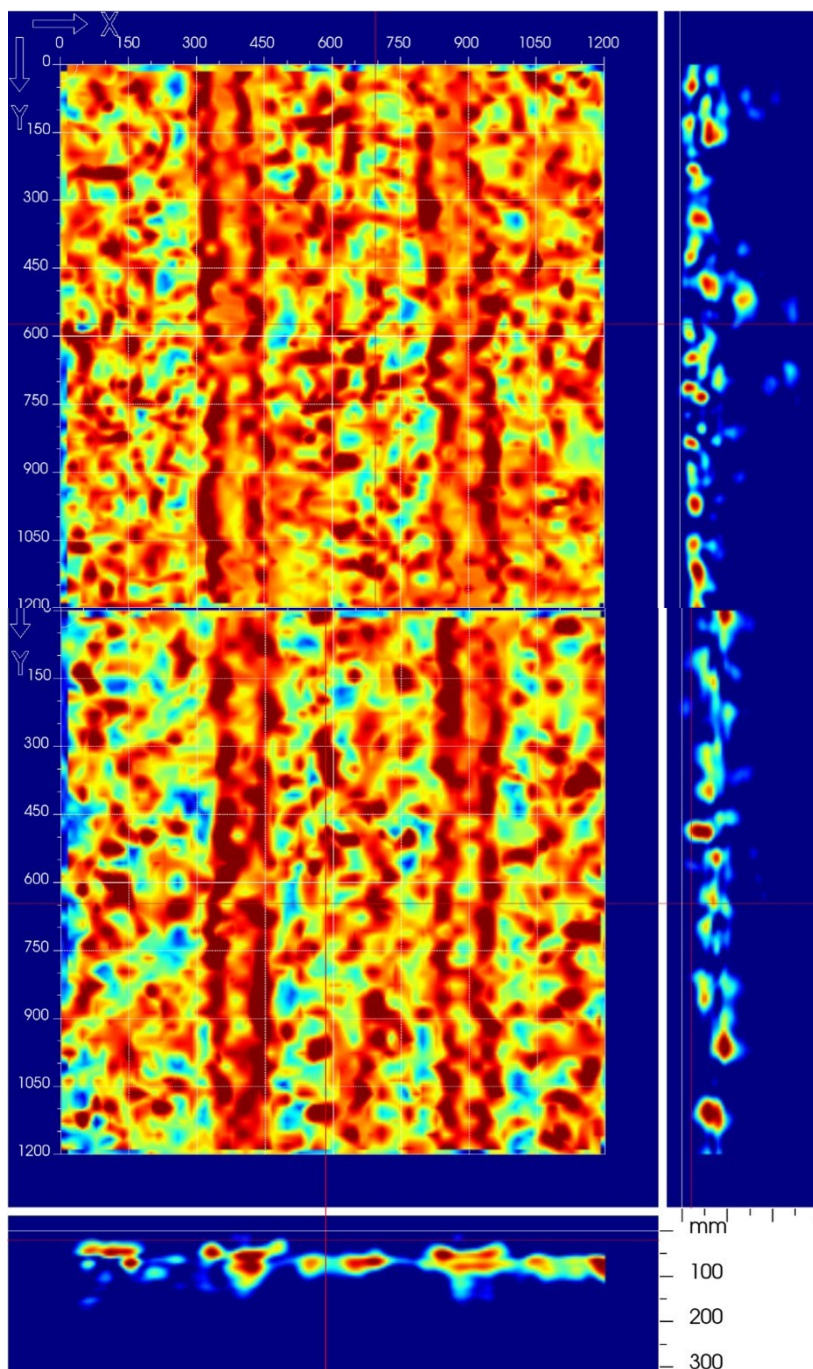
Obr.G42-210 **Georadarový plošný sken rozměrů 2 x 1200 x 1200 mm provedený na podhledu nosné konstrukce. Bod [X=0,Y=0] je umístěn ve vzdálenosti 1670 mm od levé fasády mostu a 3540 mm od první podpěry, pravobřežní opěry. Směr osy X je od levé k pravé fasádě, směr osy Y je od druhé k první podpěře.**

Na obrázku jsou patrné dva hlavní ocelové nosníky (v přibližné šířce svých přírub 170 mm, což odpovídá výšce nosníků 450 mm) v osové vzdálenosti přibližně 500 mm.

Jejich příčné spojení nebylo prokazatelně ověřeno.

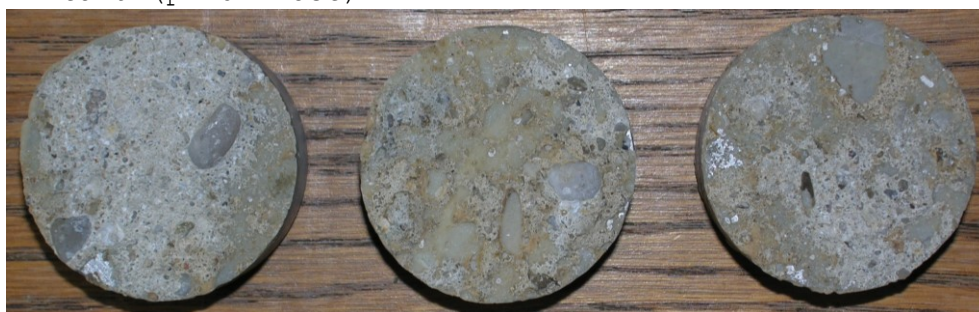
Obr.G42-111 Zkušební terče číslo 43, 171, 177 (zkušební místo 1) po provedení odtrhu.

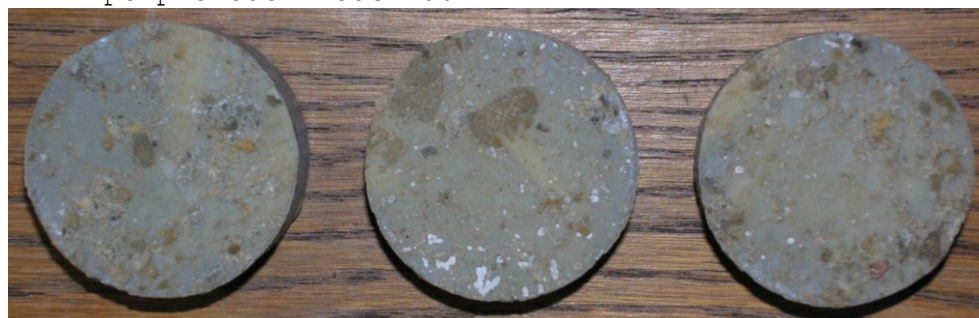
Obr.G42-112 Zkušební terče číslo 71, 100, 198 (zkušební místo 2) po provedení odtrhu.

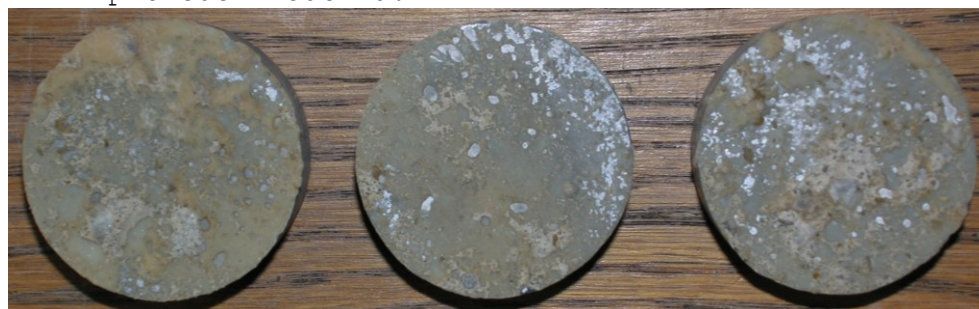
Obr.G42-113 Zkušební terče číslo 18, 107, 188 (zkušební místo 3) po provedení odtrhu.

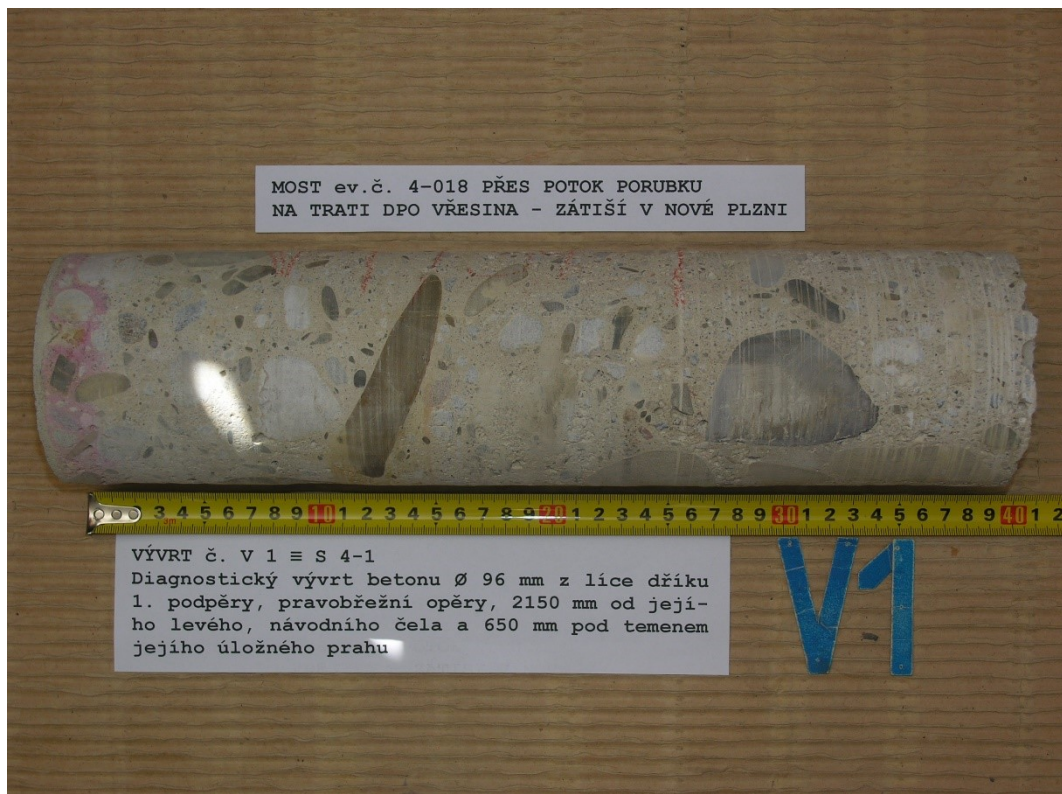
Obr. G42-101 **VÝVRT č. V1 = S 4-1.** Diagnostický vývrt betonu Ø 96 mm z líce dříku 1. podpěry, pravobřežní opěry, 2150 mm od jejího levého (návodního) čela a 650 mm pod temenem jejího úložného prahu. U zkušebního místa NDT (Schmidt) č.2.

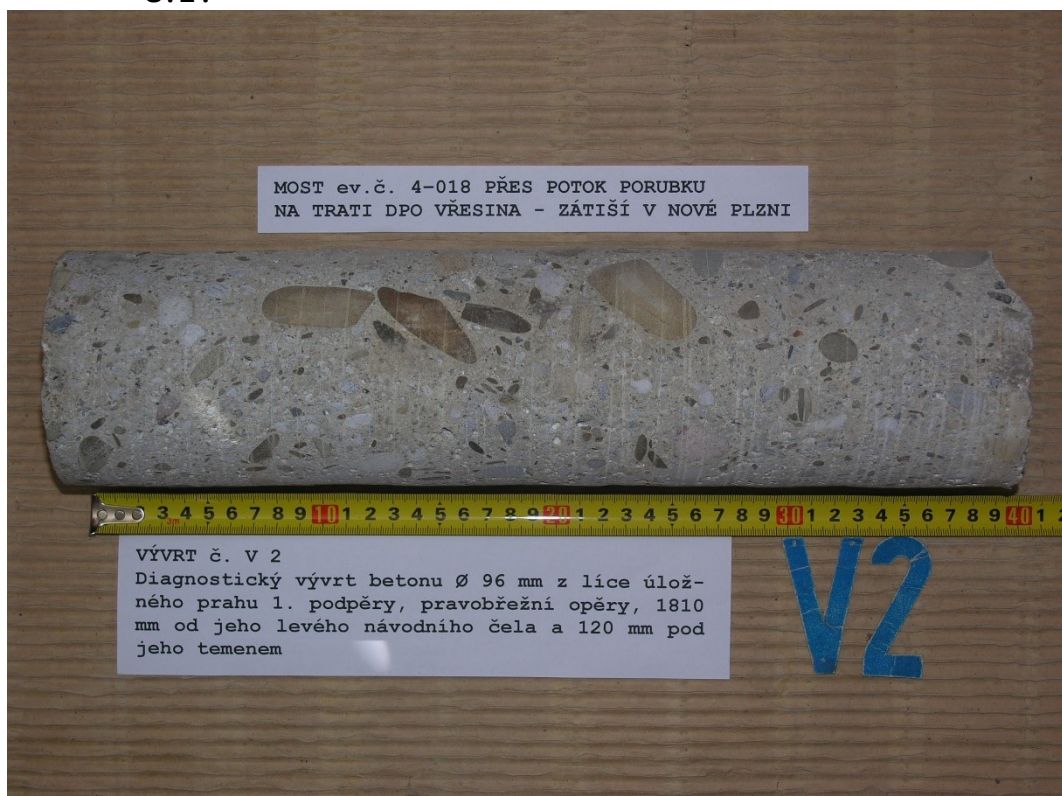
Obr. G42-102 **VÝVRT č. V2.** Diagnostický vývrt betonu Ø 96 mm z líce úložného prahu 1. podpěry, pravobřežní opěry, 1810 mm od jeho levého, návodního čela a 120 mm pod jeho temenem. U zkušebního místa NDT (Schmidt) č.10.

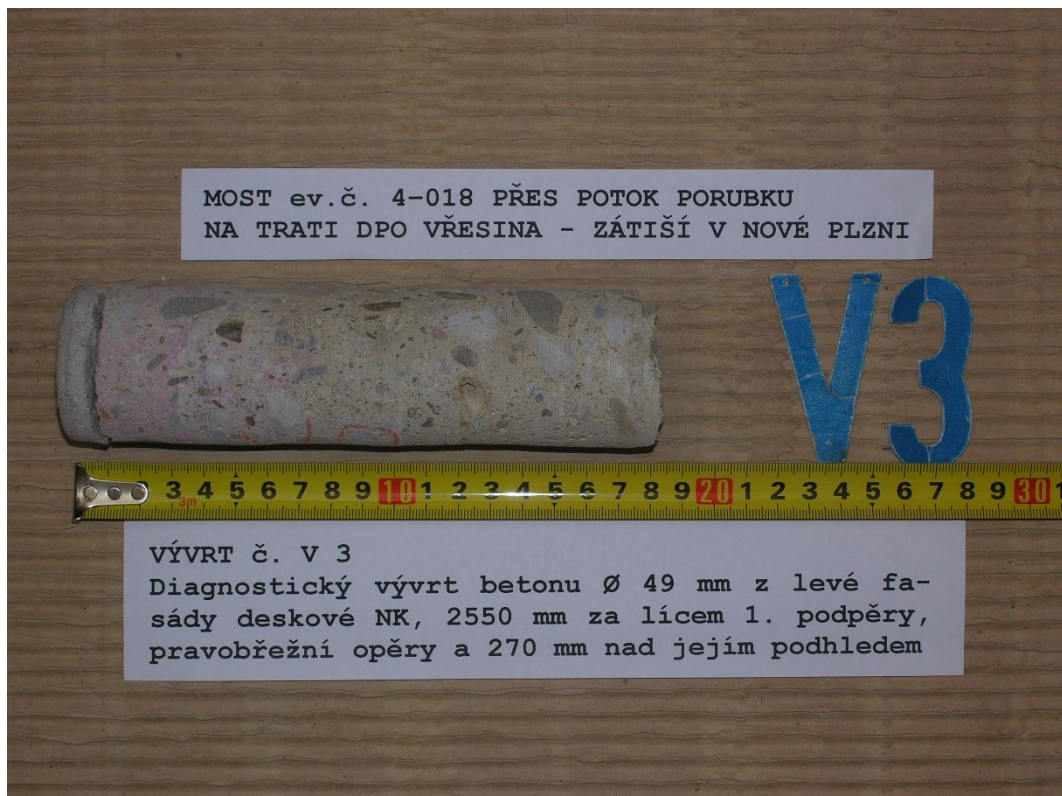
Obr. G42-103 VÝVRT č. V3. Diagnostický vývrt betonu Ø 49 mm z levé fasády deskové NK, 2550 mm za lícem 1. podpěry, pravobřežní opěry a 270 mm nad jejím podhledem. U zkušebního místa NDT (Schmidt) č.20.

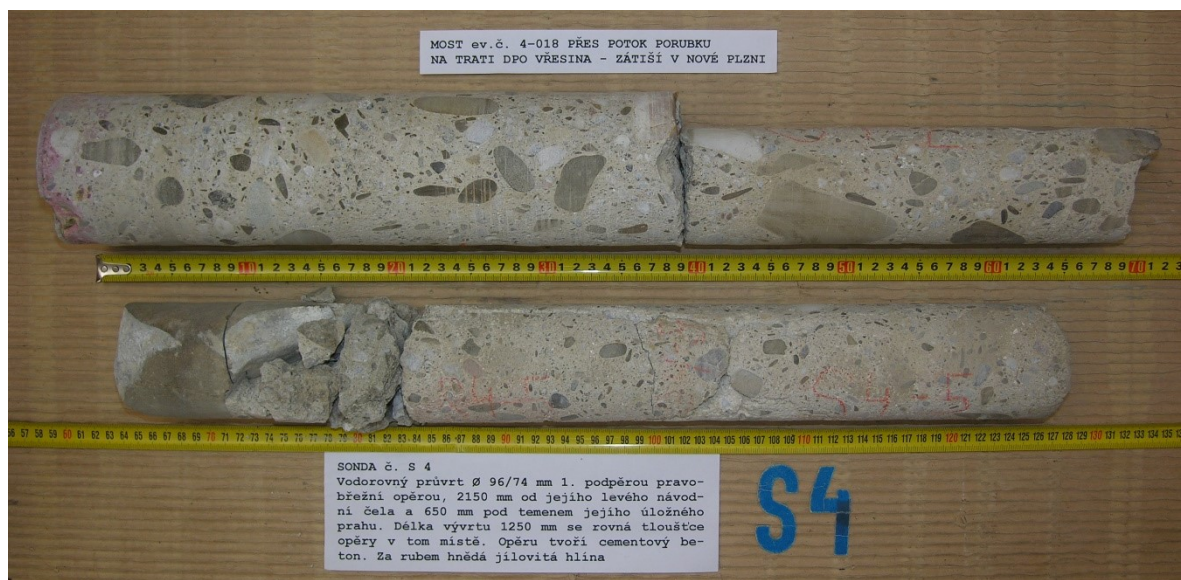
Obr. G42-104 SONDA č. S4. Vodorovný průvrt Ø 96/74 mm 1. podpěrou, pravobřežní opěrou, 2150 mm od jejího levého (návodního) čela a 650 mm pod temenem jejího úložného prahu. Délka vývrtu 1250 mm se rovná tloušťce opěry v tom místě. Opěru tvoří cementový beton. Za rubem hnědá jílovitá hlína.

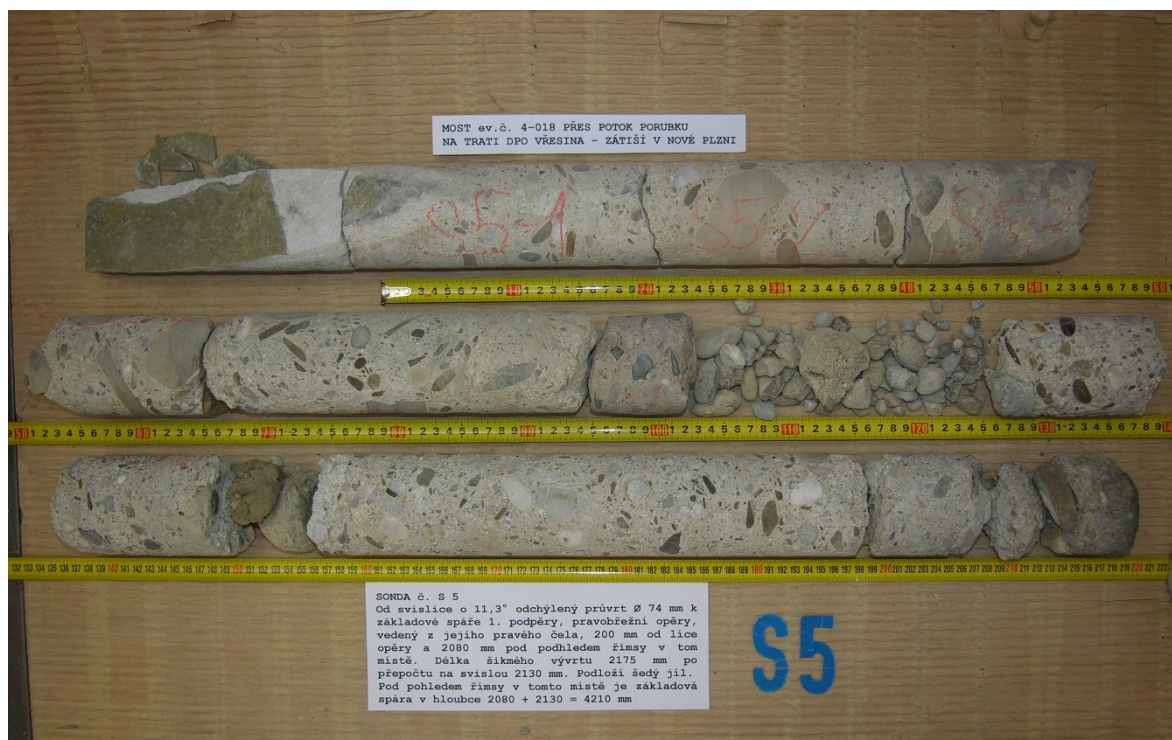
Obr. G42-105 **SONDA č. S5. Mírně od svislice odchýlený ( $11,3^\circ$ ) průvrt  $\varnothing$  74 mm k základové spáře 1. podpěry, pravobřežní opěry, vedený z jejího pravého čela, 200 mm od líce opěry a 2080 mm pod podhledem římsy v tom místě. Délka šikmého vývrtu 2175 mm po přepočtu na svislou 2130 mm. Podloží šedý jíl. Pod pohledem římsy v tomto místě je základová spára v hloubce 2080 + 2130 = 4210 mm.**

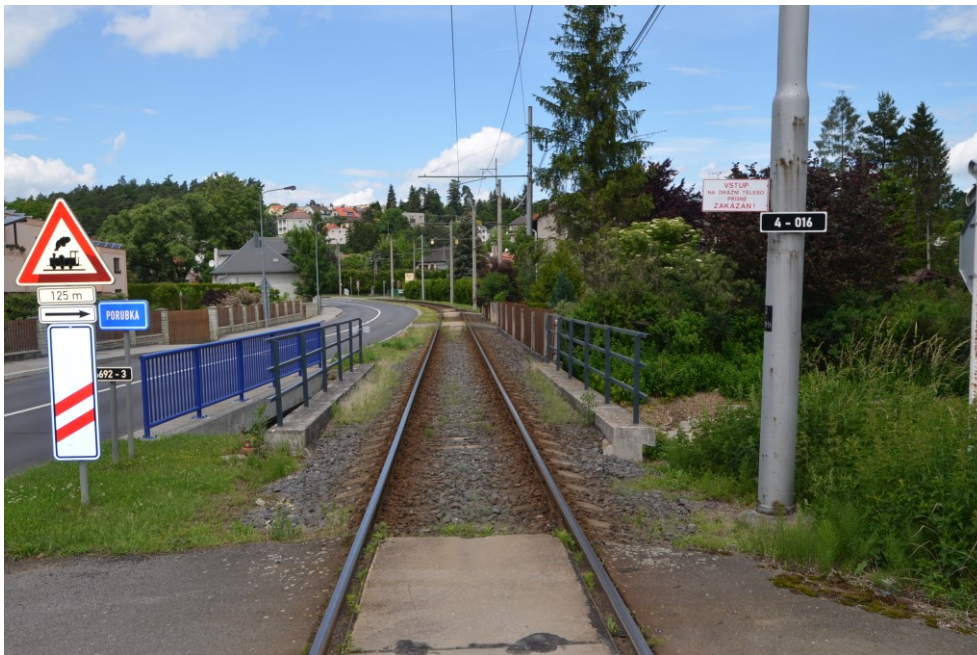
Obr.G42-01 **Průhled osou mostu ve směru staničení. Pohled od zastávky Vřesina k zastávce Nová Plzeň,**

- vlevo je levá, návodní strana mostu, vpravo pravá, povodní strana mostu. Tramvajová trať je na mostě v přímé,
- tabulka s evidenčním číslem ve správném tvaru 4-016 je pro tento směr osazena na stožáru vpravo před mostem,
- další DZ se týkají vedlejšího silničního mostu a přejezdu za mostem,
- DZ týkající se zatížitelnosti mostu nejsou instalovány.

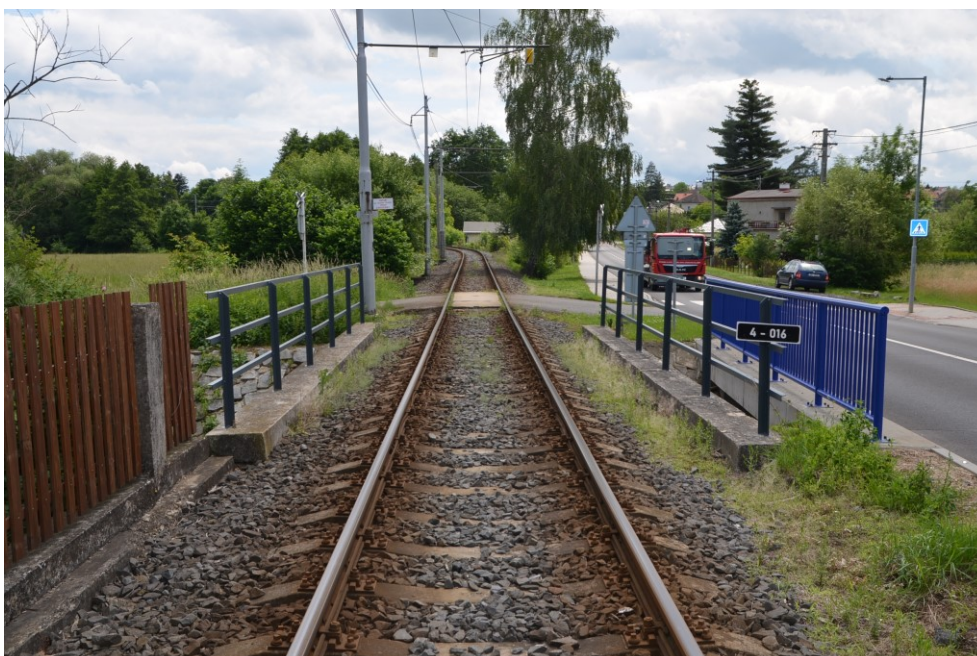
Obr.G42-02 **Průhled osou mostu proti směru staničení. Pohled od zastávky Nová Plzeň k zastávce Vřesina,**

- vlevo je pravá, povodní strana mostu, vpravo je levá, návodní strana mostu. Tramvajová trať je na mostě v přímé,
- tabulka s evidenčním číslem ve správném tvaru 4-016 je pro tento směr osazena na posledním sloupku levostranného zábradlí,
- ostatní viz obr. G42-01.

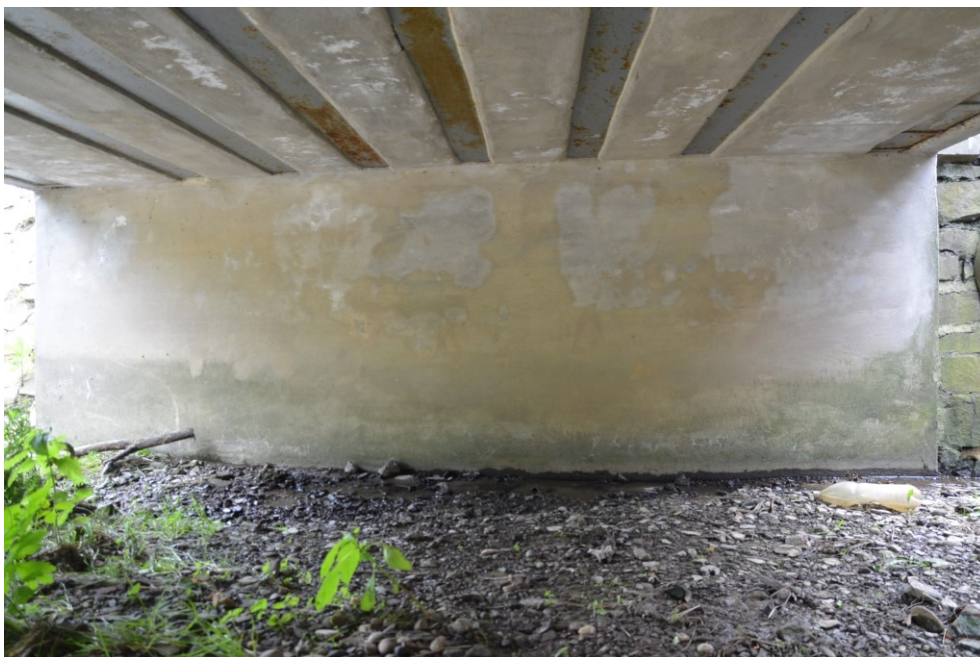
Vlivem průsaků z rubu a průsaků z úložné spáry jsou na omítce četné stopy po průsacích. Paty opěr intenzivně zamáčeny při vyšších průtocích v korytě, viz obr. G42-03 a G42-04.

Obr.G42-03 **První podpěra, vřesinská opěra. Pohled na její líc proti směru staničení,**

- opěra je masivní monolitická se svislým lícem, povrch je opatřen cementovou omítkou,
- na líci opěry stopy po průsacích a po zvýšené hladině vody,
- za normálního průtoku voda první podpěru neomývá.

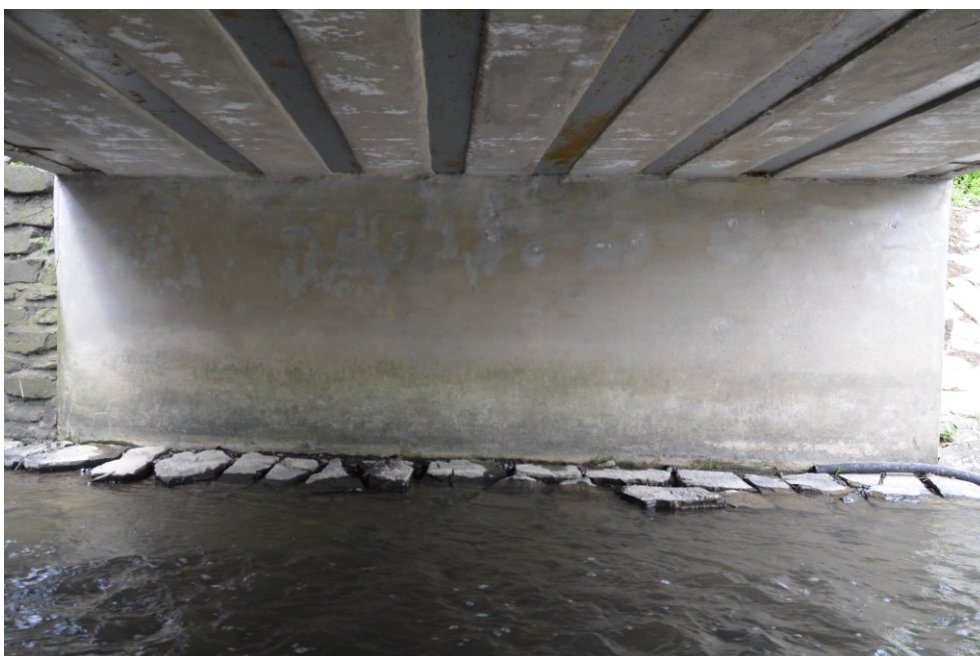
Obr.G42-04 **Druhá podpěra, plzeňská opěra. Pohled na její líc ve směru staničení,**

- opěra je masivní monolitická se svislým lícem, povrch je opatřen cementovou omítkou,
- na líci opěry stopy po průsacích a po zvýšené hladině vody,
- pata OP chráněna dlažbou z kamene, která částečně rozplavena.

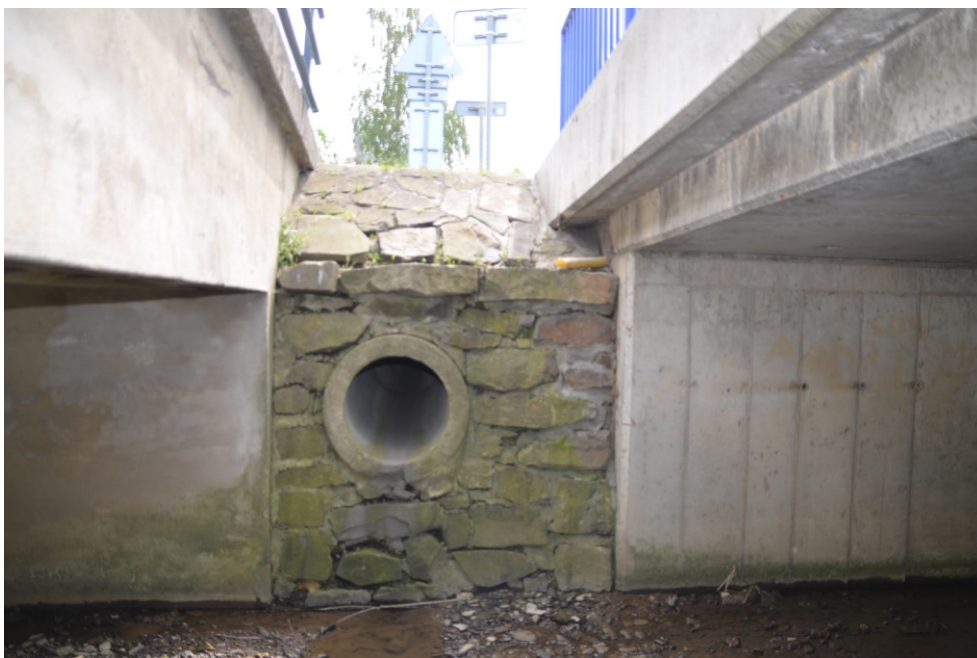
Obr.G42-05 **Levé křídlo 1. podpěry, vřesinské opěry. Pohled proti směru staničení,**

- křídlo není viditelné, mezi levým čelem první podpěry tramvajového mostu (na obr. vlevo) a pravým čelem první podpěry silničního mostu ev.č. 4692-3 (na obr. vpravo) je provedena nábrežní zeď ze zdiva z kamene,
- v nábrežní zdi vyústění kanalizační trouby z betonu DN 500 mm.

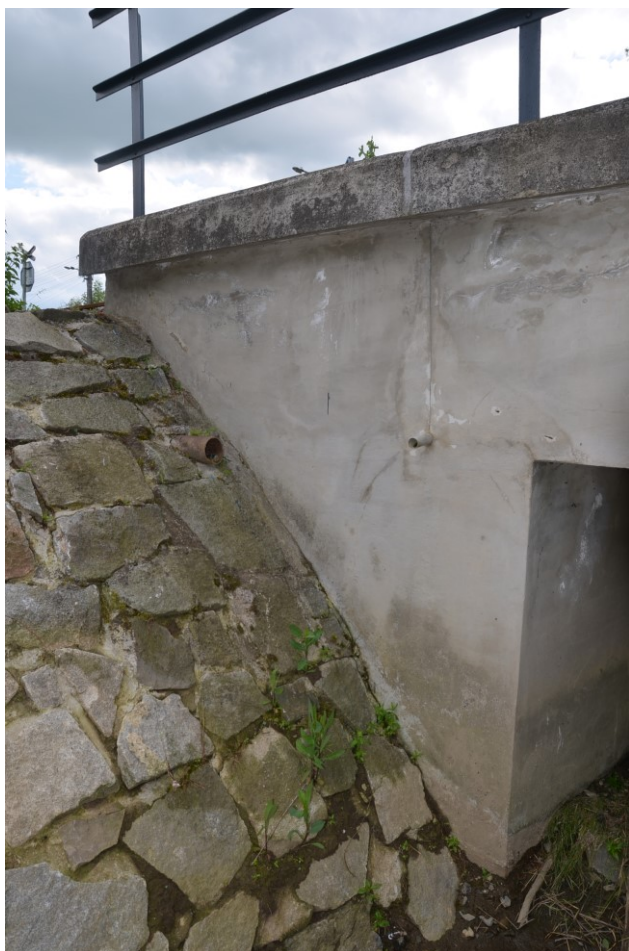
Obr.G42-06

**Pravé křídlo první podpěry, vřesinské opěry. Pohled proti směru staničení a zprava doleva,**

- křídlo je rovnoběžné betonové monolitické, se svislým lícem,
- křídlo opatřeno ŽB monolitickou římsou opatřenou na povrchu omítkou z umělého kamene,
- v místě rozhraní závěrné zdi a začátku NK ústí trubička odvodnění mostního závěru,
- svah při křídle zpevněn strmou dlažbou z kamene, v úrovni úložného prahu ústí kanalizační trubka.

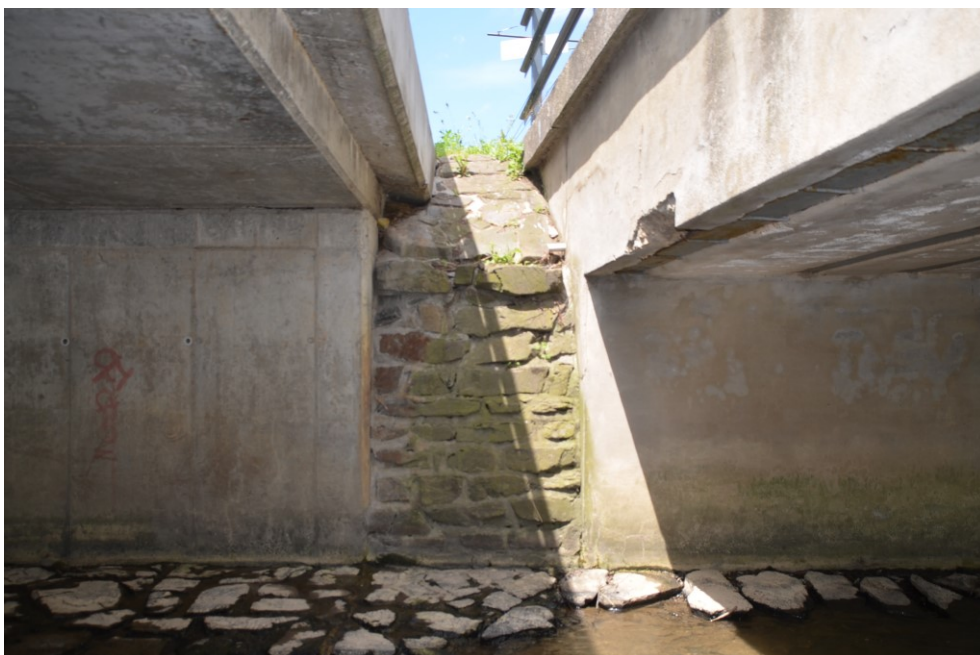
Obr.G42-07 **Levé křídlo 2. podpěry, plzeňské opěry. Pohled ve směru staničení,**

- křídlo není viditelné, mezi levým čelem druhé podpěry tramvajového mostu (na obr. vpravo) a pravým čelem druhé podpěry silničního mostu ev.č. 4692-3 (na obr. vlevo) je provedena nábřežní zeď ze zdiva z kamene.

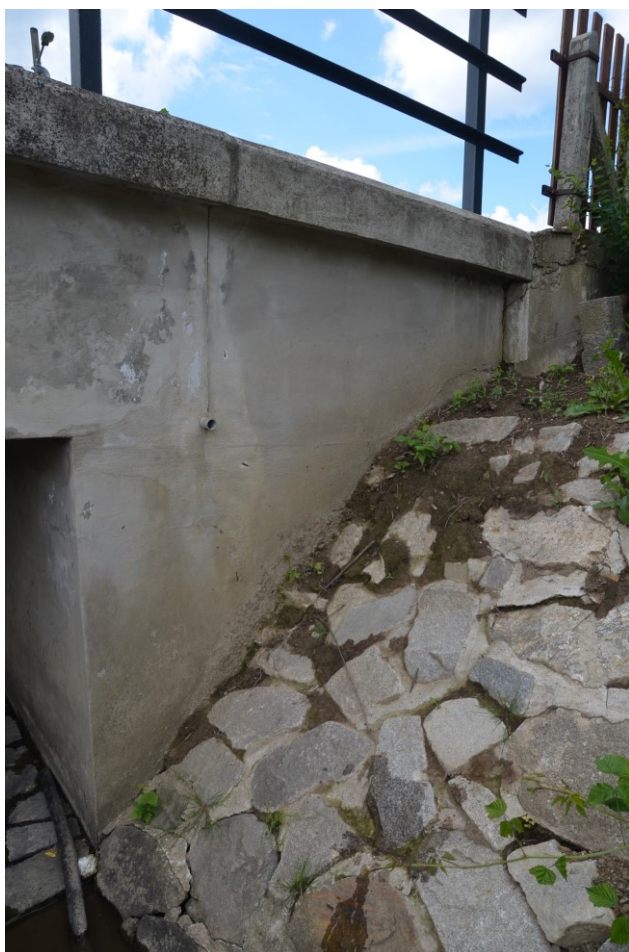
Obr.G42-08

**Pravé křídlo druhé podpěry, plzeňské opěry. Pohled zprava doleva a ve směru staničení,**

- křídlo je rovnoběžné betonové monolitické, se svislým lícem,
- křídlo opatřeno ŽB monolitickou římsou opatřenou na povrchu omítkou z umělého kamene,
- v místě rozhraní konce NK a závěrné zdi ústí trubička odvodnění mostního závěru,
- svah při křídle zpevněn strmou dlažbou z kamene.

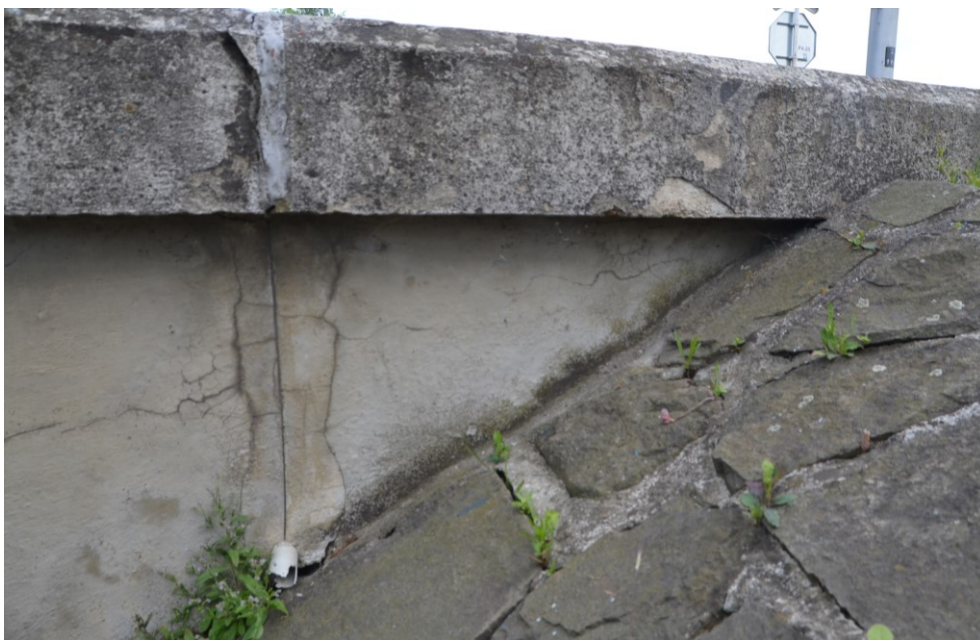
Obr.G42-09 **Začátek levé fasády nosné konstrukce. Pohled zleva doprava a proti směru staničení,**

- nosnou konstrukcí mostu tvoří 8 ks ocelových nosníků obetonovaných monolitickou železobetonovou deskou,
- všechny viditelné povrchy jsou opatřeny cementovou omítkou,
- fasáda nosné konstrukce zamáčena zpod římsy i přímo, její začátek a konec také přes netěsné mostní závěry a dilatační spáry,
- místy trhliny v cementové omítce, stopy po korozi betonářská výztuže nebyly pozorovány.

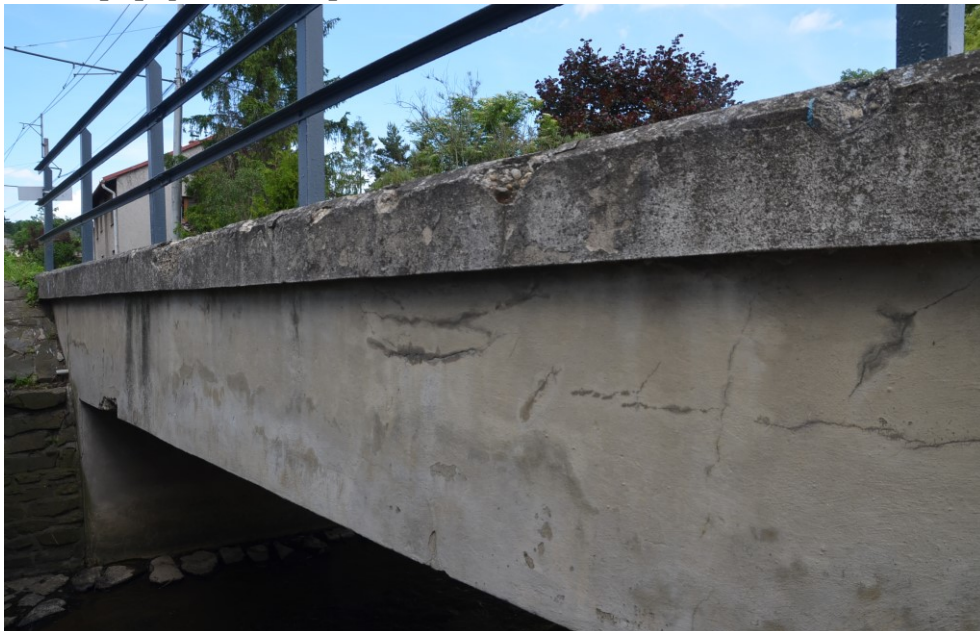
Obr.G42-10 **Část levé fasády nosné konstrukce. Pohled ve směru staničení a zleva doprava,**

- nosnou konstrukcí mostu tvoří 8 ks ocelových nosníků obetonovaných monolitickou železobetonovou deskou,
- všechny viditelné povrchy jsou opatřeny cementovou omítkou,
- fasáda nosné konstrukce zamáčena zpod římsy i přímo, její začátek a konec také přes netěsné mostní závěry a dilatační spáry,
- místy trhliny v cementové omítce, stopy po korozi betonářská výztuže nebyly pozorovány,
- hrana NK před lícem druhé podpěry poškozena, viz obr. G42-19.

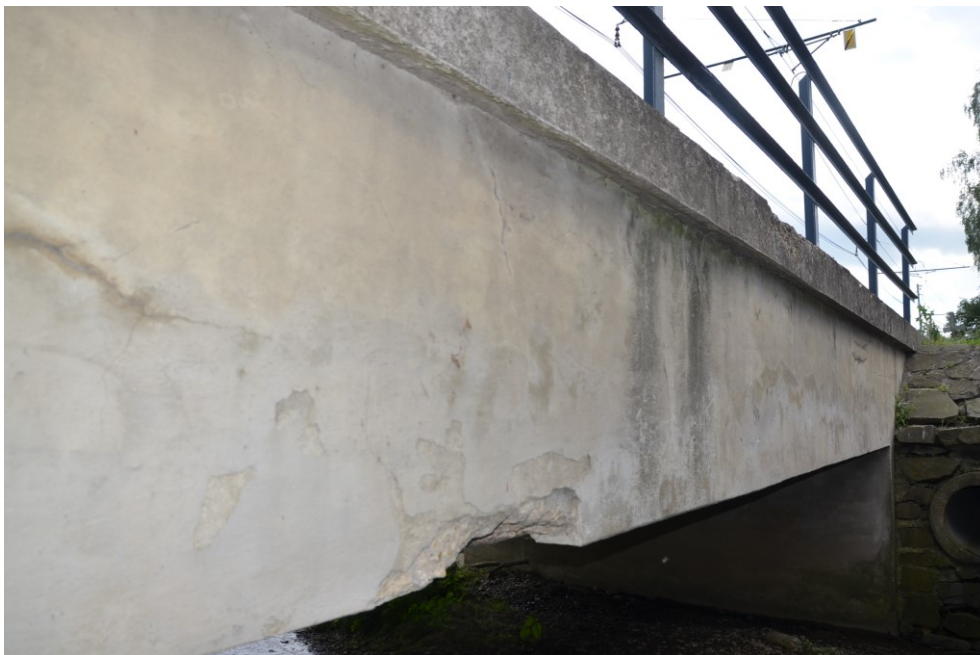
Na levé fasádě v blízkosti druhé podpěry, levobřežní opěry hloubkové poškození betonu dolní hrany deskové nosné konstrukce, viz obr. G42-11 a G42-19.

Obr.G42-11 Část levé fasády nosné konstrukce. Pohled zleva doprava a proti směru staničení,

- nosnou konstrukci mostu tvoří 8 ks ocelových nosníků obetonovaných monolitickou železobetonovou deskou,
- všechny viditelné povrchy jsou opatřeny cementovou omítkou,
- fasáda nosné konstrukce zamáčena zpod římsy i přímo, její začátek a konec také přes netěsné mostní závěry a dilatační spáry,
- místy trhliny v cementové omítkce, stopy po korozi betonářská výztuže nebyly pozorovány,
- hrana NK před lícem druhé podpěry poškozena, viz obr. G42-19.

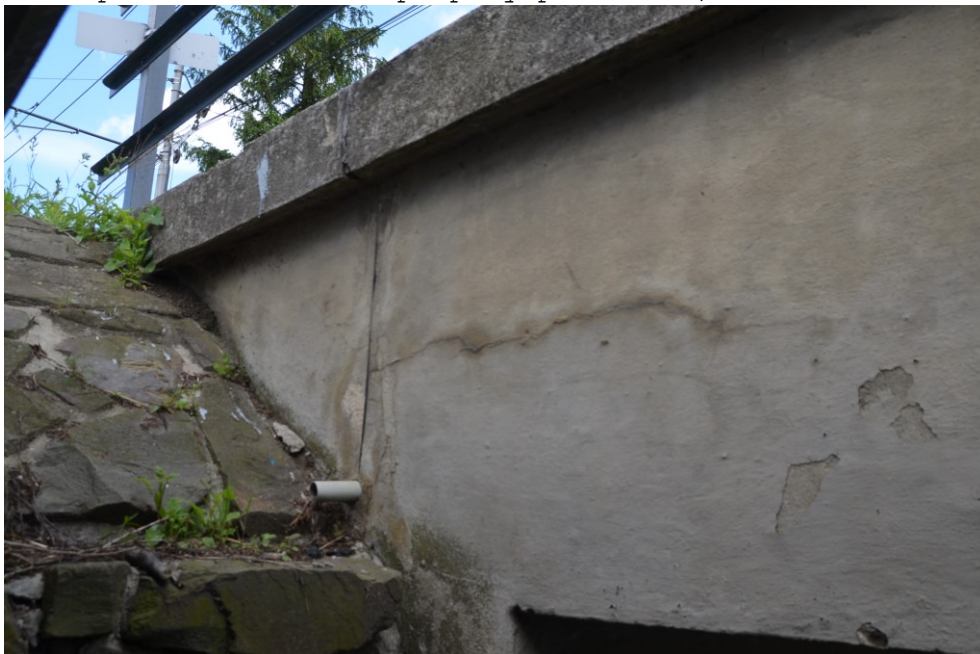
Obr.G42-12 Konec levé fasády nosné konstrukce. Pohled ve směru staničení a zleva doprava,

- nosnou konstrukci mostu tvoří 8 ks ocelových nosníků obetonovaných monolitickou železobetonovou deskou,
- všechny viditelné povrchy jsou opatřeny cementovou omítkou,
- fasáda nosné konstrukce zamáčena zpod římsy i přímo, její začátek a konec také přes netěsné mostní závěry a dilatační spáry,
- místy trhliny v cementové omítkce, stopy po korozi betonářská výztuže nebyly pozorovány.

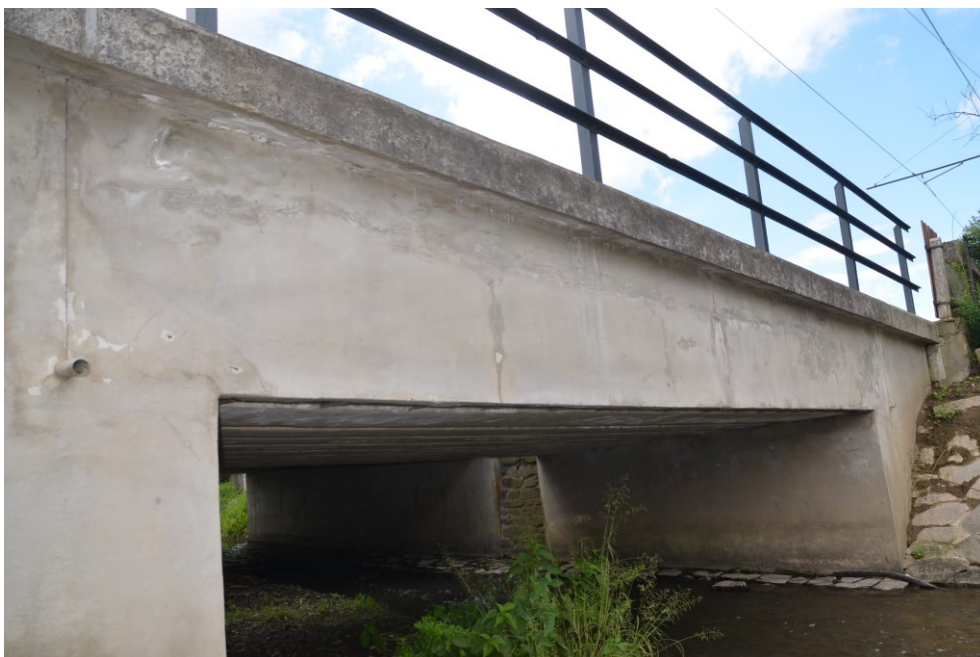
Obr.G42-13 **Pravá fasáda nosné konstrukce. Pohled od pravého čela 1. podpěry, zprava doleva a ve směru staničení,**

- nosnou konstrukci mostu tvoří 8 ks ocelových nosníků obetonovaných monolitickou železobetonovou deskou,
- všechny viditelné povrchy jsou opatřeny cementovou omítkou,
- fasáda nosné konstrukce zamáčena zpod římsy i přímo, její začátek a konec také přes netěsné mostní závěry a dilatační spáry,
- místy trhliny v cementové omítkce, stopy po korozi betonářská výztuž nebyly pozorovány.

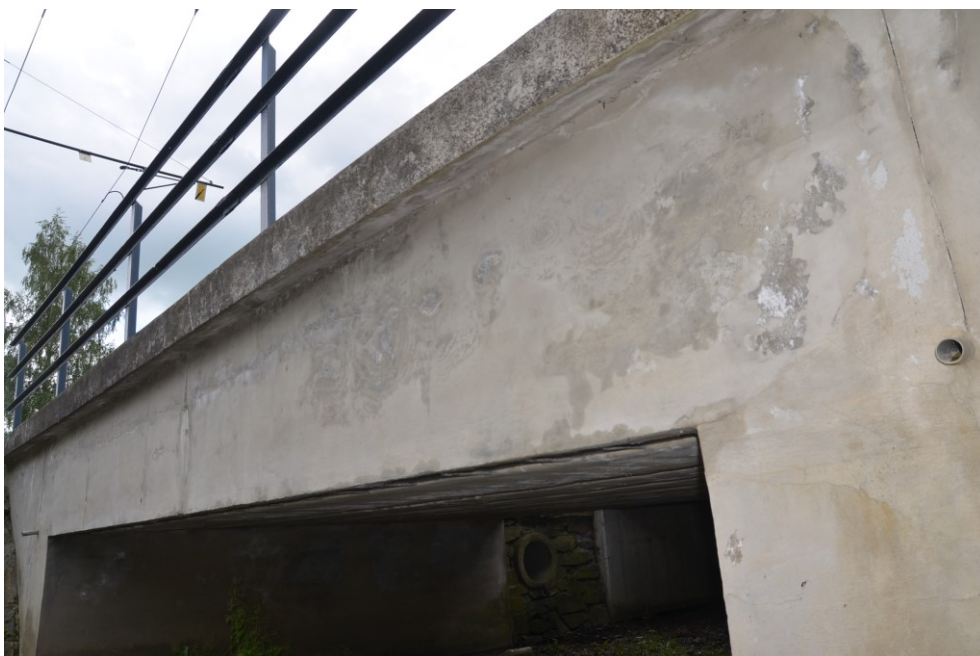
Obr.G42-14 **Pravá fasáda nosné konstrukce. Pohled od pravého čela 2. podpěry, proti směru staničení a zprava doleva,**

- nosnou konstrukci mostu tvoří 8 ks ocelových nosníků obetonovaných monolitickou železobetonovou deskou,
- všechny viditelné povrchy jsou opatřeny cementovou omítkou,
- fasáda nosné konstrukce zamáčena zpod římsy i přímo, její začátek a konec také přes netěsné mostní závěry a dilatační spáry,
- místy trhliny v cementové omítkce, stopy po korozi betonářská výztuž nebyly pozorovány.

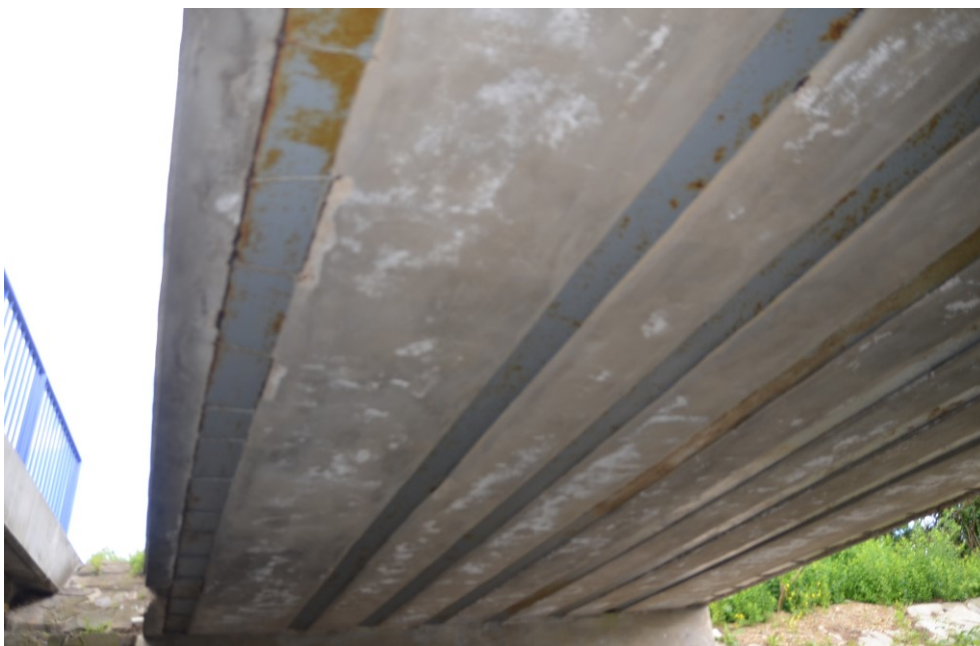
Obr.G42-15 **Podhled části NK. Pohled od levého čela první podpěry. Pohled ve směru staničení, zleva doprava a vzhůru,**

- nosnou konstrukci mostu tvoří 8 ks ocelových nosníků I č.40 obetonovaných monolitickou železobetonovou deskou,
- podhledy dolních přírub ocelových nosníků viditelné. Jsou opatřeny protikorozním ochranným nátěrem, před delší dobou, na mnoha místech patrná koroze, zatím bez oslabení průřezu,
- na podhledech betonové desky mezi ocelovými nosníky patrné stopy po průsacích. Podhled nosné konstrukce zamáčen u líců obou opěr průsaky přes netěsné mostní závěry, dilatační a úložné spáry,
- podhled nosné konstrukce zamáčen v průběhu průsaky přes nefunkční hydroizolaci a nehomogenní strukturou nosné konstrukce,
- místy uchyceny dobře živé zelené mikroorganismy svědčící o dlouhodobém a intenzivním zatékání,
- místy trhliny v cementové omítce, stopy po korozi betonářská výztuže nebyly pozorovány.

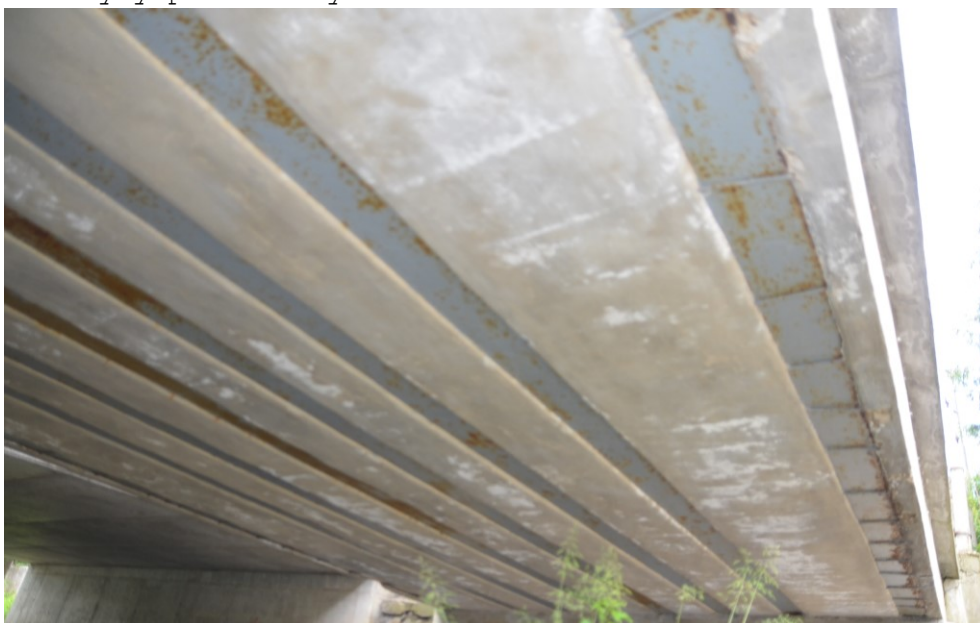
Obr.G42-16 **Podhled části NK. Pohled od pravého čela první podpěry. Pohled zprava doleva, ve směru staničení a vzhůru,**

- viz obr. G42-15.

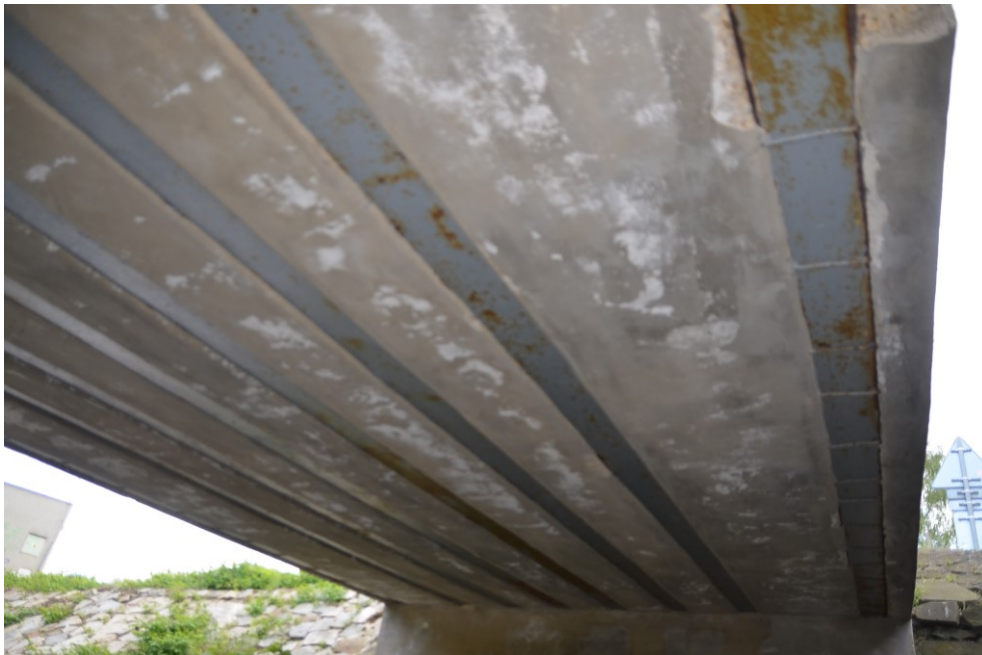
K největším škodám dochází logicky v okolí obetonovaných ocelových nosníků I, viz obr. G42-17 až G42-19. Oslabení hlavních nosníků koroze se ani po téměř 100 letech životnosti objektu **zatím** nepředpokládá neuspokojivé. Kromě svých dolních přírub jsou zabudovány v betonu. Ten však vlivem karbonatce od povrchů postupně ztrácí svoje původní vysoké pasivační vlastnosti (jeho pH postupně klesá), viz TABULKA v PŘÍLOZE 1, kde zjištěna ztráta pasivačních vlastností na jádrovém vývrtu V3, odebraném z levé (návodní) fasády NK poklesla do hloubky 15÷22 mm. Ztráta pasivace vede ke korozi betonářské výztuže, uložené v těchto hloubkách. Koroze takto způsobená, je rovnoměrná a má velmi malou rychlost. V tomto případě však navíc dochází ke vnikání chloridových iontů do betonu NK. Tyto ionty pochází z posypového materiálu, používaného k zimní údržbě sousední komunikace III/4692 (ulice Osvobození). Jejich množství, přesněji poměr koncentrací  $\text{cCl}^-/\text{cOH}^-$ , překračuje na levé (návodní) straně hranici, kdy při korozi výztuže již převládá chloridový mechanismus, který vede k nerovnoměrné formě koroze, jejíž rychlost je v lokálních místech několikanásobná.

Obr.G42-17 **Podhled části NK. Pohled od levého čela druhé podpěry. Pohled zleva doprava, proti směru staničení a vzhůru,**

- nosnou konstrukci mostu tvoří 8 ks ocelových nosníků I č.40 obetonovaných monolitickou železobetonovou deskou,
- podhledy dolních přírub ocelových nosníků viditelné. Jsou opatřeny protikorozním ochranným nátěrem, před delší dobou, na mnoha místech patrná koroze, zatím bez oslabení průřezu,
- na podhledech betonové desky mezi ocelovými nosníky patrné stopy po průsacích. Podhled nosné konstrukce zamáčen u líců obou opěr průsaky přes netěsné mostní závěry, dilatační a úložné spáry,
- podhled nosné konstrukce zamáčen v průběhu průsaky přes nefunkční hydroizolaci a nehomogenní strukturou nosné konstrukce,
- místy uchyceny dobře živé zelené mikroorganismy svědčící o dlouhodobém a intenzivním zatékání,
- místy trhliny v cementové omítce, stopy po korozi betonářská výztuže nebyly pozorovány.

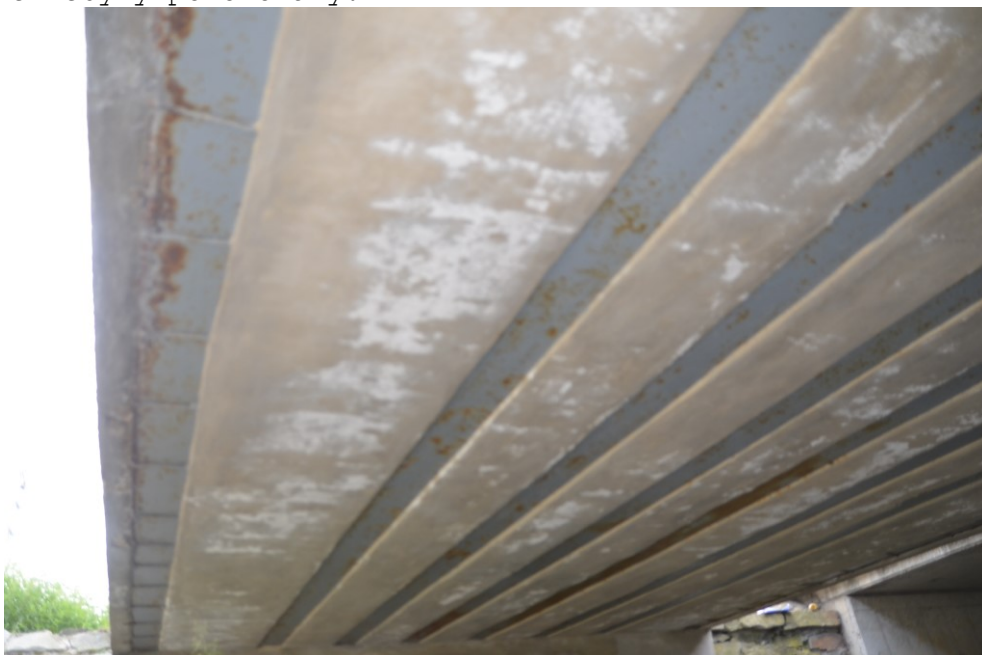
Obr.G42-18 **Podhled části NK. Pohled od pravého čela druhé podpěry. Pohled proti směru staničení, zprava doleva a vzhůru,**

- viz G42-17.
