## ZÁKLADNÍ DIAGNOSTICKÝ PRŮZKUM

tramvajového mostu ev.č. 4-016 přes potok Porubku  
na trati DPO Vřesina - Zátiší v obci Vřesina  
v blízkosti zastávky Nová Plzeň

### most Nová Plzeň

ev.č. 4-016

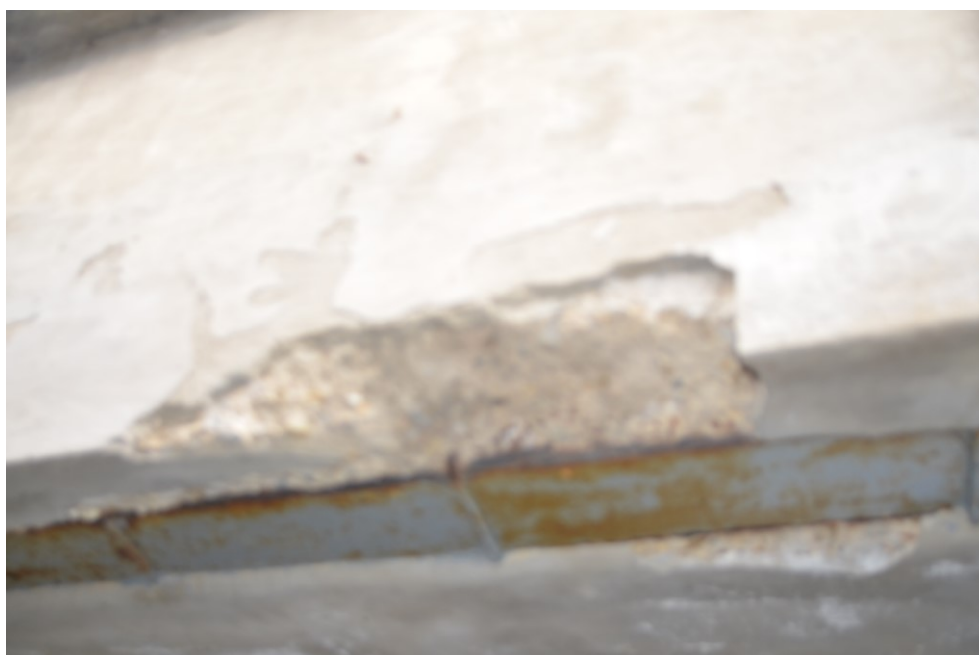
K největším škodám dochází logicky v okolí obetonovaných ocelových nosníků I, viz obr. G42-17 až G42-19. Oslabení hlavních nosníků koroze se ani po téměř 100 letech životnosti objektu **zatím** nepředpokládá neuspokojivé. Kromě svých dolních přírub jsou zabudovány v betonu. Ten však vlivem karbonatce od povrchů postupně ztrácí svoje původní vysoké pasivační vlastnosti (jeho pH postupně klesá), viz TABULKA v PŘÍLOZE 1, kde zjištěna ztráta pasivačních vlastností na jádrovém vývrtu V3, odebraném z levé (návodní) fasády NK poklesla do hloubky 15÷22 mm. Ztráta pasivace vede ke korozi betonářské výztuže, uložené v těchto hloubkách. Koroze takto způsobená, je rovnoměrná a má velmi malou rychlost. V tomto případě však navíc dochází ke vnikání chloridových iontů do betonu NK. Tyto ionty pochází z posypového materiálu, používaného k zimní údržbě sousední komunikace III/4692 (ulice Osvobození). Jejich množství, přesněji poměr koncentrací  $\text{cCl}^-/\text{cOH}^-$ , překračuje na levé (návodní) straně hranici, kdy při korozi výztuže již převládá chloridový mechanismus, který vede k nerovnoměrné formě koroze, jejíž rychlost je v lokálních místech několikanásobná.

Na levé fasádě v blízkosti druhé podpěry, levobřežní opěry hloubkové poškození betonu dolní hrany deskové nosné konstrukce, viz obr. G42-11 a G42-19.

Obr.G42-19 **Detail poruchy betonu nosné konstrukce na její levé podhledové hraně před lícem druhé podpěry, plzeňské opěry. Pohled zleva doprava a vzhůru.**

**6.1.3 Okamžité zásahy** jsou potřebné tři. Provést přepočet zatížitelnosti objektu dle skutečností, zjištěných tímto diagnostickým průzkumem. Provést ochranu pat opěr. Provést sanaci betonu levé (návodní fasády) materiálem obsahující migrující inhibitor koroze a obdobně vhodným nátěrovým systémem ošetřit viditelné části hlavních nosníků alespoň levé poloviny mostu (po předchozí přípravě povrchu).
