ZÁKLADNÍ DIAGNOSTICKÝ PRŮZKUM

tramvajového mostu ev.č. 4-018 přes potok Porubku na trati DPO
Vřesina - Zátiší u obce Horní Lhota

Brno, červenec 2022

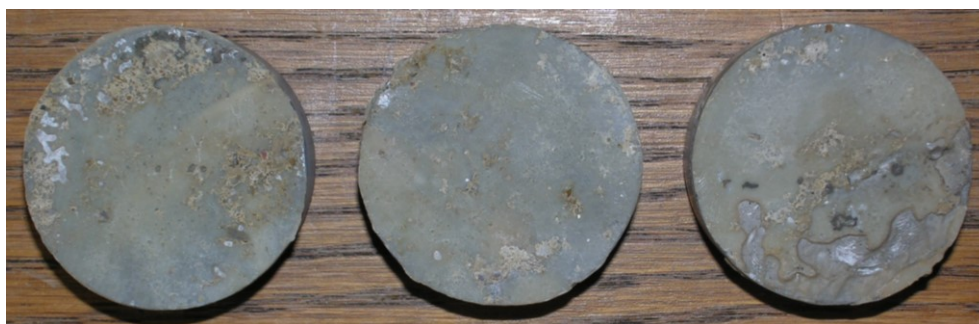
Obr.G44-111 Zkušební terče číslo 37, 137, 164 (zkušební místo 1) po provedení odtrhu.

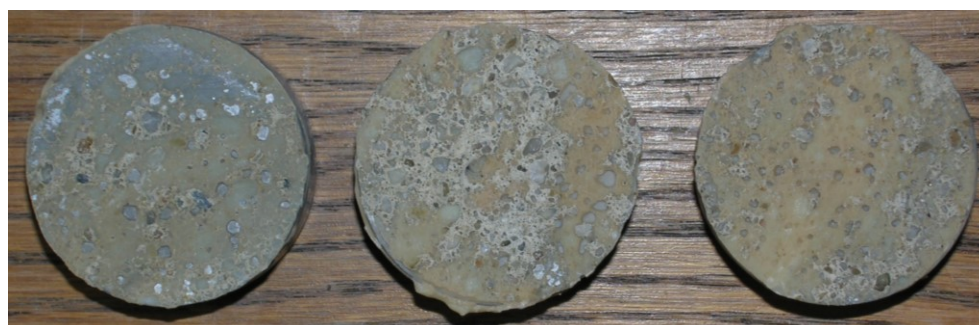
Obr.G44-113 Zkušební terče číslo 160, 99, 122 (zkušební místo 3) po provedení odtrhu.

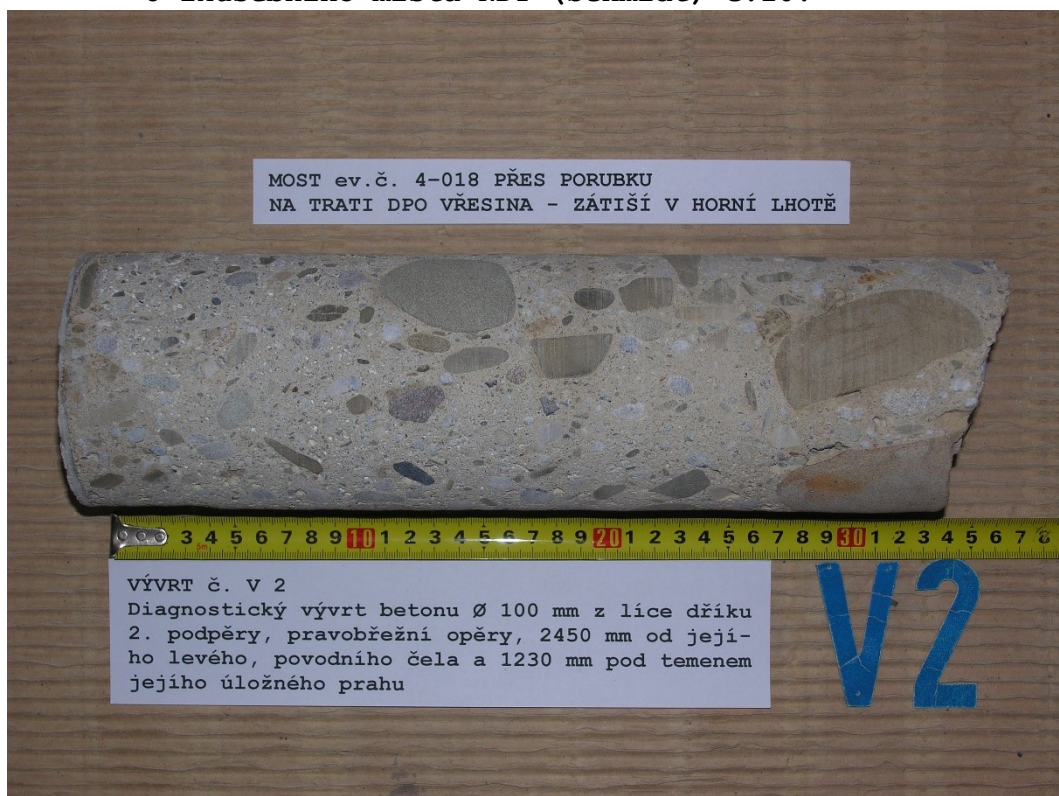
Obr. G44-102 **VÝVRT č. V2.** Diagnostický vývrt betonu Ø 100 mm z líce dříku 2. podpěry, pravobřežní opěry, 2450 mm od jejího levého (povodního) čela a 1230 mm pod temenem jejího úložného prahu. U zkušebního místa NDT (Schmidt) č.6.

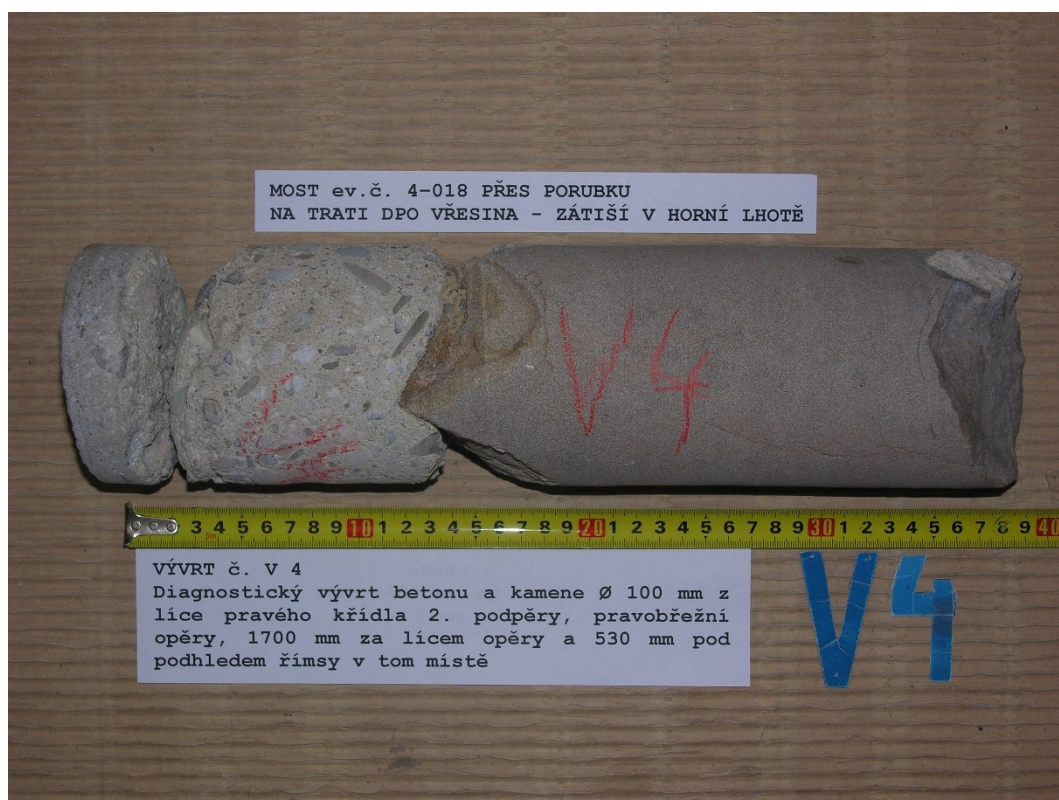
Tloušťka a složení křídel nebyly ověřovány průvrtem. U vývrtnu V4 do pravého křídla druhé podpěry, pravobřežní opěry, zjištěn v hloubce 390 mm velmi pevný pískovec.

Obr. G44-104 **VÝVRT č. V4.** Diagnostický vývrt betonu a kamene Ø 100 mm z líce pravého křídla 2. podpěry, pravobřežní opěry, 1700 mm za lícem opěry a 530 mm pod podhledem římsy v tom místě. U zkušebního místa NDT (Schmidt) č.24.

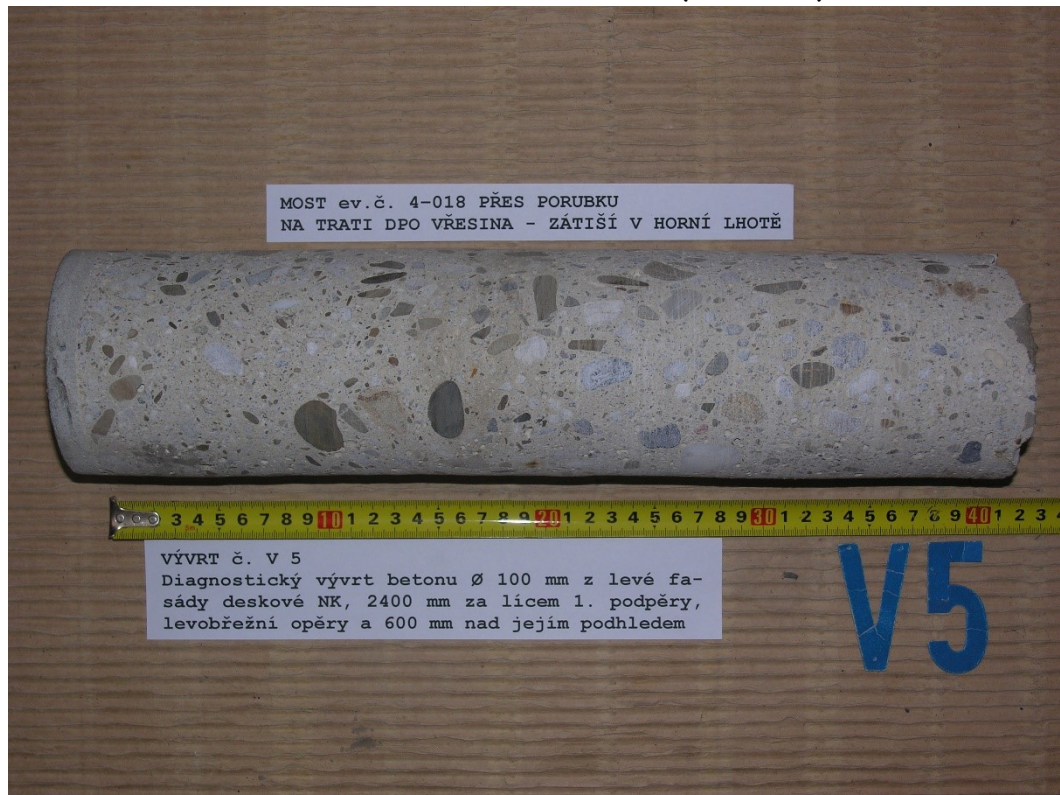
Obr. G44-105 **VÝVRT č. V5.** Diagnostický vývrt betonu Ø 100 mm z levé fasády deskové NK, 2400 mm za lícem 1. podpěry, levobřežní opěry a 600 mm nad jejím podhledem. U zkušebního místa NDT (Schmidt) č.26.

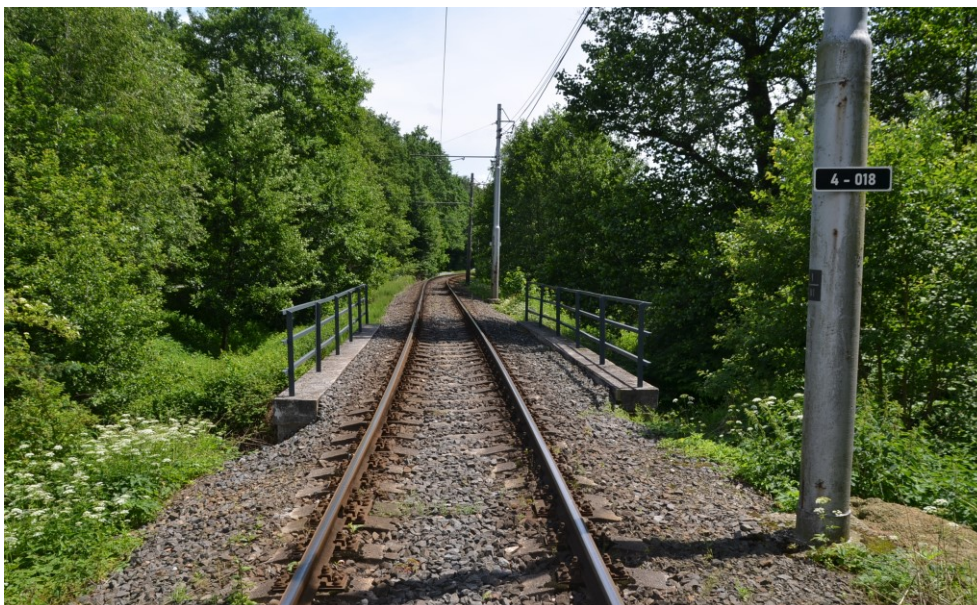
Obr.G44-02 **Průhled osou mostu proti směru staničení. Pohled od zastávky Horní Lhota k zastávce Dolní Lhota Osada,**

- vlevo je pravá (návodní) strana mostu, vpravo je levá (povodní) strana mostu,
- tramvajová trať je na mostě v přímé za levotočivým obloukem,
- tabulka s evidenčním číslem ve správném tvaru 4-018 je pro tento směr osazena na stožáru za mostem vlevo,
- ostatní viz obr. G44-01.

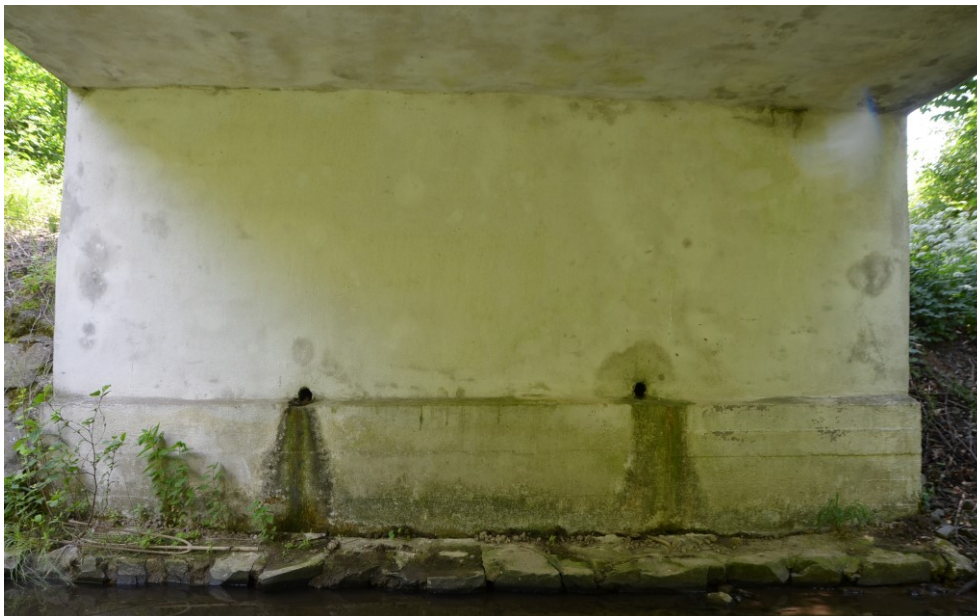
Obr.G44-03 **První podpěra, levobřežní opěra. Pohled na její líc proti směru staničení,**

- opěra je masivní monolitická se svislým lícem, povrch je opatřen cementovou omítkou. V dolní části základový ústupek,
- nad ústupkem dvojice otvorů v líci opěry odvodňující její rub,
- na líc opěry zatéká z úložné spáry, místy patrné průsaky,
- základový ústupek intenzivně a dlouhodobě (zelené mikroorganismy) zamáčen pod vyústěními odvodnění rubu,
- pata základového ústupku zpevněna dlažbou z lomového kamene.

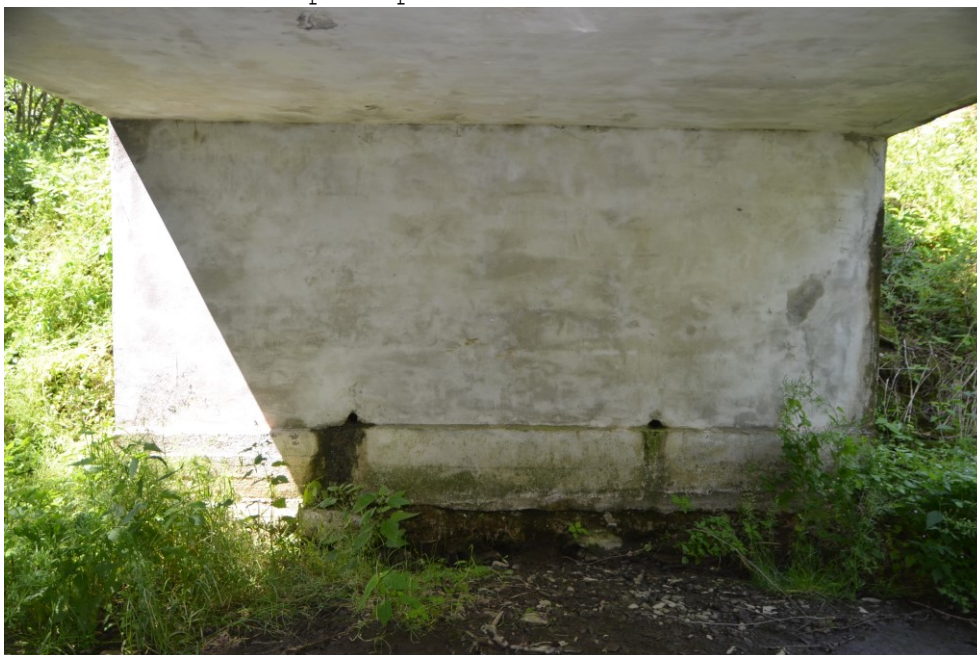
Pata první opěry (základový ústupek) částečně chráněn dlažbou z lomového kamene, u opěry druhé je již toto zpevnění rozplaveno a při vyšších hladinách dochází k omílání betonu vodou a k jeho hloubkovému větrání.

Obr.G44-04 **Druhá podpěra, pravobřežní opěra. Pohled na její líc ve směru staničení,**

- opěra je masivní monolitická se svislým lícem, povrch je opatřen cementovou omítkou. V dolní části základový ústupek,
- nad ústupkem dvojice otvorů v líci opěry odvodňující její rub,
- na líc opěry zatéká mírně z úložné spáry, místy patrné průsaky,
- základový ústupek intenzivně a dlouhodobě (zelené mikroorganismy) zamáčen pod vyústěními odvodnění rubu,
- zpevnění paty základového ústupku částečně rozplaveno, ústupek podemílán, viz obr. G44-16.

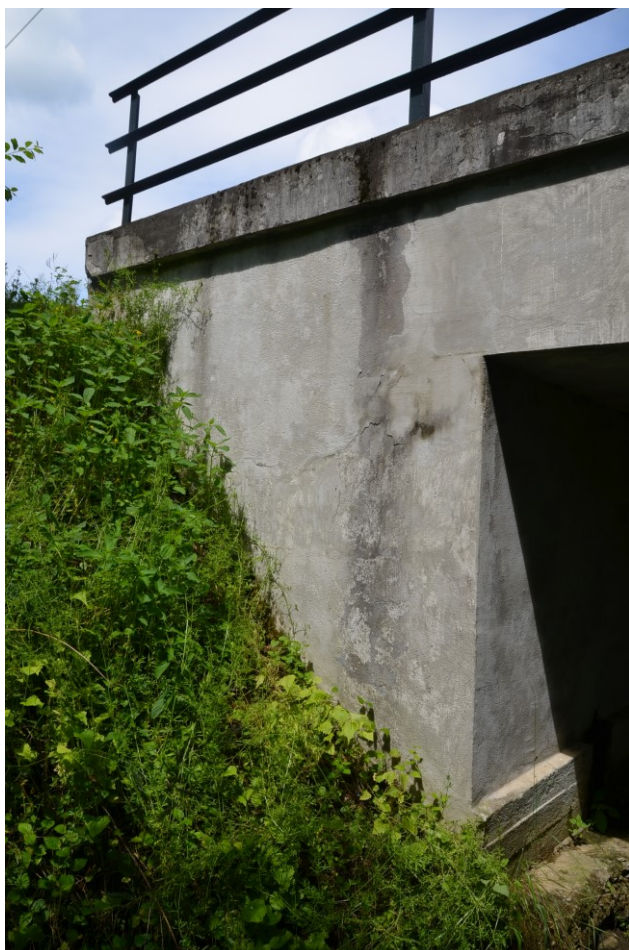
Obr.G44-07

Levé křídlo 2. podpěry, pravobřežní opěry. Pohled ve směru staničení a zleva doprava (proti vodě),

- křídlo je rovnoběžné betonové monolitické, se svislým lícem. Povrch opatřen cementovou omítkou,
- křídlo opatřeno málo vyloženou ŽB monolitickou římsou,
- silné zamáčení přes netěsný mostní závěr, místy stopy po průsacích,
- místy trhliny v cementové omítce.
