## ZÁKLADNÍ DIAGNOSTICKÝ PRŮZKUM

tramvajového mostu ev.č. 4-015 přes místní komunikaci,  
ulici Mlýnskou na trati DPO Vřesina - Zātiší v obci Vřesina

### most Vřesina

ev.č. 4-015

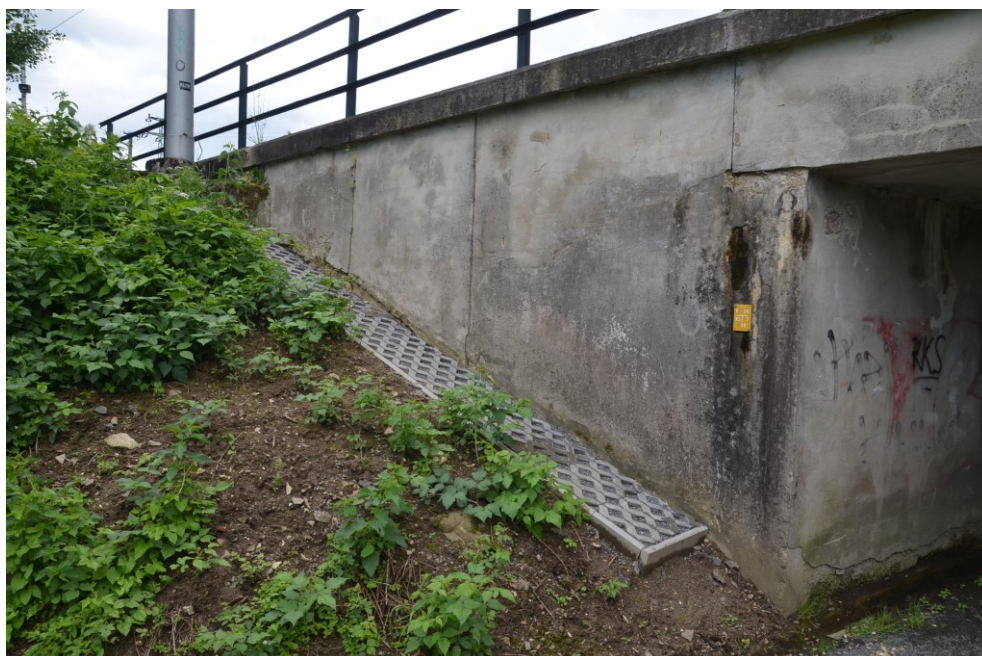
Obr.G41-10 **Pravé křídlo 1. podpěry, vřesinské opěry. Pohled proti směru staničení a zprava doleva,**

- líc křídla (a čelo opěry) je zamáčeno vodou pronikající přes netěsný mostní závěr, zpod římsy a pracovními spárami,
- zatékání na čelo opěry je intenzivní a dlouhodobé, o čemž svědčí uchycené dobře živé zelené mikroorganismy.

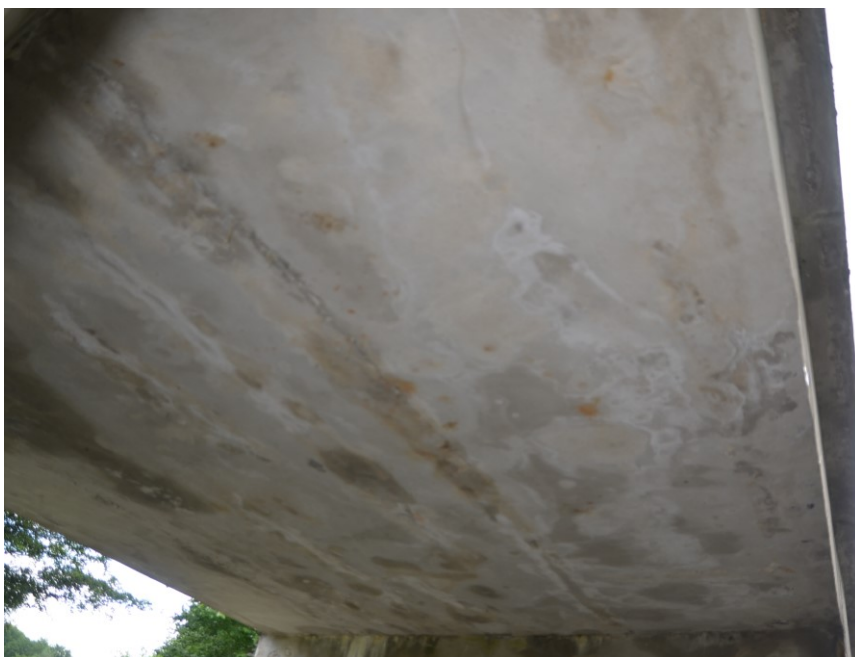
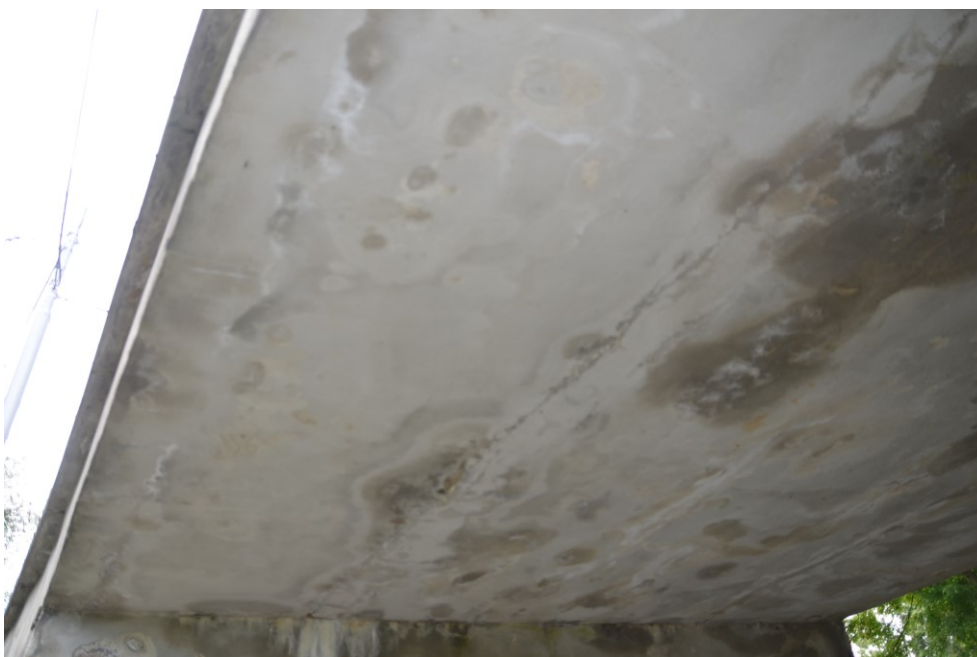
Hydroizolace nosné konstrukce již není funkční a dochází k průsakům pórovitou strukturou betonu na podhled nosné konstrukce. K největším škodám dochází logicky v okolí obetonovaných ocelových nosníků I, viz obr. G41-17 až G41-20. V těchto místech trhliny,

inkrustace a uchycení zelených mikroorganismů. Trhliny v omítce podhledu jsou způsobeny též objemovými změnami zplodin koroze ocelových nosníků. Oslabení hlavních nosníků koroze se ani po téměř 100 letech životnosti objektu nepředpokládá neuspokojivé, neboť jsou zabudovány v prostředí, ve kterém se nepředpokládá nerovnoměrná forma koroze (bez chloridových iontů, zabudování v betonu). Vyhodnocení pevností betonů nosné konstrukce je v PŘÍLOZE 1. Pevnosti a objemové hmotnosti jsou ve zprávě uvedeny v odstavci 4.1.1. Tloušťka a složení nosné konstrukce nebyly ověřeny průvrtem.

Obr.G41-17 **Podhled části NK. Pohled od levého čela první podpěry.**

- nosnou konstrukci mostu tvoří 8 ks ocelových nosníků I č.40 o betonovaných monolitickou železobetonovou deskou,
- všechny viditelné povrchy jsou opatřeny cementovou omítkou,
- podhled nosné konstrukce zamáčen u líců obou opěr průsaky přes netěsné mostní závěry, dilatační a úložné spáry,
- podhled nosné konstrukce zamáčen v průběhu průsaky přes nefunkční hydroizolaci a nehomogenní strukturou nosné konstrukce,
- místy uchyceny dobře živé zelené mikroorganismy svědčící o dlouhodobém a intenzivním zatékání,
- místy trhliny v cementové omítce, stopy po korozi betonářské výztuže nebyly pozorovány.

Obr.G41-18 **Podhled části NK. Pohled od pravého čela první podpěry.**

Obr.G41-19 **Podhled části NK. Pohled od levého čela druhé podpěry. Pohled zleva doprava, proti směru staničení a vzhůru,**

- nosnou konstrukci mostu tvoří 8 ks ocelových nosníků I č.40 obetonovaných monolitickou železobetonovou deskou,
- všechny viditelné povrchy jsou opatřeny cementovou omítkou,
- podhled nosné konstrukce zamáčen u líců obou opěr průsaky přes netěsné mostní závěry, dilatační a úložné spáry,
- podhled nosné konstrukce zamáčen v průběhu průsaky přes nefunkční hydroizolaci a nehomogenní strukturou nosné konstrukce,
- místy uchyceny dobře živené zelené mikroorganismy svědčící o dlouhodobém a intenzivním zatékání,
- místy trhliny v cementové omítce, stopy po korozi betonářské výztuže nebyly pozorovány.

Obr.G41-20 **Podhled části NK. Pohled od pravého čela druhé podpěry. Pohled proti směru staničení, zprava doleva a vzhůru,**

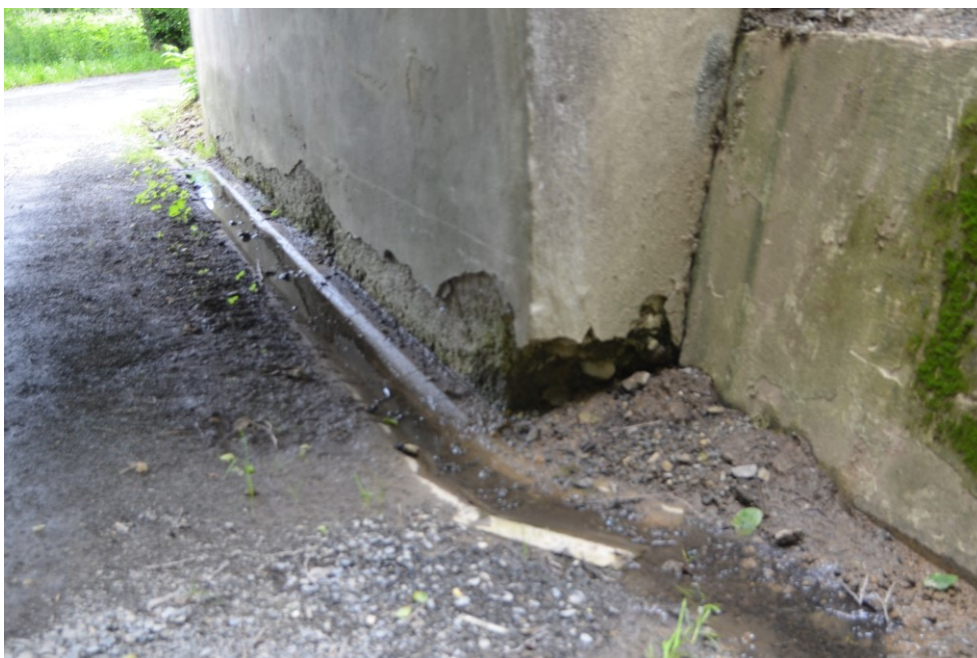
Obr.G41-21 **Odvodňovací žlab vedený při patě líce 1. podpěry, vřesinské opěry. Pohled zleva doprava, proti směru staničení a dolů,**

- odvodňovací žlab je proveden z betonových tvarovek. Vtok do něj je v blízkosti levého čela první podpěry, do toho místa teče voda po krajnici místní komunikace podél nízké opěrné zdi v patě svahu při levém křídle první podpěry, viz obr. G41-03,
- pata opěry, při které veden odvodňovací žlab z tvarovek je poškozena rozpadem omítky a hloubkovým větráním betonu. Příčiny jsou dvě. Zahlcení málo kapacitního žlabu při velkých průtocích a rozstřík vody od kol automobilů projíždějících pod mostem po místní komunikaci, ulici Mlýnské.

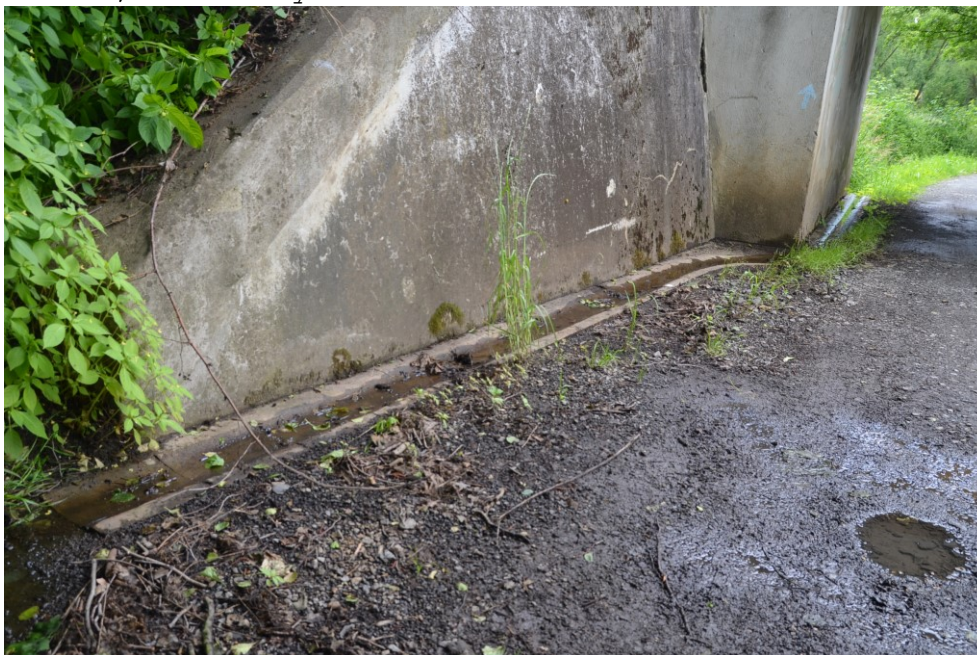
Obr.G41-22 **Odvodňovací žlab vedený při patě levého křídla 2. podpěry, plzeňské opěry a dále při patě samotné opěry. Pohled ve směru staničení, zleva doprava a dolů,**

- na výtoku ze žlabu špatně odvodnitelný prostor, viz obr. G41-23,
- ostatní kromě hloubkového větrání betonu paty opěry, viz obr. G41-21.
