ZÁKLADNÍ DIAGNOSTICKÝ PRŮZKUM

tramvajového mostu ev.č. 4-017 přes potok Měšnici a MK
na trati DPO Vřesina - Zátíší u obce Krásné Pole

most Krásné Pole

ev.č. 4-017

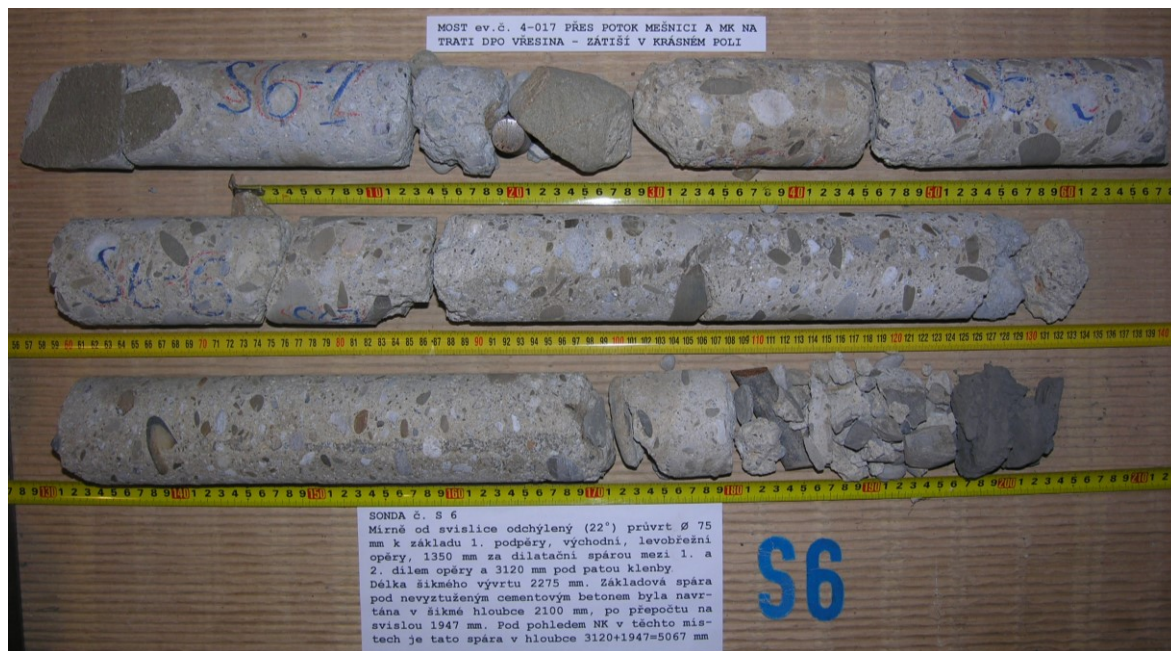
Obr.G43-206 Sonda č. S6. Mírně od svislice odchýlený (22°) průvrt \varnothing 75 mm k základu 1. podpěry, východní, levobřežní opěry, 1350 mm za dilatační spárou mezi 1. a 2. klenbovým pásem a 3120 mm pod patou klenby. Délka šikmého vývrtu 2275 mm. Základová spára pod vyztuženým cementovým betonem byla navrtána v šikmé hloubce 2100 mm, po přepočtu na svislou 1947 mm. Pod pohledem NK v těchto místech je tato spára v hloubce $3120+1947=5067$ mm.

- dřík a základ 1. podpěry bez patrného rozlišení: Cementový beton (CB), místy nepevný, rozplavený technologickou vodou, odhad pevnosti místy <8 Mpa, póry do $\varnothing 4$ mm hojně, póry do $\varnothing 30$ mm ojediněle, kamenivo těžené do $\varnothing >75$ mm, křivka zrnitosti průměrná, štěp. zrn 5 %. V hloubce 188 mm zastižena hladká kruhová výztuž $\varnothing 22$ mm, v hloubce 1800÷1840 mm zastižena hladká šikmá kruhová výztuž $\varnothing 24$ mm.	1950 mm
- podklad základu 1. podpěry: Zahliněné kamenivo, silně vrstevnaté, rozpadavé, kamenivo do $\varnothing >75$ mm	75 mm
Celkem délka průvrtu = tl. opěry v tomto místě	2025 mm

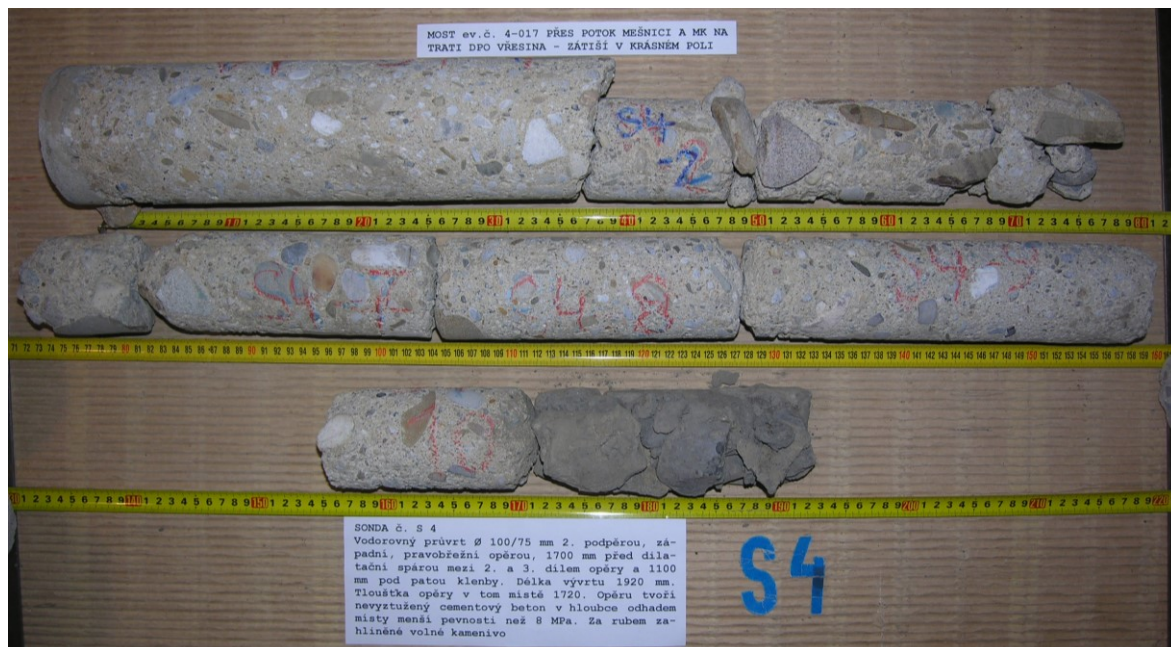
Obr.G43-204 Sonda č. S4. Vodorovný průvrt \varnothing 100/75 mm 2. podpěrou, západní, pravobřežní opěrou, 1700 mm před dilatační spárou mezi 2. a 3. klenebním pásem a 1100 mm pod patou klenby. Délka vývrtu 1920 mm. Tloušťka opěry v tom místě 1720 mm. Opěru tvoří cementový beton, v hloubce odhadem místy menší pevnosti než 8 Mpa. Za rubem zahliněné volné kamenivo.

- dřík 2. podpěry: Cementový beton (CB), (první část \varnothing 100 mm a délky 380 mm je vývrt V1, z něhož byly vyrobeny zkušební vzorky), nepevný, rozplavený technologickou vodou, odhad pevnosti místy <8 Mpa, těžené kamenivo se vylupuje, póry do \varnothing 10 mm, kamenivo těžené do \varnothing 36 mm, křivka zrnitosti průměrná, štěp. zrn 5 %. Výztuž nezastižena.	1720 mm
Celkem tloušťka opěry v tomto místě	1720 mm
- obsyp 2. podpěry: Zahliněné nestmelené kamenivo, silně vrstevnaté, rozpadavé, kamenivo do \varnothing >75 mm	200 mm
Celkem délka průvrtu	1920 mm

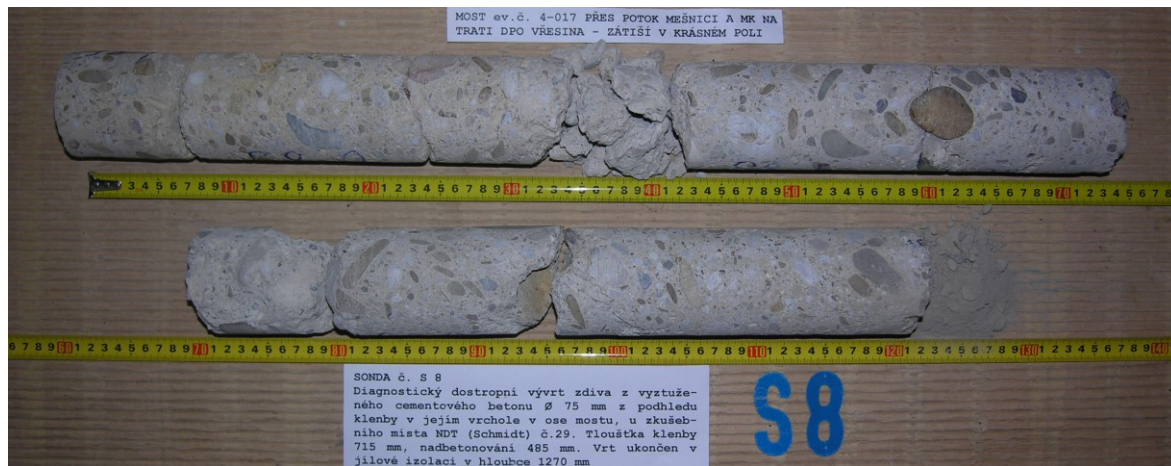
Obr.G43-208 **Sonda č. S8. Diagnostický šikmý dostropný vývrt \varnothing 75 mm ze zdiva z vyztuženého cementového betonu, z podhledu klenby přibližně 1 m za 1. podpěrou, levobřežní opěrou a 1600 mm nad úrovní paty klenby. U zkušebního místa NDT Schmidt č.29. Tloušťka klenby v tomto místě je 715 mm, nadbetonování 1. podpěry 485 mm. Vrt ukončen v jílové izolaci v hloubce 1270 mm.**

- klenba: Cementový beton (CB), porézni, vylamují se zrna, výjimečné kaverny a trhliny, póry do \varnothing 6 mm, kamenivo těžené do \varnothing 54 mm, křivka zrnitosti průměrná, štěp. zrn 10 %. V hloubce 715 mm zastižena výztuž \varnothing 12 mm.	715 mm
Celkem tloušťka klenby v tomto místě	715 mm
- horní část 1. podpěry: Cementový beton (CB), porézni, vylamují se zrna, výjimečné kaverny a trhliny, póry do \varnothing 10 mm, kamenivo těžené do \varnothing 47 mm, křivka zrnitosti průměrná, štěp. zrn 10 %. Výztuž nezastižena.	485 mm
Celkem tloušťka klenby a podpěry v tomto místě	1200 mm
- hydroizolace rubu 1. podpěry: Tvárný jíl, na obr. již vysušený a rozdrcený.	70 mm
Celkem délka průvrtu	1270 mm

Kvalita betonu klenbové nosné konstrukce je nízká. Beton je porézni, s použitím těžného kameniva velkých frakcí. Zjištěná zaručená upřesněná pevnost betonu klenby (pat i vrcholu) v tlaku umožňuje jeho zařazení do pevnostní třídy C8/10.

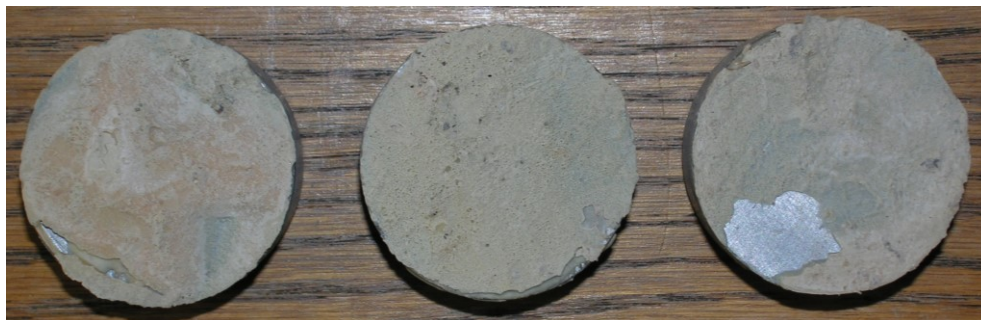
Obr.G43-111 Zkušební terče číslo 68, 78, 126 (zkušební místo 1) po provedení odtrhu.

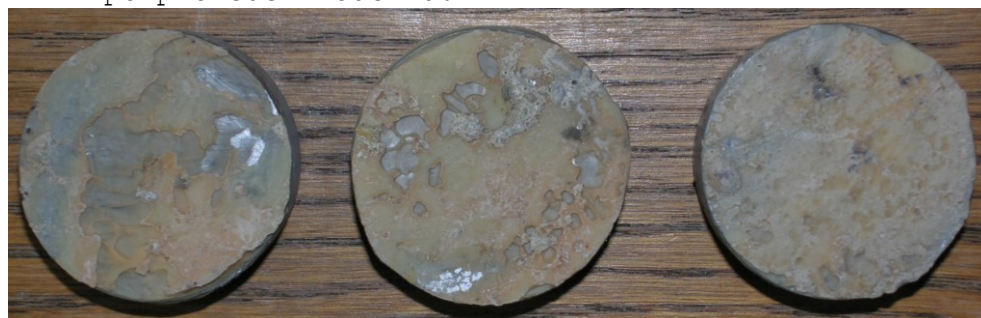
Obr.G43-112 Zkušební terče číslo 108, 161, 194 (zkušební místo 2) po provedení odtrhu.

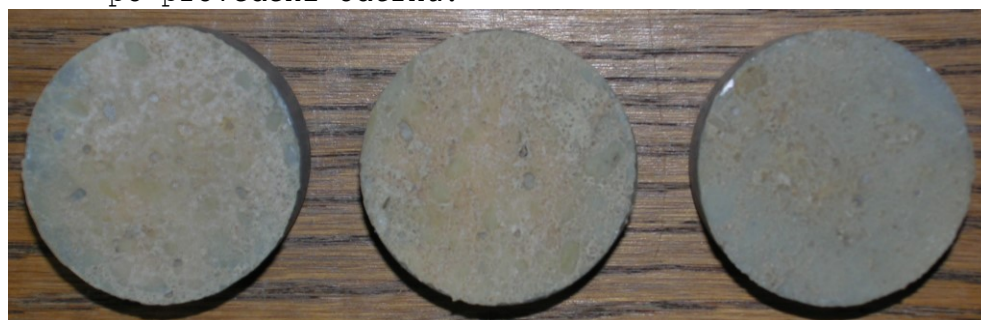
Obr.G43-113 Zkušební terče číslo 7, 182, 193 (zkušební místo 3) po provedení odtrhu.

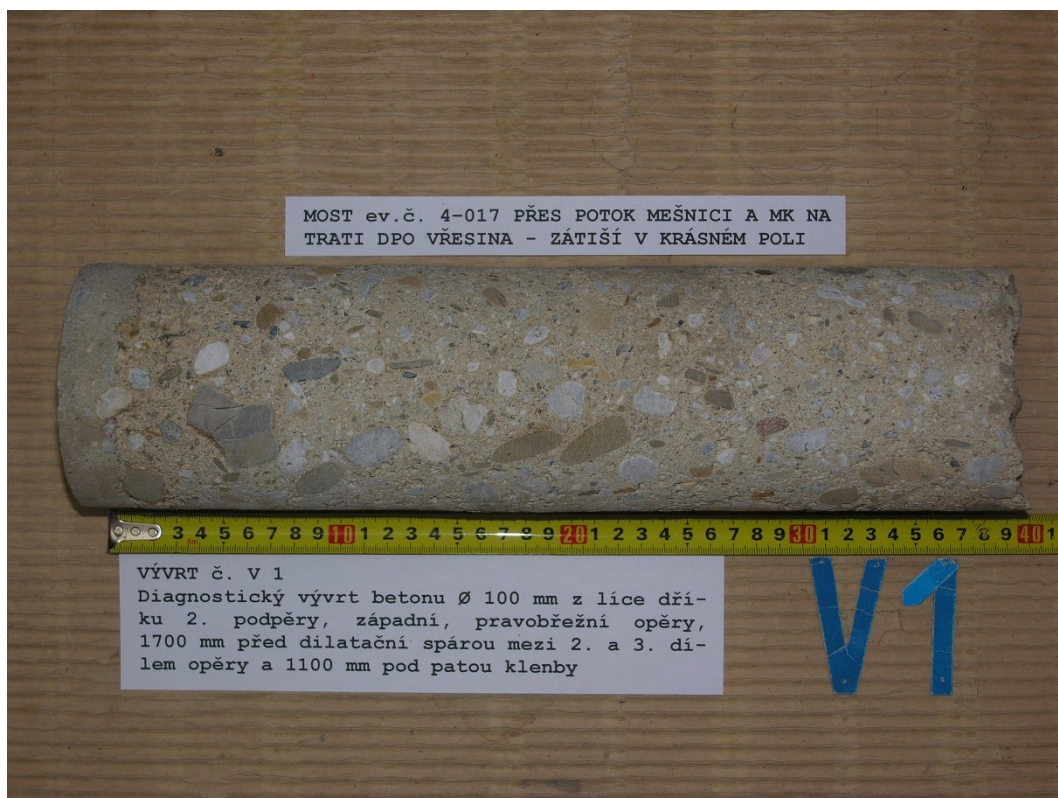
Obr. G43-101 **VÝVRT č. V1.** Diagnostický vývrt betonu Ø 100 mm z líce dříku 2. podpěry, západní, pravobřežní opěry, 1700 mm před dilatační spárou mezi 2. a 3. dílem opěry a 1100 mm pod patou klenby. Bez zkušebního místa NDT (Schmidt).

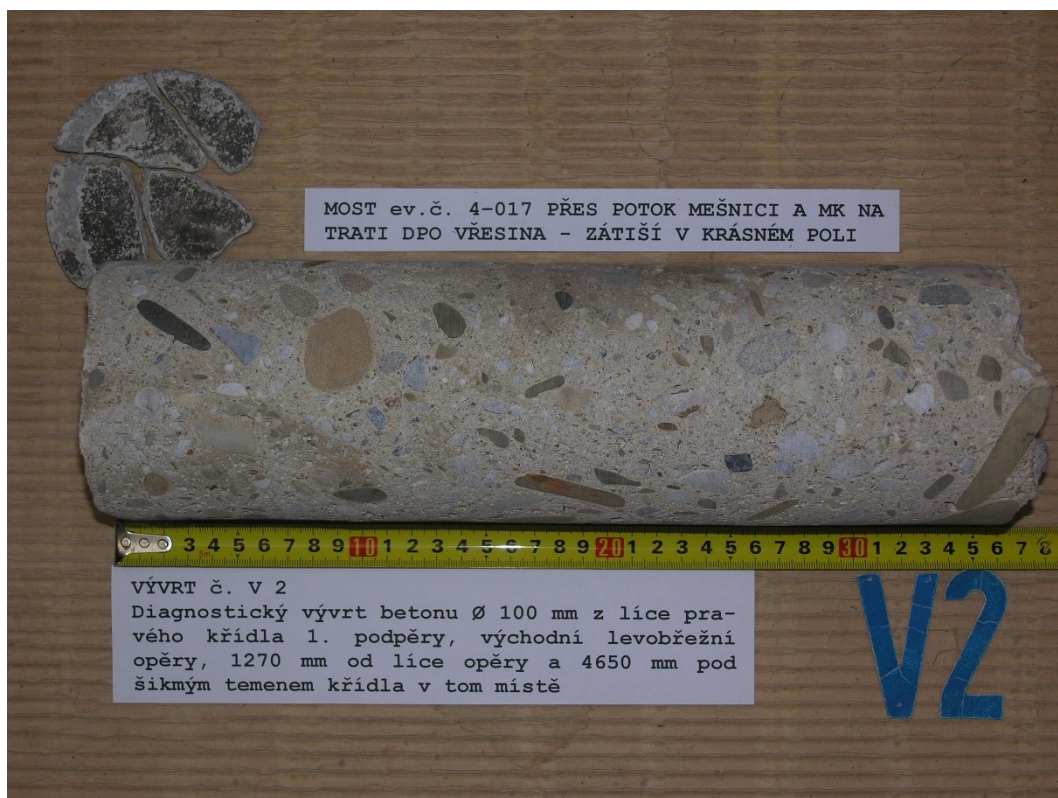
Obr. G43-102 **VÝVRT č. V2.** Diagnostický vývrt betonu Ø 100 mm z líce pravého křídla 1. podpěry, východní, levobřežní opěry, 1270 mm od líce opěry a 4650 mm pod šikmým temenem křídla v tom místě. Bez zkušebního místa NDT (Schmidt).

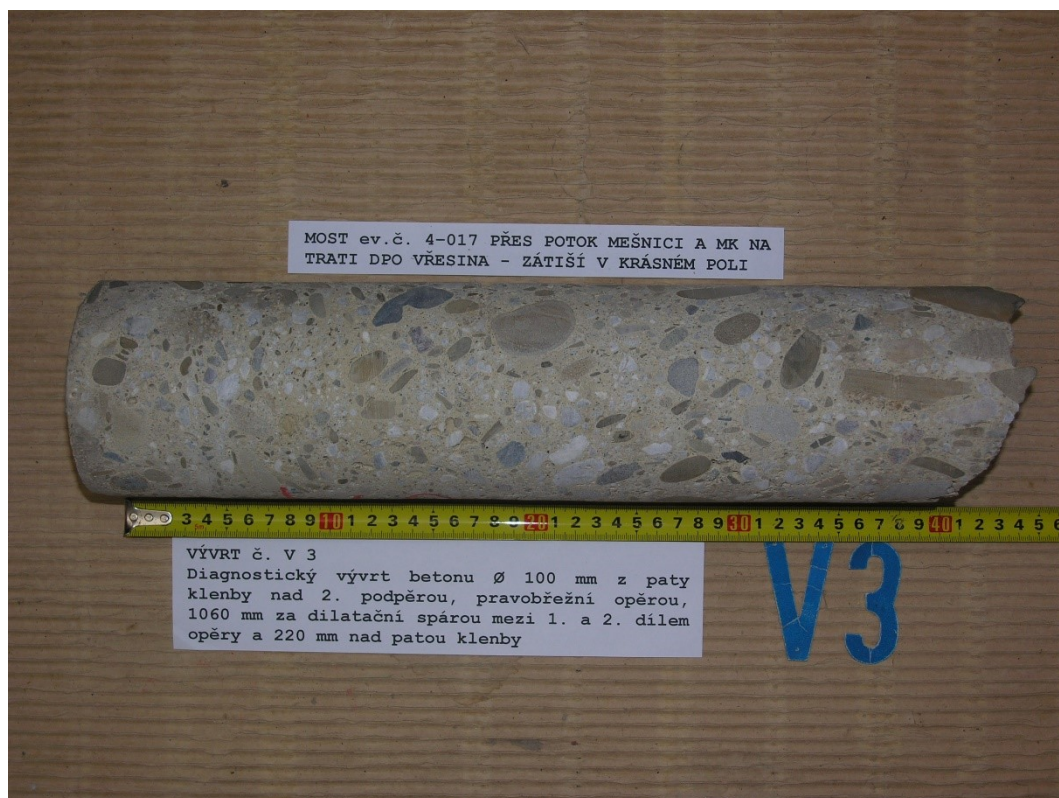
Obr. G43-103 **VÝVRT č. V3.** Diagnostický vývrt betonu Ø 100 mm z paty klenby nad 2. podpěrou, pravobřežní opěrou, 1060 mm za dilatační spárou mezi 1. a 2. dílem opěry a 220 mm nad patou klenby. Bez zkušebního místa NDT (Schmidt).

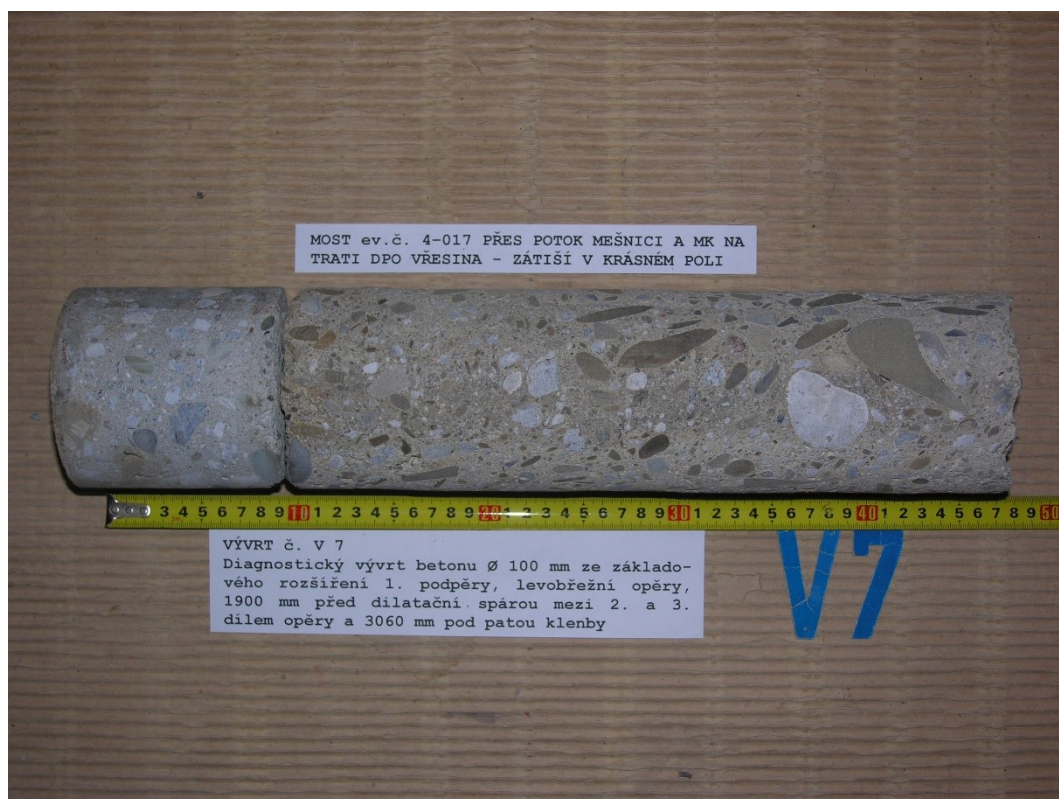
Obr. G43-107 **VÝVRT č. V7.** Diagnostický vývrt betonu Ø 100 mm ze základového rozšíření 1. podpěry, levobřežní opěry, 1900 mm před dilatační spárou mezi 2. a 3. dílem opěry a 3060 mm pod patou klenby. Bez zkušebního místa NDT (Schmidt).

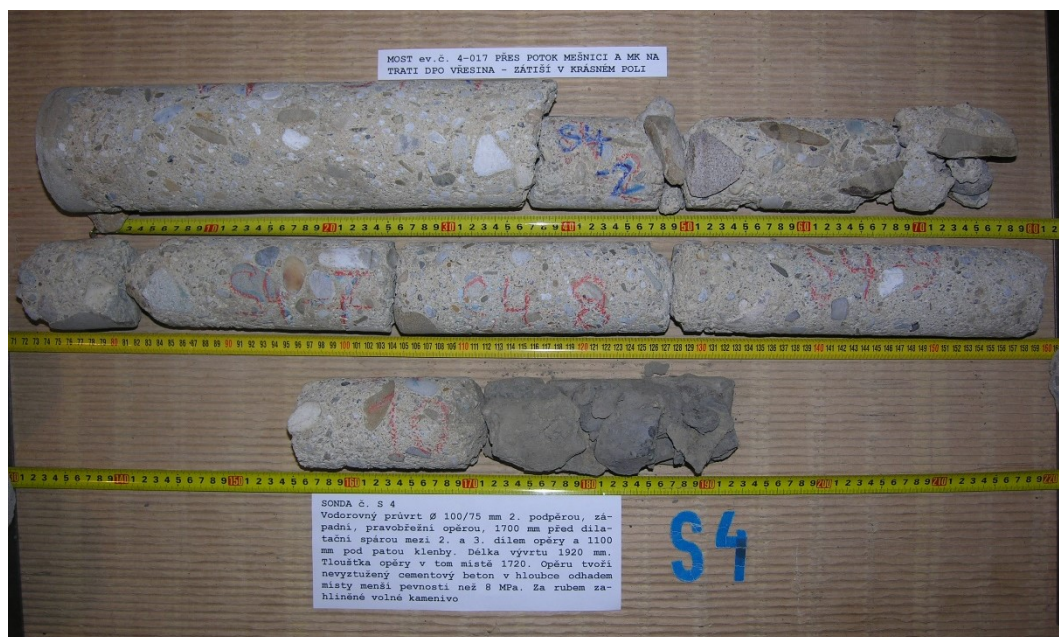
Obr. G43-104 SONDA č. S4. Vodorovný průvrt \varnothing 100/75 mm 2. podpěrou, západní, pravobřežní opěrou, 1700 mm před dilatační spárou mezi 2. a 3. dílem opěry a 1100 mm pod patou klenby. Délka vývrtu 1920 mm. Tloušťka opěry v tom místě 1720 mm. Opěru tvoří nevyztužený cementový beton, v hloubce odhadem místy menší pevnosti než 8 MPa. Za rubem zahliněné volné kamenivo.

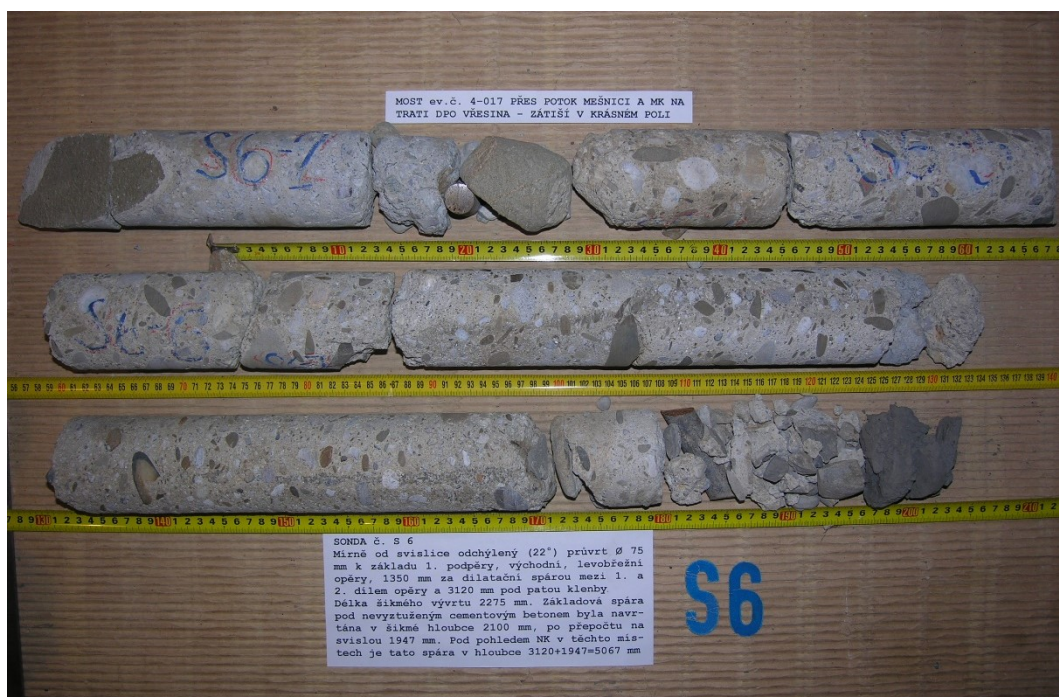
Obr. G43-106 SONDA č. S6. Mírně od svislice odchýlený (22°) průvrt \varnothing 75 mm k základu 1. podpěry, východní, levobřežní opěry, 1350 mm za dilatační spárou mezi 1. a 2. dílem opěry a 3120 mm pod patou klenby. Délka šikmého vývrtu 2275 mm. Základová spára pod nevyztuženým cementovým betonem byla navrtána v šikmé hloubce 2100 mm, po přepočtu na svislou 1947 mm. Pod pohledem NK v těchto místech je tato spára v hloubce $3120 + 1947 = 5067$ mm.

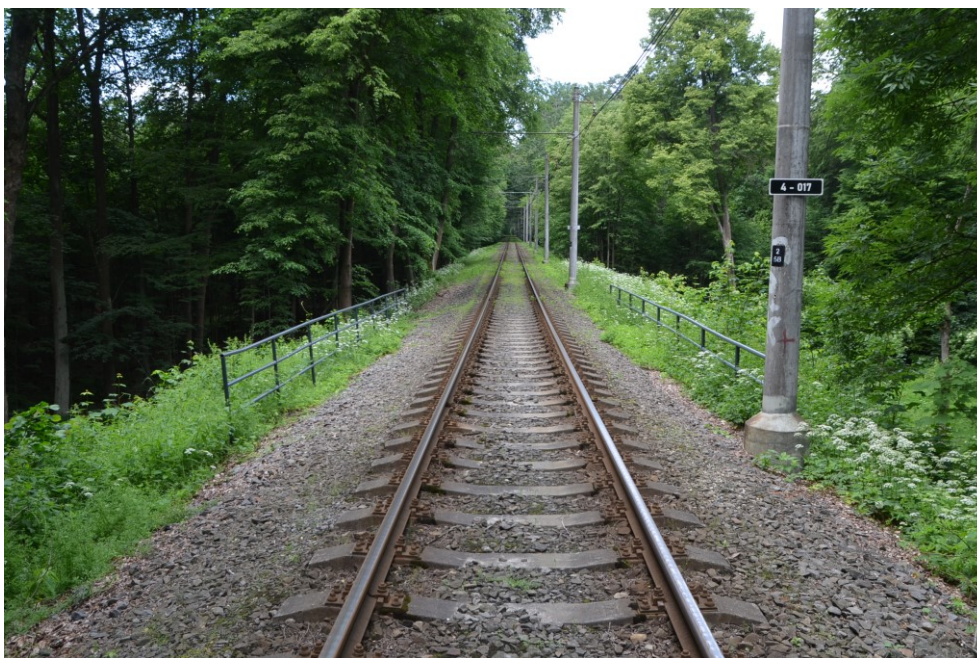
Obr.G43-01 **Průhled osou mostu ve směru staničení. Pohled od zastávky Krásné Pole k zastávce U Obory,**

- vlevo je levá (povodní) strana mostu (silnice III/4692, ulice Kyjovická), vpravo pravá (návodní) strana mostu,
- tramvajová trať je na mostě v přímé,
- tabulka s evidenčním číslem ve správném tvaru 4-017 je pro tento směr osazena na stožáru v patě drážního tělesa vpravo před mostem,
- DZ týkající se zatížitelnosti mostu nejsou instalovány,
- most je obtěžován hustou vegetací, která brání vysýchání konstrukcí.

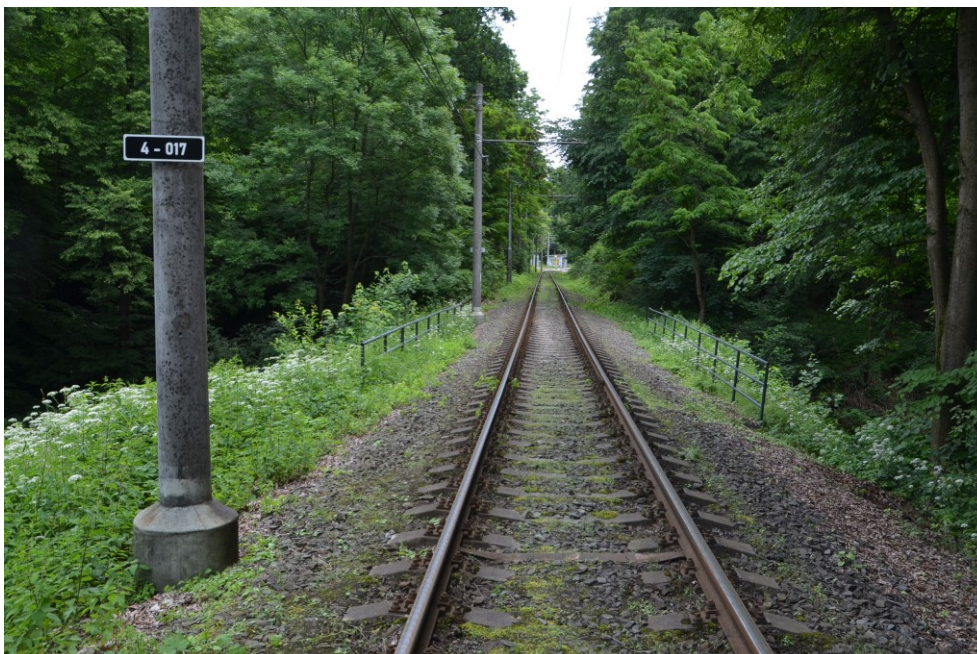
Obr.G43-02 **Průhled osou mostu proti směru staničení. Pohled od zastávky U Obory k zastávce Krásné Pole,**

- vlevo je pravá (návodní) strana mostu, vpravo je levá (povodní) strana mostu (silnice III/4692, ulice Kyjovická),
- tabulka s evidenčním číslem ve správném tvaru 4-017 je pro tento směr osazena na stožáru v patě drážního tělesa vpravo za mostem,
- ostatní viz obr. G43-01.

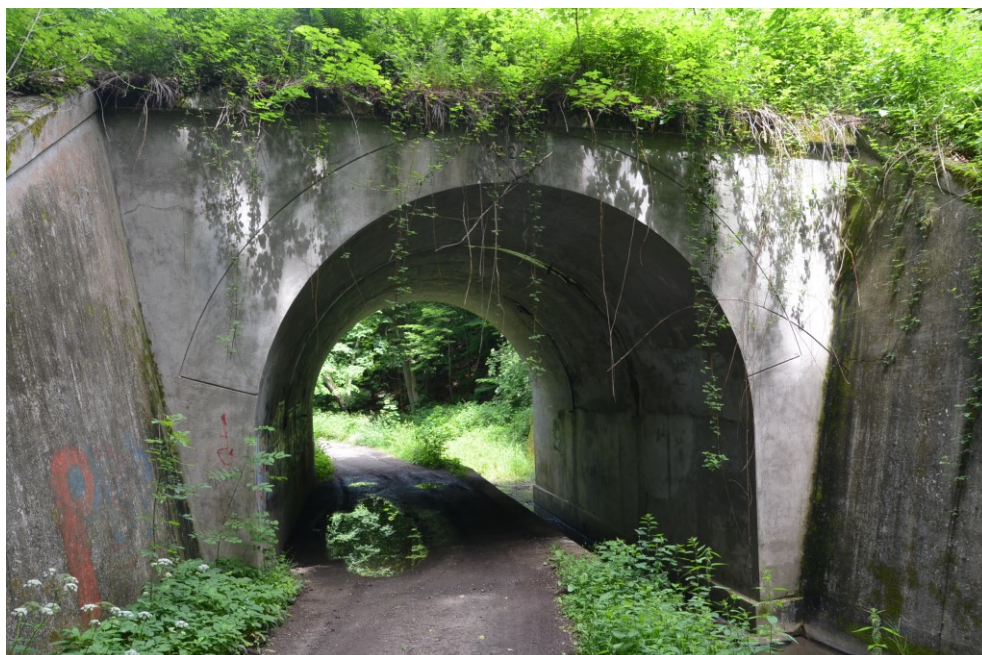
Obr.G43-03 **Průhled mostním otvorem. Pohled zleva doprava (proti vodě, od silnice III/4692, ulice Kyjovické),**

- vlevo je druhá podpěra, pravobřežní opěra, vpravo je první podpěra, levobřežní opěra,
- převáděná jednokolejná tramvajová trať Vřesina - Zátiší v úseku mezi zastávkami Krásné Pole a U Obory, překračuje potok Mešnici a místní komunikaci,
- nosná konstrukce je klenbová z monolitického betonu. Je provedena ze tří klenbových pásů,
- spodní stavbu tvoří dvě masivní koncové podpěry se svislými líci. Křídla obou opěr jsou šikmá, svahová, se skloněnými líci.

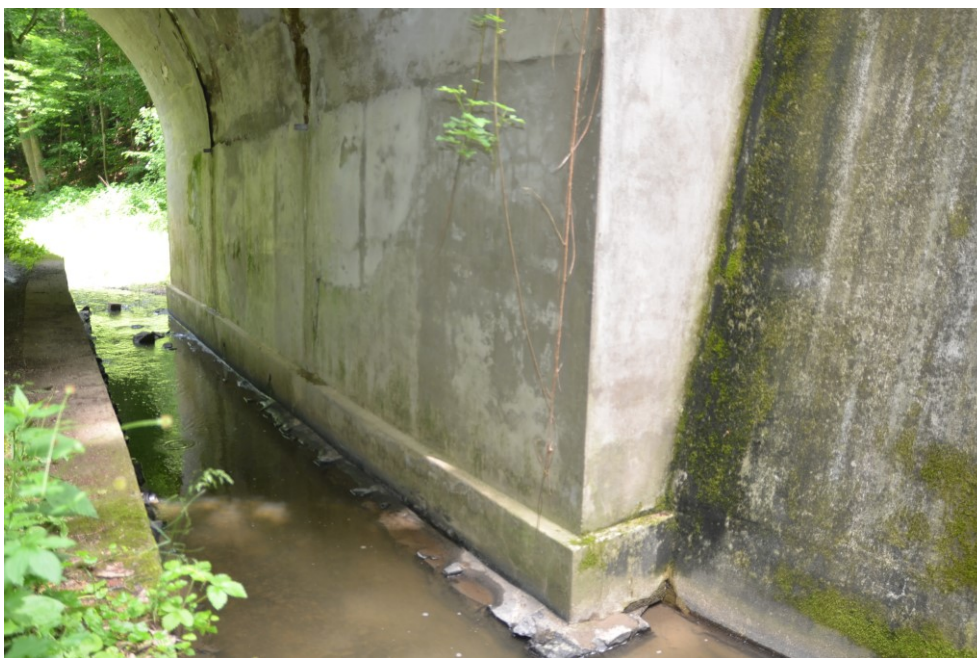
Obr.G43-05 **První podpěra, levobřežní opěra. Pohled na její levé čelo a líc zleva doprava (proti vodě) a proti směru staničení,**

Vlivem průsaků z rubu a trvalé vlhkosti betonu opěr jsou na omítce vlhké stopy po průsacích a uchycené dobře živené zelené mikroorganismy. V dosahu sprejerů jsou líce opěr pokresleny graffiti.

- opěra je masivní monolitická se svislým lícem, povrch je opatřen cementovou omítkou. V dolní části ústupek, podle průvrtu kvalitní ochrana paty opěry,
- opěra trpí rozsáhlými průsaky z rubu a zamáčením ze spár mezi klenbovými pásy,
- pata opěry je omývána vodou.

- 6.1.5 **Obnažit rub opěr a křídel až na rostlý terén.** Při odtěžování zeminy respektovat statické chování klenbové konstrukce a dbát na bezpečnost práce.

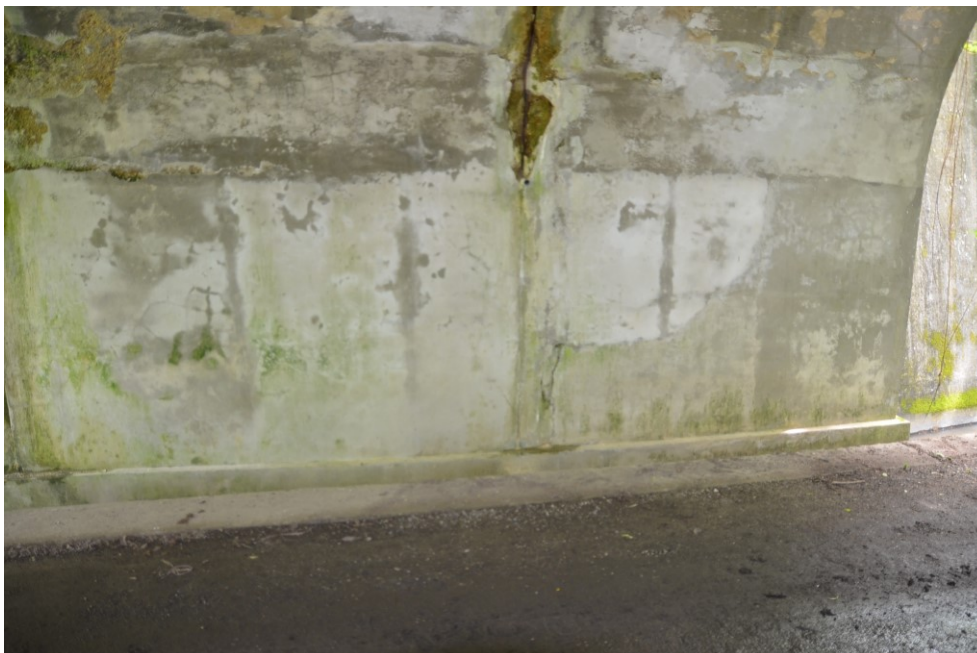
Obr.G43-06 **První podpěra, levobřežní opěra. Pohled na část jejího líce proti směru staničení a zprava doleva (po vodě),**

- opěra je masivní monolitická se svislým lícem, povrch je opatřen cementovou omítkou. V dolní části ústupek, podle průvrtu kvalitní ochrana paty opěry,
- opěra trpí rozsáhlými průsaky z rubu a zamáčením ze spár mezi klenbovými pásy,
- pata opěry je omývána vodou.

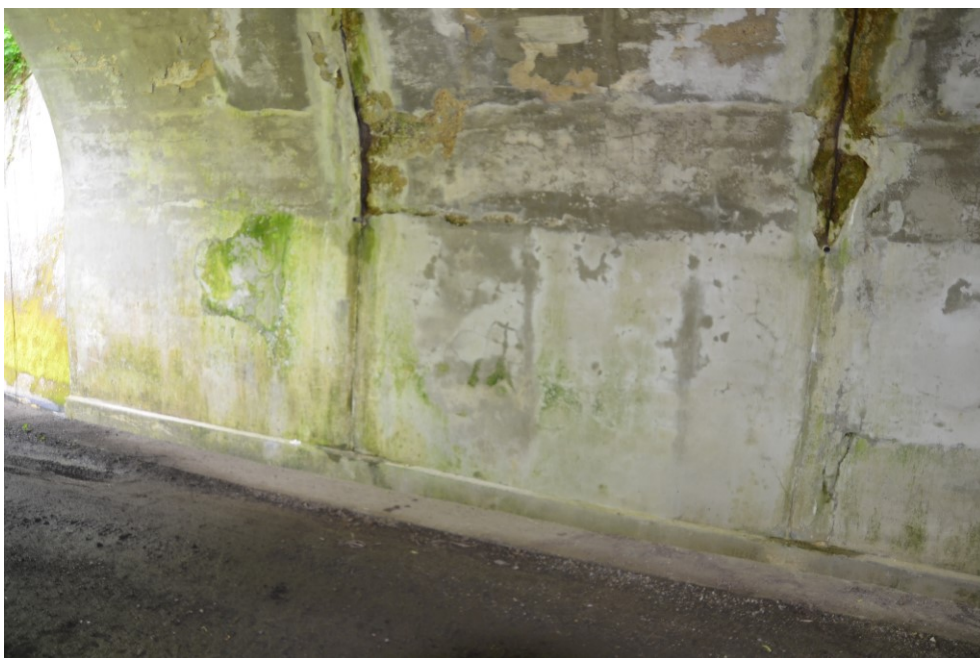
Obr.G43-07 **První podpěra, levobřežní opěra. Pohled na část jejího líce zleva doprava (proti vodě) a proti směru staničení,**

- opěra je masivní monolitická se svislým lícem, povrch je opatřen cementovou omítkou. V dolní části ústupek, podle průvrtu kvalitní ochrana paty opěry,
- opěra trpí rozsáhlými průsaky z rubu a zamáčením ze spár mezi klenbovými pásy,
- pata opěry je omývána vodou.

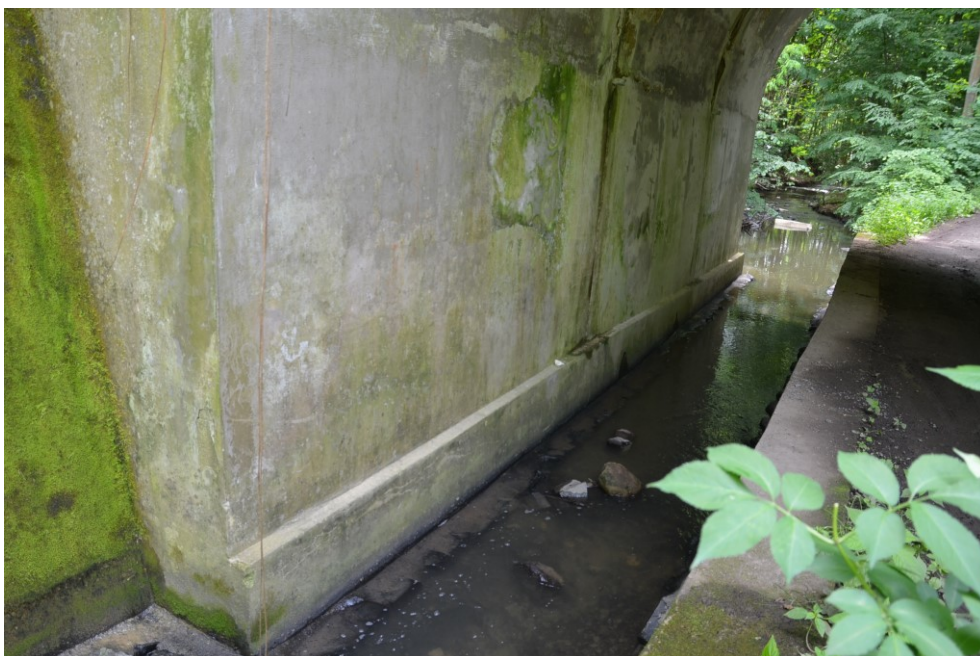
Obr.G43-08 **První podpěra, levobřežní opěra. Pohled na její pravé čelo a líc proti směru staničení a zprava doleva (po vodě),**

- opěra je masivní monolitická se svislým lícem, povrch je opatřen cementovou omítkou. V dolní části ústupek, podle průvrtu kvalitní ochrana paty opěry,
- opěra trpí rozsáhlými průsaky z rubu a zamáčením ze spár mezi klenbovými pásy,
- pata opěry je omývána vodou.

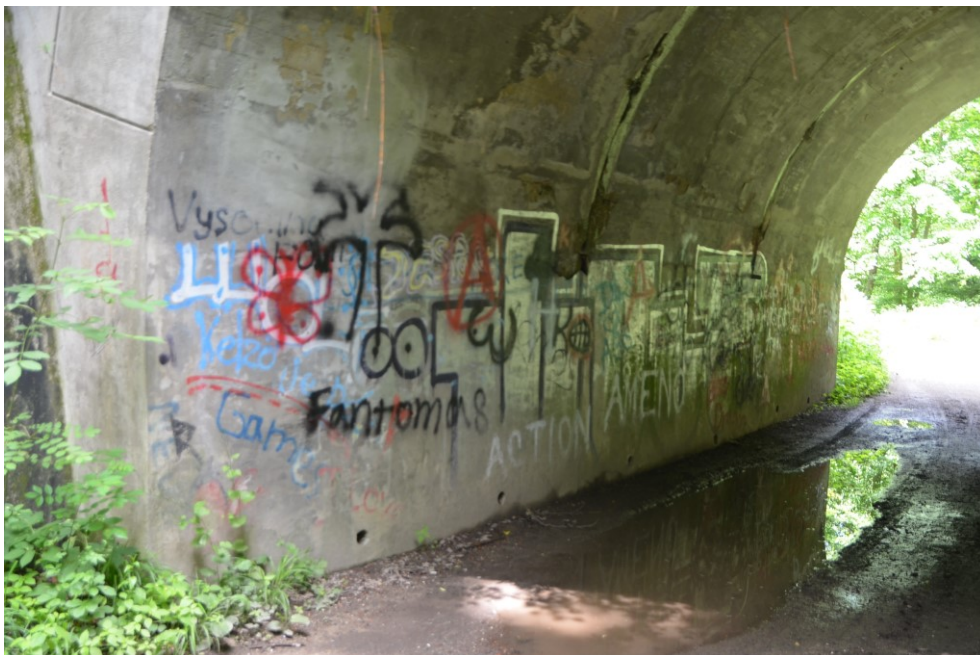
Obr.G43-09 **Druhá podpěra, pravobřežní opěra. Pohled na její levé čelo a líc ve směru staničení a zleva doprava (proti vodě),**

- opěra je masivní monolitická se svislým lícem, povrch je opatřen cementovou omítkou,
- opěra trpí rozsáhlými průsaky z rubu a zamáčením ze spár mezi klenbovými pásy,
- v dolní části je celkem šest otvorů odvodňujících rub opěry,
- v dosahu sprejerů je opěra pokreslena graffiti.

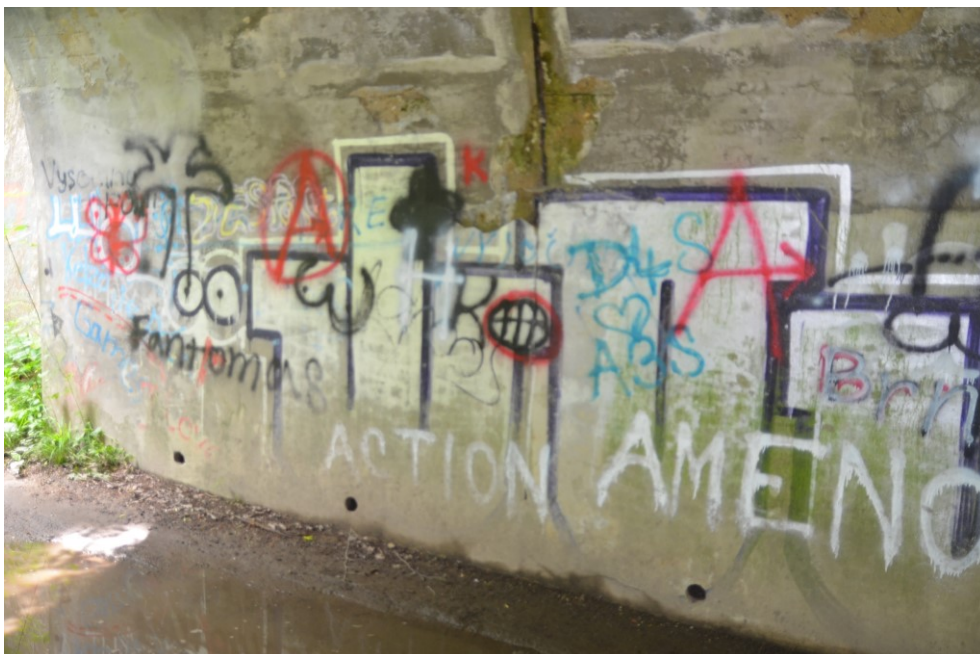
Obr.G43-10 **Druhá podpěra, pravobřežní opěra. Pohled na levou část jejího líce zprava doleva (po vodě) a ve směru staničení,**

- opěra je masivní monolitická se svislým lícem, povrch je opatřen cementovou omítkou,
- opěra trpí rozsáhlými průsaky z rubu a zamáčením ze spár mezi klenbovými pásy,
- v dolní části je celkem šest otvorů odvodňujících rub opěry,
- v dosahu sprejerů je opěra pokreslena graffiti.

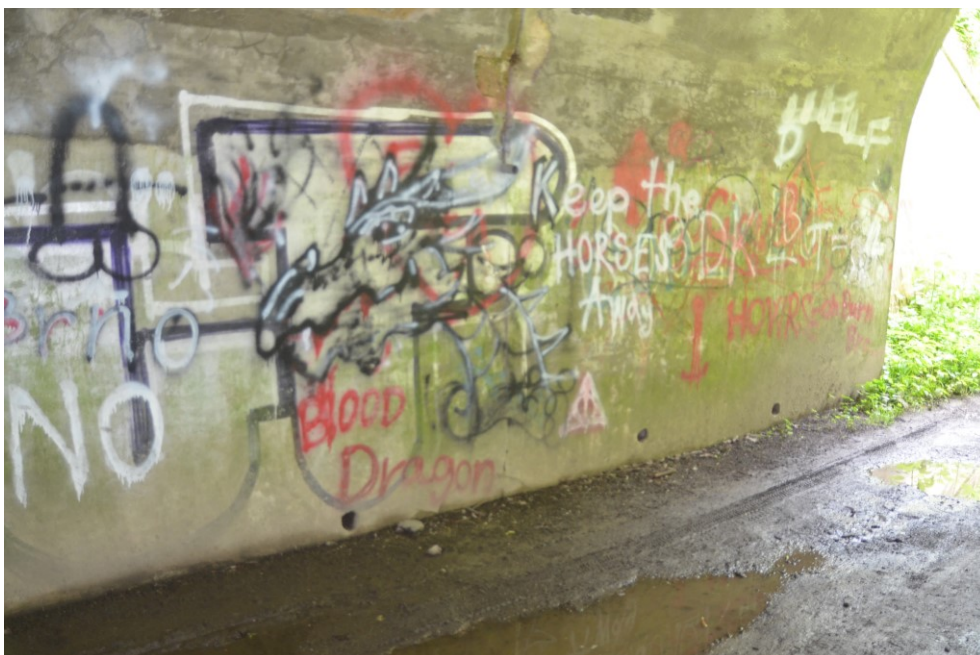
Obr.G43-11 Druhá podpěra, pravobřežní opěra. Pohled na pravou část jejího líce ve směru staničení a zleva doprava (proti vodě),

- opěra je masivní monolitická se svislým lícem, povrch je opatřen cementovou omítkou,
- opěra trpí rozsáhlými průsaky z rubu a zamáčením ze spár mezi klenbovými pásy,
- v dolní části je celkem šest otvorů odvodňujících rub opěry,
- v dosahu sprejerů je opěra pokreslena graffiti.

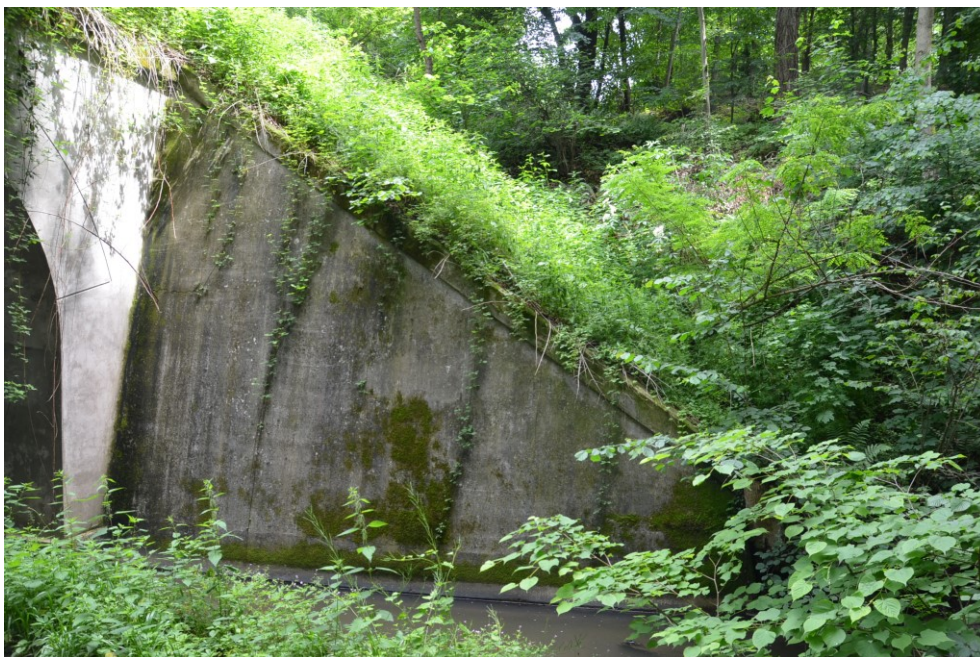
Obr.G43-13 **Levé křídlo 1. podpěry, levobřežní opěry. Pohled zleva doprava (proti vodě) a proti směru staničení,**

Mostní křídla jsou bezprostředně obtěžována hustou neudržovanou vegetací, která brání vysychání konstrukcí. Na nejvíce vlhkých místech uchyceny dobře živené zelené mikroorganismy i mechy.

- křídlo je šikmé, svahové se skloněným lícem, provedené z monolitického betonu,
- temeno křídla opatřeno ŽB monolitickou římsou, ta obtěžována bujnou vegetací.

- 6.1.15 **Pravidelně čistit římsy a udržovat vegetaci v okolí mostu. Odstraňovat dřeviny v bezprostředním okolí** mostní konstrukce a to i s kořeny.
- 6.1.16 **Nejbližší Hlavní prohlídku mostu** je nutné provést v roce 2023 potom v roce 2025, pokud nebude do té doby provedena velká oprava mostu.

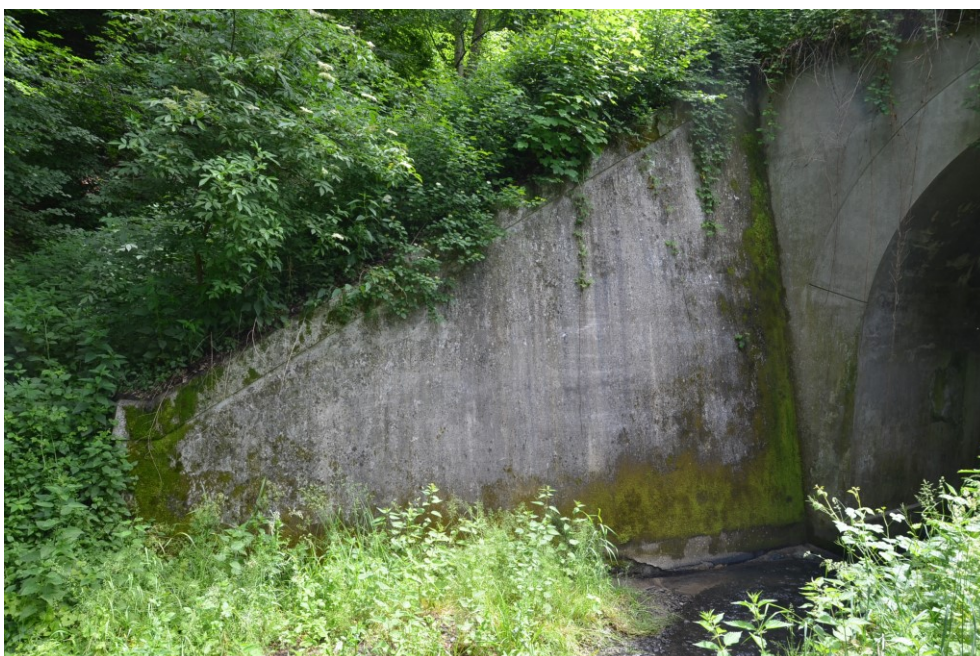
Obr.G43-14 **Pravé křídlo 1. podpěry, levobřežní opěry. Pohled proti směru staničení a zprava doleva (po vodě),**

- křídlo je šikmé, svahové se skloněným lícem, provedené z monolitického betonu,
- temeno křídla opatřeno ŽB monolitickou římsou, ta obtěžována bujnou vegetací.

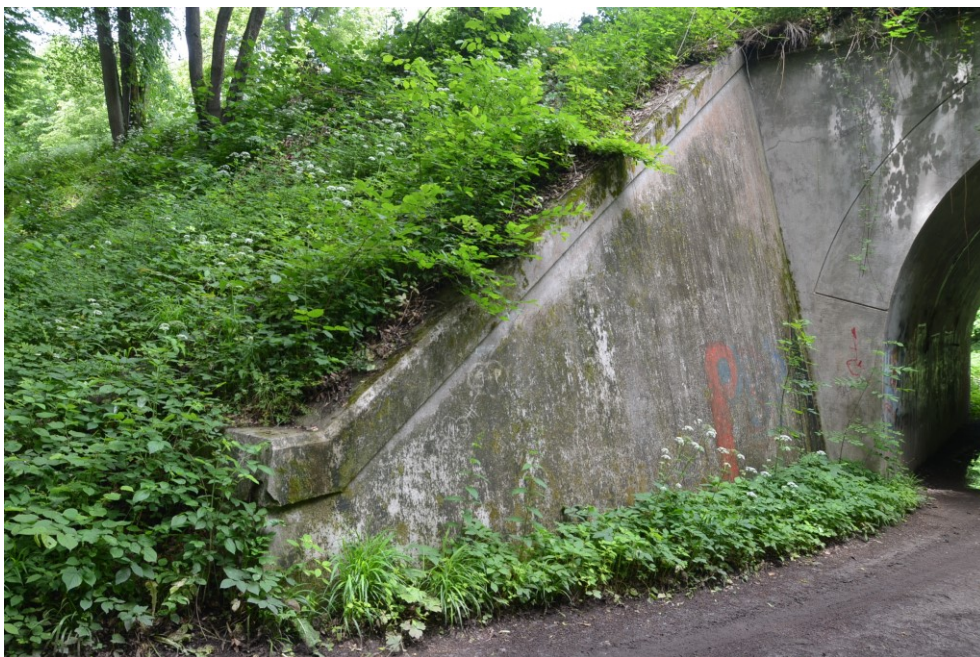
Obr.G43-15 **Levé křídlo 2. podpěry, pravobřežní opěry. Pohled ve směru staničení a zleva doprava,**

- křídlo je šikmé, svahové se skloněným lícem, provedené z monolitického betonu,
- temeno křídla opatřeno ŽB monolitickou římsou, ta obtěžována bujnou vegetací.

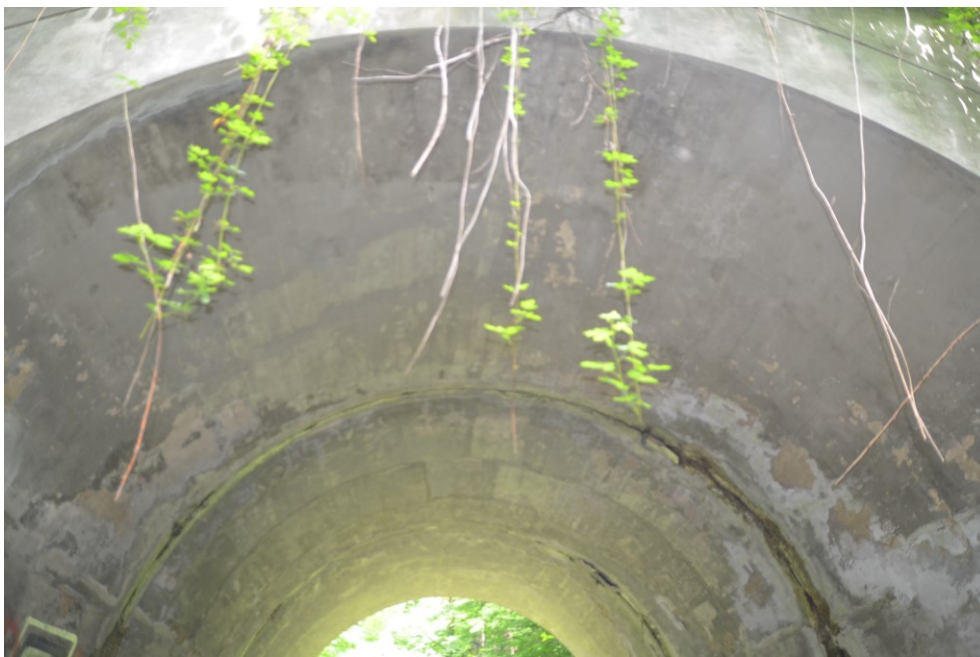
Obr.G43-17 **Podhled nosné konstrukce. Pohled zleva doprava (proti vodě) a vzhůru,**

- nosná konstrukce je klenbová z monolitického betonu, sestává ze tří klenbových pásů,
- všechny viditelné povrchy jsou opatřeny cementovou omítkou,
- podhled nosné konstrukce trpí průsaky z rubu, zejména v okolí spár mezi klenbovými pásy,
- místy povrchové či hloubkové větrání betonu.

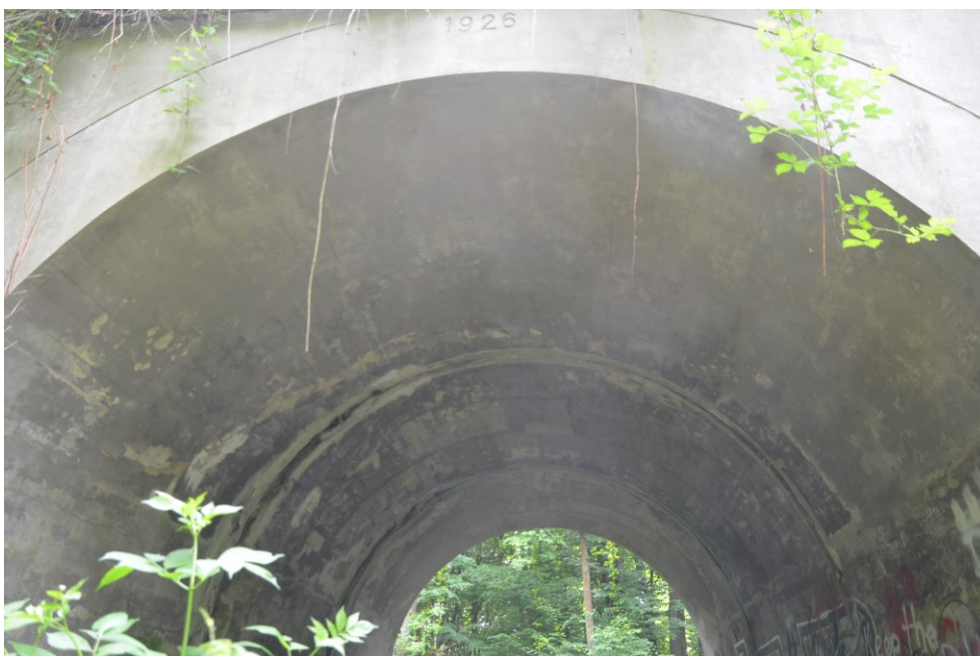
Obr.G43-18 **Podhled nosné konstrukce. Pohled zprava doleva (po vodě) a vzhůru,**

- nosná konstrukce je klenbová z monolitického betonu, sestává ze tří klenbových pásů,
- všechny viditelné povrchy jsou opatřeny cementovou omítkou,
- podhled nosné konstrukce trpí průsaky z rubu, zejména v okolí spár mezi klenbovými pásy,
- místy povrchové či hloubkové větrání betonu.

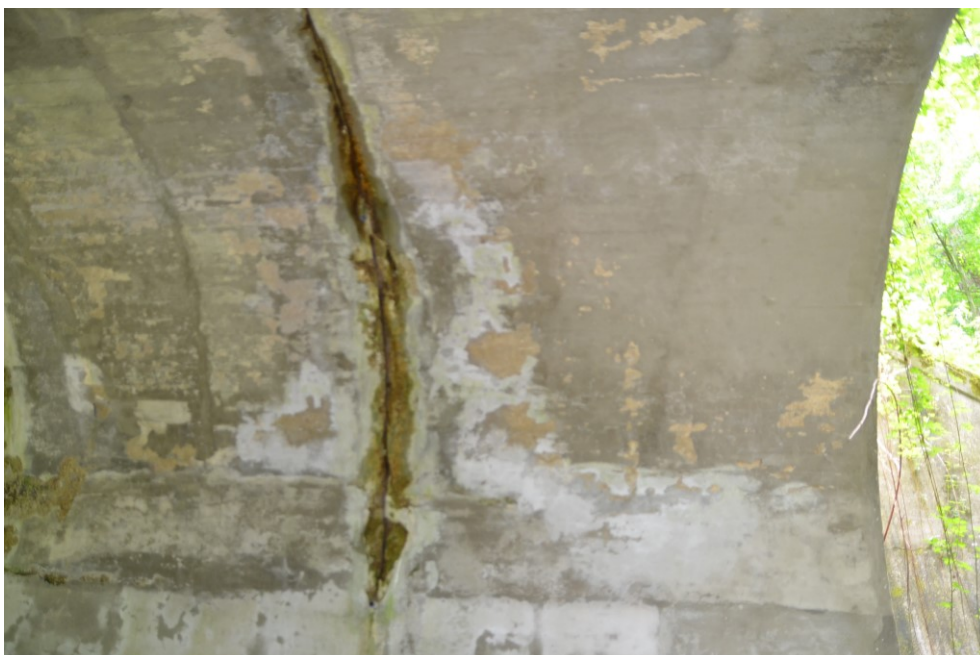
Obr.G43-19 **První polovina podhledu levého klenbového pásu nosné konstrukce. Pohled proti směru staničení,**

- nosná konstrukce je klenbová z monolitického betonu, sestává ze tří klenbových pásů,
- všechny viditelné povrchy jsou opatřeny cementovou omítkou,
- podhled nosné konstrukce trpí průsaky z rubu, zejména v okolí spár mezi klenbovými pásy,
- místy povrchové či hloubkové větrání betonu.

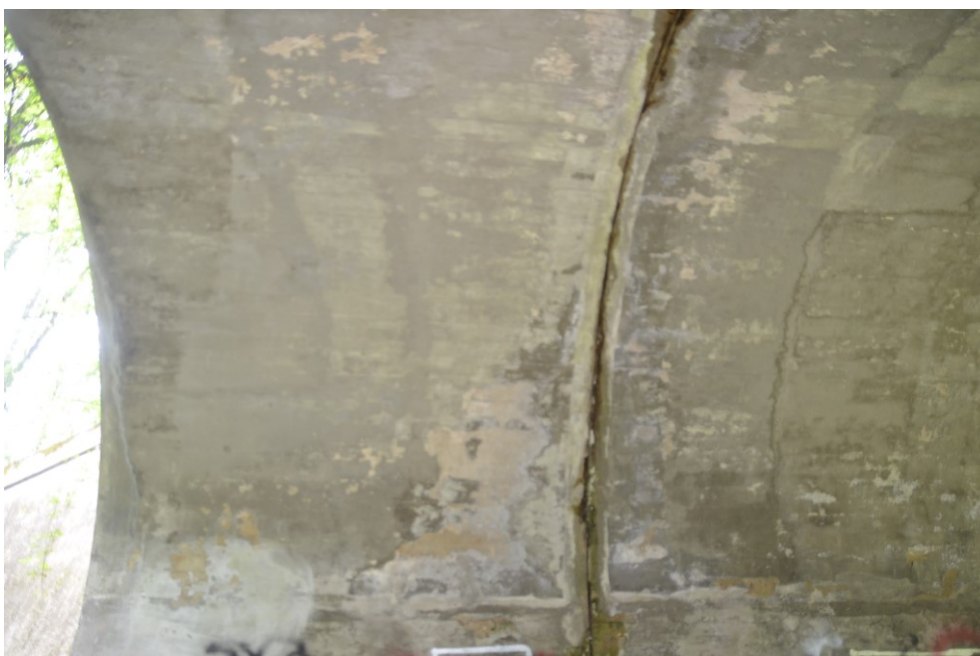
Obr.G43-20 **Druhá polovina podhledu levého klenbového pásu nosné konstrukce. Pohled ve směru staničení,**

- nosná konstrukce je klenbová z monolitického betonu, sestává ze tří klenbových pásů,
- všechny viditelné povrchy jsou opatřeny cementovou omítkou,
- podhled nosné konstrukce trpí průsaky z rubu, zejména v okolí spár mezi klenbovými pásy,
- místy povrchové či hloubkové větrání betonu.
