ZÁKLADNÍ DIAGNOSTICKÝ PRŮZKUM

tramvajového mostu ev.č. 4-017 přes potok Měšnici a MK
na trati DPO Vřesina - Zátíší u obce Krásné Pole

most Krásné Pole

ev.č. 4-017

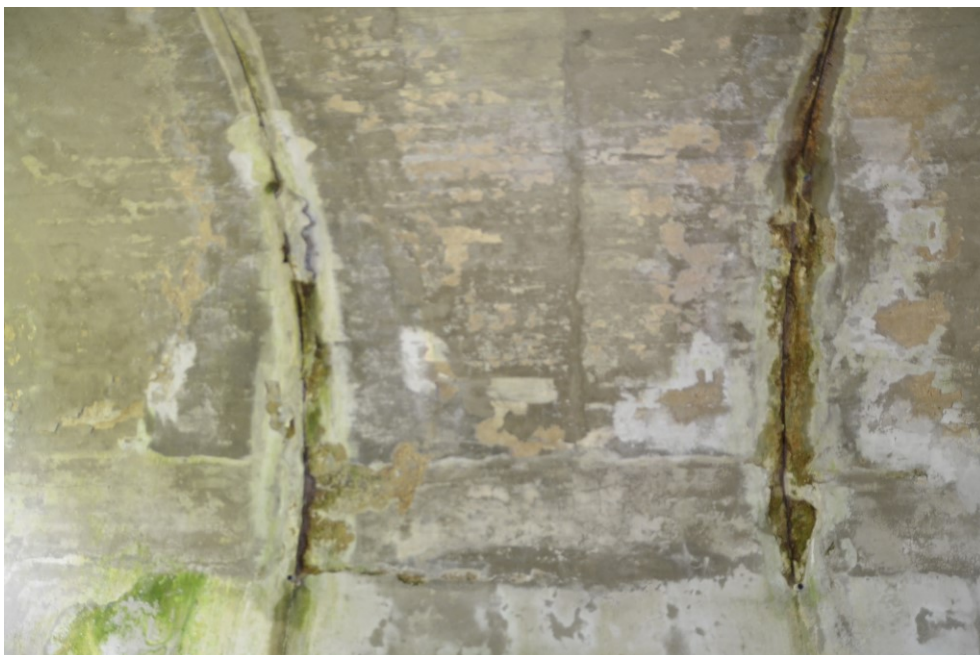
Obr.G43-21 **První polovina podhledu středního klenbového pásu nosné konstrukce. Pohled proti směru staničení,**

- nosná konstrukce je klenbová z monolitického betonu, sestává ze tří klenbových pásů,
- všechny viditelné povrchy jsou opatřeny cementovou omítkou,
- podhled nosné konstrukce trpí průsaky z rubu, zejména v okolí spár mezi klenbovými pásy,
- místy povrchové či hloubkové větrání betonu.

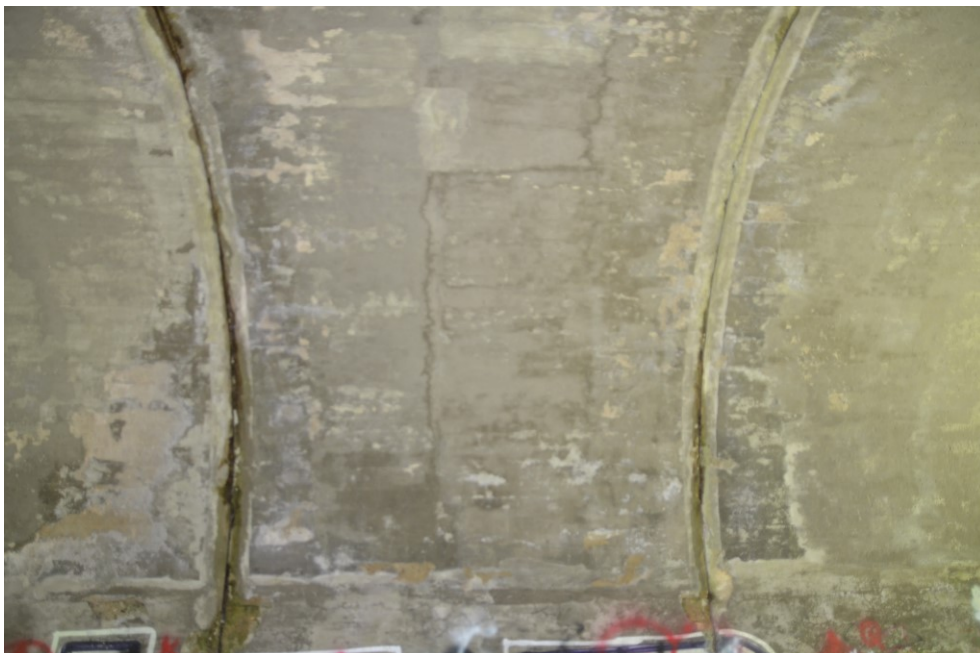
Obr.G43-22 **Druhá polovina podhledu středního klenbového pásu nosné konstrukce. Pohled ve směru staničení,**

- nosná konstrukce je klenbová z monolitického betonu, sestává ze tří klenbových pásů,
- všechny viditelné povrchy jsou opatřeny cementovou omítkou,
- podhled nosné konstrukce trpí průsaky z rubu, zejména v okolí spár mezi klenbovými pásy,
- místy povrchové či hloubkové větrání betonu.

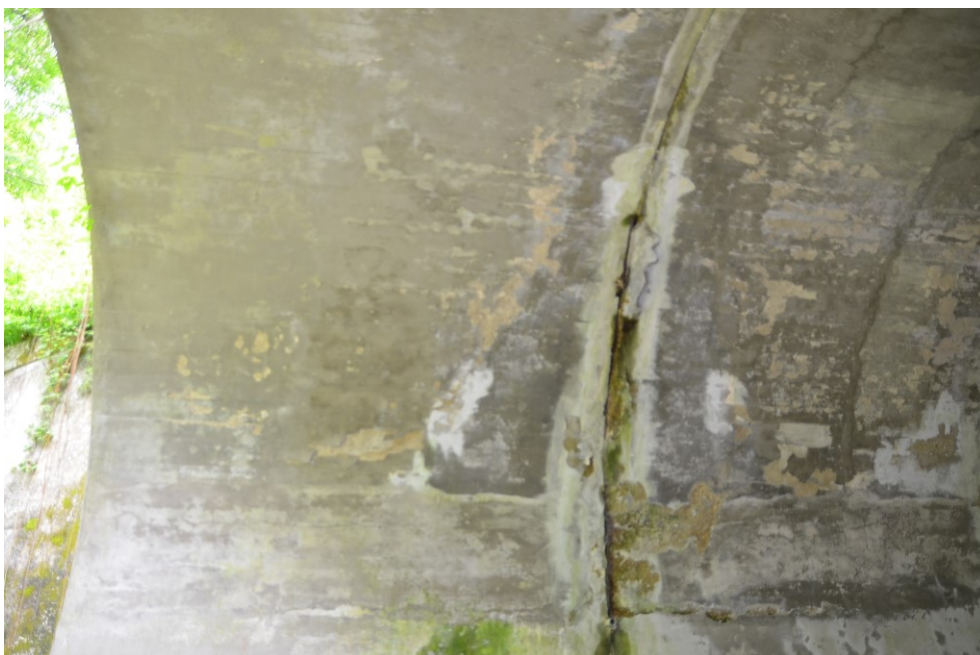
Obr.G43-23 **První polovina podhledu pravého klenbového pásu nosné konstrukce. Pohled proti směru staničení,**

- nosná konstrukce je klenbová z monolitického betonu, sestává ze tří klenbových pásů,
- všechny viditelné povrchy jsou opatřeny cementovou omítkou,
- podhled nosné konstrukce trpí průsaky z rubu, zejména v okolí spár mezi klenbovými pásy,
- místy povrchové či hloubkové větrání betonu.
