Statické posouzení konstrukce střechy na přetížení Hodonín – MŠ Žižkova 2764/19

- 1.1. Objekt: Základní škola a praktická škola Hodonín
Žižkova 2764/19, 69501 Hodonín, okres Hodonín, Jihomoravský kraj
p.č. st. 2986, k.ú. Hodonín
- 1.2. Majitel: Město Hodonín, Masarykovo nám. 53/1, 69501 Hodonín

- 1.8. Stupeň dokumentace: Statický posudek.

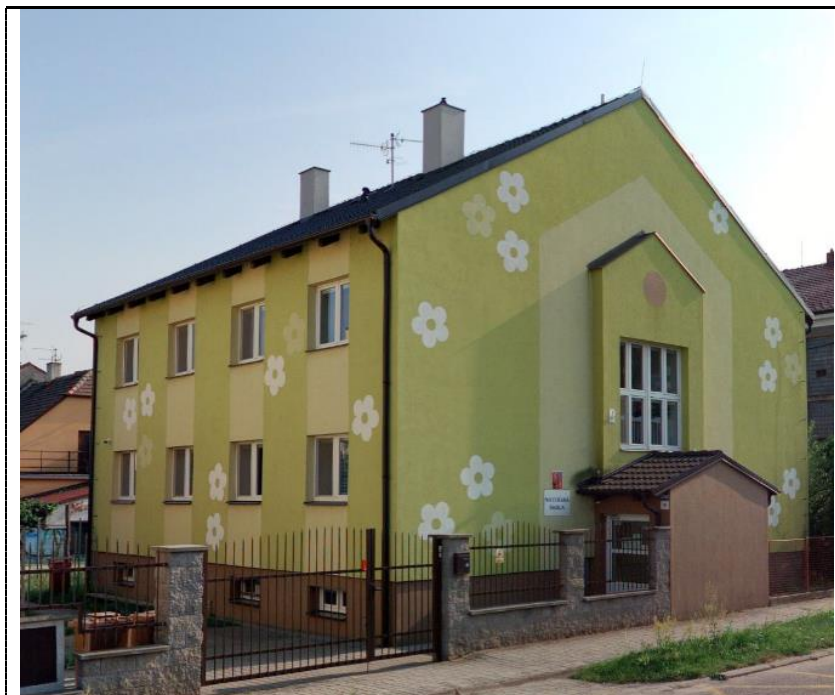
Obr. 1
Pohled na MŠ
[P1]

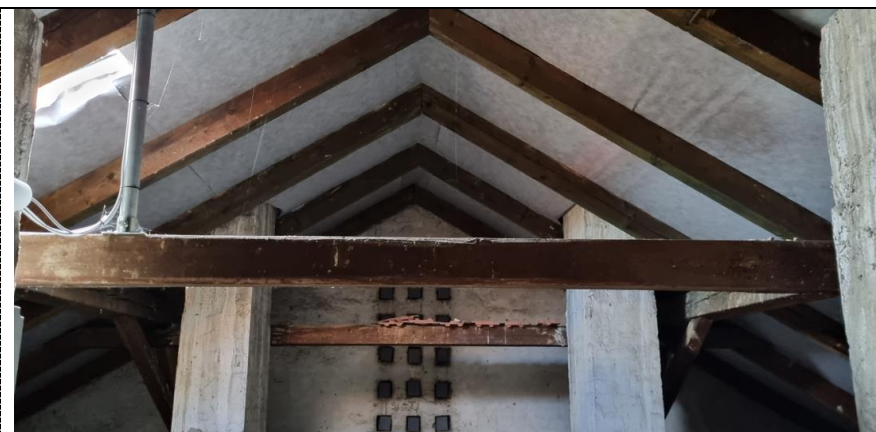
Obr. 2
Plné a jalové vazby krovu [P1]

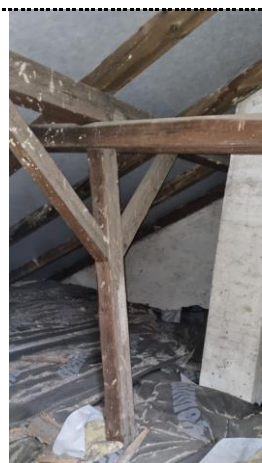
Obr. 3
Spojení sloupů, pásků, kleštin a krokví [P1]

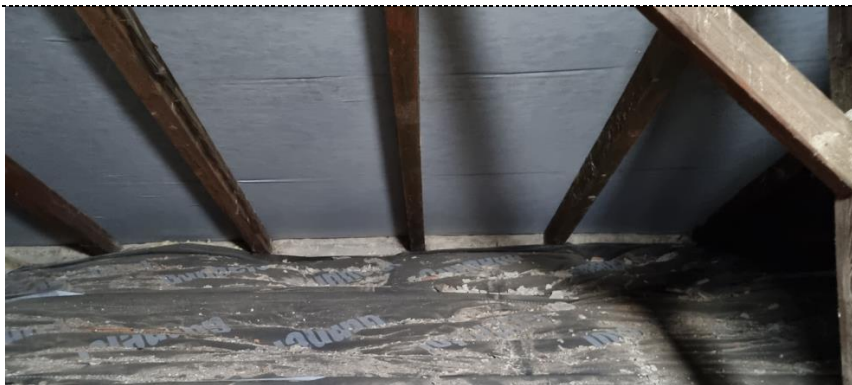
Obr. 4
Krokve u pozednice [P1]

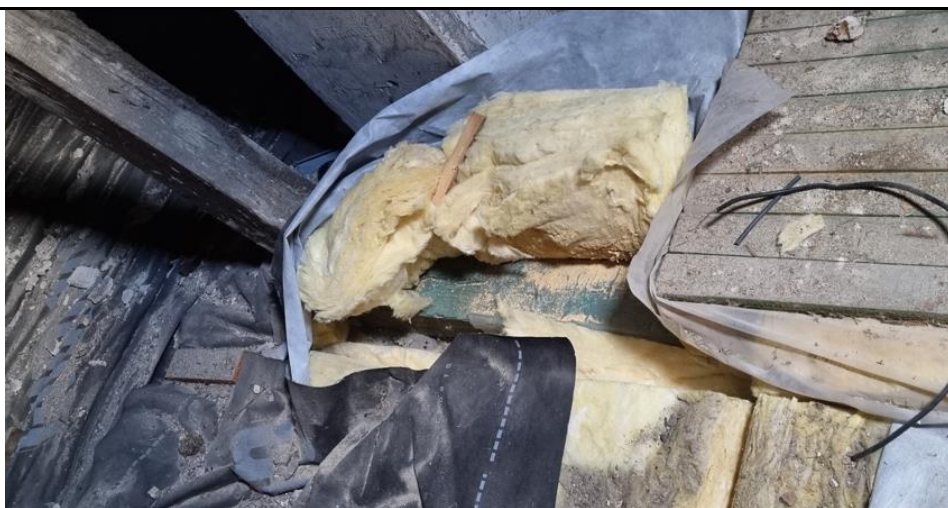
- krov je opatřen novou střešní krytinou s pojistnou hydroizolační fólií, bačkora je impregnována pouze z horní strany, podlaha půdního prostoru zateplena, všechna tato opatření zvýšila životnost krovu. Ostatní prvky krovu nejsou nijak chráněny proti biotickému poškození.

Obr. 5
Dřevěná bačkora [P1]

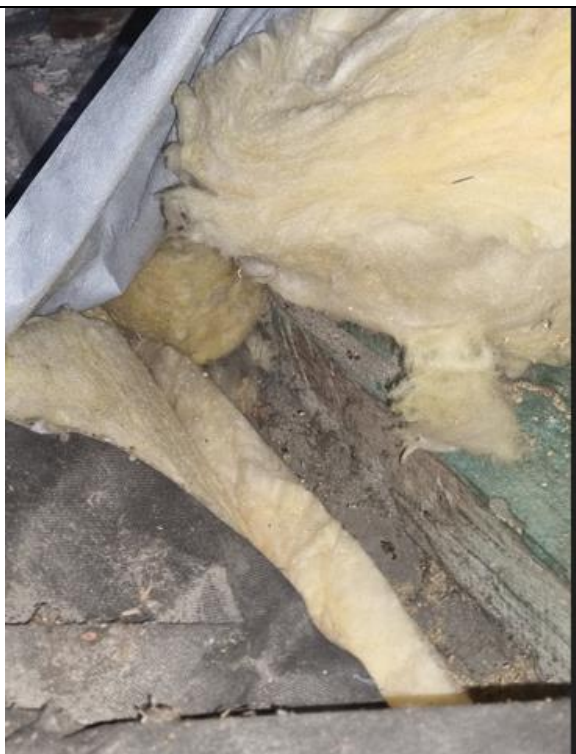
Obr. 6
Dřevěná bačkora [P1]

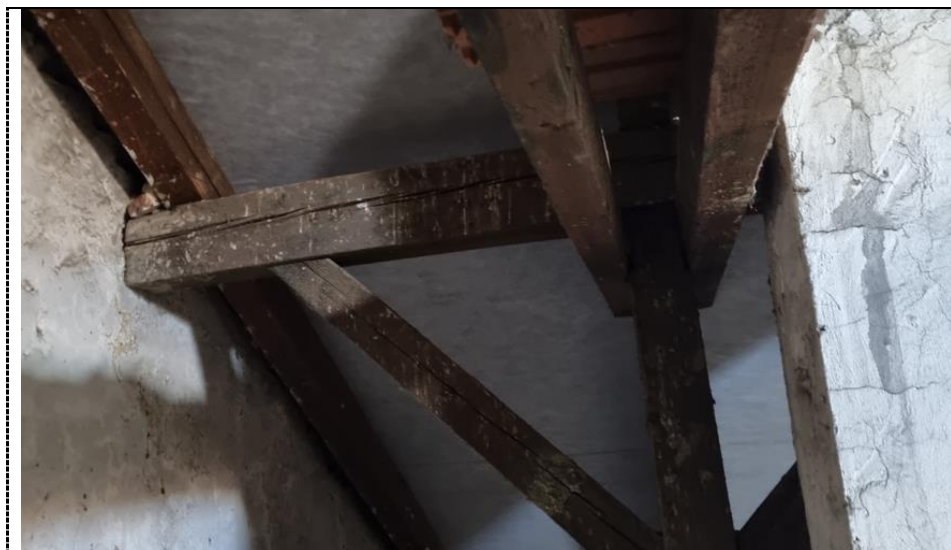
Obr. 7
Krov u štítu [P1]

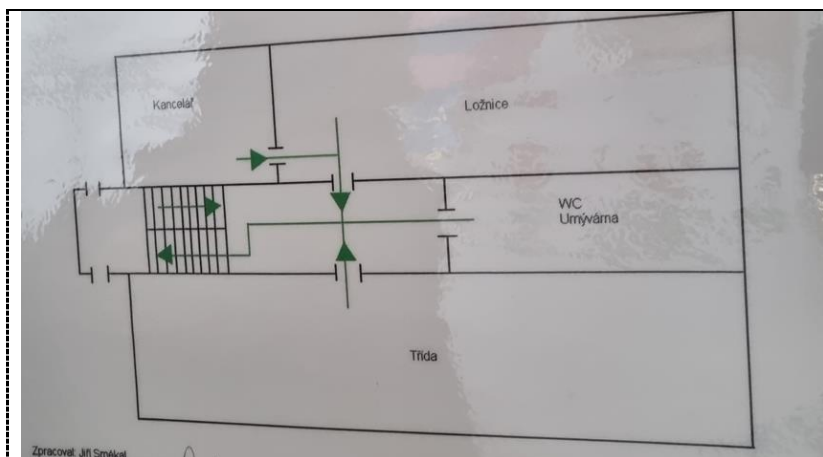
Obr. 9
Nosné zdi objektu [P1]

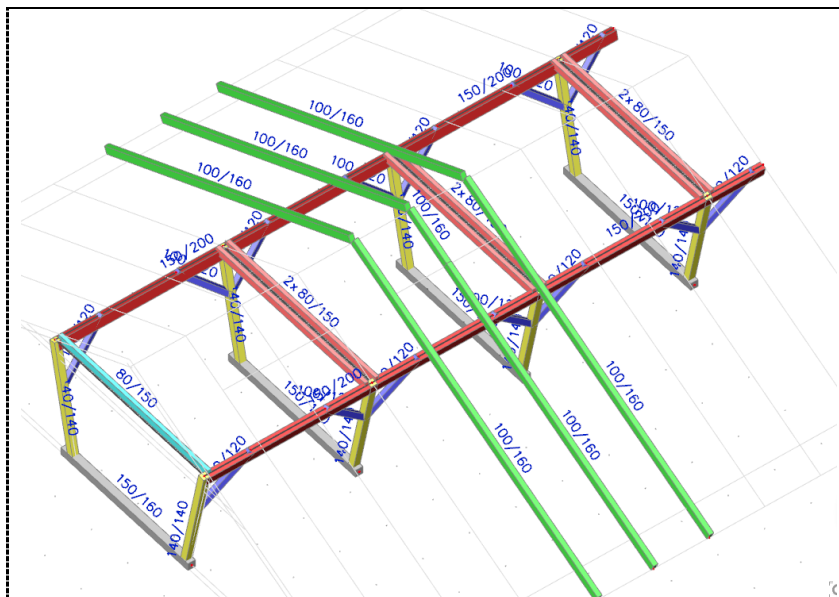
Obr. 10
Pohled na výsek krovu

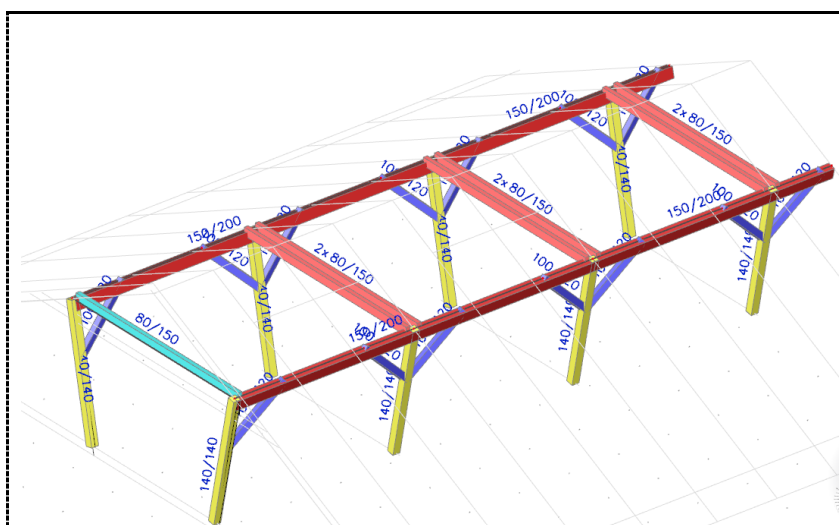
Dle provedené prohlídky [P1] je budova bez vážných statických poruch. Středové vaznice vykazují pouze praskliny ve směru vláken.

Obr. 11
Středová a vrcholová vaznice s pásy

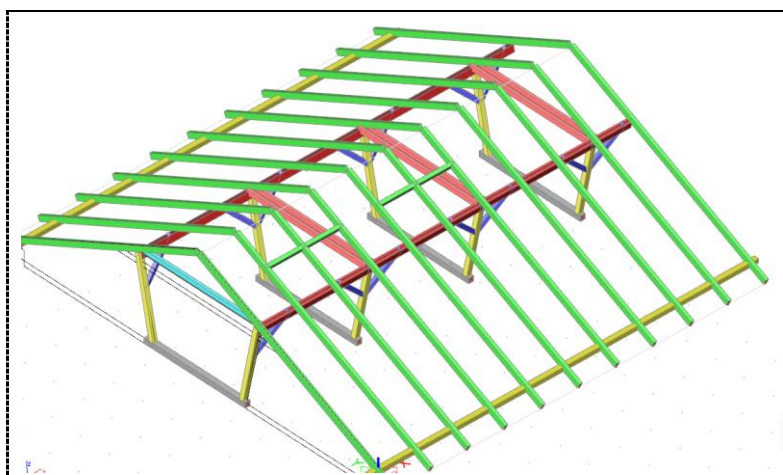
Obr. 12
Středová a vrcholová vaznice s pásy
