Statické posouzení konstrukce střechy na přetížení Hodonín – MŠ P. Jilemnického 2794/3

- 1.1. Objekt: Mateřská škola
P. Jilemnického 2794/3, 69501 Hodonín, okres Hodonín, Jihomoravský kraj
p.č. st. 2969, k.ú. Hodonín
- 1.2. Majitel: Město Hodonín, Masarykovo nám. 53/1, 69501 Hodonín

- 1.7. Účel průzkumu: Posoudit konstrukci na nové zatížení.
- 1.8. Stupeň dokumentace: Statický posudek.

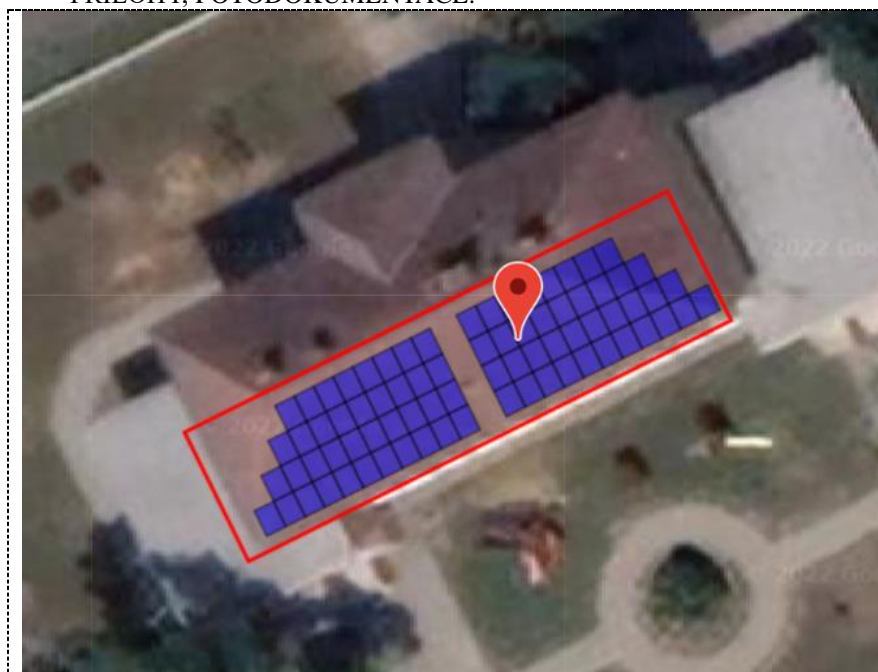
Obr. 1
Schéma přetížení na střechu MŠ
(požadavek investora)

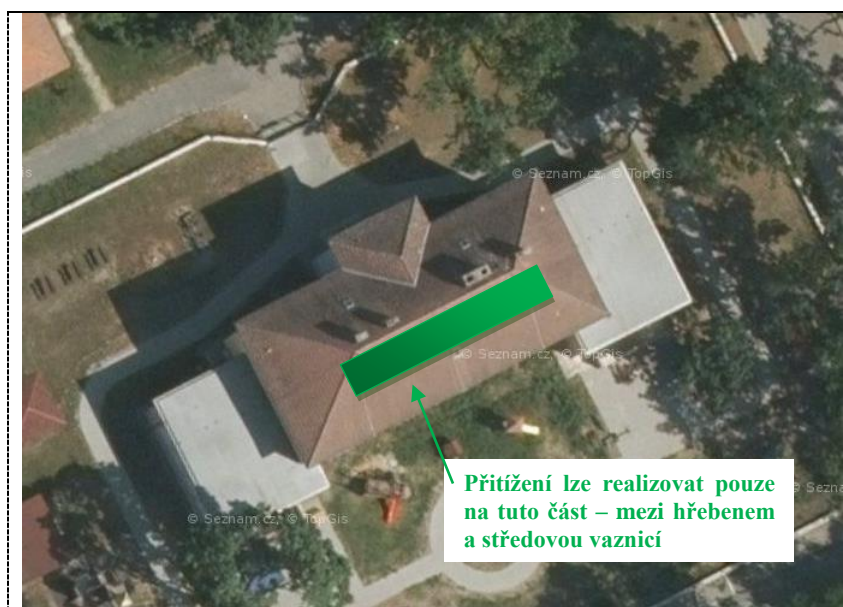
Obr. 2
Realizovatelnost přetížení vycházející ze
statického posudku

- Z důvodu nevyhovujících krokví jalových vazeb lze přetížení realizovat pouze nad středovými vaznicemi a pak dále směrem k hřebenu střechy. Přetížení nesmí být realizováno v ploše krokví mezi středovou vaznicí a pozednicí.
- Přetížení nesmí být realizováno v ploše krokví mezi středovou vaznicí a pozednicí.

4.3. Přetížení lze aplikovat pouze nad středovými vaznicemi a na krokve mezi středovými vaznicemi a hřebenem střechy.

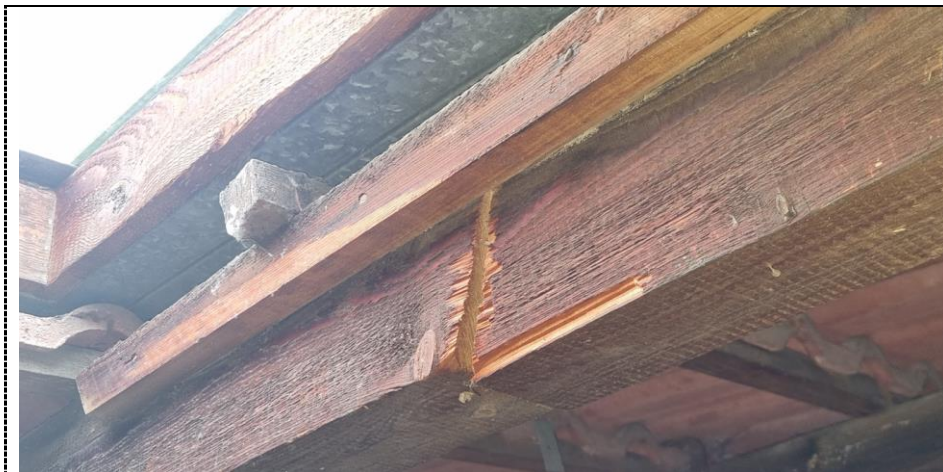
- Krokve u světlíku v jalové vazbě je přerázla po celé její výšce a v tomto místě je zajištěna z obou stran střešní latí. Viz Obr. 7
- Jedna krokve podléhá biotickým škůdcům. Viz Obr. 8

Obr. 8
Viditelně poškozená krokev biotickými škůdci [P1]

3.2.2.1. Provést projekt sanace (výměna viditelně poškozených dřevěných prvků biotickými škůdci, pro zajištění delší životnosti krovu. Jako vhodné se jeví též provedení mykologického průzkumu krovu se zaměřením na napadení konstrukcí biotickými škůdci (houby, plísňe, hmyz) a celkový stav dřevěných prvků.
