Statické posouzení konstrukce střechy na přetížení Hodonín – Kino Svět, Velkomoravská 1535/9

1.7. Účel průzkumu: Posoudit konstrukci na nové zatížení

1.8. Stupeň dokumentace: Statický posudek.

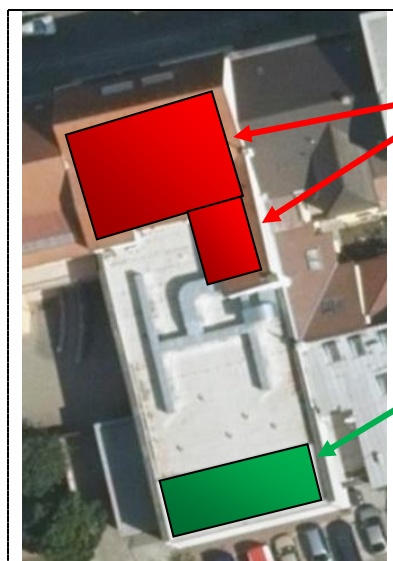
Nelze přetížit

Roznášecí ocelová konstrukce

Obr. 2
Realizovatelnost přetížení vycházející ze statického posudku

3.3.2.2. Plochá střecha – nelze přitěžovat v ploše, zatížení by se přenášelo již do zesilovaného železobetonového průvlaku, proto je navržena roznášecí ocelová konstrukce.

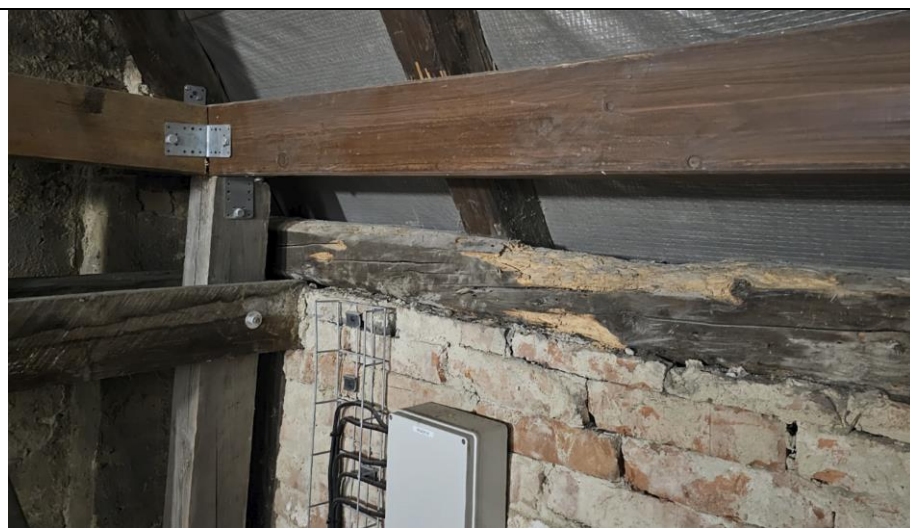
- Pozednice u štítu na vyšší nadezdívce výrazně napadena biotickými škůdci, konkrétně dřevokazným hmyzem. Patrné výletové otvory, chodbičky různého charakteru. V místě poškození tvorba drtě dřeva. Viz Obr. 6.

Obr. 6
Pozednice šikmé střechy uliční části objektu napadená biotickými škůdci, neodborně provedený rohový spoj [P1]

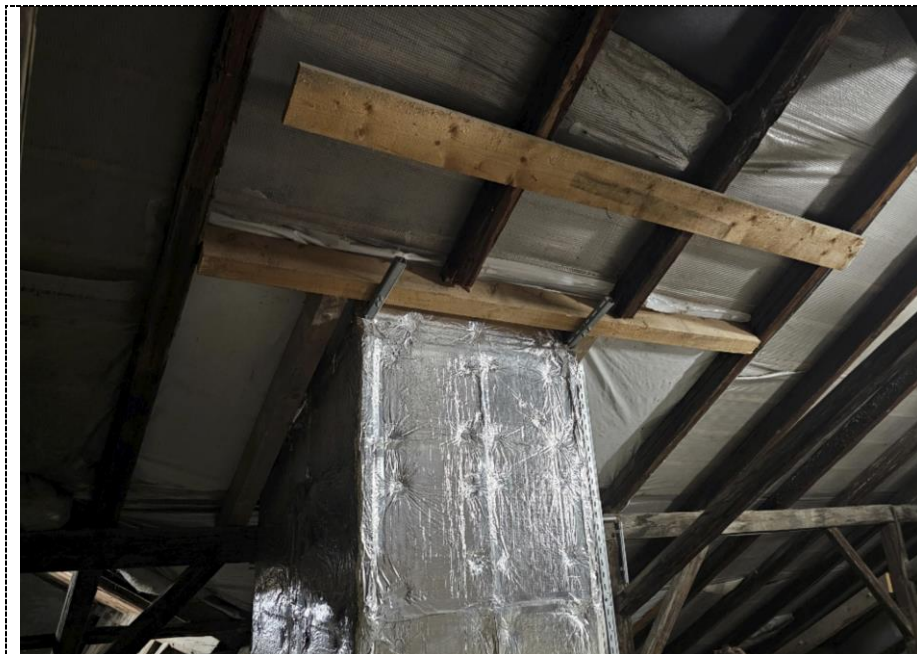
Obr. 8

- Středová vaznice napadena biotickými škůdci, konkrétně dřevokazným hmyzem. Viz Obr. 9.
- Krokevní výměna u prostupu komína střešní rovinou – výměna probíhá přes tři pole. Stávající krokve jdoucí z vrcholové vaznice přes středovou vaznici směrem k výměně jsou do této výměny kotveny zcela neodborně. Místo toho jsou zajištěné o kousek výše dřevěnou fošnou přibité ke krokvím na plocho. Viz Obr. 8.

Provedená krokevní výměna u prostupu komínem střešní rovinou v uliční části objektu, zcela nelogicky provedené řešení [P1]

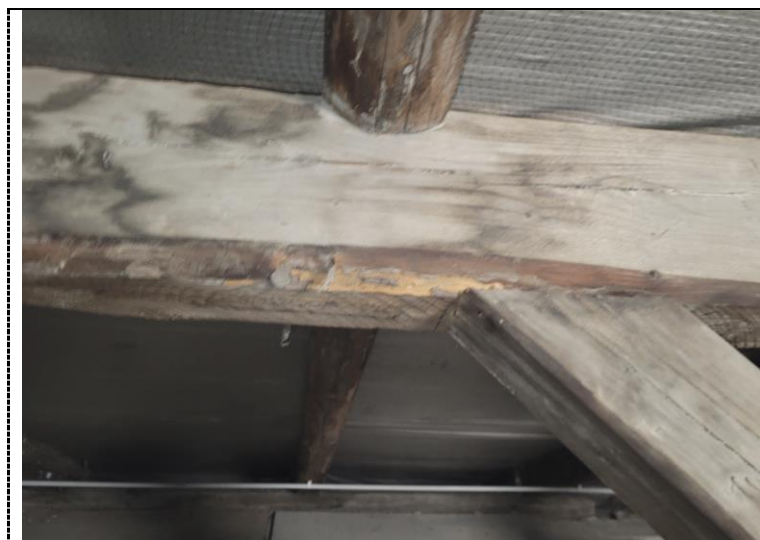
Obr. 9

Vaznice napadená biotickými škůdci [P1]

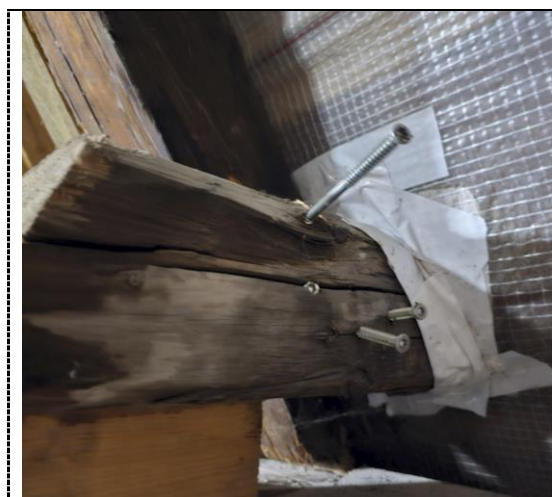
Obr. 10

Zavrtané vruty do dřevěného prvku – zbytečné lokální porušení [P1]

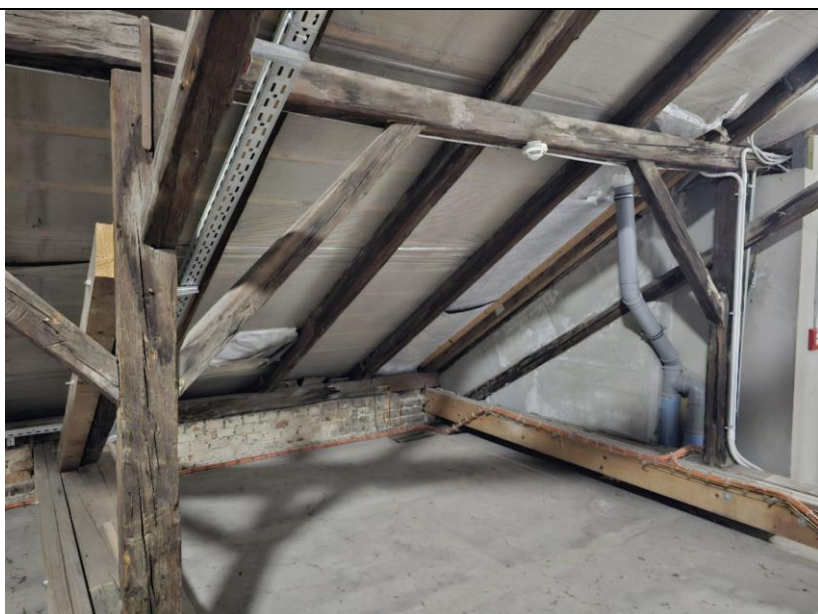
Obr. 12
Viditelně prohnuté vaznice [P1]

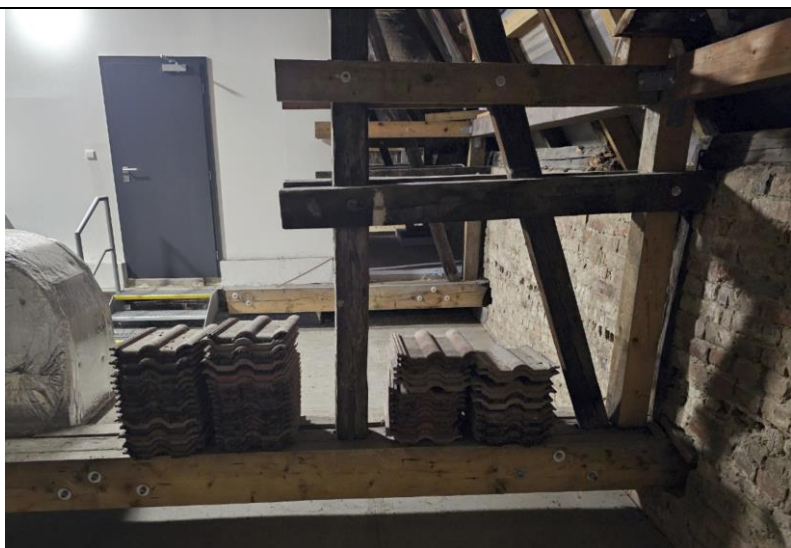
Obr. 13
Neodborné provedení šikmé vzpěry spojeného kleštinami ve dvou výškových úrovních [P1]

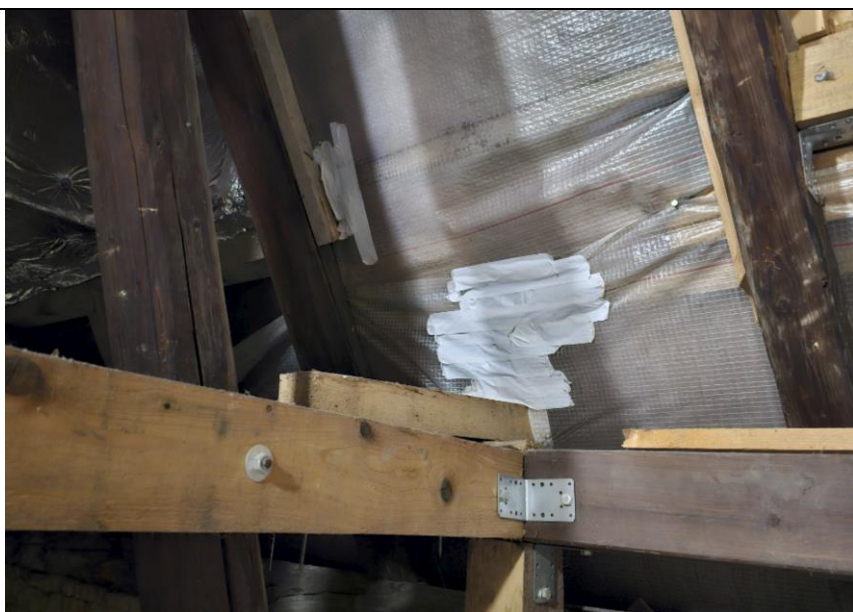
Obr. 15
Rohový spoj a provizorně sanovaná
pojistná hydroizolace [P1]

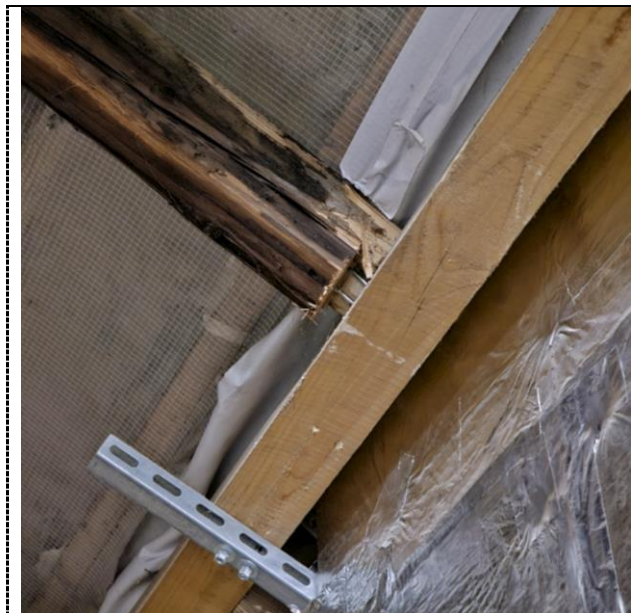
Obr. 17
Neodborně provedený detail spojení krokv/výměna [P1]

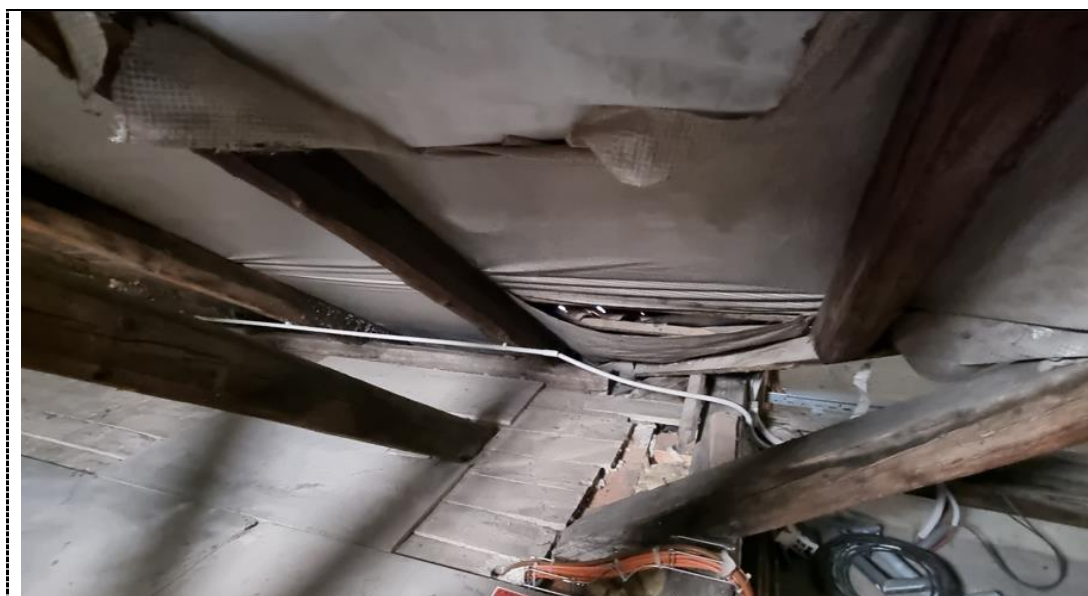
- Protržená nebo nekompaktní pojistná hydroizolace. Viz Obr. 19
- Zateplení provedeno tak, že znemožňuje provést kontrolu kotvení vzpěr (konstrukční chyba). Viz Obr. 16.
- Počínající biotické napadení dřevokazným hmyzem u některých krokví a středové vaznice. Viz Obr. 20.

Obr. 19
Porušená pojistná hydroizolace pultové střechy [P1]

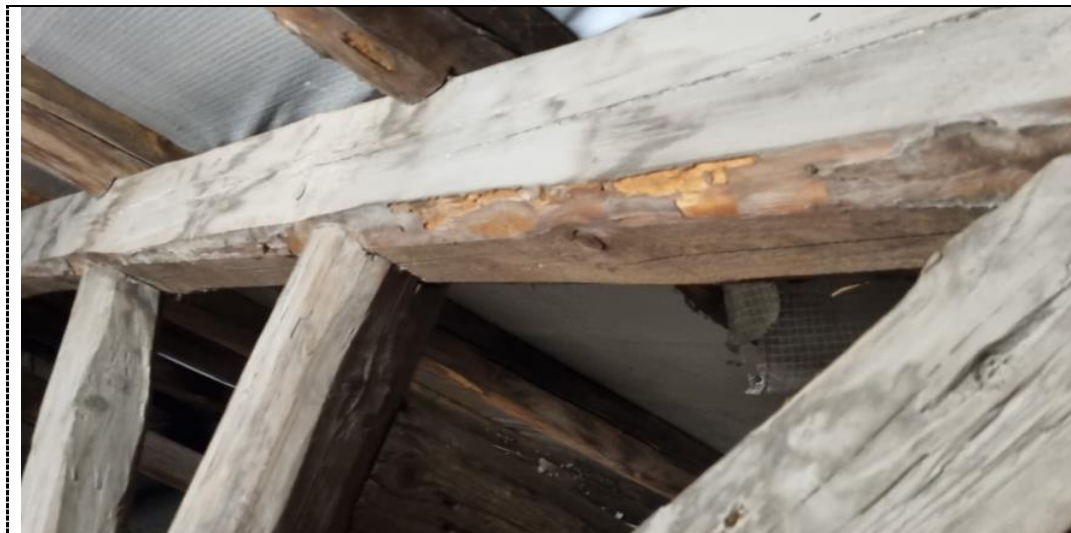
Obr. 20
Počínající napadení
biotickými škůdci na
dřevěných prvcích
pultové střechy

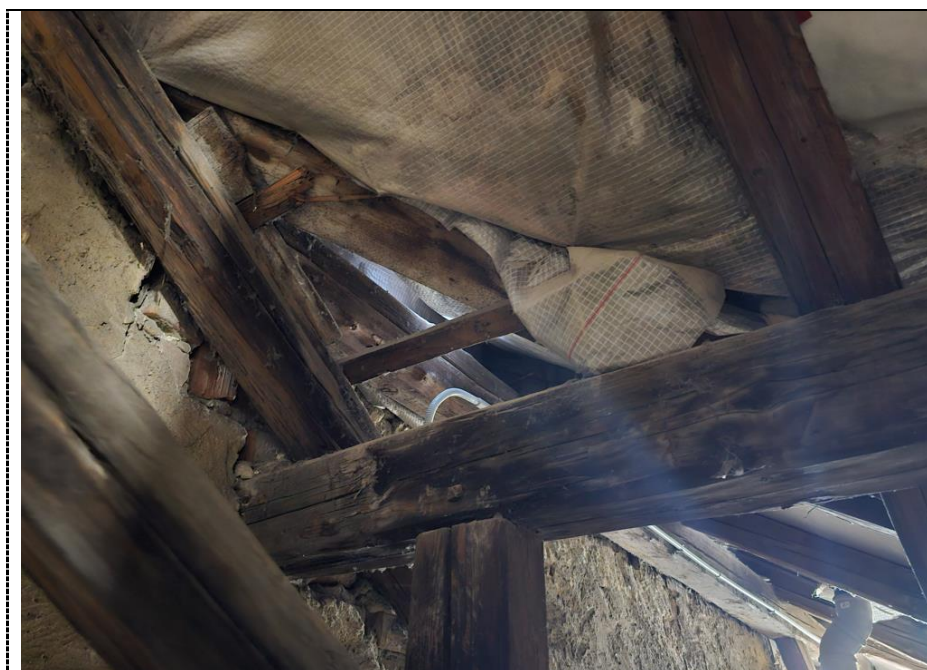
- Místy prosvítá denní světlo – pravděpodobně špatně provedená střešní krytina v tomto místě. Viz Obr. 21.
- Namátkově objevena krokev, která je osedlaná na velkou hloubku. Viz Obr. 22

Obr. 21
Pravděpodobné porušení střešního
pláště (prosvítání denního světla)
[P1]

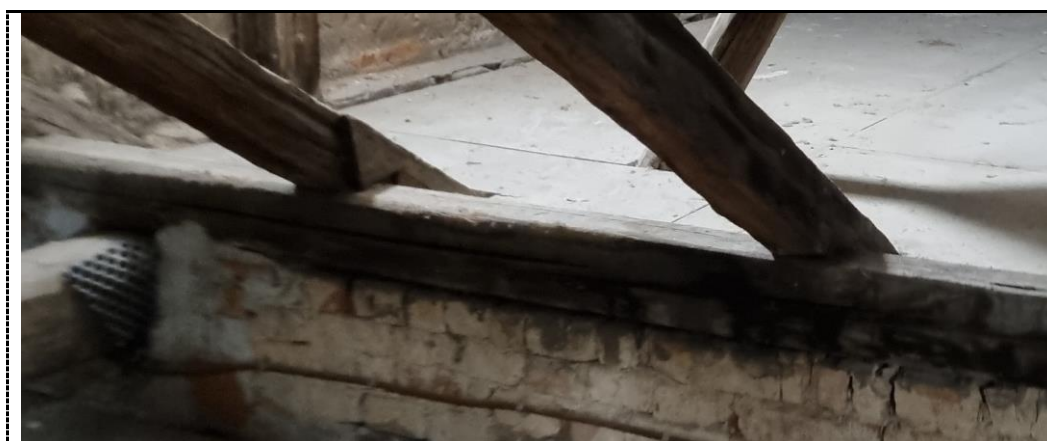
- některé krokve jsou osedlány s velkou hloubkou zářezu, kde kroky v tomto oslabení ztrácí tuhost.
 - vazné trámy z boku zesíleny dřevěnými fošnami, někde pouze na krajích vazných trámů, někde po celé délce s tím že není zajištěno řádné spřažení těchto zesilovacích elementů s původním vazným trámem.

Obr. 22
Krokve osedlané na
velkou hloubku [P1]

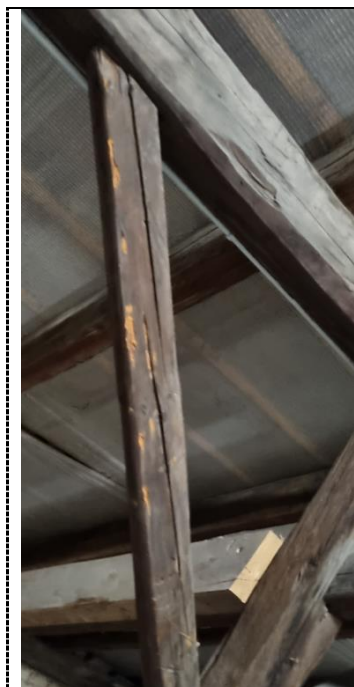
- Dřevěný pásek biotickými škůdci, konkrétně dřevokazným hmyzem. Viz Obr. 23.
- Středová vaznice napadena biotickými škůdci a krokev do které je přibité několik hřebíků. Viz Obr. 24.

Obr. 23
Pásek napadený biotickými škůdci [P1]

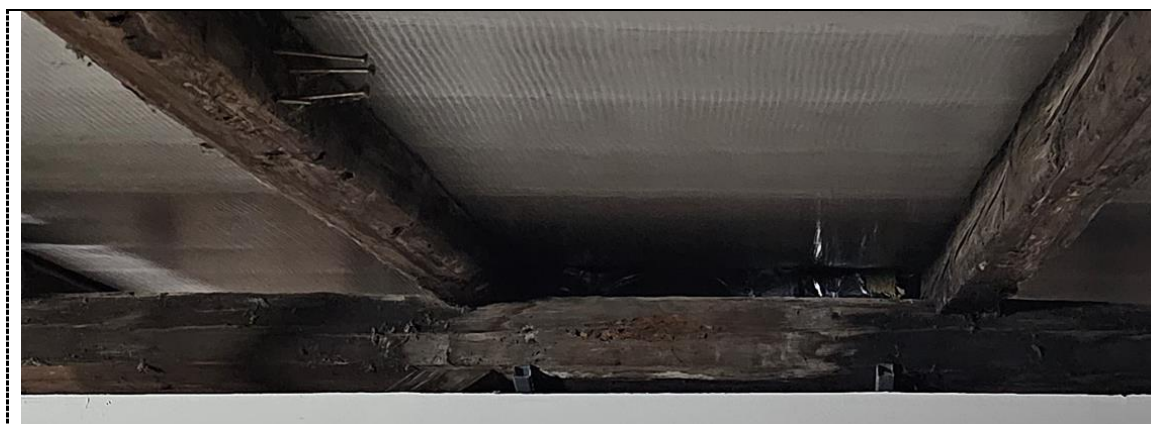
Obr. 24
Středová vaznice napadená biotickými škůdci a krokv s přibitými hřebíky (žádný přínosný význam pro daný prvek) [P1]
