Statické posouzení konstrukce střechy na přetížení Hodonín – Regionální centrum, Masarykovo nám 115/27

1.7. Účel průzkumu: Posoudit konstrukci na nové zatížení

1.8. Stupeň dokumentace: Statický posudek.

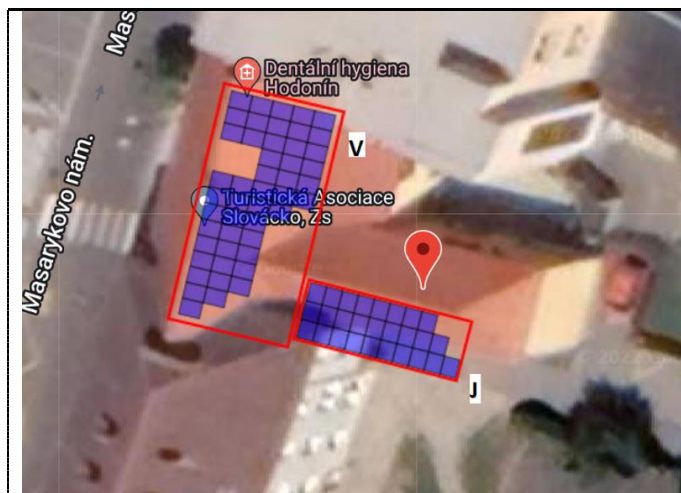
Obr. 1

Schéma přetížení na střechu regionálního centra (požadavek investora)

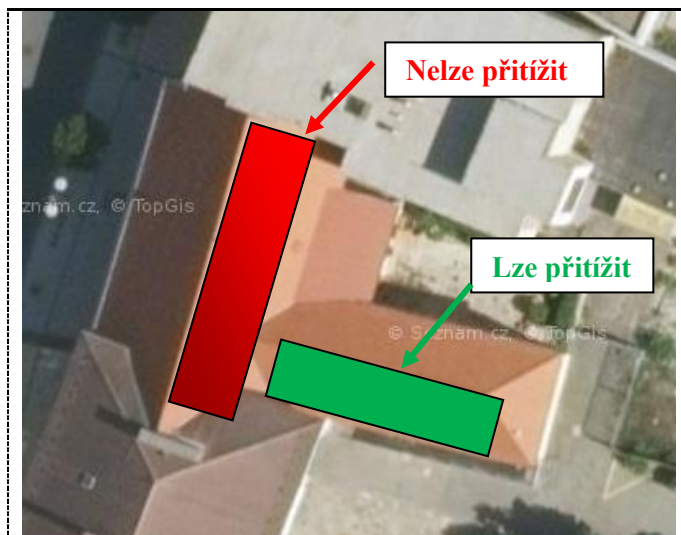
Obr. 1

Realizovatelnost přetížení vycházející ze statického posudku

- 3.3.2.1. Jak ve dvorní, tak i v uliční části byly objeveny poruchy. Doporučuje se provést podrobnou prohlídku krovu obou částí a zpracovat podrobné posouzení a projekt opravy
- 3.3.2.2. Přetížení FTV panely:
Uliční část – ve stávajícím stavu není možné přetížit.
Dvorní část – lze přetížit dle předpokladu

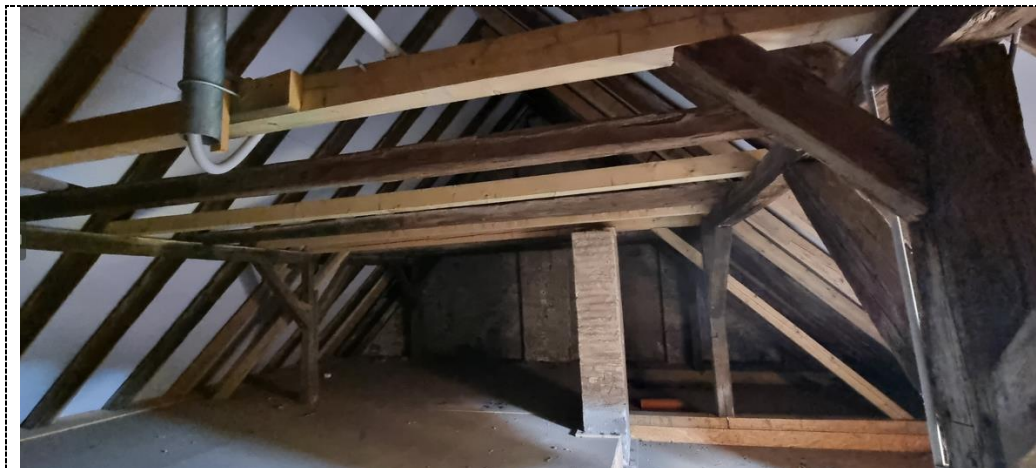
Obr. 4
Krov uliční části [P1]

- Od pohledu mírně prohnuté krokve. Viz Obr. 4
- Sloupky v patě napadeny biotickými škůdci, některé výrazně napadeny. Viz Obr. 5
- Některé tesařské spoje na sebe nedoléhají. Viz Obr. 8, Obr. 9

- Pečlivá prohlídka neodhalí žádné známky významného poškození, přetížení či degradace:
 - během prohlídky byly objeveny známky poškození některých dřevěných prvků biotickými škůdci, významné poškození objeveno nebylo. Krokve jsou mírně prohnuté, což může svědčit o přetížení, které mohlo nastat v průběhu životnosti krovu. Dřevěné prvky krovu nejsou v dobrém stavu, zpracování jednotlivých prvků je ještě tesané, zesílené či zcela vyměněné prvky jsou již řezané. Počínající degradace objevena například i u vzpěr v plných vazbách (dřevokazný hmyz).

- 3.3.1.1. Běžnou prohlídkou byla objevena místa poškození krovu sedlové střechy uliční části, viz odstavec 2.5.1, je nutné provést podrobnou prohlídku celé konstrukce a určit přesný rozsah poškození/návrh oprav.
- 3.3.1.2. Byla objevena místa napadení škůdci, je vhodné provést mykologický průzkum se zaměřením na napadení konstrukcí biotickými škůdci (houby, plísňe, hmyz) a celkový stav dřevěných prvků.

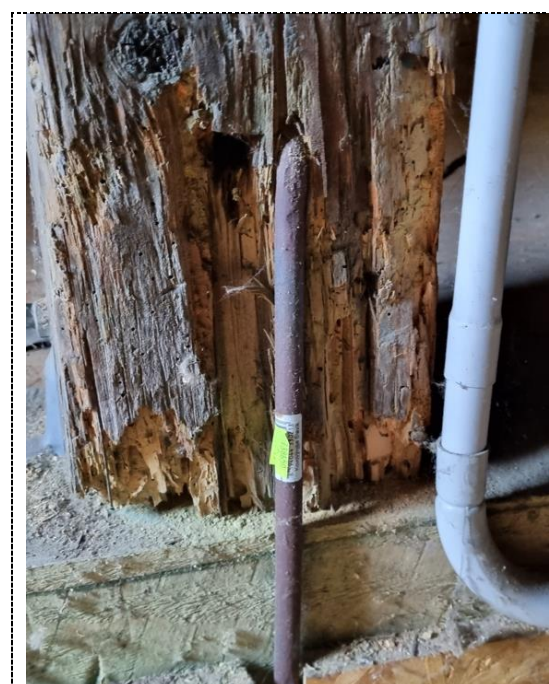
- krov byl zesilován, zatížení od střešní krytiny je přenášeno do dřevěných fošen, které jsou přibité ke krokším.
 - pata sloupů napadena biotickými škůdci, v některých místech tvorba drtě dřeva čímž je plocha sloupů výrazně oslabena.

Obr. 5
Pata sloupů krovu uliční části napadená biotickými škůdci [P1]

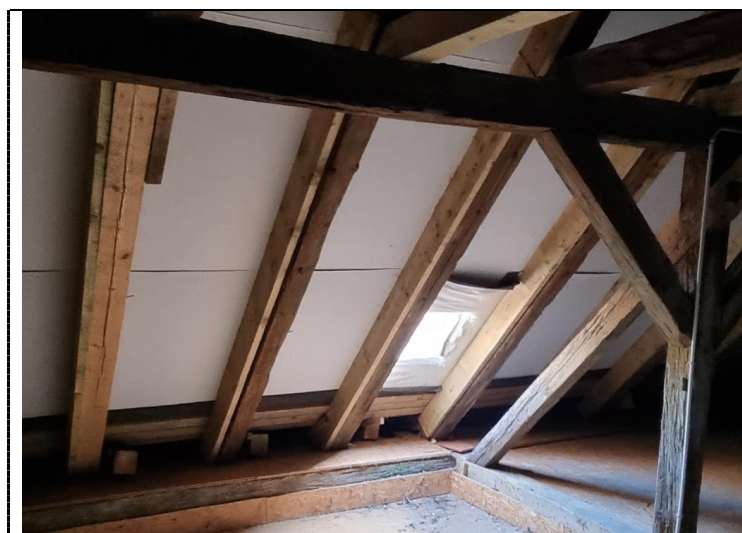
Obr. 6
Zesílené krokve krovu uliční části [P1]

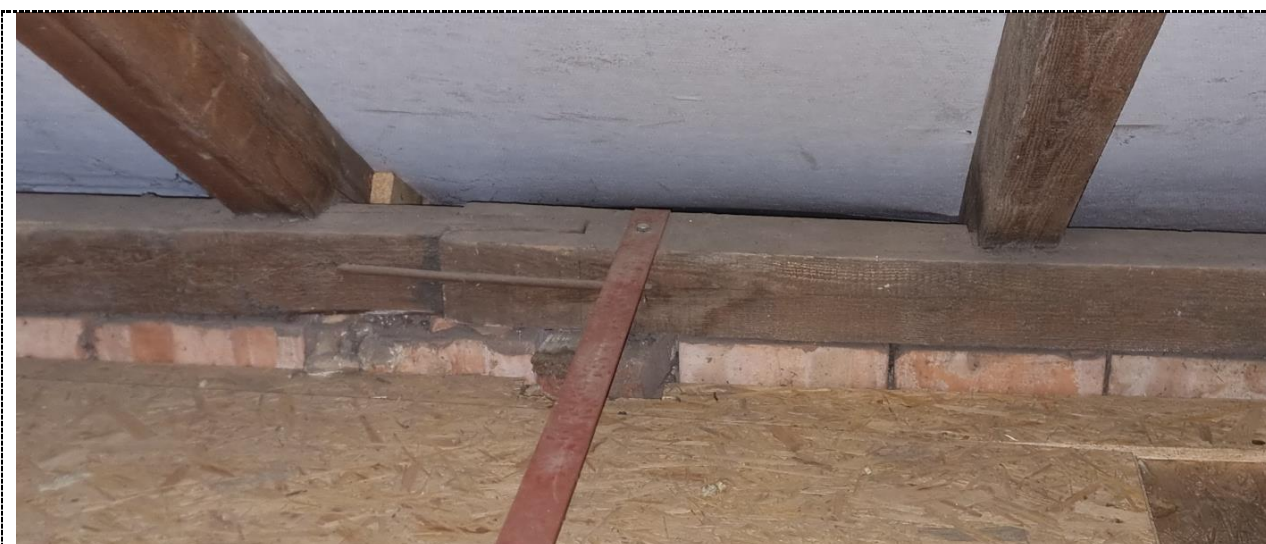
Obr. 12
Přípoj
krokví a
táhla na
pozednici
[P1]

- Pečlivá prohlídka neodhalí žádné známky významného poškození, přetížení či degradace:
 - nebyly objeveny žádné známky významného poškození, přetížení či degradace. Prvky krovu řezané, v dobrém stavu.
- Přezkoumá se konstrukční systém, prohlédnou kritické detaily a prověří se z hlediska přenosu napětí
 - konstrukční systém hambalkový s posuvným hambálkem.
 - spojení hambalku a krokví přes rybinovitý plát zajištěný hřebíky.
 - krokve na pozednici osedlány a pravděpodobně zajištěny tesařským hřebem. Jedná se o nedostatečné spojení

krokev/pozednice u hambalkových krovů. Chybí ocelové třmeny či jiná alternativa pevného připojení každé krokve k pozednici.

– pozednice zajištěna ocelovými šikmými vzpěrami kotvené do stávající stropní konstrukce, v některých místech zajištěna ocelovými táhly, která jsou připojena k pozednicím. U bývalého komína pozednice přerušena, krov v tomto místě má narušenou statickou funkci.

- 3.3.1.3. Běžnou prohlídkou byla taktéž objevena místa konstrukčního poškození, a to přerušené pozednice u komína. Toto místo lze poměrně jednoduše opravit – ideálně pomocí táhel propojit mezi sebou pozednice a připojit pevně každou krovku k pozednici, např. pomocí ocelových úhelníků – bude řešeno samostatným projektem opravy.

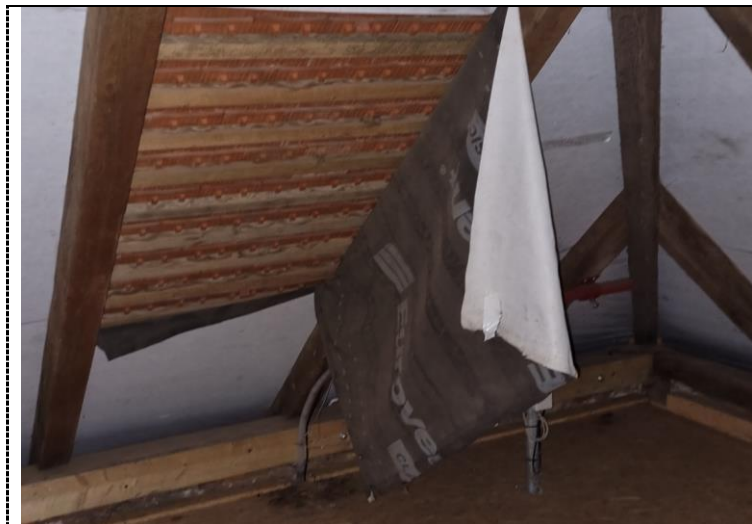
- V místě kratší valby protržená pojistná hydroizolační fólie. Viz Obr. 13
- U revizního otvoru po původním komínu je pozednice přerušena. V blízkosti přerušení se nenachází žádné zajištění proti účinkům vodorovných sil. Viz Obr. 14

- Predikovaná degradace s uvážením současného stavu a plánované údržby nemá vliv na trvanlivost:
– u krátké valby protřena pojistná hydroizolační fólie. Krov není ošetřen proti působení biotických škůdců. Všechny tyto aspekty mohou mít negativní vliv na trvanlivost krovu, který je v současnosti jinak v dobrém stavu.

Obr. 13
Porušená pojistná hydroizolace u krátké valby [P1]

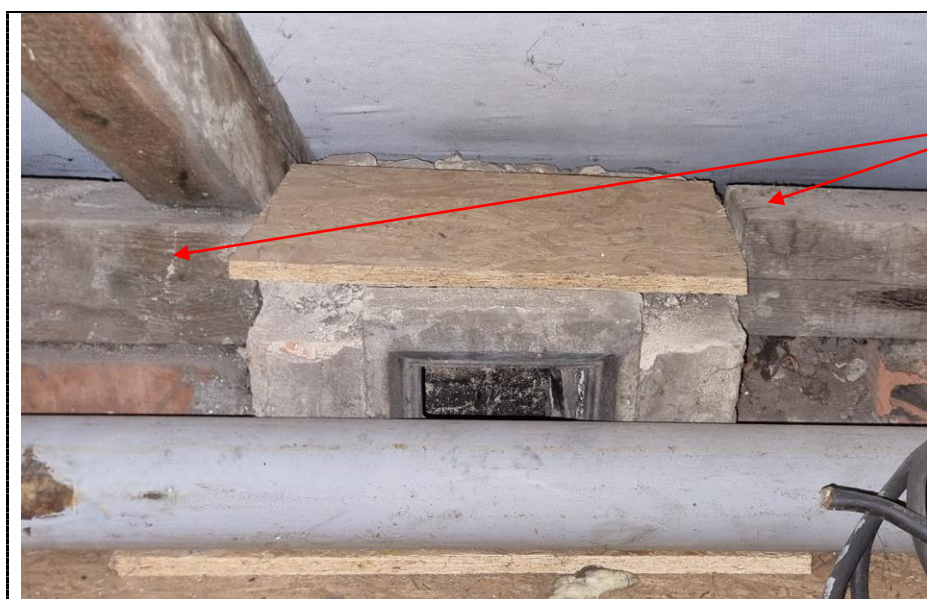
Obr. 14
Přerušená pozednice u komínu [P1]

Připojení táhel z každé strany
