Statické posouzení konstrukce střechy na přetížení Hodonín – víceúčelová sportovní hala TEZA

- 1.1. Objekt: Víceúčelová sportovní hala TEZA Hodonín
Lipová alej 4110/23, 695 01 Hodonín, p.č. st. 3824, k.ú. Hodonín
- 1.2. Majitel: Město Hodonín, Masarykovo nám. 53/1, 69501 Hodonín

1.8. Účel průzkumu: Posoudit konstrukci na nové zatížení.

1.9. Stupeň dokumentace: Statický posudek.

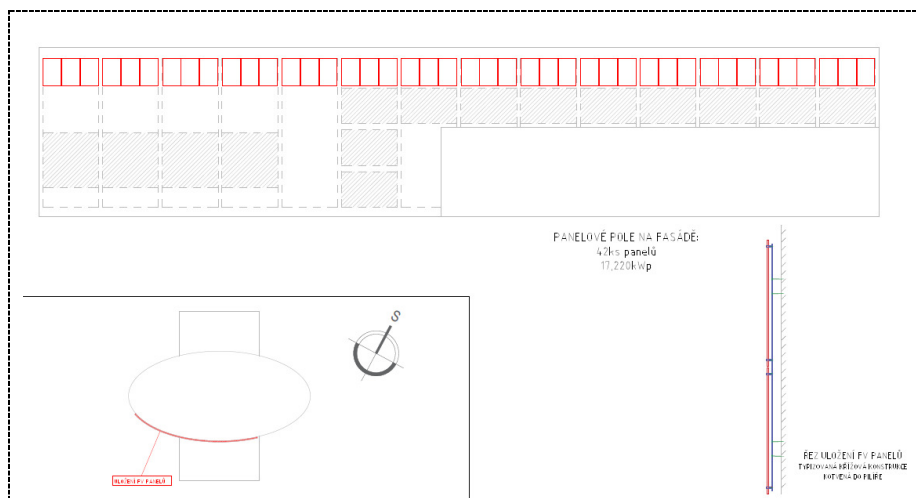
Obr. 3
Přítížení na jižní fasádě [M1]

- 4.4. Větší hodnotu přitížení lze realizovat pomocí ocelové roznášecí konstrukce kotvené v úrovni nosných stěn.
- 4.5. Přitížení, které bude na jihovýchodní fasádě objektu lze realizovat tak, aby bylo přenášeno přímo do masivních železobetonových sloupů – **maximální hodnota přitížení každého železobetonového sloupu je 400 kg.**

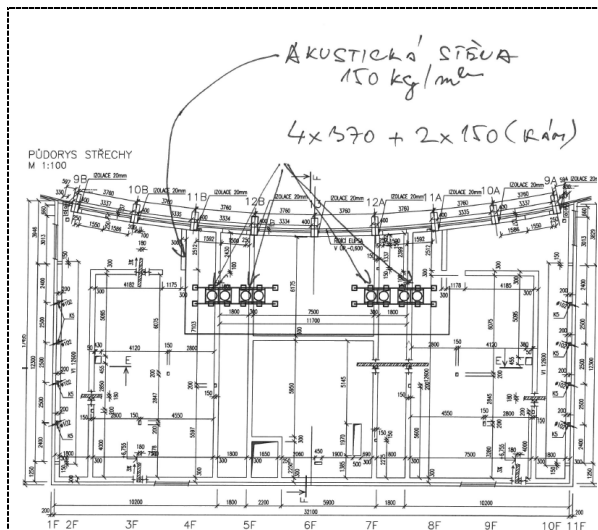
Zatížení od nových kondenzačních jednotek na střeše budovy bude 4x 370 kg + 2x nosná konstrukce ze systémových profilů a elementů 2x150 kg. Na střeše bude akustická zástěna o celkové délce cca. 26 m zatížení je maximálně 150kg na jeden délkový metr akustické zástěny. Pozice viz. příloha č. 1.

Obr. 6
Zatížení od kondenzačních jednotek a akustické stěny [P8]

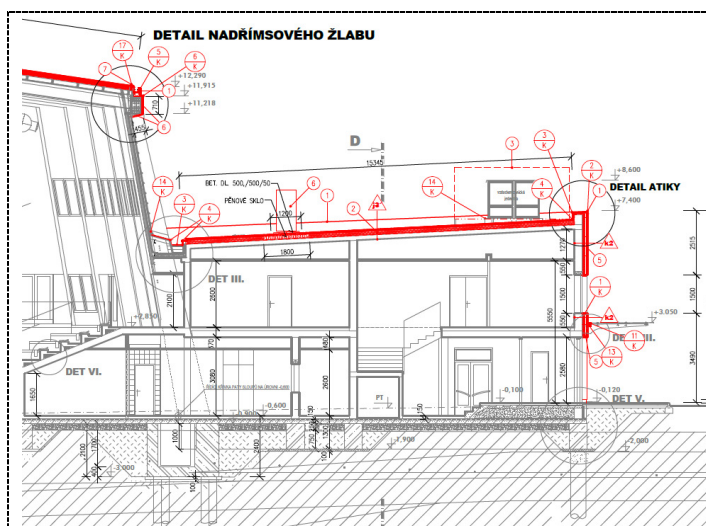
Obr. 7
Řez řešenou částí střechy [P5]

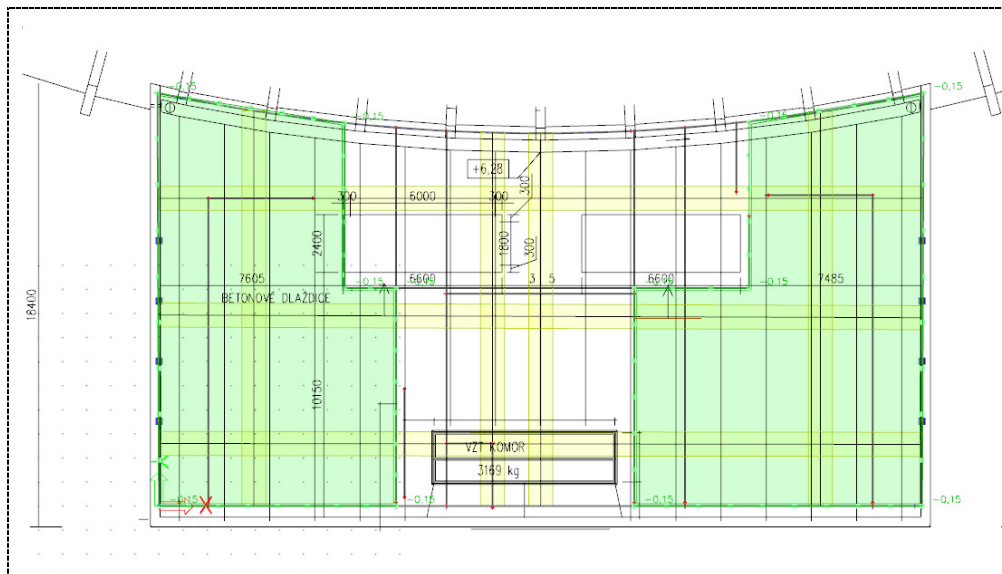
- 4.3. Z důvodu pospaných v bodě 4.2 je **zbytková únosnost střešní desky stanovena na 15 kg/m², a současně – zatížení může být rozmístěno pouze v daných místech – viz Obr. 8 a Obr. 9.**

Obr. 8
Přípustné přetížení střechy
(jako podklad je podložen
půdorys střechy)

- Dodatečné přitížení lze realizovat pouze na krajní části jižního křídla střechy – viz, Obr. 8 nebo 9 této zprávy.
- Přitížení může být o maximální hodnotě 15 kg/m².
- Svislé přitížení na jihovýchodní fasádě objektu lze realizovat tak, aby bylo přenášeno přímo do masivních železobetonových sloupů. Maximální hodnota přitížení vnášena do každého ŽB sloupu je 400 kg

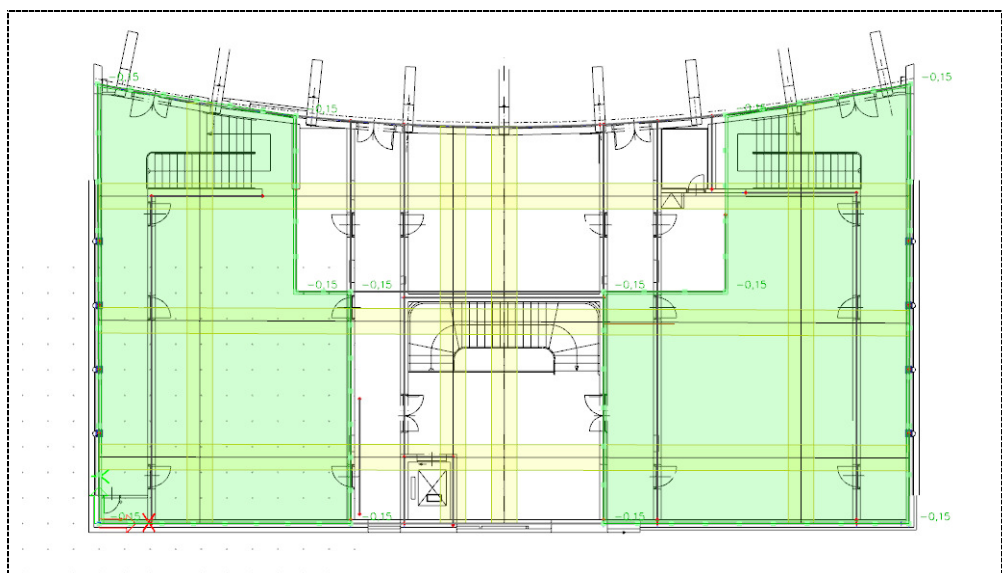
Obr. 9
Dtto jako předchozí obrázek,
jako podklad je zde podložen
půdorys 2.NP
