Revitalizace Náměstí Republiky

SO 665.1 – REKONSTRUKCE TRAMVAJOVÝCH MOSTŮ – MOST EV. Č. 4793-2

TECHNICKÁ ZPRÁVA

Dokumentace pro provedení stavby(DPS)

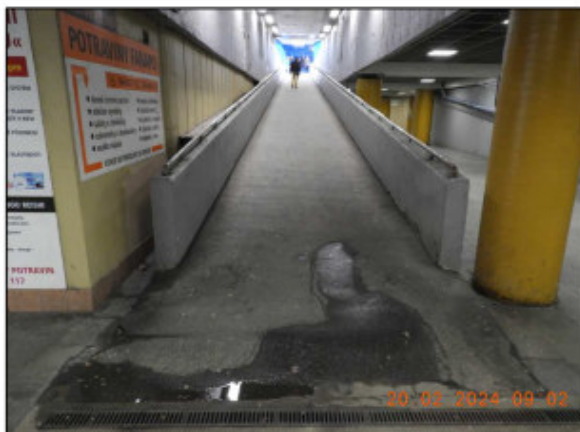
Na rampách jsou rozpraskané a vyboulené povrchy z litého asfaltu. Boční stěny těchto ramp jsou poškozeny zatékáním, zejména v oblastech, kde jsou ve styku s nosnou konstrukcí mostu. Dochází zde k odpadání omítky a krycí vrstvy betonu

Obrázek 11 – severní rampa, boule na povrchu litého asfaltu

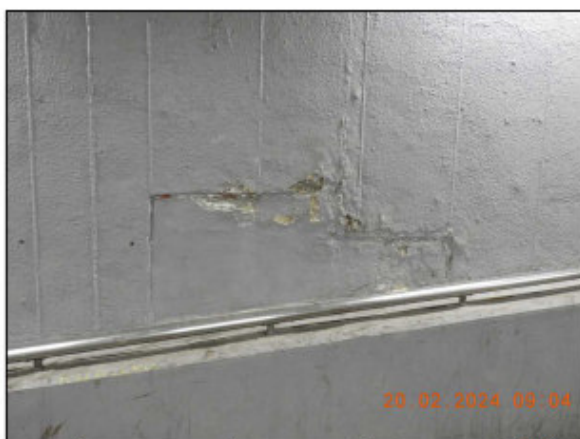
Obrázek 12 – severní rampa, zatékání na severní stěně

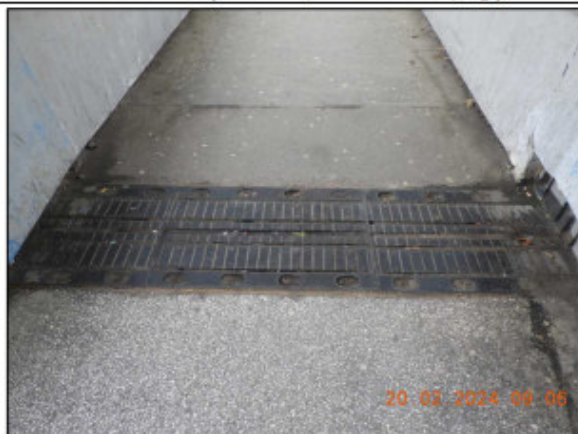
Mimo kolejové lože, v prostorách nástupišť na chodnicích, jsou u opěry 1 a 6 použity kobercové mostní závěry, které jsou propadlé a zatéká přes ně.

Obrázek 13 – severní rampa – kobercový mostní závěr

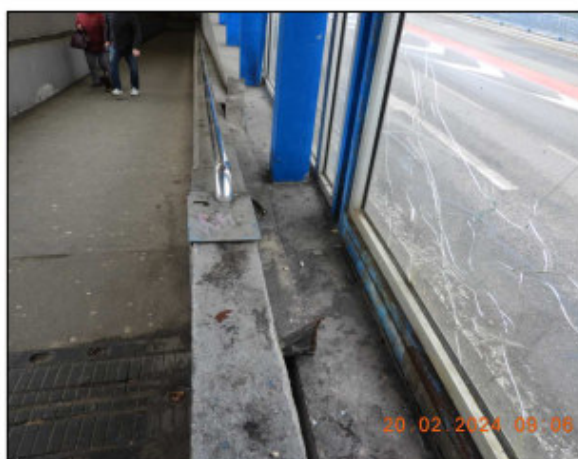
Ocelové konstrukce přístřešků na nástupištích jsou v havarijním stavu. Nosné ocelové části jsou napadeny hloubkovou korozí s výrazným oslabením průřezů profilů. Některá boční prosklení mají rozbitou výplň.

Obrázek 14 – severní rampa, rozbitá skleněná výplň

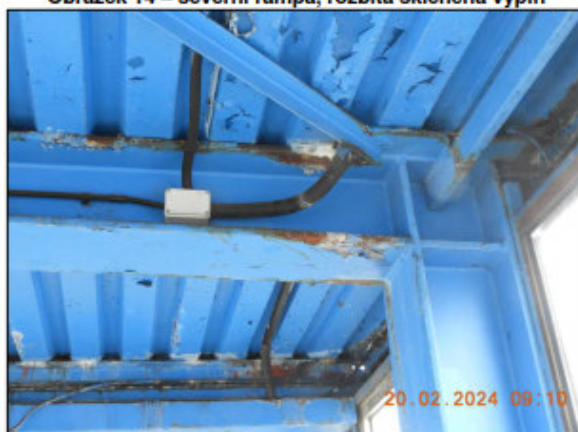
Obrázek 15 – severní nástupiště – koroze ocelové konstrukce přístřešku

- Založit mostní list a zavést mostní evidenci.
- Provést stanovení zatížitelnosti mostu pomocí statického výpočtu.
- Opravit kriticky poškozené části ocelové konstrukce přístřešků v prostorách s pohybem veřejnosti.

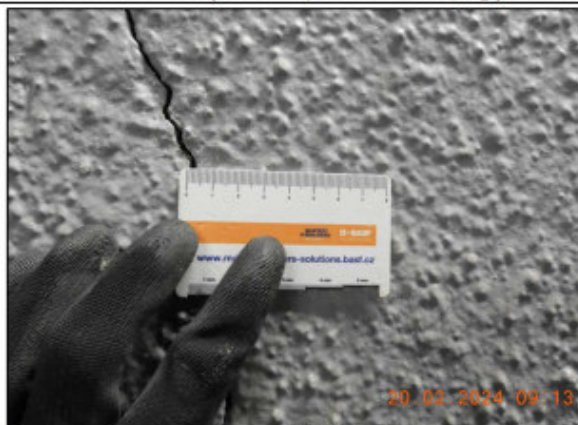
Obrázek 19 – svislá trhlina na jižní stěně střední rampy (šířka 3 mm)

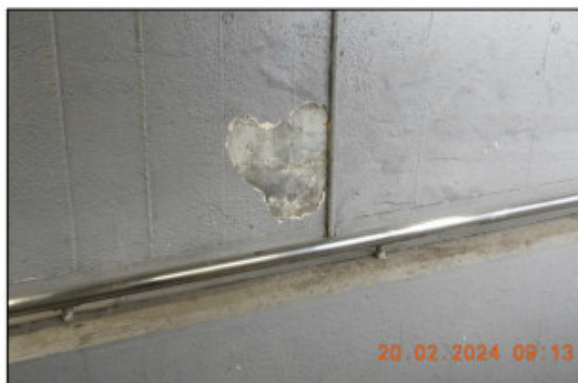
Obrázek 20 – střední rampa, severní stěna, odpad omítky

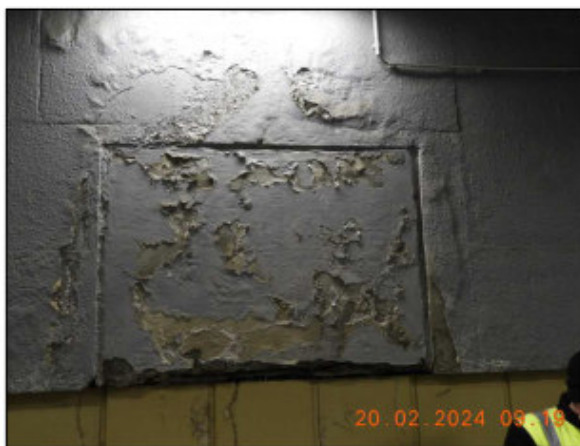
Obrázek 23 – jižní rampa, zatékání na stěně u příčniku

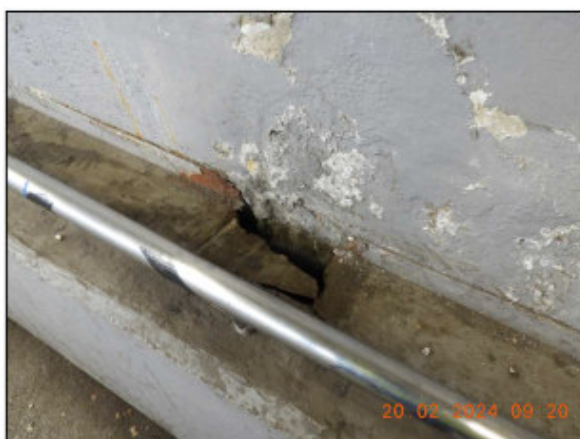
Obrázek 24 – jižní rampa, silné zatékání na severní stěně

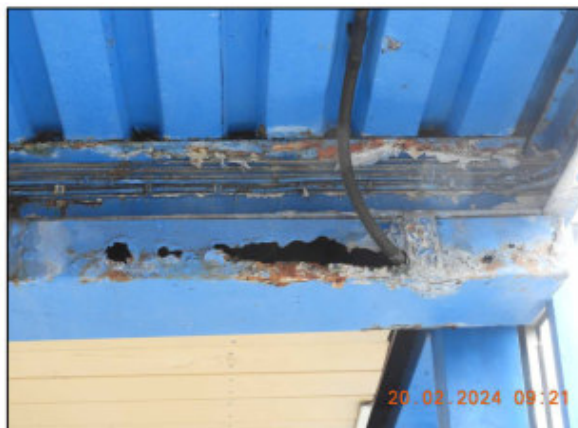
Obrázek 25 – jižní rampa, masivní koroze ocelové konstrukce přístřešku, ztráta materiálu, ohrožení bezpečnosti provozu

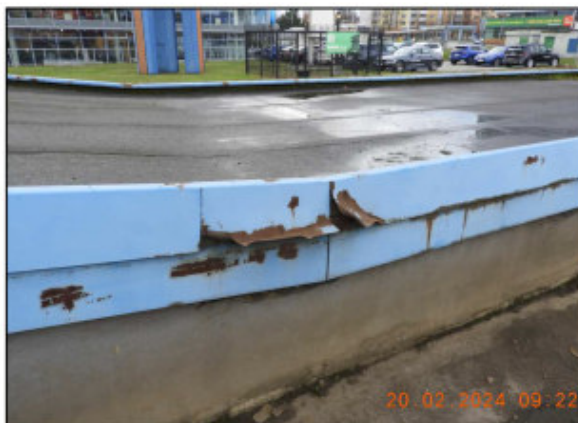
Obrázek 28 – jižní kolej, oplechování přístřešku, deformace a koroze

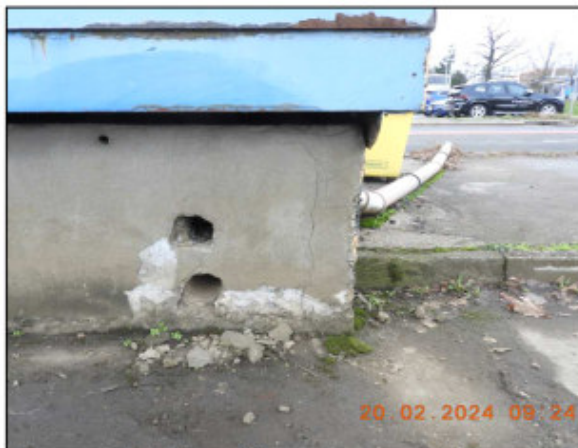
Obrázek 29 – jižní nástupiště, koroze oplechování, odpad omítky, odvodnění je nevhodně zaústěno na komunikaci

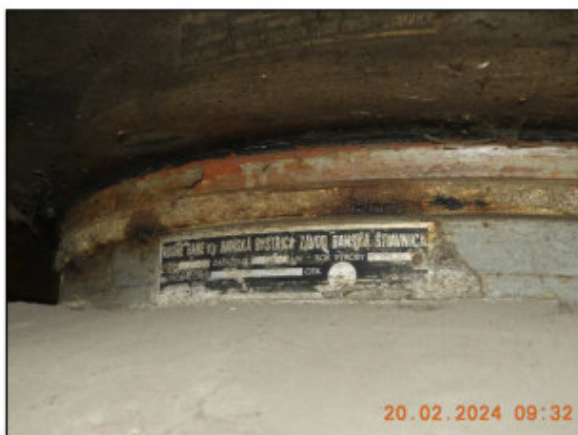
Všechna ložiska jsou poškozená korozí. Korodují hrnce u všech ložisek a místy vyhřezávají elastomery z hrnců. Na podpěře 2 a 4 jsou poškozeny kluzné vrstvy z PTFE. Kluzné plochy jsou napadeny korozí u všech ložisek.

Obrázek 30 – pravé ložisko na P2, koroze hrnce a kluzné plochy

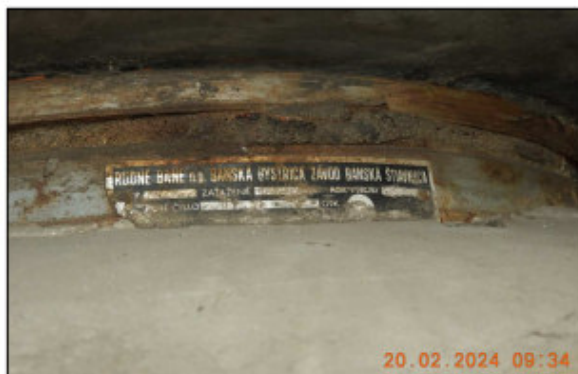
Obrázek 31 – ložisko druhé zprava na P2, koroze a vyhřezlý elastomer z hrnce

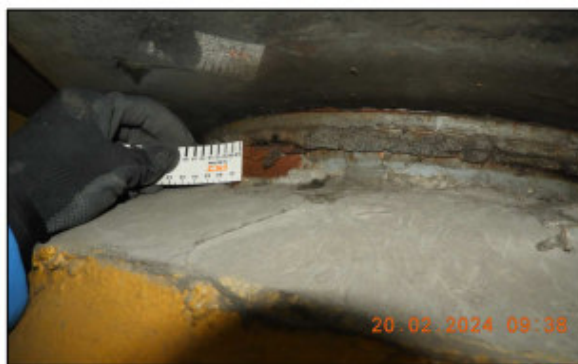
Obrázek 32 – ložisko třetí zprava na P2, koroze a vyhřezlý elastomer z hrnce

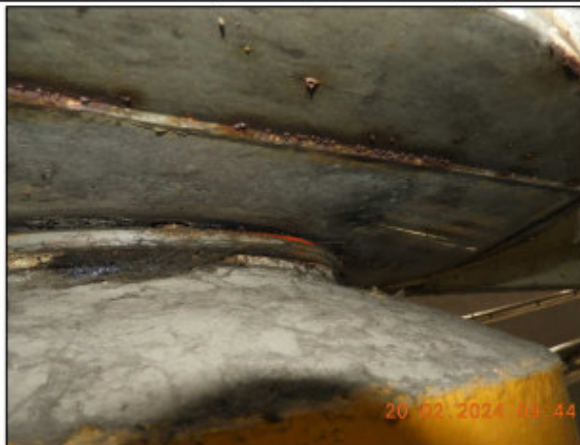
Obrázek 34 – ložisko pravé na P4, koroze kluzné plochy, deformace kluzné vrstvy z PTFE

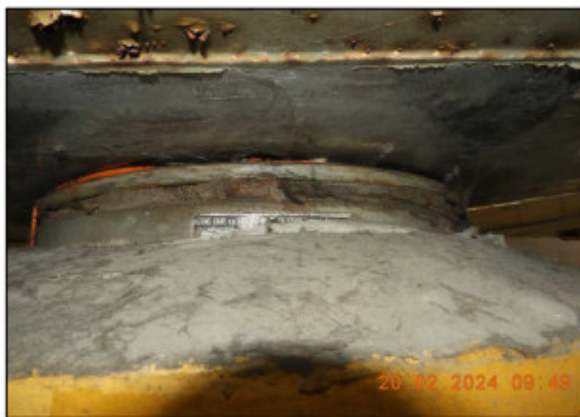
Obrázek 35 – levé ložisko na P4, vytržená kluzná vrstva, koroze kluzné plochy i hrnce

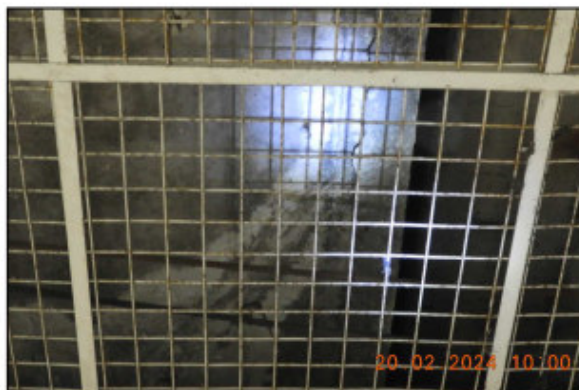
Byl prohlédnut dolní líc nosné konstrukce – líc nosníků KA-73 a příčníků. Do nosné konstrukce místy zatéká, zejména nad podpěrami. Nejvýraznější je toto zatékání u podpěry č. 5. Zatékání v ostatních polích je méně intenzivní. Na dolním líci nosníků jsou místy mapy s výluhy solí a pojiva. Nosníky KA-73 jsou ale, podle závěrů z provedeného diagnostického průzkumu z roku 2021 [2], v dobrém stavu, protože zde nebyla prokázána koroze předpínací výztuže. V horším stavu jsou příčníky nad podpěrami, na které zatéká. Nejintenzivněji na podpěře 5, kde dochází k odpadání krycí vrstvy betonu a korozi výztuže.

Obrázek 37 – zatékání do nosné konstrukce v poli 5

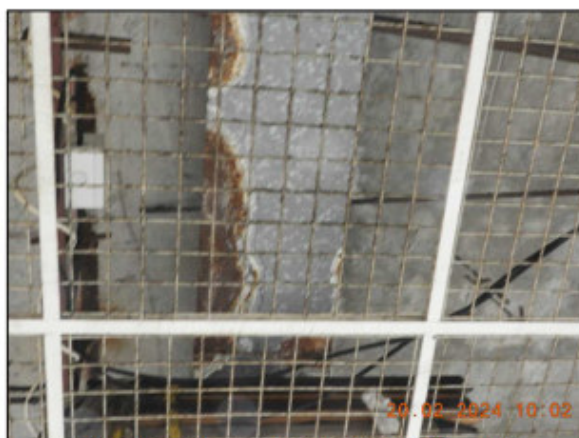
Obrázek 38 – koroze kabelových žlabů v poli 5

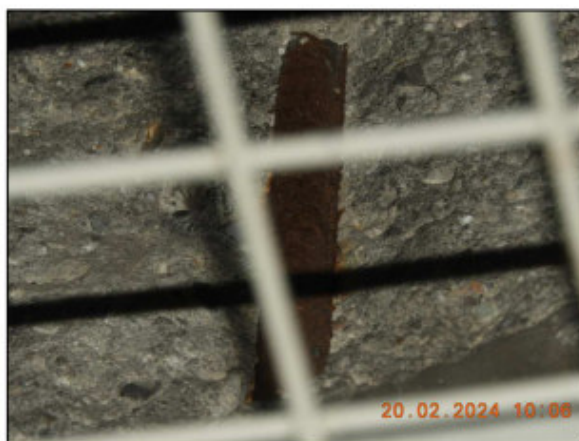
Obrázek 39 – pole 5, zatékání a odpad krycí vrstvy výztuže a její koroze

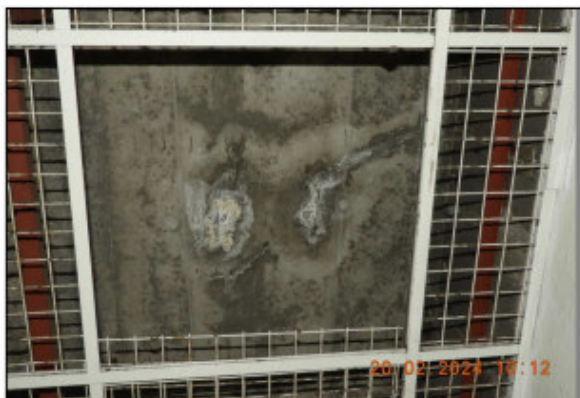
Obrázek 41 – pole 4, vpravo u severní rampy, zatékání do nosné konstrukce

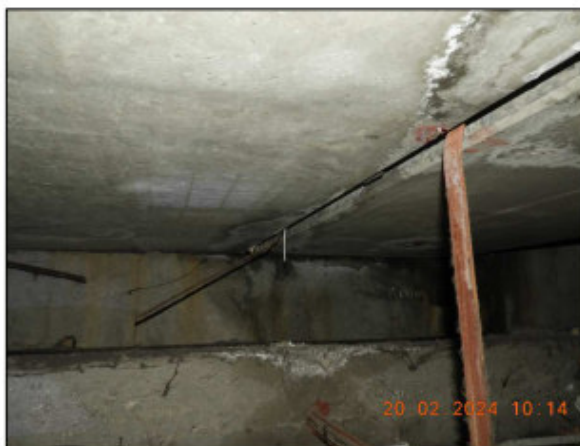
Obrázek 42 – pole 5 u opěry 6, zatékání do nosné konstrukce

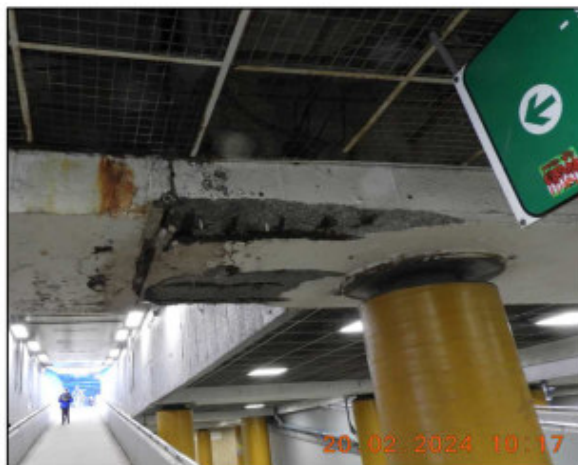
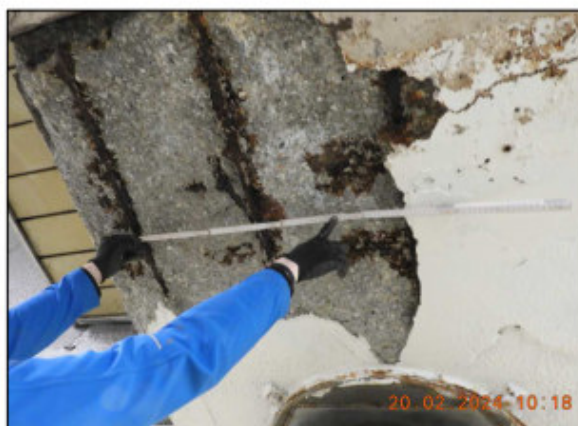
Obrázek 43 – příčník na podpěře 5, vpravo, masivní zatékání, odpad krycí vrstvy betonu a koroze výztuže

Obrázek 44 – příčník na podpěře 5, vpravo, masivní zatékání, odpad krycí vrstvy betonu a koroze výztuže

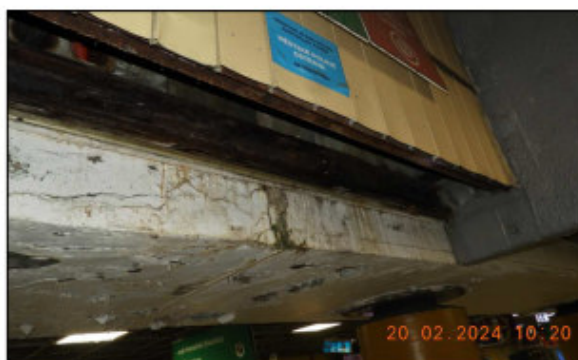
Ostatní podpěry jsou přístupné a u všech bylo zjištěno zatékání a s tím související koroze ložisek. U podpěry 5 je zatékání nejvýraznější.

Obrázek 45 – podpěra 5, vlevo, zatékání a degradace betonu

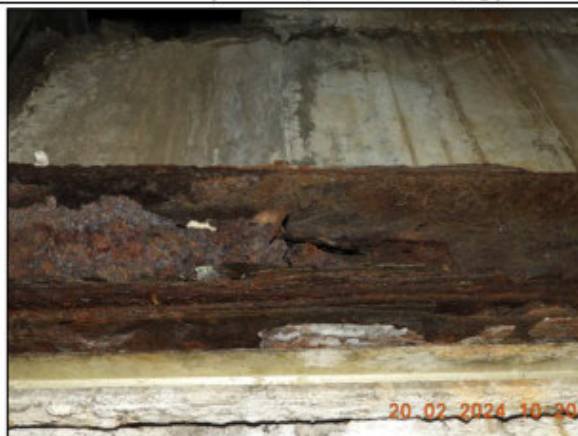
Obrázek 46 – podpěra 5, vlevo, masivní plošná koroze ocelových nosníků konstrukcí kotvicích obkladové panely, výrazný úbytek materiálu, odpadávání korozních zplodin do prostor přístupných veřejnosti

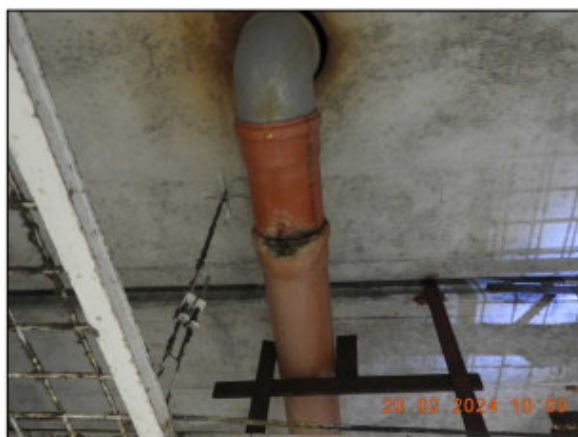
V poli 4 je netěsný spoj potrubí a voda teče do prostor podhledu.

Obrázek 47 – Odvodnění ve 4. poli, netěsnost ve spoji potrubí
