ZPRÁVA Z PROHLÍDKY KONSTRUKCE **(DLE PŘÍLOHY G NORMY ČSN 73 0038)**

Název: Prohlídka a stavebně-technický průzkum skladu
objektu skladu Dopravního podniku Ostrava

Stupeň dokumentace: Zpráva z prohlídky konstrukce a stavebně-technického průzkumu

Datum: leden/únor 2023

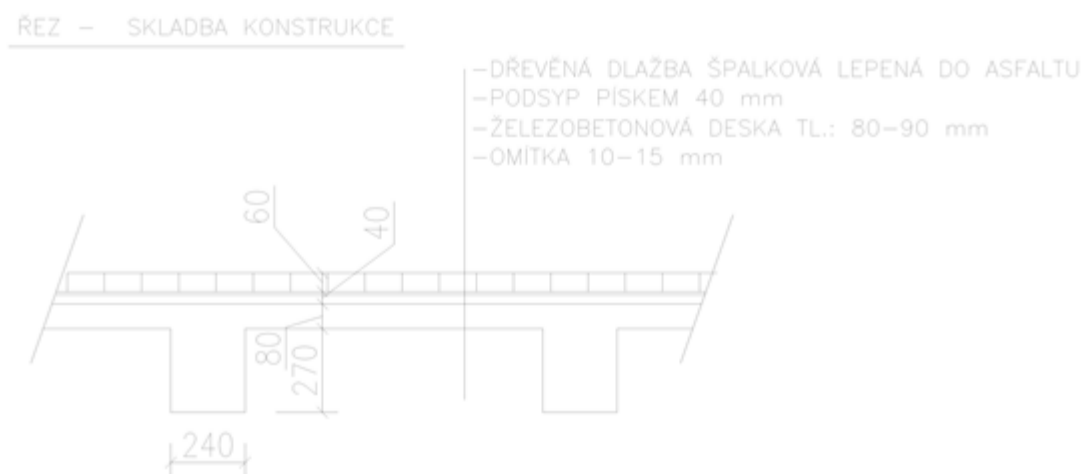
Byla provedena sonda jádrovou vrtačkou skrz stropní desku stropu nad 1PP v místě vzdáleném cca 1,2 m od severozápadní obvodové stěny objektu.

Skladba prověřená odvrtem je uvedena na obrázku níže:

Obr. 6 Skladba stropní konstrukce nad 1.PP ověřená odvrtem

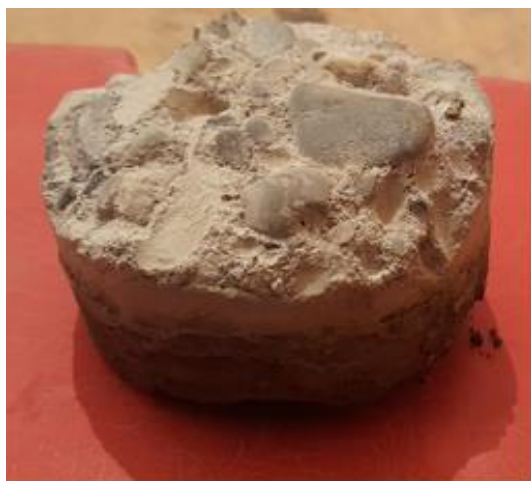
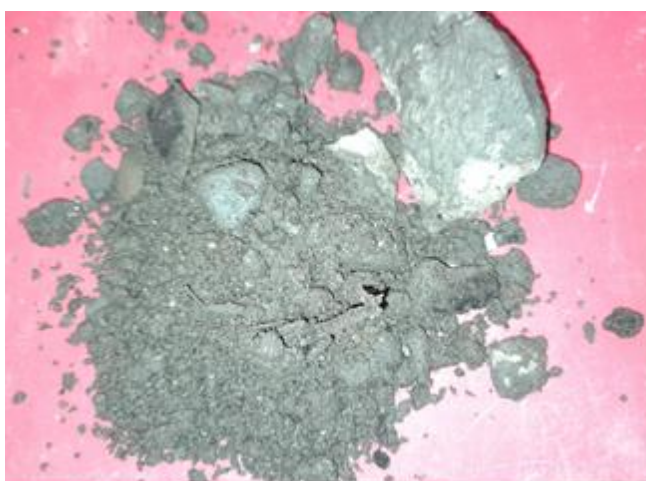
Obr. 7 a 8 Jádrový odvrt – soudržná část a nesoudržný podsyp dřevěné dlažby

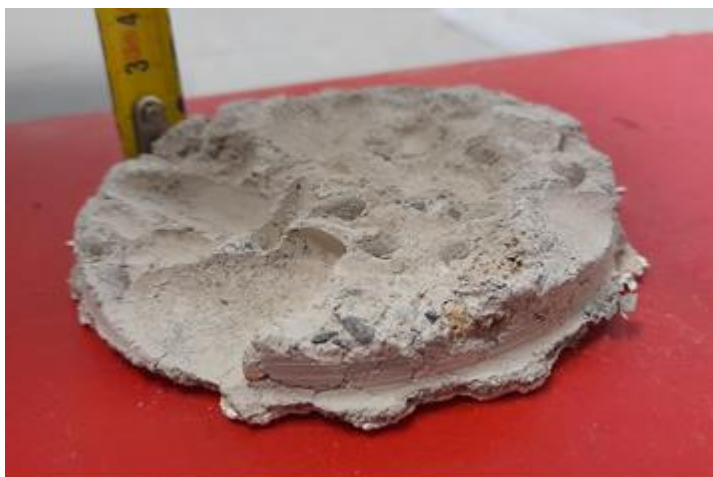
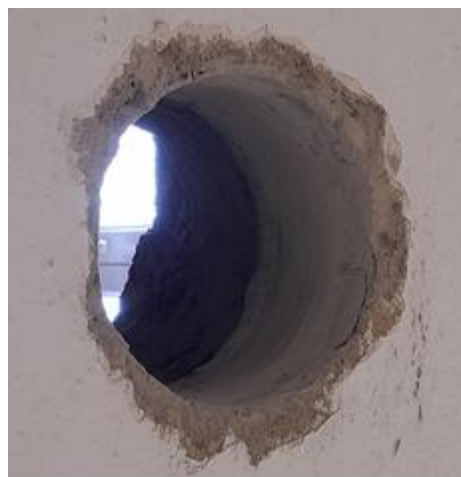
Obr. 9 a 10 Jádrový odvrt – spodní část s omítkou a celkový profil

Ze vzorku betonu získaného odvrtem nebylo z důvodu hrubozrnosti betonu možné vybrousit zkušební těleso. Proto bylo provedeno alespoň měření rychlosti průchodu ultrazvuku, kterým je možné také orientačně stanovit pevnost betonu. Dle tohoto měření byl beton zatříděn do třídy C8/10 viz příložený protokol.

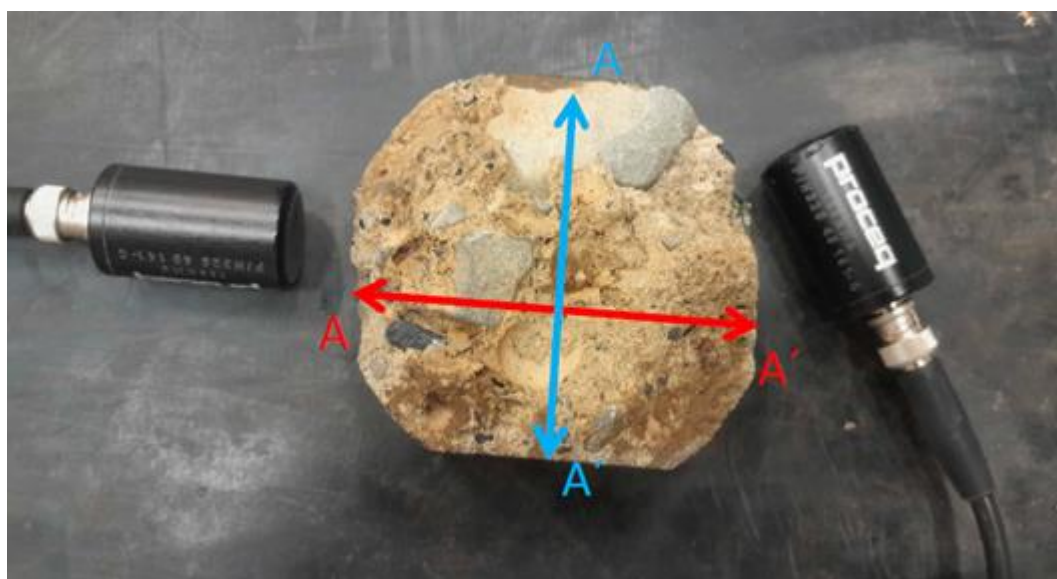
Obr. 11 Měření rychlosti průchodu ultrazvuku pro orientační stanovení pevnosti betonu

Směr A-A' 2857 m/s Směr B-B' 3024 m/s

Na základě měření průchodu ultrazvuku byl stanoven odhad pevnostní třídy betonu C8/10.

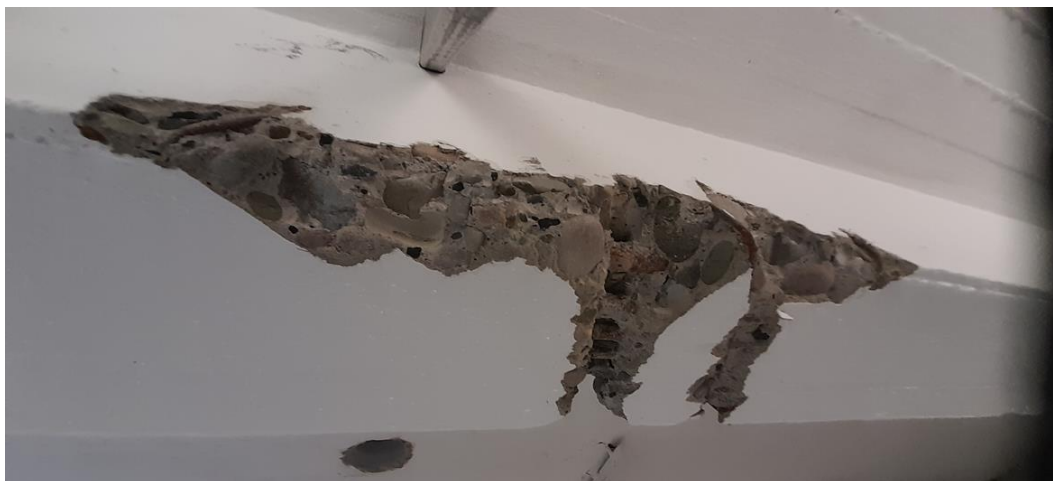
Sonda 1 byla provedena uprostřed rozpětí a jejím výsledkem mělo být odhalení dolní tažené výztuže v místě maximálního kladného ohybového momentu.

Obr. 13 Sonda uprostřed rozpětí stropního trámu

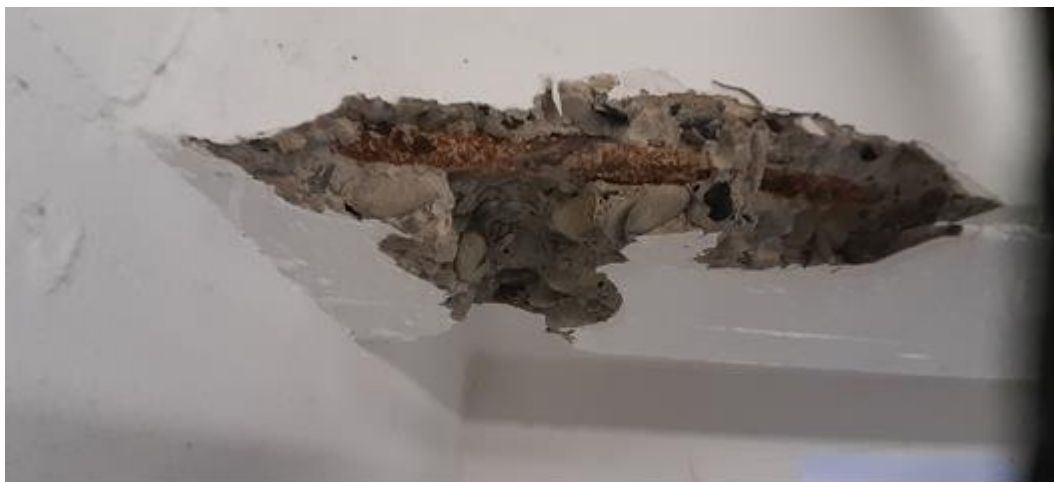
Druhá sonda byla provedena v místě podpory opět z dolního povrchu.

Obr. 15 Sonda do stropního trámu v místě podpory

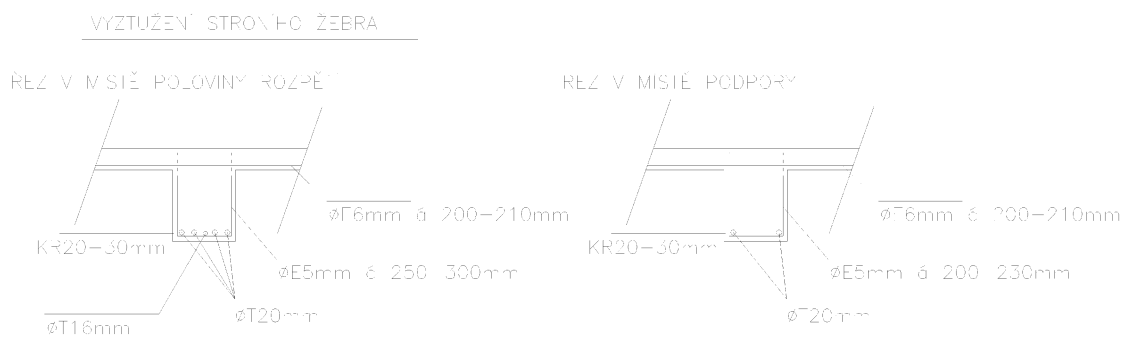
Tato sonda měla odhalit množství kotvené výztuže do podpory resp. případné ohyby (hupy) výztuže k hornímu okraji a také případné zmenšení rozteče smykové výztuže. Výsledek je uveden na obrázku níže:

Obr. 16 Vyztužení stropního žebra

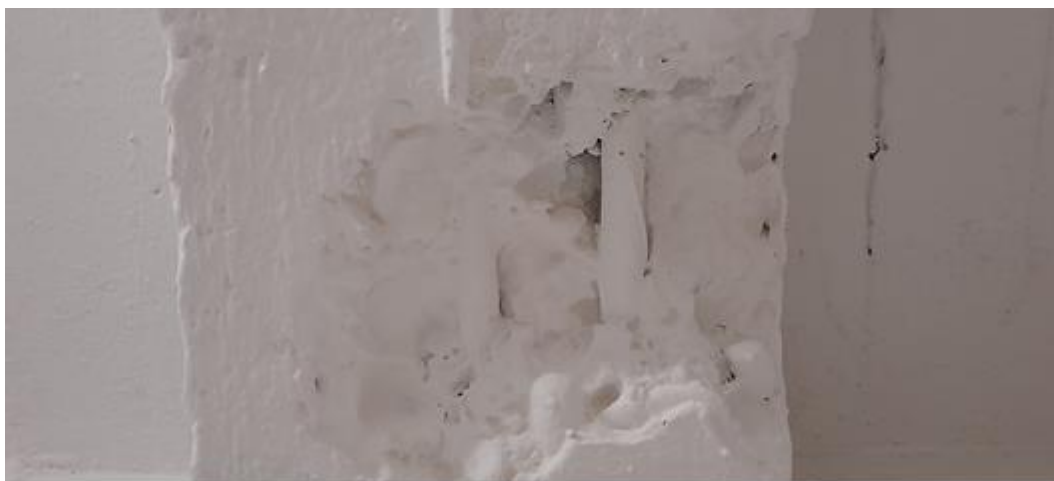
Obr. 17 Dolní nekrytá výztuž na stropním trámu
