D.1 TECHNICKÁ ZPRÁVA

**REKONSTRUKCE STŘEŠNÍHO PLÁŠTĚ ŠATEN FOTBAL. STADIONU
ČP. 1421 V UHERSKÉM BRODĚ**

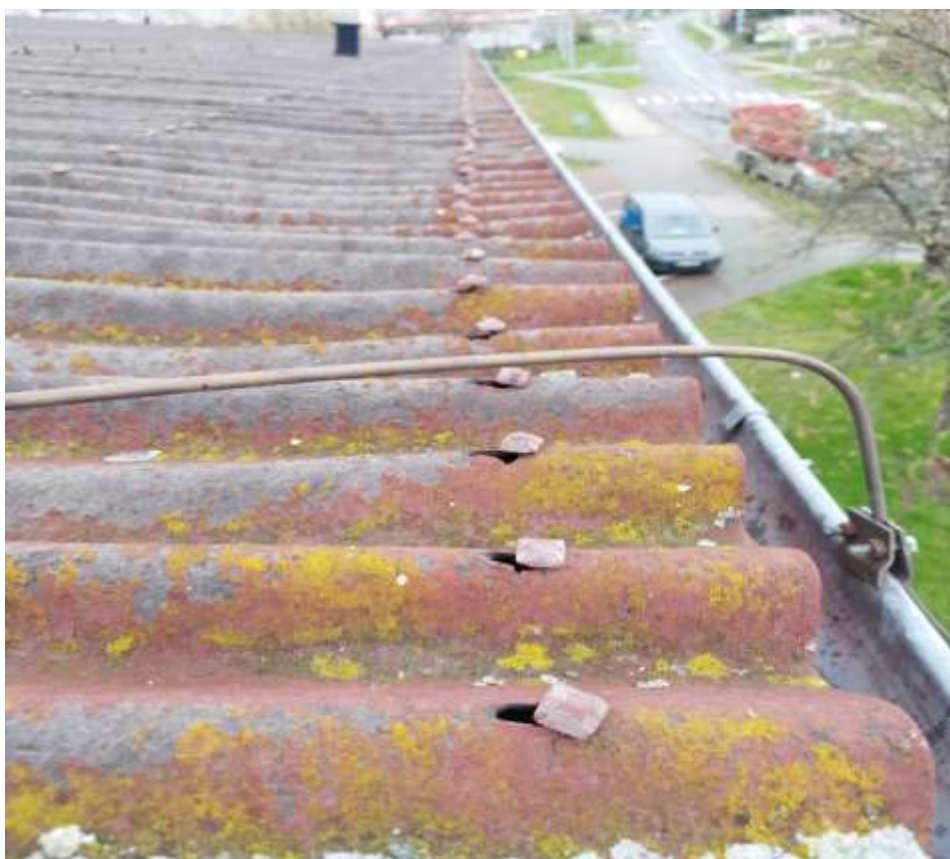
obr.1. detail poškozené střechy

Po provedení sond do střešního pláště v této místnosti nebylo možno určit přesné místo poškození krytiny, ale z obr. 1. a 2. je zřejmé, že krytina Onduline je za hranicí své životnosti a musí se vyměnit. Dle obr. 5. a 6. je zřejmé, že dolní konce krokví byly potřísněny maltou v pruhu cca 1,8 m (u východ. pozednice místy až po středovou vaznici) a musí se před novým nátěrem očistit.

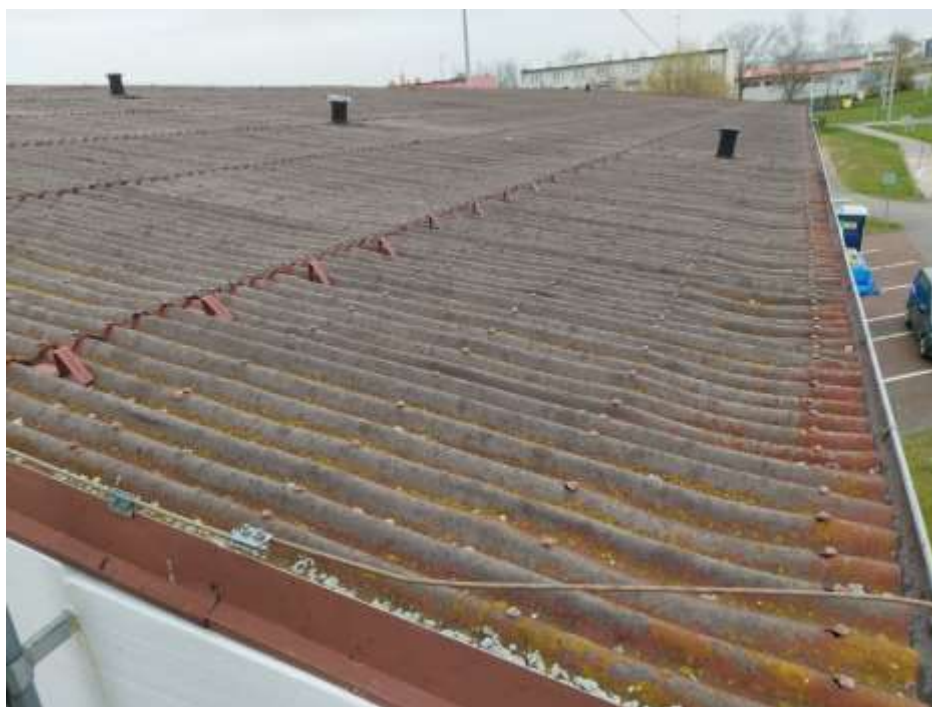
Zatékání se projevuje na zdegradovaném stropním podhledu ze sádkartonových desek v délce cca 5m a šířce cca 40 cm. Vzhledem k poškození podhledu není možno bez jeho rozebrání určit místo kudy se voda do střechy dostává, Ondulinové vlnovky jsou poškozeny v podstatě v celé ploše střechy (viz. foto příloha č. 2).

obr. 2 celkový pohled na střechu

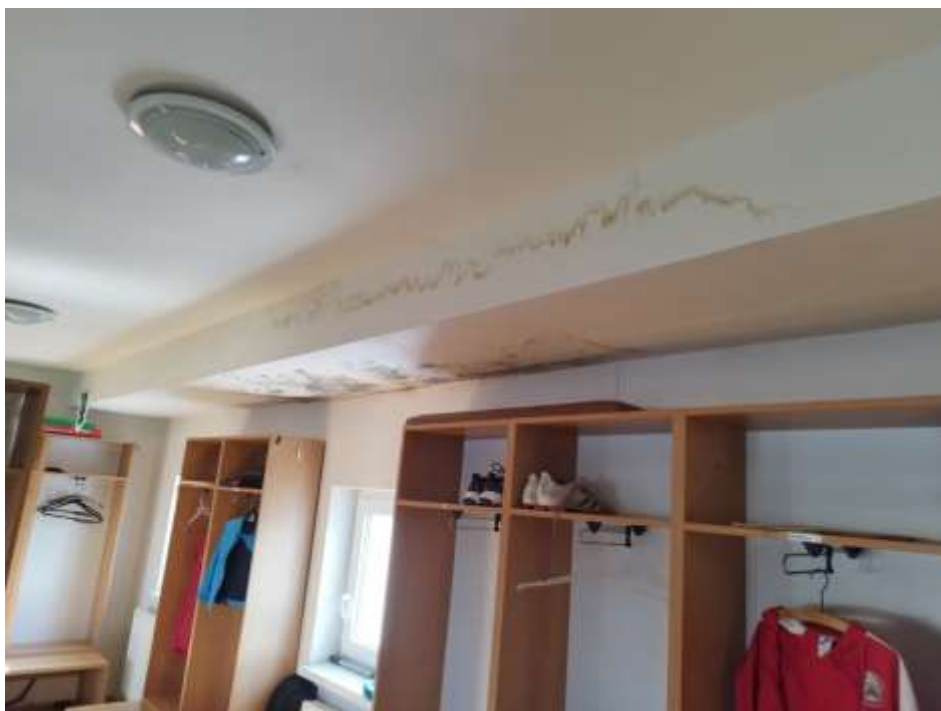
obr.3 - celkový pohled na poškozený podhled

Porušené sádkartonové podhledy (šatna ve 2. NP + kotelna tamtéž) budou obnoveny montáží SDK desek GKB 12,5 mm na stávající hliníkové profily a závěsy) Poté bude povrch vymalován 2xkrycím nátěrem s předchozí penetrací. V šatně se předpokládá výmalba od okapní části střechy po středový průvlak, aby byla malba v pohledu sjednocena.

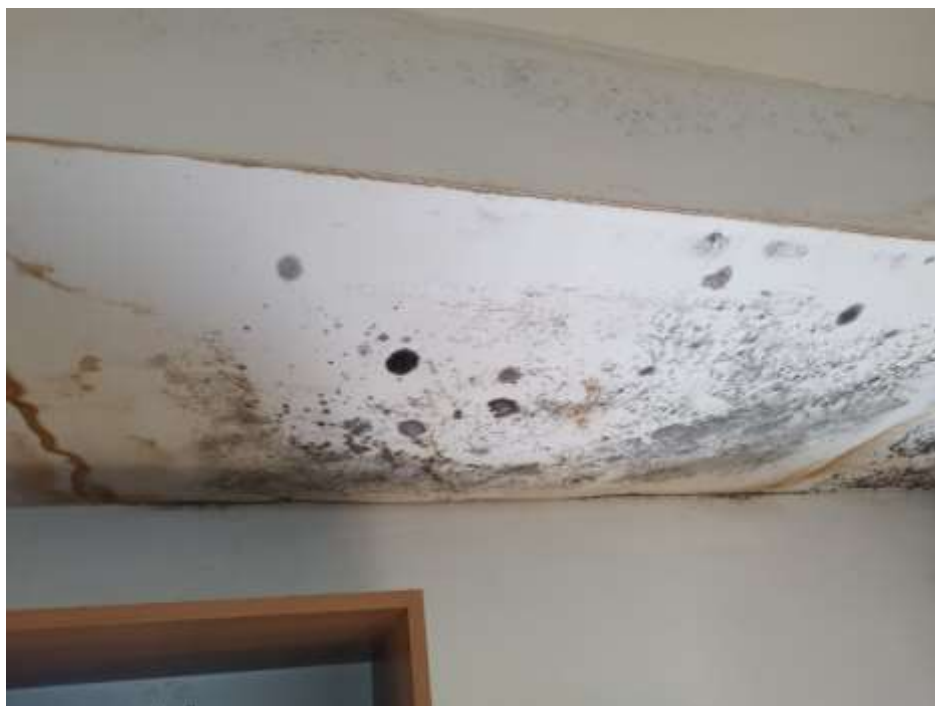
obr.4 detail poškození s postupující plísní

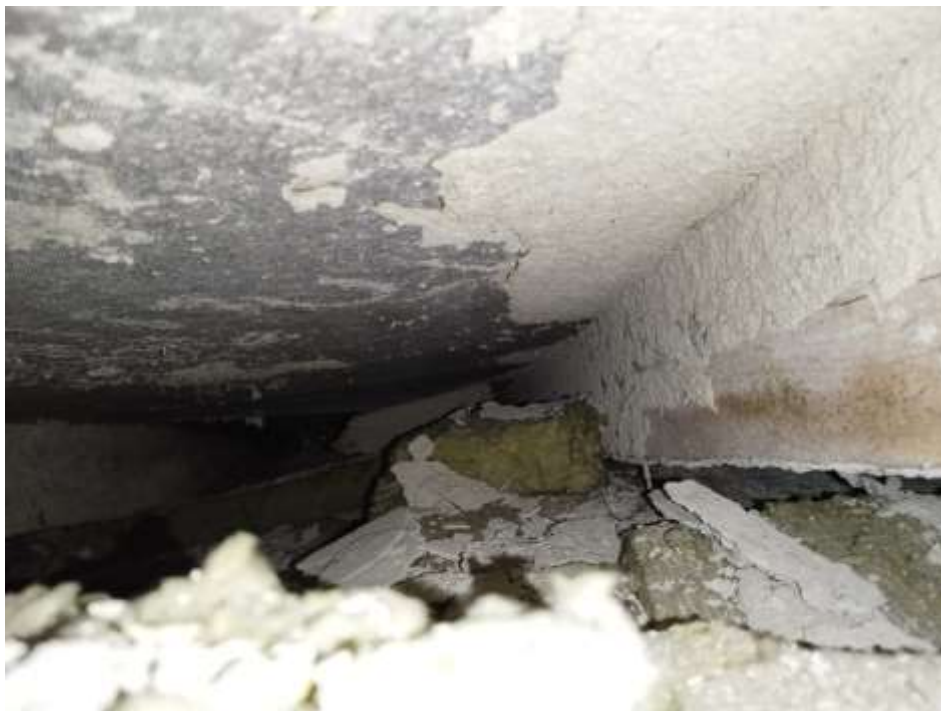
obr. 5 - stav podstřešního prostoru - znečištění maltou, poškozená tepelná izolace

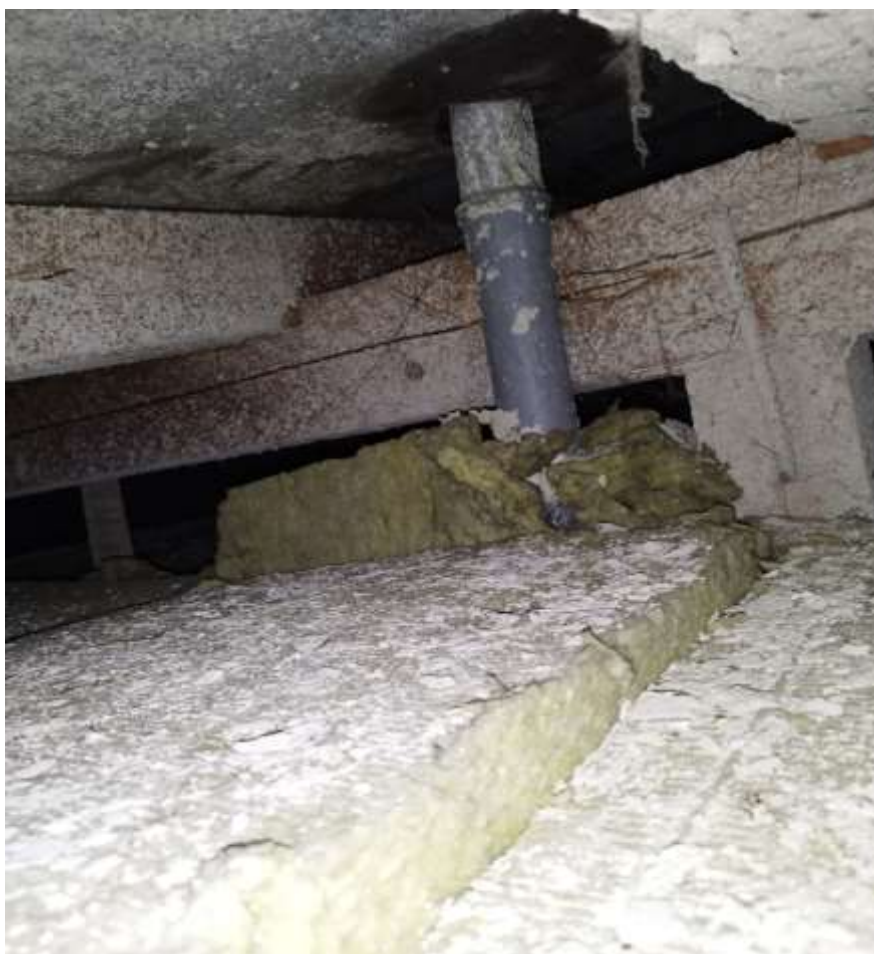
obr. 6. - potřísnění podstřešního prostoru až po středovou vaznici
