Most 0355-2

Most přes potok za Filipovkou

HLAVNÍ PROHLÍDKA

Objekt: Most ev.č. 0355-2 (Most přes potok za Filipovkou)

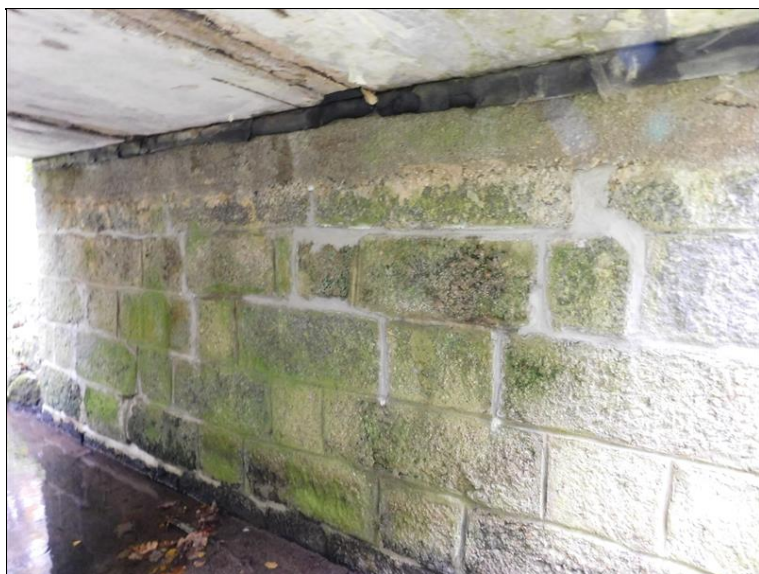
Opěra OP1

[1.1] 1.2 Mostní podpěry křídla a čelní zdi Úložnými spárami zatéká na dřívky opěr, u opěry OP2 s výluhy pojiva. Na zdivu dřívů opěr jsou patrné průsaky a porost řasami. Beton úložných prahů je povrchově narušený, lokálně se prokresluje korodující výztuž.

Co nejdříve provést výměnu mostního svršku vč. izolace, říms a zádržného systému. Následně provést sanaci nosné konstrukce a spodní stavby.

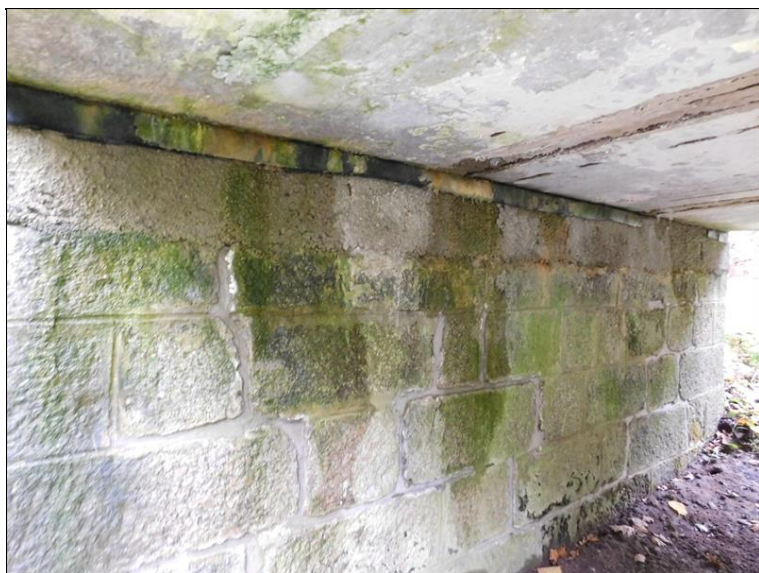
Opěra OP2

Podél opěry OP2 jsou v korytě naplaveniny.

Vyčistit koryto pod mostem.

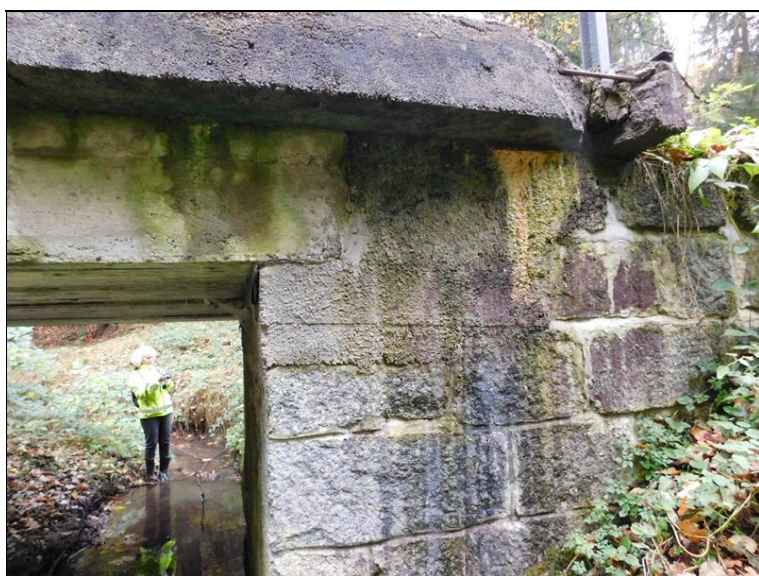
Levé křídlo opěry OP1

[1.2] 1.2.4 křídlo Pod římsami výrazně zatéká s výluhy pojiva na křídla a boky opěr.

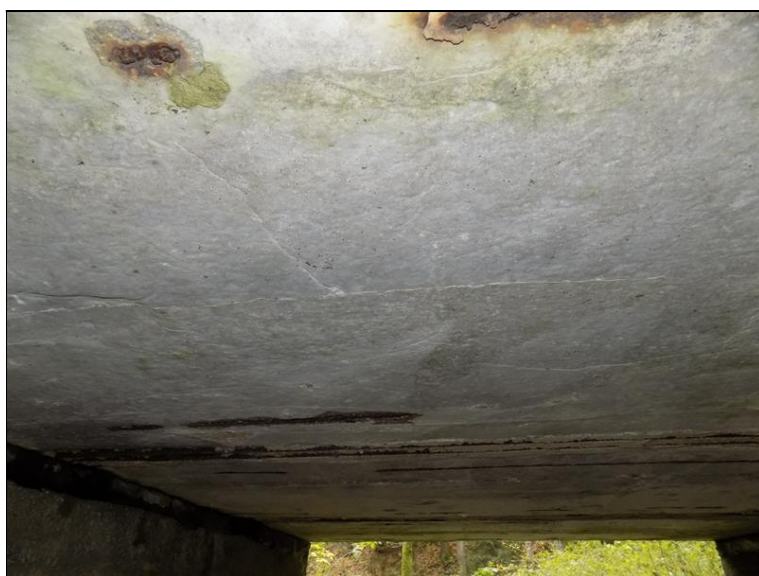
[2.1] 2.1 Nosná konstrukce Na spodním líci nosníků je nedostatečná krycí vrstva betonu, místy je odhalená ponechaná korodující podkladní výztuž. Dobetonávka mezi nosníky je nekvalitní se štěrkovými hnízdy, beton je degradovaný a jsou odhaleny korodující pruty podélné výztuže. Pod římsami výrazně zatéká s výluhy pojiva na boky krajních nosníků. Mokrý beton je porostlý řasou.

Spodní líc nosné konstrukce

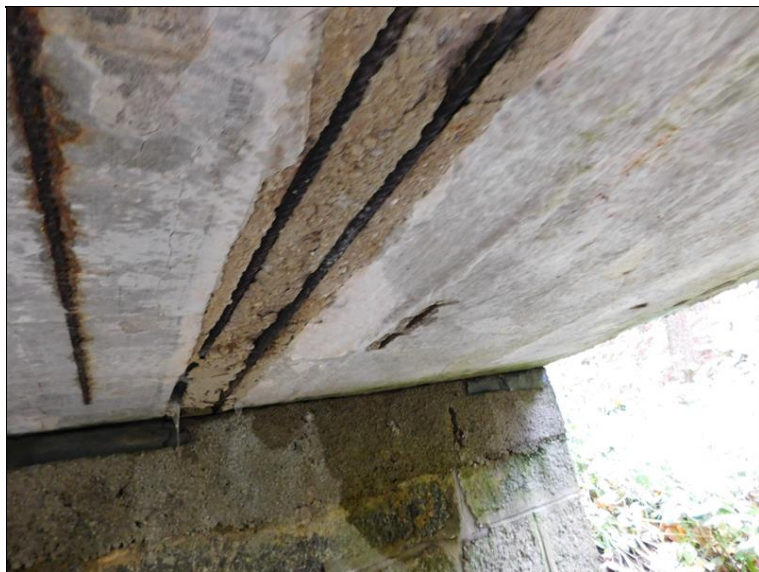
Spodní líc nosné konstrukce při levé straně

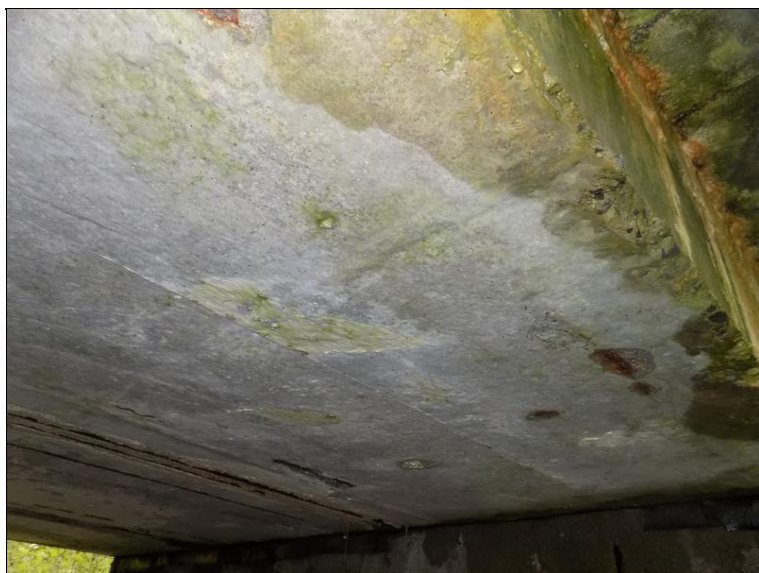
Krajní nosník, zatékání pod pravou římsou

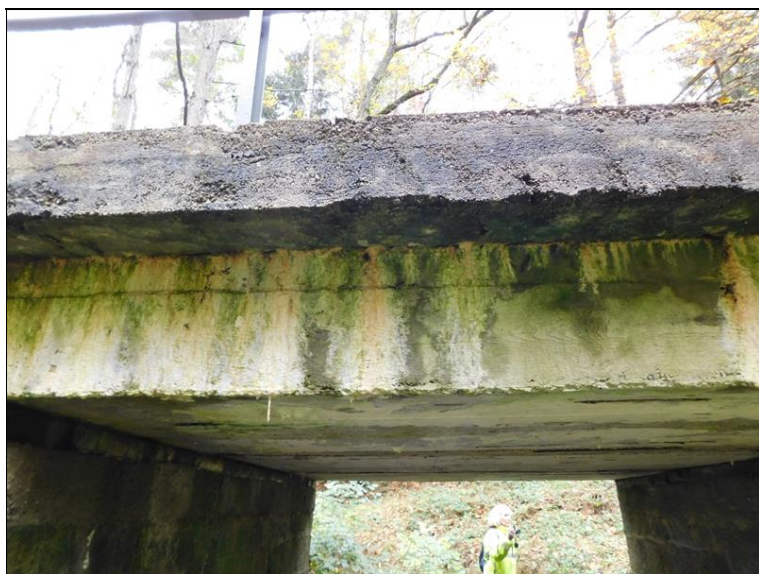
Zatékání pod levou římsou

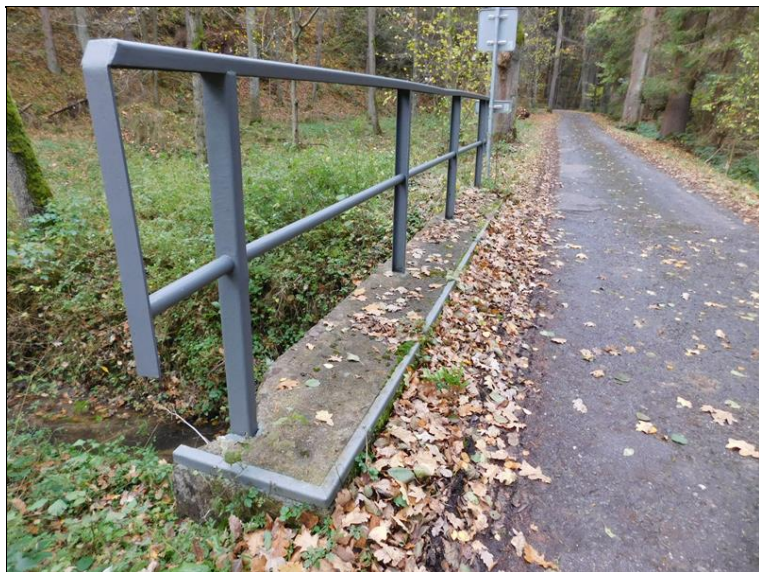
Levá římsa

[3.2] 3.3.1 římsa Beton říms je povrchově narušený, v hranách místy hloubkově. Na

bocích a spodním líci říms je odhalená korodující výztuž. Na povrchu je místy uchycený mech. Na levé straně je v konci římsy nad křídlem opěry OP1 v místě zábradelního sloupku odpadlý beton v celé výšce římsy a je obnažená korodující výztuž. Zábradelní sloupek je uvolněný. Římsy jsou krátké a nedosahují nad křídla opěry OP1.

Alespoň provizorně opravit poškozenou levou římsu a upevnit uvolněný zábradelní sloupek.

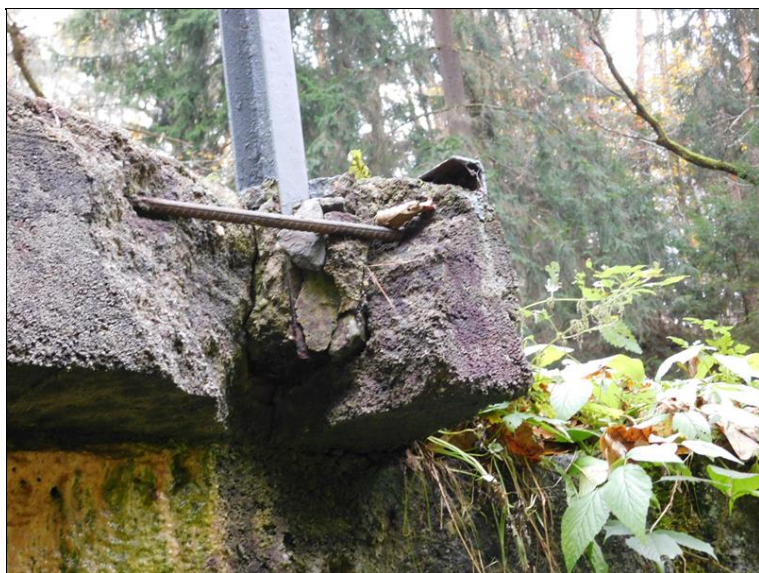
Krajní sloupek zábradlí na levé římse nad opěrou OP1 je z důvodu poškozené římsy uvolněný. Zábradlí je krátké a nedosahuje nad křídla opěry OP1. Za opěrou OP2 je asi pozůstatek původního zábradlí nebo jiného objektu.

Poškozená levá římsa nad křídlem opěry OP1

Upevnit krajní zábradelní sloupek v místě poškozené levé římsy. Odstranit zbytek původního zábradlí. Umístit nad opěru OP1 výstražné desky.

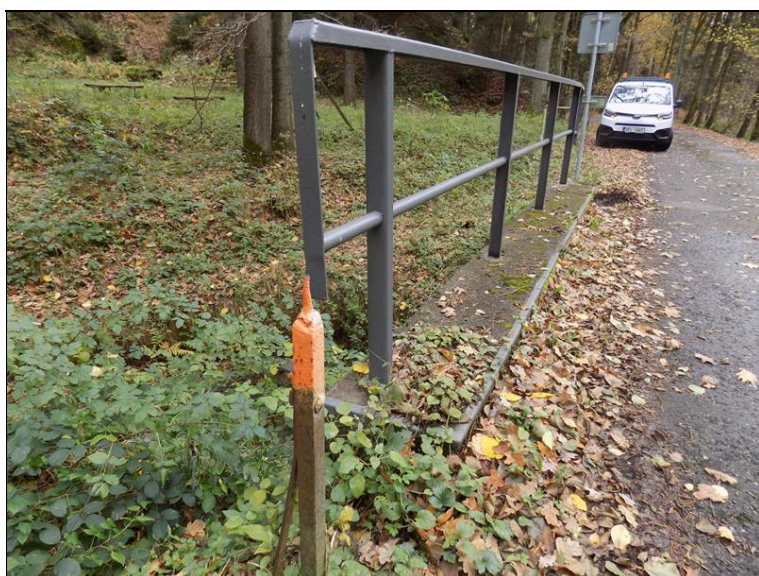
Pravá římsa, zbytek původního zábradlí
