## FOTODOKUMENTACE STÁVAJÍCÍHO STAVU

NADAČNÍ DŮM, BRÍ LUŽŮ Č.P. 116, UHERSKÝ BROD

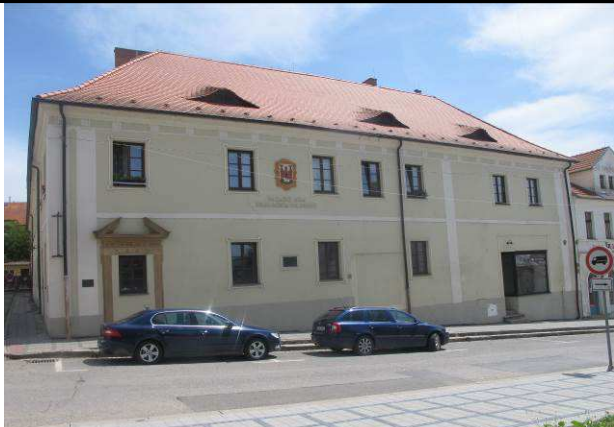
**Foto č.1** – celkový pohled na uliční průčelí Nadačního domu pro obnovu soklové části fasády

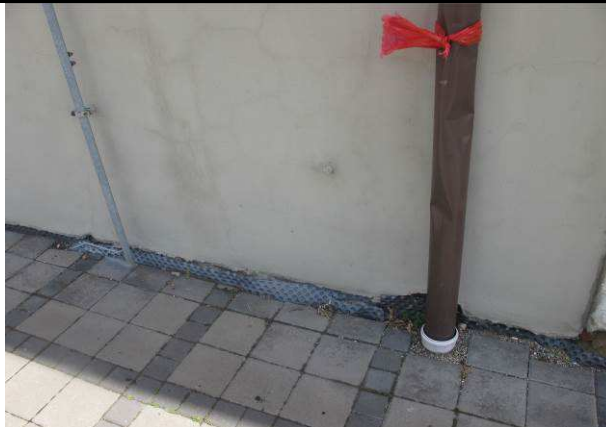
**Foto č.2** – detail vady provedení svislé izolace bez ukončovacích lišt, dešťové svody bez lapačů splavenin pro kontrolu v rámci zachovné údržby

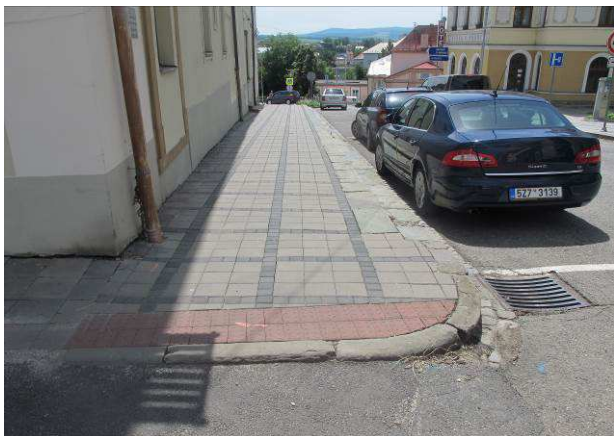
**Foto č.3** – bezeškodný odvod srážkových vod z chodníku

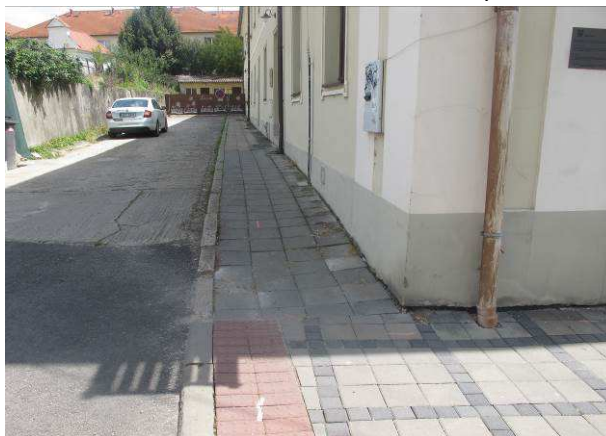
**Foto č.4** – fasáda u příjezdové cesty do areálu, propadlé chodníky bez možnosti odvodu srážkových vod a s průsaky do podloží

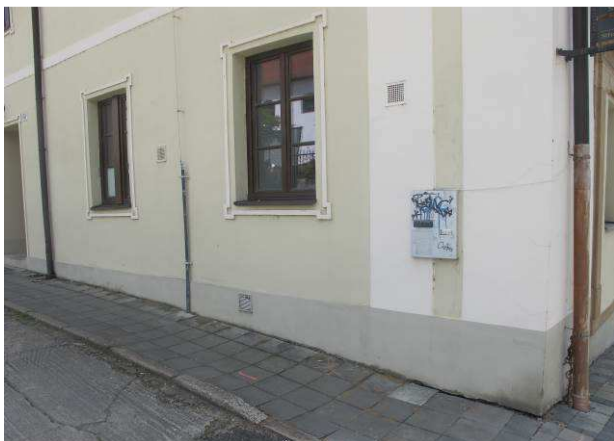
**Foto č.5** – nedostatečný způsob odvětrávání (mřížka pod oknem) původního kanálku z doby výstavby, zcela nefunkční odvětrávací a větrací mřížky v úrovni oken pro odvětrání z vnitřních prostor (podlahy)

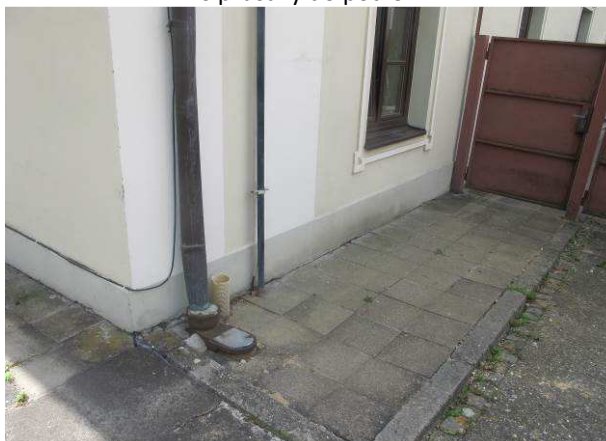
**Foto č.6** – vyústění hadice drenážního systému pro přívod vzduchu v nároží objektu

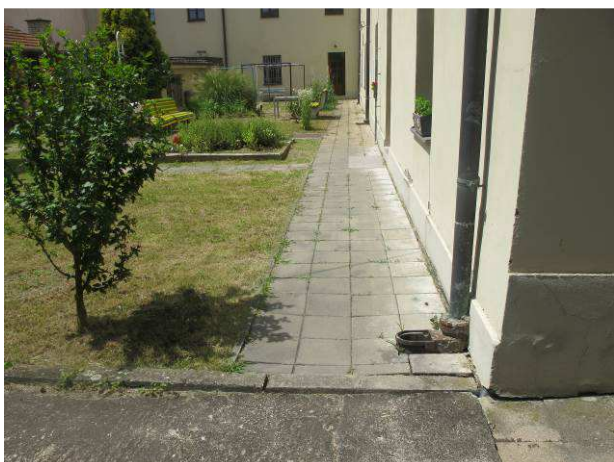
**Foto č.7** – pohled do vnitřních prostor nádvoří s propadlou dlažbou

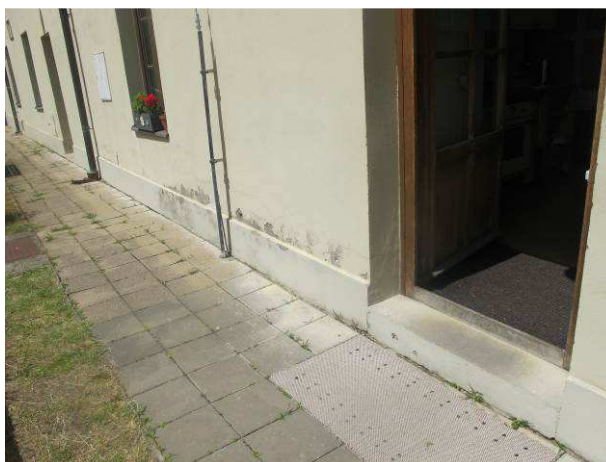
**Foto č.8** – degradace omítek nad soklem z cementových omítek

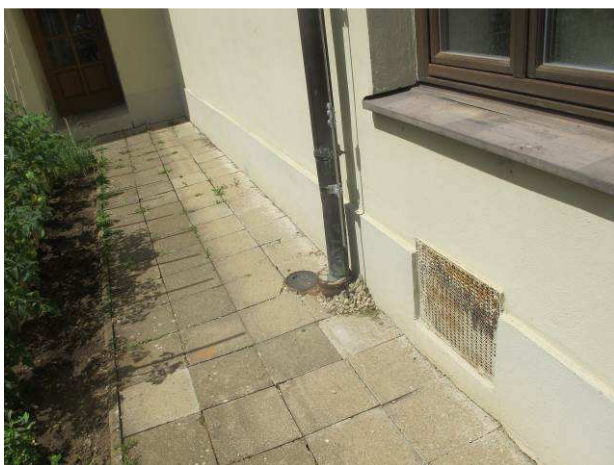
**Foto č.9** – vývod s mřížkou pro odvětrání malého sklípku (1.PP)

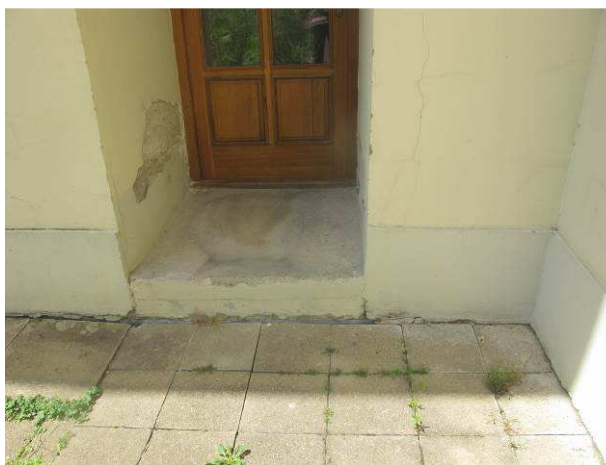
**Foto č.10** – vlhkostní mapy s opadáváním omítek u vchodu z nádvoří do společných prostor

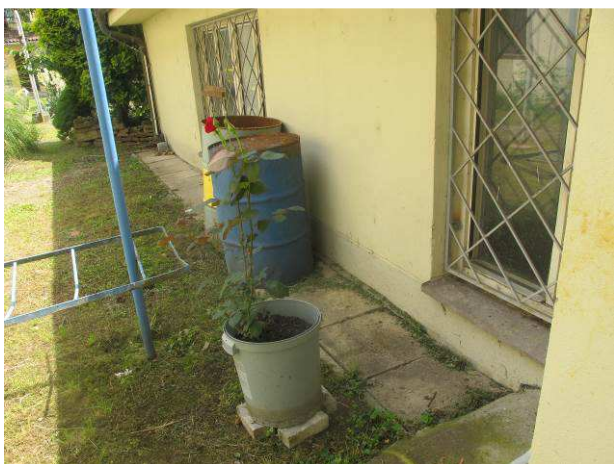
**Foto č.11** – okapový chodník z velkoplošné betonové dlažby podél novodobého přístavku

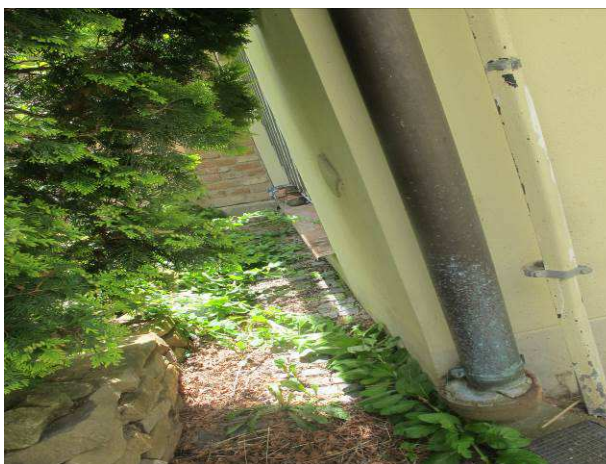
**Foto č.12** – zpevněná plocha u štítu novodobého přístavku ze žulové kostky s vysokou propustností srážek do podloží

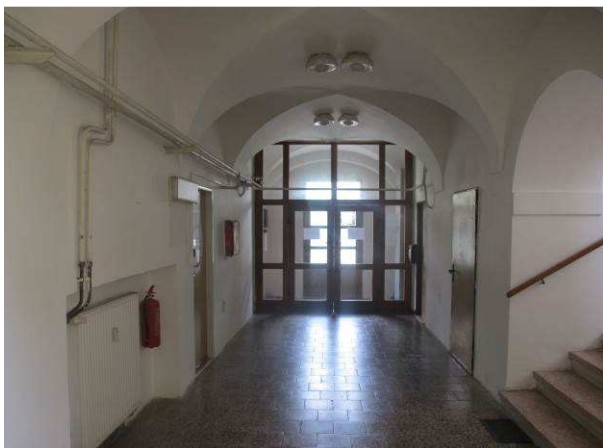
**Foto č.13** – charakter prostor přístupové chodby do 2.NP

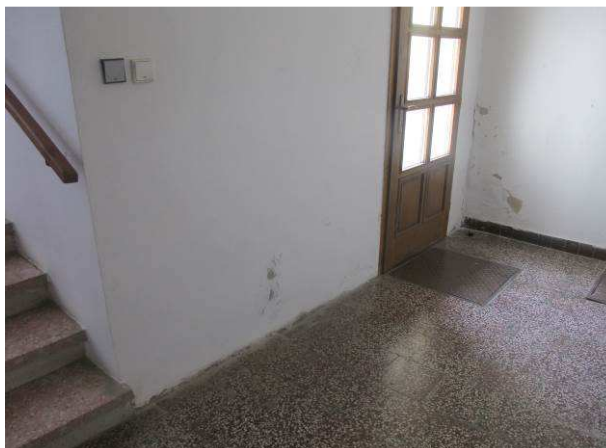
**Foto č.14** – degradace omítek u dveří z nádvoří do společných prostor přístupové chodby do bytových jednotek v 2.NP

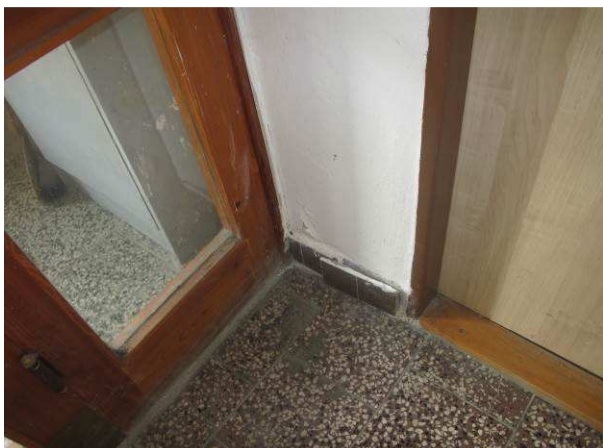
**Foto č.15** –vlhkost u předělovacích dveří do chodby, odtržení soklíku od podkladu při vstupu do suterénu

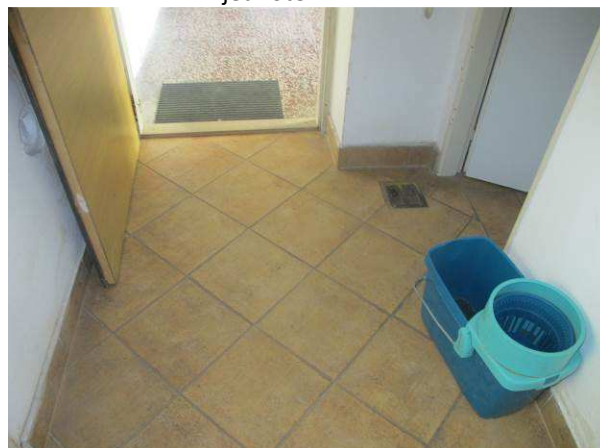
**Foto č.16** – odvětrávací prvek v podlaze v prostorách stavební firmy

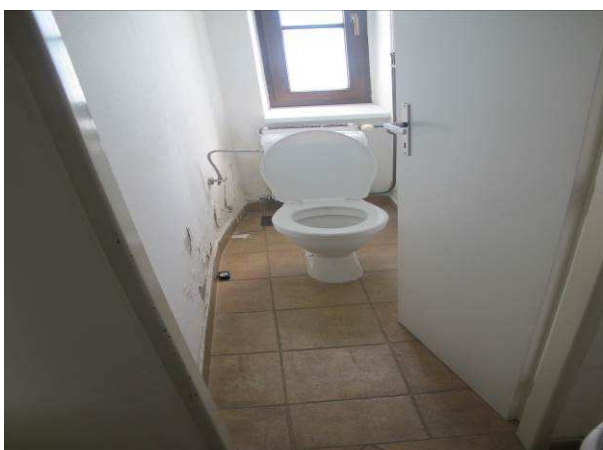
**Foto č.17** – degradace omítek v sociálním zázemí

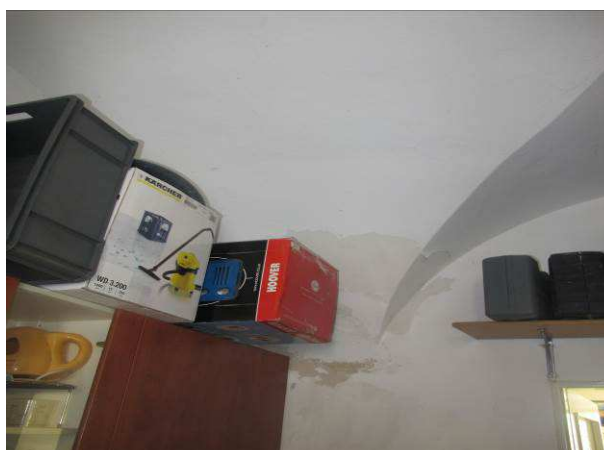
**Foto č.18** – sprášování omítek se solnými výkvěty v klenbách z důvodu kondenzace a vysoké relativní vlhkosti

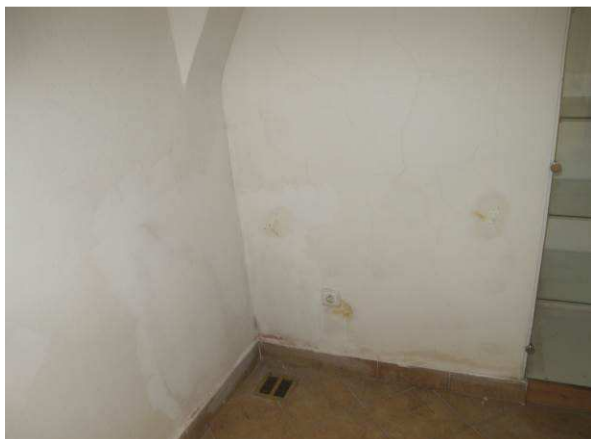
**Foto č.19** – vysoká úroveň vlhkostních map v prostorách solária se vznikem plísní z důvodu vztlínající zemní vlhkosti a nedostatečného větrání

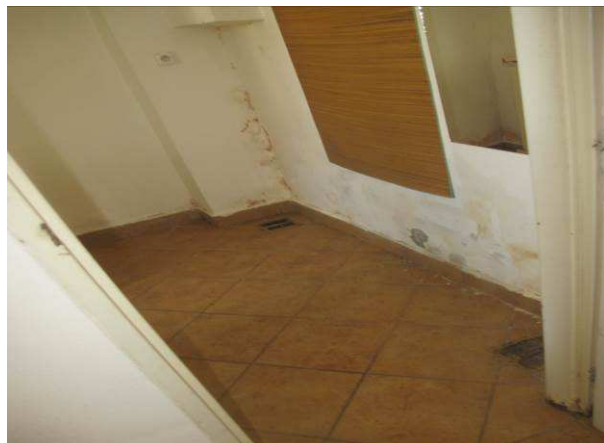
**Foto č.20** – vlhkosti obvodových zdí s plísněmi od zemní vlhkosti a zřejmě i od netěsnosti kanalizačních stupaček

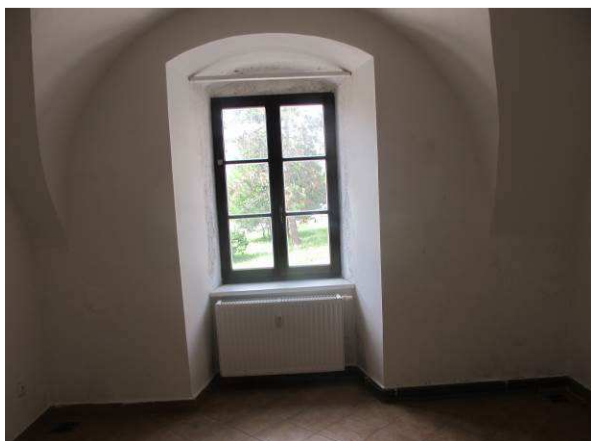
**Foto č.21** – plísně v nadpraží a ostění oken z důvodu vzniku tepelných mostů a zcela omezeného větrání

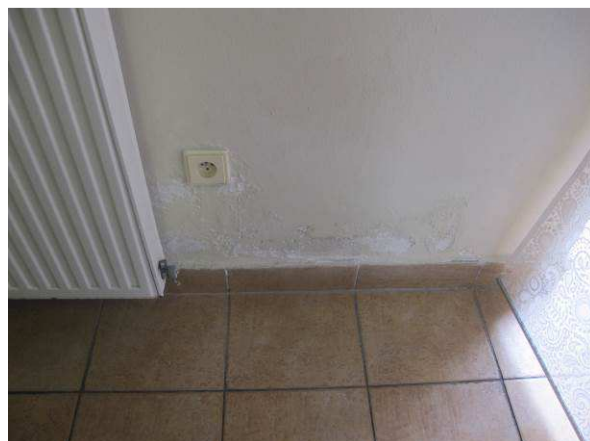
**Foto č.22** – vysolování z vnitřního zdiva s opadáváním maleb v prostorách kadeřnictví (Salon Katarina)

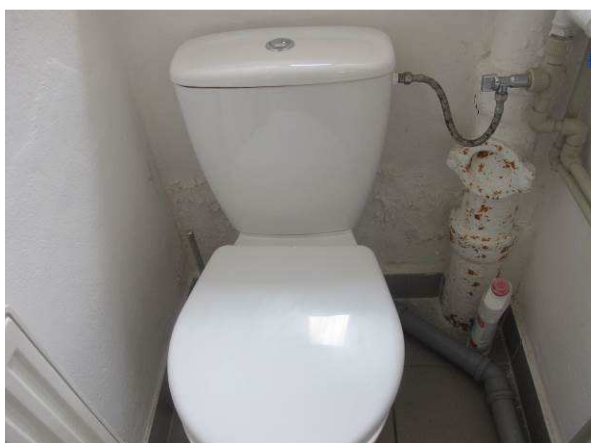
**Foto č.23** – degradace omítek se sprášováním maleb u sociálního zařízení

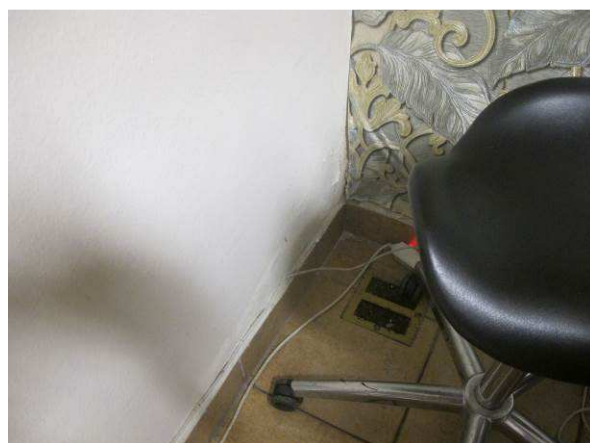
**Foto č.24** – odvětrávací prvek v podlaze, přenos vlhkosti z obvodových stěn, odtržení keramického soklíku působením solí

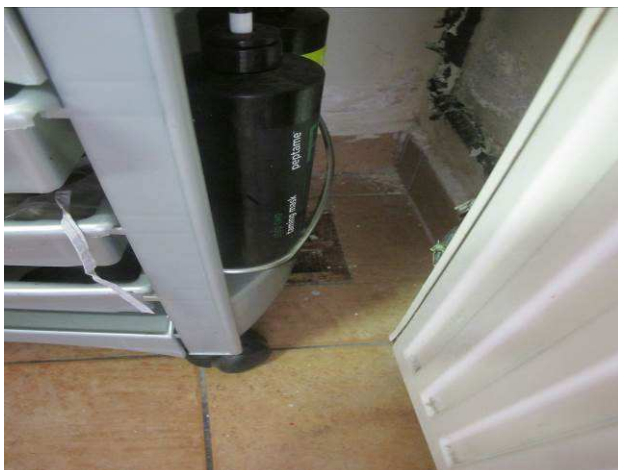
**Foto č.25** – celková destrukce povrchů zdiva v obtížně větratelných místech u odvětrávacího prvku podlahy

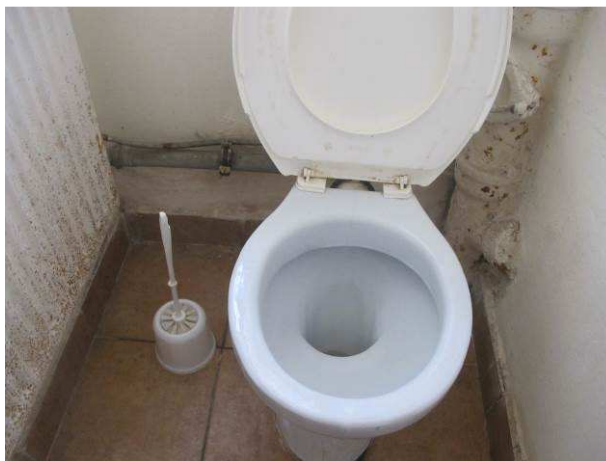
**Foto č.26** – vlhkostní zátěž od zemní vlhkosti a působení koroze z důvodu vysoké vnitřní relativní vlhkosti na kovové konstrukce v prostorách sociální

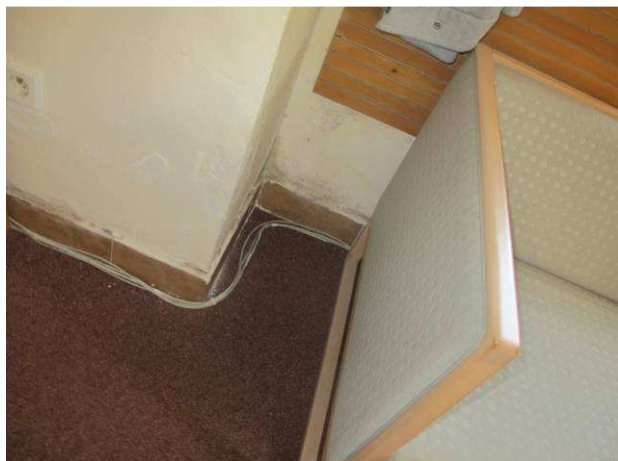
**Foto č.27** – zvýšená úroveň vlhkostních map u obvodových stěn se současným vznikem plísní

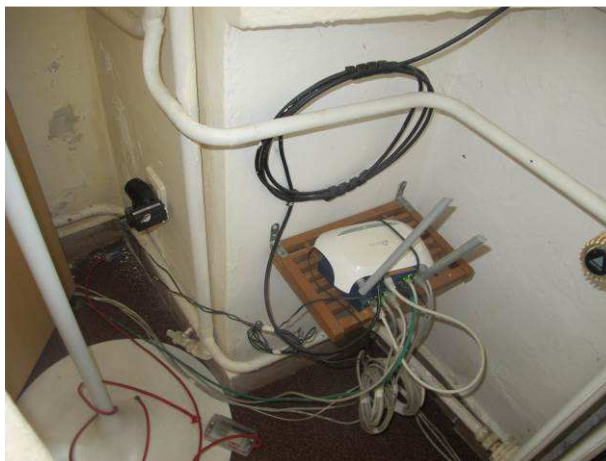
**Foto č.28** – zvýšená úroveň vlhkostních map u obvodových stěn se současným vznikem plísní

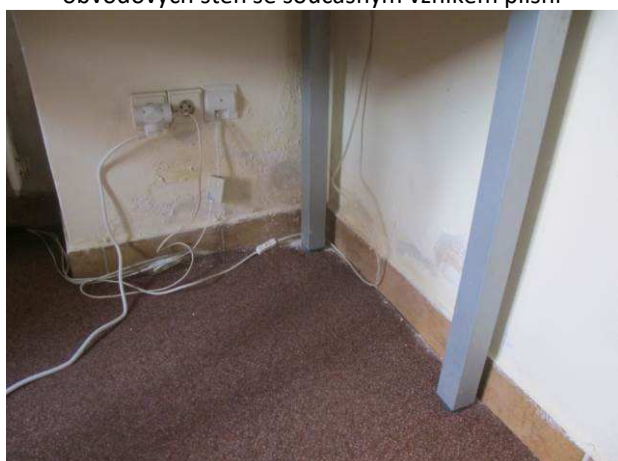
**Foto č.29** – celková degradace povrchů stávajících úprav

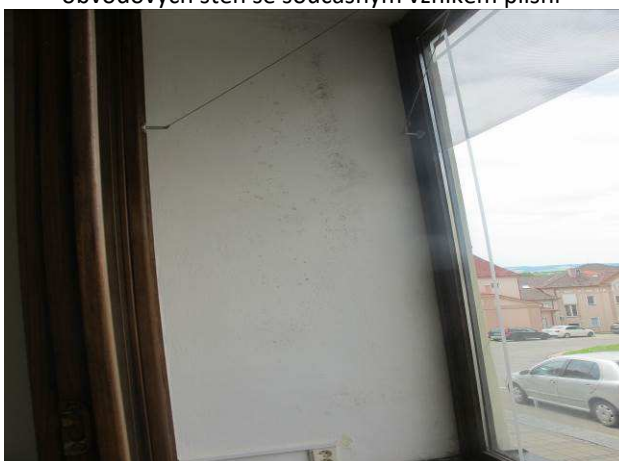
**Foto č.30** – výskyt plísní ve výkladcích provozovny Cykloportu z důvodu výskytu tepelných mostů a omezeného větrání

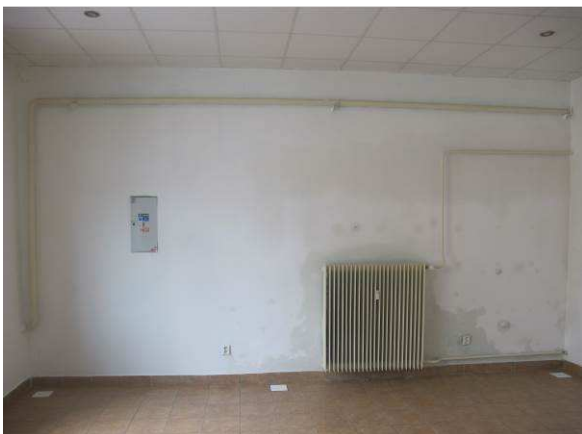
**Foto č.31** – vlhkostní projevy mezi úrovní přízemí a jeho snížené části, se současným zakrytím původních větracích otvorů podlahy, kdy docházelo k rozsáhlému víření ztuchliny

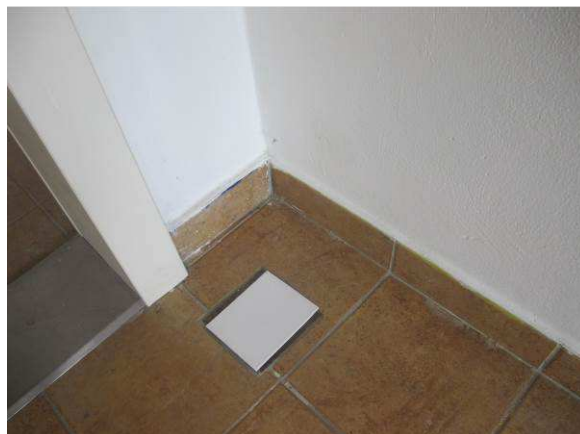
**Foto č.32** – detail krytky původního větracího otvoru z podlahy

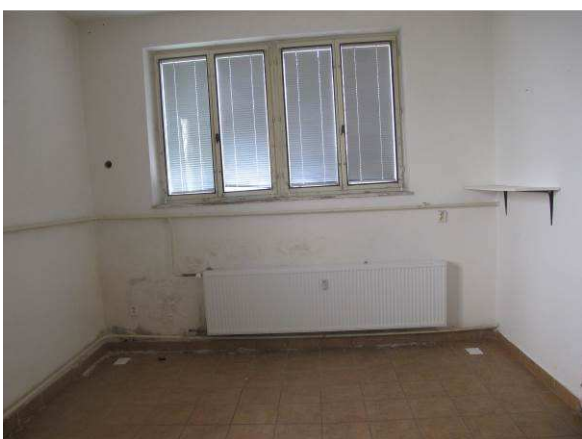
**Foto č.33** – poškození omítek obvodové zdi z důvodu omezené funkčnosti vnější izolace novodobého přístavku

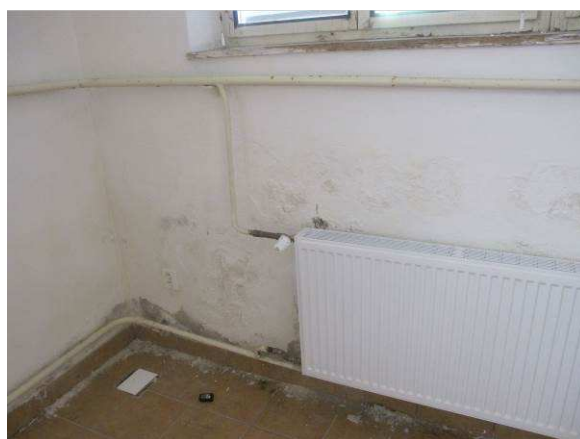
**Foto č.34** – detail poškození

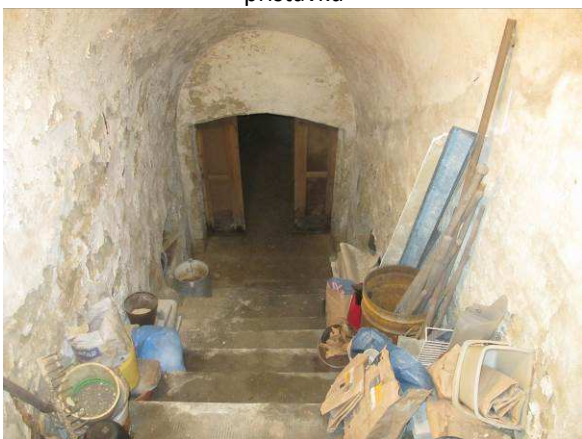
**Foto č.35** – celková destrukce omítek malého sklípku (1.PP) a kondenzace na schodiškových stupních z důvodu vysoké vlhkostní zátěže kapilárně vztlínající vlhkostí a vlhkostí zásypu nepřístupných prostor a celkového nedostatečného větrání

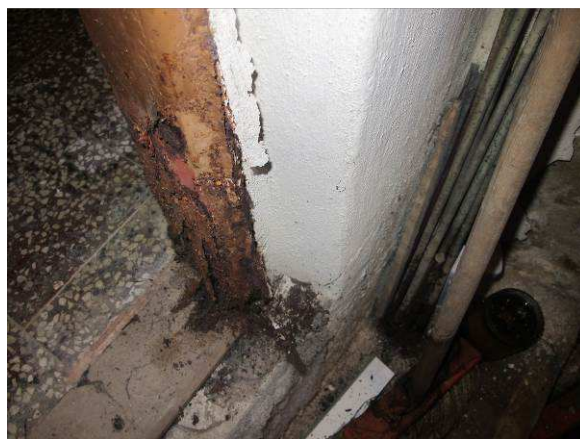
**Foto č.36** – hloubková koroze ocelových zárubní při vstupu do prostor 1.PP

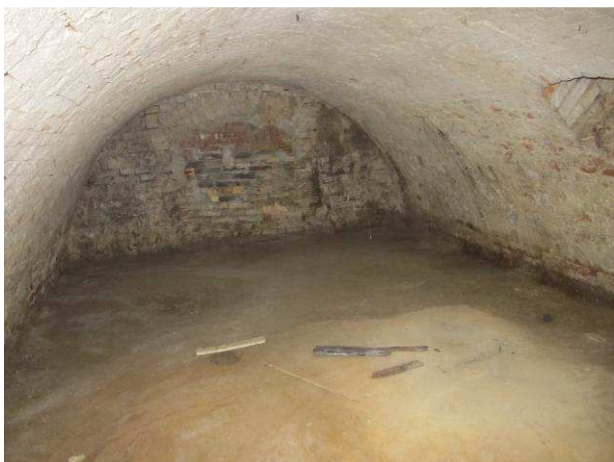
**Foto č.37** – charakter povrchových úprav stěn a kleneb vápenným pačokem a s betonovou podlahou

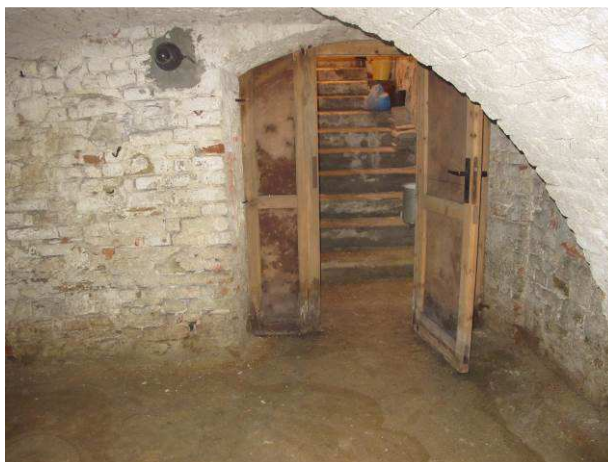
**Foto č.38** – předělovací dřevěné dveře mezi přístupovým schodištěm a sklípkem, které jsou napadeny hnilobou a dřevokaznými houbami

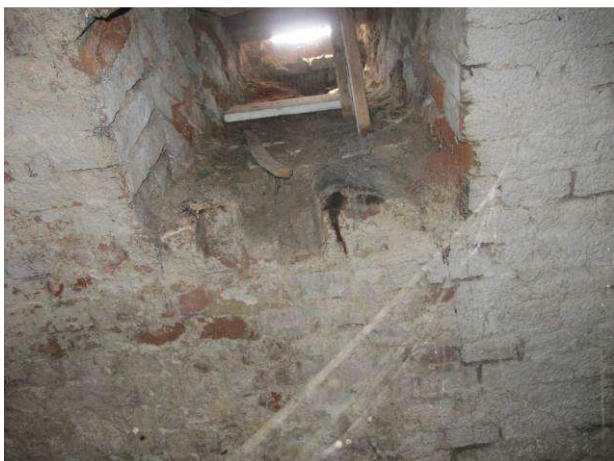
**Foto č.39** – stávající prostor ze sklepa, který bude možno využít pro účinné odvětrávání prostor v suterénu

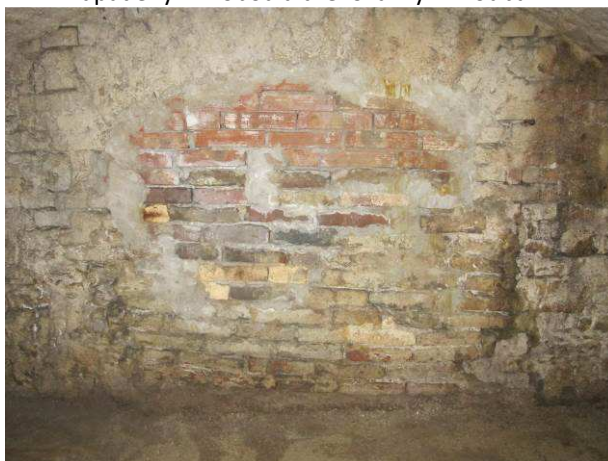
**Foto č.40** – neprověřený zazděný otvor ve štitové stěně sklípku s možnou návazností na další prostor

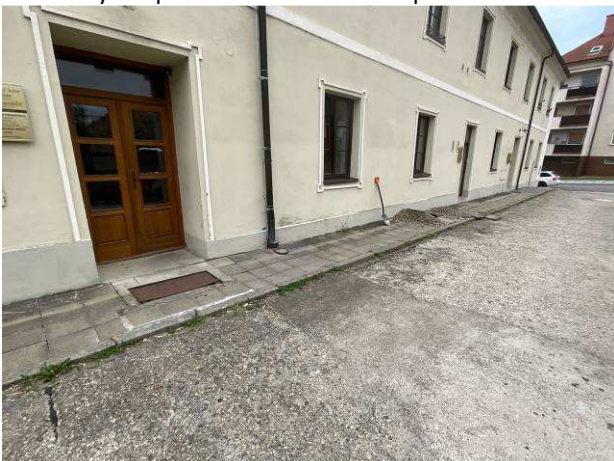
**Foto č.41** – místo provedení sondy pro drenážní systém podél fasády

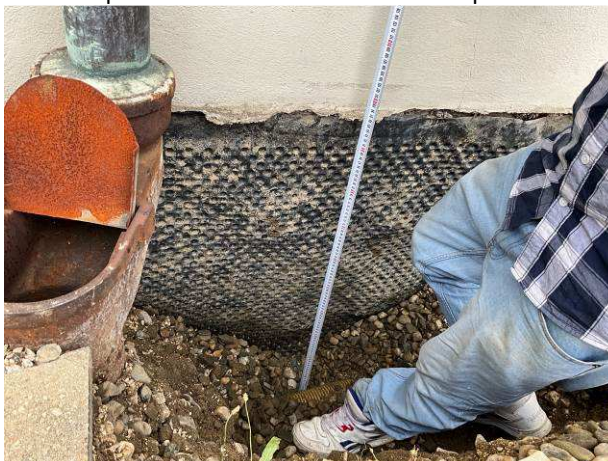
**Foto č.42** – sonda po obnažení trubního vedení se zcela promáčenou vrstvou obsypového materiálu říčním kamenivem

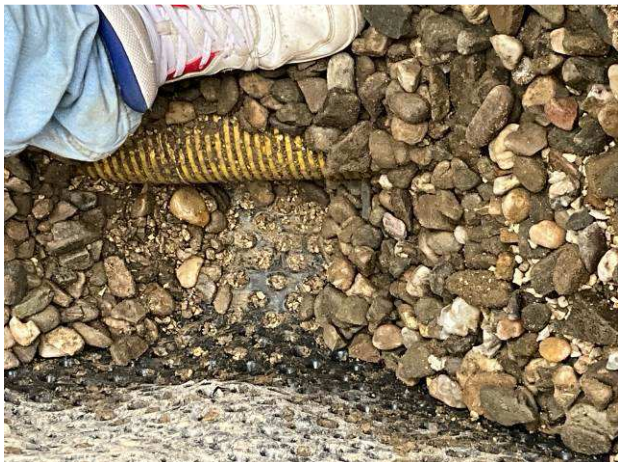
**Foto č.43** – detail uložení drenáže bez funkčního podkladu pro odvod průsakových

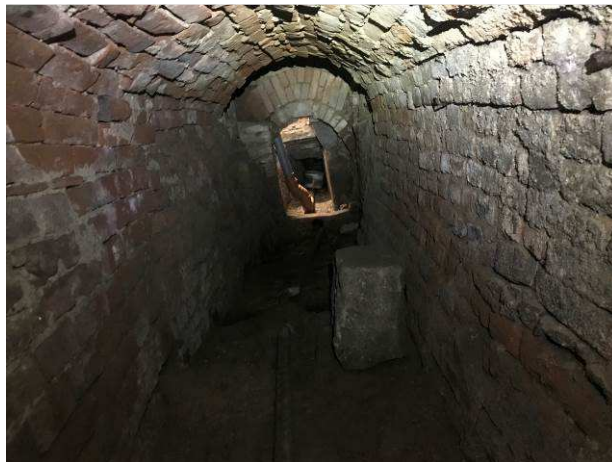
**Foto č.44** – způsob provedení vyzděného kanálku z doby výstavby s položením trubního vedení (pod prostory 1.NP)

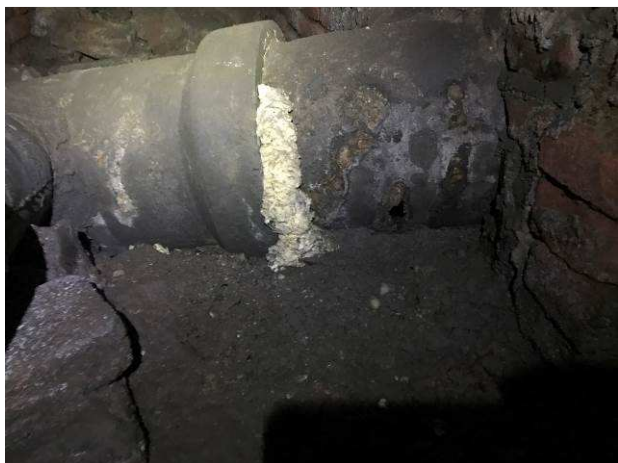
**Foto č.45** – dodatečné provizorní utěsnění trubního vedení

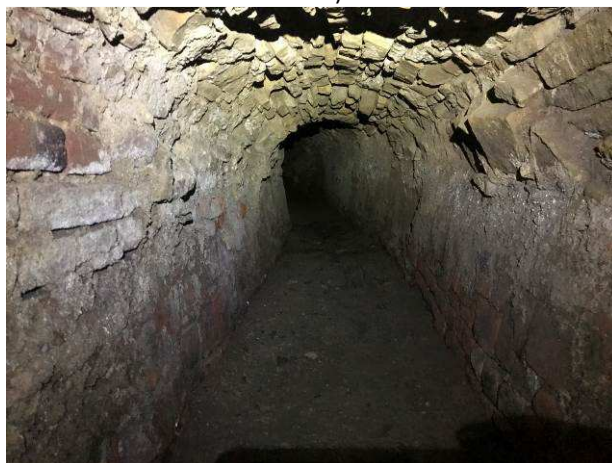
**Foto č.46** – charakter provedení původního kanálku

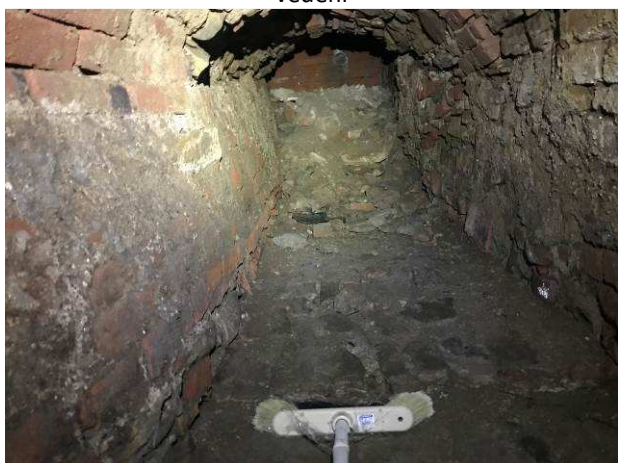
**Foto č.47** – zřejmě zazděné odvětrávání v obvodové stěně boční fasády podél příjezdové komunikace do areálu
