Restaurátorská zpráva

**Kamenné a štukové prvky fasády domu č. 116
v ulici Bratří Lužů v Uherském Brodě**

© Radka Levínská

2007

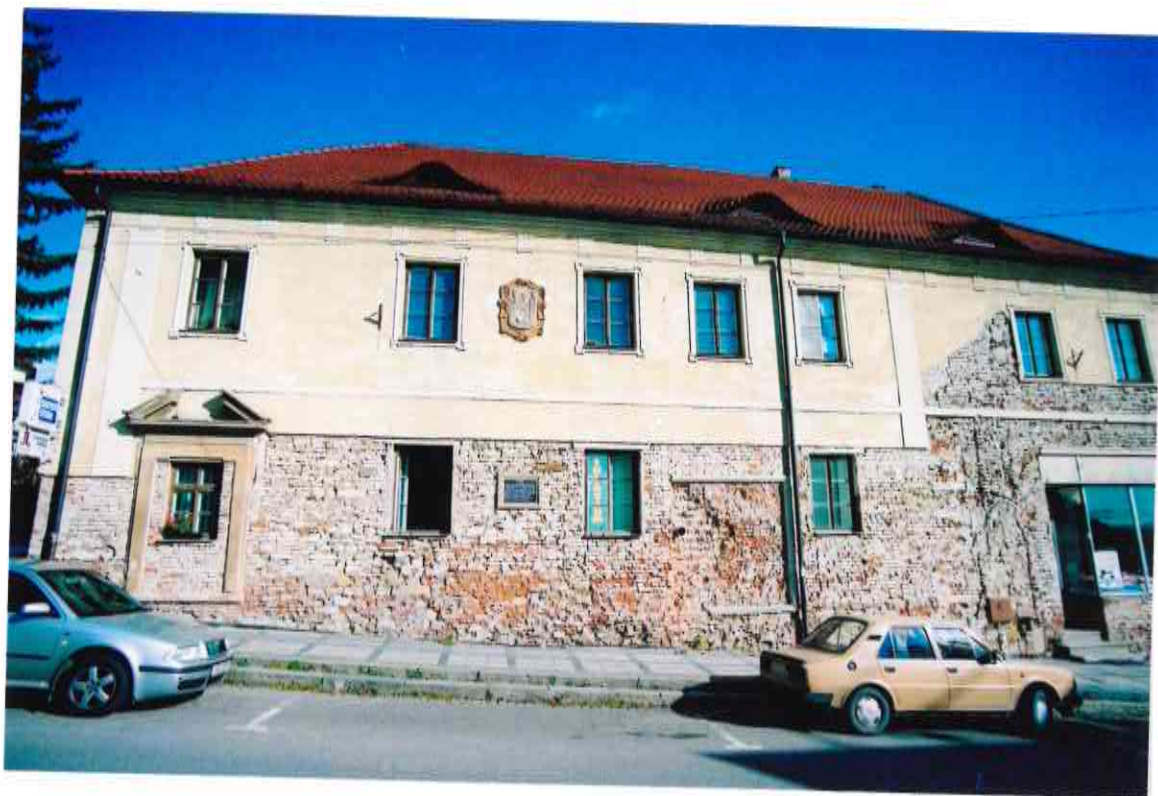
Stav před započatím obnovy
Celkový pohled na fasádu domu č.116 v ulici Bratří Lužů

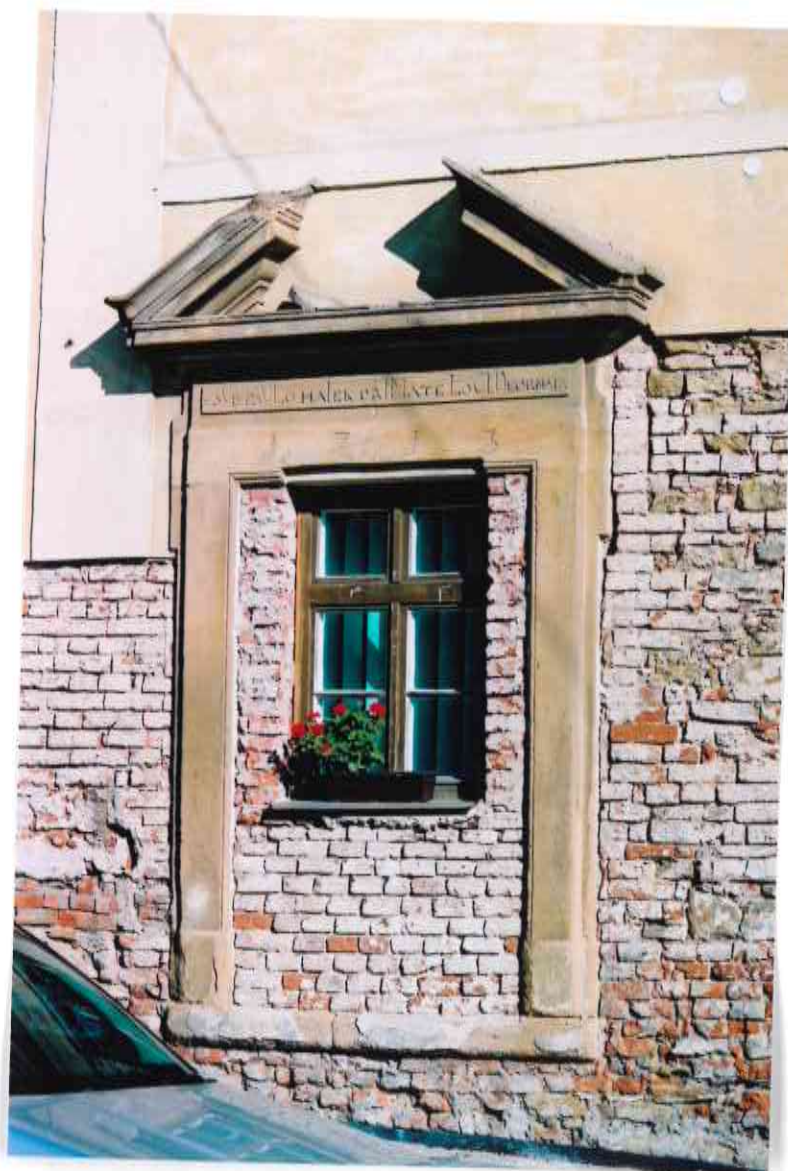
Portál je v poměrně dobrém stavu, je patrné poškození ve spodní části způsobené pravděpodobně vzlinající vlhkostí. V horní části na pohledově pravém rameni frontonu chybí hrana vynesené horní římsy. Drobná poškození vykazuje profilace překladové římsy. Chybí spárování.

Povrch pokrývá slabá vrstva sádrovcové krusty a atmosférického spadu, práh je z jedné třetiny pokryt fragmenty fasádní nátěrové barvy.

Stav před započítím obnovy
Portál s protrženým frontonem v současné době zazděný

Povrchové znečištění atmosférickým spadem a vrstva krusty byly sejmuty mikrotryskáním systémem Elna. U portálu a lišty plakátovací plochy byly sejmuty esteticky i technologicky nevyhovující druhotné doplňky.

Části, které rušily řemeslnou a tvaroslovnou čistotu jednotlivých komponentů památky, byly doplněny materiálem odpovídající tvrdosti a hustoty:
hmota portálu- umělým kamenem s minerálním pojivem průmyslově vyráběným
městský znak- vápenocementovým štukem s větším podílem vápna
lišta plakátovací plochy- vápenocementový štukem

Doplňky ve hmotě portálu byly barevně a strukturálně přizpůsobeny originálnímu kameni. Na povrch byl aplikován nástřík hydrofobizačním prostředkem.

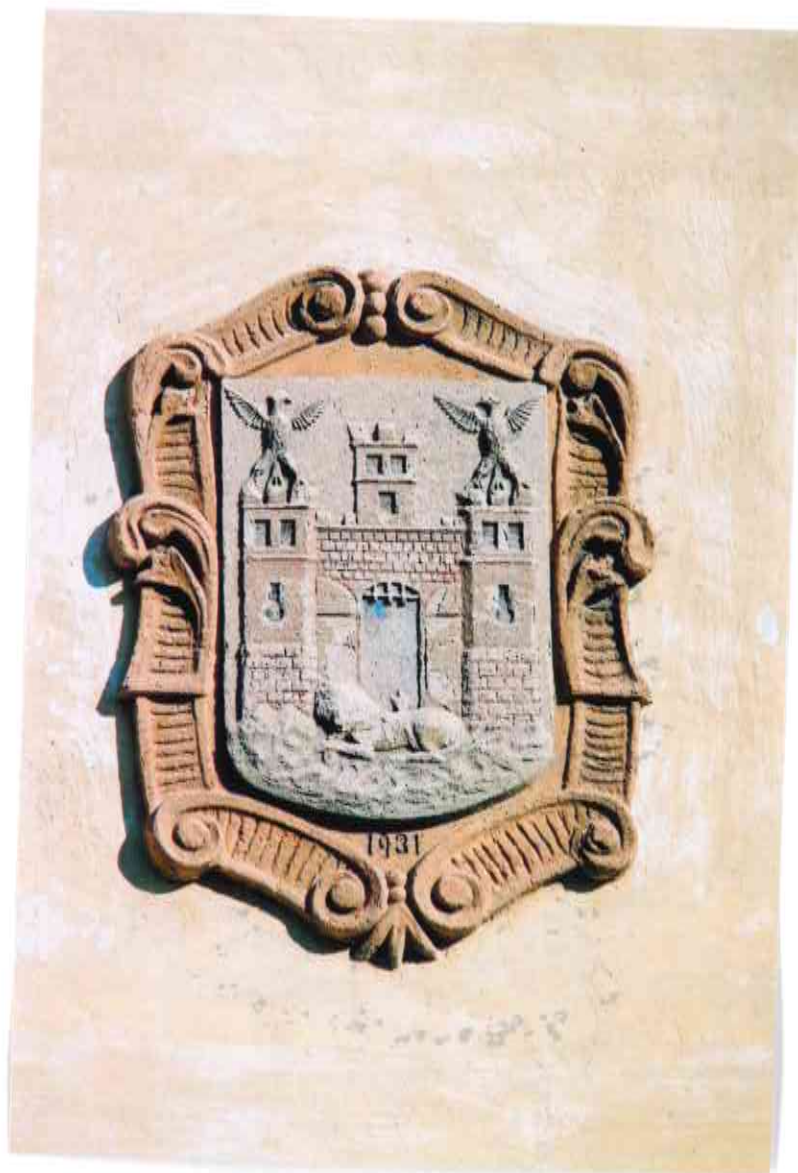
Štukový materiál vykazuje známky degradace. Chybí povrchová modelační vrstva s polychromií, tinktury všech polychromovaných částí jsou však zřejmé. Povrch je poryt vrstvou depozitu mechanického atmosférického spadu a krusty

Stav před započítím obnovy
Městský znak

Jednotlivé části městského znaku byly plošně barevně pojednány podle fragmentů původních tinktur vápennou nátěrovou hmotou modifikovanou silikátovým fixativem. Figura lva byla pozlacená plátkovým zlatem. Fragmenty původní hmoty byly odděleny mezivrstvou dispergovaného vápna. Na závěr byl na povrch aplikován nástřík hydrofobizačním prostředkem.

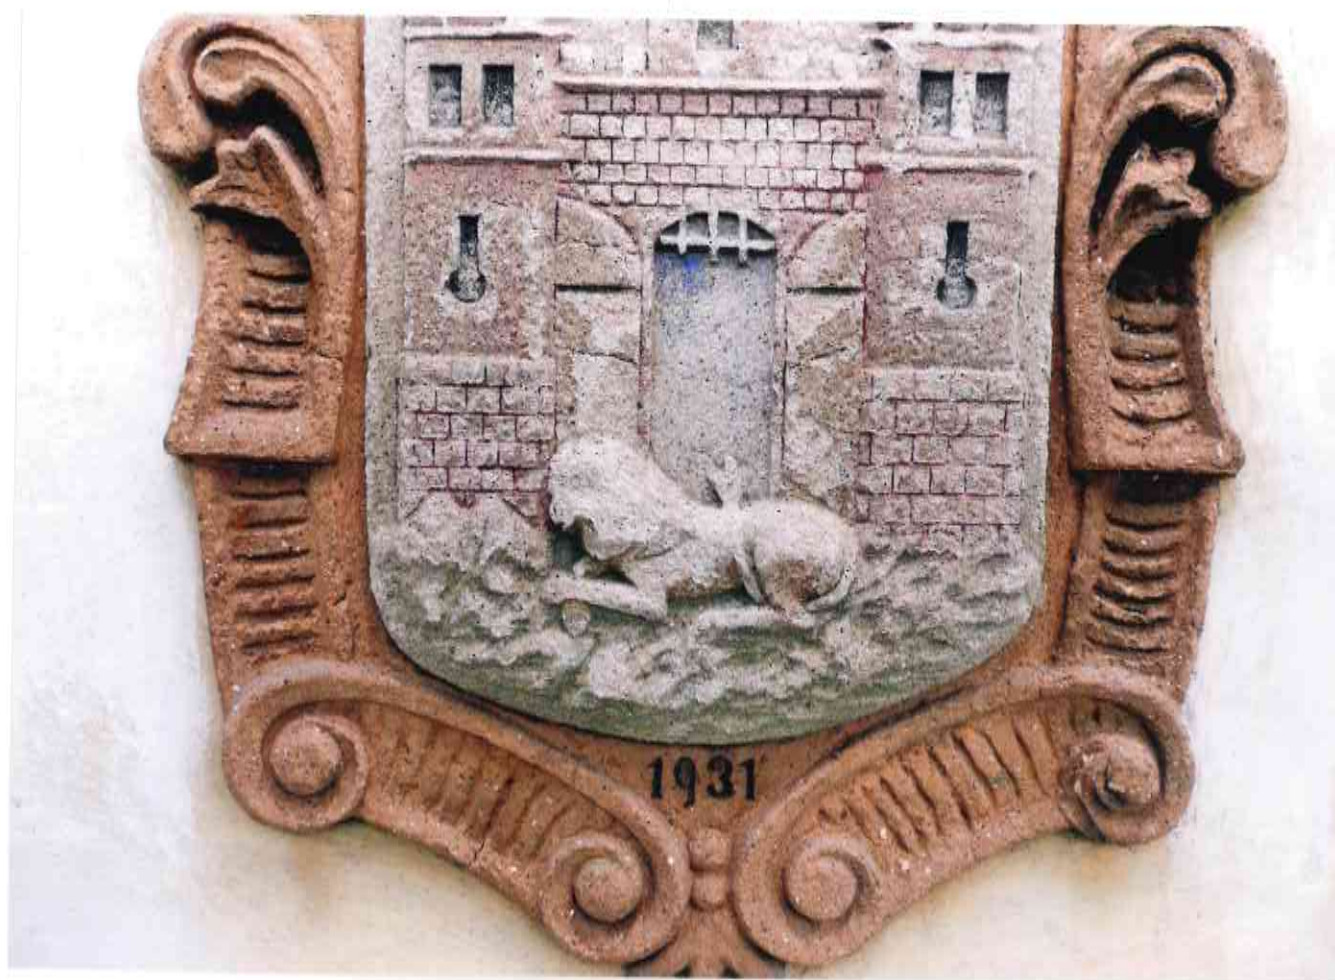
Stav po sejmutí povrchového znečištění
Městský znak

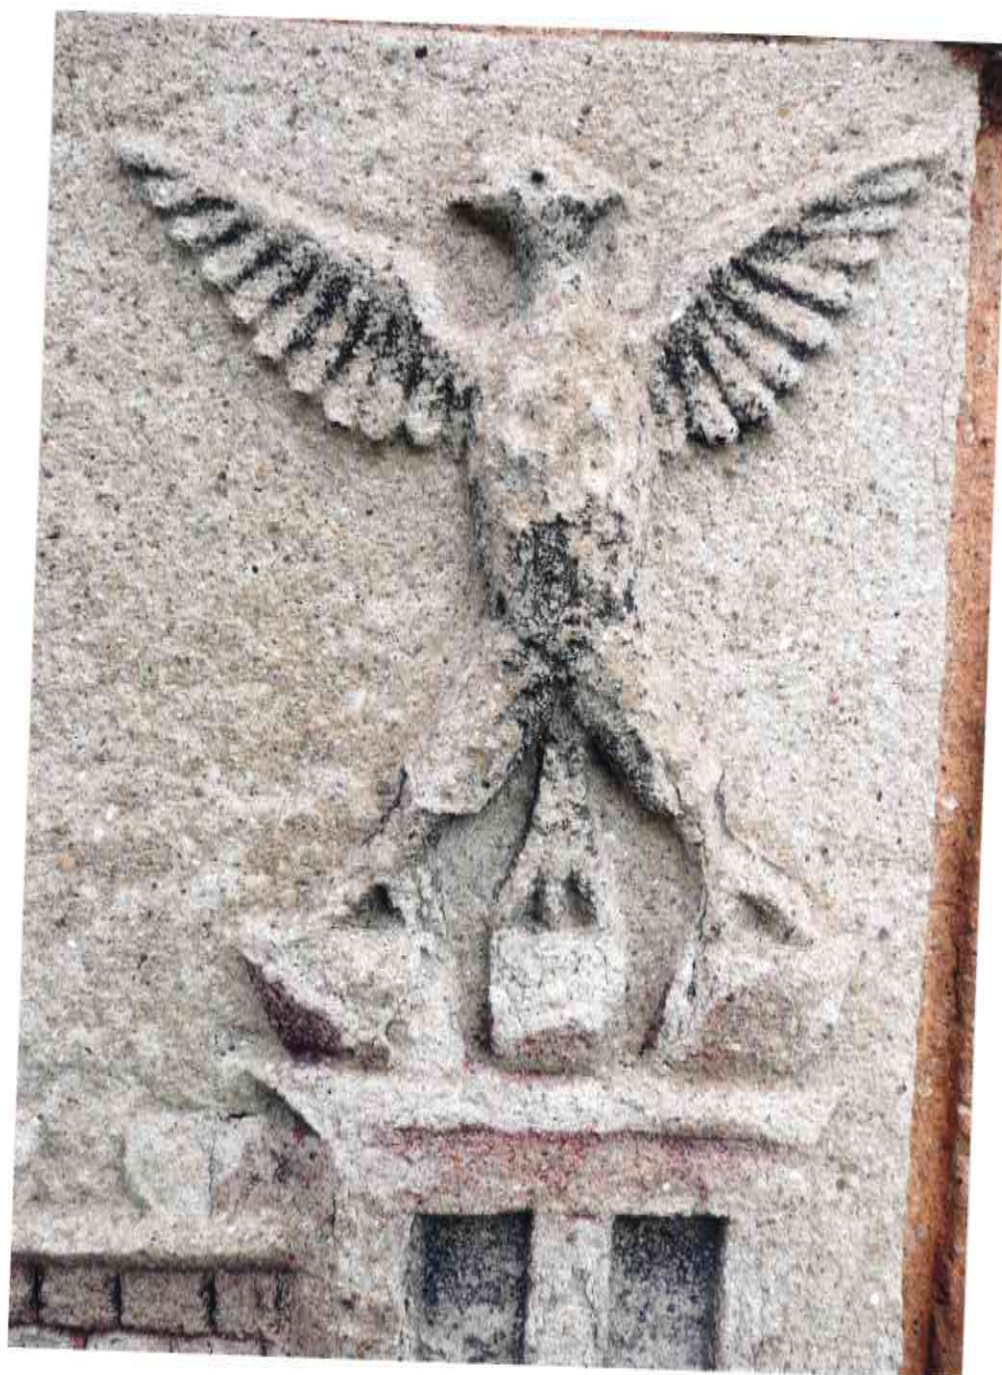
Stav po sejmutí povrchového znečištění

Městský znak

Detail figury orlice na levé straně erbu

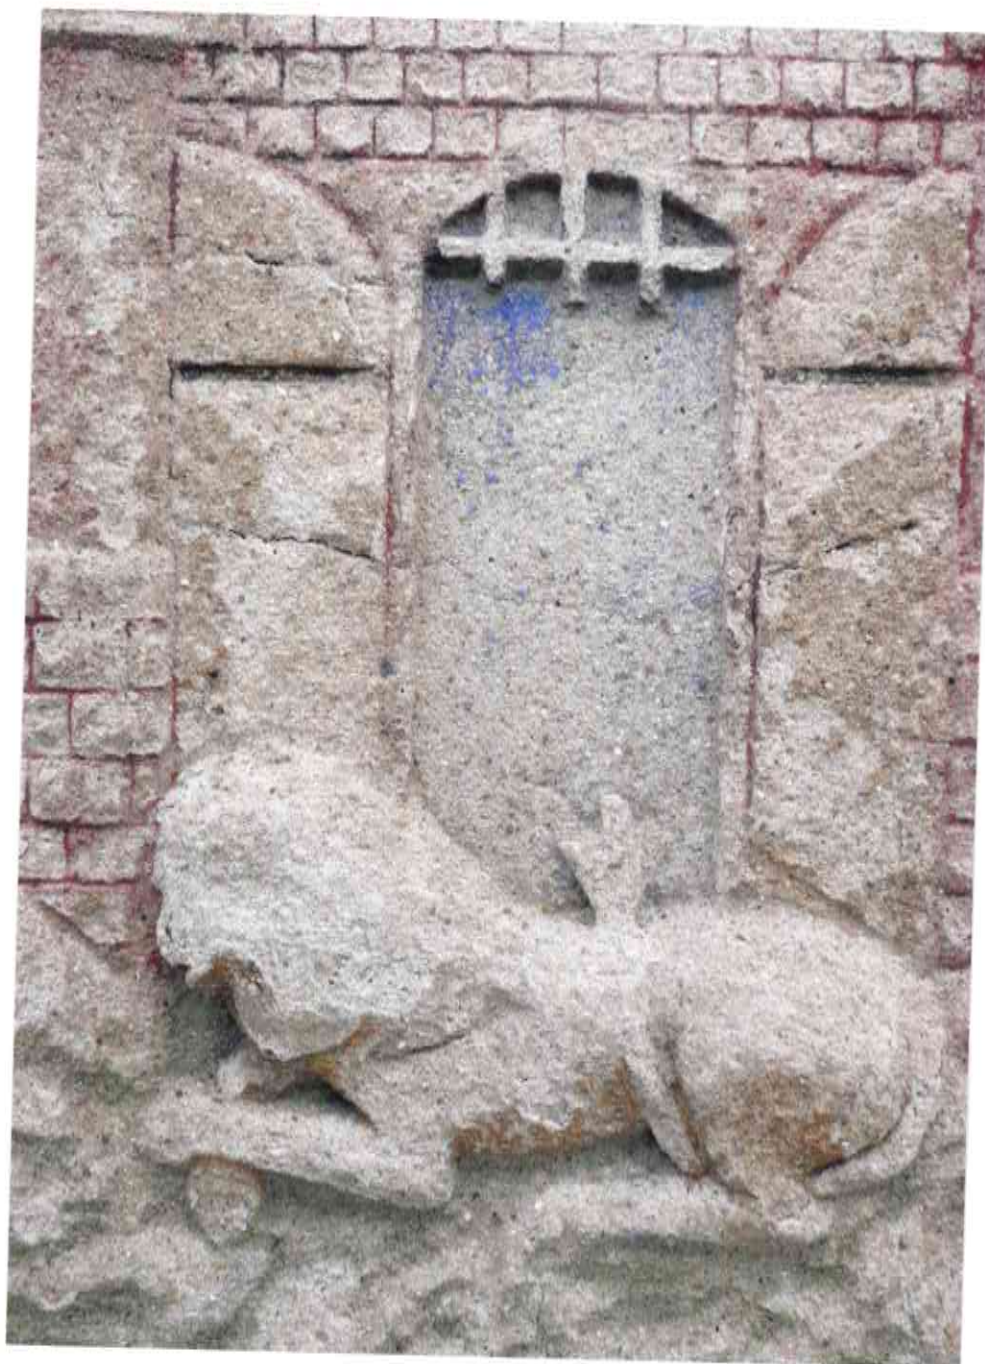
Stav po sejmutí povrchového znečištění

Městský znak

Detail figury lva

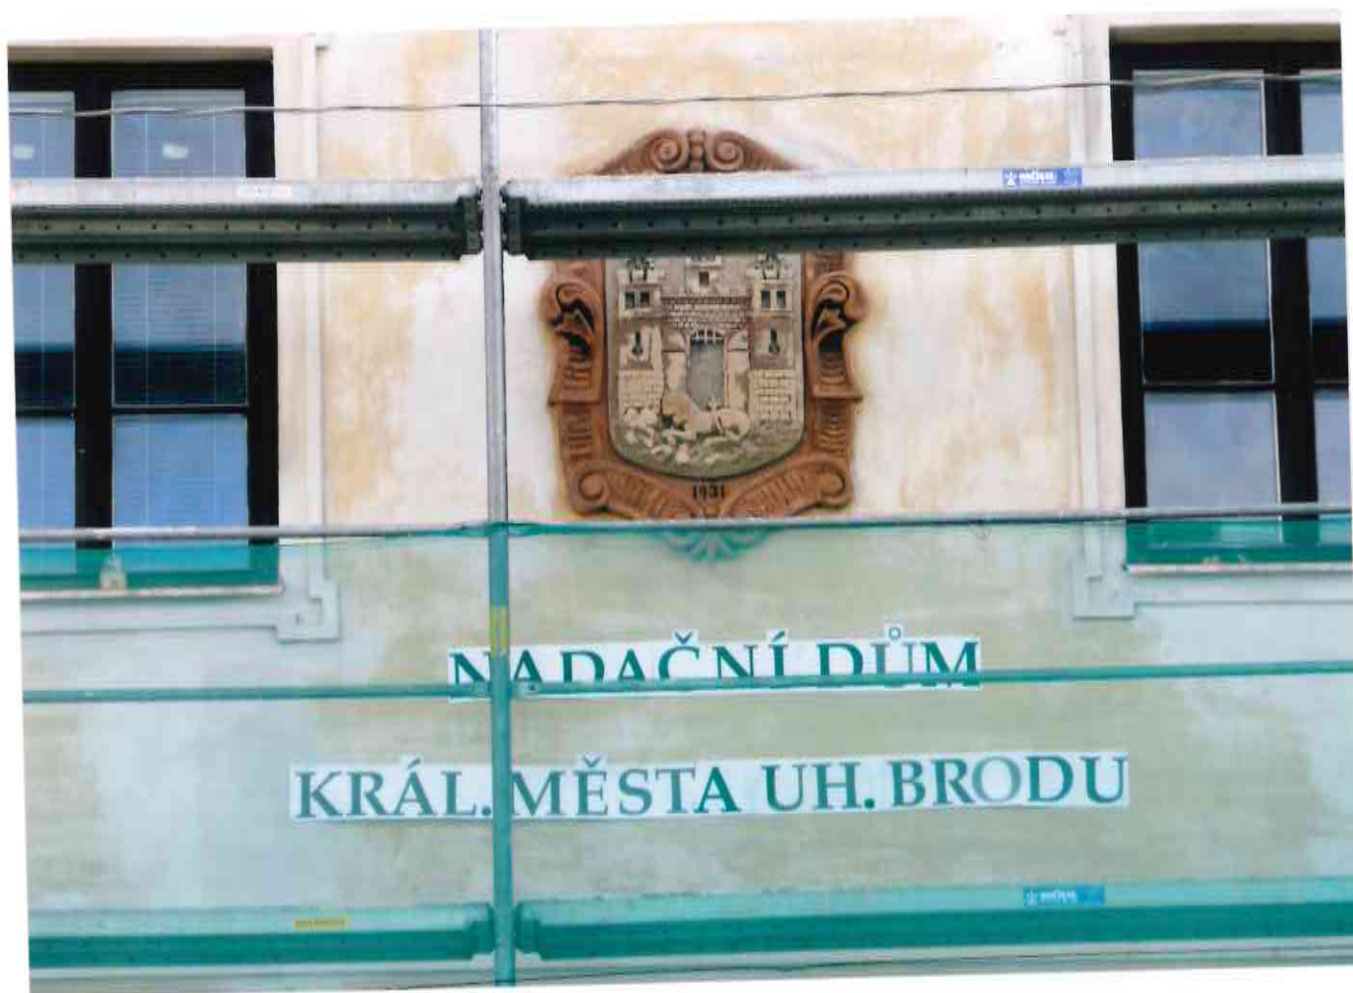
Zkouška velikosti a typu písma

Byla zhotovena písmena textu s určením domu a osazena na plochu fasády na osu pod městský znak.

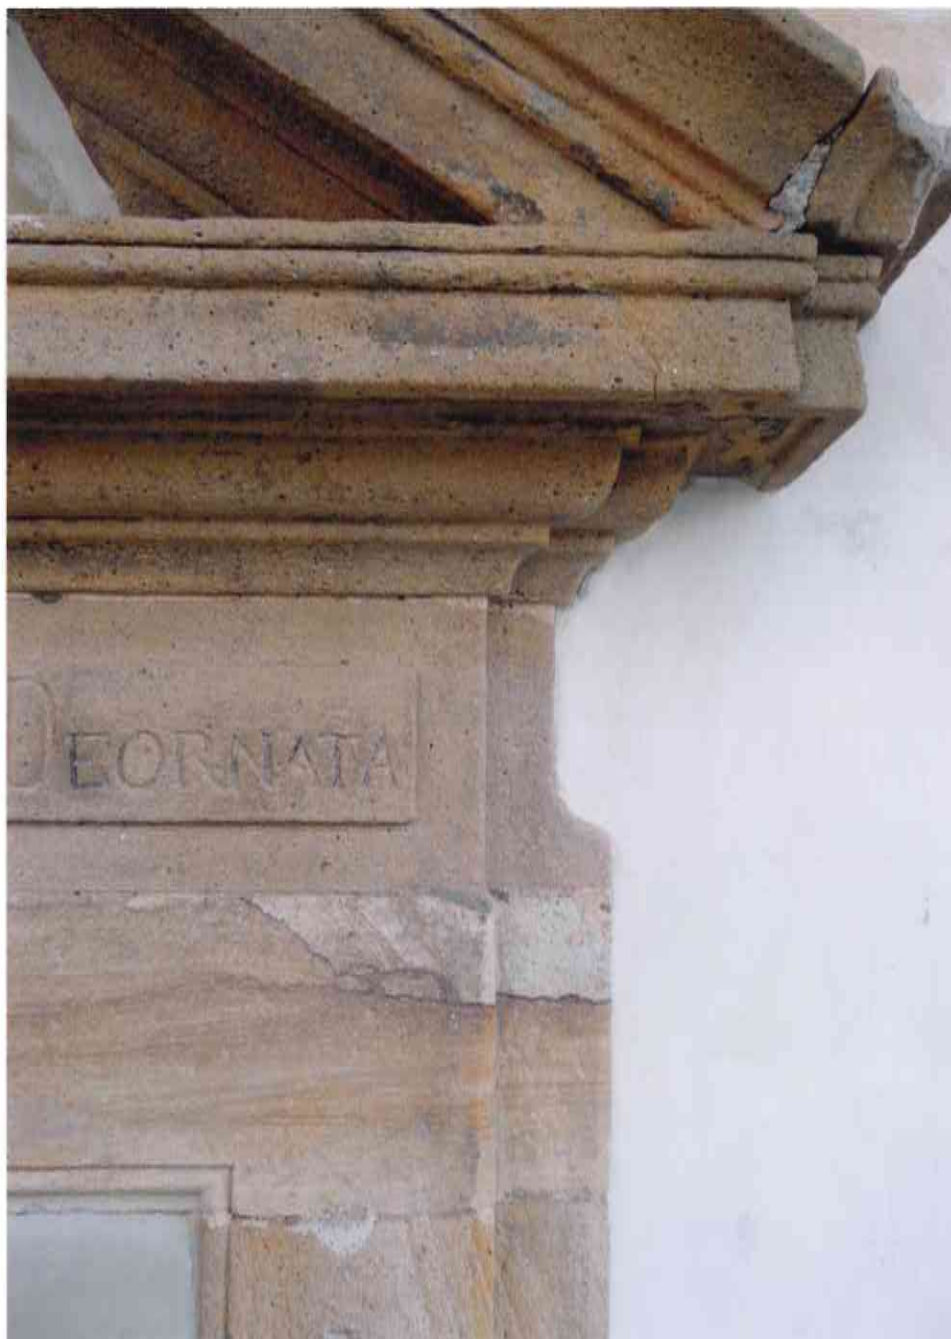
Fronton nadpraží
Portál- horní část s rohem frontou

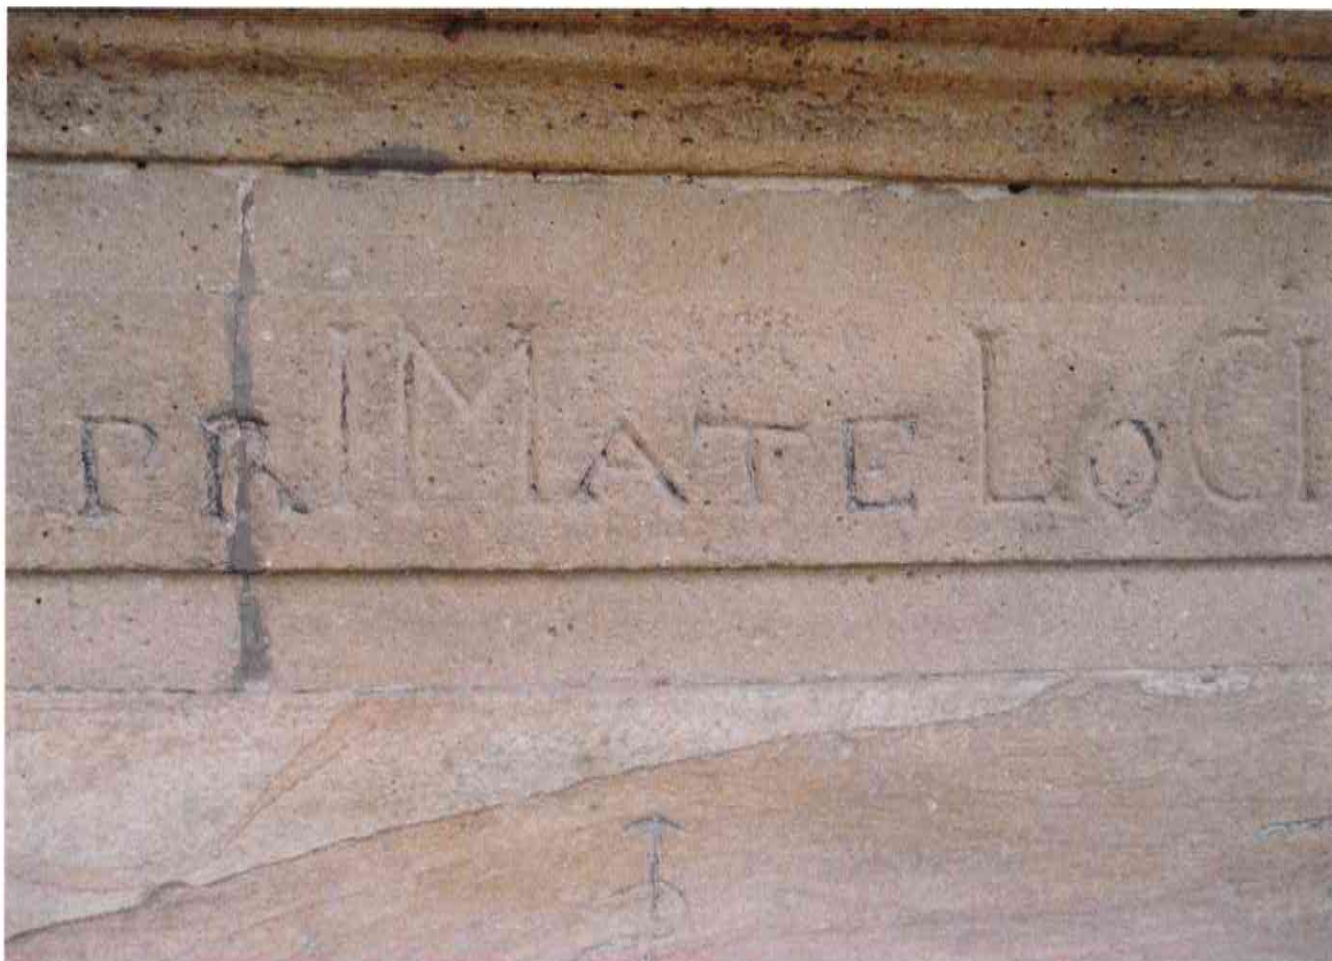
Stav po sejmutí povrchového znečištění
Portál- detail bloku kladí a vlysu

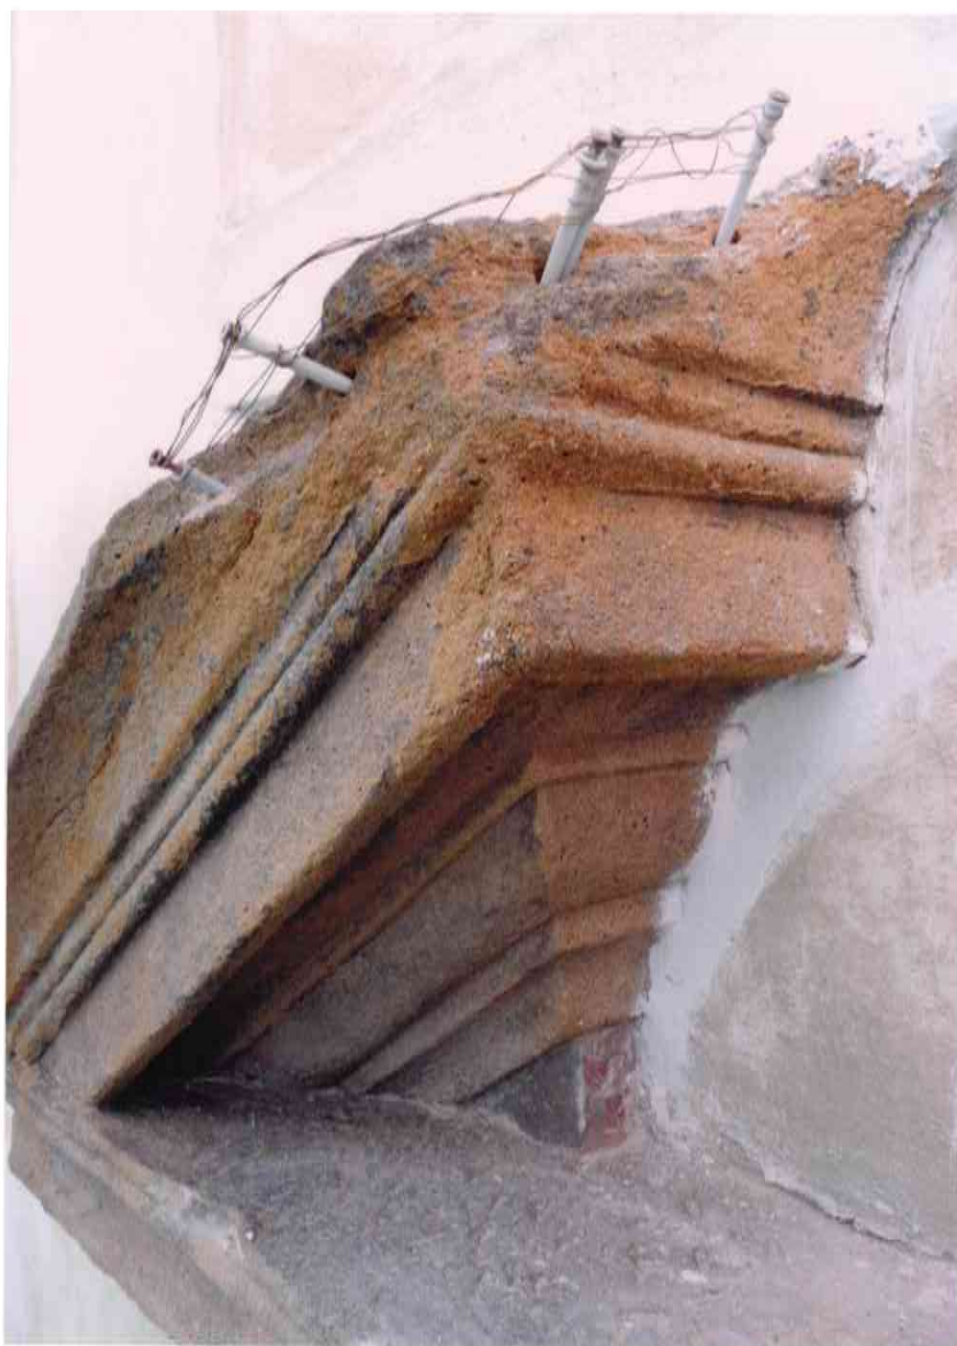
Příprava na etapu doplnění
Portál- levá část frontou

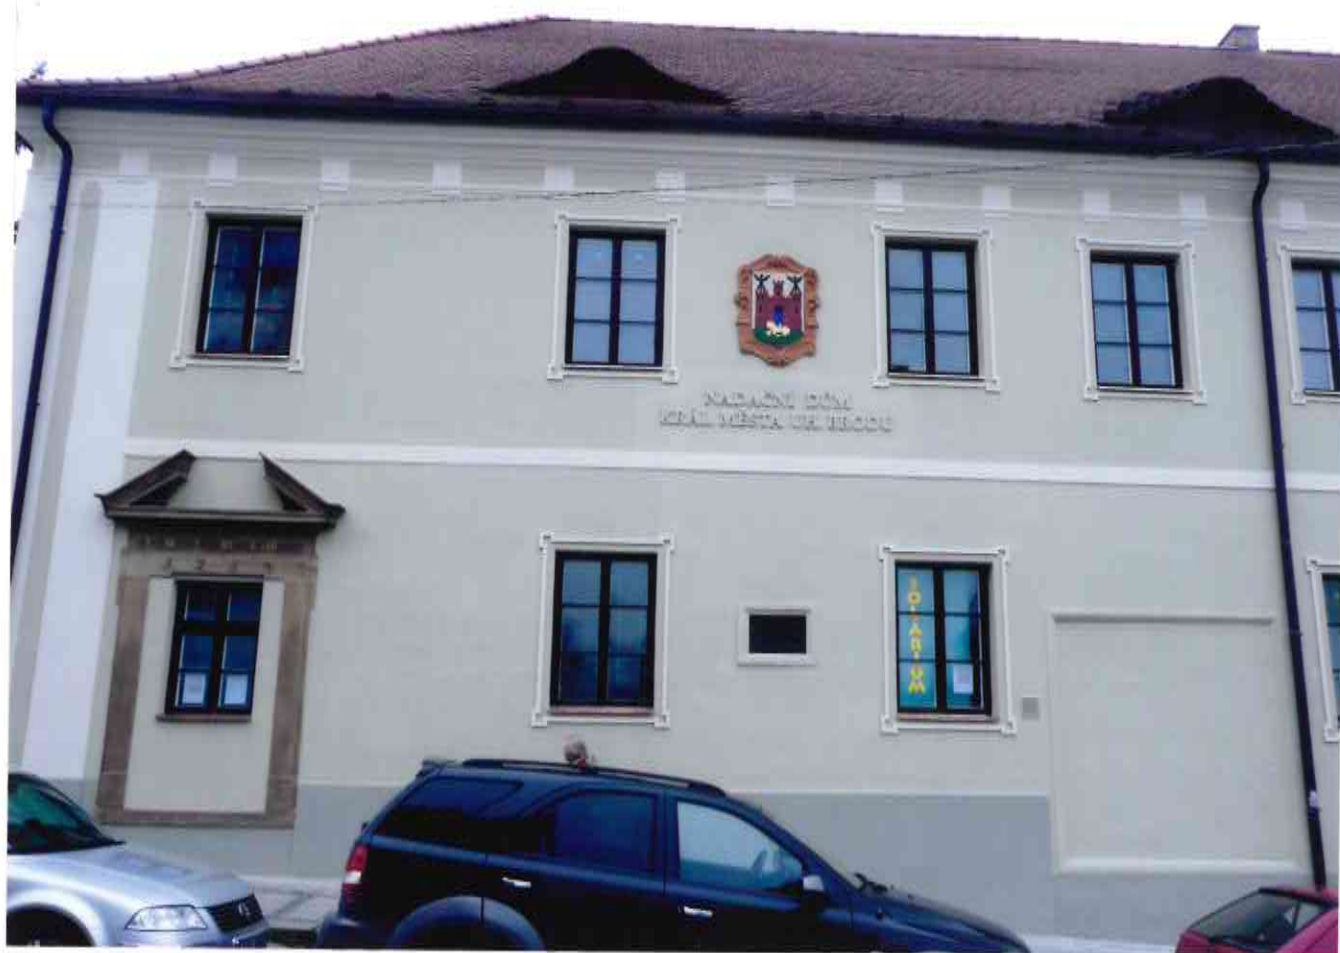
Stav po ukončení procesu obnovy
Celkový pohled na památku
