Rekonstrukce osobní lodi DALLAS (ex. MOSKVA)

**Studie proveditelnosti
25/2016 - 00**

Praha, říjen 2016

A. Část lodní a strojní

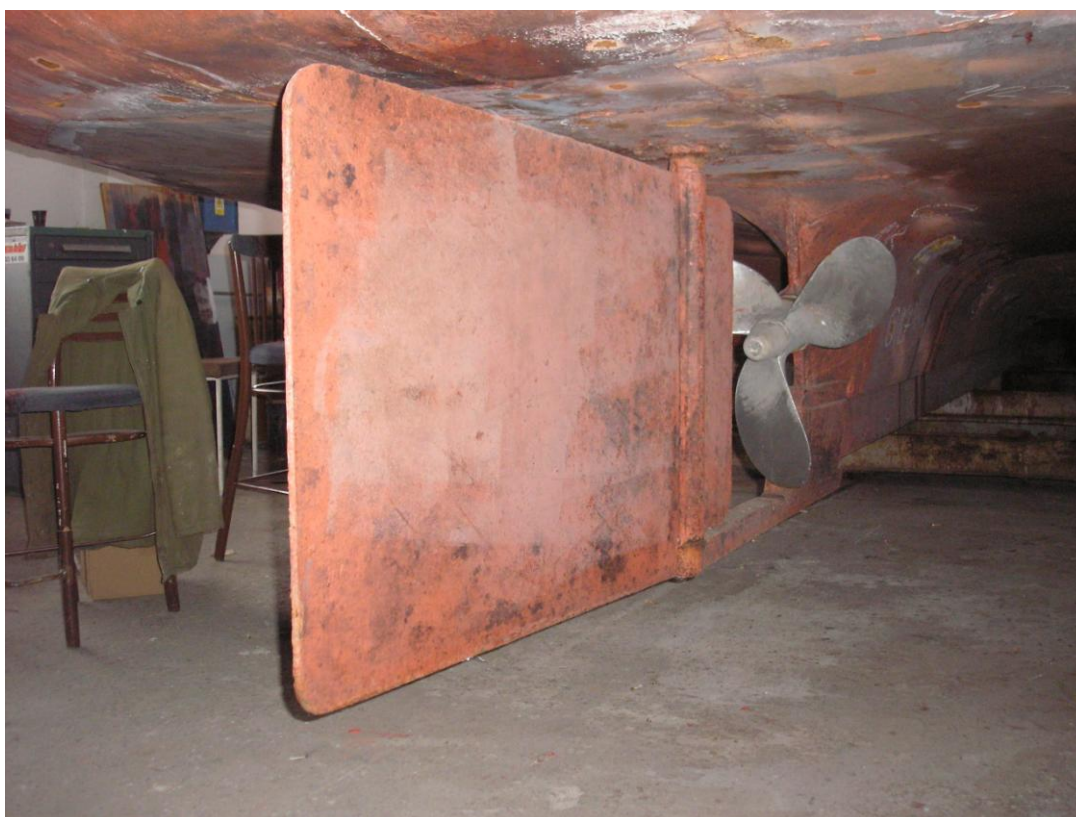
Obr. 8 Kormidlo a vrtule

Lod' má jednoduché kormidlo s částečně vyváženou ploutví. Pohon kormidla je ruční s mechanickým převodem článkovým řetězem na segment kormidelního pně.

Pohon kormidla zůstává ruční, řetězový převod se vzhledem k požadavku na vodotěsnost a plynutěsnost podpalubních prostorů nahradí převodem hydraulickým. Kormidlo zůstává původní a vč. ložiska bude repasováno tak, aby vyhovělo požadavkům Vyhlášky 223/1995 Sb. příloha 1 kap.5.

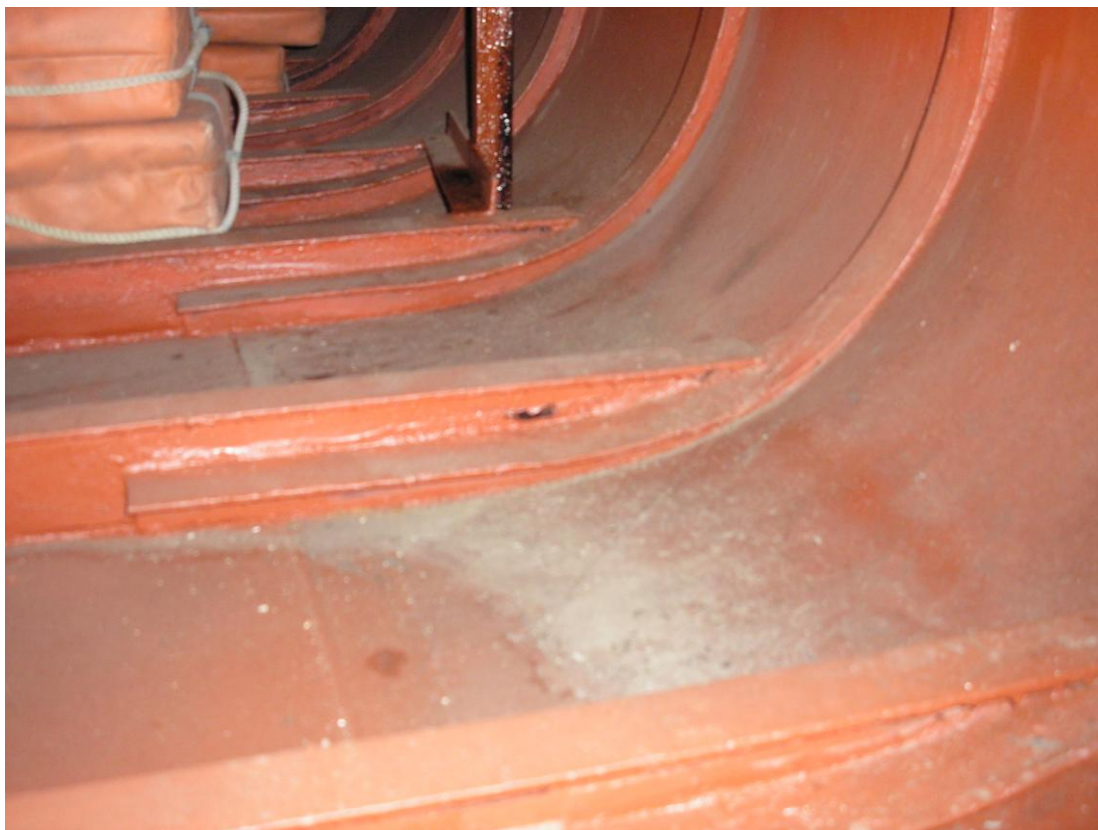
Obr. 9 Dnové příčky a boční žebra

Stávající dnová příčka T192x6 + 50x8 se spolupůsobící obšívkou 250x4 má skutečný průřezový modul

$$W = 124,9 \text{ cm}^3$$

Stávající rozměr dnové příčky vyhovuje požadavkům Pravidel.

Stávající boční žebro L60x60x6 se spolupůsobící obšívkou 250x4 má skutečný průřezový modul

$$W = 23,96 \text{ cm}^3$$

Stávající rozměr bočního žebra vyhovuje požadavkům Pravidel.

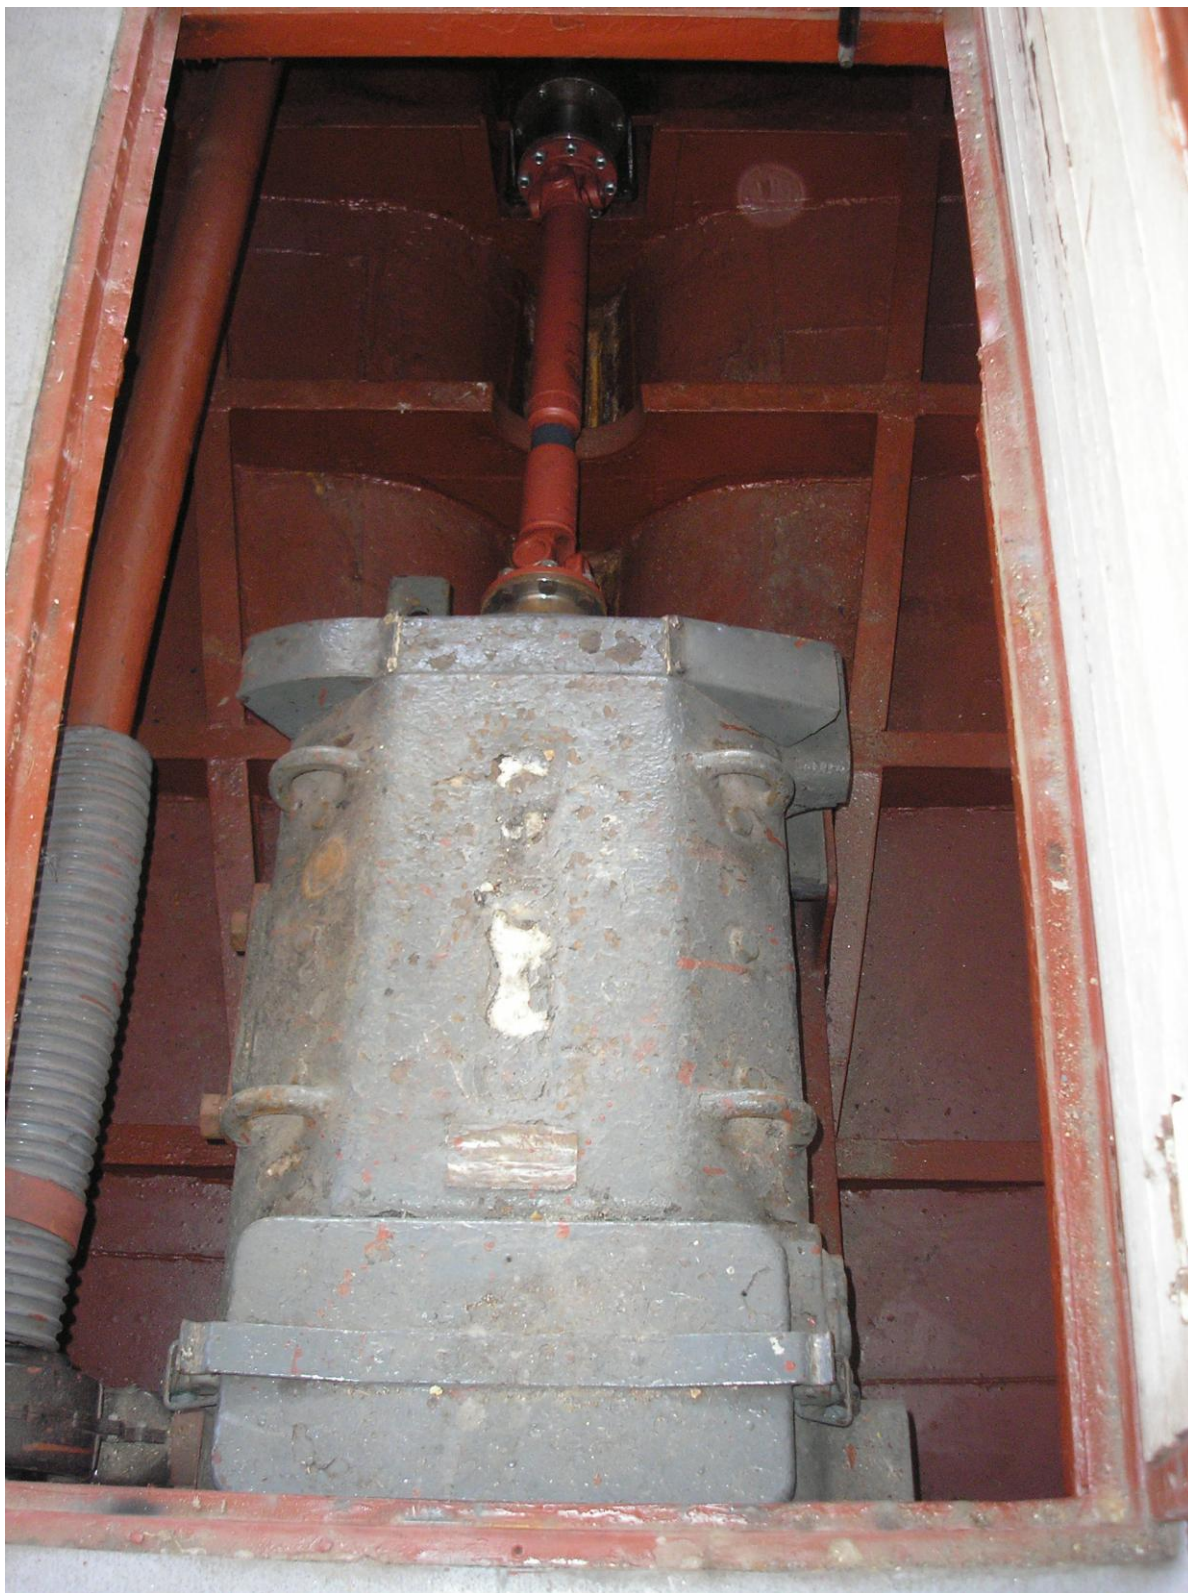
Obr. 11 Hnací elektromotor a hřídelové vedení

Pohonnou jednotkou je stejnosměrný elektromotor se sériovým buzením s provozním napětím 300VDC o štítkovém výkonu 42,5 / 32,0 kW. Motor je umístěn v podpalubí a jeho chlazení je externí nucené vzduchové s ventilátorem. Při plavbě motor odebírá proud cca 80A / 300 V. Motor pomocí krátké kardanové hřídele přímo pohání vrtulovou hřídel hřídelového vedení bez kozlíku. Třílistá levotočivá vrtule s pevnými listy má průměr $D = 400 \text{ mm}$.

Plavidlo musí po rekonstrukci splňovat podmínku vyhlášky 223/1995 Sb. příloha 1 bod 4.06.1 a dosáhnout rychlosti 13 km/h. Proto bude nutno stanovit potřebný výkon hlavního motoru a posoudit, zda bude možno po repasi použít původní elektromotor. Stejně tak je nutno posoudit možnost použití původního hřídelového vedení a vrtule. Více o pohonu, elektromotoru a akumulátorech je uvedeno v elektročásti této studie.
