Objednatel:	KSS Liberckého kraje	Obec:	MALÁ SKÁLA	Kraj:	PRAHA
Akce: <b>MOST EV.Č. 28216-1, MALÁ SKÁLA</b> <b>DIAGNOSTICKÝ PRŮZKUM MOSTU</b>				Datum	Stupeň
				12/2023	DIAG
				Souprava	Označ. přílohy

# **DIAGNOSTICKÝ PRŮZKUM**

**MOST ev.č. 28216-1, Malá Skála**

**PONTEX 2023**

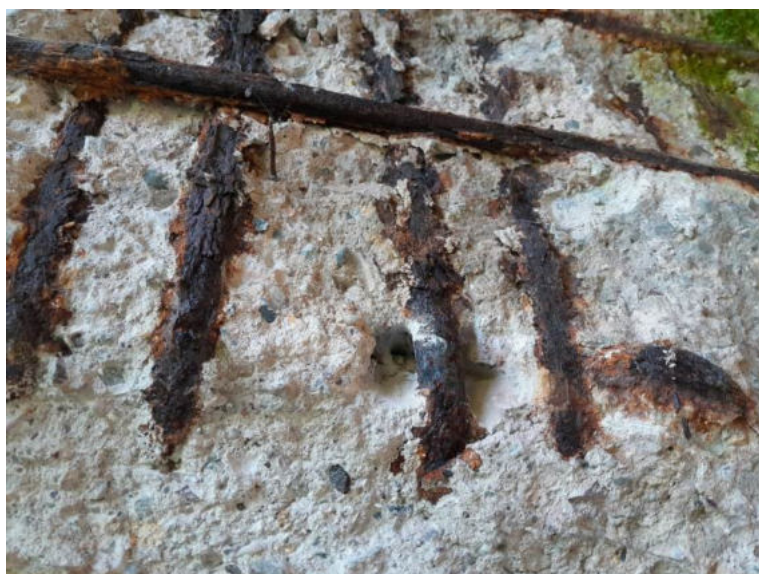
Obr. 3.21 – zkušební místo OV4

- pilíř Pi2, stativo
- svislá výztuž
- silná koroze
- oslabení do 20% průřezové plochy

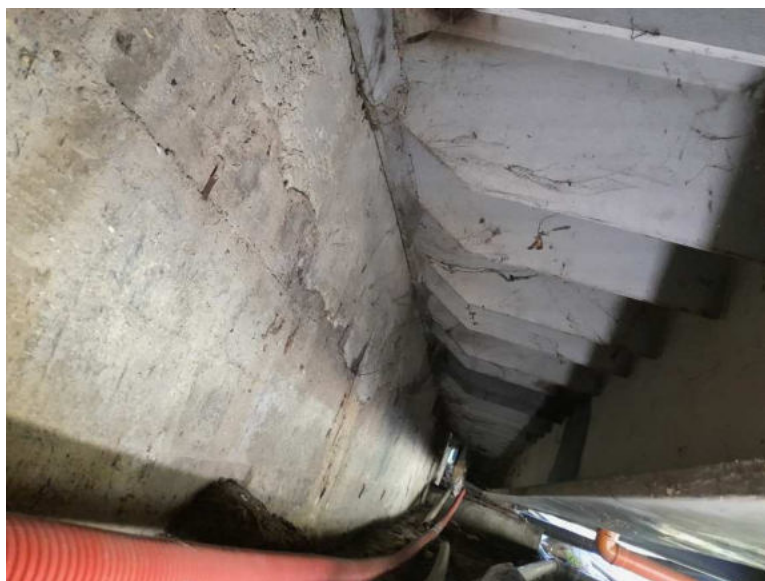
Obr. 3.31 – povrchová koroze koncového příčnicku mostovky nad opěrou OP3

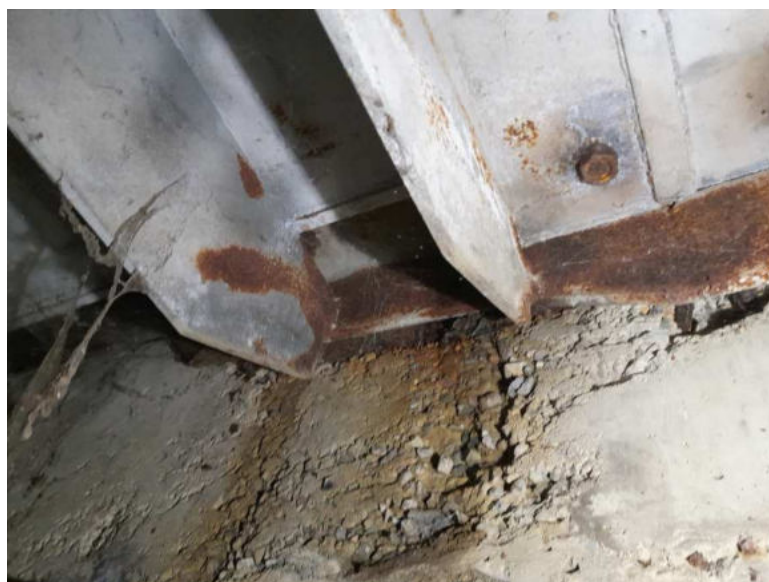
Obr. 3.32 – spodní líc ortotropní mostovky v poli 2

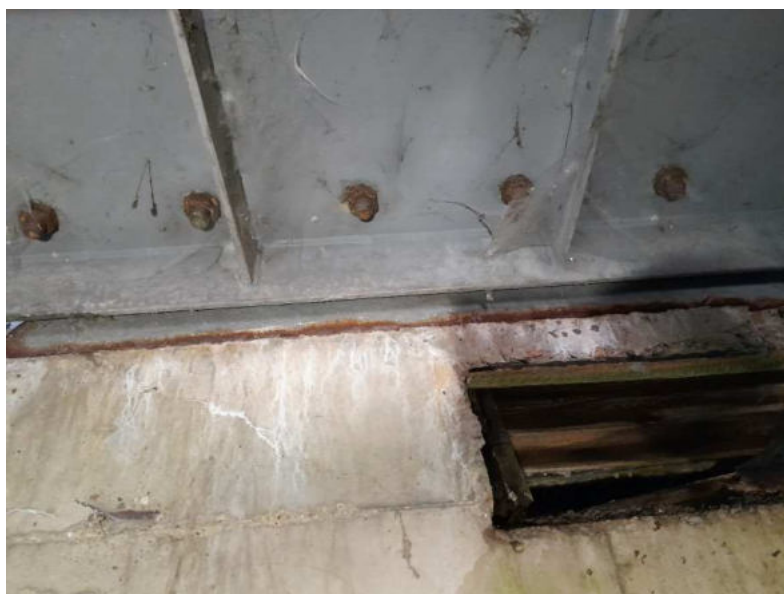
Obr. 3.35 – spodní líc ortotropní mostovky v poli 1

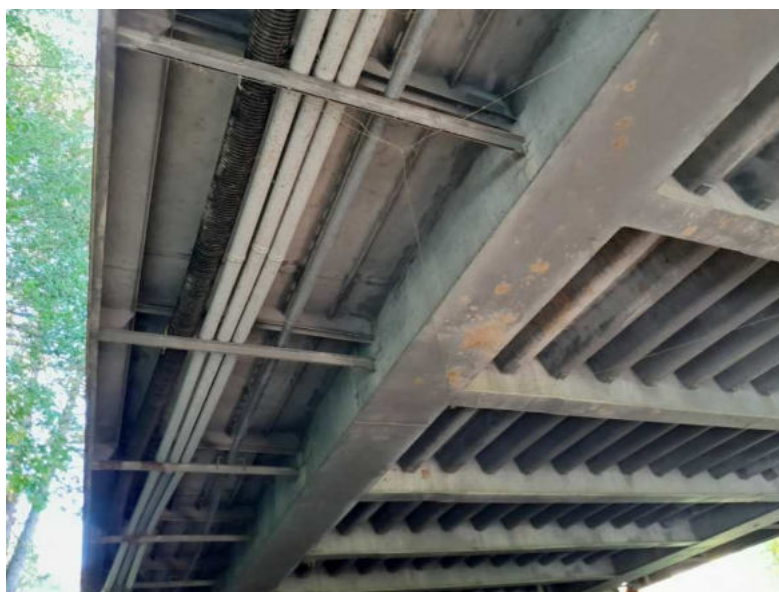
Obr. 3.36 – lokální povrchová koroze koncového příčnicku mostovky nad opěrou OP1

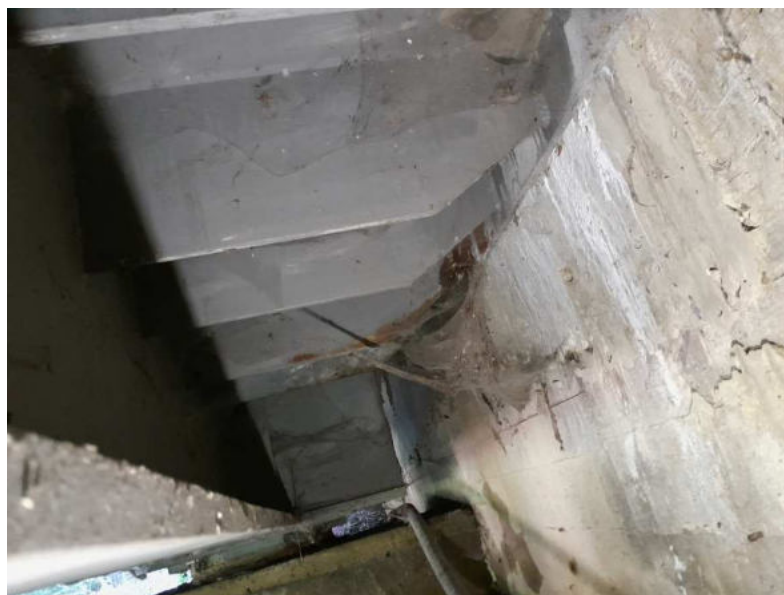
Obr. 3.37 – lokální povrchová koroze nosné konstrukce na spodním líci u opěry OP1

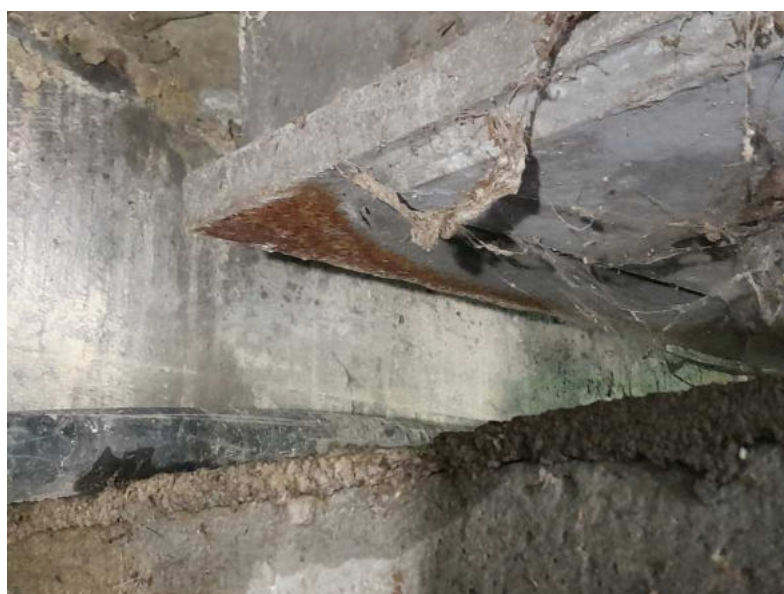
Obr. 3.38 – povrchová koroze koncového příčnicku a podélných výztuh mostovky nad pilířem P2

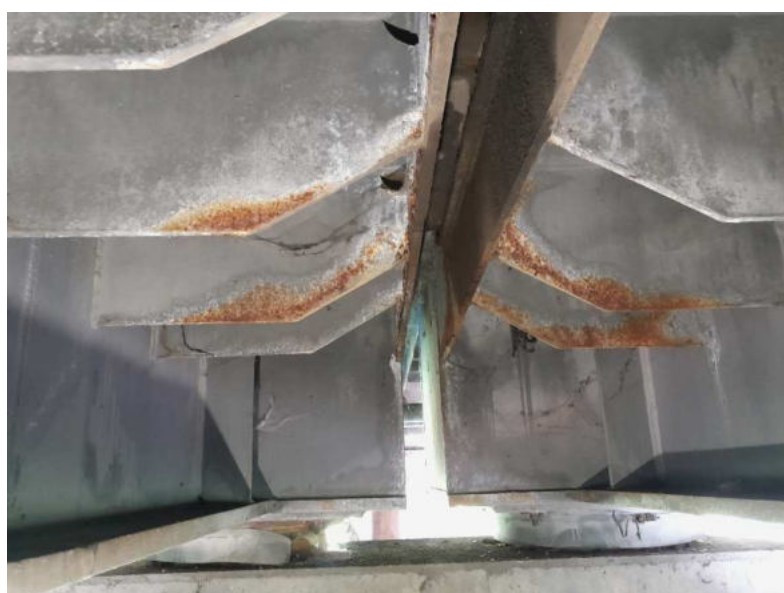
Obr. 3.39 – povrchová koroze koncového příčnicku a podélných výztuh mostovky nad pilířem P2

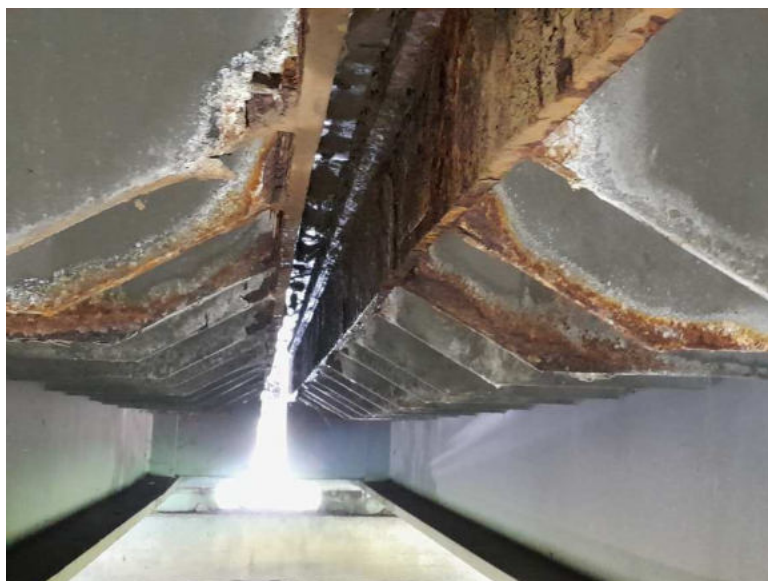
Obr. 3.40 – povrchová koroze na spodním líci desky mostovky

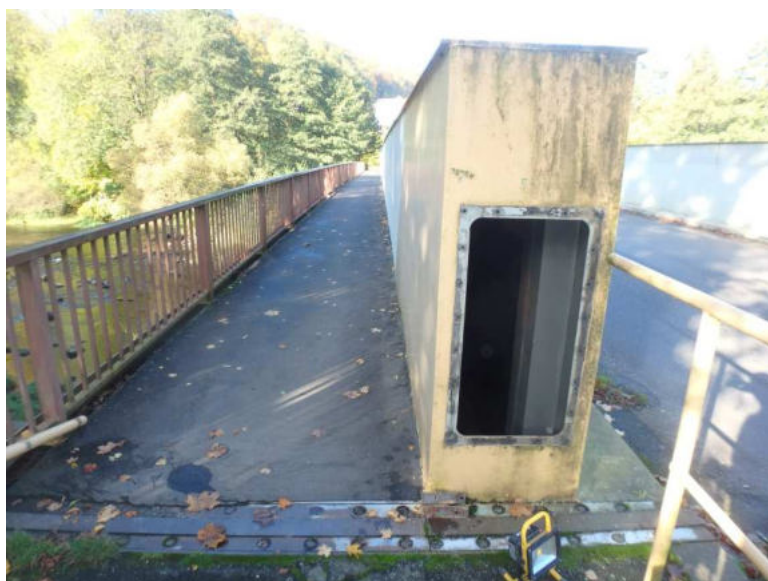
Obr. 3.42 – pravý parapetní nosník v poli 2, povrchová koroze dna nosníku v oblasti nad opěrou OP3

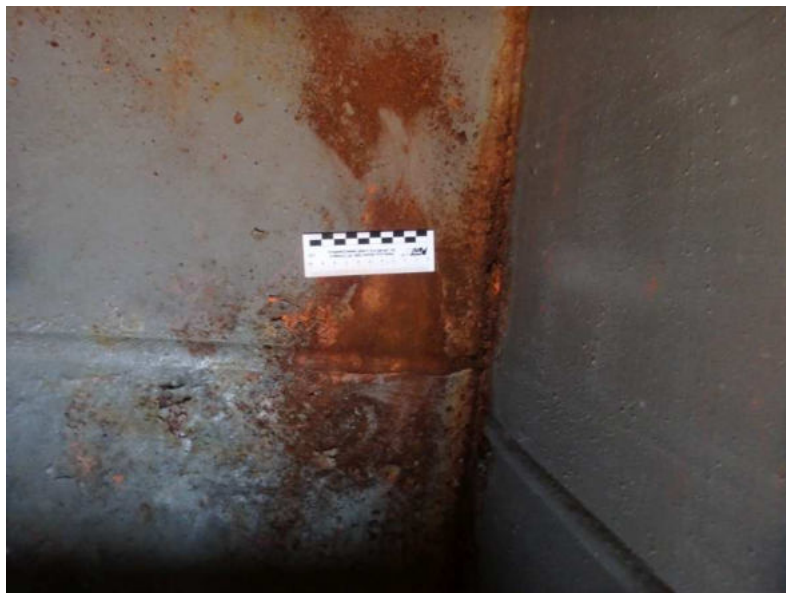
Obr. 3.43 – pravý parapetní nosník v poli 2, poškozená protikoroze ochrana

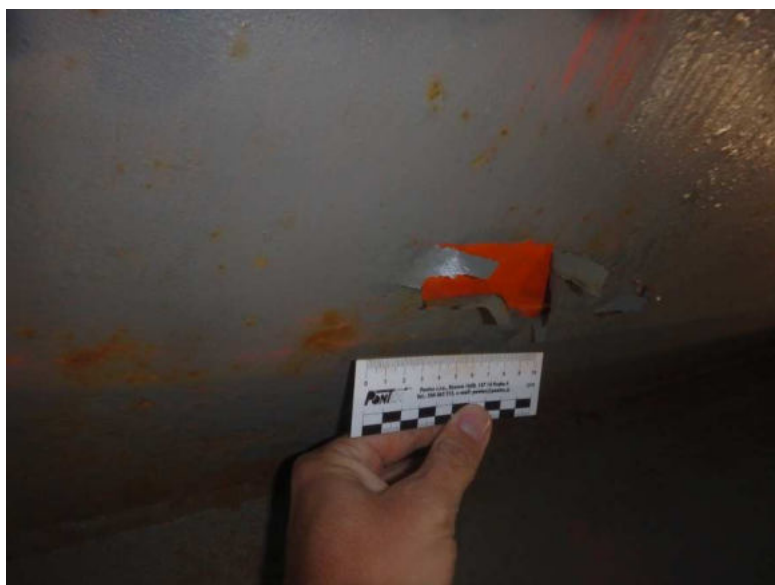
Obr. 3.44 – pravý parapetní nosník v poli 2, povrchová koroze v místě montážního svaru

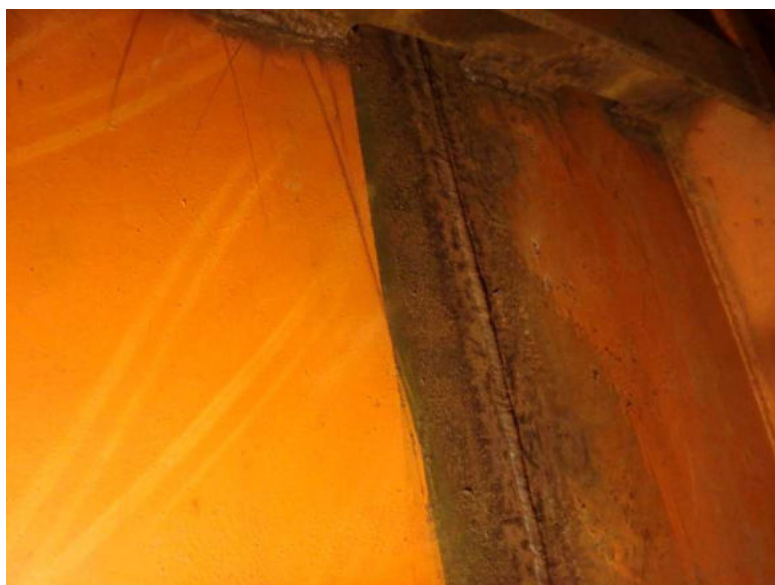
Obr. 3.45 – pravý parapetní nosník v poli 2, chybějící protikorozi ochrana v místě zavařeného vstupu do komory parapetního nosníku

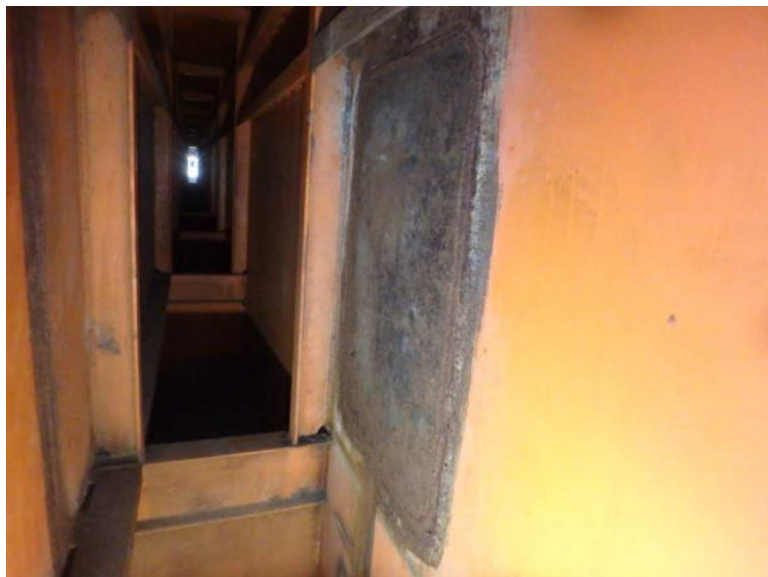
Obr. 3.46 – pravý parapetní nosník v poli 2, poškozená protikorozi ochrana a povrchová koroze v místě výztuhy nosníku

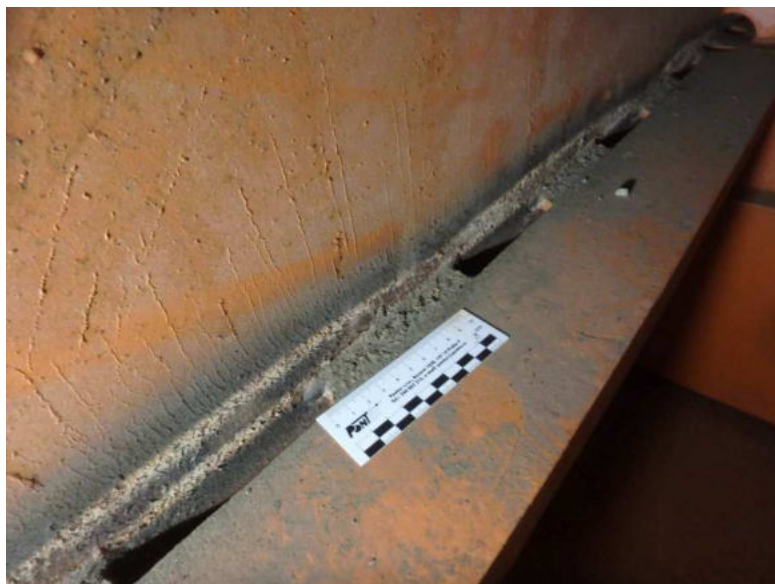
Obr. 3.47 – pravý parapetní nosník v poli 2, plošná povrchová koroze u dna nosníků v koncové oblasti nad pilířem P2, úbytek průřezové plochy do hloubky 1 mm, množství nečistot

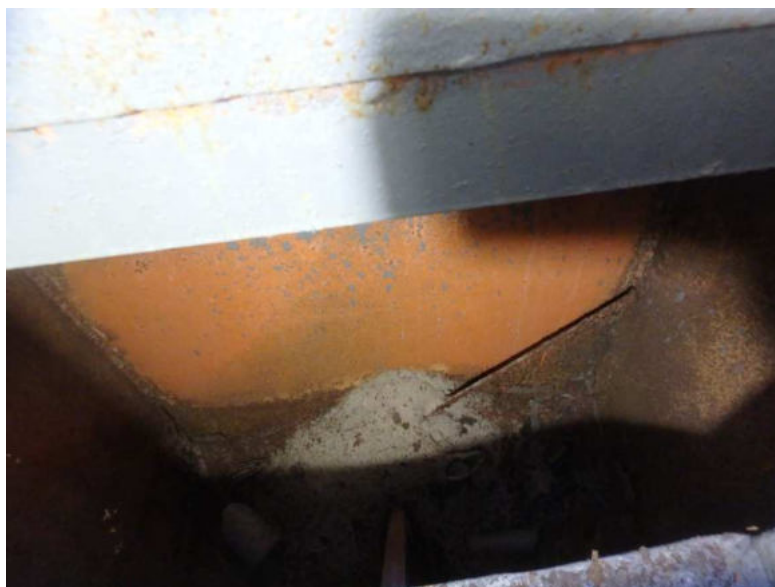
Obr. 3.48 – pravý parapetní nosník v poli 2, plošná povrchová koroze u dna nosníků v koncové oblasti nad pilířem P2, úbytek průřezové plochy do hloubky 1 mm, množství nečistot, detail

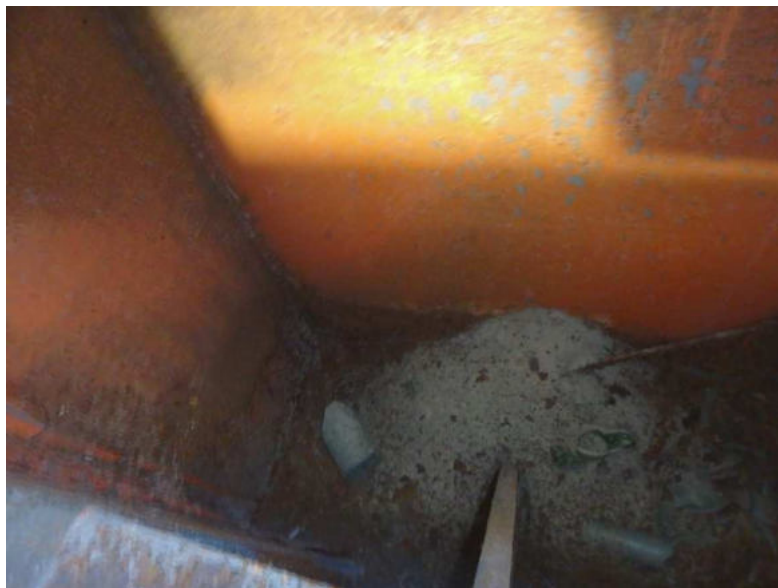
Obr. 3.49 – pravý parapetní nosník v poli 1, lokálně poškozená protikoroze ochrana v koncové části nosníku nad pilířem P2

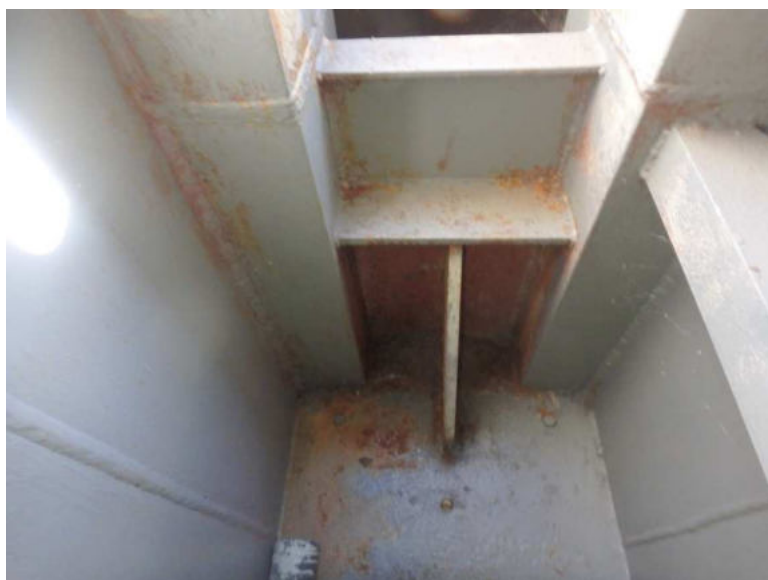
Obr. 3.50 – pravý parapetní nosník v poli 1, plošná povrchová koroze u dna nosníků v koncové oblasti nad pilířem P2, úbytek průřezové plochy do hloubky 1 mm, množství nečistot, detail

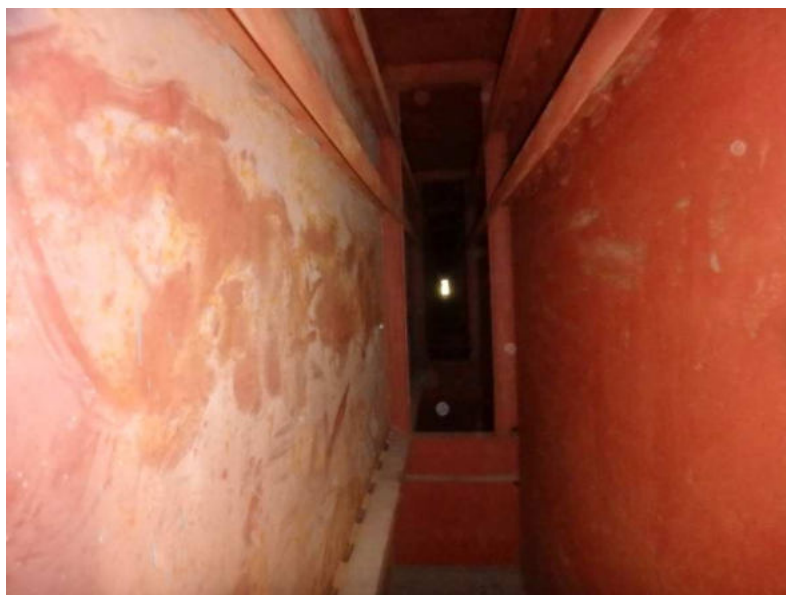
Obr. 3.52 – pravý parapetní nosník v poli 1, chybějící protikorozní ochrana v místě zavařeného vstupu do komory parapetního nosníku

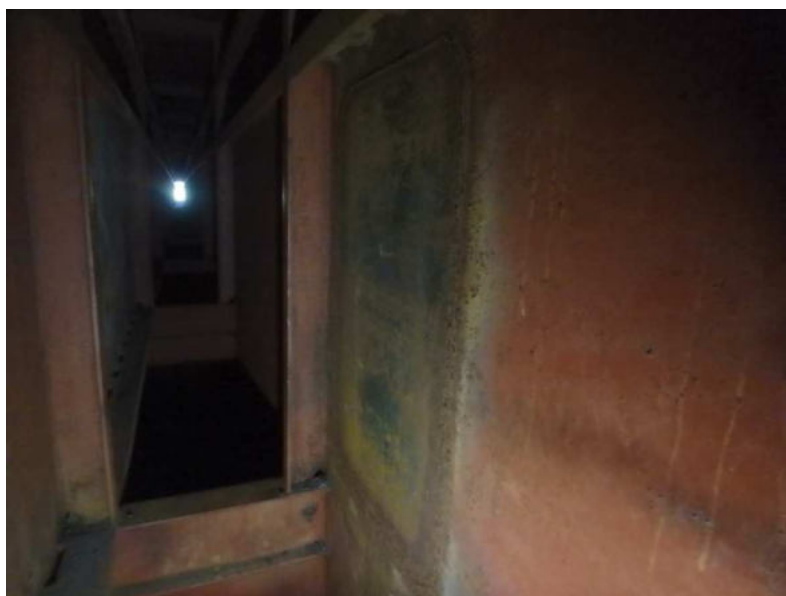
Obr. 3.53 – pravý parapetní nosník v poli 1, povrchová koroze v místě montážního svaru

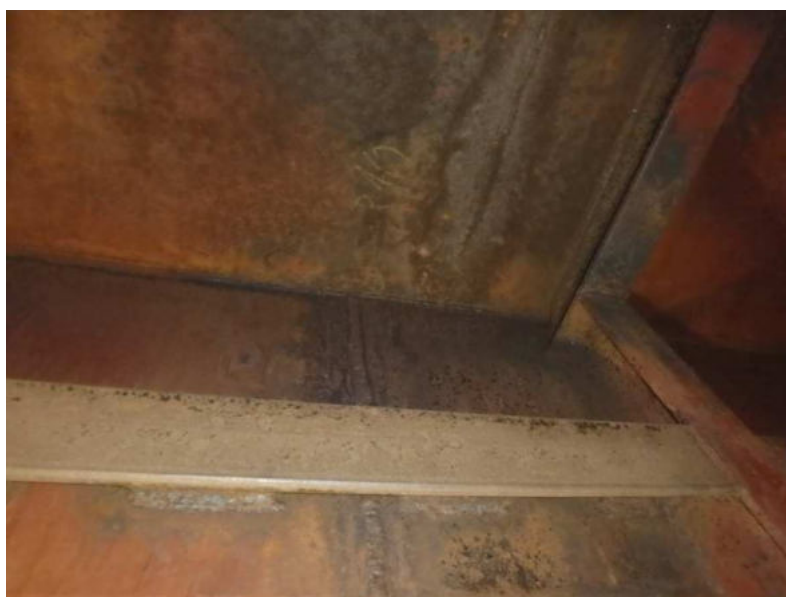
Obr. 3.54 – pravý parapetní nosník v poli 1, lokálně poškozená protikoroze v koncové části nosníku

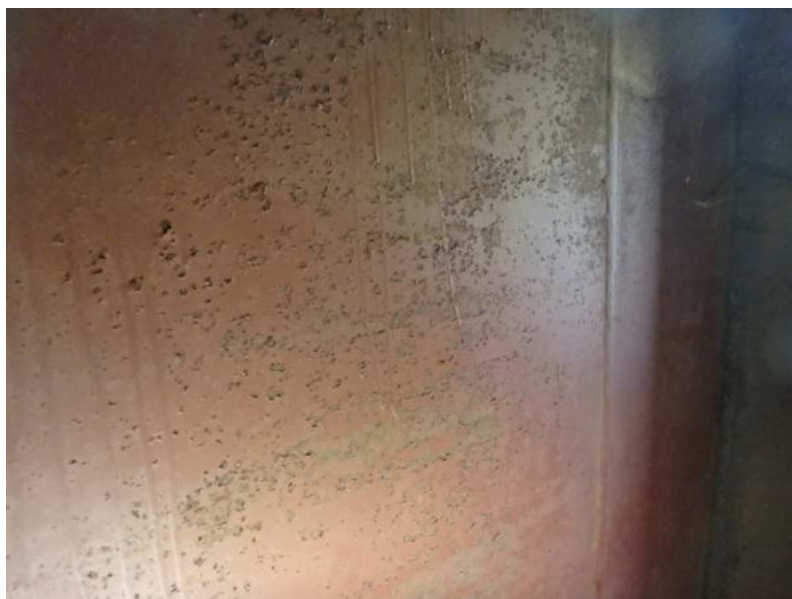
Obr. 3.55 – pravý parapetní nosník v poli 1, lokálně poškozená protikoroze v koncové části nosníku nad opěrou OP1, drobné nečistoty

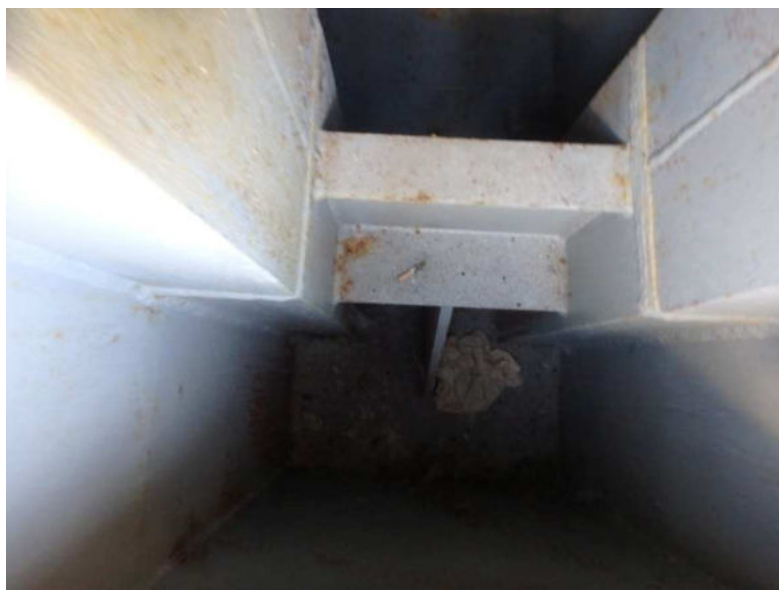
Obr. 3.58 – levý parapetní nosník v poli 1, lokálně poškozená protikoroze v koncové části nosníku nad opěrou OP1, dno, drobné nečistoty

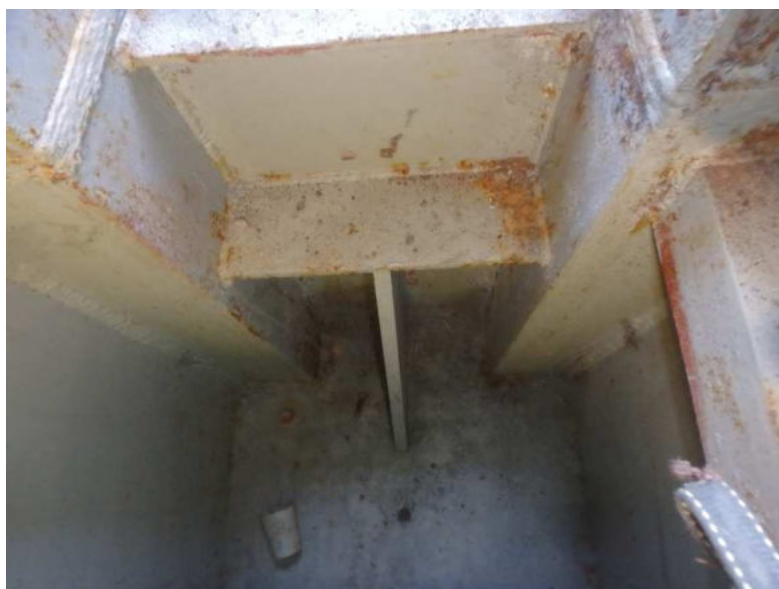
Obr. 3.59 – levý parapetní nosník v poli 1, lokálně poškozená protikoroze v koncové části nosníku nad opěrou OP1, strop

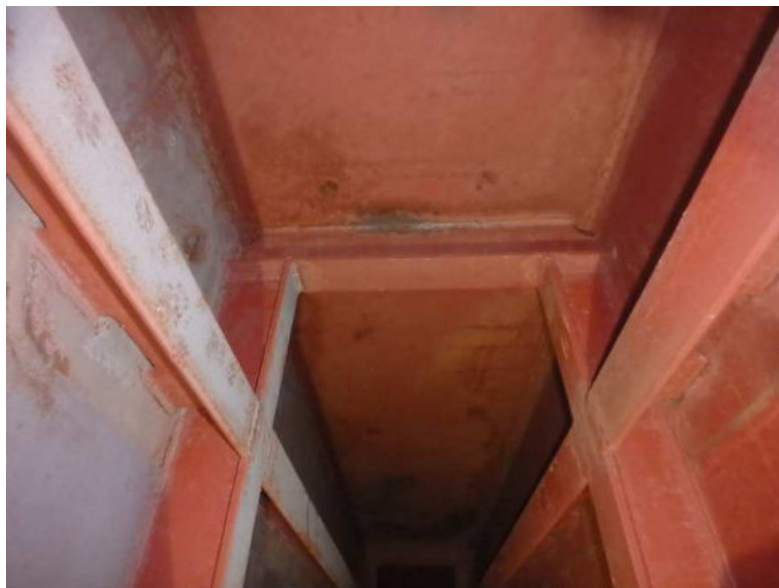
Obr. 3.61 – levý parapetní nosník v poli 1, lokálně poškozená protikoroze ochrana v místě montážního svaru, strop

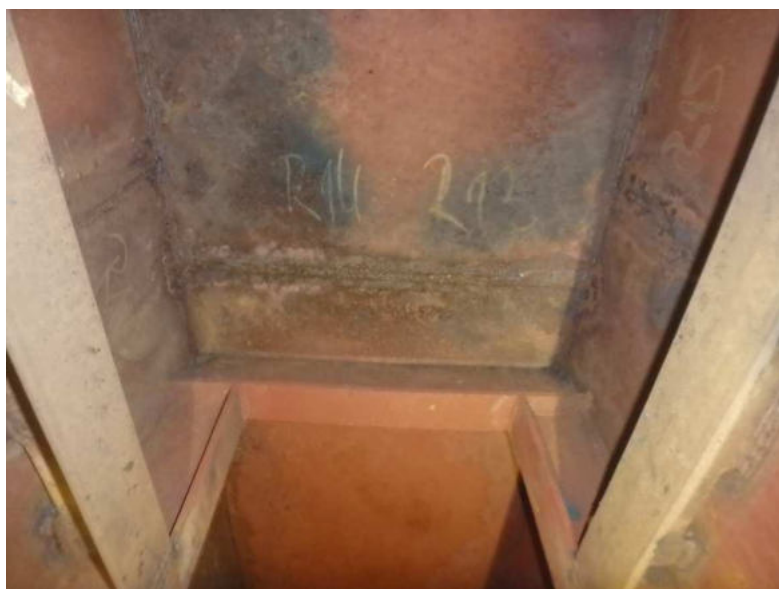
Obr. 3.62 – levý parapetní nosník v poli 1, lokálně poškozená protikoroze ochrana v koncové části nosníku nad pilířem P2, dno

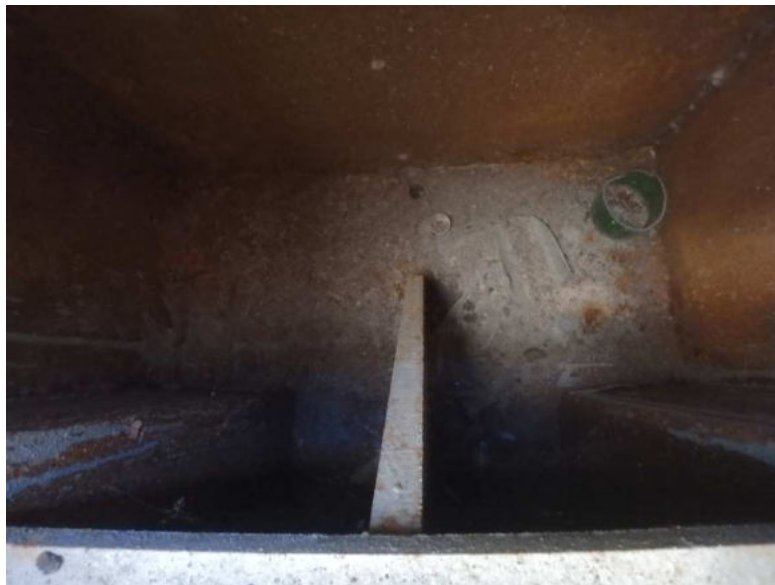
Obr. 3.65 – levý parapetní nosník v poli 2, lokálně poškozená protikorozní ochrana v koncové části nosníku nad pilířem P2, dno, úbytek průřezové plochy do hloubky 1 mm

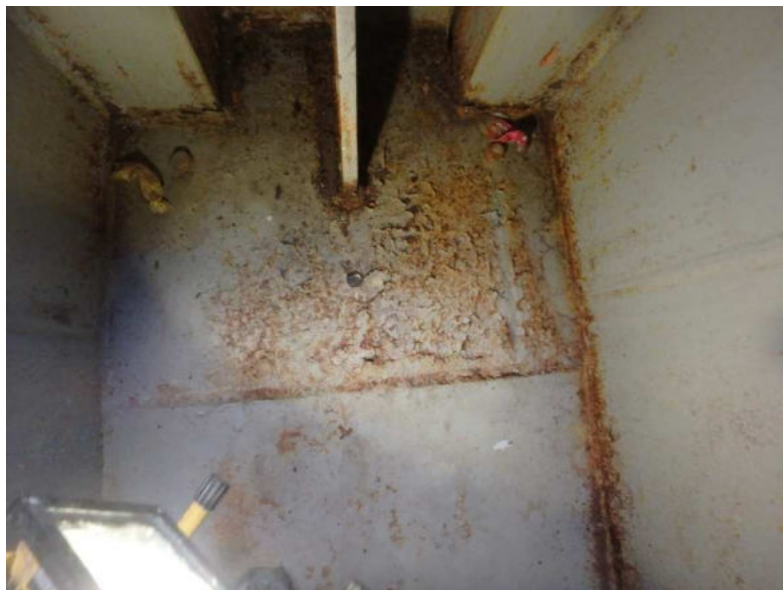
Obr. 3.66 – levý parapetní nosník v poli 2, lokálně poškozená protikorozní ochrana v koncové části nosníku nad pilířem P2, dno, úbytek průřezové plochy do hloubky 1 mm

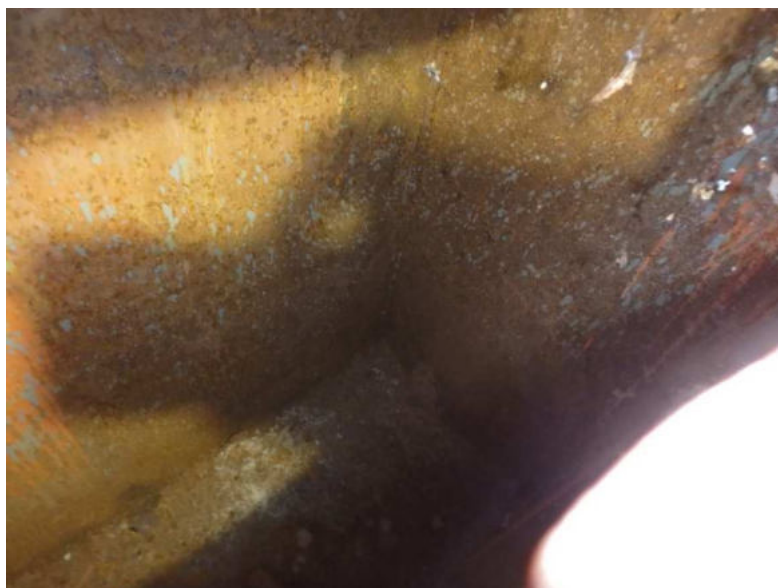
Obr. 3.67 – levý parapetní nosník v poli 2, lokálně poškozená protikorozní ochrana v koncové části nosníku nad pilířem P2, strop

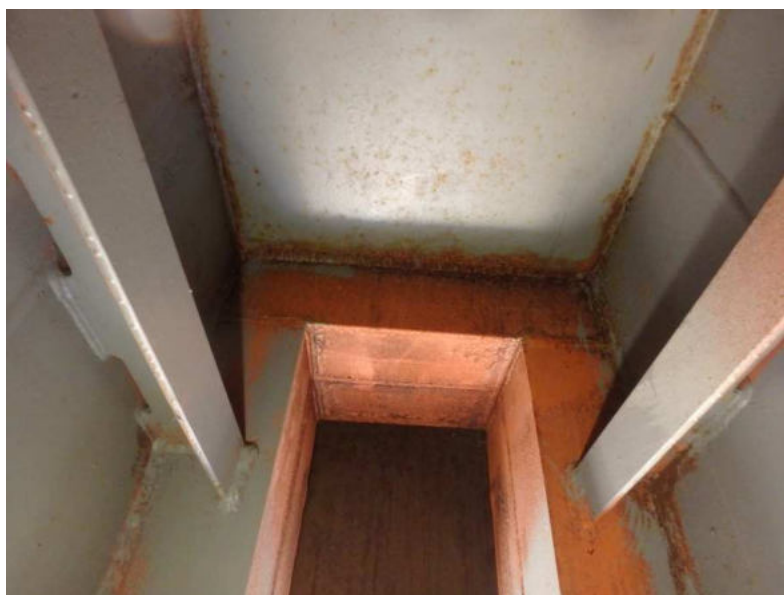
Obr. 3.68 – levý parapetní nosník v poli 2, lokálně poškozená protikorozní ochrana ve stěně nosníku

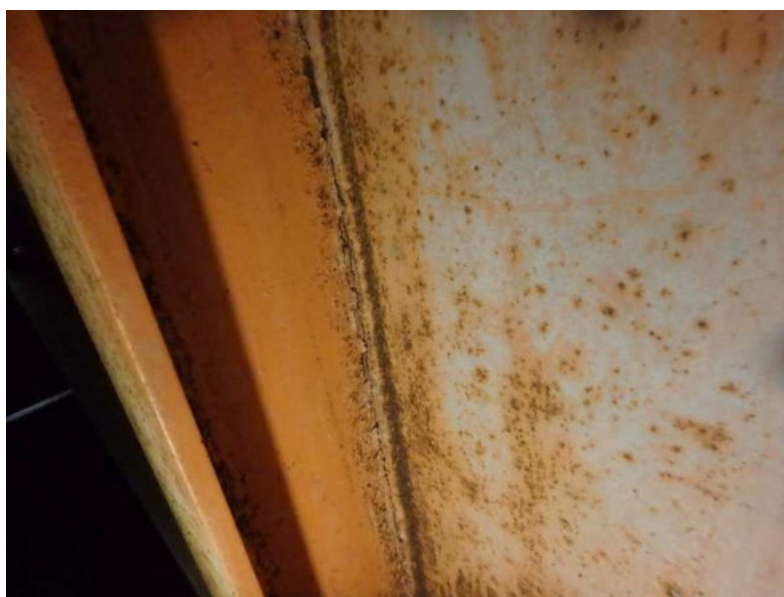
Obr. 3.69 – levý parapetní nosník v poli 2, lokálně poškozená protikorozní ochrana ve stěně nosníku v místě montážního spoje

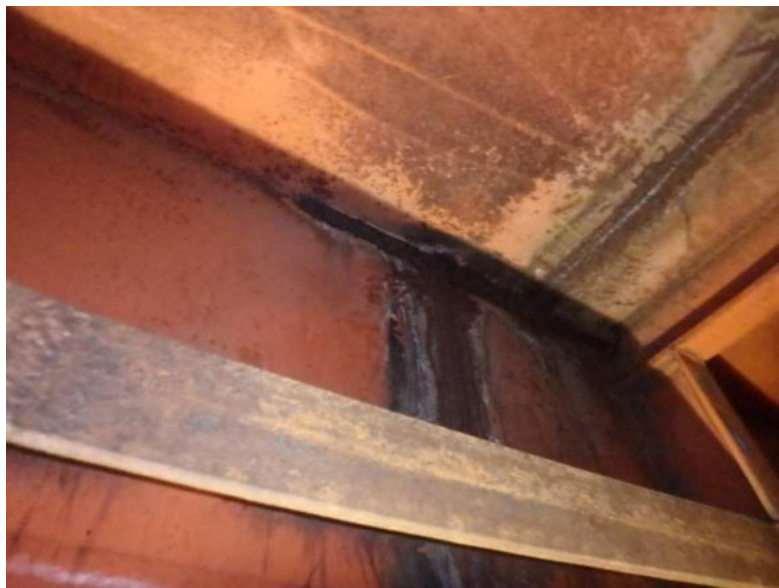
Obr. 3.70 – levý parapetní nosník v poli 2, lokálně poškozená protikorozní ochrana ve stěně nosníku v místě montážního spoje

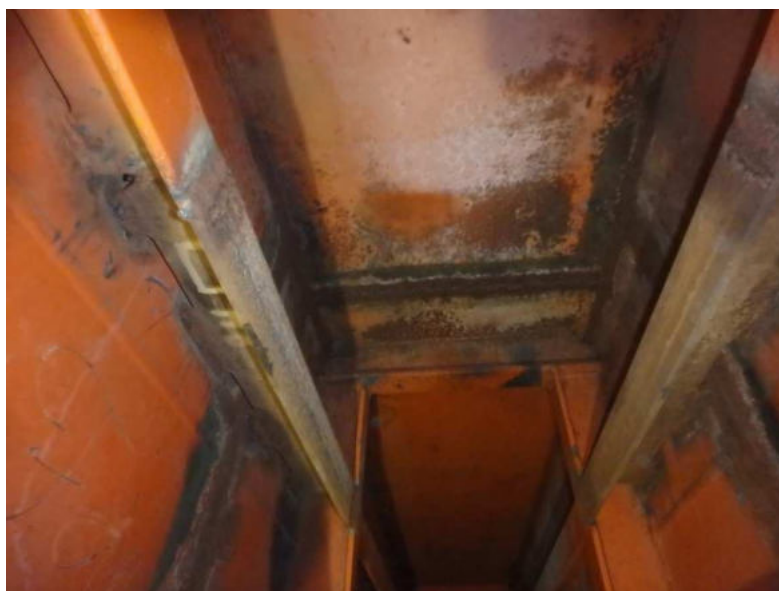
Obr. 3.71 – levý parapetní nosník v poli 2, lokálně poškozená protikorozní ochrana v koncové části nosníku nad opěrou OP3, dno

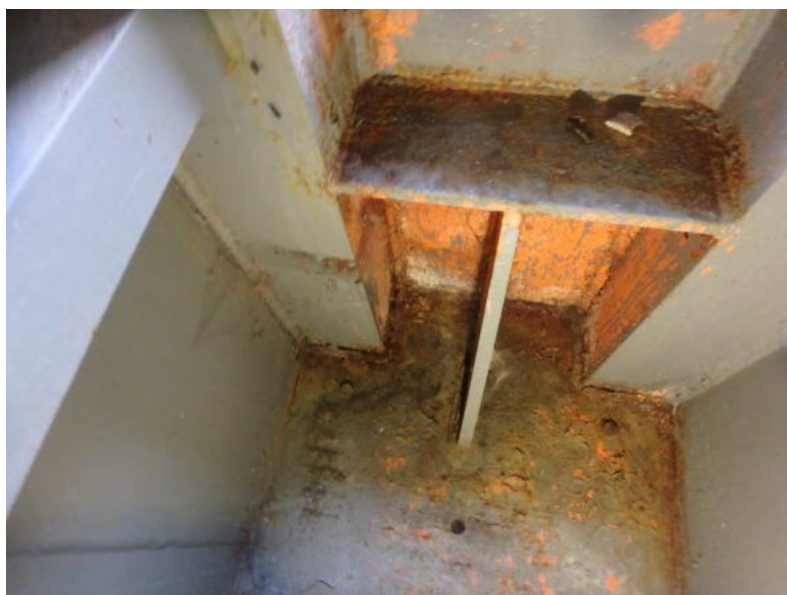
Obr. 3.72 – levý parapetní nosník v poli 2, lokálně poškozená protikorozní ochrana v koncové části nosníku nad opěrou OP3, dno, úbytek průřezové plochy do hloubky 1 mm

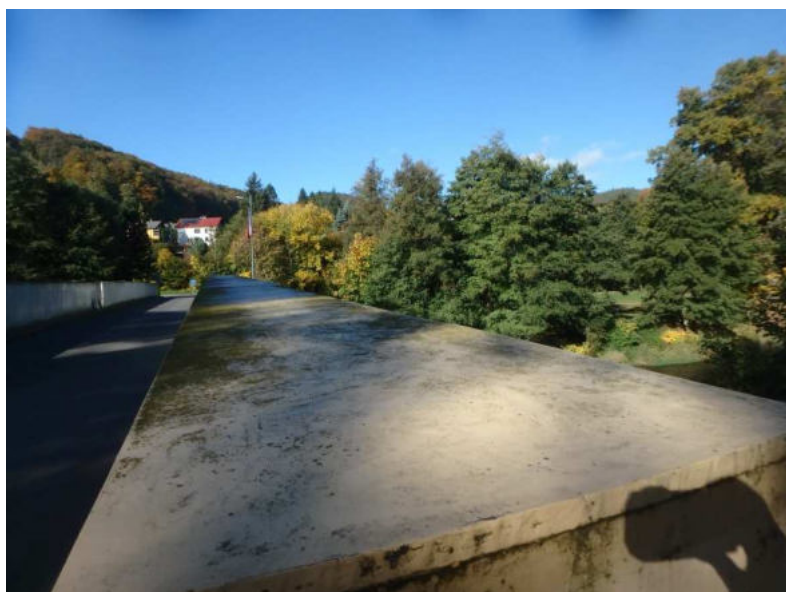
Obr. 3.74 – levý parapetní nosník v poli 2, lokální poruchy protikorozní ochrany na pravém boku nosníku

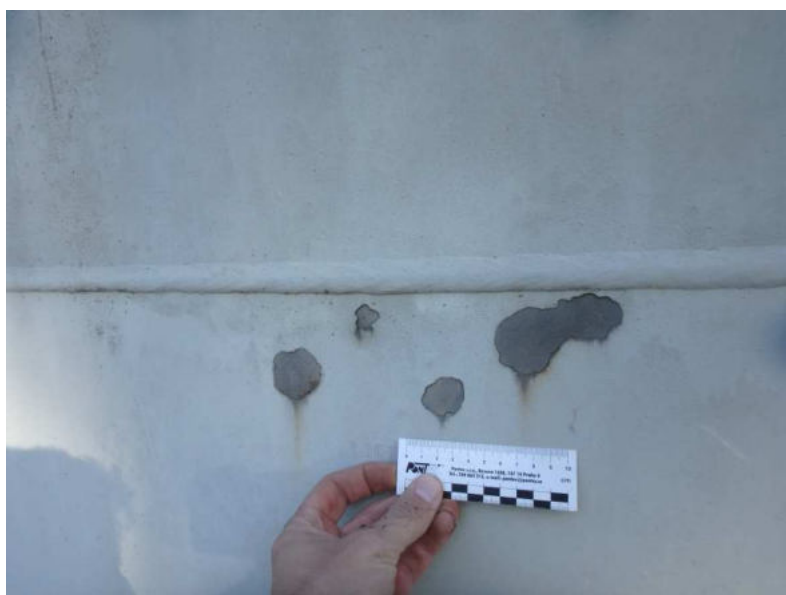
Obr. 3.75 – pravý parapetní nosník v poli 2, lokální poruchy protikorozní ochrany na pravém boku nosníku na styku s chodníkem

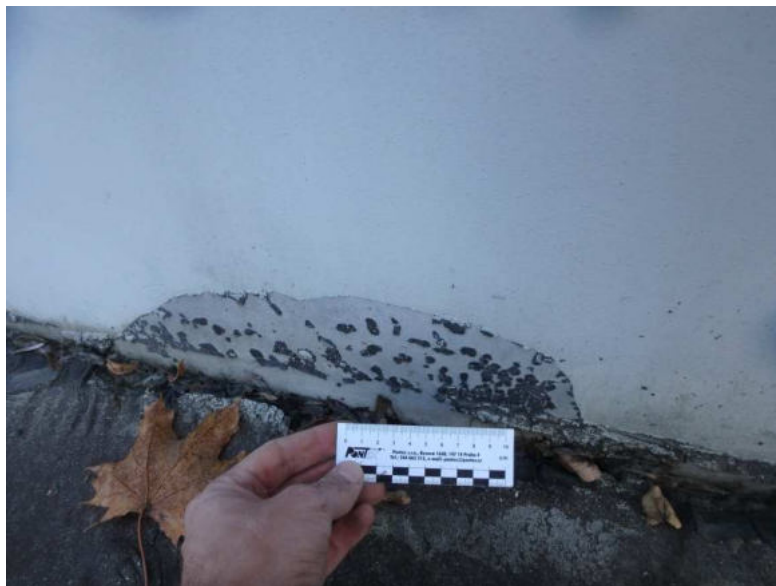
Obr. 3.76 – pravý parapetní nosník v poli 1, lokální poruchy protikorozní ochrany na horním líci nosníku v části nad pilířem P2, povrchová koroze

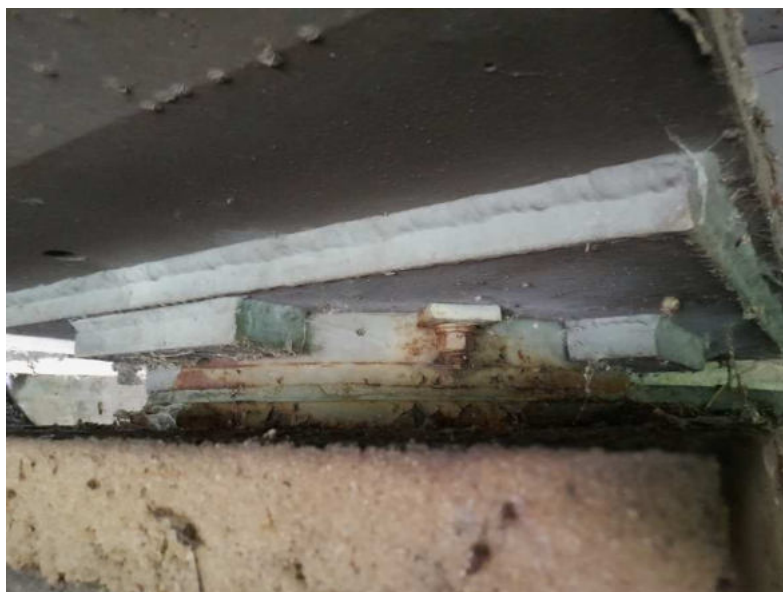
Obr. 3.80 – ložisko OP1-P, povrchová koroze hrnce ložiska, v okolí ložiska stopy po zatékání

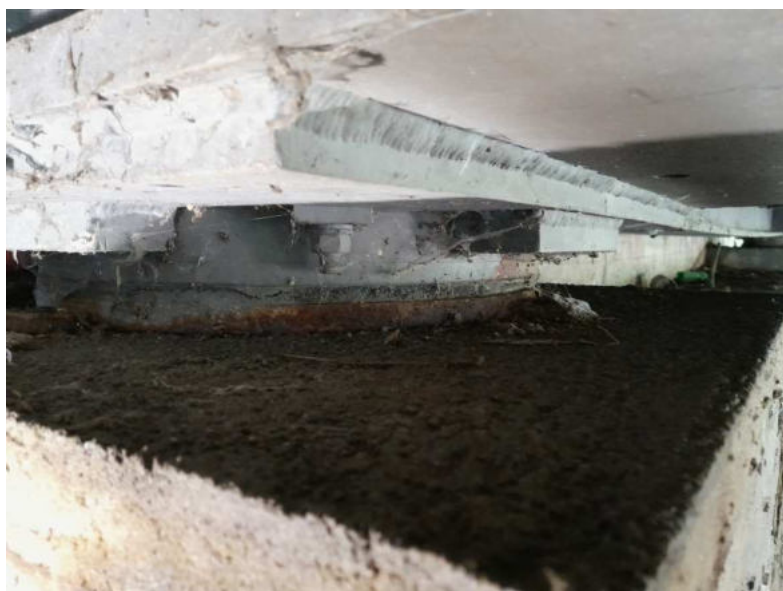
Obr. 3.81 – ložisko OP1-P, povrchová koroze hrnce ložiska

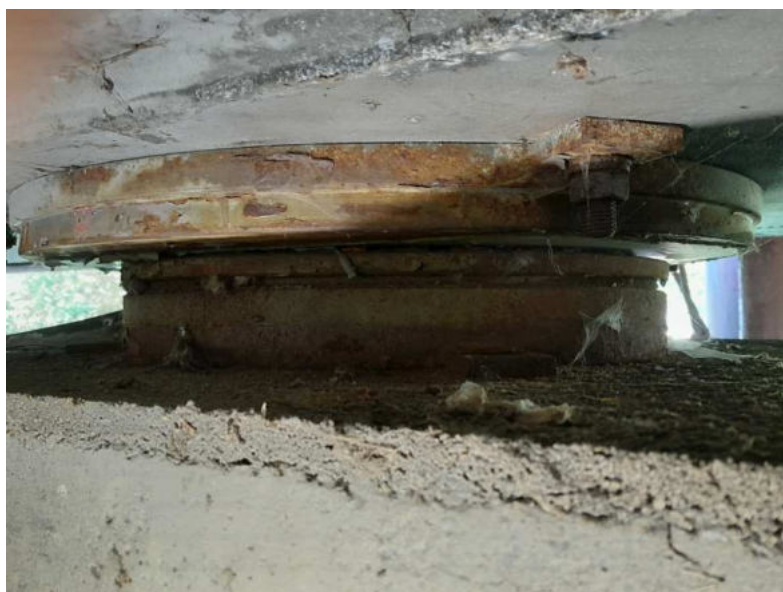
Obr. 3.82 – ložisko Pi2-L-1, plošná povrchová koroze ložiska

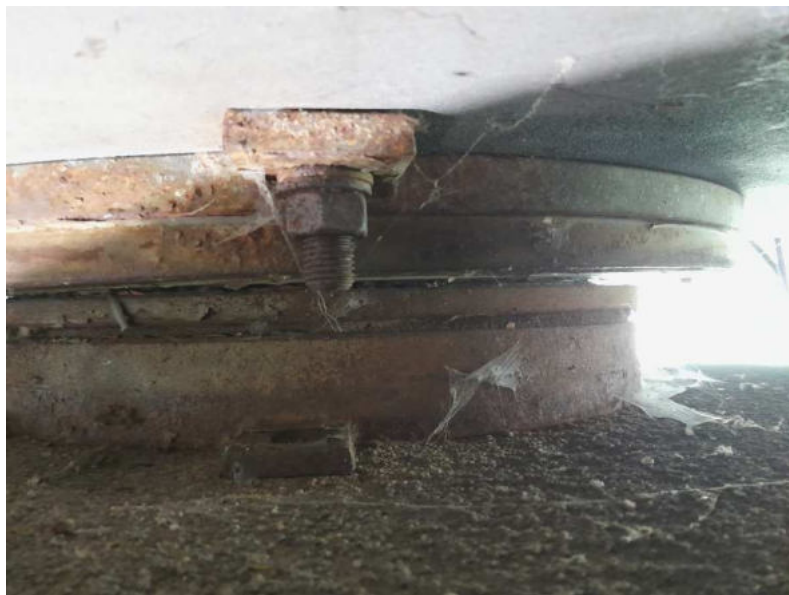
Obr. 3.83 – ložisko Pi2-L-1, plošná povrchová koroze ložiska

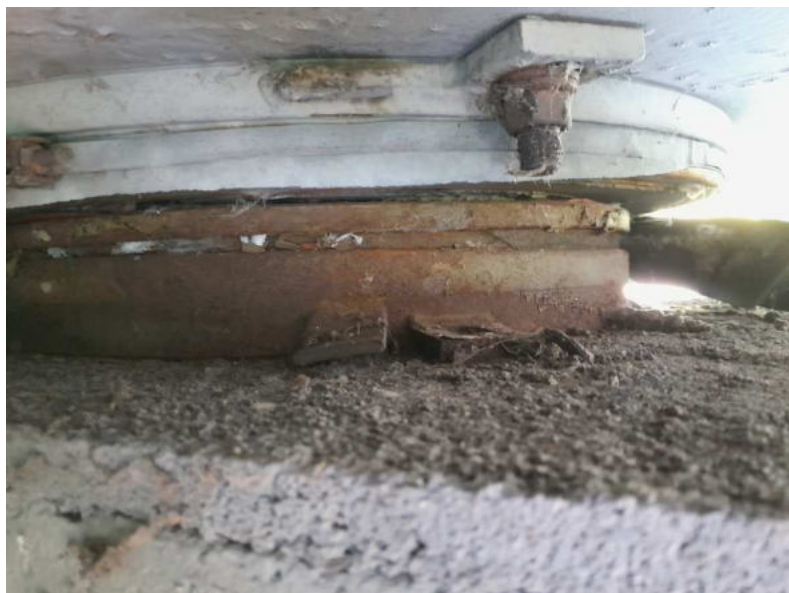
Obr. 3.84 – ložisko Pi2-L-2, plošná povrchová koroze ložiska, místy zpuchřelé těsnění náklonné spáry

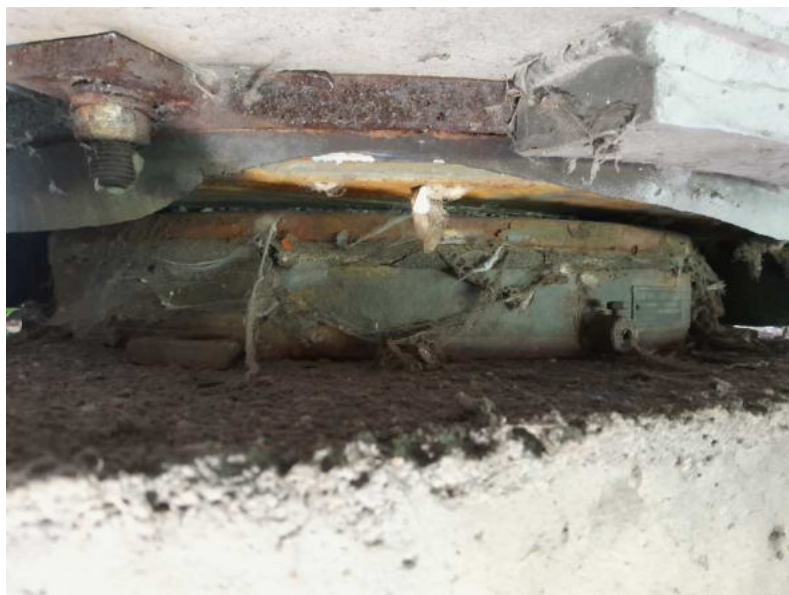
Obr. 3.85 – ložisko Pi2-P-1, lokální koroze ložiska, zejména pak horní desky ložiska, množství nečistot

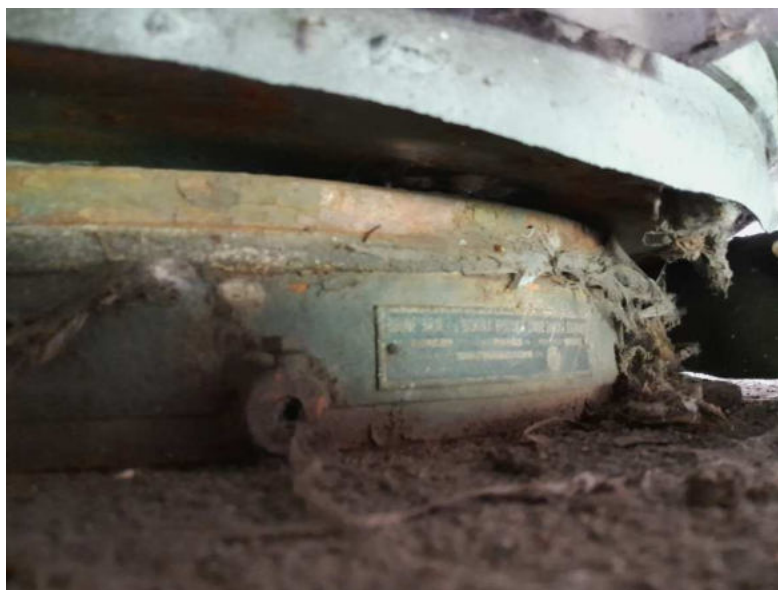
Obr. 3.86 – ložisko Pi2-P-1, lokální koroze ložiska, zejména pak horní desky ložiska, množství nečistot, nečitelný štítek ložiska

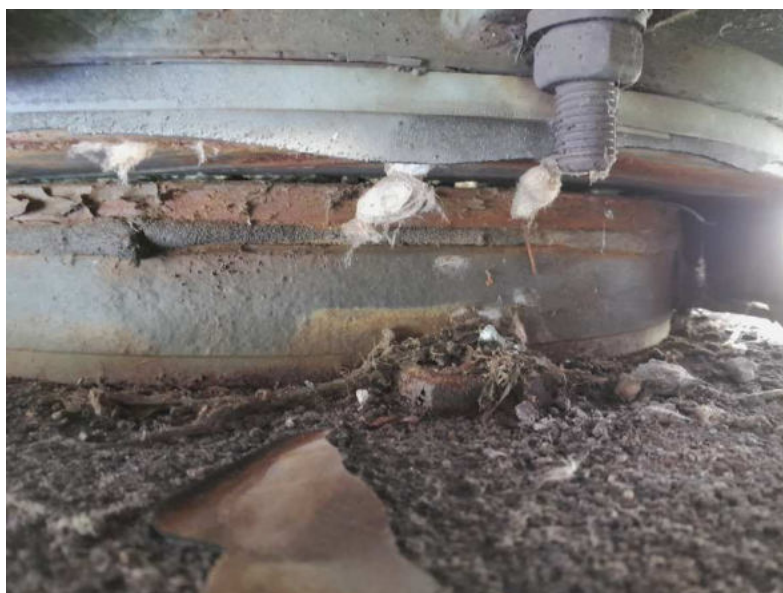
Obr. 3.87 – ložisko Pi2-P-2, lokální koroze ložiska, koroze zjištěna i u horní kluzné desky ložiska

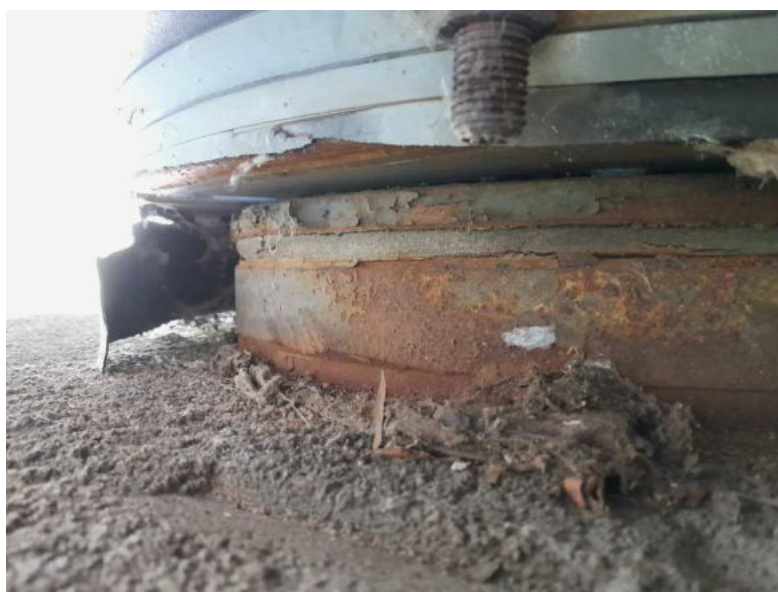
Obr. 3.88 – ložisko Pi2-P-2, plošná koroze ložiska, koroze zjištěna i u horní kluzné desky ložiska

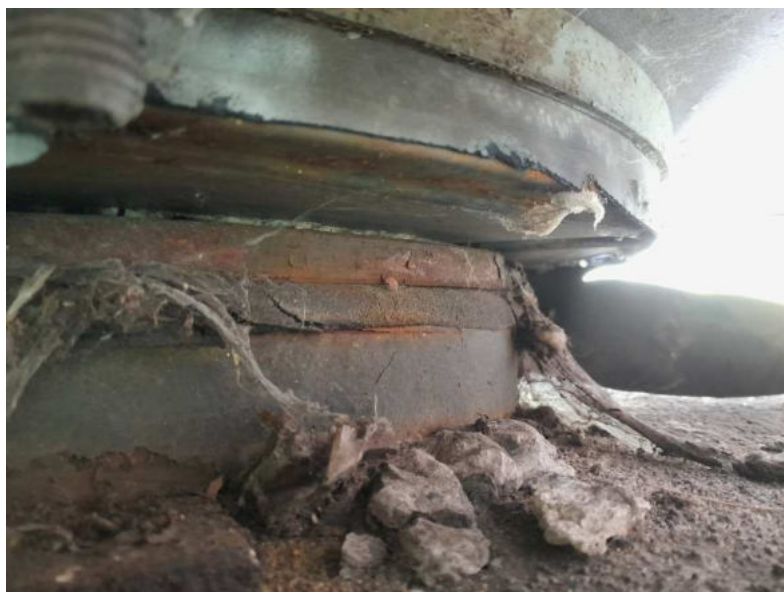
Obr. 3.89 – ložisko Pi2-P-2, lokální koroze ložiska, koroze zjištěna i u horní kluzné desky ložiska, trhлина v těsnění náklonné spáry
