Objednatel:	KSS Liberckého kraje	Obec:	MALÁ SKÁLA	Kraj:	PRAHA
Akce: <b>MOST EV.Č. 28216-1, MALÁ SKÁLA</b> <b>DIAGNOSTICKÝ PRŮZKUM MOSTU</b>				Datum	Stupeň
				12/2023	DIAG
				Souprava	Označ. přílohy

# **DIAGNOSTICKÝ PRŮZKUM**

**MOST ev.č. 28216-1, Malá Skála**

**PONTEX 2023**

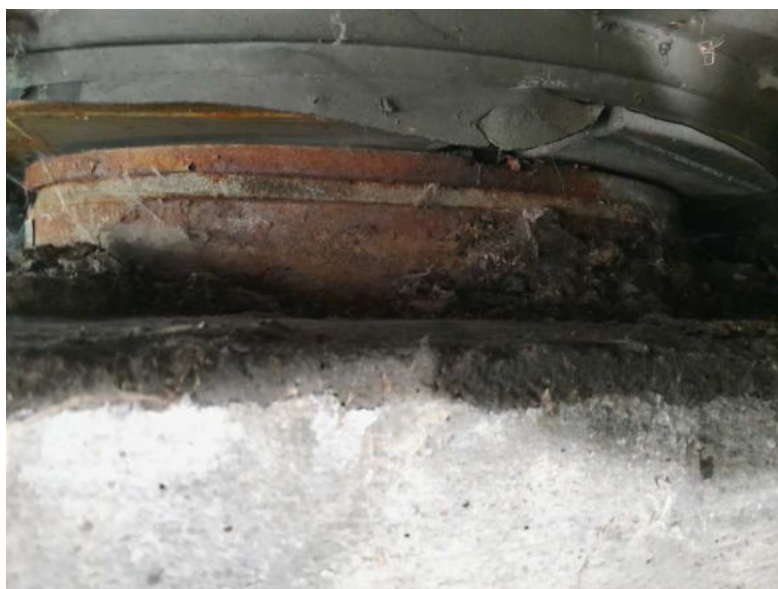
Obr. 3.90 – ložisko Pi2-P-2, lokální koroze ložiska, koroze zjištěna i u horní kluzné desky ložiska, trhлина v těsnění náklonné spáry

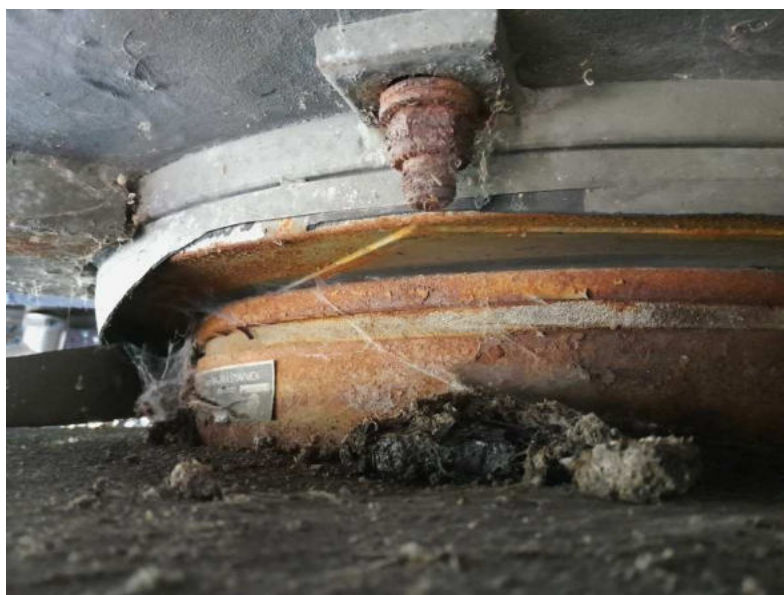
Obr. 3.91 – ložisko OP3-P, plošná koroze hrnce i horní desky ložiska, silná koroze horního kotevního šroubu

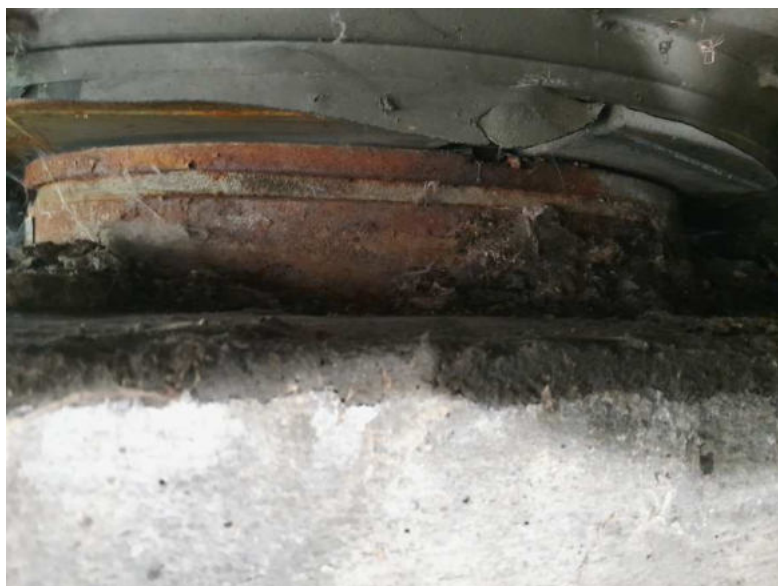
Obr. 3.92 – ložisko OP3-P, plošná koroze hrnce i horní desky ložiska

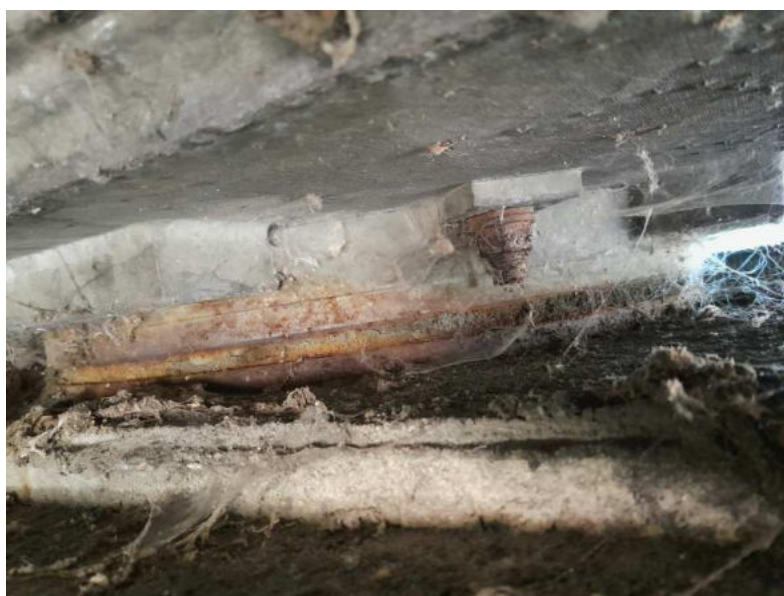
Obr. 3.93 – ložisko OP3-L, plošná koroze hrnce i horní desky ložiska, koroze kotevních šroubů

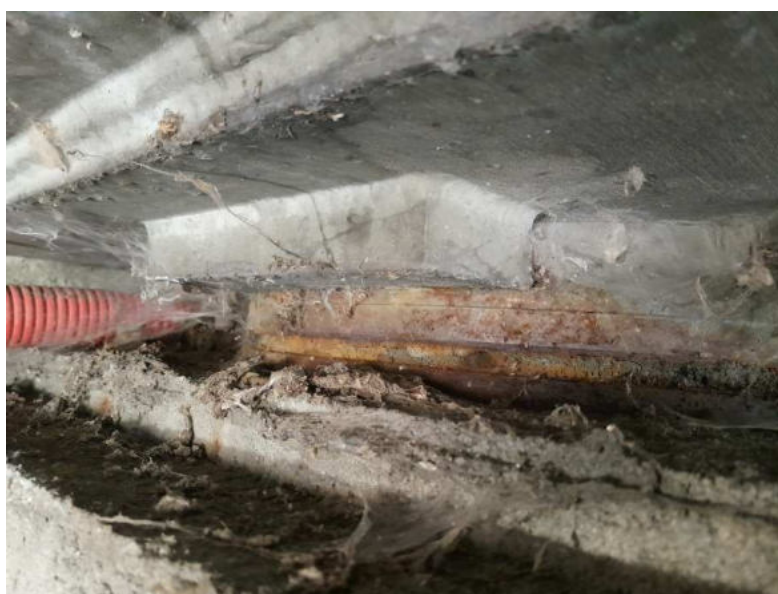
Obr. 3.94 – ložisko OP3-L, plošná koroze hrnce i horní desky ložiska

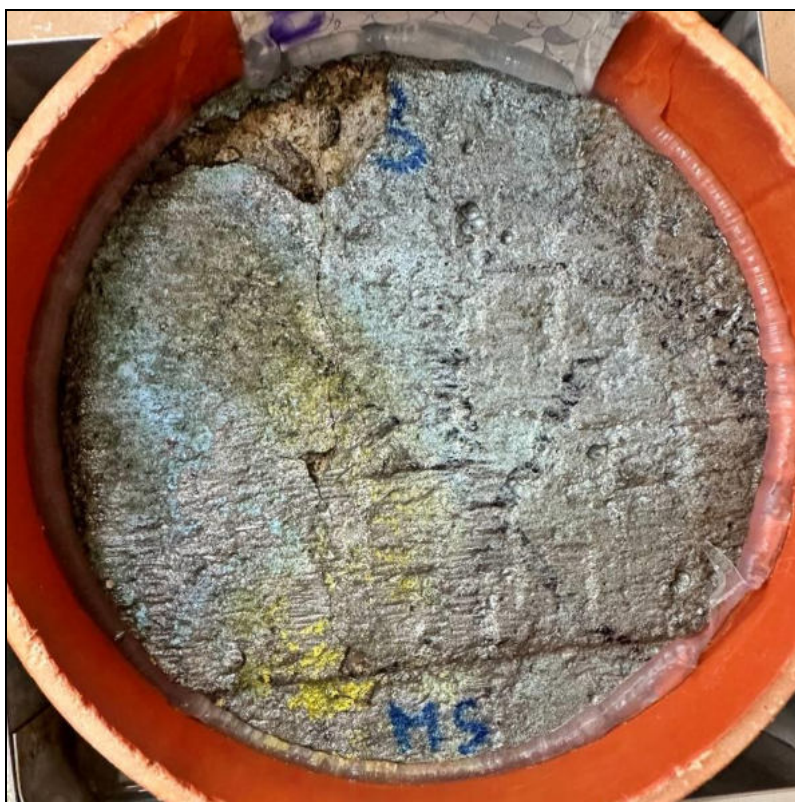
**Foto 11:** Čelo vzorku CHRL3 před zkouškou

**Foto 12:** Líc vzorku CHRL3 po zkoušce – 75 cyklů  
Celkový odpad 248 g/m<sup>2</sup>

**Porušení v ojedinělých místech čelní plochy,  
vznik trhliny šířky až 0,2 mm na čele zkušebního tělesa**

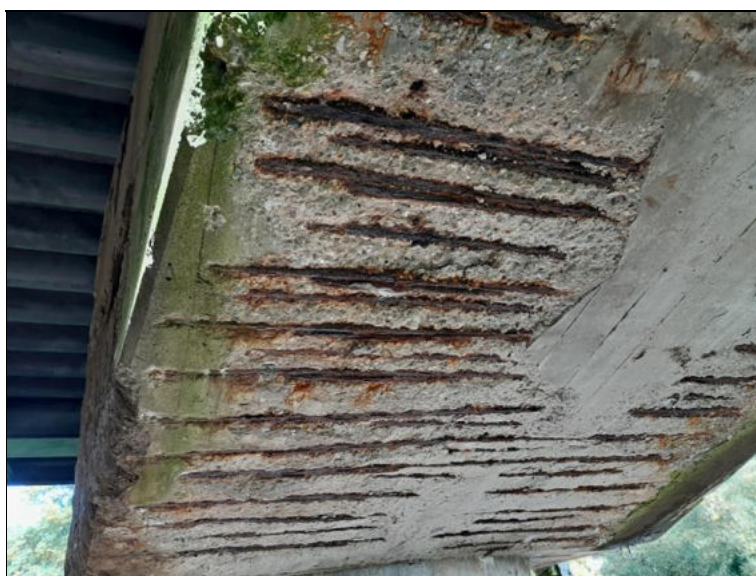
Pilíř P2, spodní líc na pravé straně. Silná koroze betonářské výztuže.

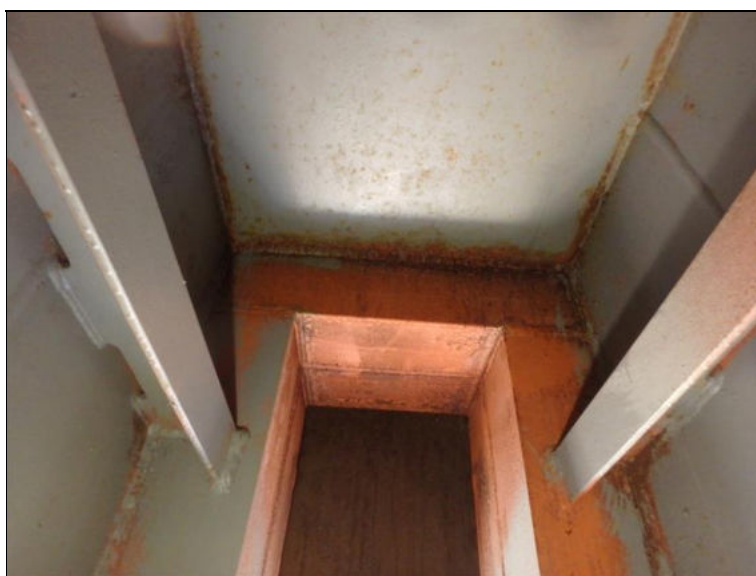
Koroze ocelové konstrukce uvnitř komorového parapetního nosníku, pole 1, pravý nosník.

Drobnější koroze u stropu ocelového parapetního nosníku.

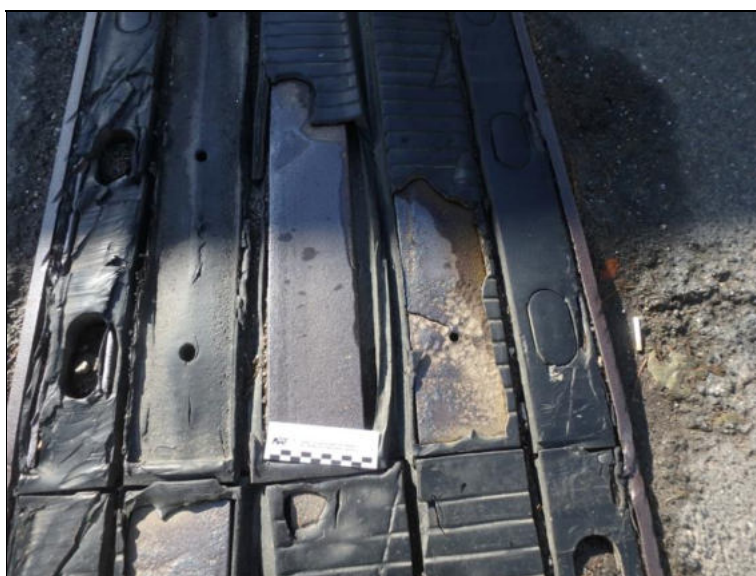
Mostní závěr nad pilířem P2.

Detail poškozeného mostního závěru nad pilířem P2.

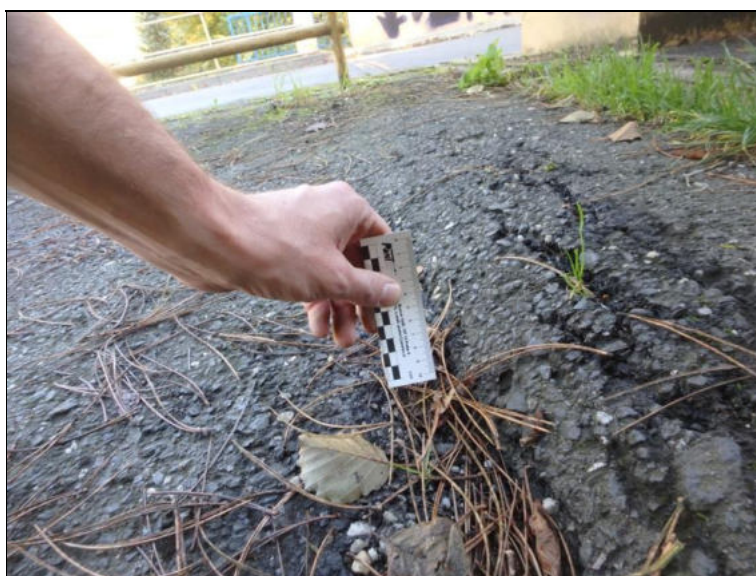
Degradace horního líce římsy na předmostí na pravé straně nad opěrou OP1.

Deformace chodníku na pravé straně před opěrou OP1.
