HLAVNÍ PROHLÍDKA

Objekt: Most ev.č. 28216-1 (Malá Skála)

Prohlídku provedl: Junek Vladimír, Ing.
PONTEX, s.r.o.

Datum provedení prohlídky: 24.10.2023

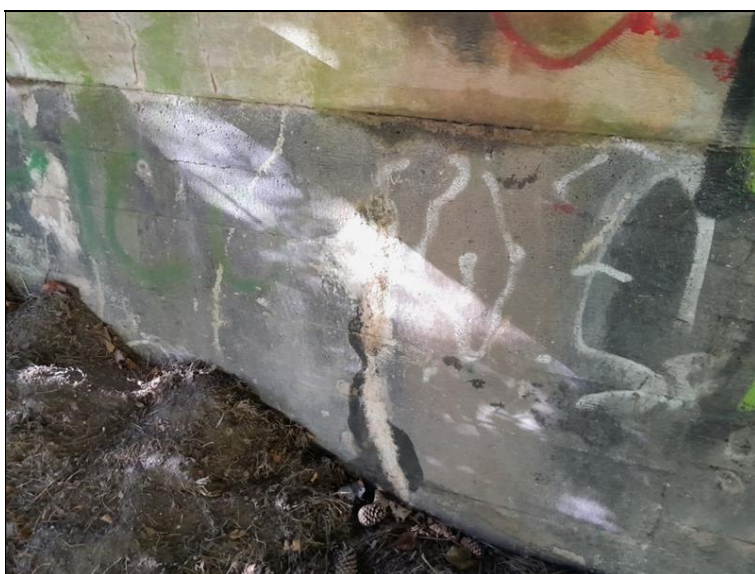
Pata opěry OP1, pravá strana, svislé trhliny s výluhy.

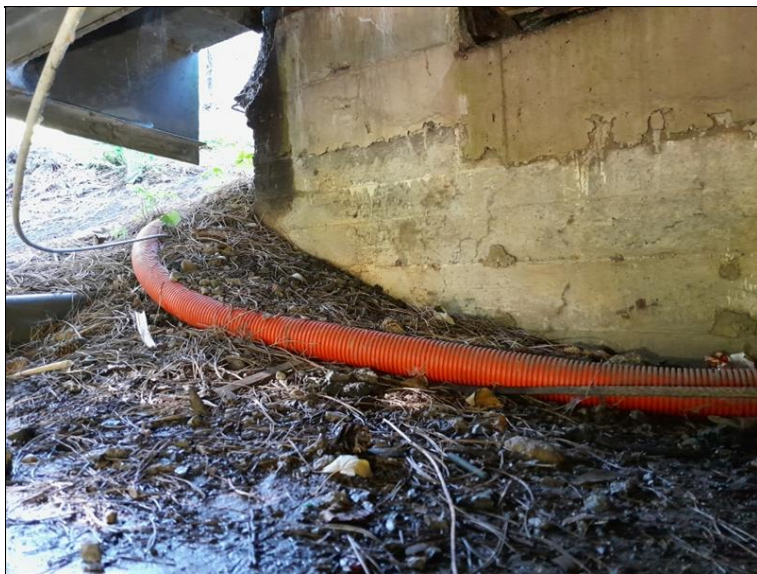
Množství nečistot na úložném prahu opěry OP1.

[2] 1.2 Mostní podpěry křídla a čelní zdi / Opěry Zajistit úpravu terénu podél pravé strany opěry OP1 tak, aby nedocházelo k zasypávání úložného prahu..

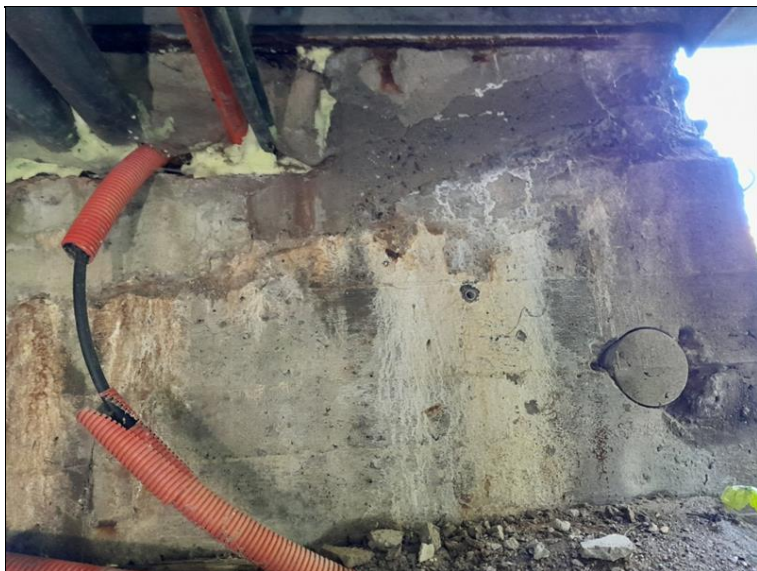
Silné průsaky na levé straně závěrné zdi opěry, poškozená chránička inženýrské sítě.

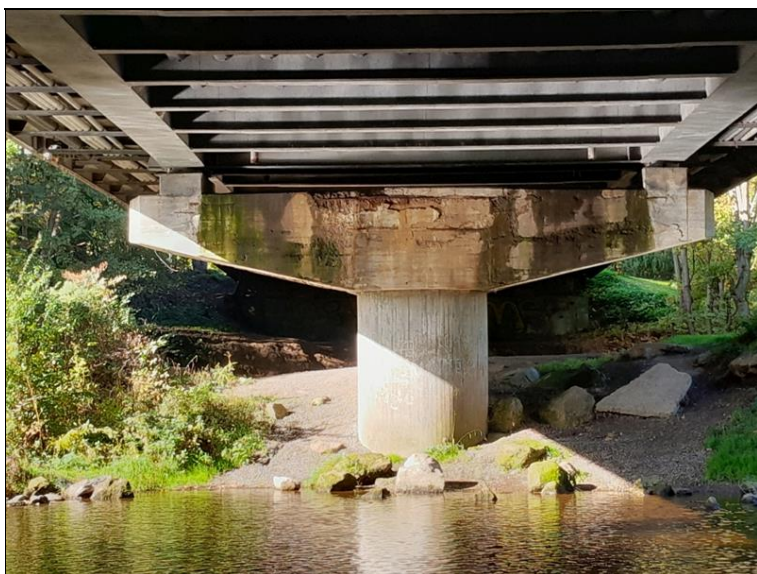
Pilíř P2, silné zatékání.

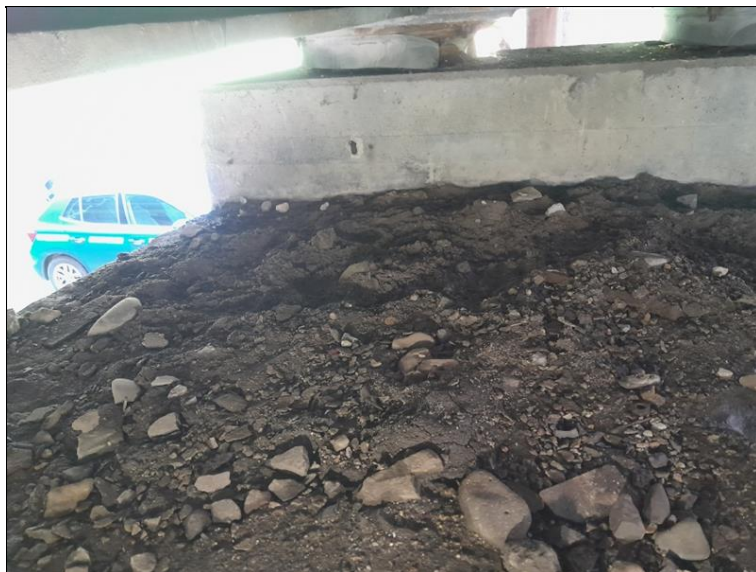
betonářské výztuže je 10 - 20% průřezové plochy.
Na horním líci úložného prahu pilíři velké množství nečistot a naplavenin.

Nánosy nečistot na horním líci úložného prahu
pilíře P2.

[3] 1.2 Mostní podpěry křídla a čelní zdi / Pilíř_2 Vyčistit úložné prahy podpěr od nečistot a naplavenin.

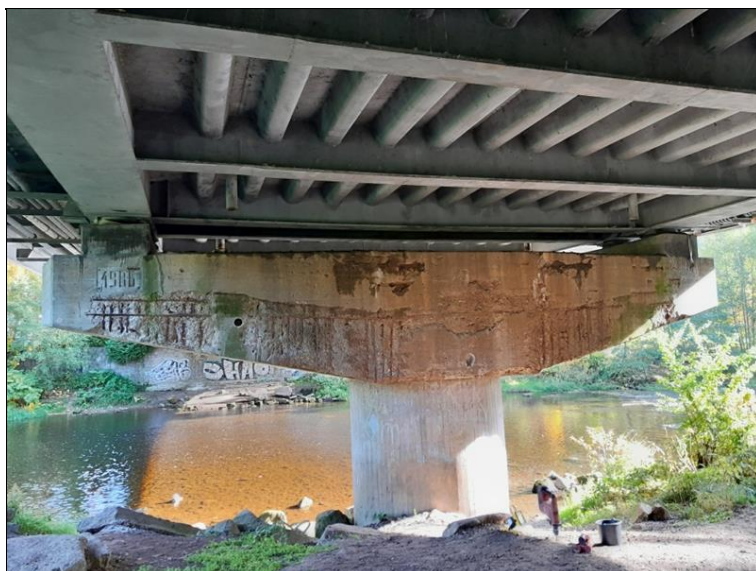
Pilíř P2, pohled do pole 1, plošná koroze
betonářské výztuže.

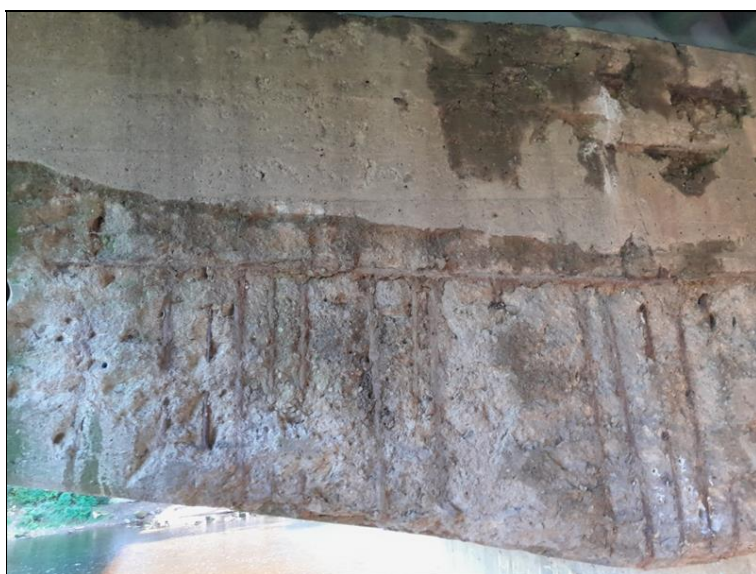
Pilíř P2, pohled do pole 1, plošná koroze
betonářské výztuže.

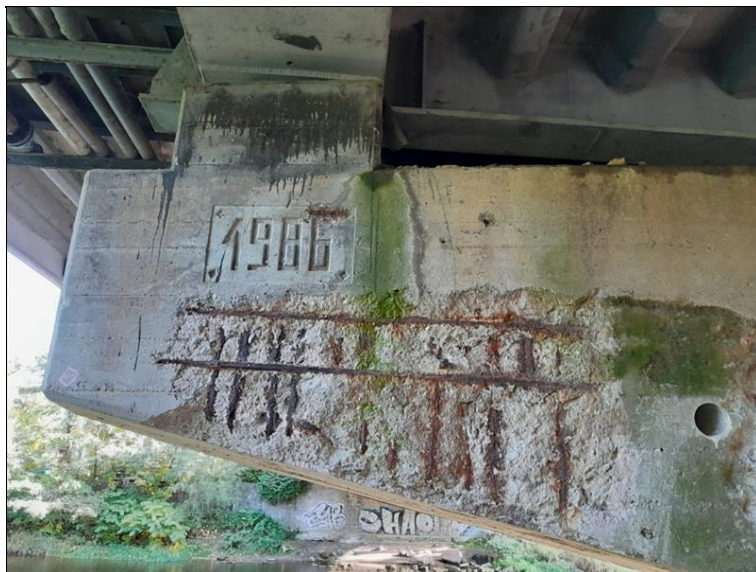
Pilíř P2, pohled do pole 1, plošná koroze betonářské výztuže, pod levým ložiskem.

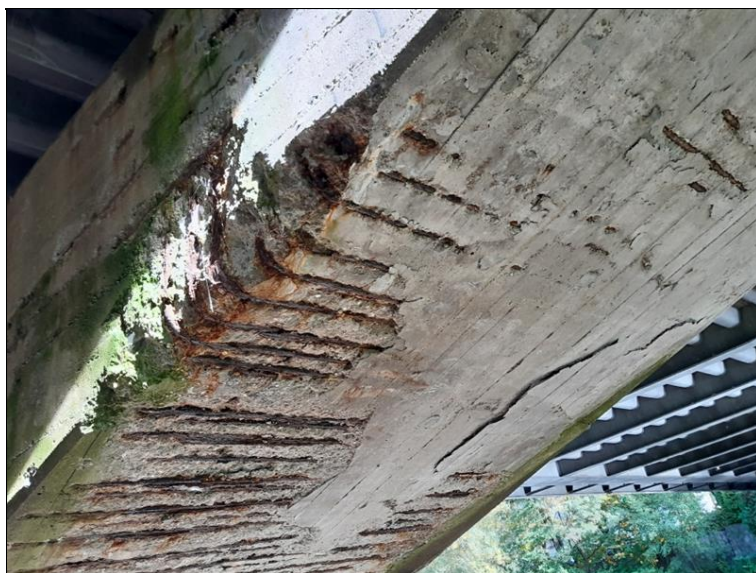
Pilíř P2, spodní líc na pravé straně. Silná koroze betonářské výztuže.

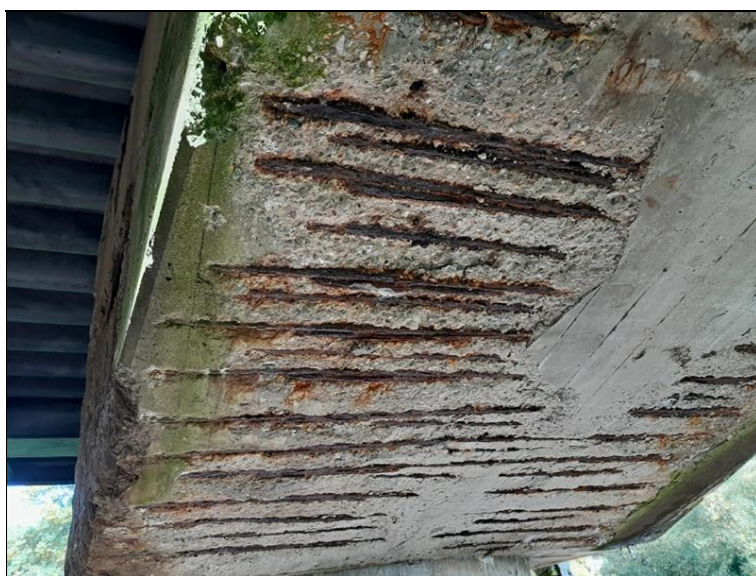
Pilíř P2, spodní líc na pravé straně. Silná koroze betonářské výztuže.

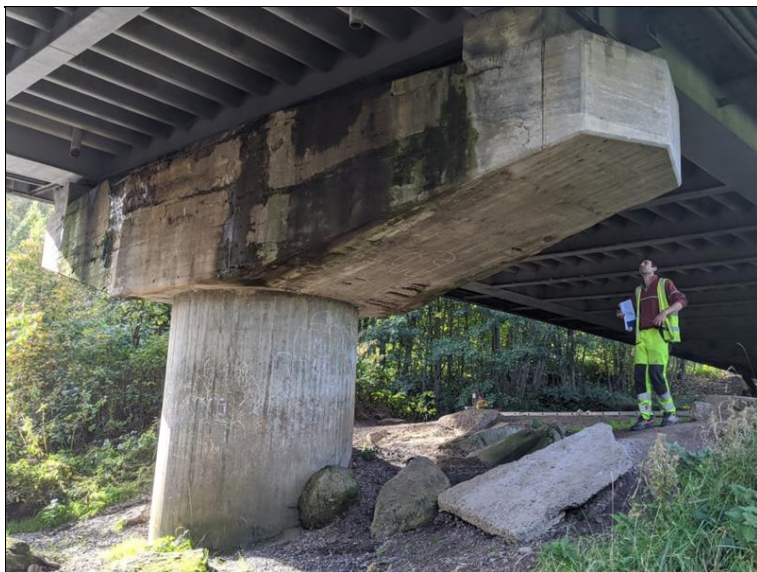
Pilíř P2, líc do pole 2, silné zatékání, plošná degradace betonu.

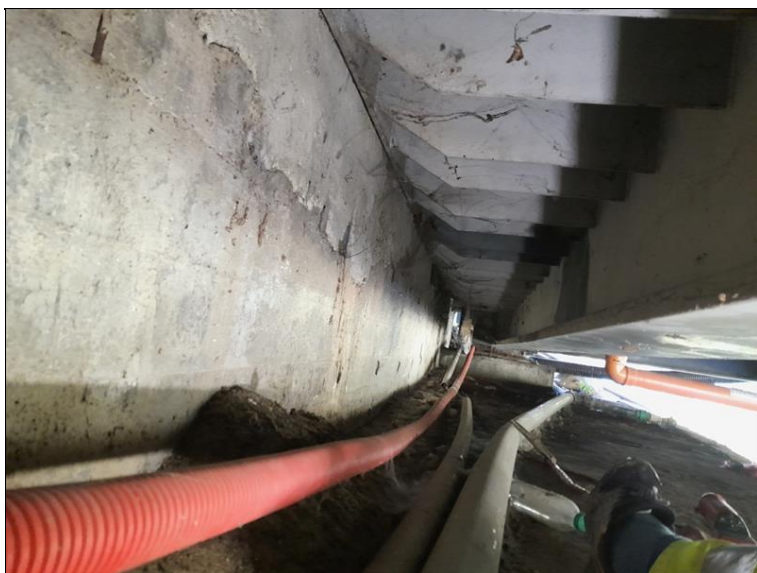
Úložný práh opěry OP3, chráničky inženýrských sítí.

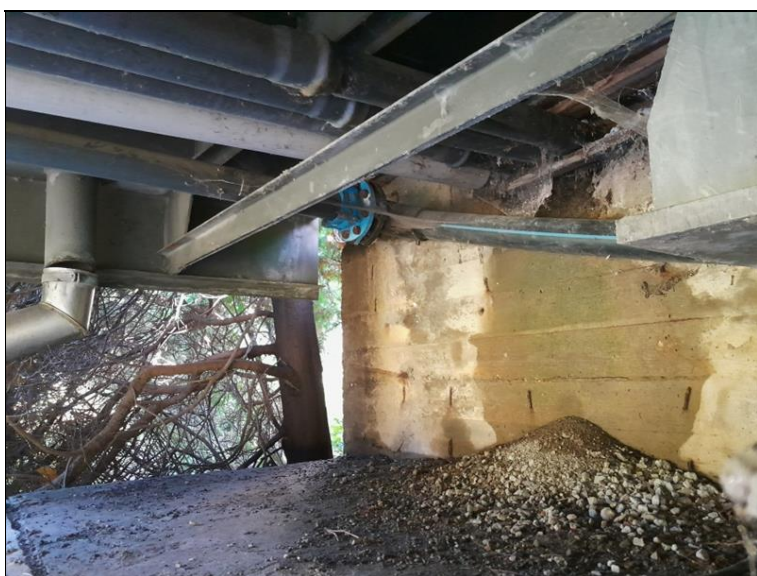
Zatékání na levé straně závěrné zdi opěry OP3, rozpojený svod odvodnění.

| [5] 4.8 Odvodnění | Opravit poškozené odvodňovací svody u opěry OP3 na levé i pravé straně. |

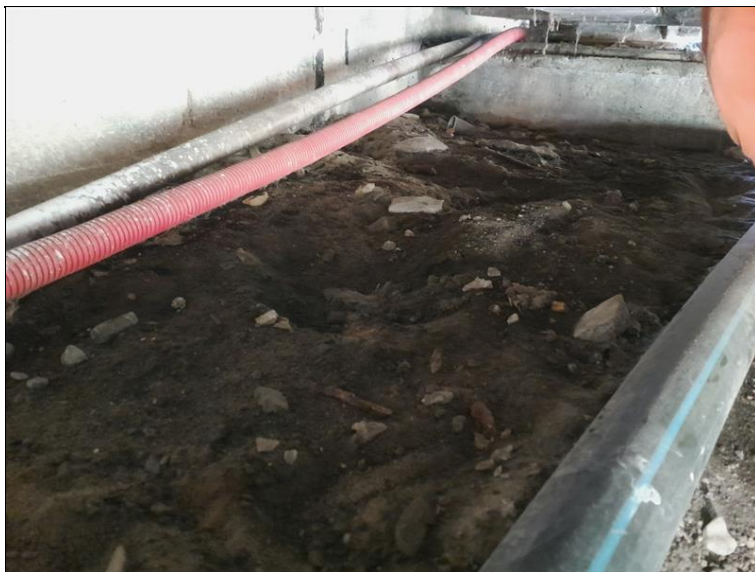
Nános nečistot na úložném prahu opěry OP3.

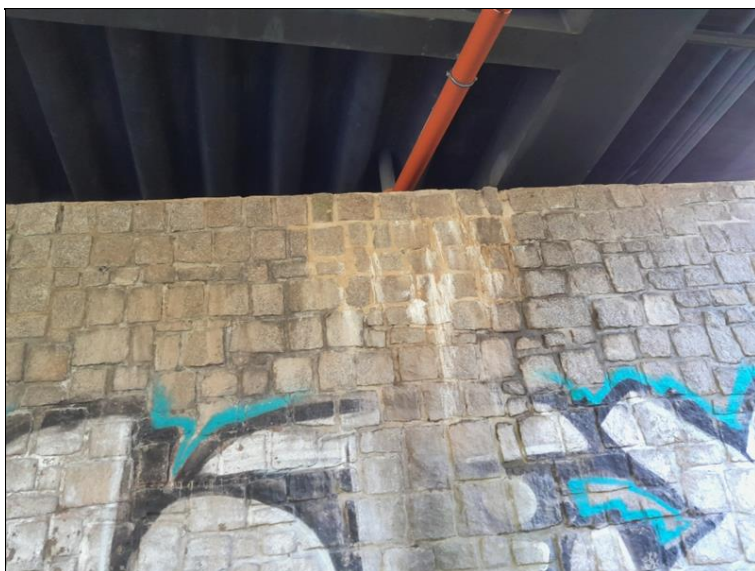
Dřík opěry OP3, v horní části zatékání a výluhy ve spárování.

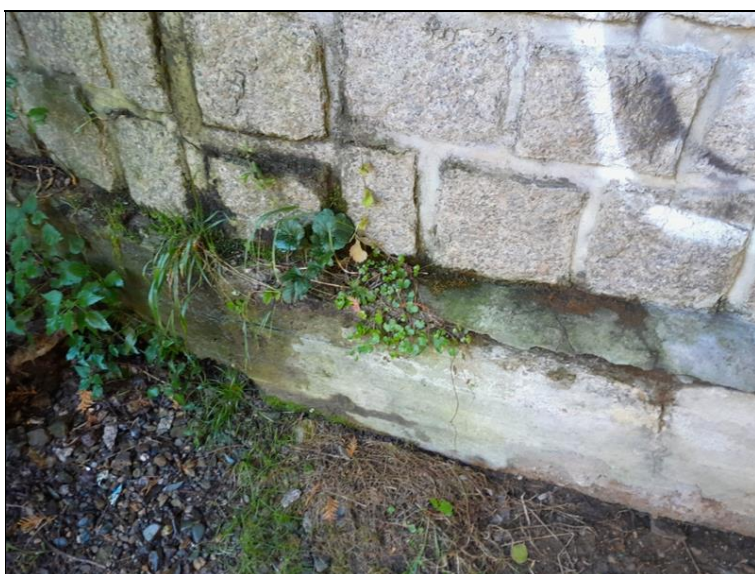
Pata opěry OP3 na levé straně, drobná vegetace.

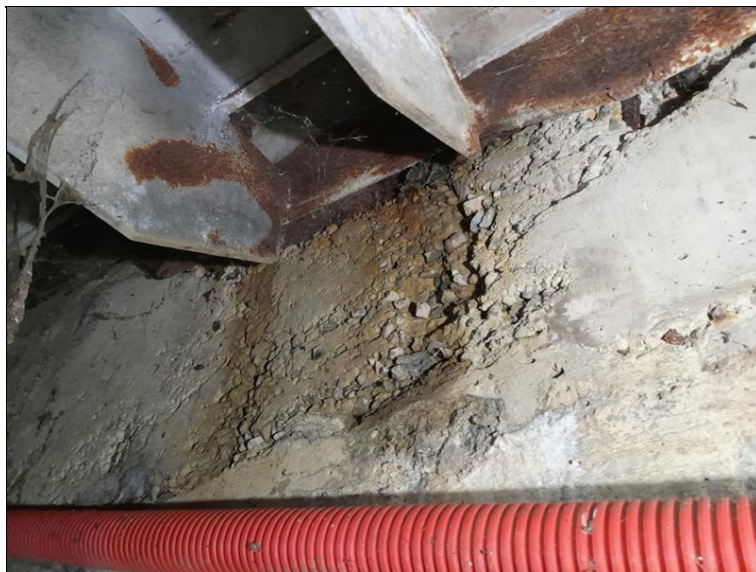
Štěrková hnízda v závěrné zdi opěry OP3, povrchová koroze koncové části nosné konstrukce.

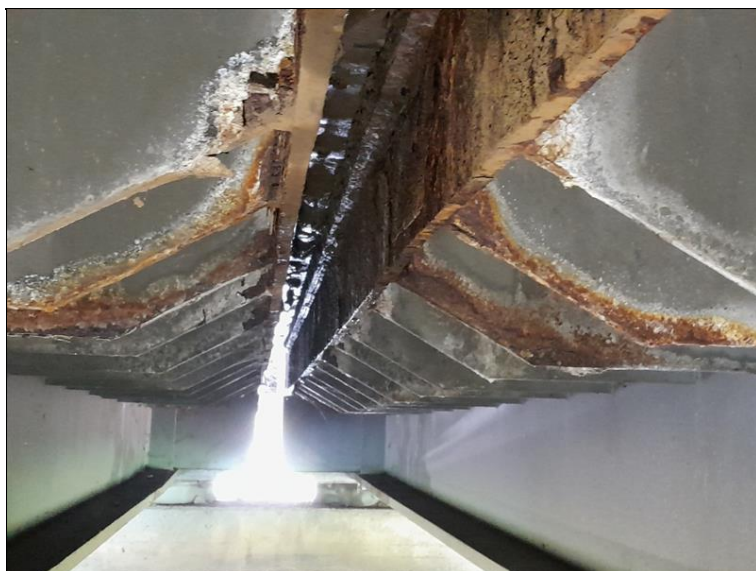
Silnější povrchová koroze na spodním lici nosné konstrukce pod mostním závěrem nad pilířem P2.

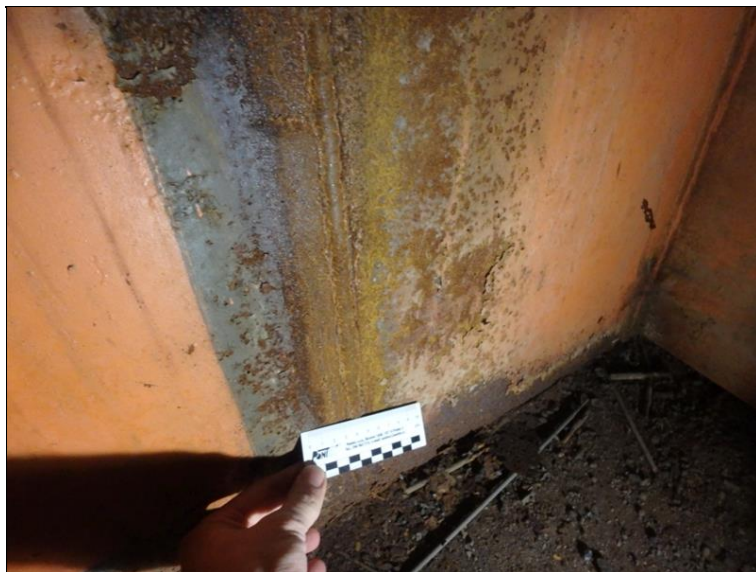
V rámci prohlídky byly rovněž zkontrolovány vnitřní komory parapetních nosníků. Byla zde zjištěna v některých částech protikorozní ochrana plošně na konci životnosti, lokálně byla v koncových částech zjištěna silnější koroze u dna komorového nosníku s oslabením průřezové plochy do 1 mm. Další poruchy protikorozní ochrany byly zjištěny u montážních svarů v cca 1/3 rozpětí polí.

Plošná povrchová koroze uvnitř komorového parapetního nosníku v místě montážního svaru, pole 2, pravý nosník.

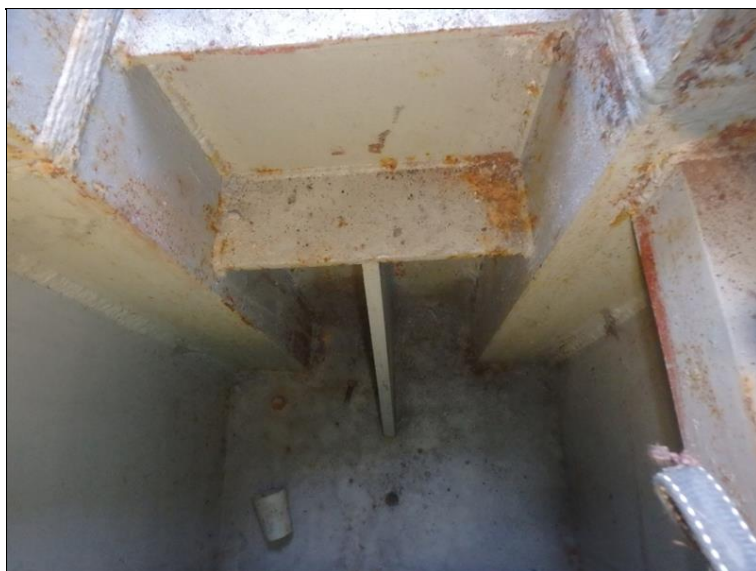
Koroze ocelové konstrukce uvnitř komorového parapetního nosníku, pole 2, pravý nosník.

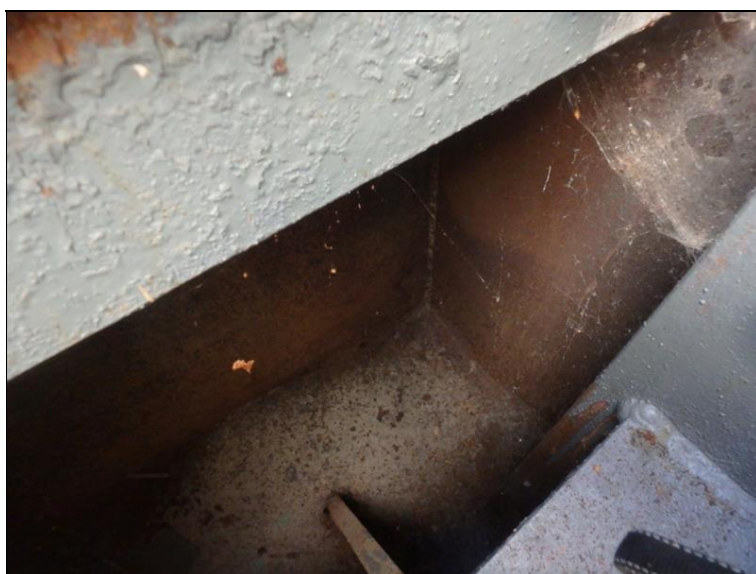
Koroze ocelové konstrukce uvnitř komorového parapetního nosníku, pole 2, pravý nosník.

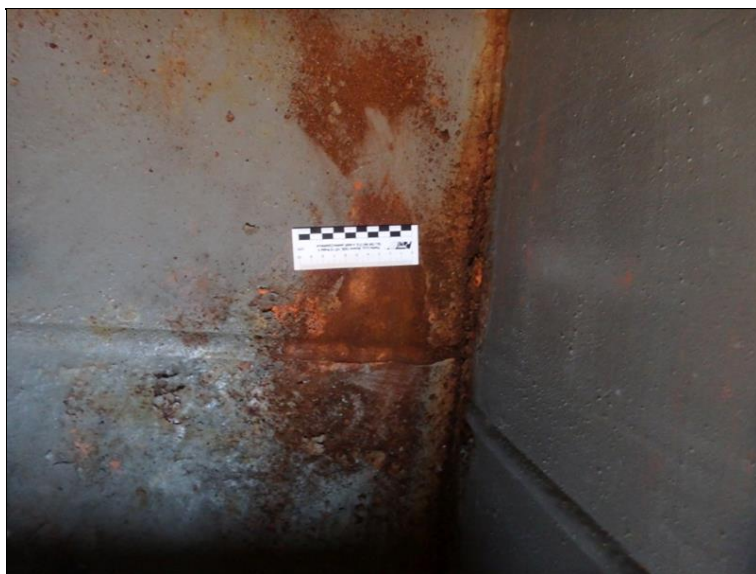
Koroze ocelové konstrukce uvnitř komorového parapetního nosníku, pole 2, pravý nosník.

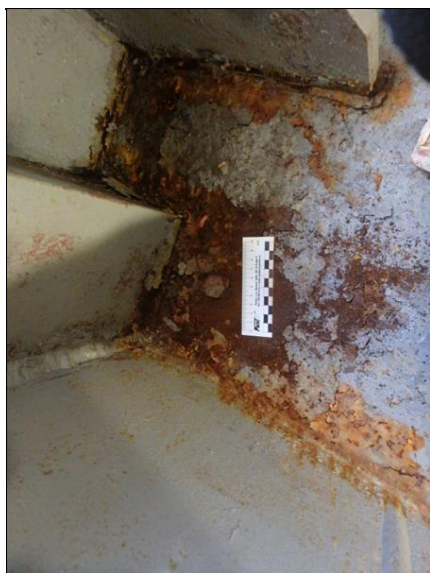
Koroze ocelové konstrukce uvnitř komorového parapetního nosníku, pole 1, pravý nosník.

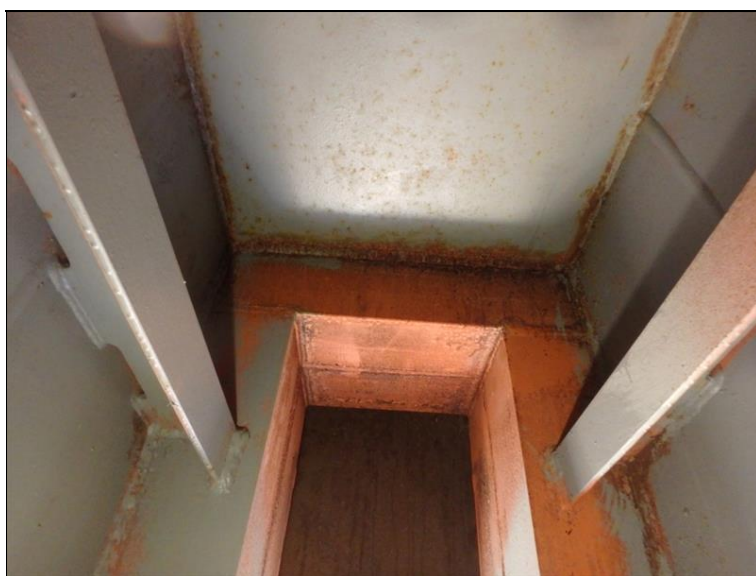
Drobnější koroze u stropu ocelového parapetního nosníku.

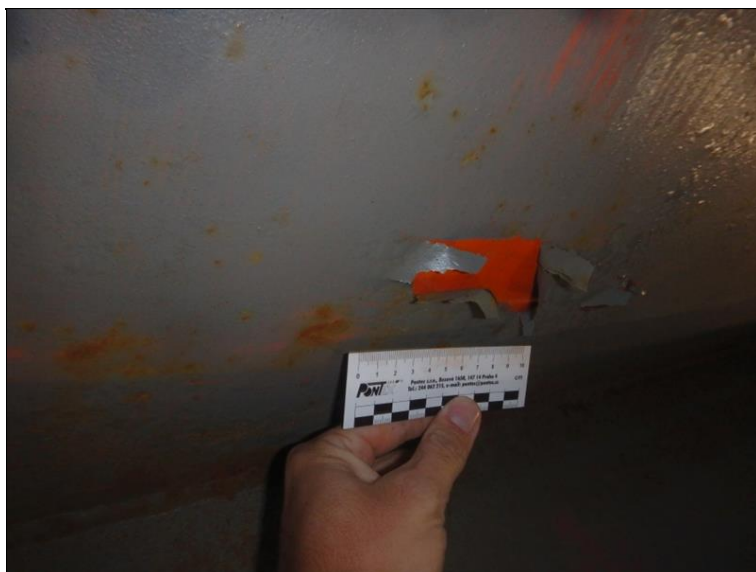
Lokálně poškozená protikorozní ochrana uvnitř komorového parapetního nosníku, pole 2, pravý nosník.

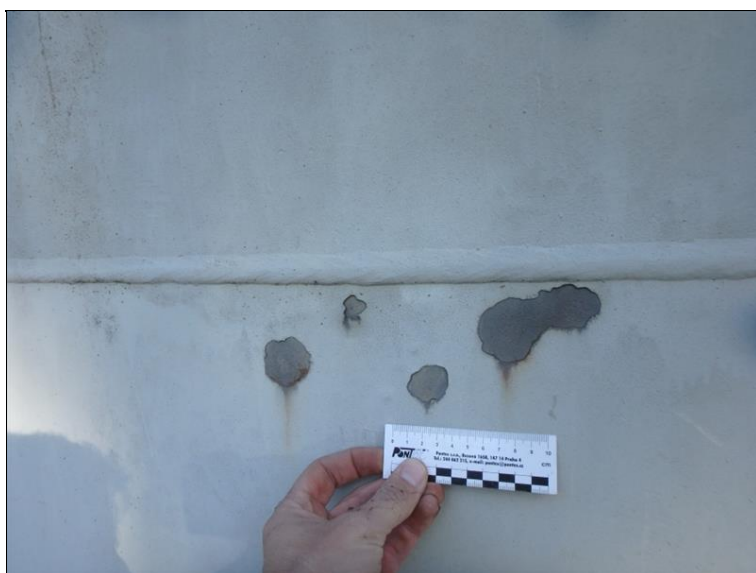
Lokálně poškozená protikorozní ochrana ocelového parapetního nosníku na pravé straně v poli 2, pravý bok.

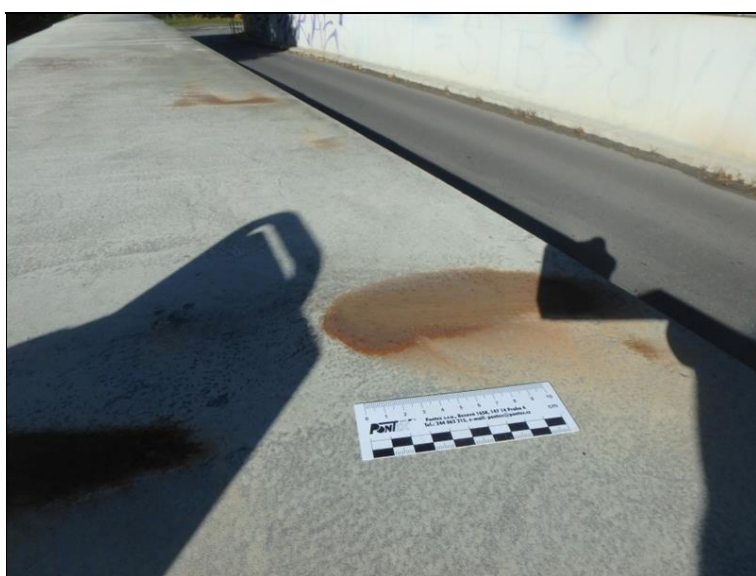
Lokální povrchová koroze na horním líci pravého ocelového parapetního nosníku, pole 1, pravá strana.

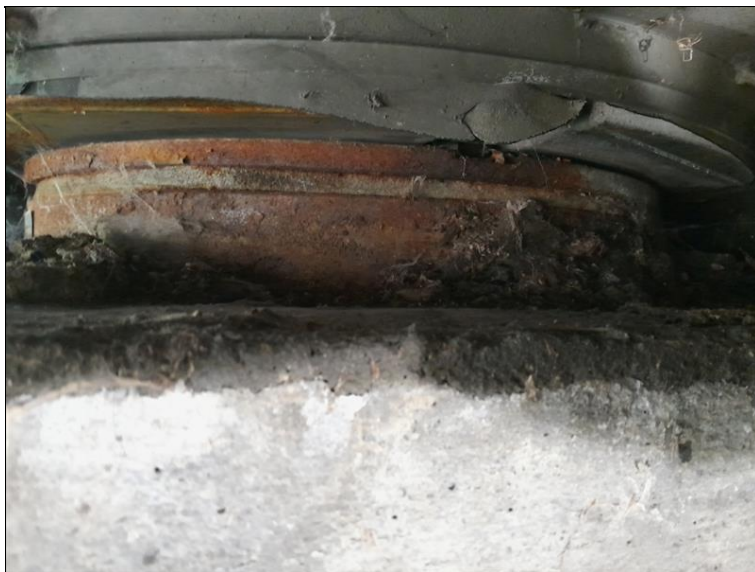
U ložisek na pilíř P2 byla zjištěna koroze horní kluzné desky.

Pravé ložisko na pilíři P2, plošná povrchová koroze.

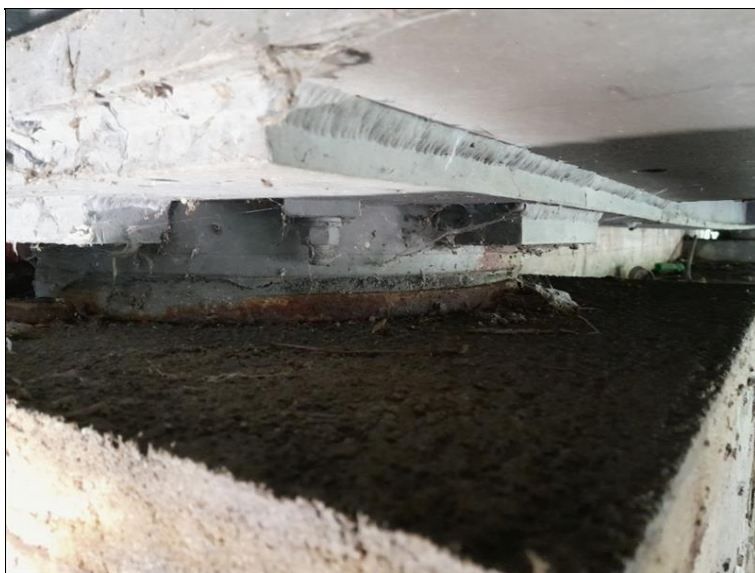
Pravé ložisko na opěře OP1, plošná koroze spodního hrnce ložiska.

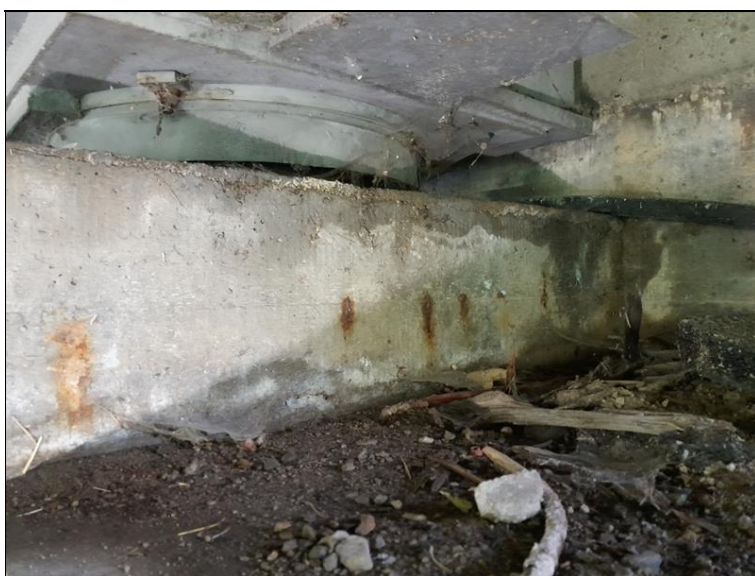
U všech ložisek byla zjištěna povrchová koroze, u některých ložisek je koroze silnější. Výjimku představuje ložisko na opěře OP1 vlevo, kde dochází k hloubkové korozi a rozsáhlému odpadávání korozní produktů u spodního hrnce ložiska. Stav tohoto ložiska je velmi špatný.

Levé ložisko na opěře OP1, silné zatékání v okolí ložiska, prokreslená korodující betonářská výztuž podložiskového bločku.

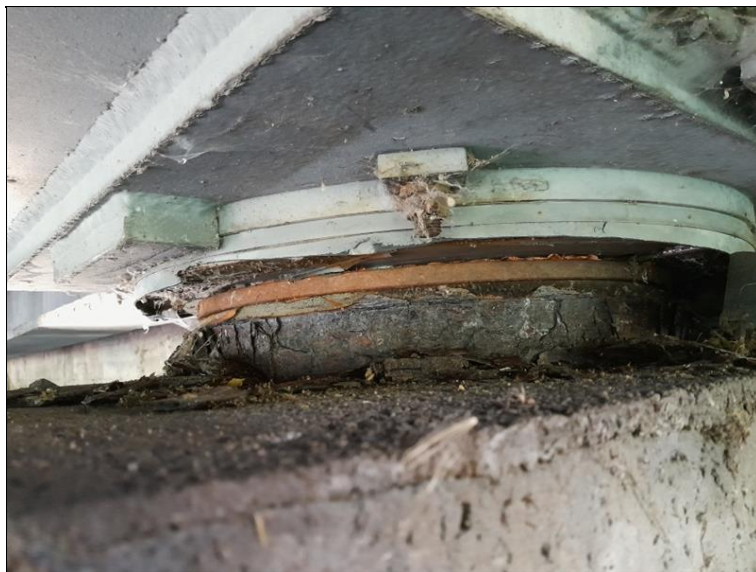
Pravé ložisko na opěře OP1, velmi silná koroze hrnce ložiska.

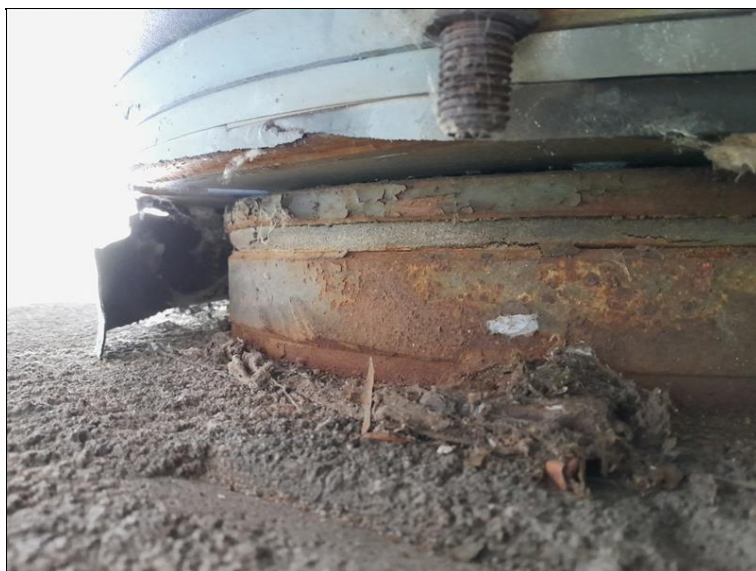
Plošná povrchová koroze pravého ložiska na pilíři P2.

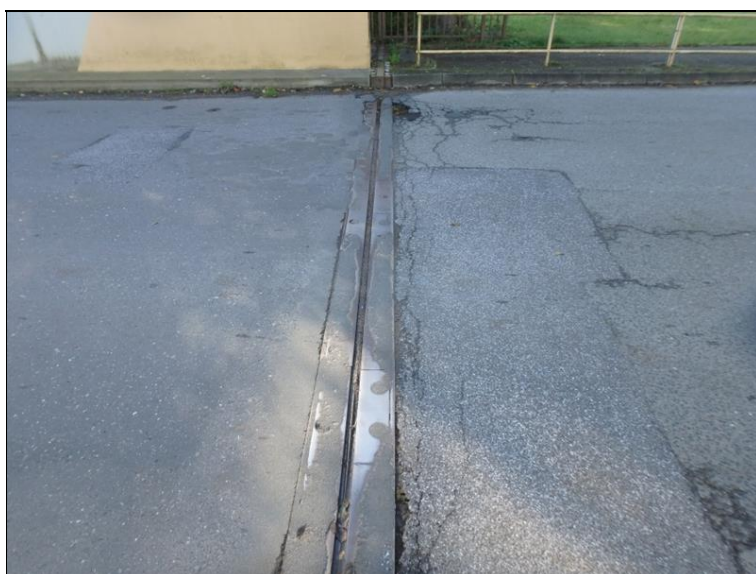
V napojení mostních závěrů jsou ve vozovce u opěr OP1 a Op3 hluboké výtluky, sítě trhlín.

Mostní závěr nad opěrou OP1, u mostního závěru poruchy vozovky.

[4] 3.1 Vozovka Provést opravu výtluků a trhlin ve vozovce.

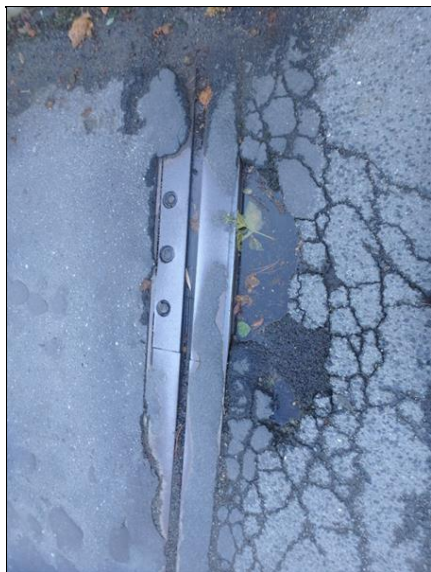
Detail poškozené vozovky u mostního závěru nad opěrou OP1.

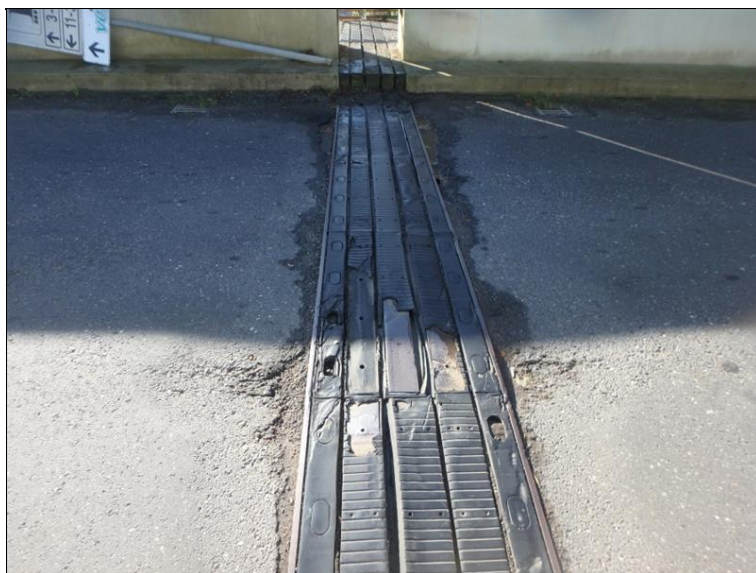
Všemi mostními závěry výrazně prosakuje voda, všechny závěry jsou významně poškozené - neopravitelné, nejvíce pak mostní závěr nad pilířem P2. Z mostního závěru nad pilířem P2 vyčnívají korodující ocelové profily, hrozí jejich uvolnění.

Mostní závěr nad pilířem P2.

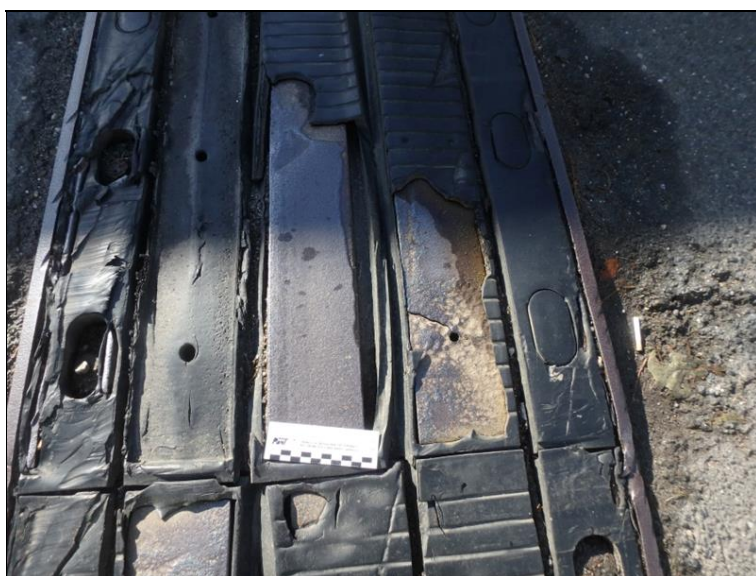
Detail poškozeného mostního závěru nad pilířem P2.

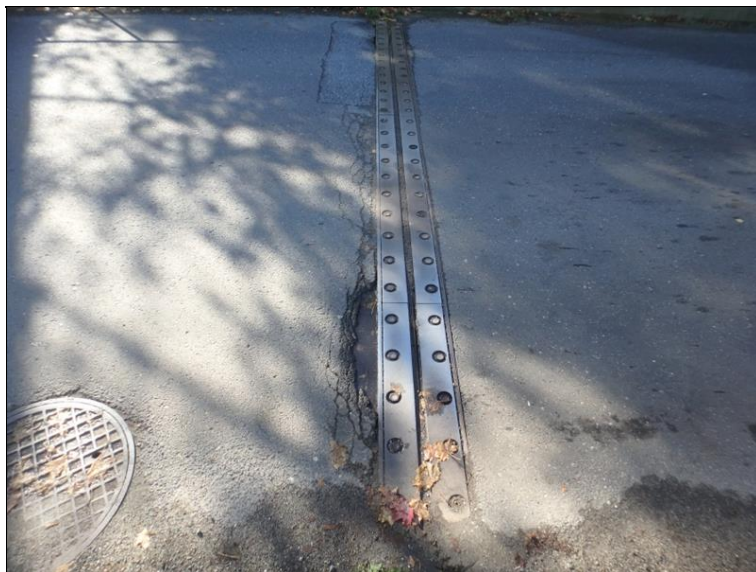
Mostní závěr nad opěrou OP3, výtluky ve vozovce u mostního závěru.

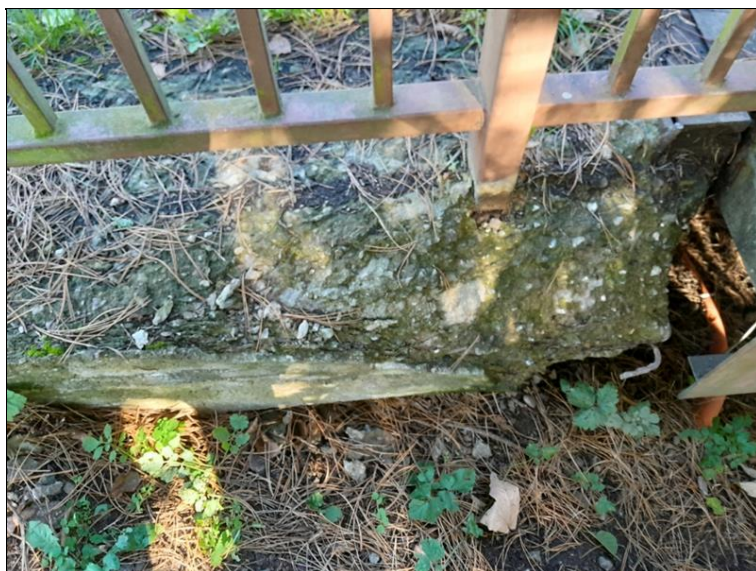
[3.3] 3.3.1 římsa Beton říms nad opěrami hloubkově degraduje.

Degradace horního líce římsy na předmostí na pravé straně nad opěrou OP1.

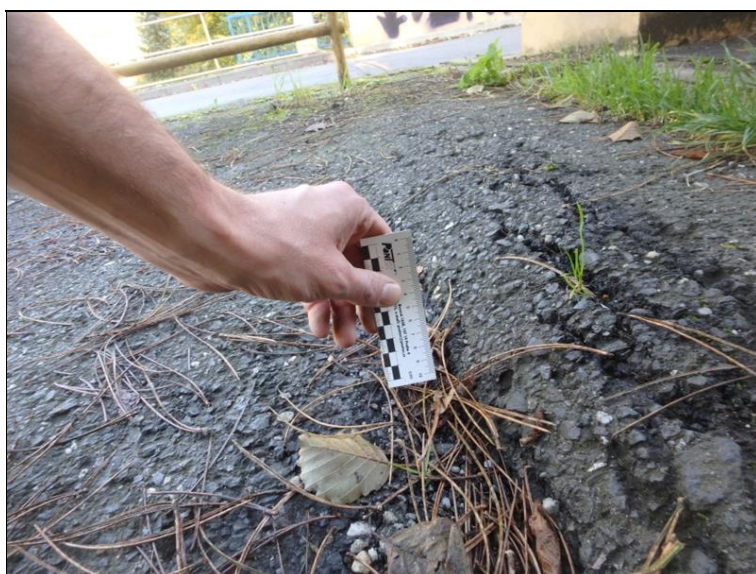
[3.2] 3.2 Chodníky V krytu chodníků se vyskytují deformace, otevřené trhliny či pracovní spáry. Kryt chodníku před opěrou OP1 na pravé straně je pokleslý.

Deformace chodníku na pravé straně před opěrou OP1.

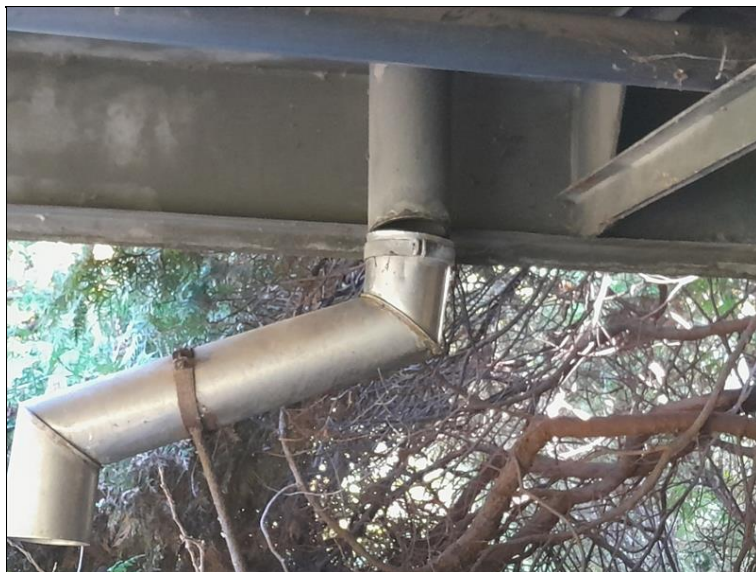
Odvodňovací svody u opěry OP3 jsou rozpojené.

Rozpojený svod odvodnění u opěry OP3.

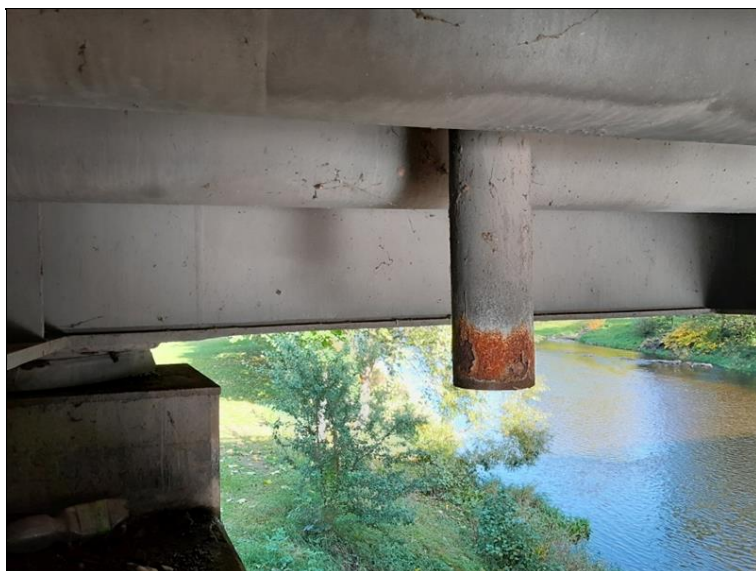
Konce svodů odvodnění povrchově korodují.

Koroze konce odvodňovacího svodu u pilíře P2.

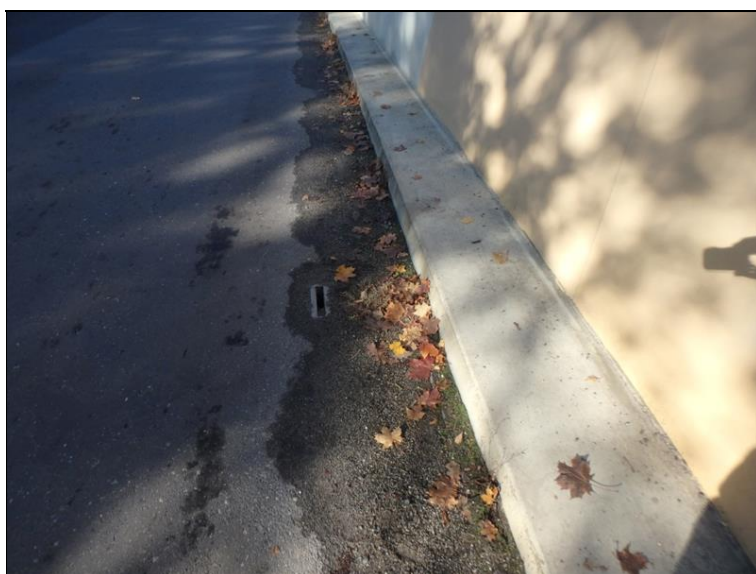
[4.1] 4.8 Odvodnění V odvodňovacím žlabu u konzoly je množství nečistot. Odvodňovače ve vozovce jsou z velké části zanesené naplaveninami.

Množství nečistot u kraje vozovky, zanesený odvodňovač ve vozovce.

[1] 4.8 Odvodnění Pravidelně čistit odvodňovací žlaby, odvodňovače ve vozovce, vozovku a chodníky.

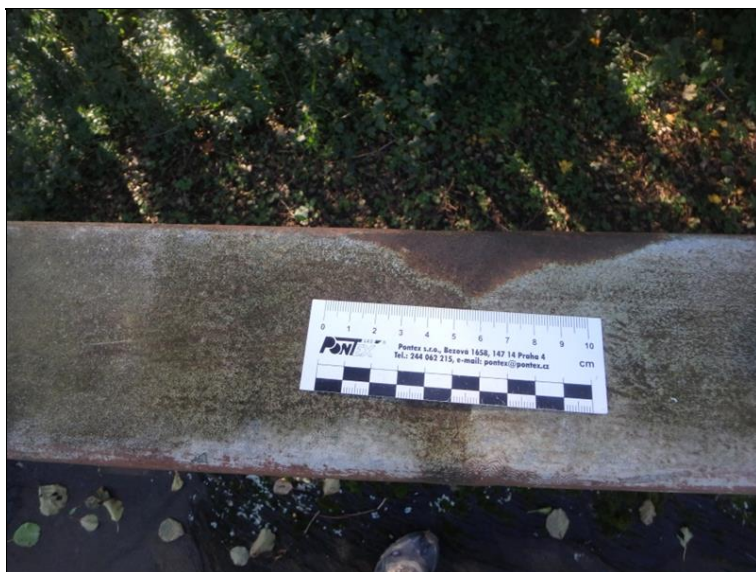
[4.2] 4.2 Zábradlí Ocelové zábradlí má zejména u horního madla poškozenou protikorozi ochranu, lokálně pak slabě koroduje. Poškozené je i vnitřní zábradlí nad pilířem P2, deformace, koroze.

Povrchová koroze zábradlí.

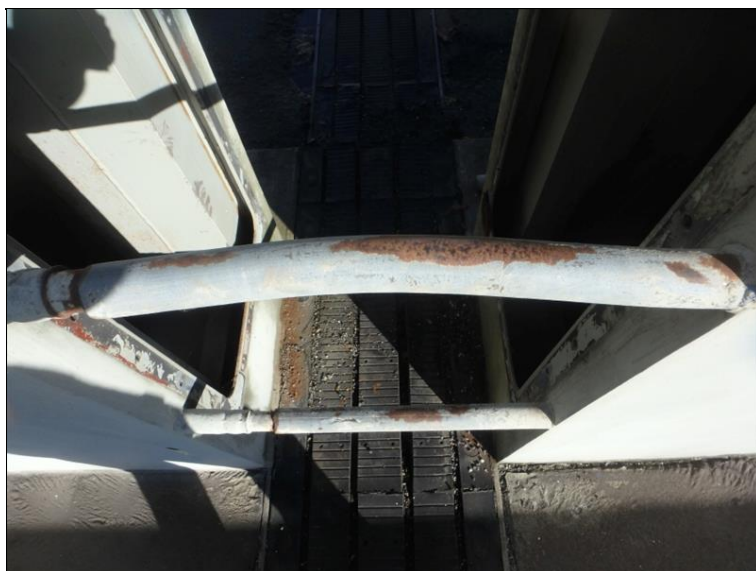
Deformované zábradlí nad pilířem P2, povrchová koroze.

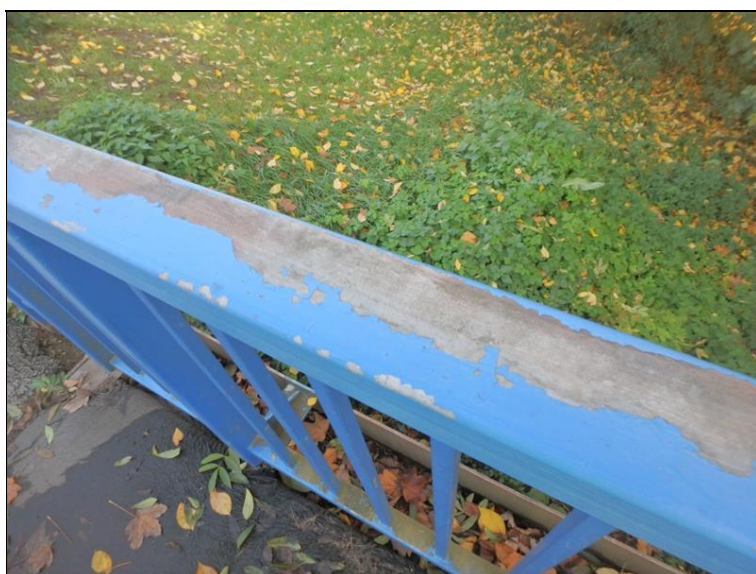
Plošně poškozená protikorozní ochrana horního madla.

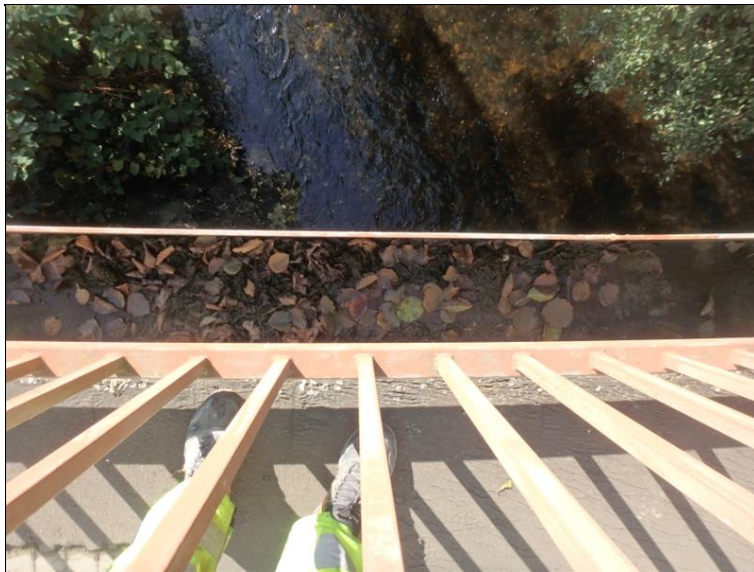
Množství nečistot v odvodňovacím žlabu na pravé straně.
