Ing. Lumír K R A U S  
soudní znalec v oboru stavební fyziky,  
statiky, stavebních hmot  
poradenství a konzultace ve stavebnictví  
Bieblova 3, 702 00 O STRAVA 1  
telefon 235174

**Radnice ve Slezské Ostravě  
- posudek technického stavu**

Ostrava,  
únor 1996

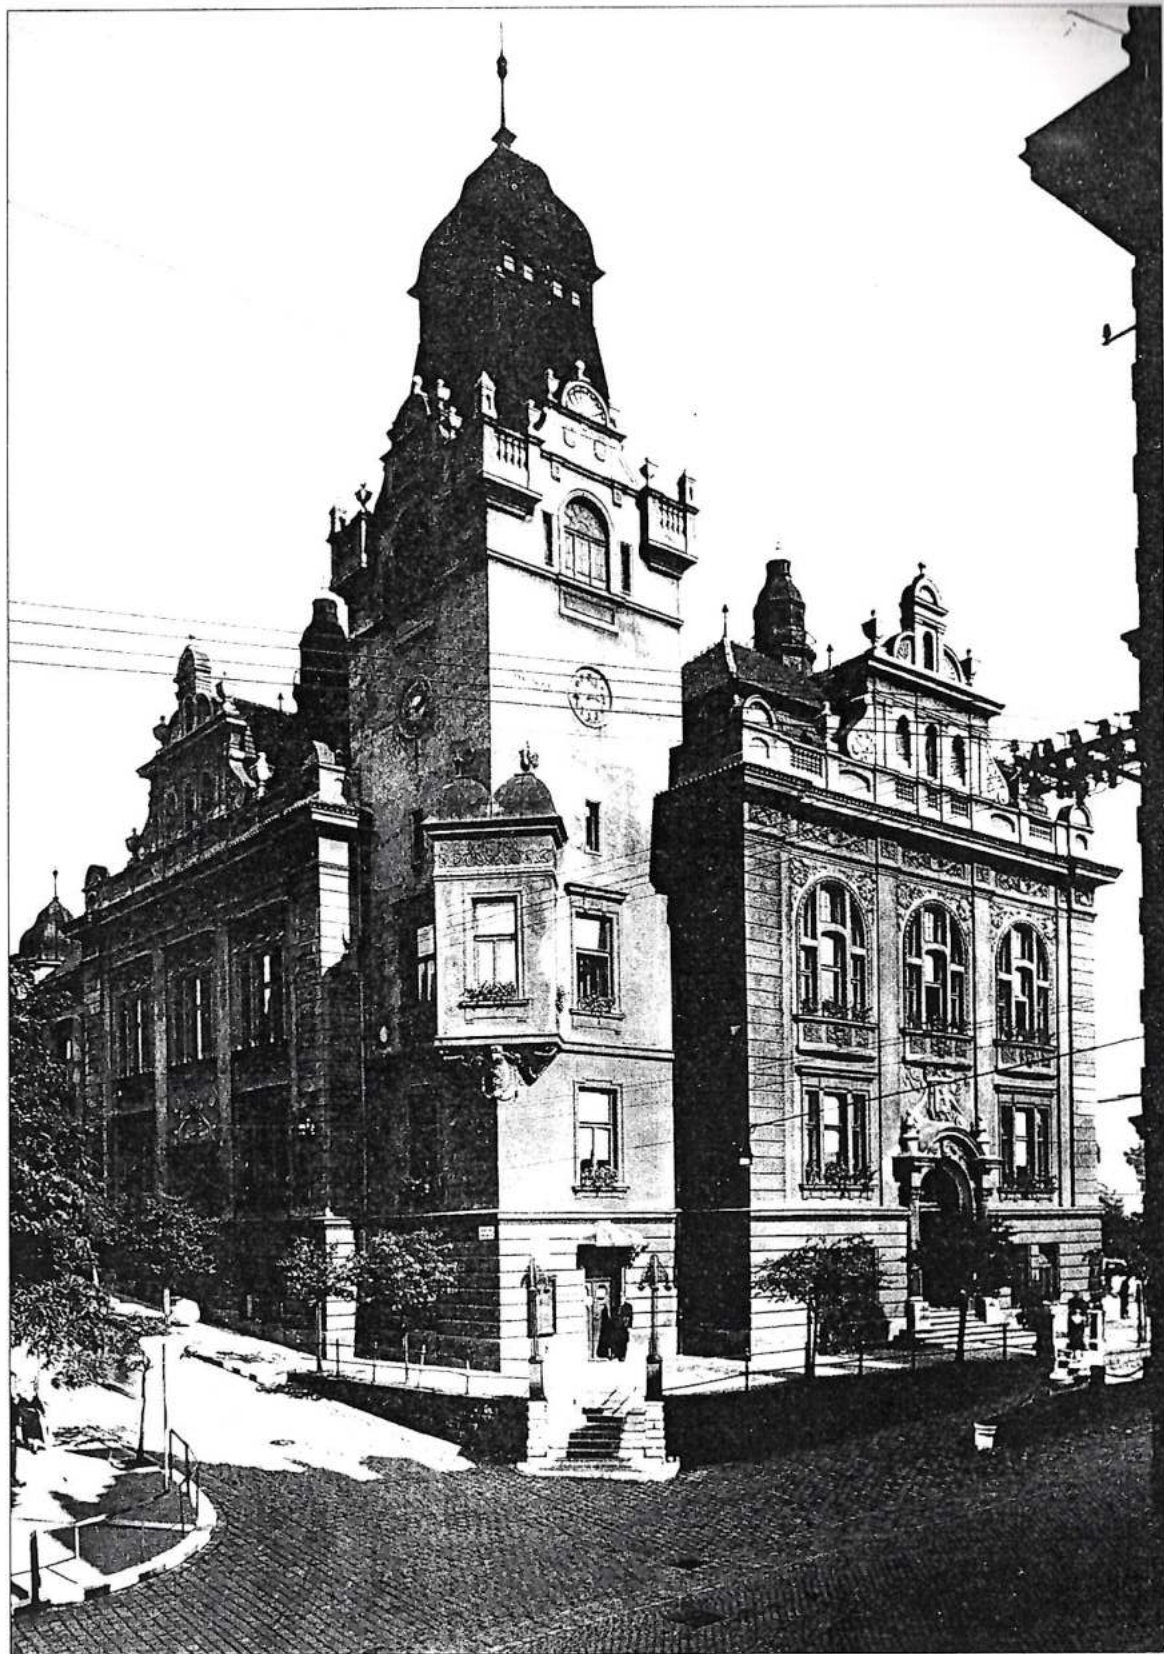
562 Nová  
radnice  
posta-  
vená  
v roce  
1913
