Měnírna Slezská, Bohumínská 157/25, Ostrava

Mykologický průzkum krovu valbové střechy

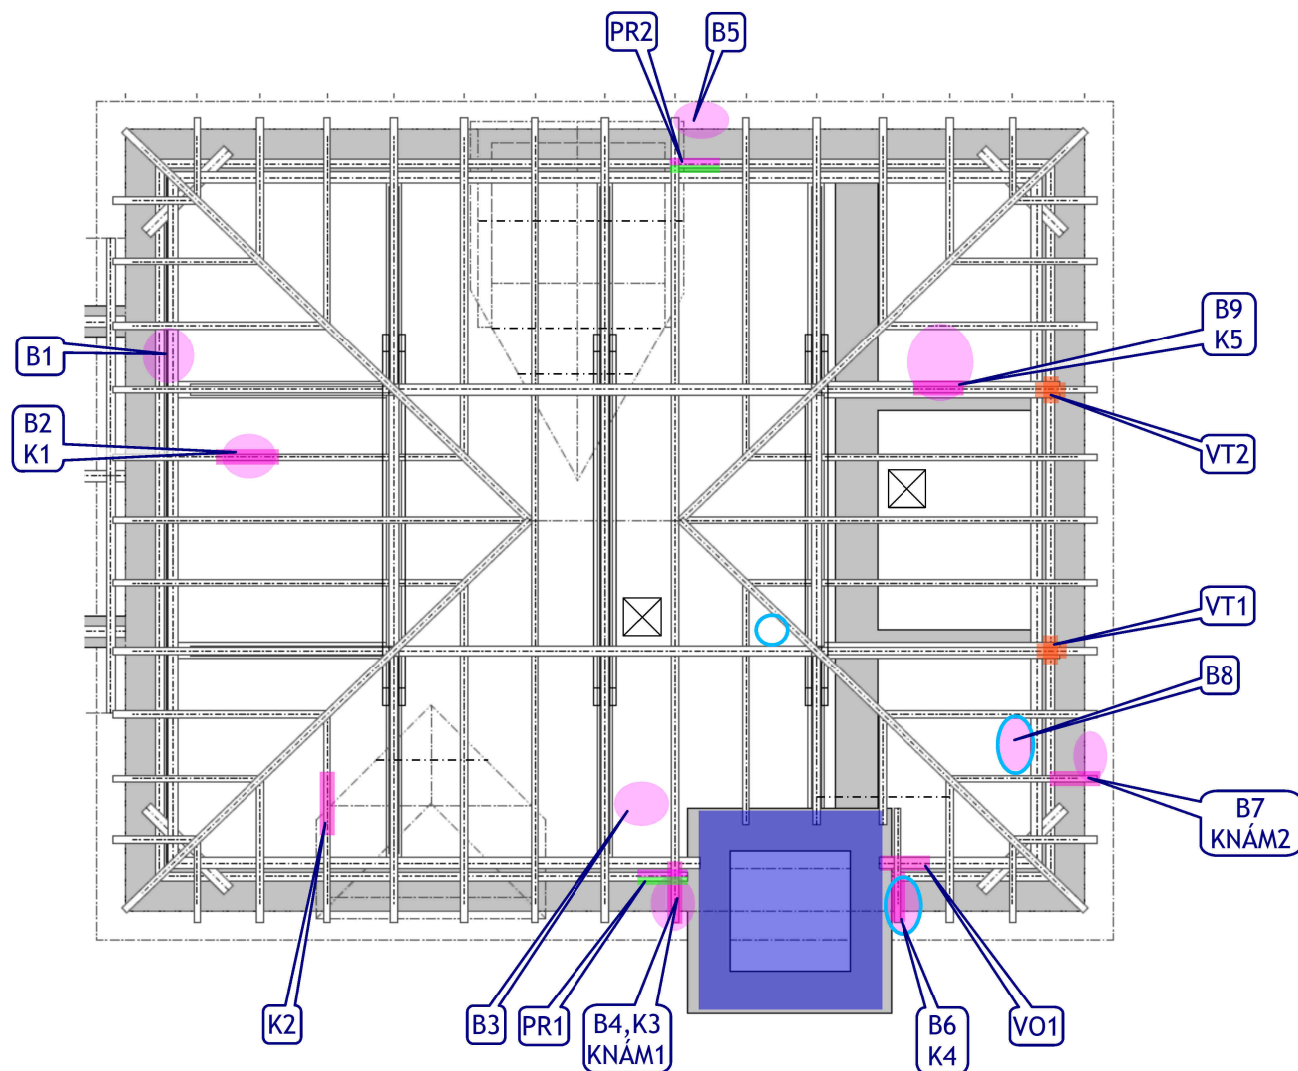
Zjištěná poškození - orientační plánec - KROV VALBOVÉ STŘECHY

Jako původkyně napadení dřeva hnědou hnilobou byly na místě určeny dřevokazné houby z čeledí CHOROŠOVITÝCH a KORNATCOVITÝCH třídy Basidiomycetes. Na povrchu dřeva byla nalezeny plodnice dřevokazných hub rodu trámovka (pozice B1-3 viz příloha č. 1) a kornatka (pozice B9). Přítomnost dřevomorky domácí nebyla zjištěna. Stopy po aktivní přítomnosti dřevokazného hmyzu v konstrukci nebyly zjištěny.

- napadení dřevokaznými houbami *tř. Basidiomycetes*
- napadení dřevokazným hmyzem
- jinak poškozený/chybějící prvek
- aktivní zatékání
- neposuzováno

Zkratka v plánu	Napadený prvek	Popis zjištěného napadení						Návrh sanačních opatření a tesařských oprav			
		Zeslabení profilu přibližně	Rozsah napadení	Poznámka	Druh napadení			Výměna	Přílohy		Poznámka
					dřevokazný hmyz	hnědá hniloba	plodnice/ mycelium		počet	délka	
KROV VALBOVÉ STŘECHY											
B1	bednění střechy	50%	0,5 m ²			hnědá hniloba	trámovka	190,0 m ²			úplná výměna bednění střechy (obsaženo v projektové dokumentaci)
B2	bednění střechy		0,5 m ²	na krokvi K1		hnědá hniloba	trámovka				
B3	bednění střechy		0,5 m ²			hnědá hniloba	trámovka				
B4	bednění střechy	totálně	0,5 m ²	na krokvi K3		hnědá hniloba					
B5	bednění střechy		0,5 m ²			hnědá hniloba					
B6	bednění střechy	totálně	0,5 m ²	na krokvi K4, aktivní zatékání		hnědá hniloba					
B7	bednění střechy	50%	0,5 m ²			hnědá hniloba					
B8	bednění střechy	totálně	0,5 m ²	aktivní zatékání		hnědá hniloba					
B9	bednění střechy	80%	1,0 m ²	na krokvi K5		hnědá hniloba	kornatka

K1	krokev	30%	1,5 m			hnědá hniloba		5,9 m			výměna celého prvku
K2	krokev	50%	1,5 m			hnědá hniloba		3,6 m			výměna celého prvku
K3	krokev	50%	0,5 m			hnědá hniloba		2,5 m			spoj na plát, 2 ks svorník M12
K4	krokev	50%	1,0 m	aktivní zatékání		hnědá hniloba		2,5 m			výměna celého prvku
K5	krokev	40%	1,0 m			hnědá hniloba		3,9 m			výměna celého prvku
KNÁM1	námětek krokve	50%	0,7 m			hnědá hniloba		0,9 m			výměna celého prvku
KNÁM2	námětek krokve	50%				hnědá hniloba		0,9 m			výměna celého prvku
PR1	práh	50%	1,0 m		červotoč	hnědá hniloba		1,2 m			spoj na plát, hřebíky
PR2	práh		1,2 m		červotoč	hnědá hniloba		1,5 m			spoj na plát, hřebíky
VO1	vaznice okapová	30%	0,7 m			hnědá hniloba		2,0 m			výměna celého prvku
VT1	vazný trám			vyskočený kampový spoj s prahem							úprava nefunkčního tesařského spoje
VT2	vazný trám			vyskočený kampový spoj s prahem							úprava nefunkčního tesařského spoje

3. Nutné tesařské opravy a výměny poškozených dřevěných prvků.
4. Ometení a omytí dřevěných prvků krovu.
5. Sanace dřevěných prvků napadených biotickými škůdci za použití technologie hloubkové tlakové injektáže (prvky viz příloha č. 1 „Zjištěná biotická poškození - orientační plánec“, popř. další dle upřesnění po provedení prací dle bodů 1. - 2. a provedení preventivního ošetření kritických míst (pozednice, dřevěné prahy) toutéž metodou vhodným přípravkem s typovým označením dle ČSN 49 0600-1 minimálně F_B, I_P, P, 1, 2, 3 (viz přílohy).
6. Celoplošný preventivní fungicidně-insekticidní postřik vodným roztokem přípravku s účinností F_B, I_P, P, 1, 2, 3 dle ČSN 49 0600-1 Ochrana dřeva (např. Bochemit QB Profi) všech stávajících dřevěných prvků a všech prvků nově zabudovaných.
7. Montáž nové skladby střešního pláště a bednění střechy.
