Most 2932-1

Most přes Bukovinský potok, Bukovina u Čisté

HLAVNÍ PROHLÍDKA

Objekt: Most ev.č. 2932-1 (Most přes Bukovinský potok, Bukovina u Čisté)

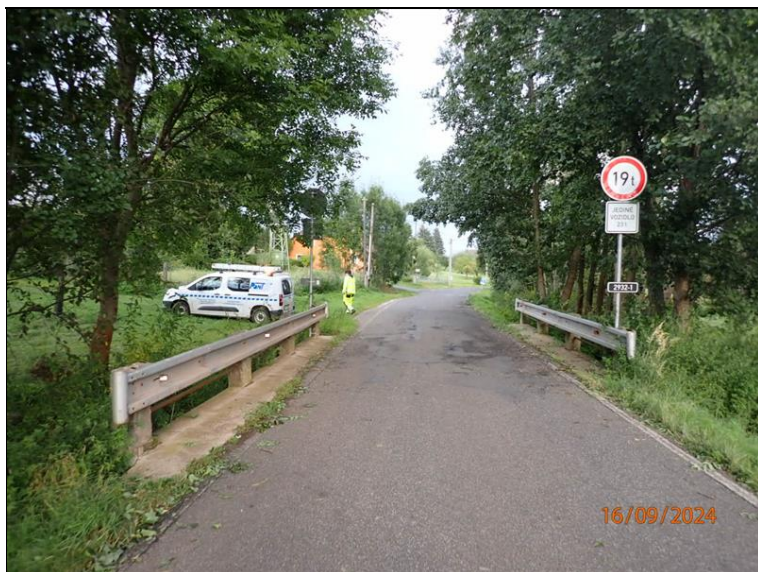
Prostorové uspořádání na mostě, pohled po směru staničení z předpolí opěry O1.

4.1 Svodidla/Zábradelní svodidla

Svodidla jsou nestandardního provedení = improvizovaná, nebezpečně tuhá, krátká, s neodhadnutelnou schopností zachytit náraz vozidla. Svým provedením nevyhovují bezpečnostním požadavkům platných předpisů pro silniční dopravu mimo obec (90km/hod). Problémem je upevnění a ukončení svodnice, její šroubové spoje, neexistující odrazná obruba římsy.

3.1 Vozovka

Kryt vozovky nad nosnou konstrukcí mostu dožívá, je vyježděný s řadou opakovaně opravovaných trhlin a malých výtluků.

| [1] 4.1 Svodidla/Zábradelní svodidla | Zajistit úpravu stávajícího svodidla tak, aby v rámci "technicky možného" odpovídalo v ČR schváleným řešením, tzn. bylo přínosem pro zajištění bezpečnosti provozu a né pouze "vizuálním alibismem". Doporučuji doplnění deformačních prvků na železobetonové sloupky, prodloužení svodnice na obě předpolí + doplnění koncových šikmých náběhů + doplnění beraněných sloupků, provedení předepsaných šroubových styků, doplnění vhodného zábradelního madla do výšky 1,1 m nad římsu. |

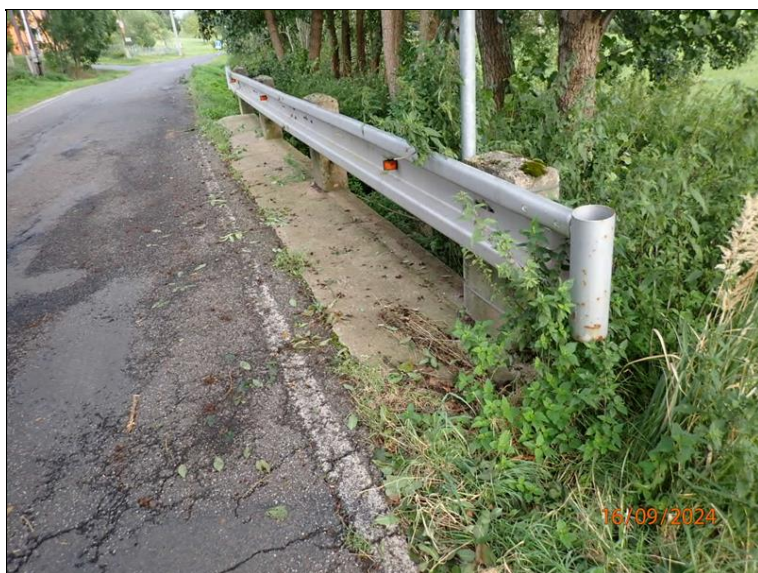
P krajnice, římsa, svodidlo od opěry O1.

2.1 Nosná konstrukce

Voda z vozovky dlouhodobě přetékala nízké římsy na povrch obou krajních trámů i podhled konzol mostovky. Nyní průsak horizontální styčnou spárou NK s L římsou. Jedná se o hlavní příčinu závad NK.

3.1 Vozovka

Vozovka je dnes dlouhodobým přidáváním nových obrusných vrstev výrazně převýšená. Odhaduji cca 35 až 40 cm nad úroveň původní projektované nivelety. Svou tíhou vyčerpává významnou část zatížitelnosti NK dopravou.

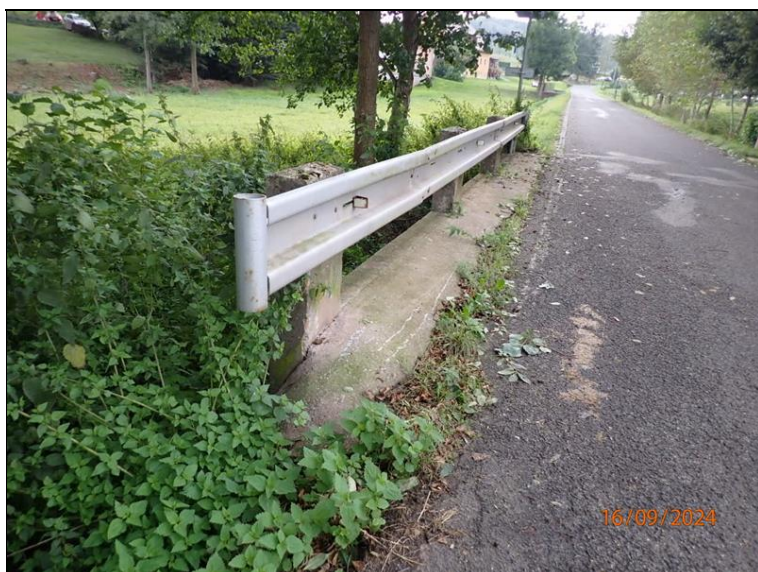
L krajnice, římsa, svodidlo od opěry O2.

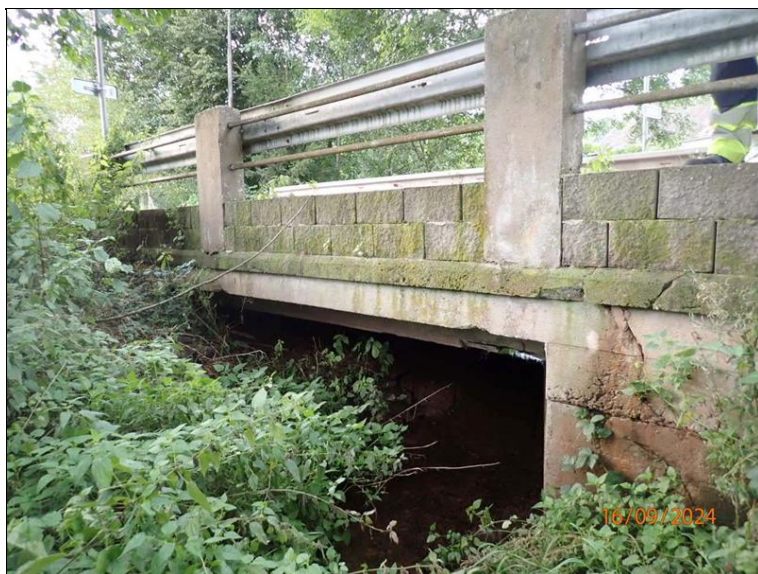
P bok mostu z koryta potoka, zvýšená římsa.

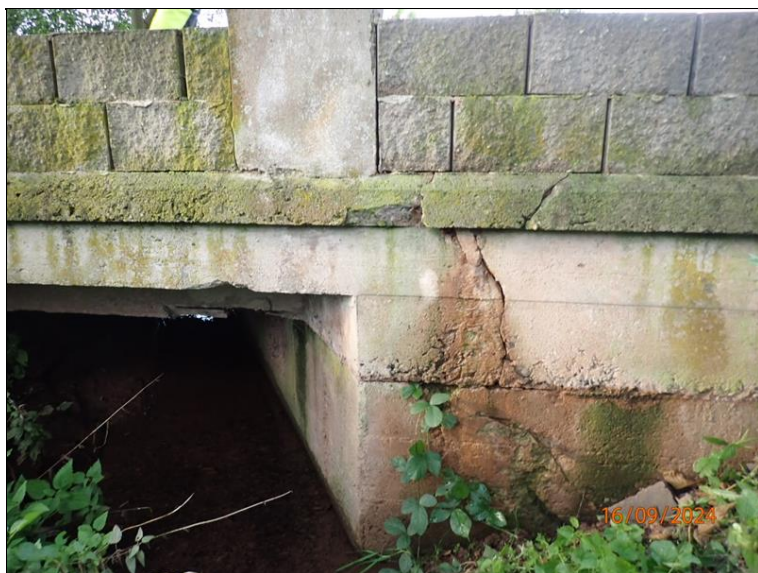
P bok a křídlo opěry O2.

1.2.4 křídlo

Ve vrcholu L křídla O1 + P křídla O2 v poloze konce NK pod spárou v římse svíslá "teplotní dilatační" trhlina. Příčinou je, že při výstavbě objektu byla horní část křídel vybetonována spojitě s NK.

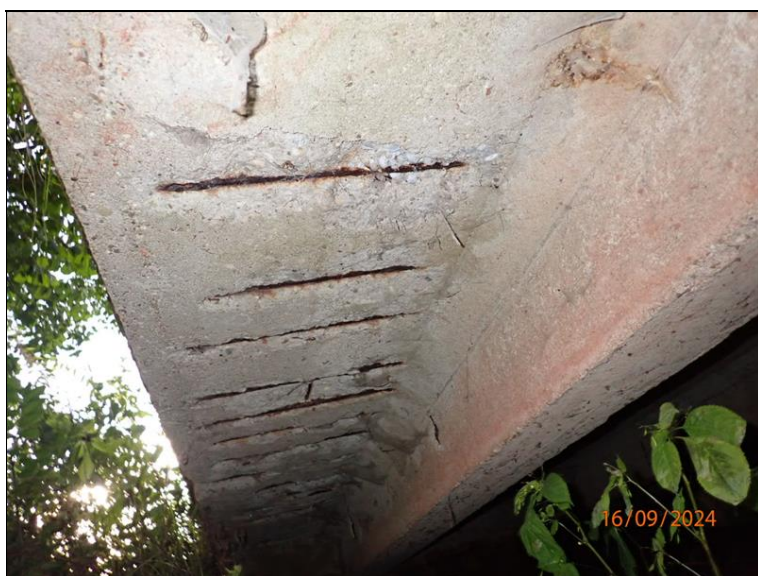
Podhled P konzoly mostovky směrem k opěře O1.

2.1.1 mostovka

Následkem dlouhodobého neřešeného zatékání u L konzoly mostovky plošně rozsáhlé odtržení nedostatečné krycí vrstvy intenzivně korodující příčnou výztuží. Obdobně u P konzoly v v cca 1/2 její délky cca 1,5m lícem O1. Identická porucha, ale menšího rozsahu (5 až 10% plochy) je patrná na podhledu desky např. mezi trámy 2P - 2L.

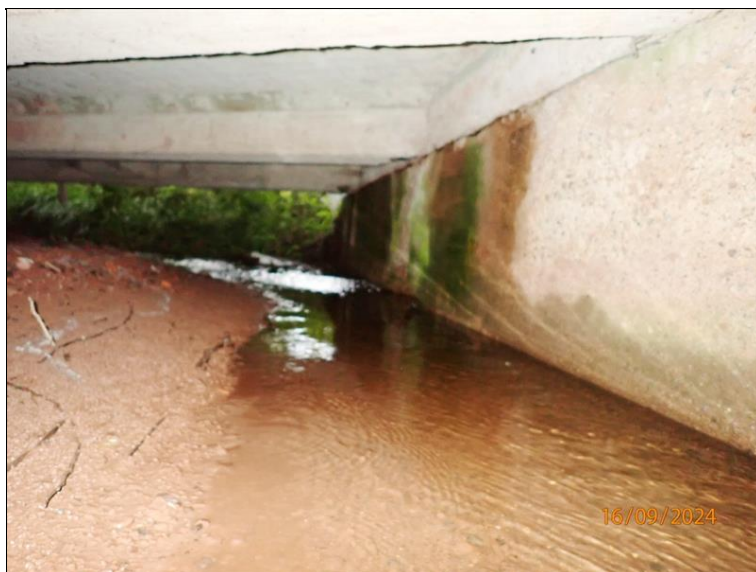
Pohled NK + líc opěry O2 od P boku mostu.

1.2 Mostní podpěry křídla a čelní zdi

Na líc obou opěr dlouhodobě prosakuje voda z úložné spáry NK.

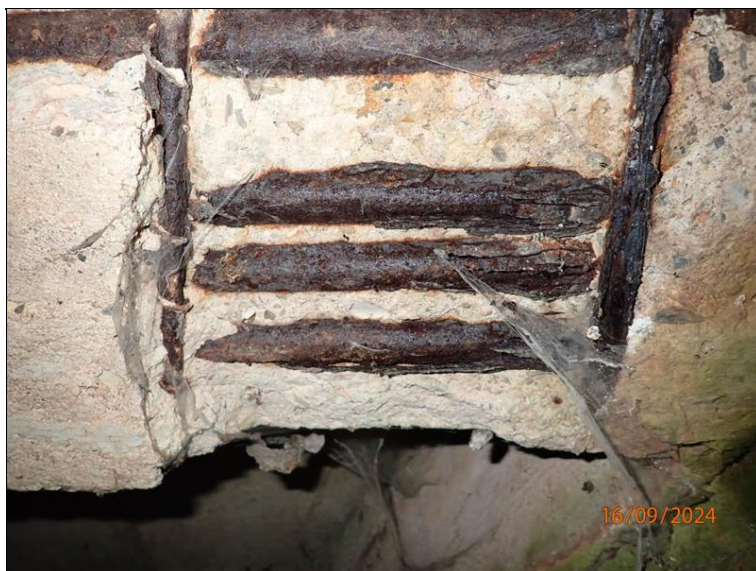
Detail korodující výztuže na podhledu trámu 1P před lícem opěry O2.

2.1 Nosná konstrukce

Těsně před lícem opěry O2 v místě zatékání z úložné spáry na trámu 1P lokálně odpadlé krytí ze všech korodujících podélných vložek. Obdobně těsně před lícem opěry O1 u trámu 2L.

| [3] 2.1 Nosná konstrukce / Trámy | Závady NK tohoto již 94 let starého objektu již nejsou efektivně opravitelné. Připravit a do cca 5 ~ 8 let realizovat náhradu současného mostu novým objektem, vystavěným podle platných předpisů a aktuálních poznatků v oboru dopravního stavitelství. |

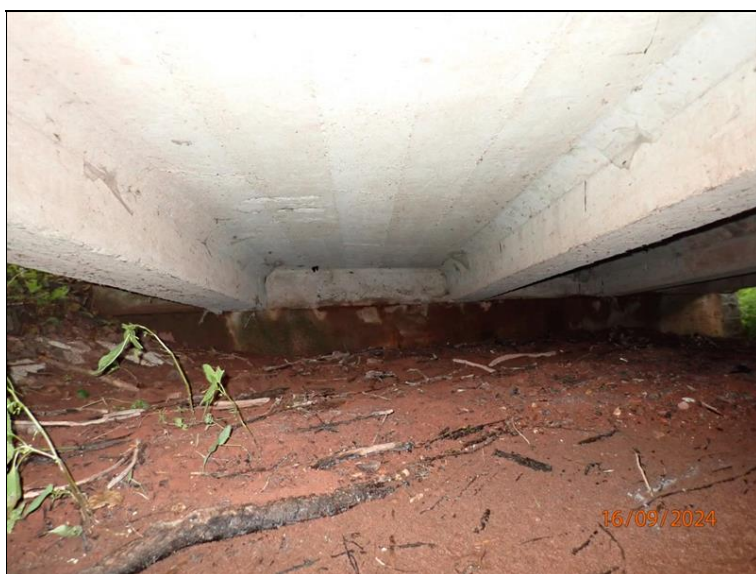
Podhled NK směrem k opěře O1, úsek mezi trámy 1P-2P.

4.6 Území pod mostem a přístup. cesty

Z neznámých důvodů je cca 1/2 mostního otvoru na výtoky přehrazena valem zeminy, který pod mostem způsobil usazení mocné vrstvy splavené štěrkovité zeminy. **Tento náplav již významně omezuje kapacitu mostního otvoru provést povodňový průtok případně způsobí jeho ucpání splavím.**

| [2] 4.6 Území pod mostem a přístup. cesty | Zajistit odstranění veškeré zeminy, povodňového náplavu, náletových dřevin nalézajících se v korytě potoka v úseku příslušejícímu k mostu = vyčistit koryto. |

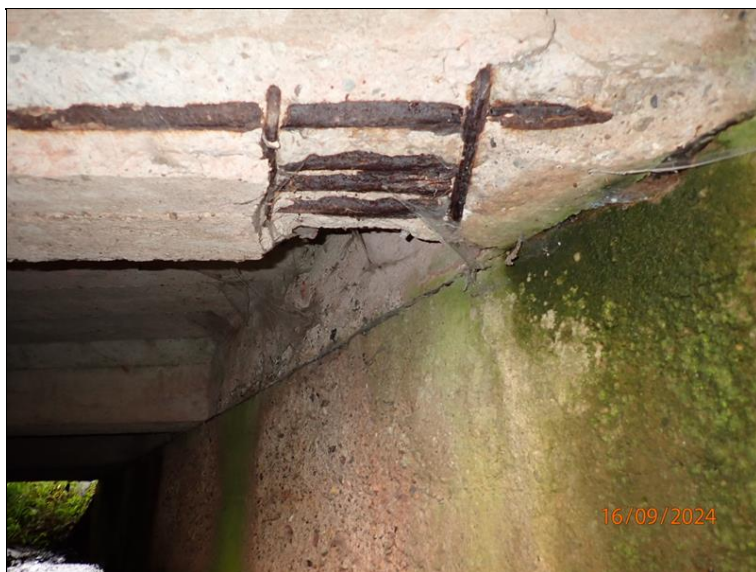
Korodující výztuž na podhledu trámu 2P těsně před lícem opěry O2.

2.1 Nosná konstrukce

Těsně před lícem opěry O2 v místě zatékání z úložné spáry na trámu 1P lokálně odpadlé krytí ze všech korodujících podélných vložek. Obdobně těsně před lícem opěry O1 u trámu 2L.

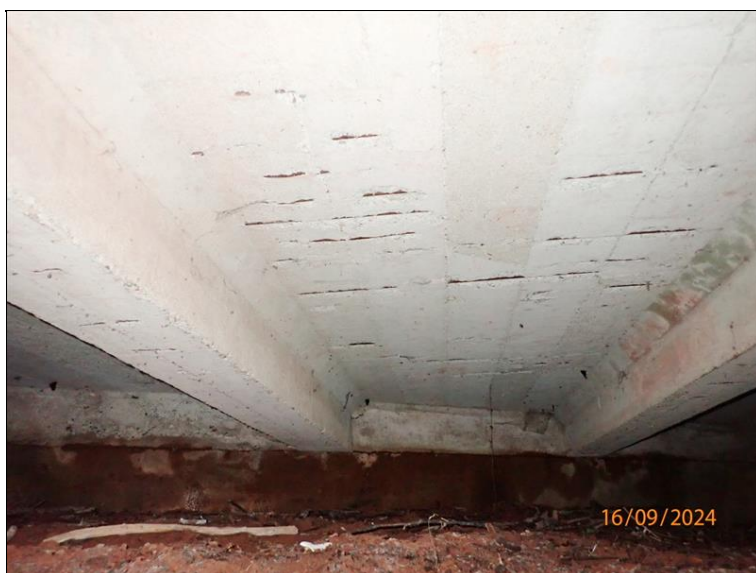
Podhled NK směrem k opěře O1, úsek mezi trámy 2P-2L.

2.1.1 mostovka

Následkem dlouhodobého neřešeného zatékání u L konzoly mostovky plošně rozsáhlé odtržení nedostatečné krycí vrstvy intenzivně korodující příčnou výztuží. Obdobně u P konzoly v v cca 1/2 její délky cca 1,5m lícem O1. Identická porucha, ale menšího rozsahu (5 až 10% plochy) je patrná na podhledu desky např. mezi trámy 2P - 2L.

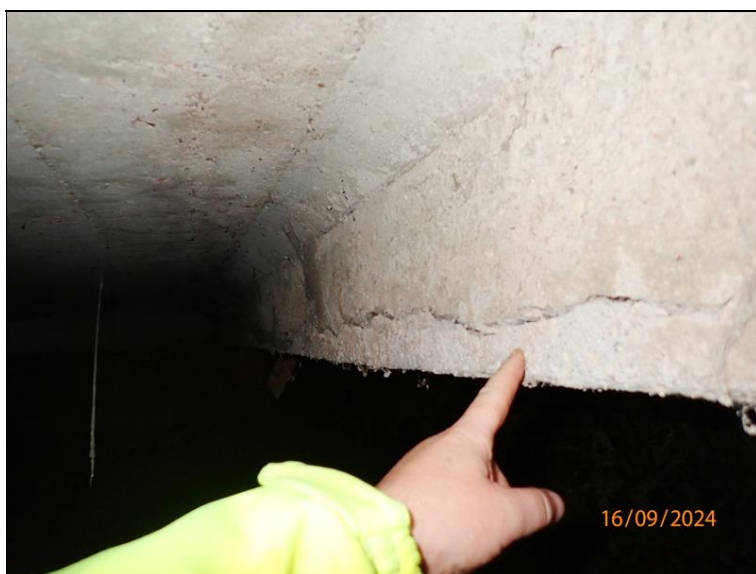
Trhlina v boku vnitřního trámu 2L souběžná se spodní hranou, signalizuje korozi krajní podélné bločky výztuže.

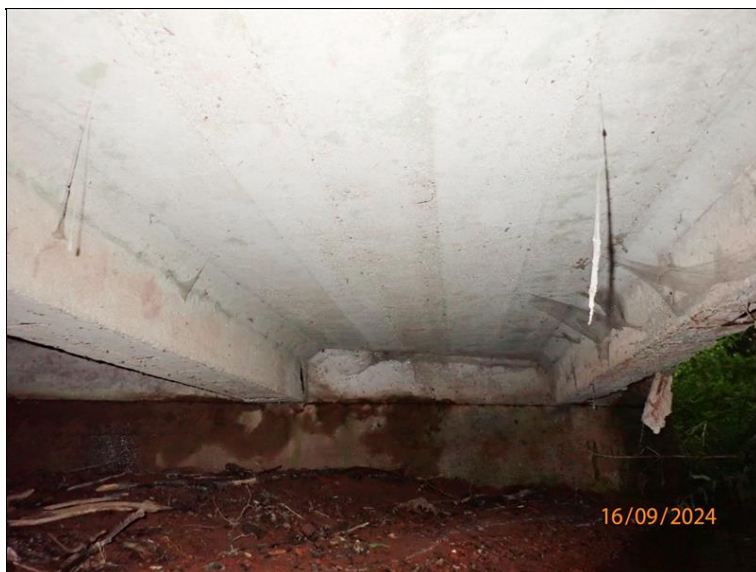
Podhled NK směrem k opěře O1, úsek mezi trámy 2L-1L.

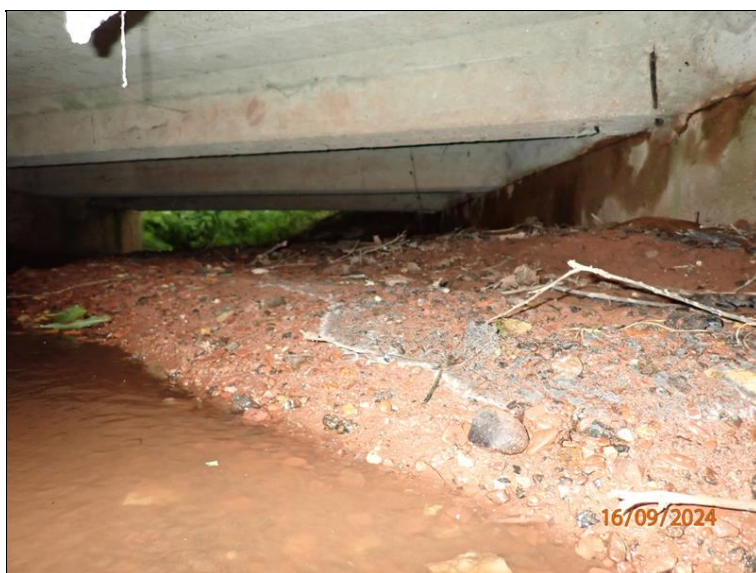
Podhled NK od L bku mostu.

1.2 Mostní podpěry křídla a čelní zdi

Na líc obou opěr dlouhodobě prosakuje voda z úložné spáry NK.

4.6 Území pod mostem a přístup. cesty

Z neznámých důvodů je cca 1/2 mostního otvoru na výtoku přehrazena valem zeminy, který pod mostem způsobil usazení mocné vrstvy splavené šterkovité zeminy. **Tento náplav již významně omezuje kapacitu mostního otvoru provést povodňový průtok případně způsobí jeho ucpání splavím.**

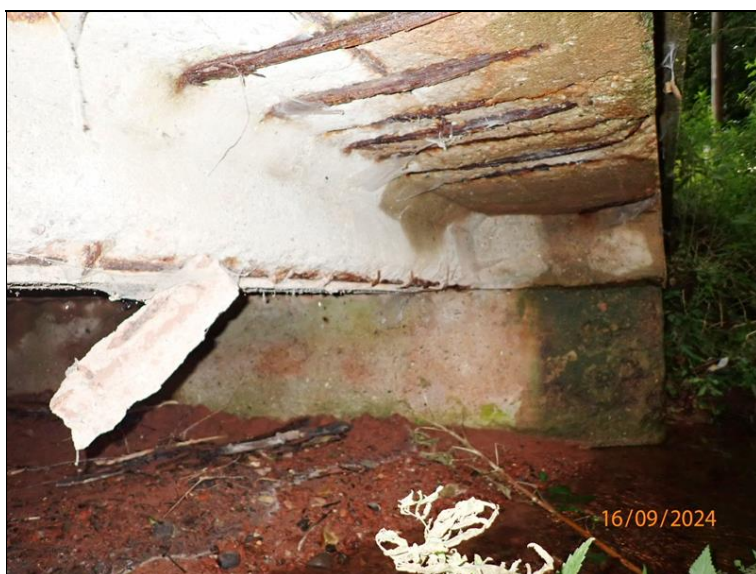
L bok mostu, pohled směrem k opěře O1, poruchy betonu a výztuže na podhledu L konzoly mostovky a trámu 1L.

1.2.1 dřík/stěna

V oblastech častého zatékání je beton v lici dříků obou opěr mrazově degradován do hloubky cca 10 až 20 mm.

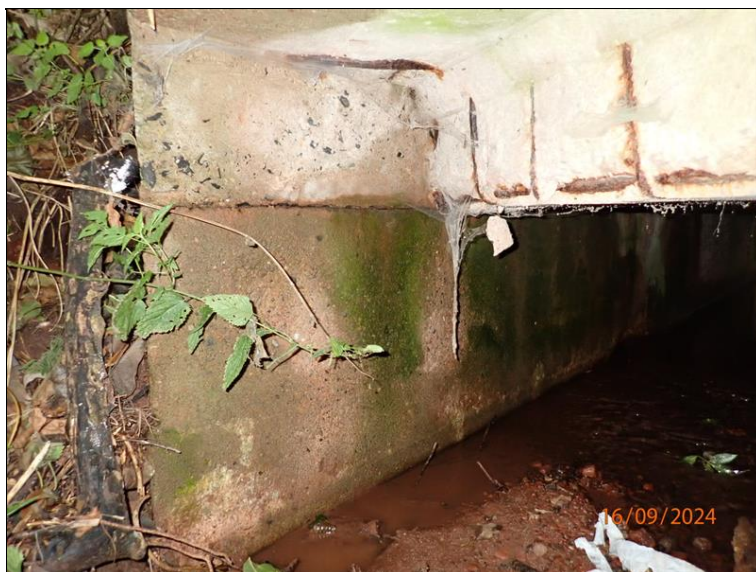
Líc opěry O2 + koncový příčník NK u L boku mostu.

1.2.1 dřík/stěna

V oblastech častého zatékání je beton v líci dříků obou opěr mrazově degradován do hloubky cca 10 až 20 mm.

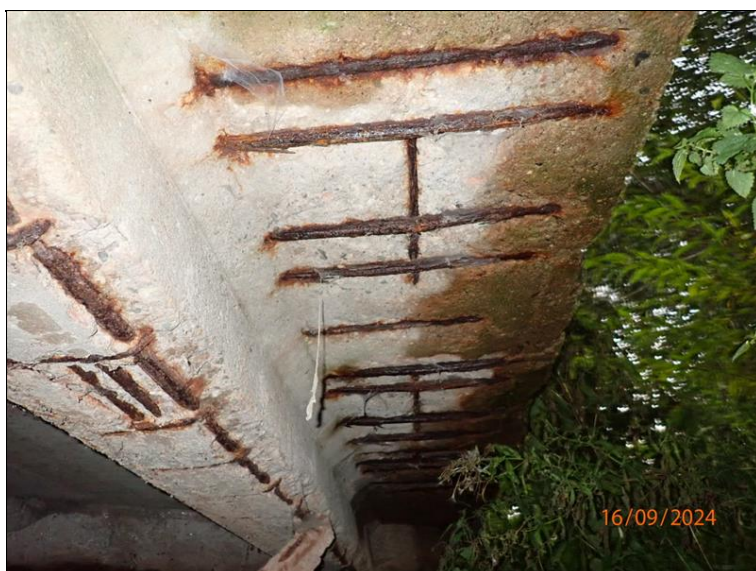
Detail rozsáhlé koroze výztuže na podhledu L konzoly mostovky.

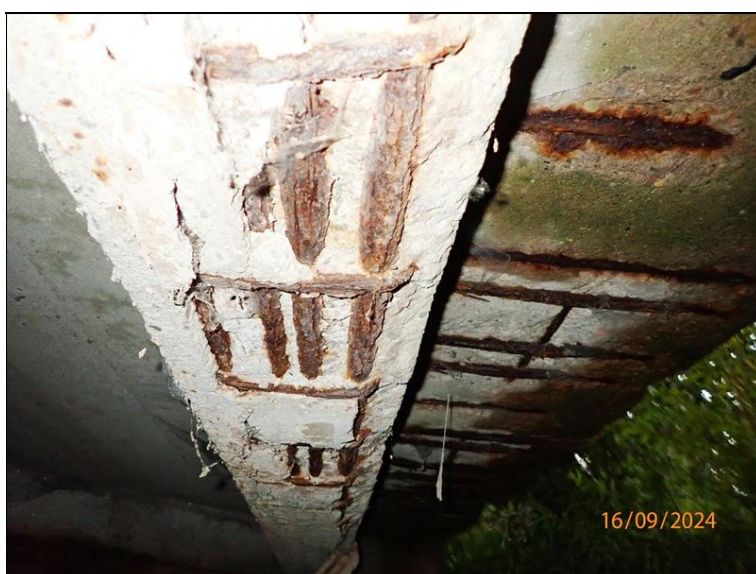
L bok mostu, pohled směrem k opěře O1, poruchy betonu a výztuže na podhledu 1L trámu.

2.1 Nosná konstrukce

Na plášti obou krajních trámů (podhled i boky) zjištěny poruchy krycí vrstvy = podélné trhliny v poloze intenzivně korodující výztuže, případně již odpadnutí krytí. Na trámu 1L odpadla spodní hrana z krajní vložky v celé jeho délce, lokálně obnažené třmínky na podhledu i boku. Na trámu 1P podélná trhlina v úseku před lícem O2. Korozní oslabení vložek je významné.

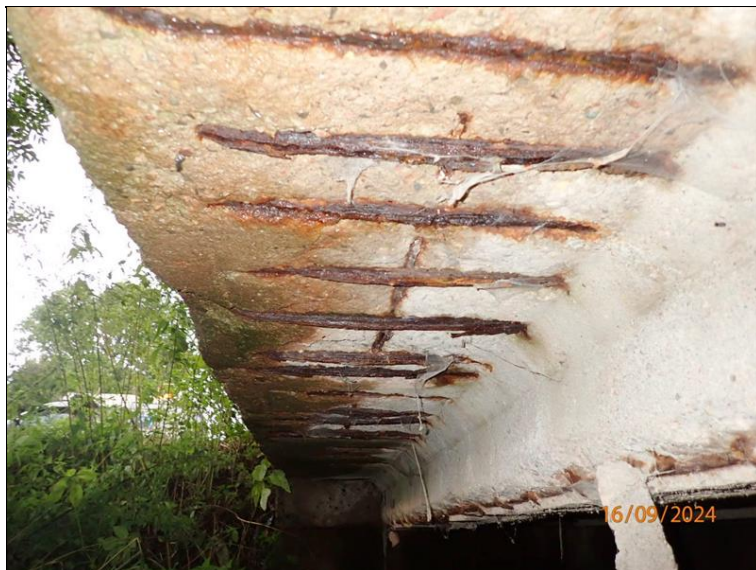
Detail rozsáhlé koroze výztuže na podhledu L konzoly mostovky.

2.1.1 mostovka

Následkem dlouhodobého neřešeného zatékání u L konzoly mostovky plošně rozsáhlé odtržení nedostatečné krycí vrstvy intenzivně korodující příčnou výztuží. Obdobně u P konzoly v v cca 1/2 její délky cca 1,5m lícem O1. Identická porucha, ale menšího rozsahu (5 až 10% plochy) je patrná na podhledu desky např. mezi trámy 2P - 2L.

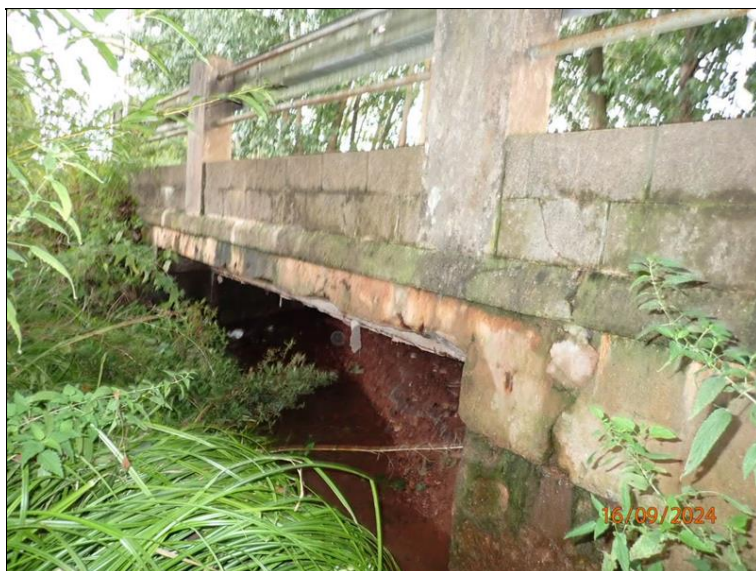
L bok mostu z koryta potoka, zvýšená řimsa.

2.1 Nosná konstrukce

Voda z vozovky dlouhodobě přetékala nízké řimsy na povrch obou krajních trámů i podhled konzol mostovky. Nyní průsak horizontální styčnou spárou NK s L řimsou. Jedná se o hlavní příčinu závad NK.

3.5 Izolační systém NK

Podle průsaků a poruch na NK selhává ukončení hydroizolace na řimsách.

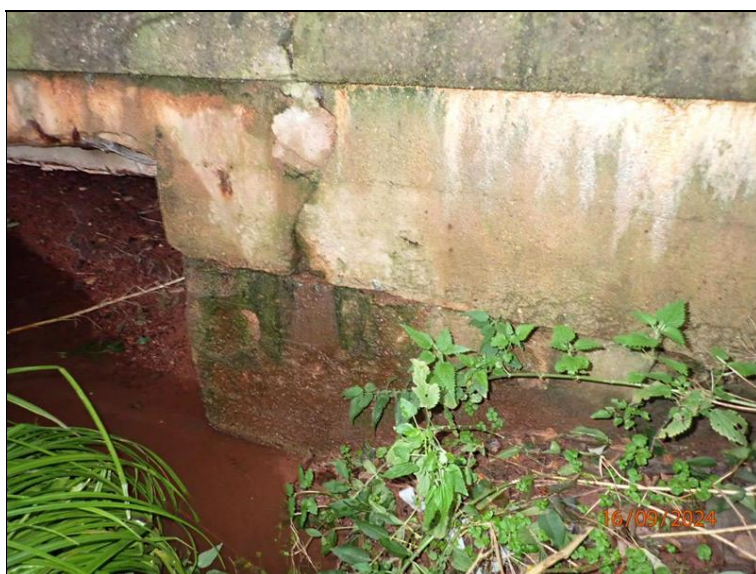
L bok a křídlo opěry O1.
