ZPRÁVA

O PROVEDENÍ STAVEBNĚ – TECHNICKÉHO PRŮZKUMU KONSTRUKCÍ STŘECH NAD OBJEKTEM HALY VOZOVNY

DPO AREÁL TRAMVAJE PORUBA

Exp. 03/2025

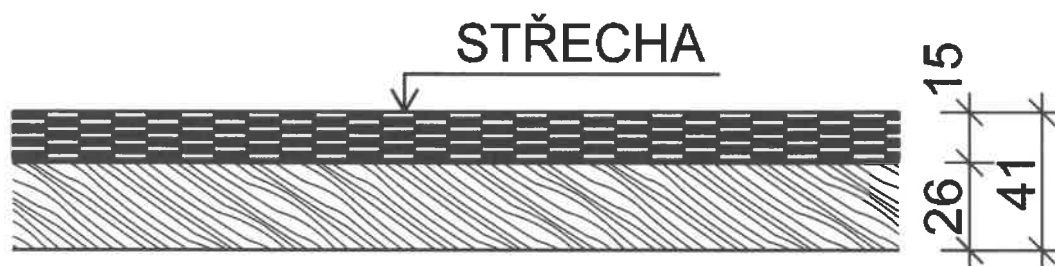
Sonda č.: ST 1

- ~6x asfaltová lepenka (svrchní vrstva je s minerál. posypem)15 mm
- záklop z dřevěných prken26 mm
- ocelové I nosníky a dřevěné fošny

V místě sondy nebyl zjištěn žádný podhled.

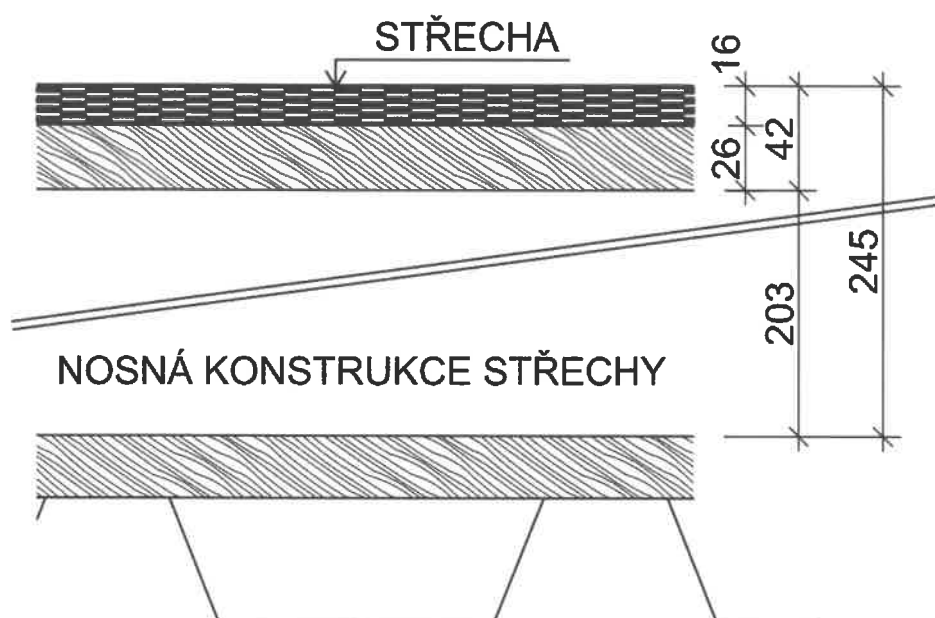
Sonda č.: ST 2

- ~6x asfaltová lepenka (svrchní vrstva je s minerál. posypem)16 mm
- záklop z dřevěných prken26 mm
- ocelové profily a dřevěné fošny203 mm
- dřevěné prkno.....
- trapézové plechy

V místě sondy byly zespod viditelné subtilní příhradové vazníky z ocelové pásoviny a ocelových trubek.

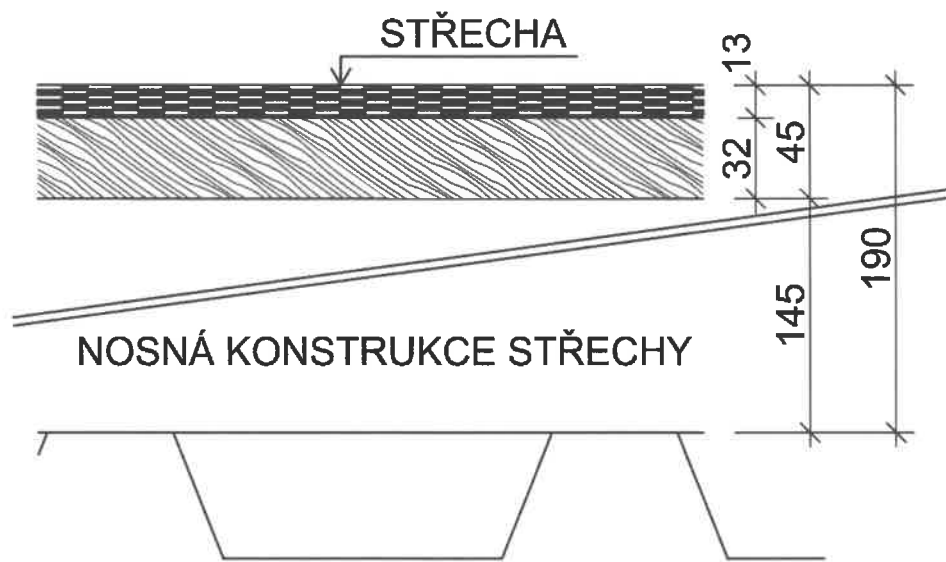
Sonda č.: ST 3

- ~5x asfaltová lepenka (svrchní vrstva je s minerál. posypem)13 mm
- záklop z dřevěných prken32 mm
- ocelové profily a dřevěné fošny145 mm
- trapézové plechy

V místě sondy byly zespoda viditelné trapézové plechy, které jsou pravděpodobně kotveny do dřevěných profilů.

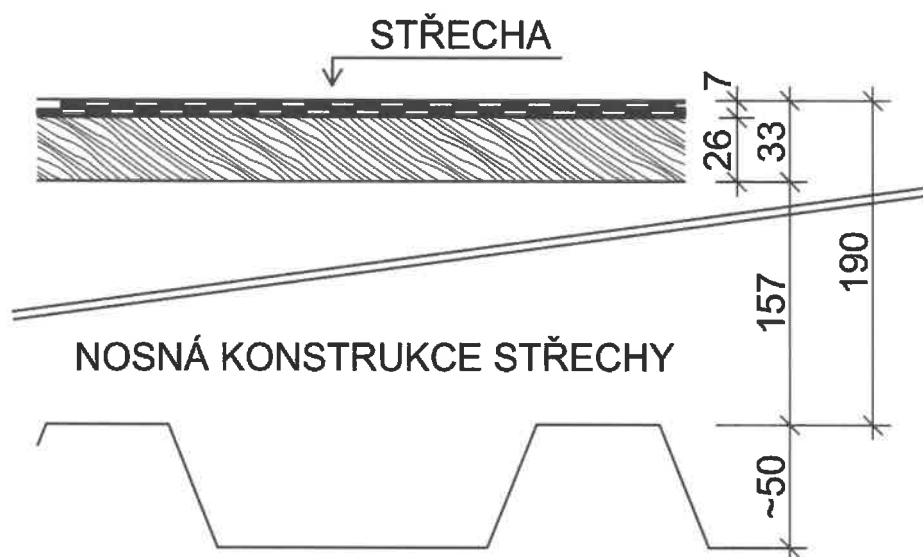
Sonda č.: ST 4

- ~5x asfaltová lepenka (svrchní vrstva je s minerál. posypem)7 mm
- záklop z dřevěných prken26 mm
- ocelové profily a dřevěné fošny157 mm
- trapézové plechy ~50 mm

Sonda byla provedena nad mycí linkou, kde je provedené nové souvrství lepenek.

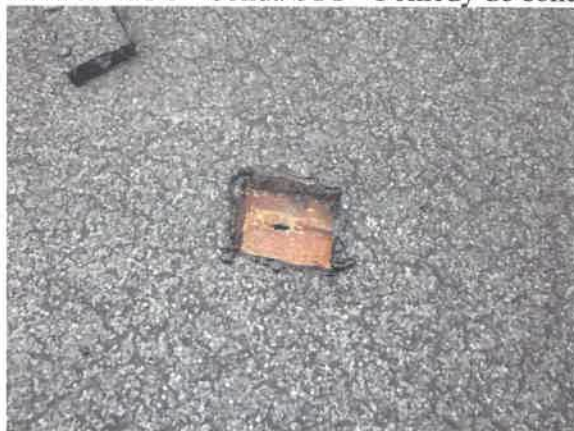
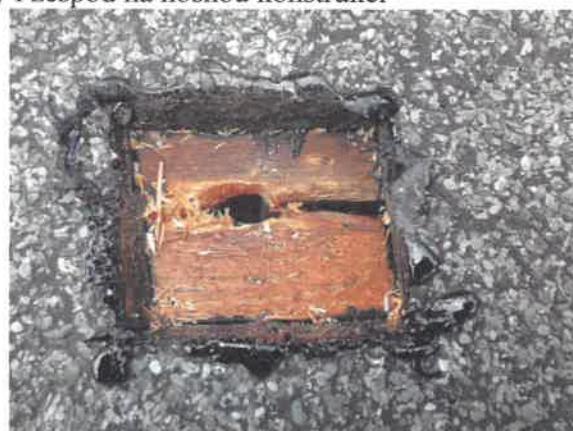
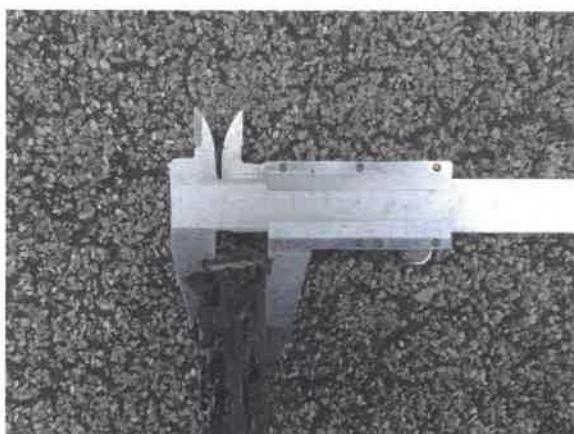
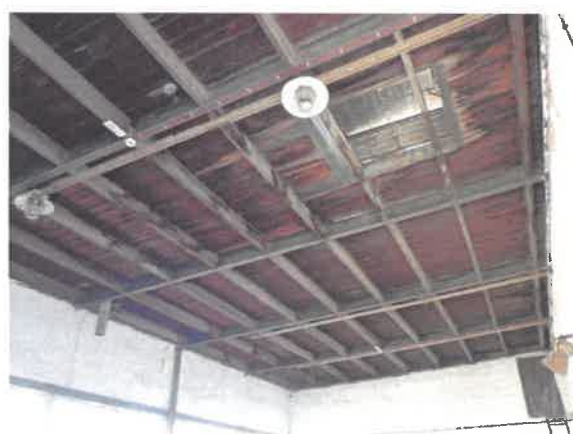
Foto č. 1 až 4 – Sonda ST1 – Pohledy do sondy i zespod na nosnou konstrukci

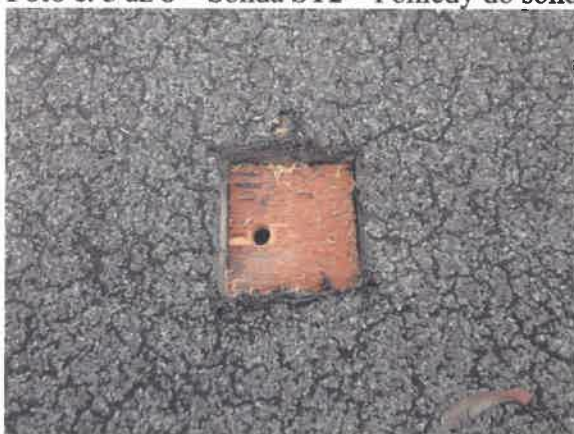
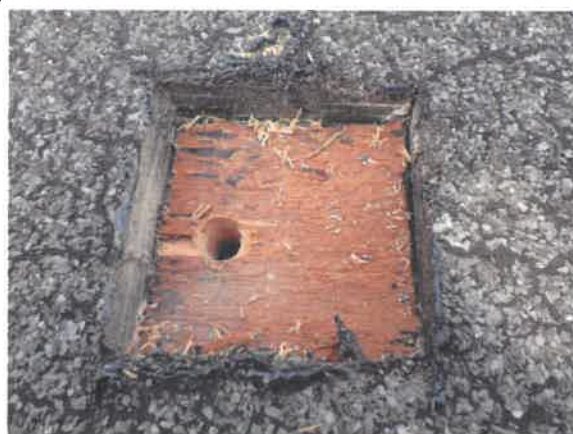
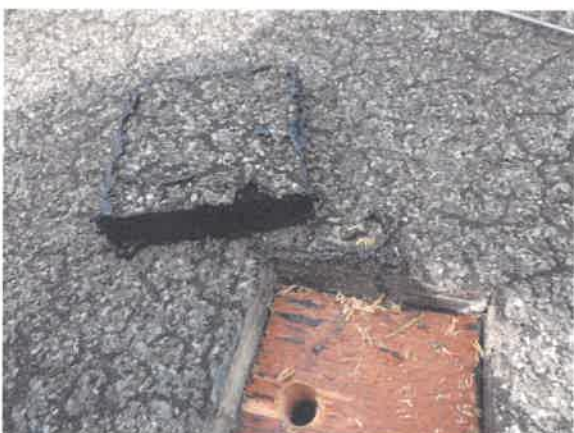
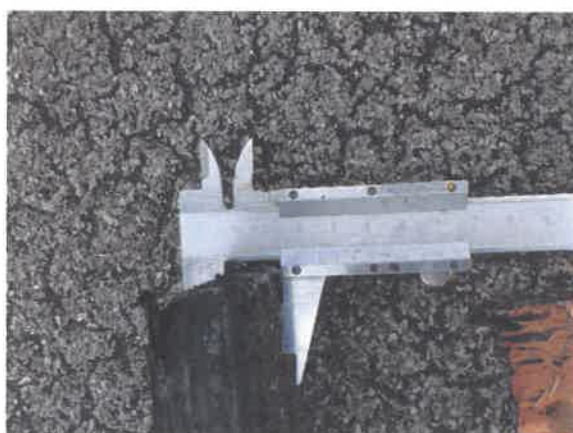
Foto č. 5 až 8 – Sonda ST2 – Pohledy do sondy

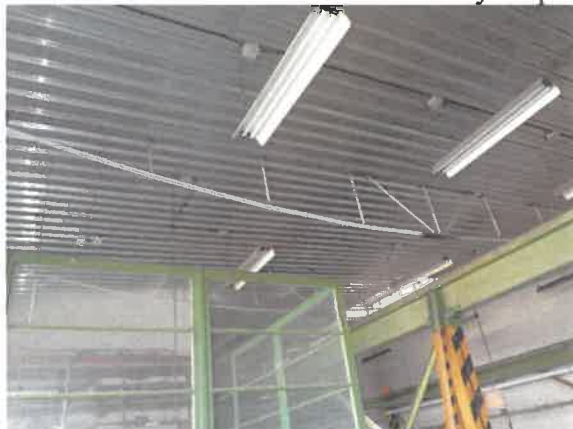
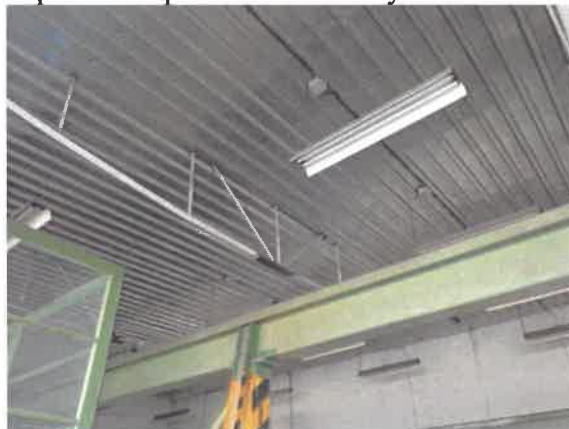
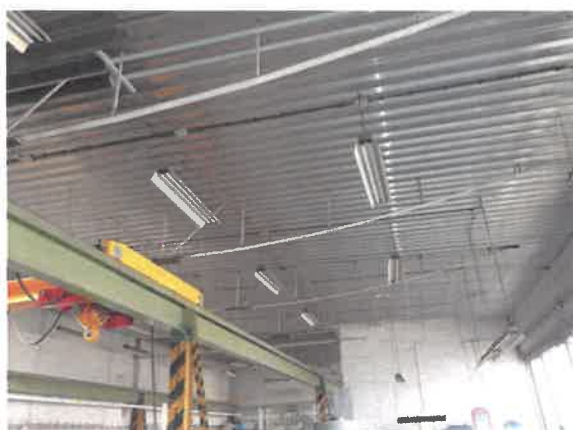
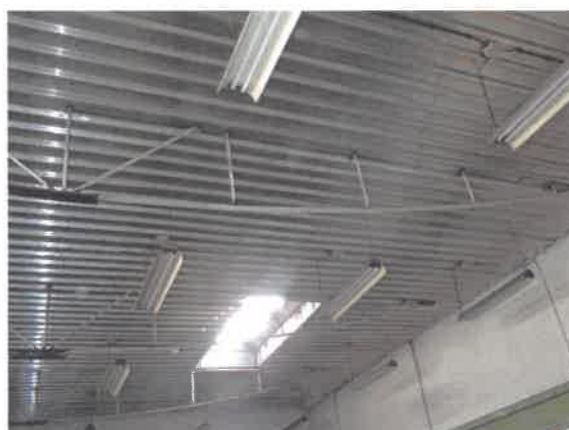
Foto č. 9 až 12 – Sonda ST2 – Pohledy zespod na podhled a příhradové vazníky

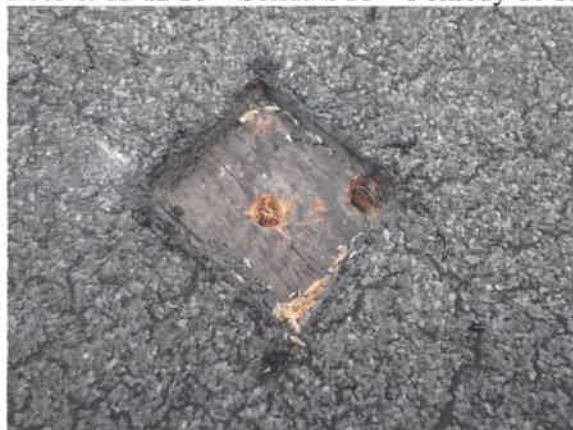
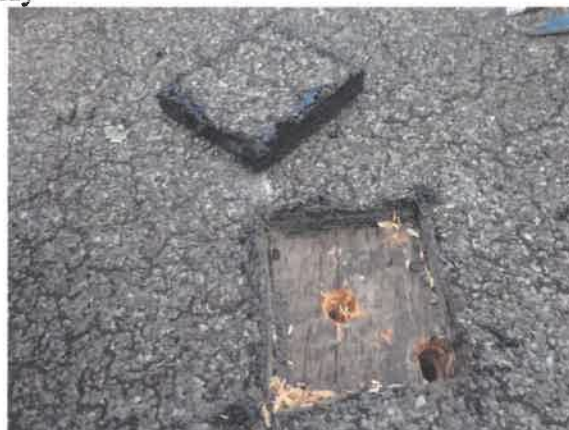
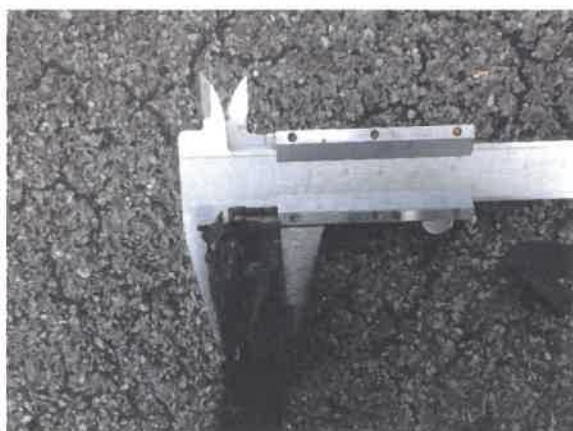
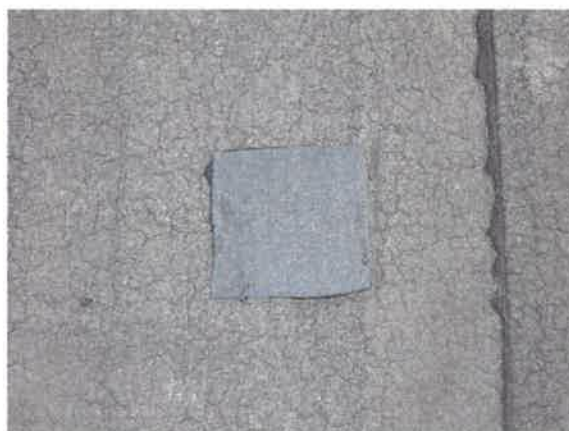
Foto č. 13 až 16 – Sonda ST3 – Pohledy do sondy

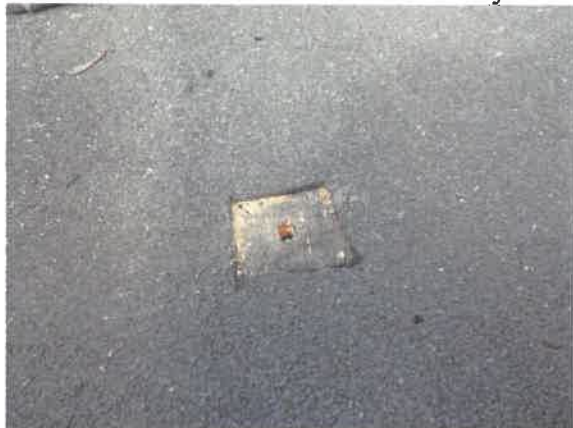
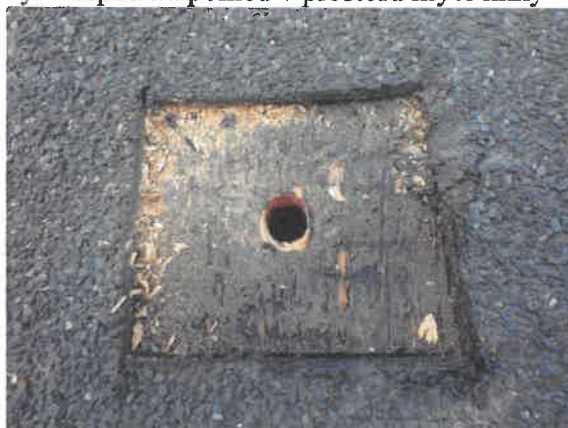
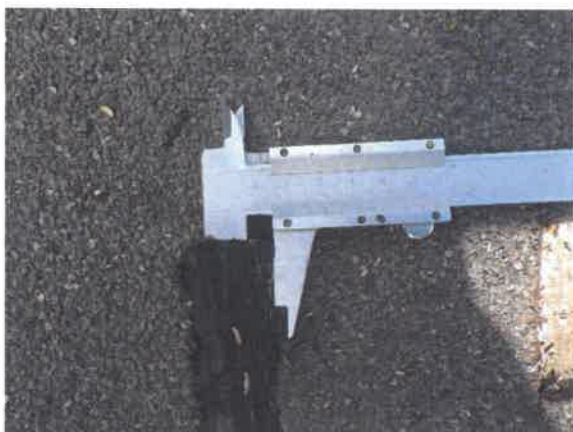
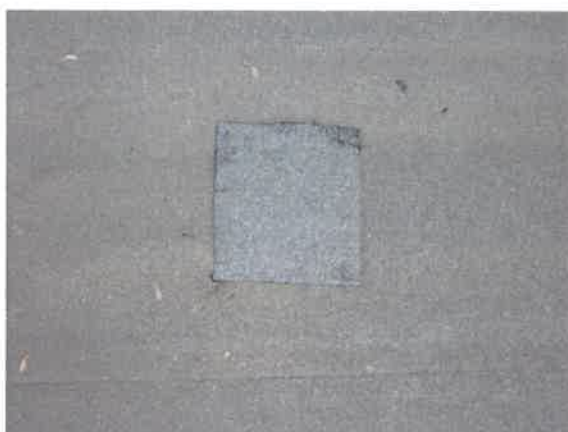
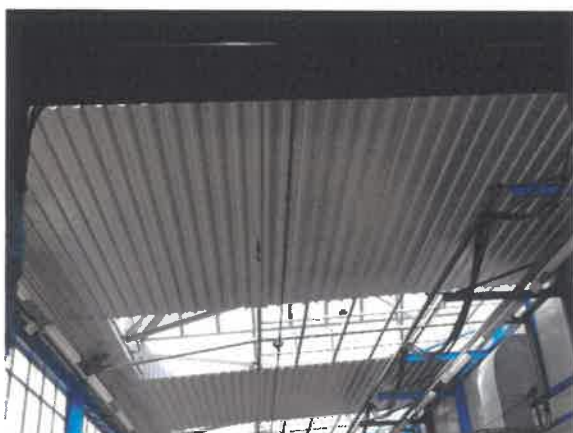
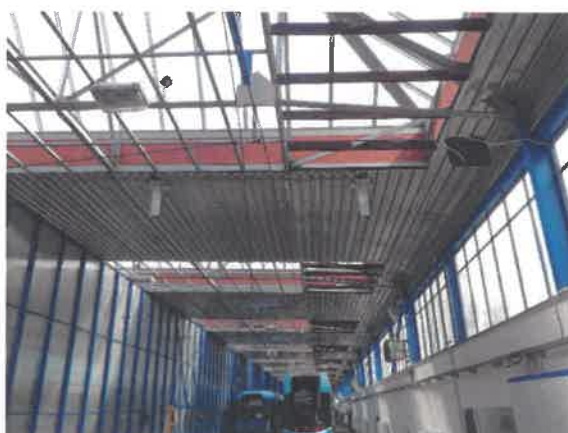
Foto č. 17 až 22 – Sonda ST4 – Pohledy do sondy i zespod na pohled v prostoru mycí linky

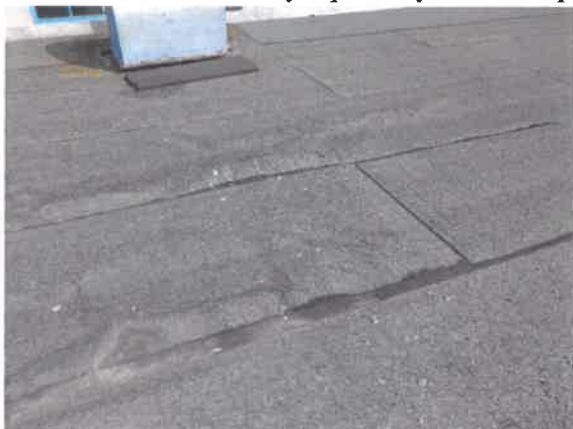
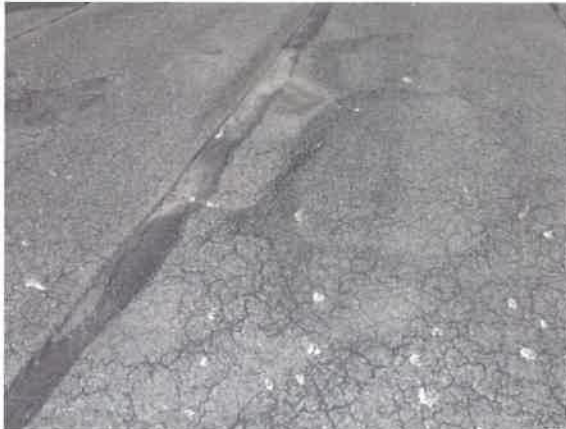
Vizuální prohlídkou byly zjištěny zásadní vady střechy. Asfaltová krytina je vyžilá rozpraskaná a na mnoha místech se vyskytují puchýře a v lokalitách spojů i trhliny. **Na několika místech byly zjištěny i propadle záklopy, které jsou napadeny dřevokaznou houbou.**

Z vizuální prohlídky vyplývá, že do skladby konstrukce lokálně zatéká a na několika místech byly zjištěny rozpadlé dřevěné fošny, které pravděpodobně vynáší i trapézový podhled.

Foto č. 31 až 32 – Vady a poruchy střešního pláště

Při budoucí sanaci proto doporučujeme při bouracích pracích ke zvýšené opatrnosti, z důvodu možného propadnutí střechou.

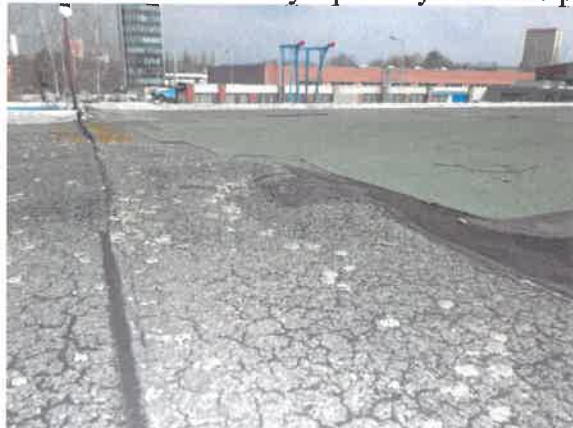
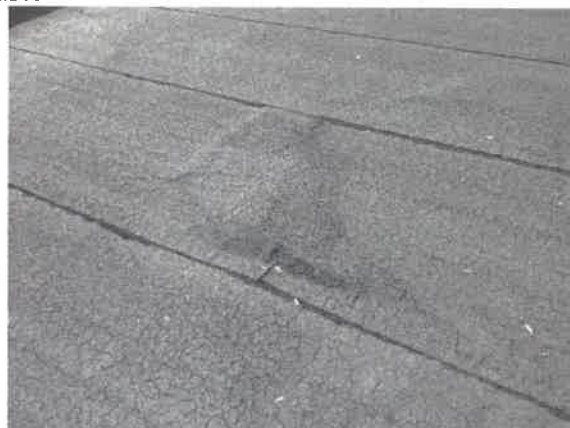
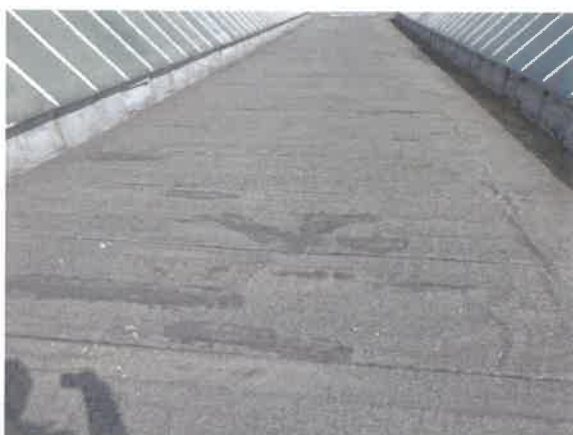
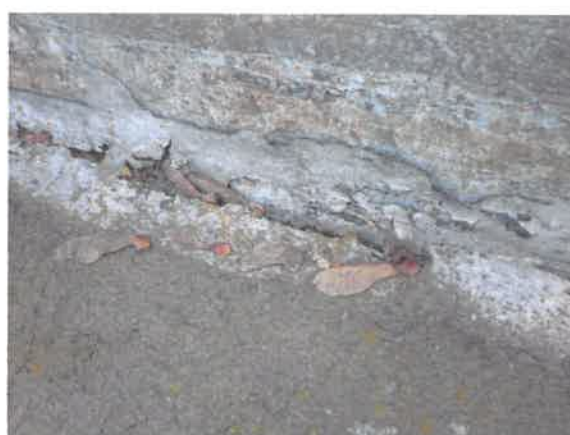
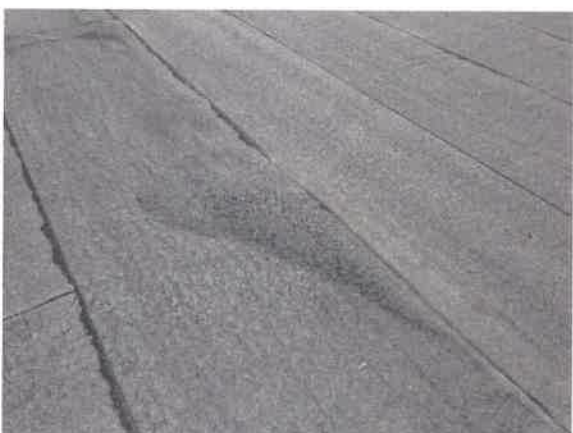
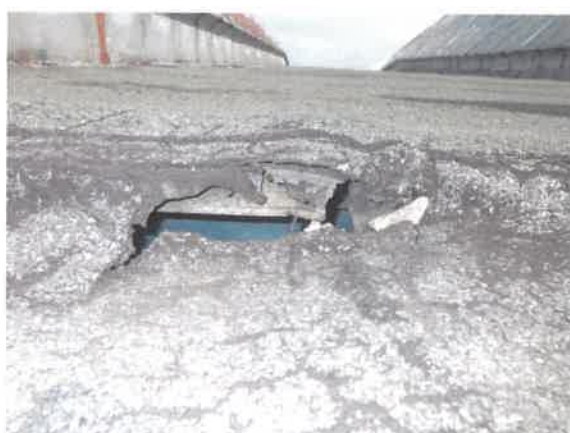
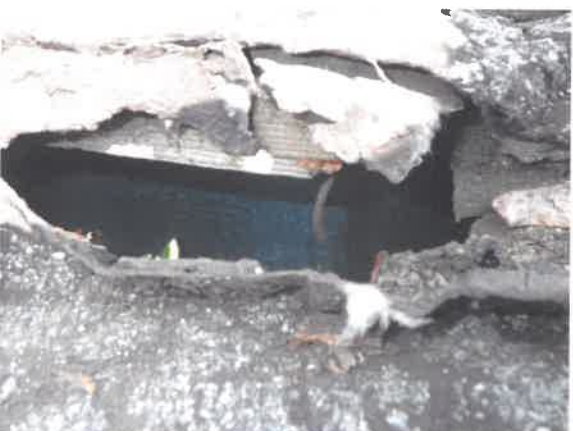
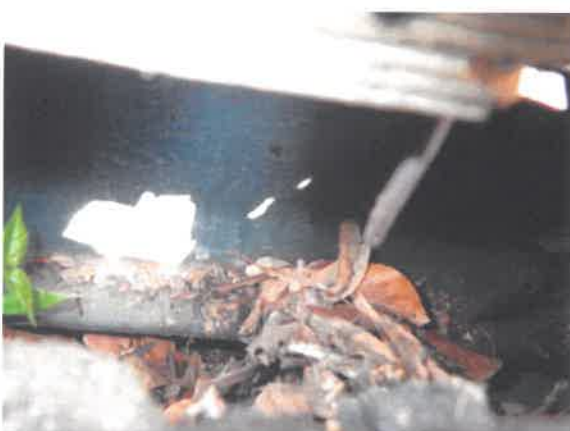
Foto č. 33 až 40 – Vady a poruchy střešního pláště
