Most 29051-1

Tanvald - u čp.541

HLAVNÍ PROHLÍDKA

Objekt: Most ev.č. 29051-1 (Tanvald - u čp.541)

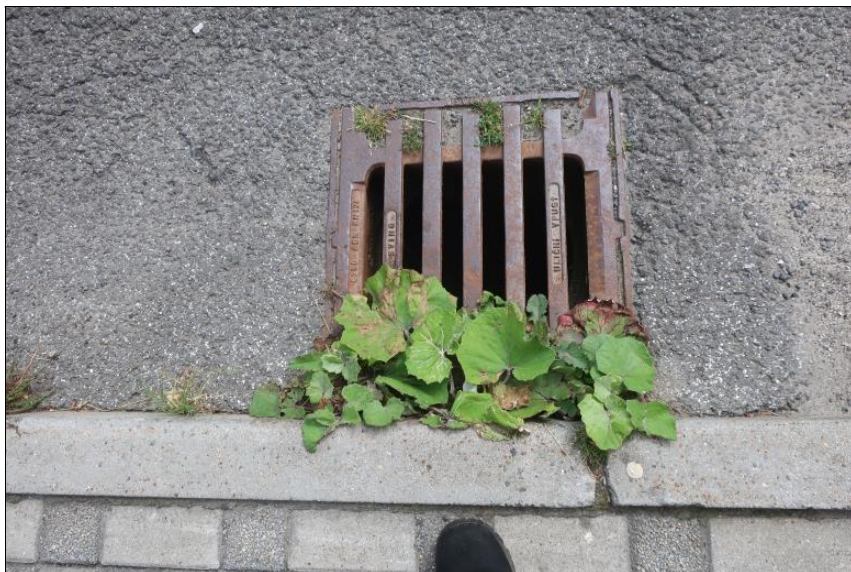
- [4.1] 4.8 Odvodnění Provedení uliční vpusti je významnou příčinou poruch nosné konstrukce v pravé části.

odvodňovač

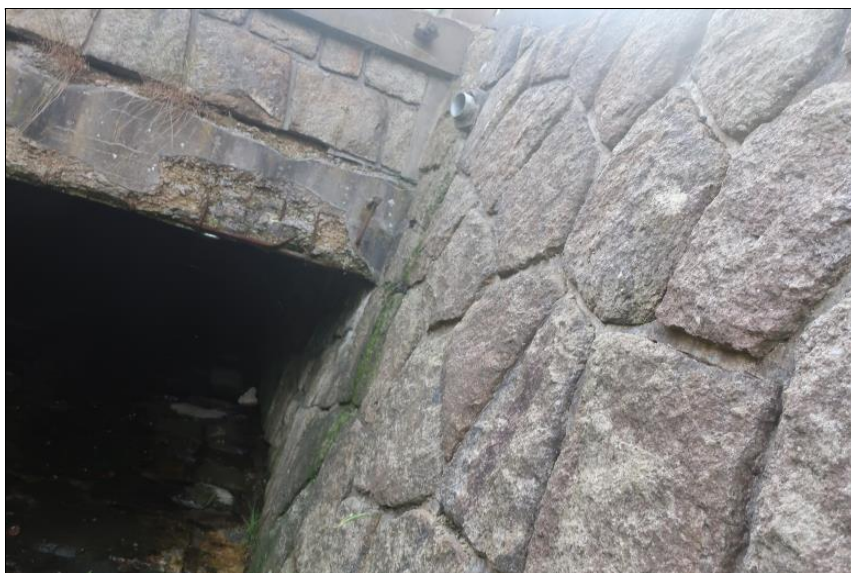
- [2.1] 2.1 Nosná konstrukce Na pravé straně desky (cca od úrovně uliční vpusti umístěné při pravé obrubě u opěry 2) je na spodním líci desky patrna hloubková degradace betonu desky a koroze výztuže v významném oslabení průřezové plochy odhadem (až 50%). K hloubkové degradaci betonu dochází i v okolí odvodňovače a na pravém boku desky.
Ve zbylé ploše jsou poruchy desky minimální.

degradace betonu a koroze obnažené výztuže na pravém boku desky

Nahradit pravou část nosné konstrukce včetně dotčených částí mostního svršku a vybavení v šířce cca 3,5 od pravé stany mostu. Ve smyslu předcházející prohlídky by oprava měla proběhnout v roce 2025.

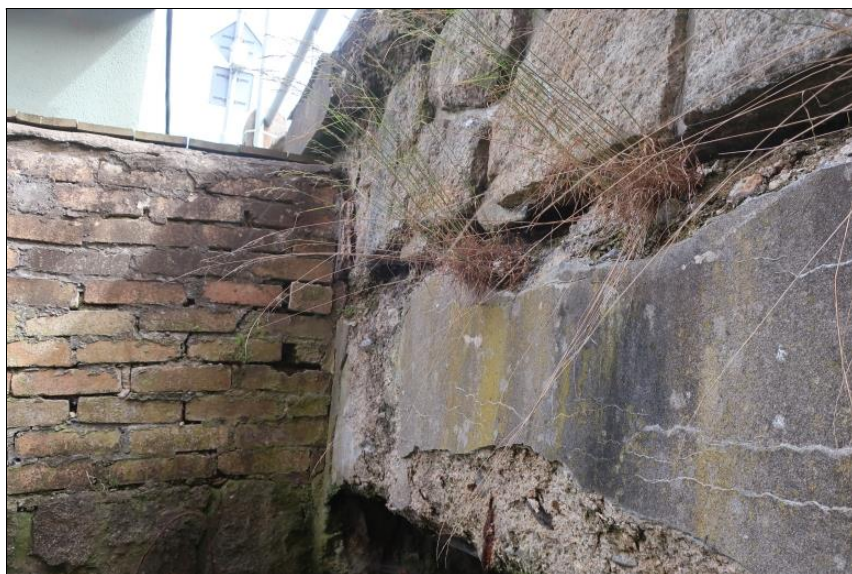
DTTO - detail

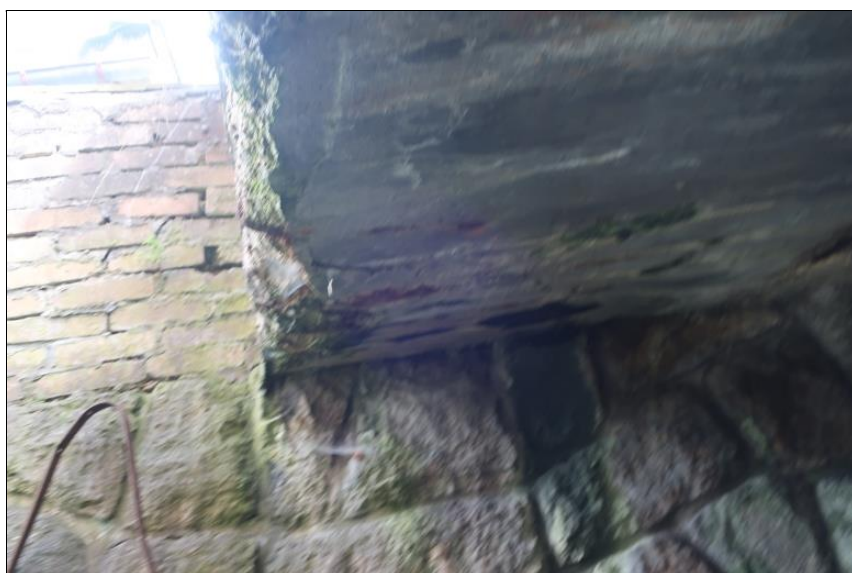
podhled spodního líce desky vpravo

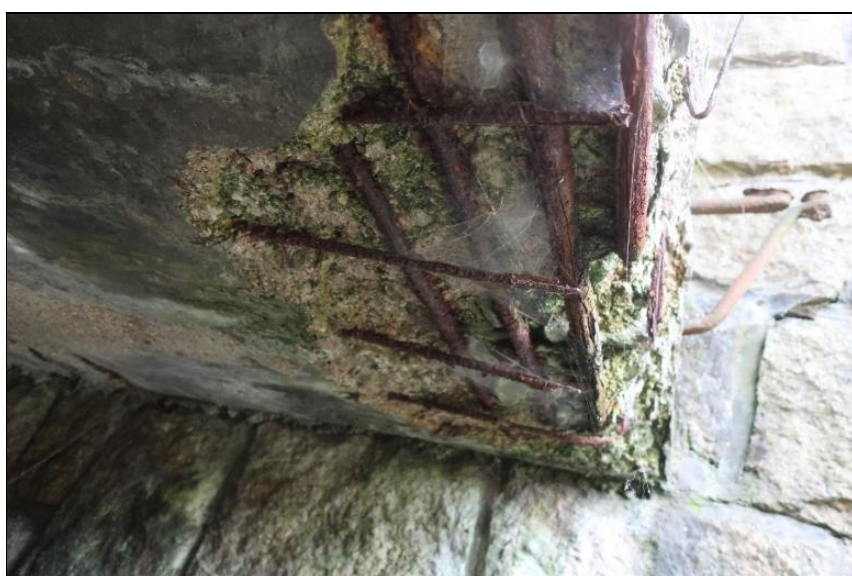
DTTO

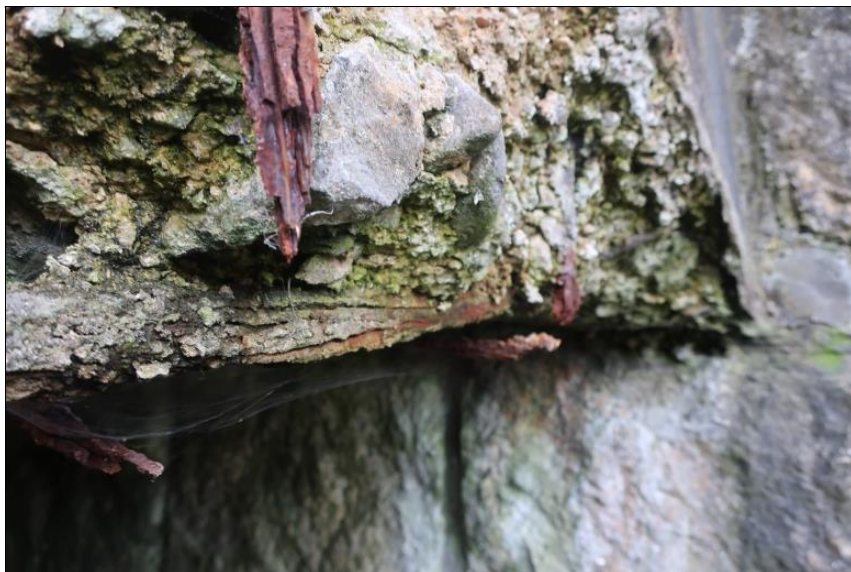
detail hloubkové degradace betonu
desky v hraně

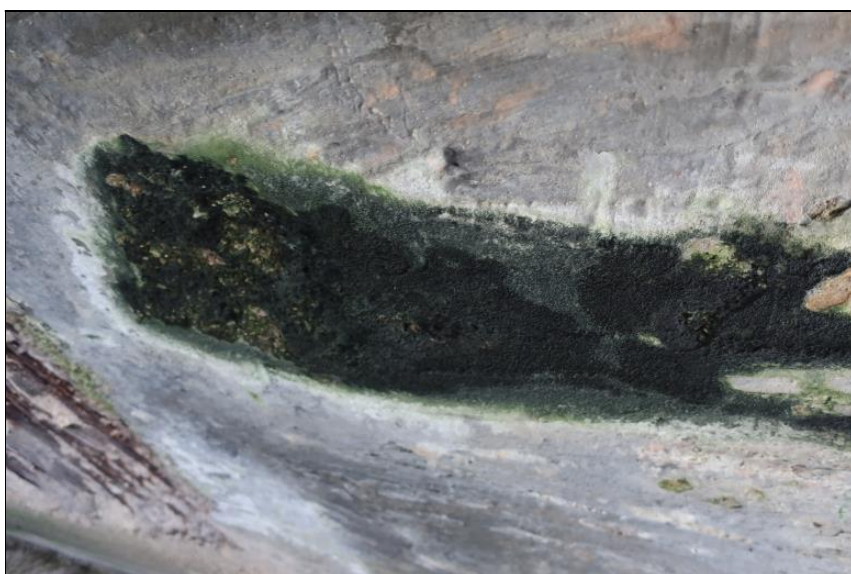
intenzivní průsak NK

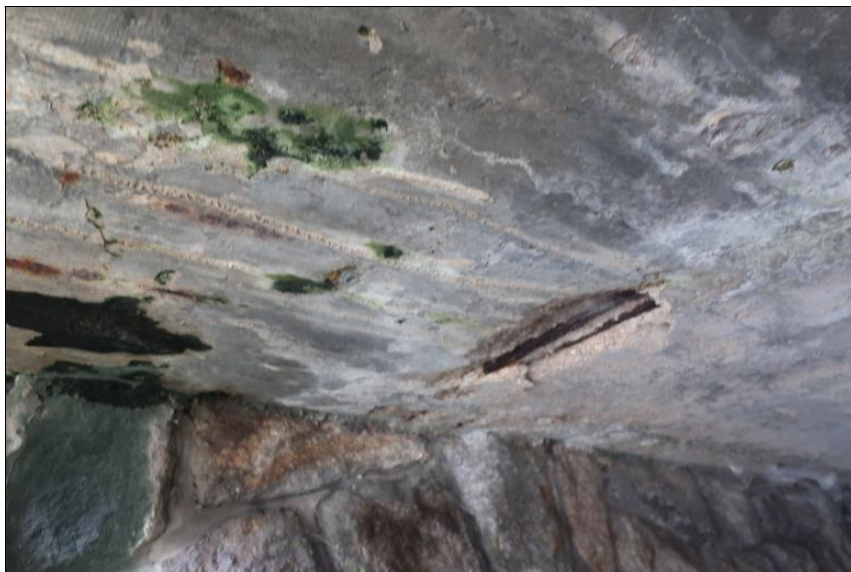
koroze obnažené výztuže na spodním líci desky mostovky

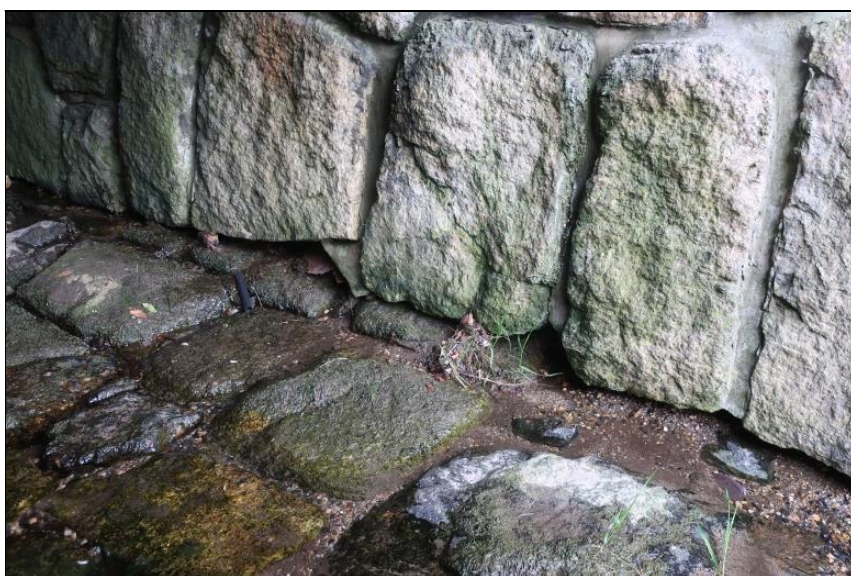
- [1.1] 1.2 Mostní podpěry křídla a čelní zdi / Opěry V úrovni kolísání hladiny potoka dochází k hloubkovému vyplavování spárové malty ze zdiva dřívků obou opěr. Závada trvá od předcházející HPM.

Vyplavené spárování zdiva dříku opěry
2 v úrovni dna potoka

- [2] 1.2 Mostní podpěry křídla a Zajistit přespárování zdiva dřívků opěr v oblastech poruch. Hlubší

kaverny bude nezbytné vyplnit nízkotlakou injektážní cementovou směsí.

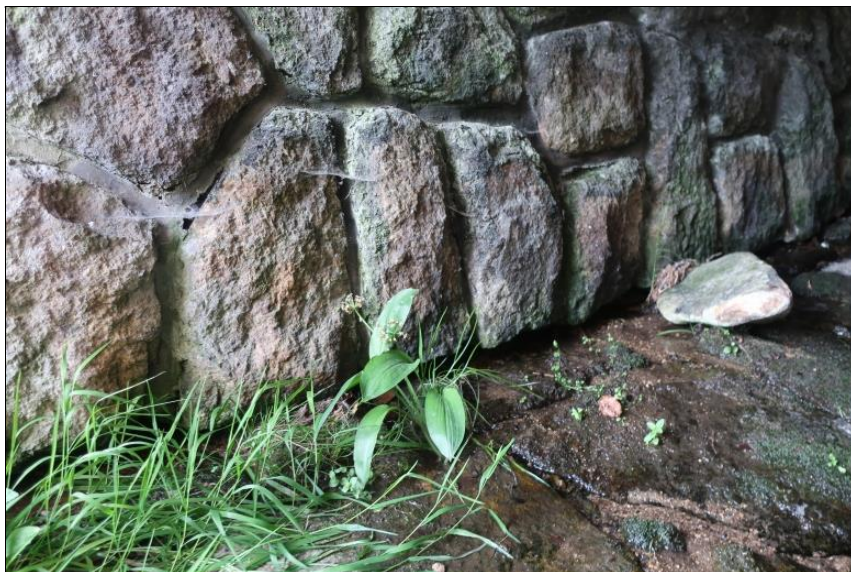
DTTO u opěry 1

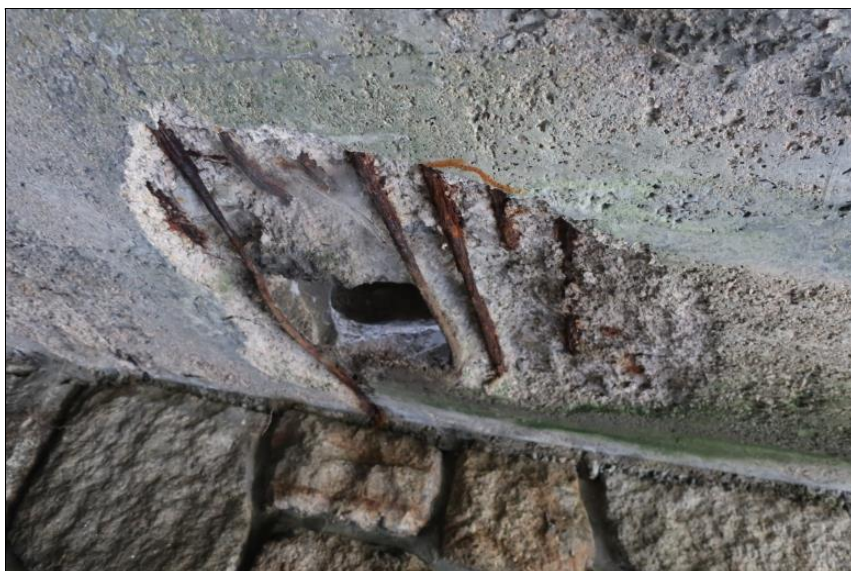
hloubková degradace betonu a koroze výztuže desky mostovky u vyústění odvodňovače

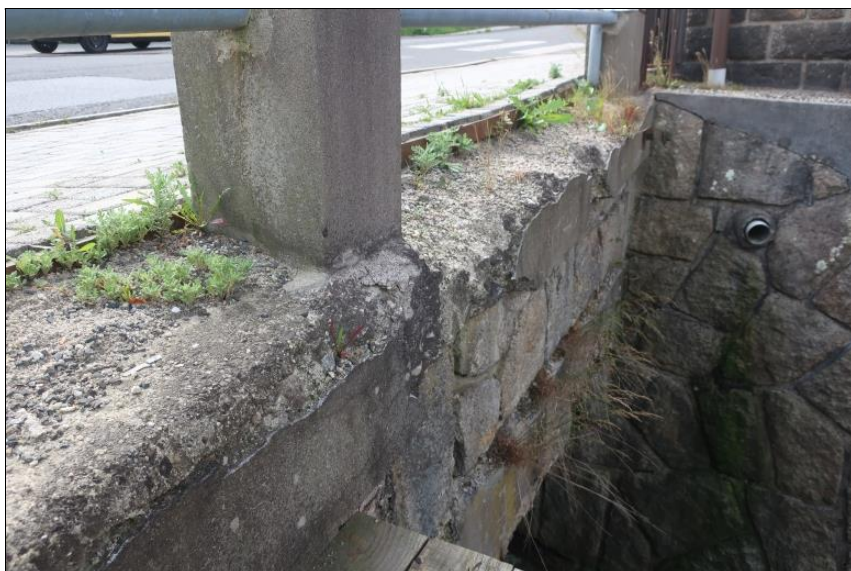
- [3.1] 3.3.1 římsa Beton pravé římsy je hloubkově degradovaný.

degradace betonu pravé římsy
