# **Most 292-002**

Most přes železniční trať, Semily, ulice "Brodská"

## **HLAVNÍ PROHLÍDKA**

Datum provedení prohlídky: 5.7.2021

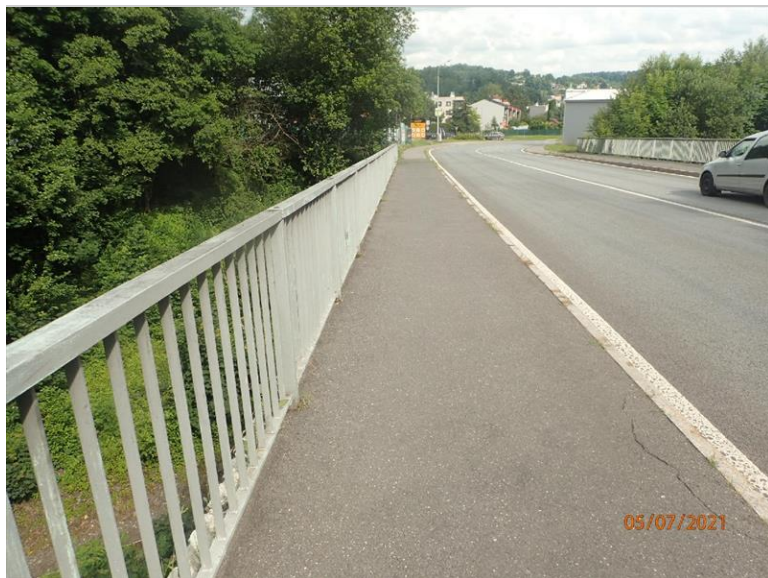
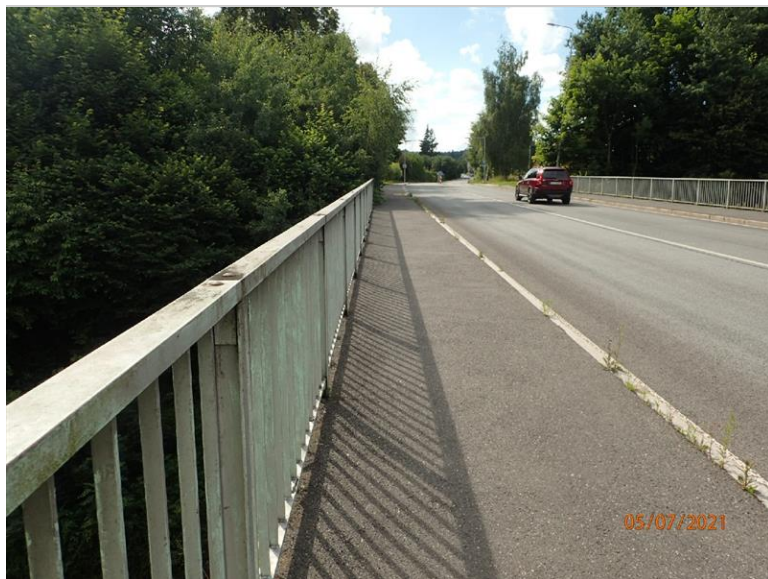
L chodník, zábradlí, pohled směrem k O2.

P chodník, zábradlí, pohled směrem k O1.

Již významné provozní opotřebení nátěru obou zábradlí, prosvítá spodní vrstva zeleného nátěru, koroze spojovacího materiálu.

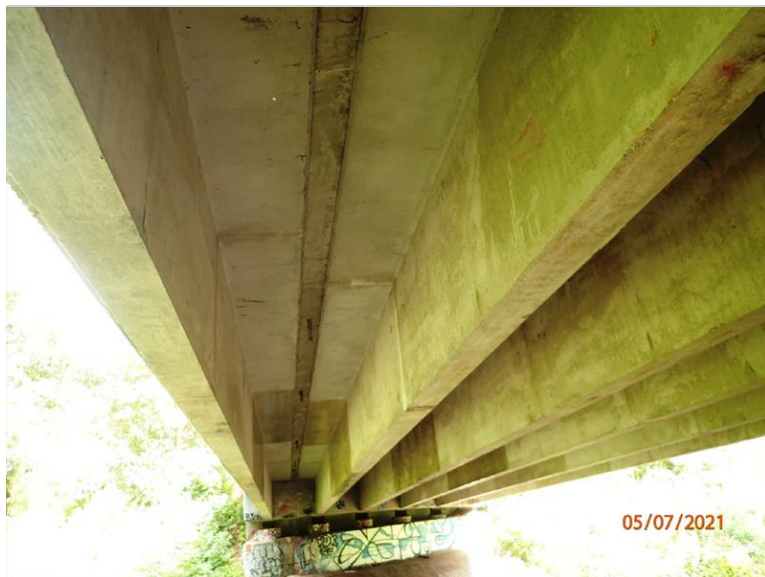
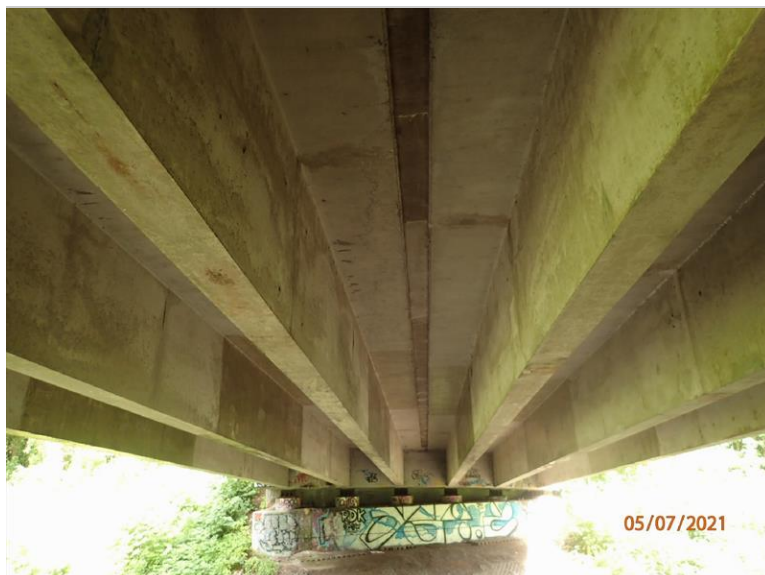
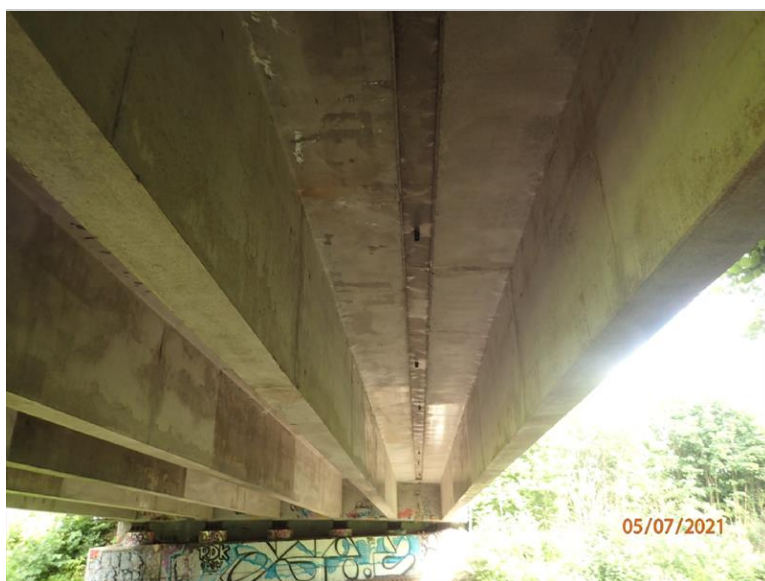
Podhled NK mezi krajními trámy 1L - 2L, směrem k O2.

Na podhledu trámů se vyskytují skvrny případně pruhy bílého výluhu pojiva, zmiňují je předchozí HPM. Polohou odpovídají příčným spárám prefabrikátů, smršťovacím trhlinám v jejich "křídlech". Nejedná se o závadu, ale o pozůstatky cementového mléka, které jimi prosáklo při betonáži spřahující desky.

Podhled NK mezi vnitřními trámy 3L - 3P, směrem k O2.

Podhled NK mezi krajními trámy 2P - 1P, směrem k O2.

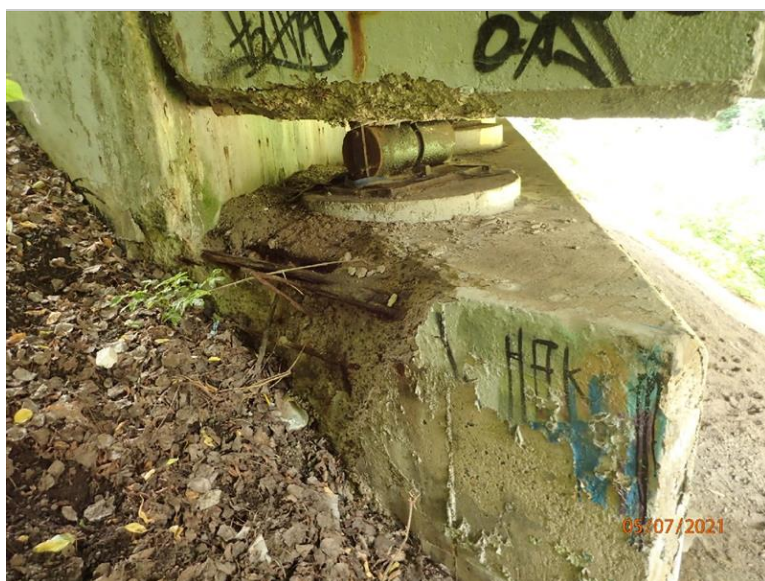
P bok úložného prahu O1.

Zatékáním dilatačními spárami, výkapem z okraje hydroizolace pod římsou i z trubic odvodnění poškozeny koncové úseky obou úložných prahů, závěrných zdí. Došlo zde k různě hlubokému mrazovému rozpadu betonu, k odhalení a korozi výztuže. Nejhorší stav poruchy na P boku prahu O1, kde hloubka rozpadu betonu dosáhla cca 25 cm

| [2] 2.1 | Nosná konstrukce /<br>Opěry / Koncové příčníky | Započít s přípravou komplexní rekonstrukce současného objektu<br>podle platných předpisů a aktuálních poznatků v oboru dopravního<br>stavitelství. Cílem záměru je eliminace zatékání, zřízení nového<br>mostního svršku a vybavy, oprava zatékáním poškozených částí<br>NK a opěr. Zde doporučuji o způsobu rozhodnout na základě<br>zjištění cíleného diagnostického průzkumu. |

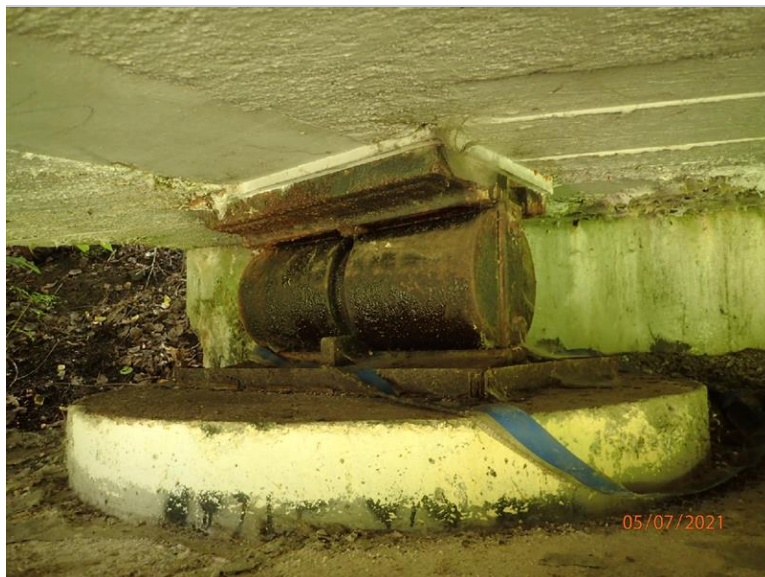
Krajní P ložisko na O1, běžný stav koroze na objektu.

Na všechna krajní P i L ložiska dlouhodobě zatéká. Následkem toho u nich ve zvýšené míře rozvinuta koroze ve spodní 1/2 výšky, nejhorší stav u P krajního stolicového ložiska na O2.

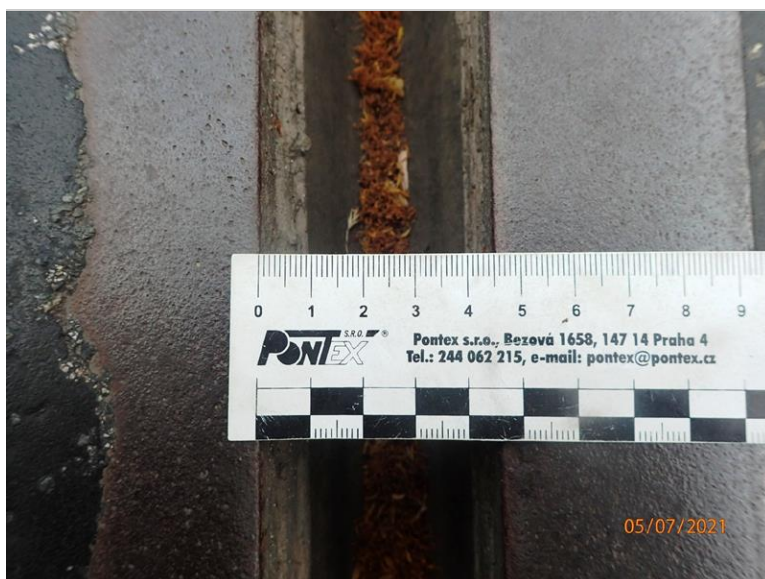
Mostní závěr nad O1, měření šířky dilatační mezery = 45 mm

Při aktuální teplotě NK +24,5°C naměřena na mostním závěru O1 u Pobraby šířka dilatační spáry = 45 mm. Pro normovou mezní teplotu betonové NK a uvažovanou vzdálenost k pevnému bodu cca 30,2 m dojde k rozevření spáry o cca 14 mm, případně k sevření o cca 3 mm, kapacita zařízení v 7/2021 vyhovuje.

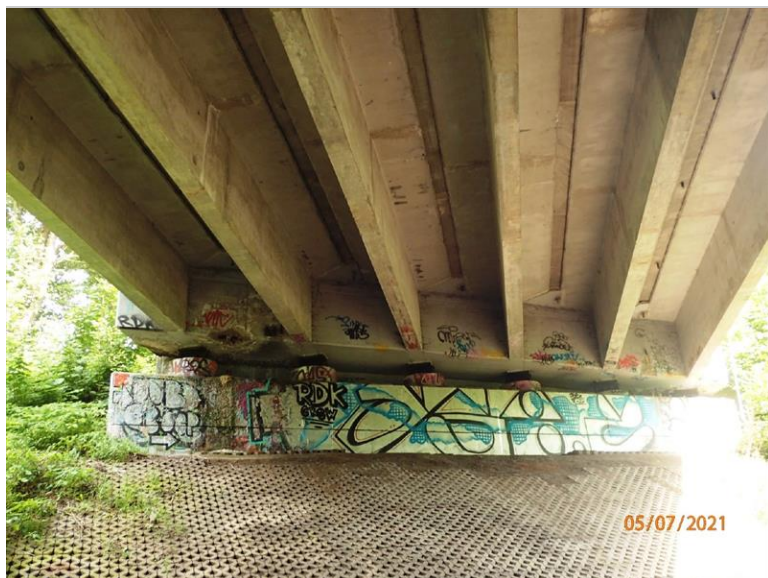
Podhled NK před lícem opěry O2.

Nevhodné vyústění odvodňovacích trubíc nad O2  
je příčinou poruch betonu úložného prahu (výkap  
vody).

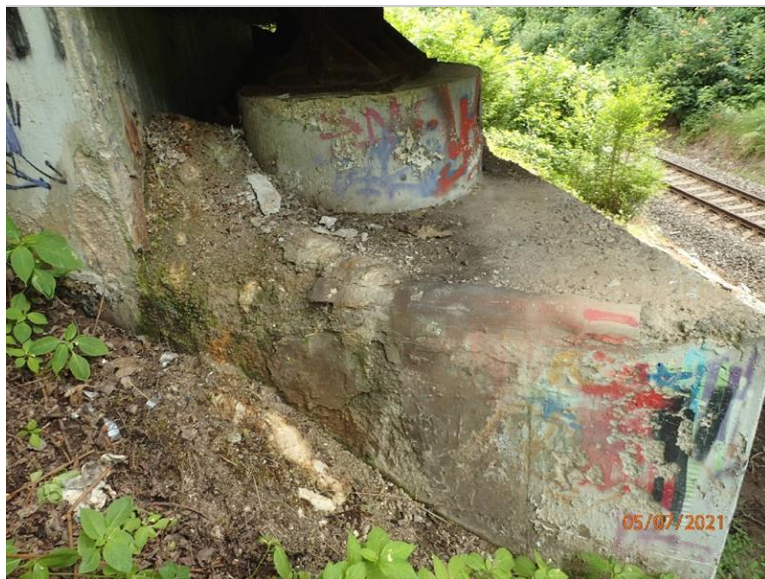
Zatékáním a mrazovým rozpadem poškozený L bok úložného prahu O2.

Oba mostní závěry již neplní těsnící funkci ve všech 2+2 chodníkových úsecích, v ukončeních u ŘLP. Dlouhodobě jimi zatéká na koncový příčník a úložný práh.

V zadní části úložných prahů u obou jejich boků mokrá vrstva mrazem rozpadlého betonu, který opadal z rubu a podhledu koncového příčniku NK.

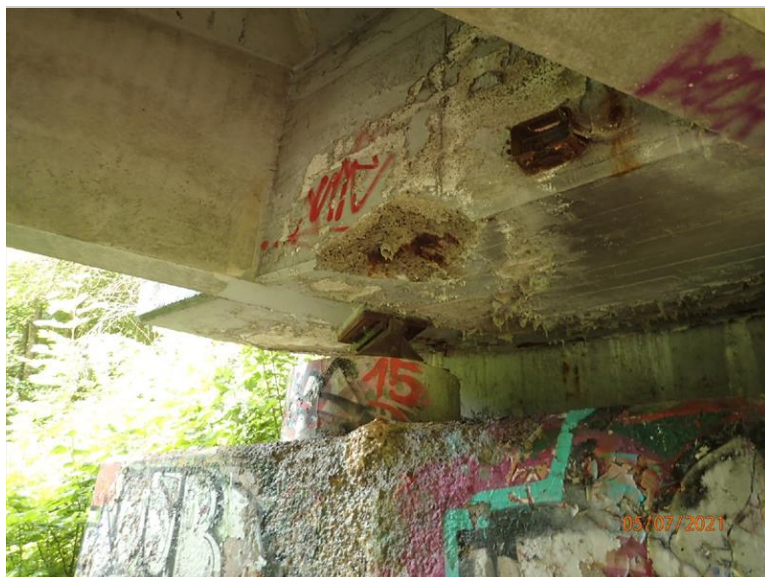
L konec úložného prahu a koncového příčniku NK nad O2.

Průsaky různé intenzity, lokálně hluboký mrazový rozpad betonu okolo vyústění trubic odvodnění osazených v koncovém příčniku nad O2 i trubic procházejících mostovkou mezi trámy.

Zatékáním dilatačními spárami, výkapem z okraje hydroizolace pod římsou i z trubic odvodnění poškozeny koncové úseky obou úložných prahů, závěrných zdí. Došlo zde k různě hlubokému mrazovému rozpadu betonu, k odhalení a korozi výztuže. Nejhorší stav poruchy na P boku prahu O1, kde hloubka rozpadu betonu dosáhla cca 25 cm

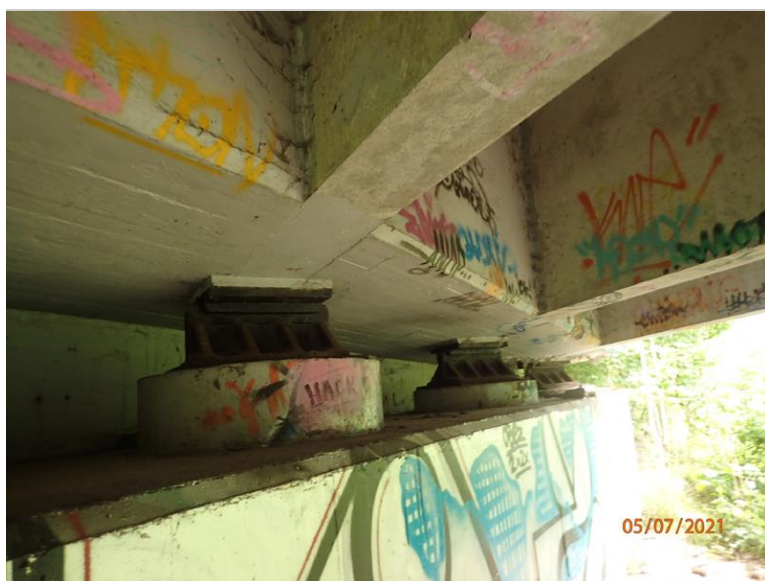
Úložný práh O2, ložiska, koncový příčník NK.

Ložiskový blok pod krajním P ložiskem je následkem zatékání poškozen mrazovým rozpadem betonu, u okrajů potrhán.

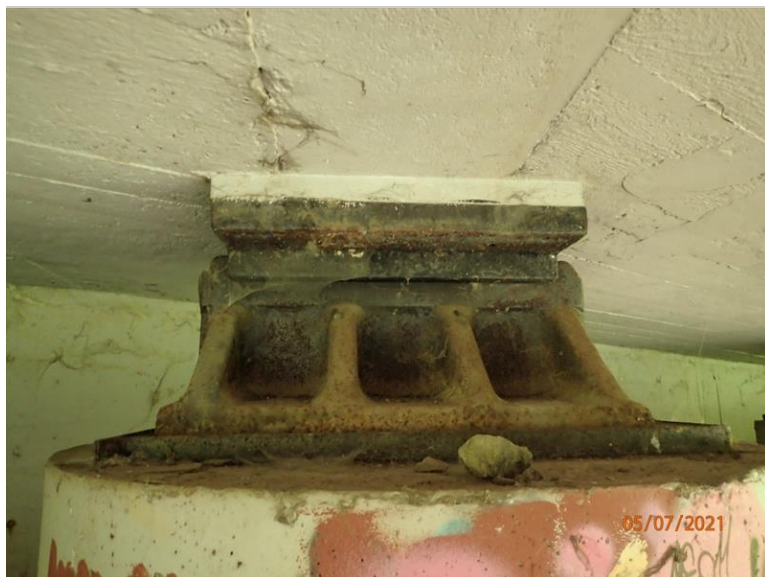
Krajní 1L ložisko na O2, běžný stav koroze na objektu.

Na všechna krajní Pi L ložiska dlouhodobě zatéká. Následkem toho u nich ve zvýšené míře rozvinuta koroze ve spodní 1/2 výšky, nejhorší stav u P krajního stolicového ložiska na O2.

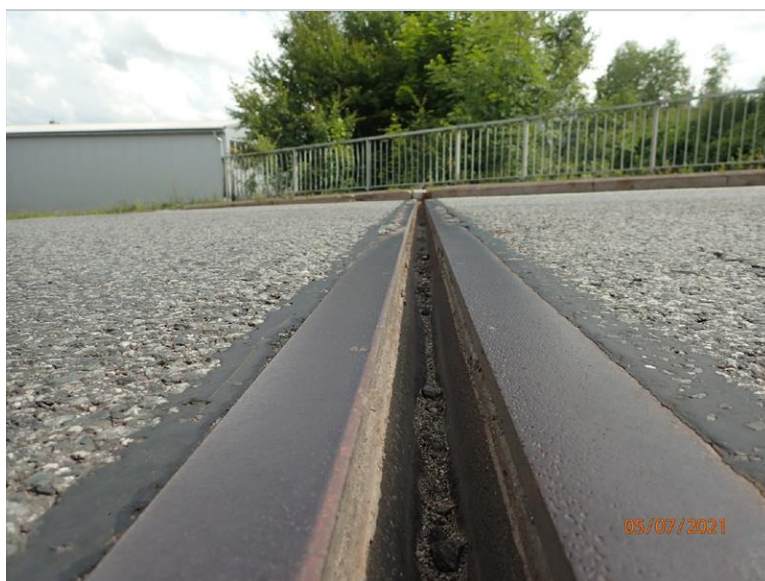
Pohled v linii vozovkového úseku mostního závěru nad O2, šířka dilatační mezery naměřena = 49 mm, vyhovuje.

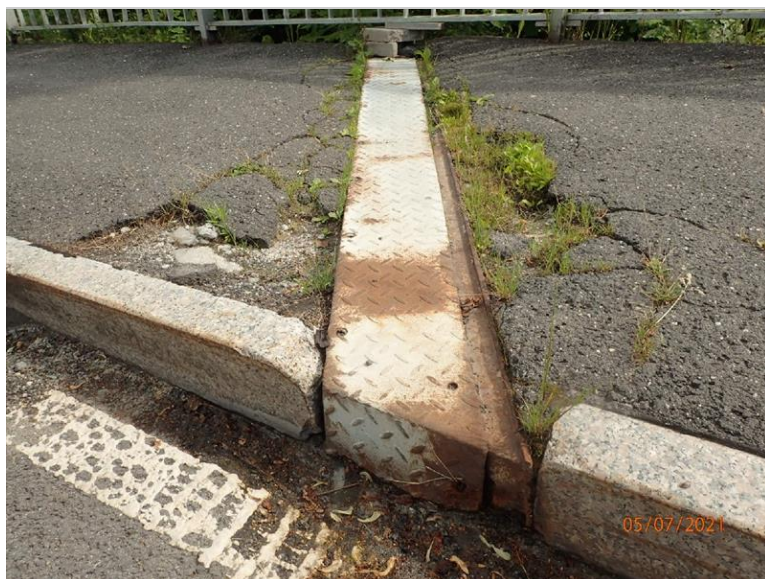
Mostní závěr nad O2, úsek v P chodníku.

Živičný kryt chodníku je nesouvisle potrhán, výrazně více u mostních závěrů, kde se odděluje od podkladu, nejhorší stav na P chodníku nad O2.

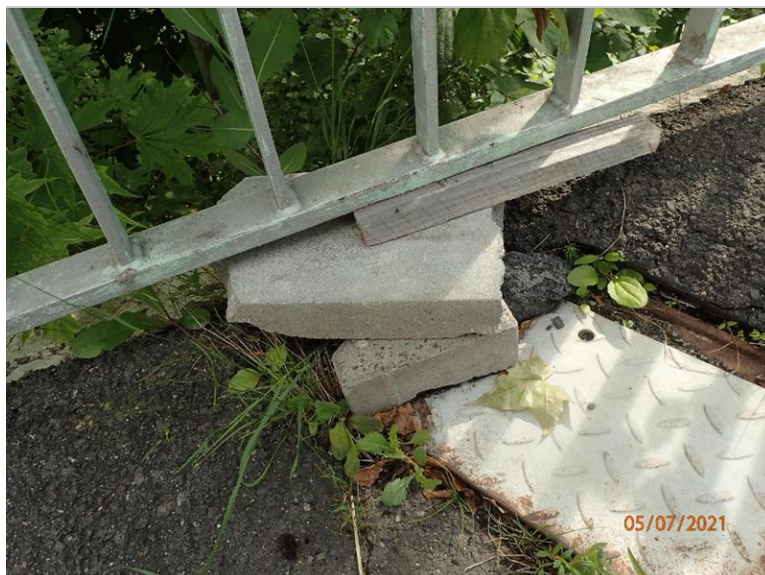
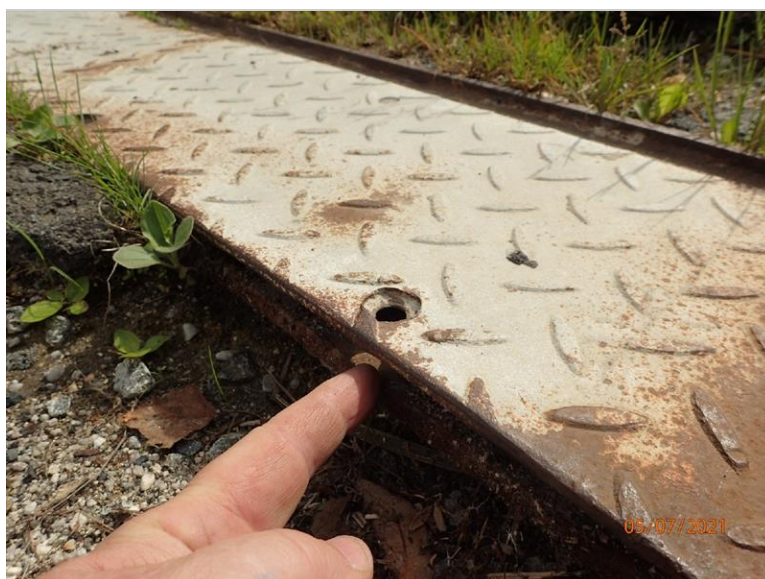
Mostní závěr nad O1, detail z výše uvedené foto, fixace polohy krycího plechu P chodníku podložkami pod zábradlím

Mostní závěr nad O1, detail utržených šroubů v okraji krycího plechu P chodníku.

Pro pěší nebezpečná závada krycího plechu závěru v P chodníku. Fixační šrouby utrženy, plech vyboulen vzhůru. Aby o něho lidé nezakopávali je k podkladu nouzově přitlačen vložkami pod zábradlím

| [1] 2.3 | Mostní závěry / Opěra_2 /<br>Pravý chodník | Zajistit řádné upevnění (šrouby, svary u jednoho okraje )<br>nebezpečného volného krycího plechu mostního závěru nad O2 v<br>pravém chodníku. |

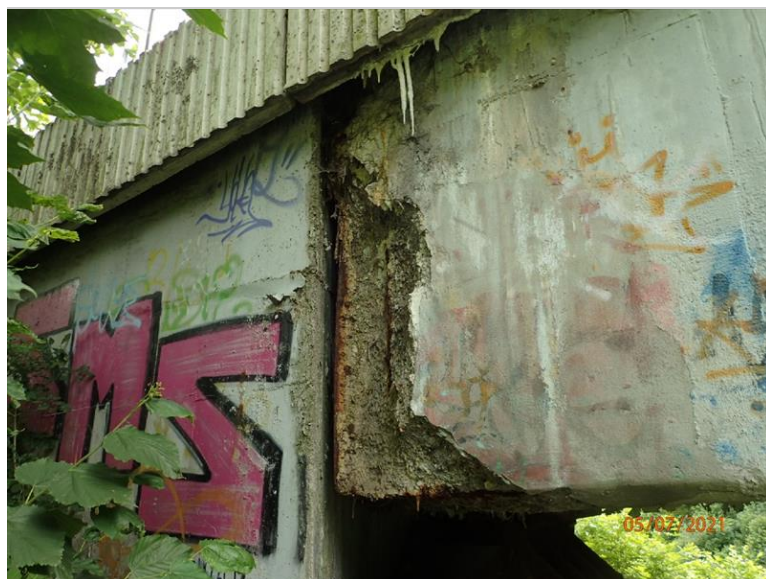
L bok opěry O2, bok koncového příčniku NK, zatékání okrajem dilatační spáry.

Zatékáním dilatačními spárami, výkapem z okraje hydroizolace pod římsou poškozeny boky koncových příčníků. Došlo zde k mrazovému rozpadu betonu dosahující hloubky cca 5 až 12 cm, k odhalení a korozi výztuže. Nejhorší stav poruchy po obou stranách O2.

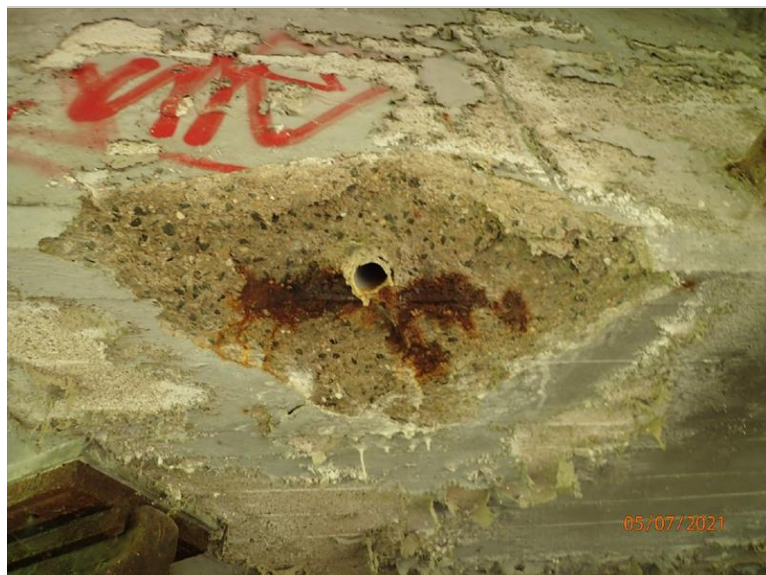
Koncový příčník NK nad O2, vyústění odvodňovací trubice povrchu hydroizolace mezi trámy 1L-2L.

Podle intenzivních průsaků a hlubokého mrazového rozpadu betonu u všech odvodňovacích trubic v koncovém příčniku nad O2 usuzují na lokální nětěsnost hydroizolace případně chybně řešený detail v jejím připojení na nátok trubice.

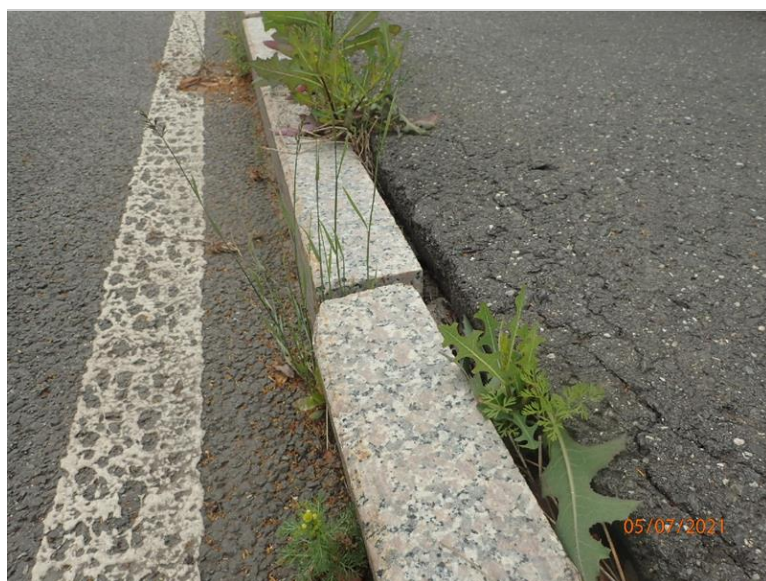
Vyvalené žulové obruby, P chodník, úsek za O1.

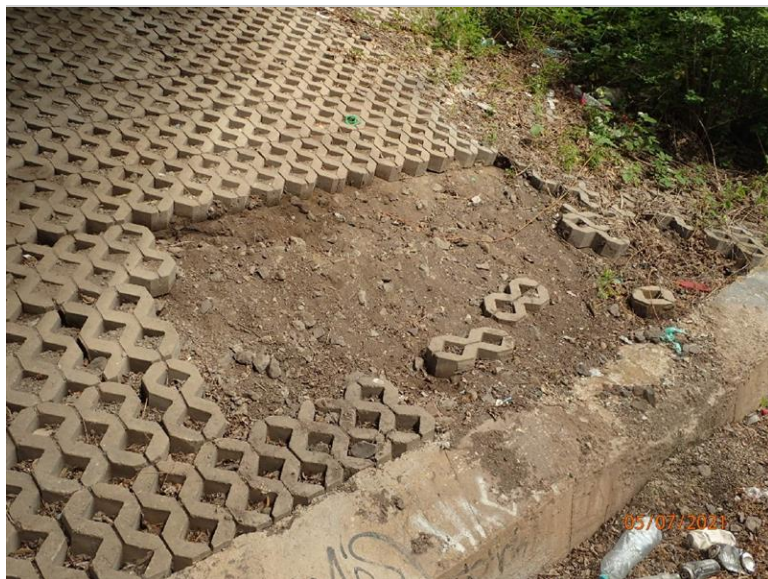
Aktuální stav zpevnění paty svahu před lícem O2.

Část zatravnňovacích tvárnic ze svahů pod mostem ukradena, v 7/2021 odhaduji z cca 25 % původní plochy.
