Most přes Mumlavu v Harrachově

HLAVNÍ PROHLÍDKA

Objekt: Most ev.č. 01021-3 (Most přes Mumlavu v Harrachově)

Datum provedení prohlídky: 13.7.2022

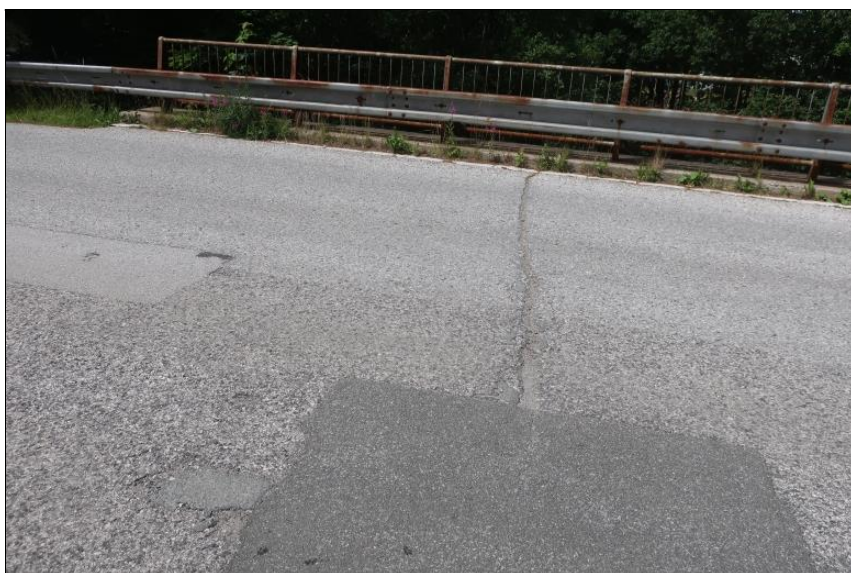
[3.1]	3.1	Vozovka	Kryt vozovky je nerovný, hojně opravovaný. Nad opěrami jsou v krytu otevřené příčné trhliny. Podél obrub je uchycena vegetace.
[3.2]	3.3	Římsy, obrubníky, zálivky	Beton říms degraduje, v oblastech nedostatečné tloušťky krycí vrstvy dochází ke korozi výztuže. Některé z prefabrikátů se zdají být částečně uvolněné.

příčná trhlina v krytu vozovky nad O2

[1]	3.1	Vozovka	Pravidelně udržovat mostní svršek a vybavení v provozuschopném stavu, který zajistí bezpečnost provozu na mostě.
-----	-----	---------	--

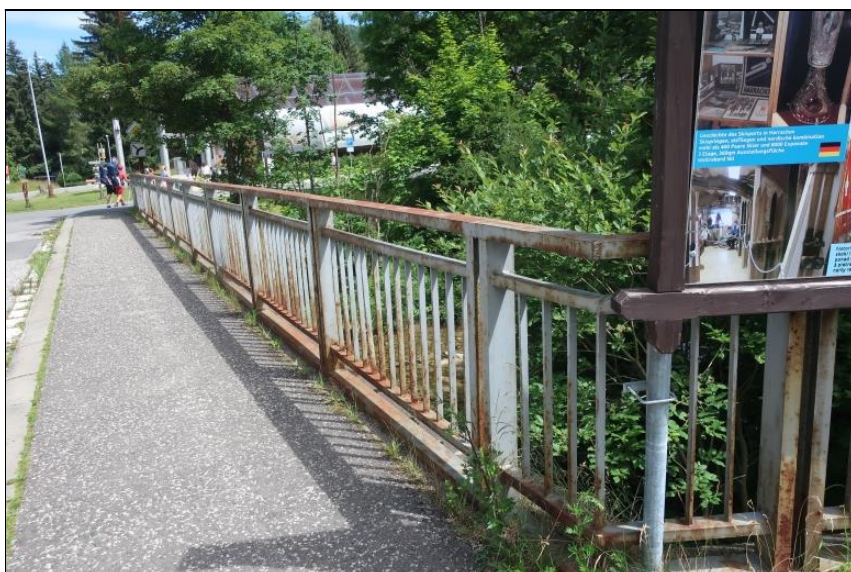
[4.2]	4.2	Zábradlí	Zábradlí je lokálně deformované a intenzivně koroduje.
[4.3]	4.3	Dopravní značení, označení objektu	Chybí evidenční čísla.
[4.4]	4.6	Území pod mostem a přístup. cesty	V okolí objektu je vzrostlá vegetace. Zpevnění břehů potoka má poškozené spárování dlažby,. Dlažba je lokálně zcela podemleta - odplavena.
[4.5]	4.7	Cizí zařízení	Chráničky uložené na pravém boku mostu korodují.

zábradlí levé koroduje

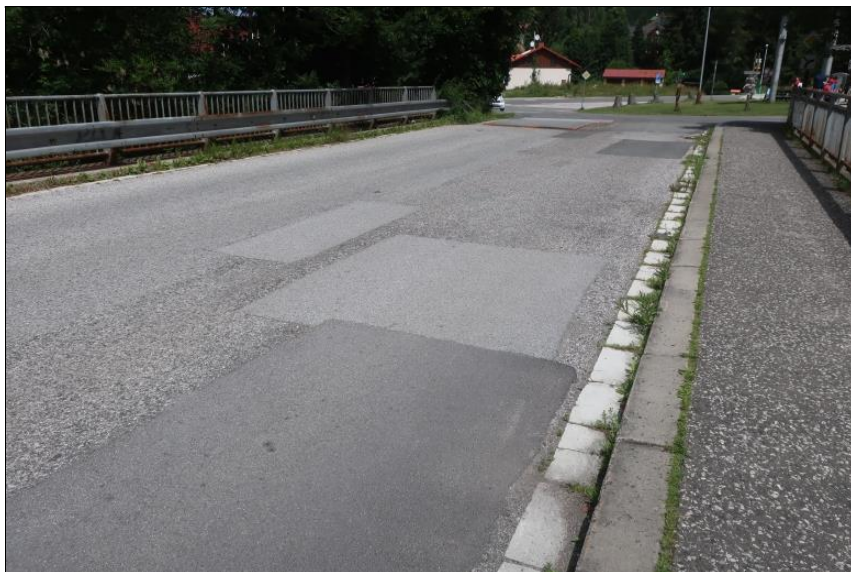
stav vozovky na mostě

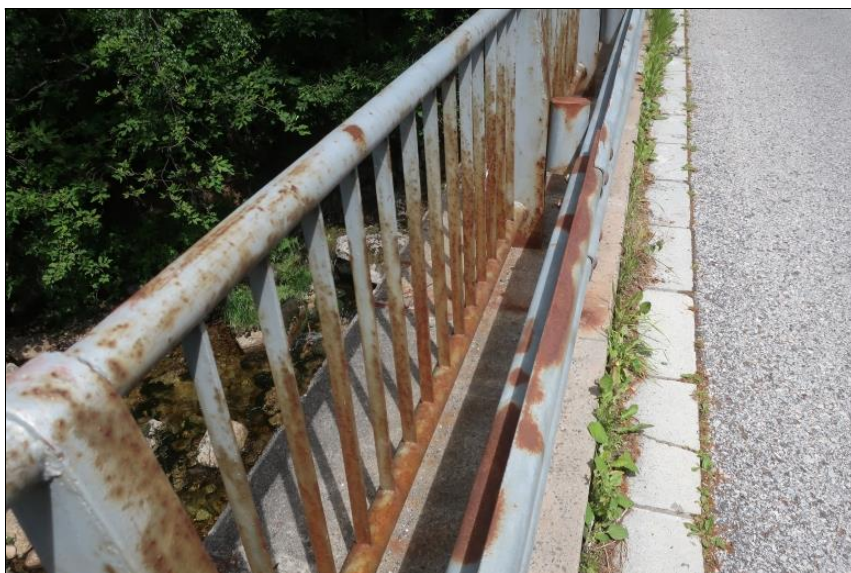
[4.1]	4.1	Svodidla/Zábradelní svodidla	Svodidlo intenzivně koroduje.
-------	-----	------------------------------	-------------------------------

pravé zábradelní svodidlo koroduje

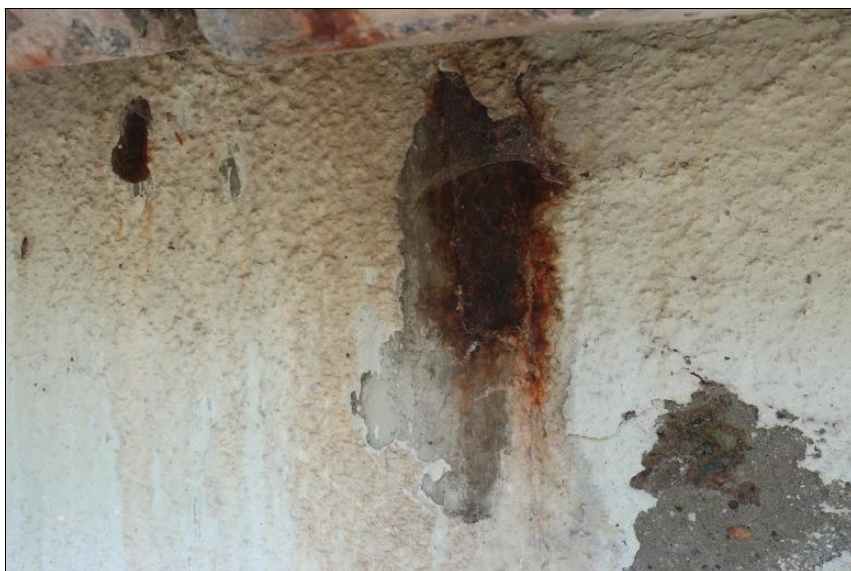
[2.1]	2.1	Nosná konstrukce	<p>V oblastech nedostatečné tloušťky krycí vrstvy dochází ke korozi konstrukční výztuže nosníků.</p> <p>Na lici nosné konstrukce je patrné množství závad, které signalizují možné poškození předpínací výztuže:</p> <ul style="list-style-type: none"> - aktivní průsaky s výluhy pojiva sparami mezi nosníky, - aktivní průsaky z dutin nosníků v okolí odvodňovacích otvorů, - ojedinělé bodové průsaky s výluhy pojiva na spodním lici nosníků mimo odvodňovací otvory, - ojedinělé zavhlhlé trhliny kopírující trajektorii předpínací výztuže na spodním lici nosníků, - korodující kotvy předpínací výztuže na vnějších bocích krajních nosníků. <p>Hrozí vážné riziko koroze předpínací výztuže.</p>
[2.2]	2.2	Ložiska, klouby	Elastomer ložisek degraduje, lokálně je protržený a objevují se korodující výztužné vložky.

koroze betonářské výztuže na vnějším boku 1. nosníku

[4]	2.1	Nosná konstrukce	Zajistit diagnostický průzkum včetně výpočtu zatížitelnosti zaměřený na ověření stavu předpínací výztuže, který bude podkladem pro rozhodnutí o dalším způsobu správy a údržby předmětného mostu, o jeho životnosti a zatížitelnosti, resp. o potřebě jeho opravy.
-----	-----	------------------	--

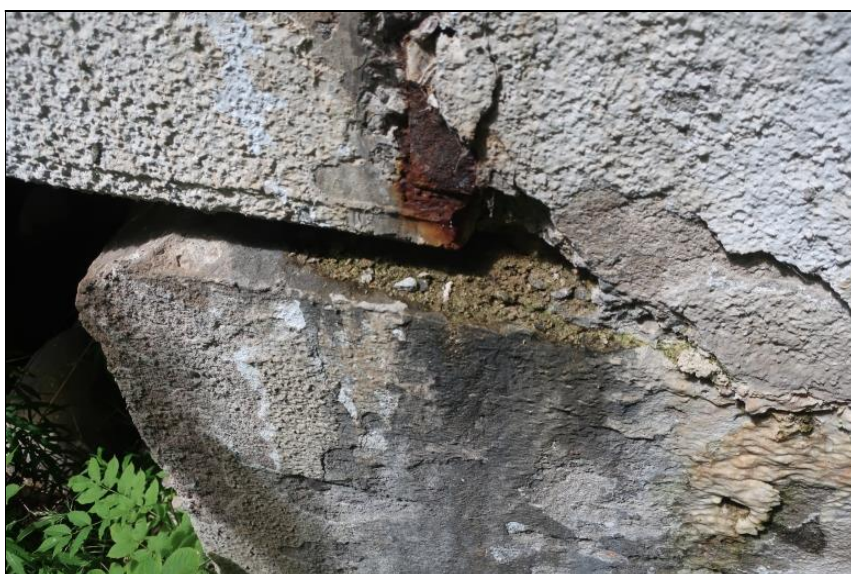
koroze kotvy předpínací výztuže

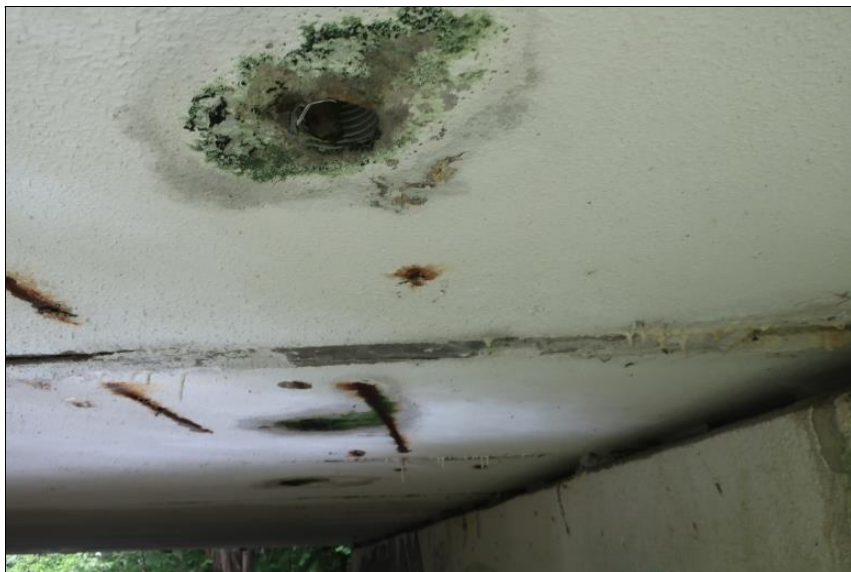
stopy po průsacích z dutin nosníků

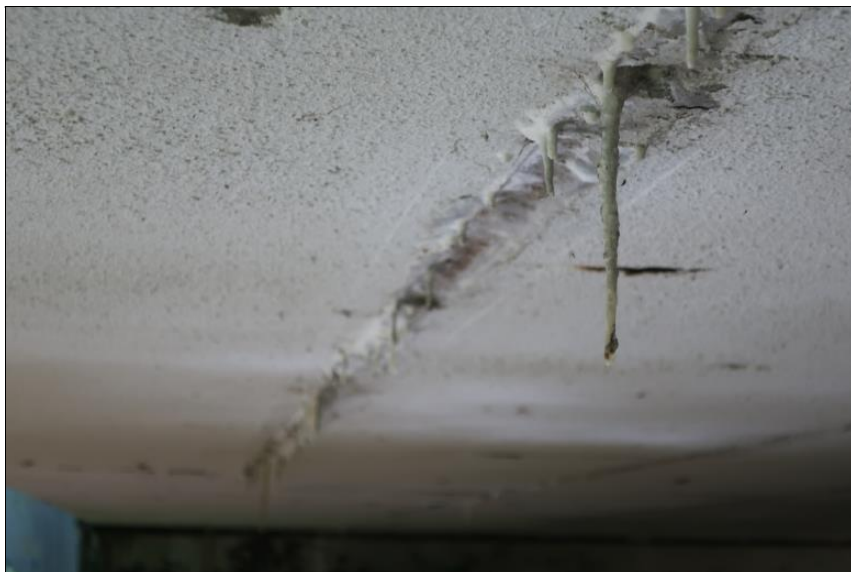
stopy po průsacích s výluhy pojiva na
spodním líci NK

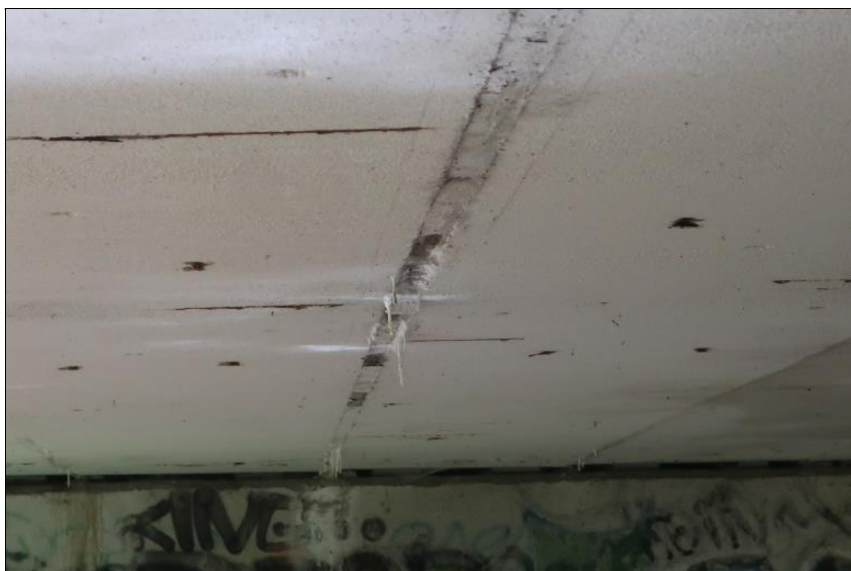
koroze konstrukční výztuže na
spodním líci nosníků

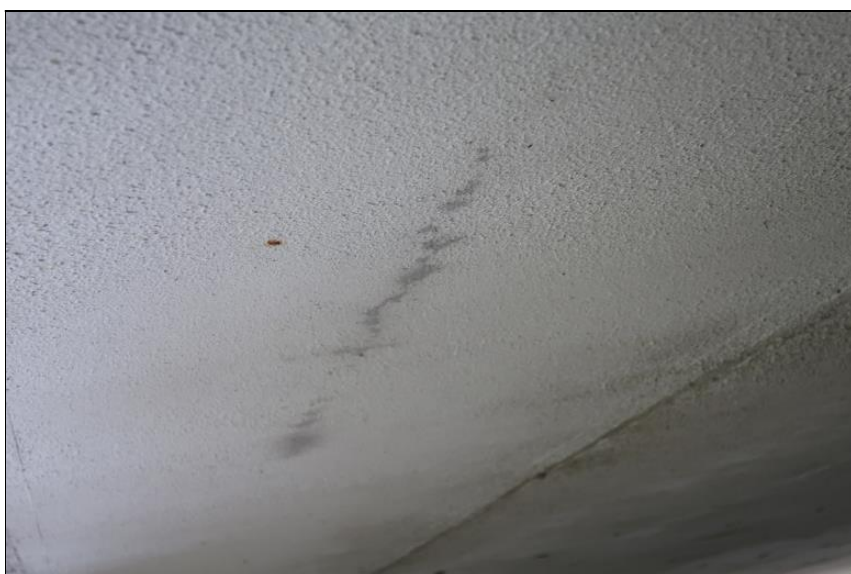
zavhlá podélná trhlina kopírující
trajektorii předpínací výztuže

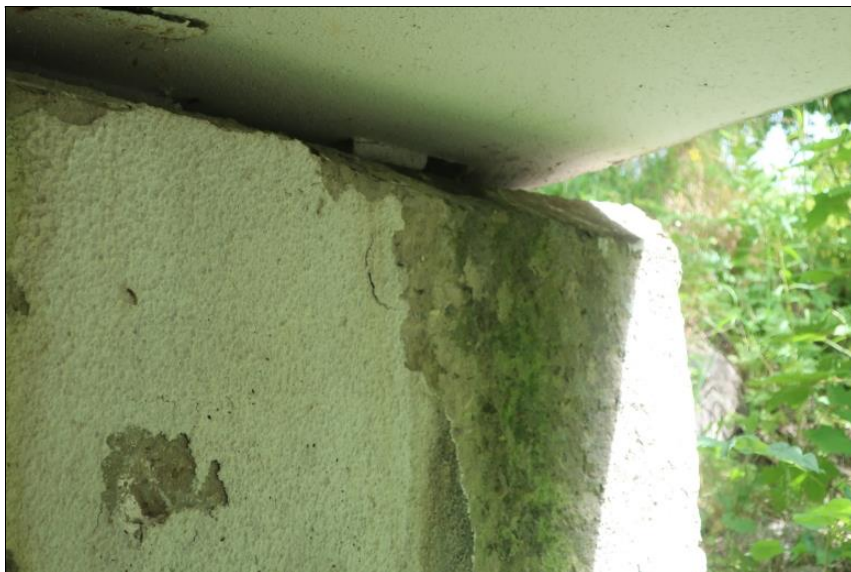
[1.1]	1.2	Mostní podpěry křídla a čelní zdi	Na lici obou opěr jsou patrné aktivní průsaky dilatačními sparami. V oblastech průsaků dochází k degradaci betonu opěr.
-------	-----	-----------------------------------	---

degradace betonu ÚP O1 v místě
průsaku

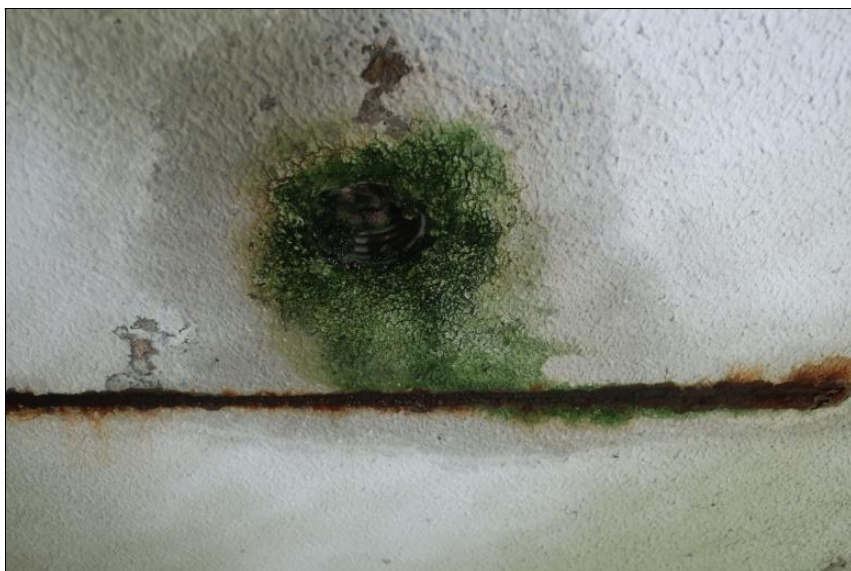
aktivní průsak z dutiny nosníku

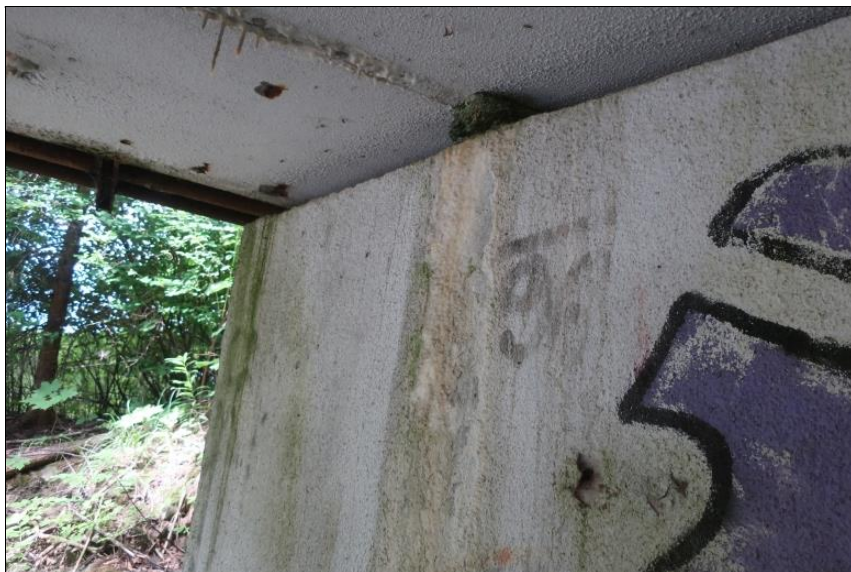
stopy po průsacích s výluhy pojiva na líci O1

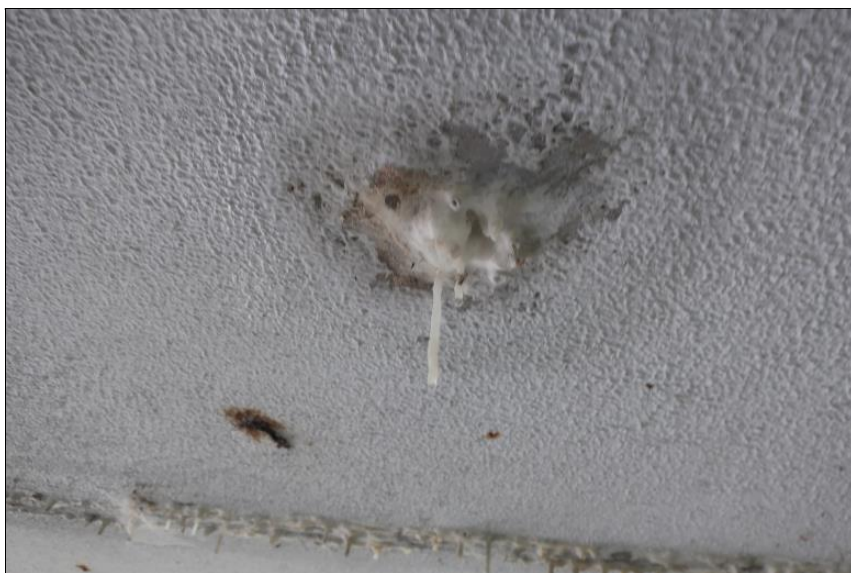
aktivní bodový průsak na spodním líci nosníku

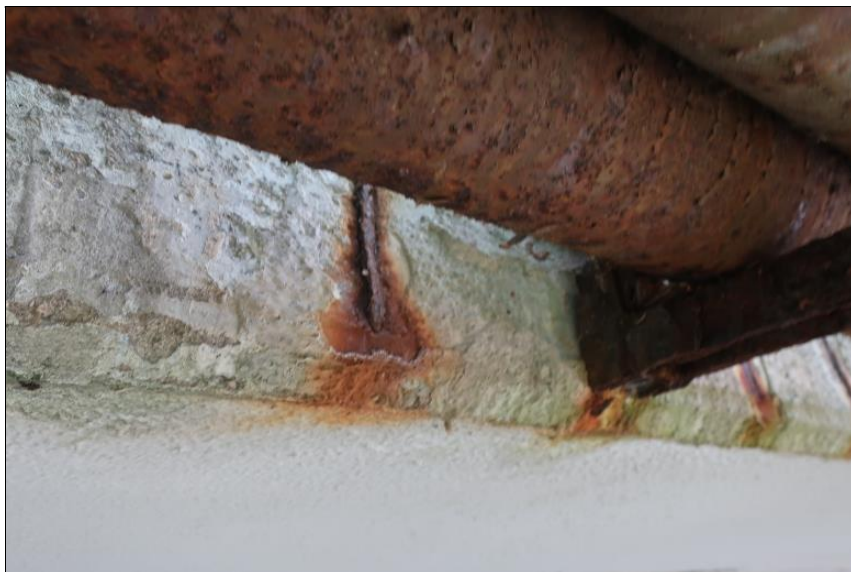
koroze konstrukční výztuže na vnějším boku pravého krajního (10.) nosníku

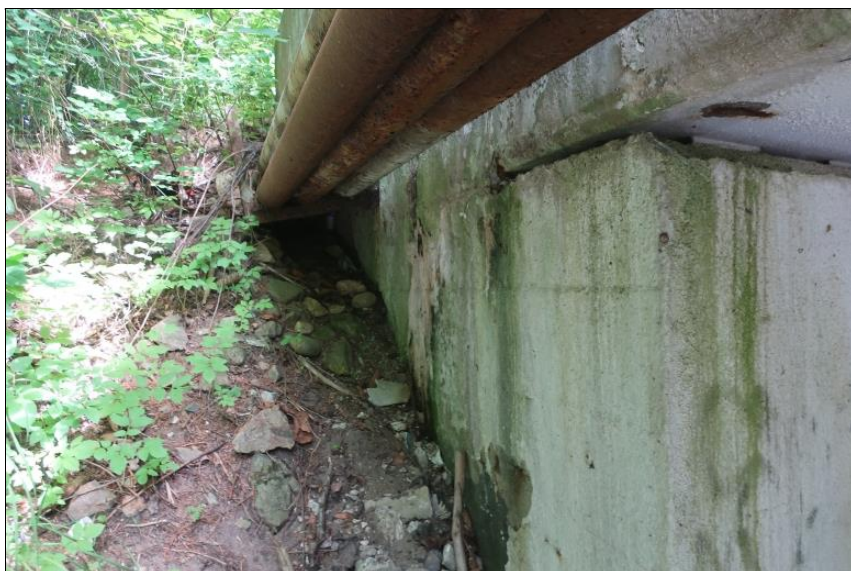
stopy po průsacích na lici pravého křídla O1

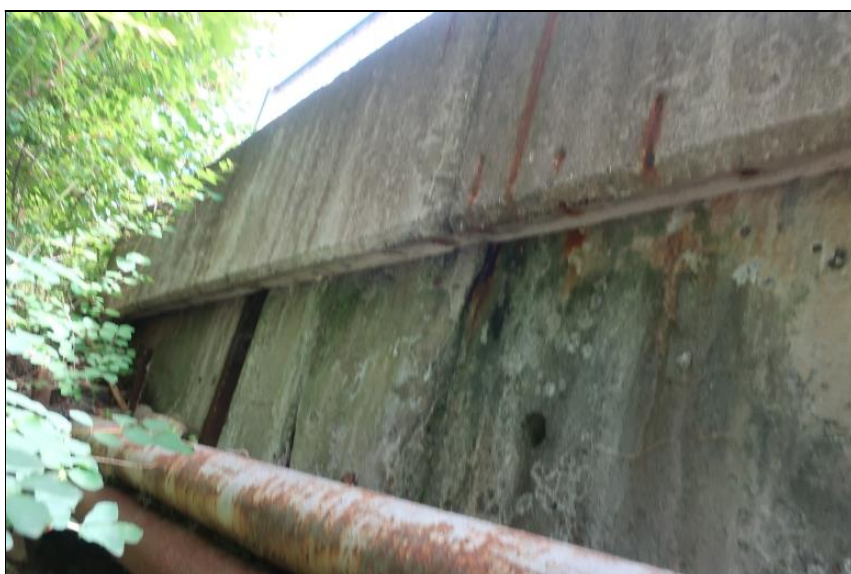
koroze výztuže římsy

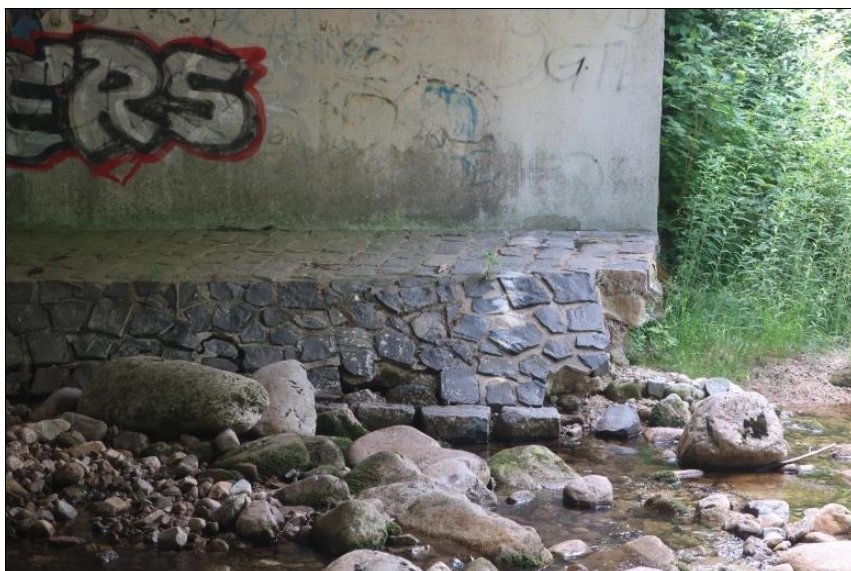
podemleté opevnění břehu Mumlavý u O2

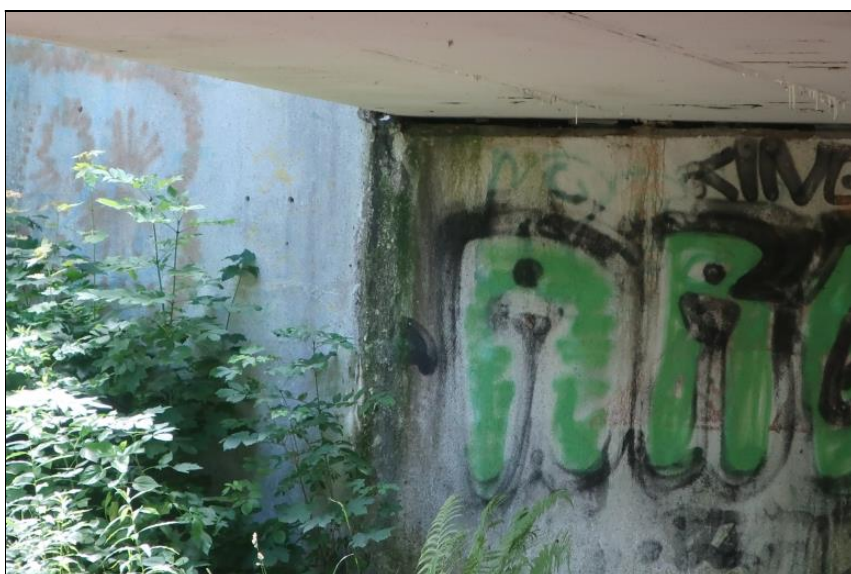
výrazné stopy po průsacích na lici O2

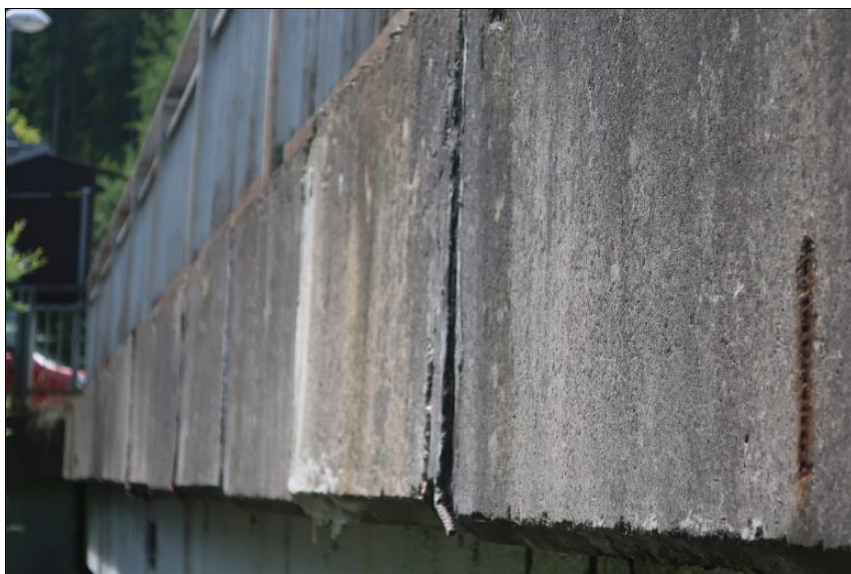
vykloněný římsový prefabrikát

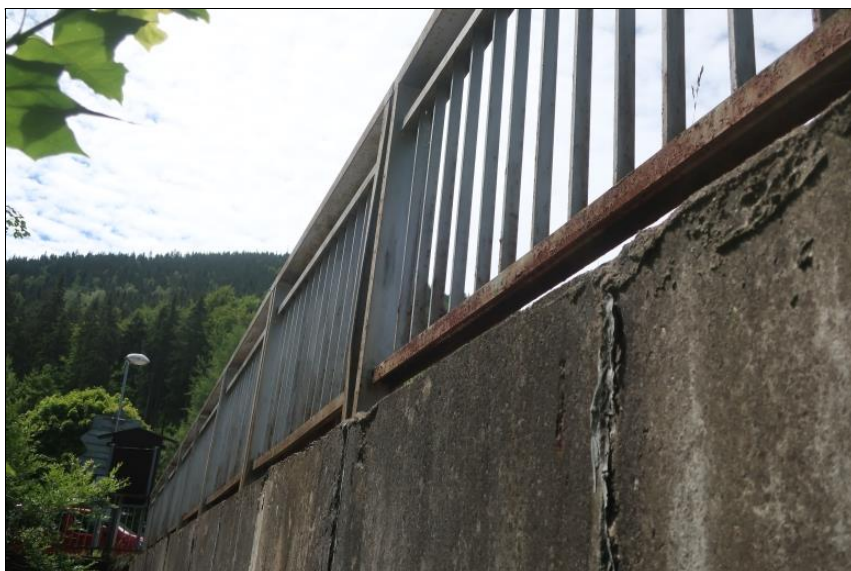
koroze zábradlí

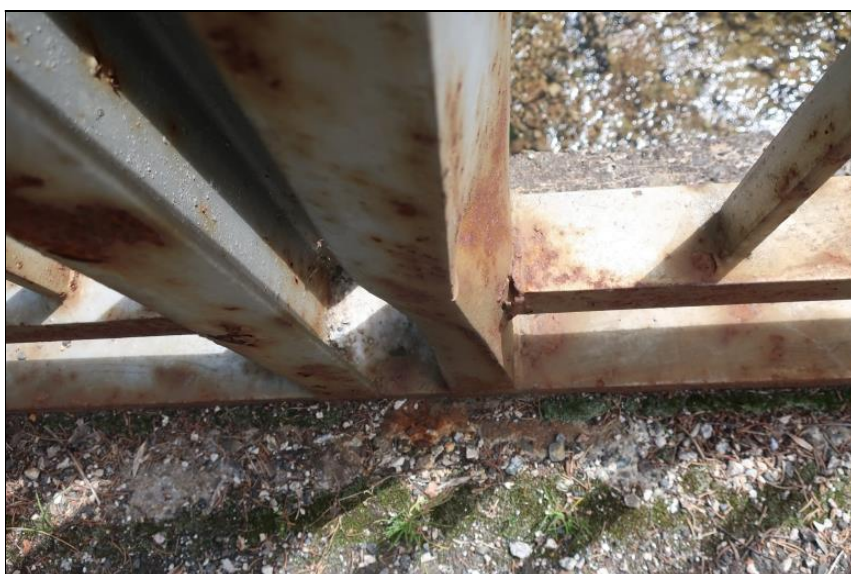
deformace zábradlí
