Most 2924-1

Obloukový most přes řeku Jizeru, Háje nad Jizerou - Loukov

HLAVNÍ PROHLÍDKA

Datum provedení prohlídky: 25.8.2023

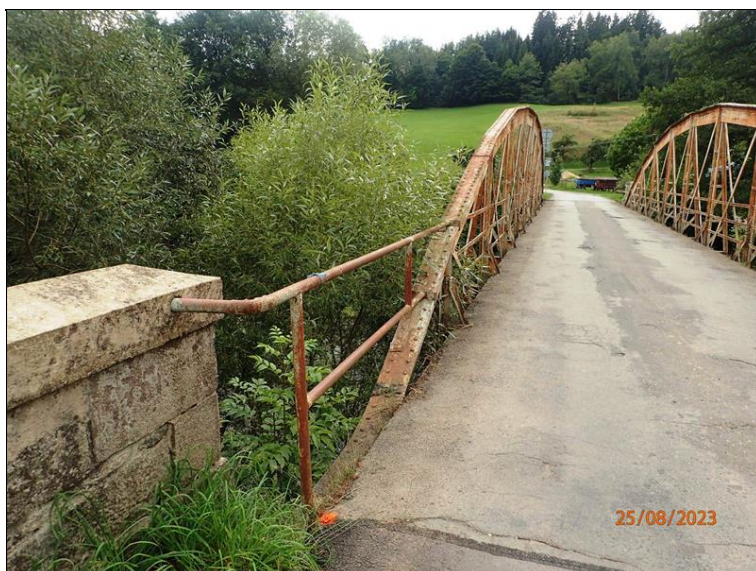
Opěra O1, L krajnice, zábradlí, parapetní zeď.

Záchytný systém na mostě obecně nevyhovuje bezpečnostním požadavkům v současnosti platných předpisů. Zábradlí nedokáže splnit jeho funkci, nedokáže zachytit náraz vozidla.

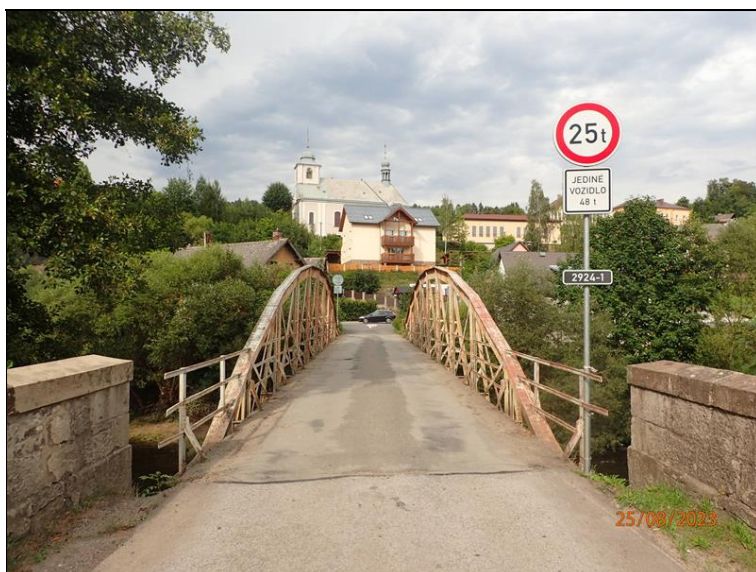
Prostorové uspořádání na mostě, pohled proti směru staničení z předpolí opěry O2.

Provozně již značně opotřeбенý dožívající nerovný kryt, v okraji zahloubené jízdní stopy kol nákladních vozidel podélné trhliny, cca na 3 místech vzniká výtluk.

Dopravní značení zatížitelnosti mostu nebylo po HPM 2020 aktualizováno.

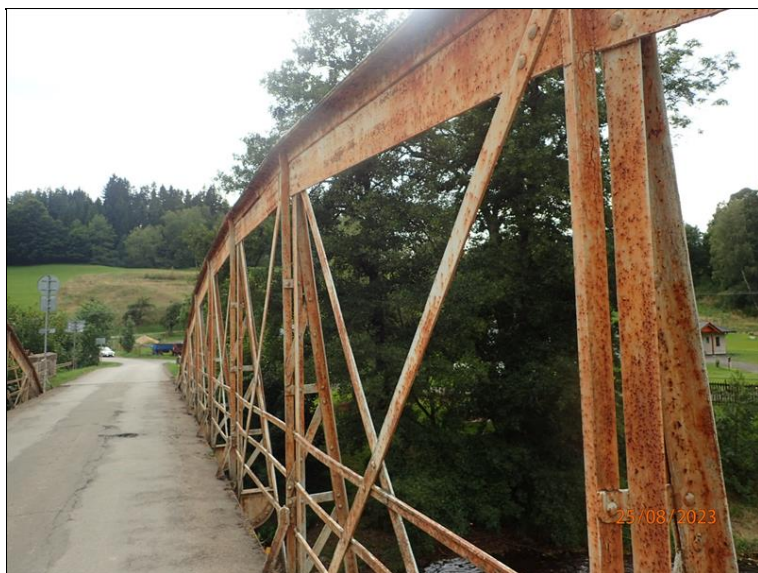
P obloukový pas, svislice příčných polorámů, subtilní svislé ztužení

Zábradlí nevyhovuje bezpečnostním požadavkům v současnosti platných předpisů. Problémem je nevhodná výplň.

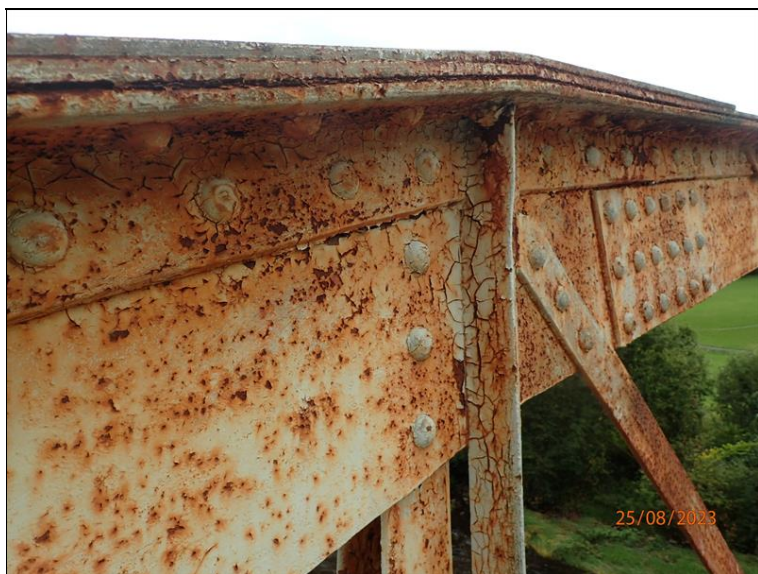
Aktuální stav protikorozi ochrany horního pasu L oblouku.

Značné provozní opotřebení nátěrové PKO na všech prvcích NK nad úrovní vozovky. Plošná prozatím nesouvislá koroze ve vrstvě nátěru.

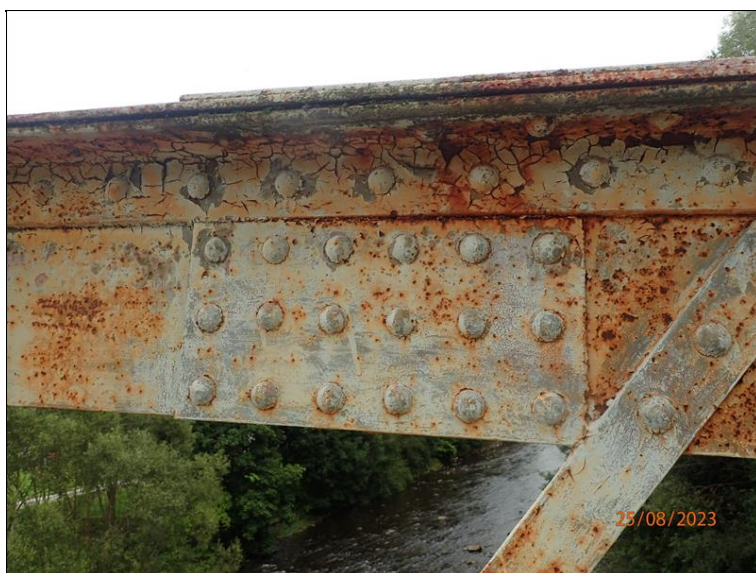
Nýtovaný styk horního pasu L oblouku.

V mezerách mezi plechy příložek horních pasů oblouku jsou patrné rozpínavé korozní produkty.

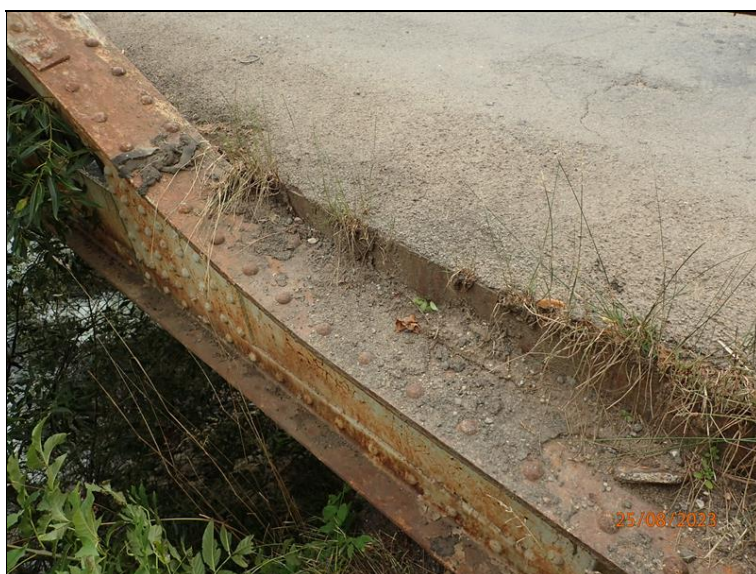
Opěra O1, konec L oblouku NK.

Zimní posyp a naplavené nečistoty na spodním pásu (táhlu) obloukové NK.

[1]	2.1	Nosná konstrukce	Zajistit pravidelné čištění (2x ročně = jaro + podzim) spodních pasů (táhel) oblouků proudem vody přiměřeného tlaku.
-----	-----	------------------	--

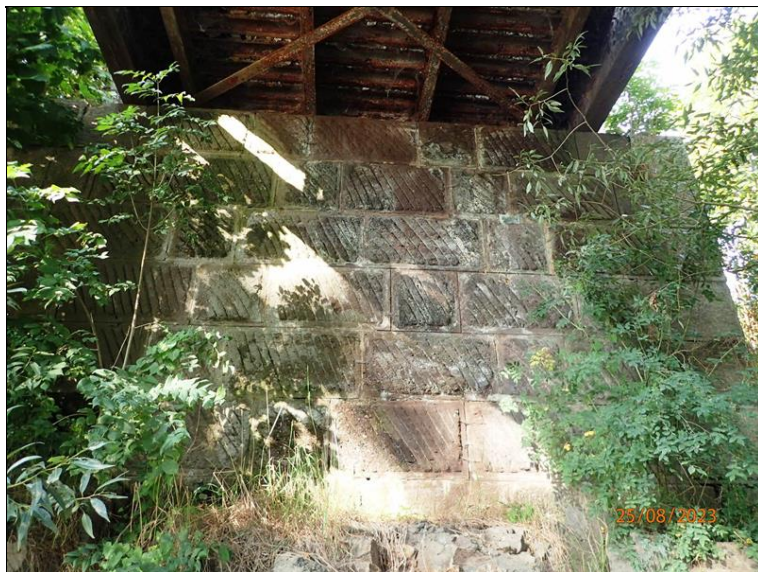
Líc dřívku opěry O1.

V oblastech lícního zdiva smáčeného srážkami případně zatékáním poruchy výplně spár mezi kvádry.

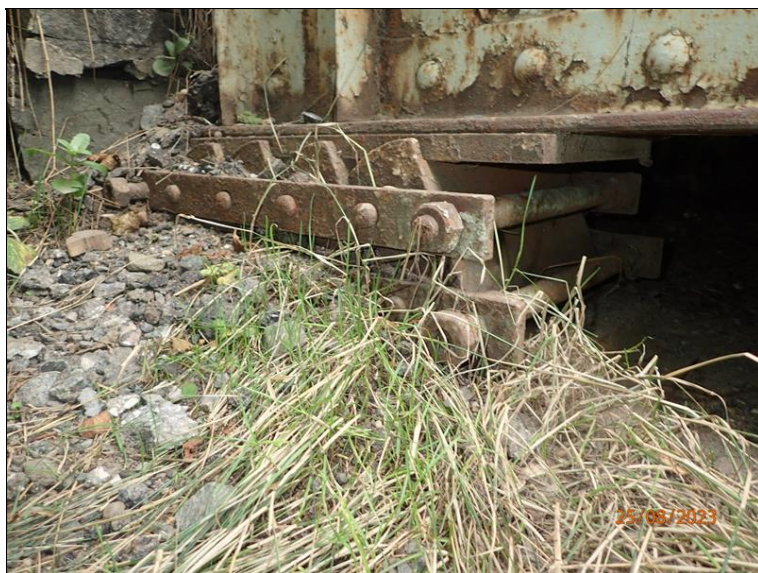
Opěra O1, P válcové ložisko.

Ložiska na obou opěrách obklopena vrstvou napadaného štěrku, nečistot a rostlinstvem, povrchově korodují. U pohyblivých ložisek nelze vyloučit, že došlo k zablokování jejich válců.

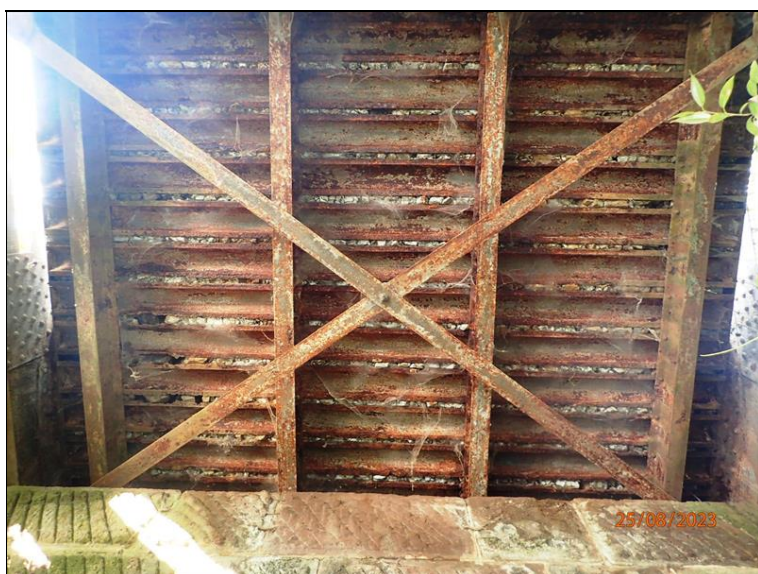
Podhled mostovky, úsek před lícem opěry O1.

Profily "Zorés" provozně dožívají, rozsáhle korodují, v jejich okrajích jsou patrné velké korozní úbytky materiálu = mezera se zvětšuje a vypadávají z ní hrubá zrna kameniva podvozkové vrstvy.

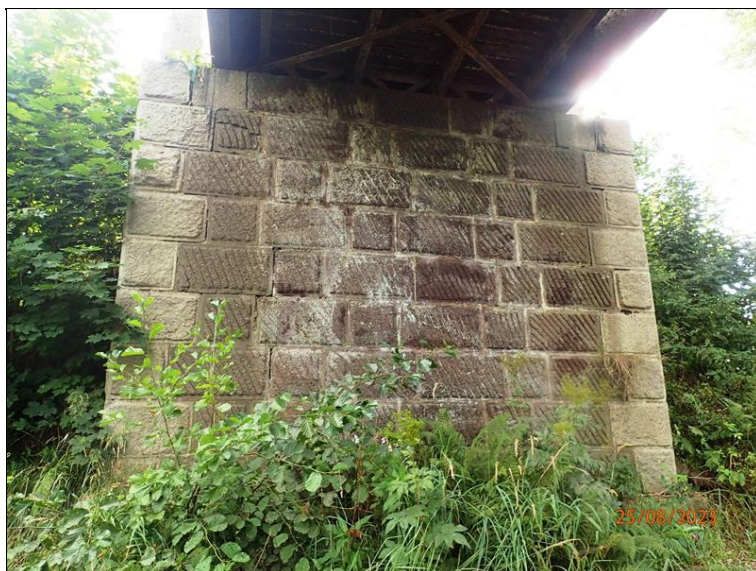
Líc dříku opěry O2.

Křídla jsou od dříku opěry O2 oddělena širokou lomenou trhlinou procházející spárami kvádrů.

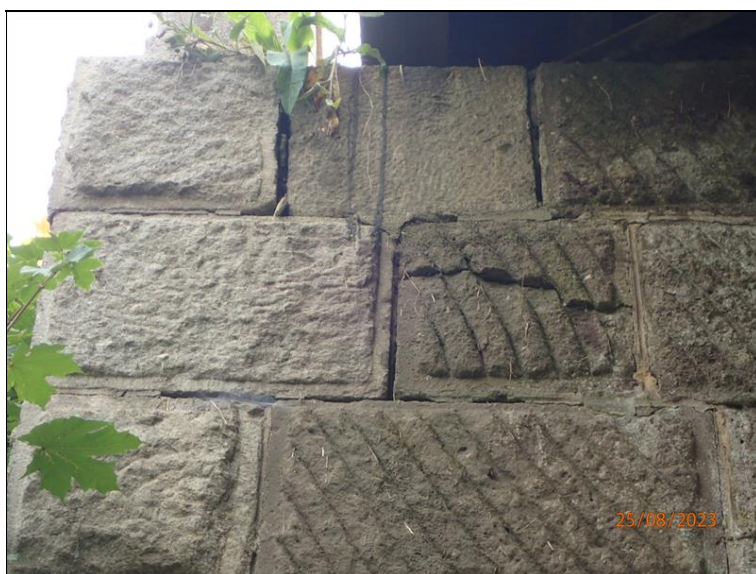
Líc dříku opěry O2, lomená trhlinka u jeho L nároží.

Lomená trhlinka procházející spárami kvádrů odděluje z dříku svislý pruh u jeho L nároží.

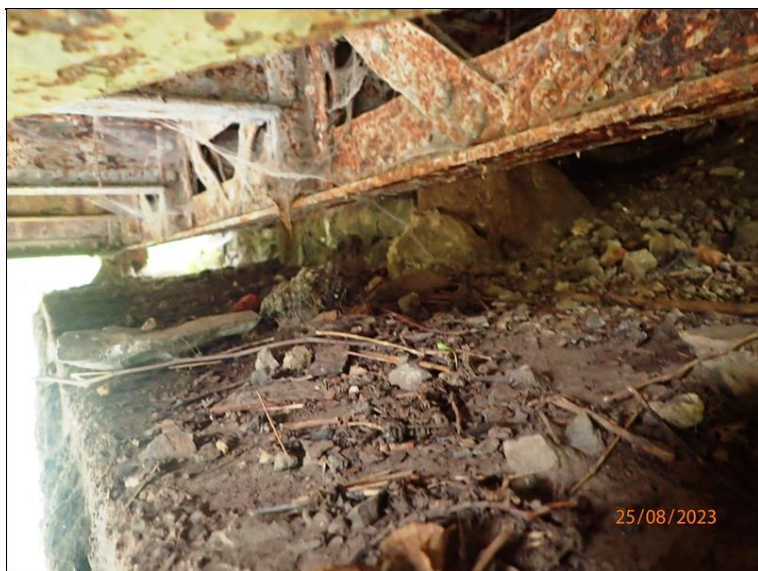
Pohled na úložný práh opěry O2, koncový příčník od P boku mostu.

Na úložné prahy obou opěr dlouhodobě zatéká spárou za koncem NK voda a nečistoty. Na jejich povrchu se nahromadila směs bláta + štěrku + tlejících rostlinných zbytků = ideální korozní prostředí.

[2]	1.2.3	úložný práh / Opěry	Zajistit zpřístupnění povrchu úložných prahů obou opěr a provést jejich pečlivé vyčištění od všech naplavenin. Mezeru vystříkat proudem vody přiměřeného tlaku.
[3]	2.1	Nosná konstrukce	Mostní objekt je cennou technickou památkou, v současném stavu je stále efektivně opravitelný, korozí nejvíce poškozené prvky lze vyměnit. Zajistit provedení diagnostického průzkumu jako podklad projektové dokumentace komplexní rekonstrukce objektu a podrobného statického výpočtu zatížitelnosti. Opravu realizovat do 5 let.
[4]	2.2	Ložiska, klouby / Opěry	Zajistit pečlivé vyčištění všech ložisek mostu, vystříkat je proudem vody přiměřeného tlaku. Válcová ložiska zkontrolovat a opatřit mazivem.
[5]	4.3	Dopravní značení, označení objektu	Zajistit výrobu a oboustranné osazení dopravních značek omezujících zatížitelnost, 2x B13 (19t) + 2x E13 (Jediné vozidlo

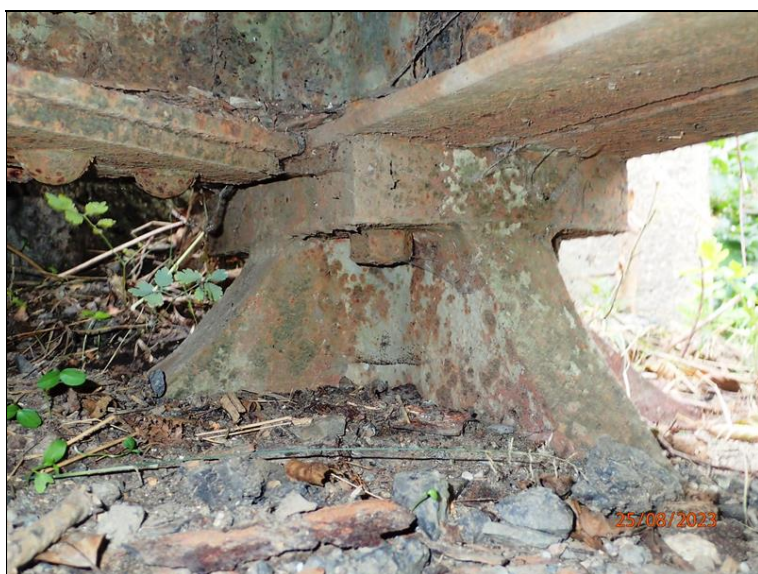
Opěra O2, P stolicové ložisko.

Ložiska na obou opěrách obklopena vrstvou napadaného štěrku, nečistot a rostlinstvem, povrchově korodují. U pohyblivých ložisek nelze vyloučit, že došlo k zablokování jejich válců.

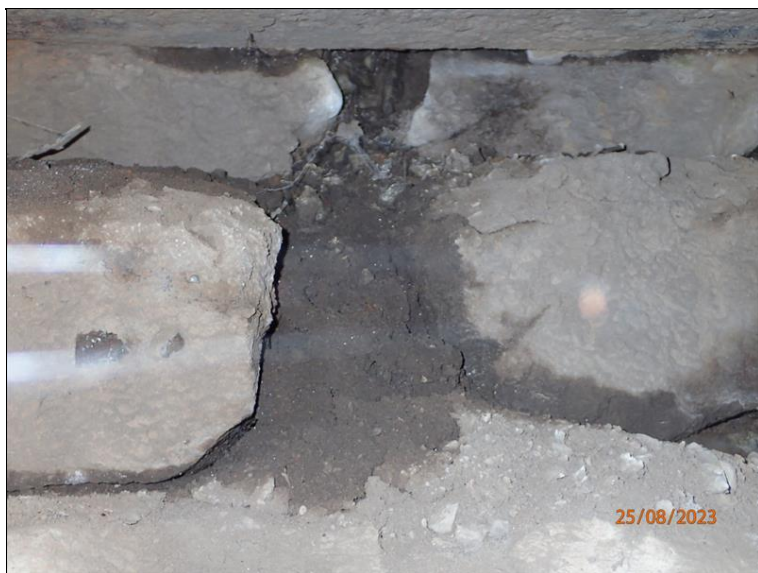
Opěra O2, detail aktuálního stavu líce závěrné zdi.

Zdivo závěrných zdí již nesoudržné, zemním tlakem je vytlačováno na úložný práh opěr.

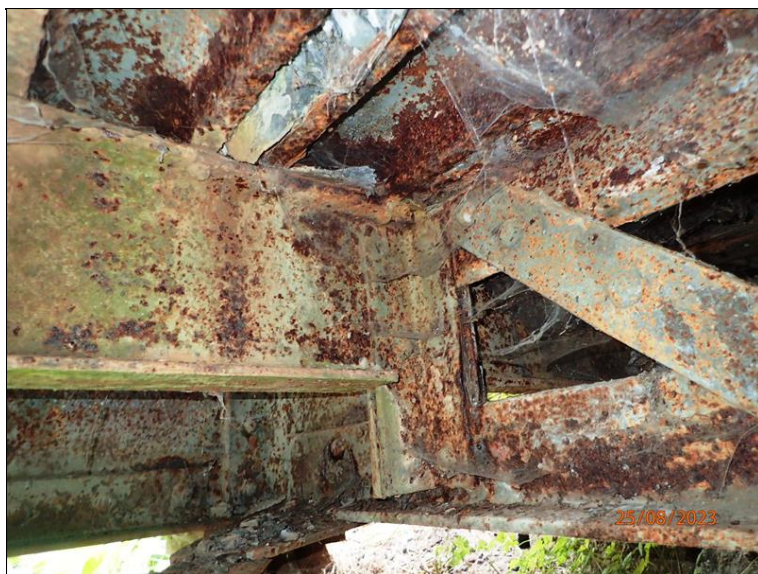
Opěra O2, aktuální stav podélníku a příhradového příčníku.

Pod úrovní vozovky na prvky NK dlouhodobě zatéká, neprobíhá zde obnova PKO. Následkem toho zde oslabující koroze horních pásnic podélníků i příčných polorámových ztužidel sloužících jako úložná plocha příčných profilů "Zorés".

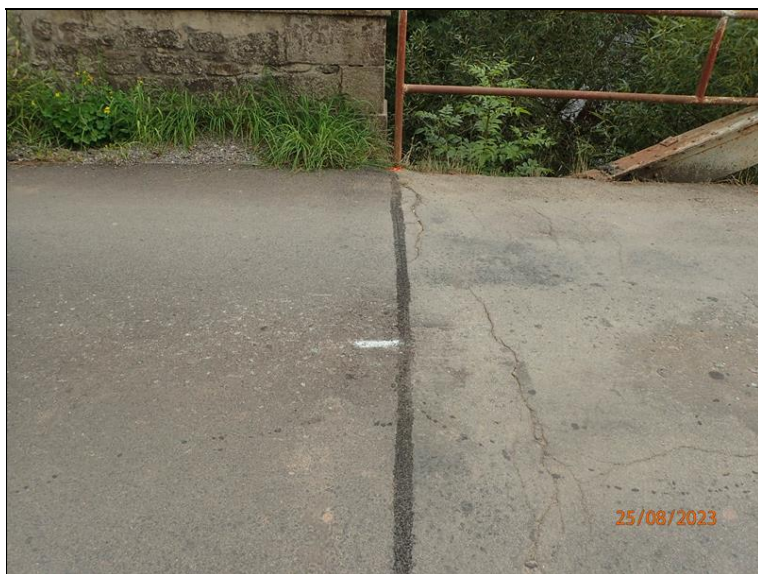
Opěra O1, konec NK, pohled v linii příčné dilatační spáry v krytu vozovky.

Živičný kryt v širokém příčném pásu nad oběma konci NK je potrhán, vznikne zde výtluk, zasakuje voda.

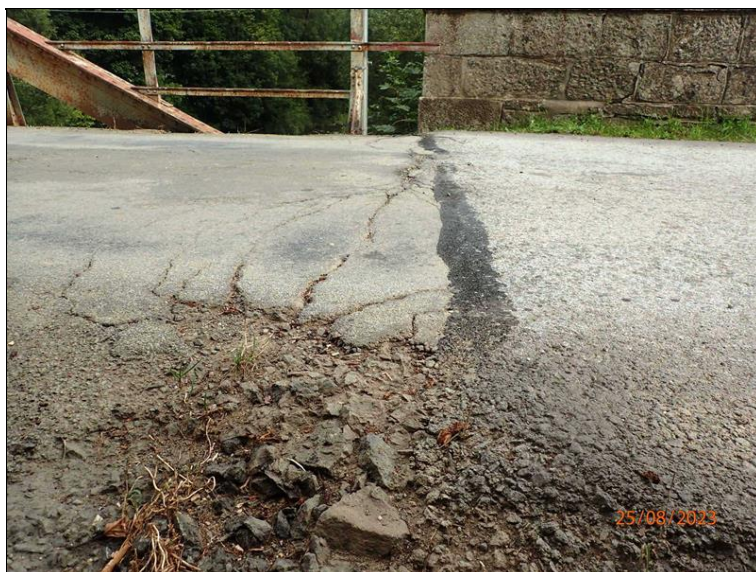
Opěra O2, konec NK, pohled v linii příčné dilatační spáry v krytu vozovky.

Živičný kryt v širokém příčném pásu nad oběma konci NK je potrhán, vznikne zde výtluk, zasakuje voda.

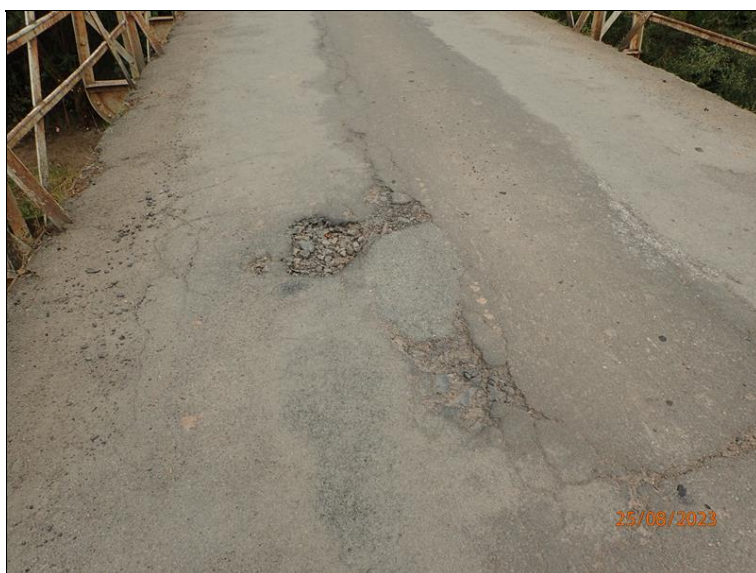
Výtluky v krytu vozovky.

Provozně již značně opotřeбенý dožívající nerovný kryt, v okraji zahloubené jízdní stopy kol nákladních vozidel podélné trhliny, cca na 3 místech vzniká výtluk.

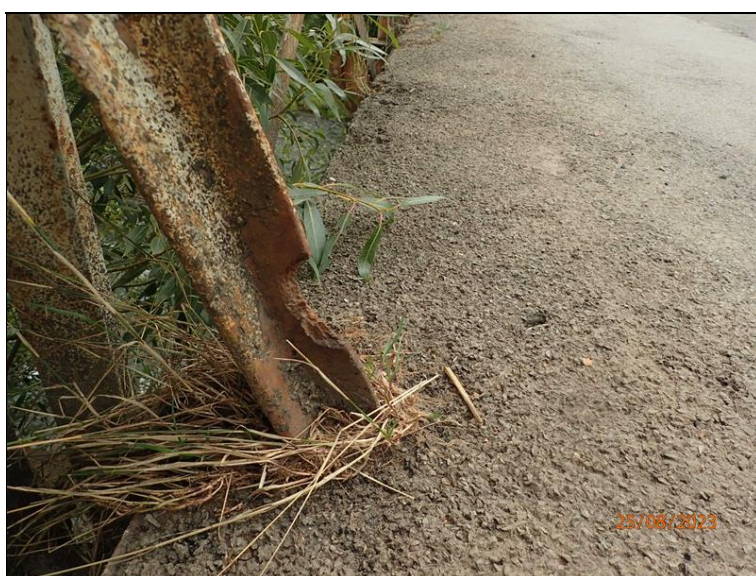
Poškozená protinárazová zábrana.

Na několika zábranách provozní poškození nárazem sněžného pluhu.
