ZPRÁVA Č. 003/2024 PRŮZKUM VOZOVKY

Místní komunikace ul. Dobrovského a V Táboře v Bruntále

Účel zprávy: **Průzkum vozovky a doporučení stavební úpravy**

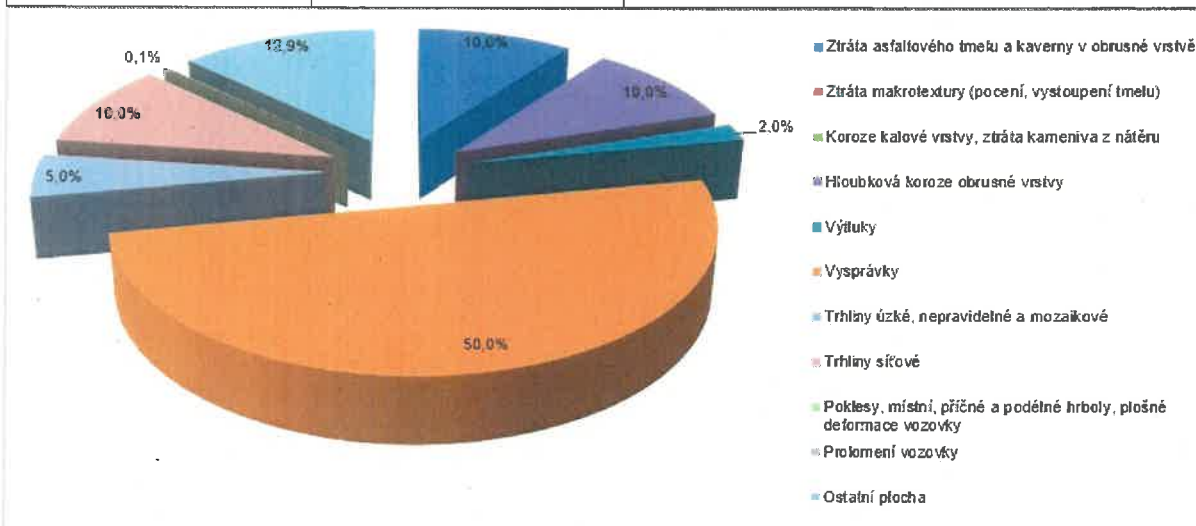
Při vizuální prohlídce komunikací byly zjištěny následující poruchy, které lze v souladu s TP 82 tab. 1 označit jako:

skupina poruch	číslo poruchy katalogového listu	název poruchy
Ztráta hmoty	01	Ztráta makrotextury
	03	Kaverny v povrchu vozovky
	06	Ztráta asfaltového tmele
	09	Vysprávk
Trhliny	10	Mozaikovitě trhliny
	11	Trhlina úzká podélná
	12	Trhlina úzká příčná
	13	Trhlina široká podélná
	14	Trhlina široká příčná
	15	Trhlina rozvětvená podélná

V souladu s TP 87 tab. 7 jsou komunikace klasifikovatelné stupněm **nevyhovující až havarijní** po celém předmětném úseku.

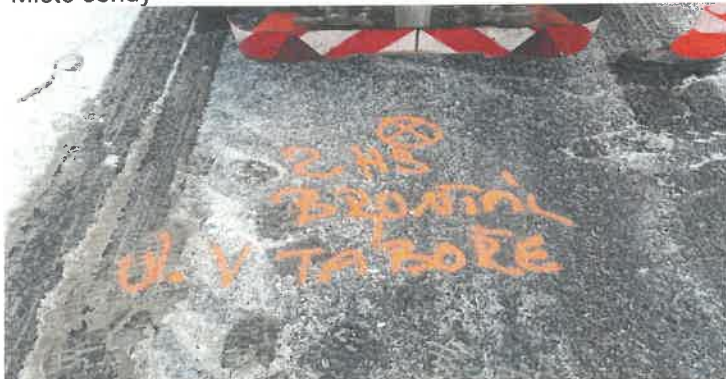
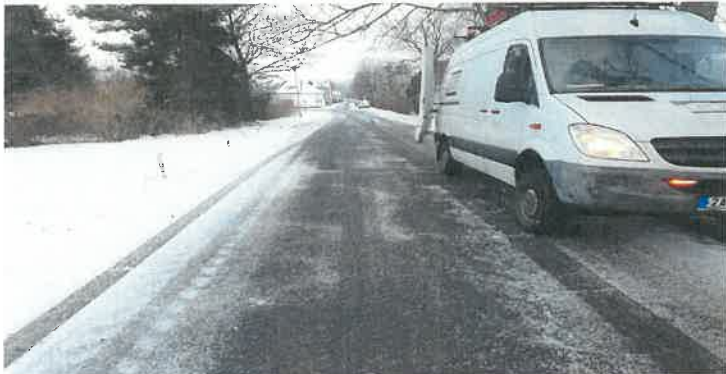
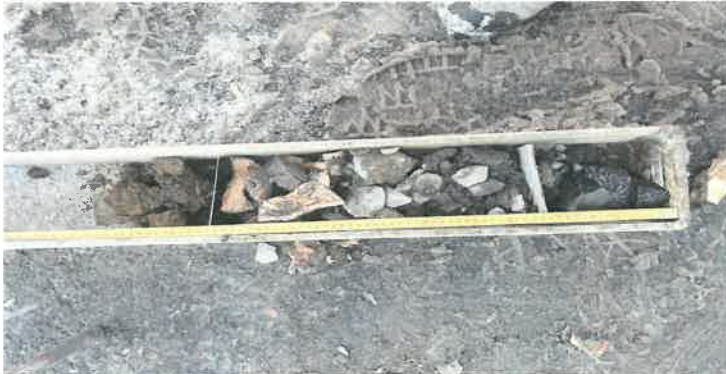
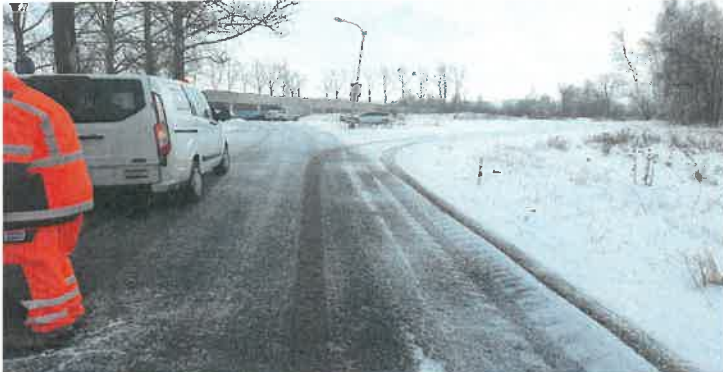
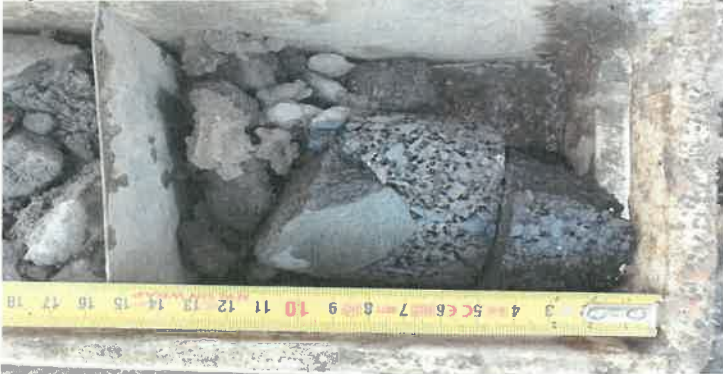
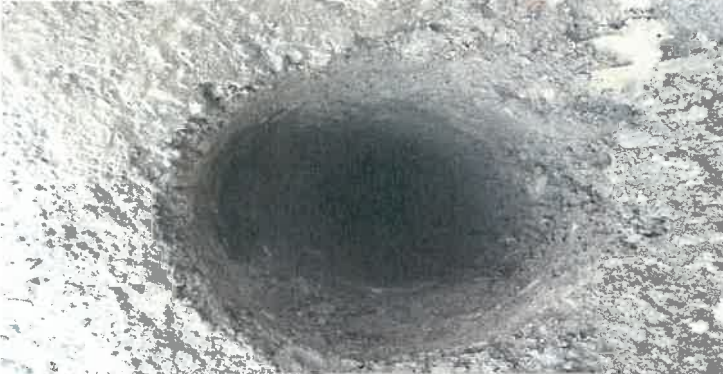
Sonda č. 2 v km 0,09, PS

Dále upozorňuji na vznik deformace – místní hrbol, zapříčiněný objemovými změnami v podloží a v podkladních vrstvách rozrůstáním kořenů stromů, tyto byly zastiženy v sondě č. HS2.

Primární příčina je právě v tom, že stromy nemají vybudován prokořenitelný prostor. Stromy to dělají proto, že nemají vlastní životní prostor. Důvod, proč stromy zvedají asfalt nespočívá v tom, že by tam byla voda, protože asfalt je neprostupný povrch a voda pod ním není. Ale je tam vzduch. Především stromy ve městech trpí nedostatkem vzduchu, a dole pod asfaltem je drcené kamenivo, a právě tam si stromy vzduch berou.
