Kepkova 1456/3, Ostrava

Mykologický průzkum krovu

1. Úvod

Na základě objednávky projekční kanceláře Made 4 BIM s. r. o. byla provedena dne 14. 2. 2024 fyzická prohlídka **KROVU BYTOVÉHO DOMU KEPKOVA 1456/3 V OSTRAVĚ** se zaměřením na napadení dřevěných prvků biotickými škůdci (houby, plísně, dřevokazný hmyz) a celkový stav dřevěných prvků.

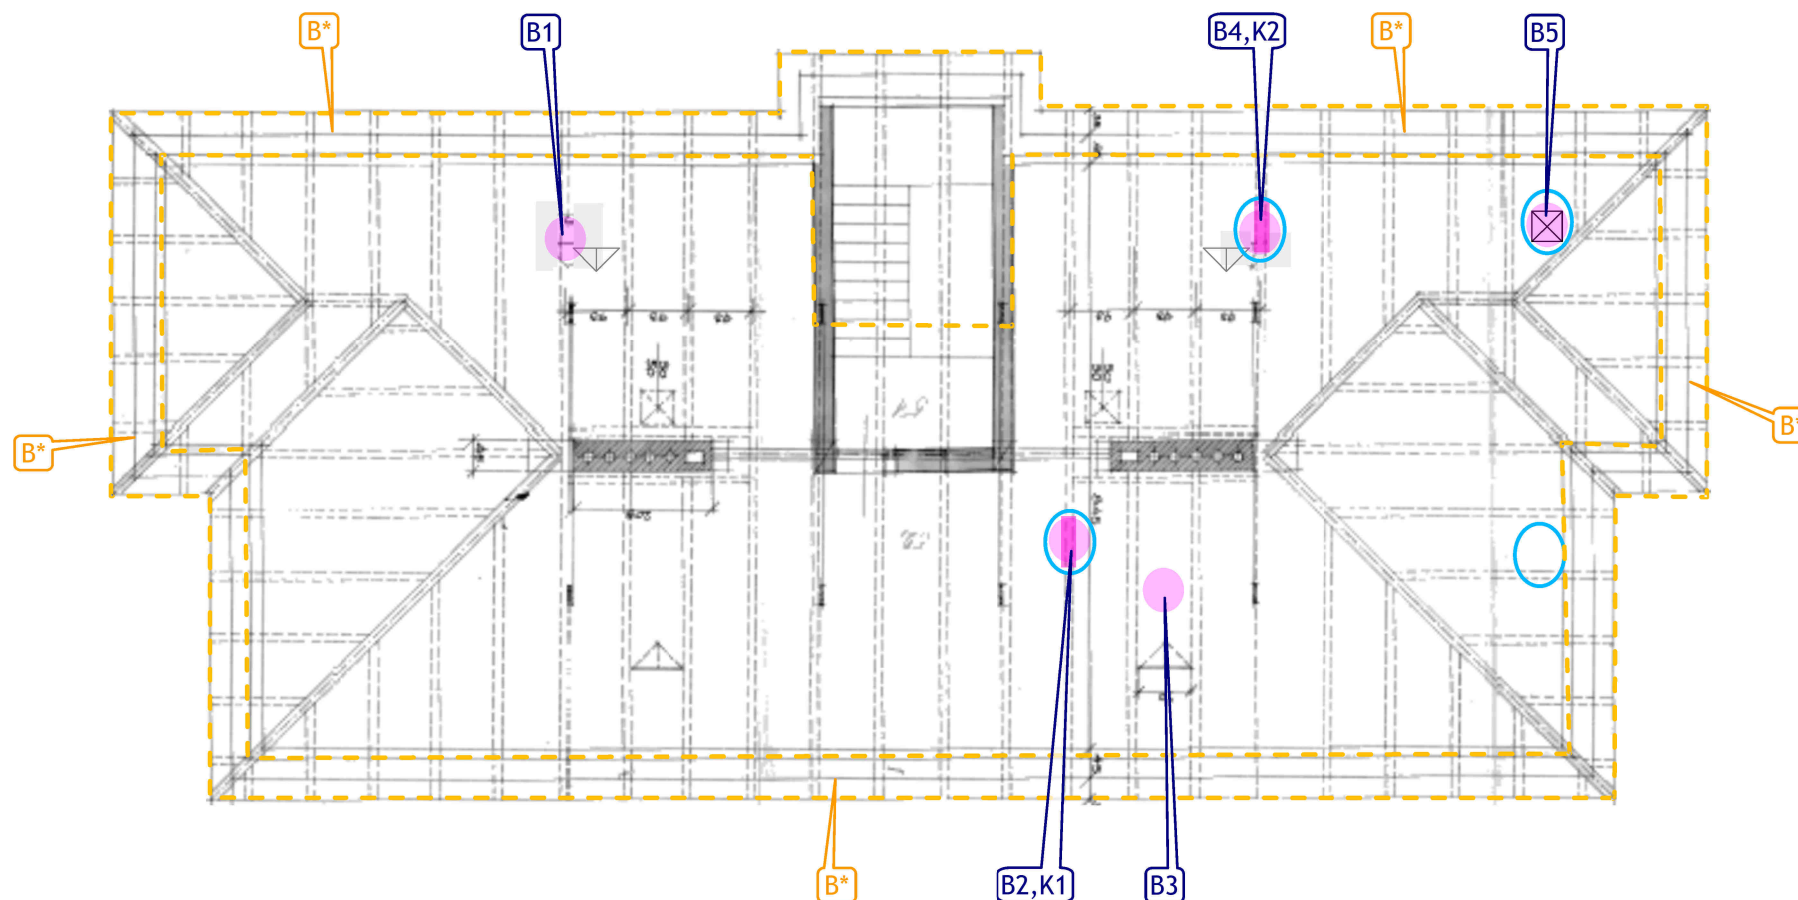
Příloha č. 1

Zjištěná poškození - orientační plán

- napadení dřevokaznými houbami tř. *Basidiomycetes*
- napadení dřevokazným hmyzem
- aktivní zatékání

Zkratka v plánu	Napadený prvek	Popis zjištěného napadení						Návrh sanačních opatření a tesařských oprav			
		Zeslabení profilu přibližně	Rozsah napadení	Poznámka	Druh napadení			Výměna	Přílošky		Poznámka
					dřevokazný hmyz	hnědá hniloba	plodnice/ mycelium		počet	délka	
KROV											
B*	bednění střechy			pás š. cca 0,8 m podél okapů střechy + část nad schodištěm				60,0 m²			demontáž pro zpřístupnění nepřístupných částí krovu sanaci a kontrole
B1	bednění střechy	50%	0,5 m²			hnědá hniloba		1,0 m²			
B2	bednění střechy	totálně	0,5 m²	na krokvi K1, aktivní zatékání		hnědá hniloba		5,0 m²			s výměnou K1
B3	bednění střechy	50%	0,5 m²			hnědá hniloba	trámovka	1,0 m²			
B4	bednění střechy	50%	0,5 m²	na krokvi K2, aktivní zatékání		hnědá hniloba		7,0 m²			s výměnou K2
B5	bednění střechy		0,5 m²	aktivní zatékání		hnědá hniloba		1,0 m²			
K1	krokev	50%	1,5 m	aktivní zatékání		hnědá hniloba		2,5 m			spoj na plát, 2 ks svorník M12

K2	krokev	50%	1,0 m	aktivní zatékání		hnědá hniloba		3,5 m			spoj na plát, 2 ks svorník M12

5. Ometení, odmaštění a chemická neutralizace dřevěných prvků krovu.
6. Sanace dřevěných prvků napadených biotickými škůdci za použití technologie hloubkové tlakové injektáže (prvky viz příloha č. 1 „Zjištěná biotická poškození - orientační plánek“, popř. další dle upřesnění po provedení prací dle bodů 1. - 4. a provedení preventivního ošetření kritických míst (pozednic) toutéž metodou vhodným přípravkem s typovým označením dle ČSN 49 0600-1 minimálně F_B, I_P, P, 1, 2, 3 (viz přílohy).
7. Celoplošný preventivní fungicidně-insekticidní postřik vodným roztokem přípravku s účinností F_B, I_P, P, 1, 2, 3 dle ČSN 49 0600-1 Ochrana dřeva všech stávajících dřevěných prvků a všech prvků nově zabudovaných.
8. Montáž nové skladby střešního pláště dle návrhu projektanta.
