# Kepkova 1456/3, Ostrava

Mykologický průzkum krovu

# Mykologický průzkum krovu objektu Kepkova 1465/3, Ostrava

Zjištěná poškození - orientační plánek

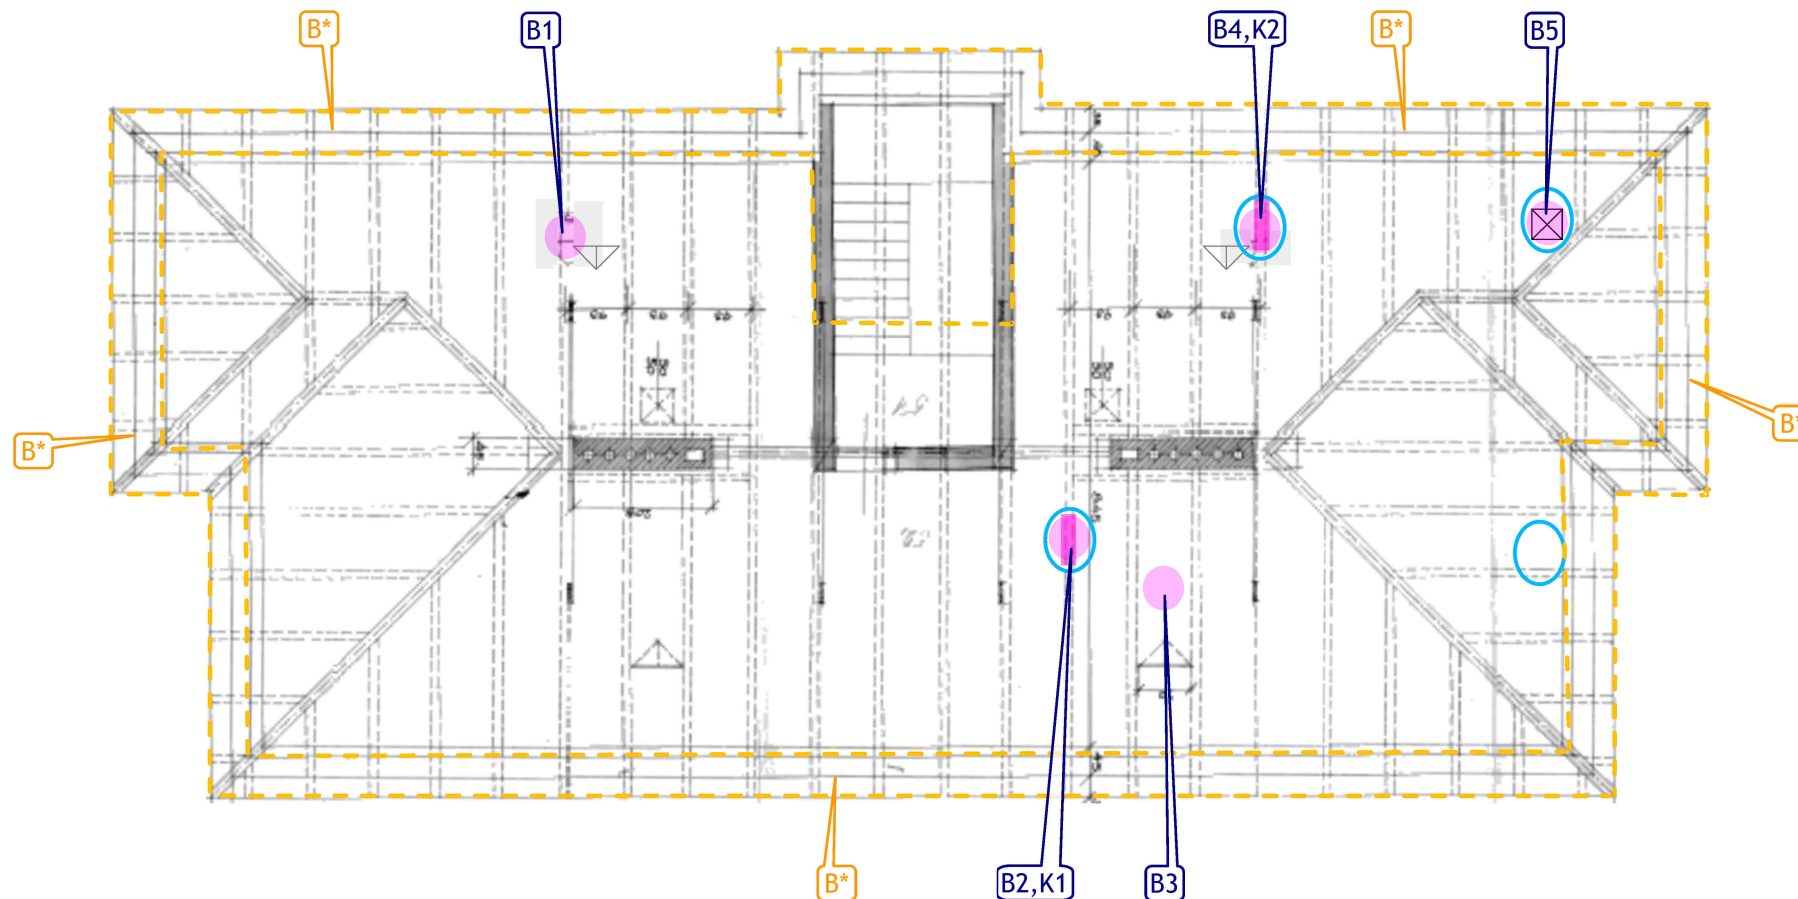
Příloha č. 1

napadení dřevokaznými houbami tř. *Basidiomycetes*
-

aktivní zatékání

Zkratka v plánu	Napadený prvek	Popis zjištěného napadení						Návrh sanačních opatření a tesařských oprav			
		Zeslabení profilu přibližně	Rozsah napadení	Poznámka	Druh napadení			Výměna	Přílohy		Poznámka
					dřevokazný hmyz	hnědá hniloba	plodnice/ mycelium		počet	délka	
KROV											
B*	bednění střechy			pás š. cca 0,8 m podél okapů střechy + část nad schodištěm				60,0 m²			demontáž pro zpřístupnění nepřístupných částí krovu sanaci a kontrole
B1	bednění střechy	50%	0,5 m²			hnědá hniloba		1,0 m²			
B2	bednění střechy	totálně	0,5 m²	na krokvi K1, aktivní zátékání		hnědá hniloba		5,0 m²			s výměnou K1
B3	bednění střechy	50%	0,5 m²			hnědá hniloba	trámovka	1,0 m²			
B4	bednění střechy	50%	0,5 m²	na krokvi K2, aktivní zátékání		hnědá hniloba		7,0 m²			s výměnou K2
B5	bednění střechy		0,5 m²	aktivní zátékání		hnědá hniloba		1,0 m²			
K1	krokev	50%	1,5 m	aktivní zátékání		hnědá hniloba		2,5 m			spoj na plát, 2 ks svorník M12

K2	krokev	50%	1,0 m	aktivní zátékání		hnědá hniloba		3,5 m			spoj na plát, 2 ks svorník M12

*Poznámka: Postup sanace krovu jako celku je uveden v kapitole 6.1 zprávy.*
