KRAJ: MORAVSKOSLEZSKÝ	ORP: STATUTÁRNÍ MĚSTO OSTRAVA	KATASTR: MORAVSKÁ OSTRAVA		
STAVBA: MODERNIZACE TT NA UL. VÍTKOVICKÁ V ÚSEKU UL. 28.ŘÍJNA AŽ UL. ŽELEZÁRENSKÁ ČÁST: DOKLADOVÁ ČÁST			FORMÁT	A4
			DATUM	PROSINEC 2022
			STUPEŇ	DUSP+DPS
			ČÍSLO ZAK.	2021716
			MĚŘÍTKO	-
PŘÍLOHA: DIAGNOSTIKA VOZOVEK			ČÍSLO PŘÍLOHY: E.6.02	ČÍSLO PARÉ:

**Diagnostika vozovky
Silnice III/4793 Ostrava,
ulice Vítkovická / Na Karolíně
(km 0,000 – 0,790 a km 1,498 – 2,364)**

**Zpráva pro
Správa silnic Moravskoslezského kraje,
příspěvková organizace
Středisko Ostrava
Úprkova 1
702 23 Ostrava**

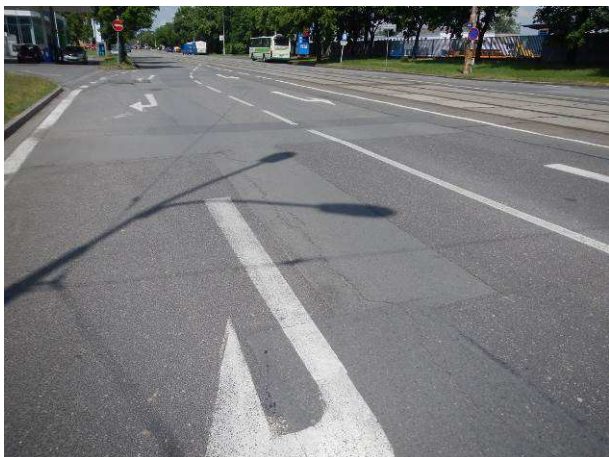
LJP - vysprávkky, trhliny, ztráta makrotextury

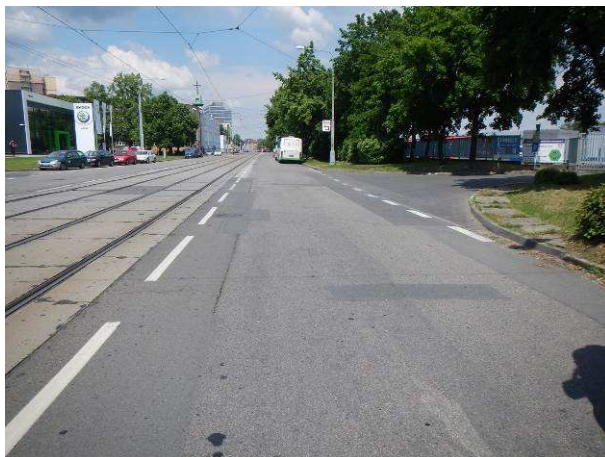
PJP – vysprávkky, ztráta makrotextury

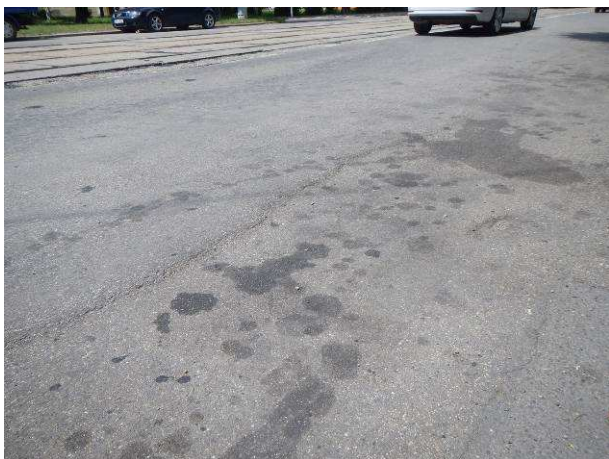
PJP – úkapy, nerovnosti povrchu, trhliny

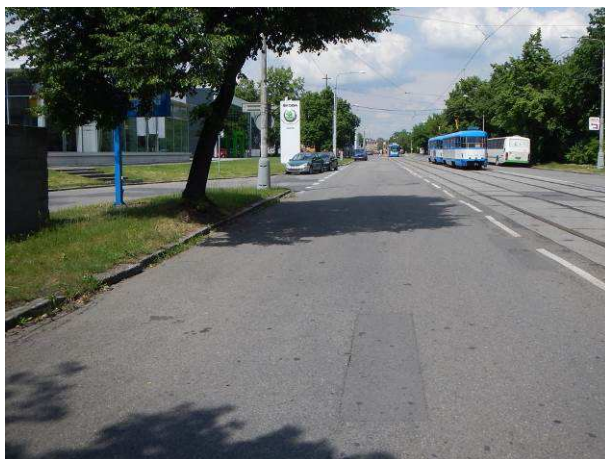
LJP – vysprávkky, ztráta makrotextury

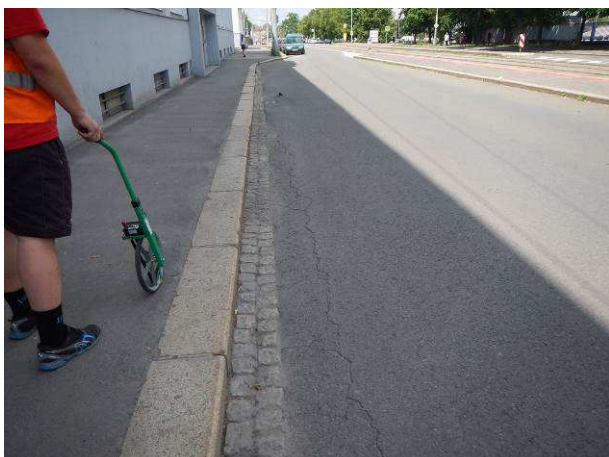
LJP – podélné rozvětvené trhliny

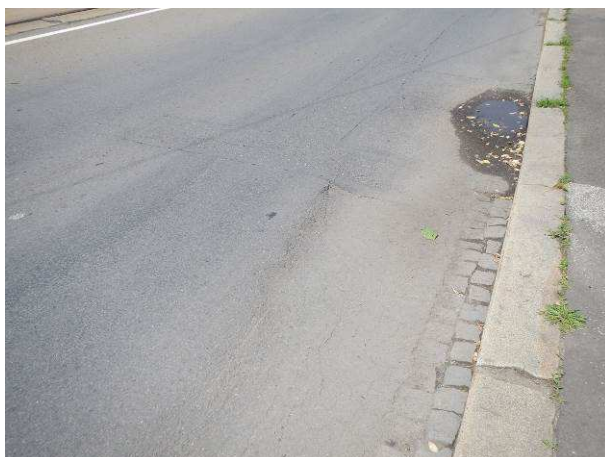
PJP – vysprávkky, ztráta makrotextury, nerovnosti

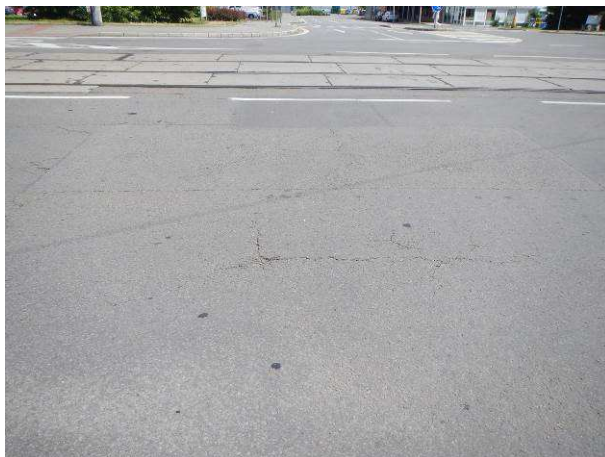
LJP – začínající mozaikové trhliny, hloubková koroze

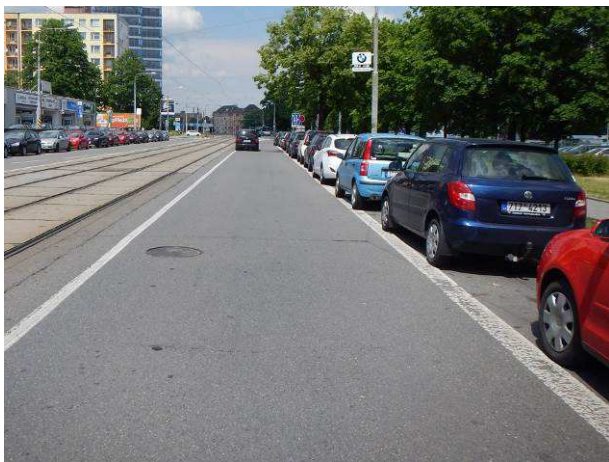
PJP – příčné trhliny

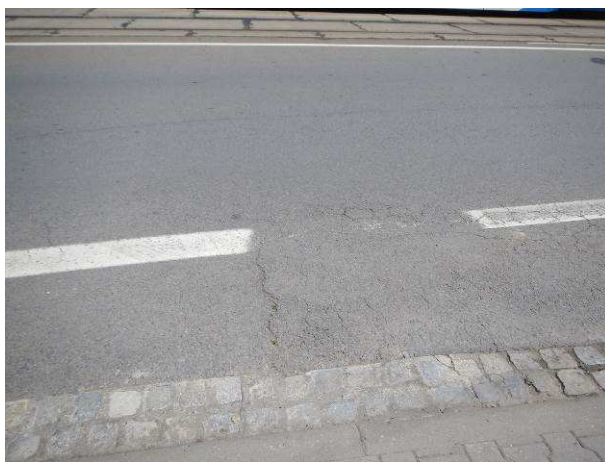
LJP – vysprávka, mozaikové trhliny

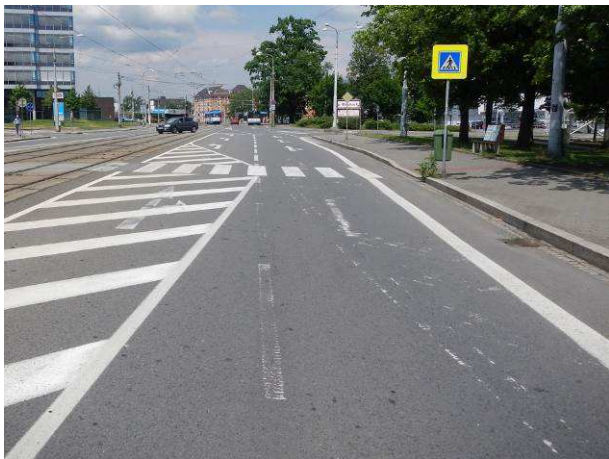
PJP – ztráta makrotextury

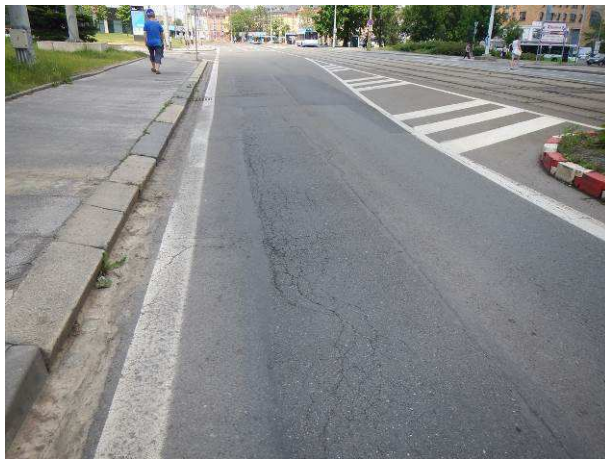
LJP – mozaikové trhliny, vysprávky

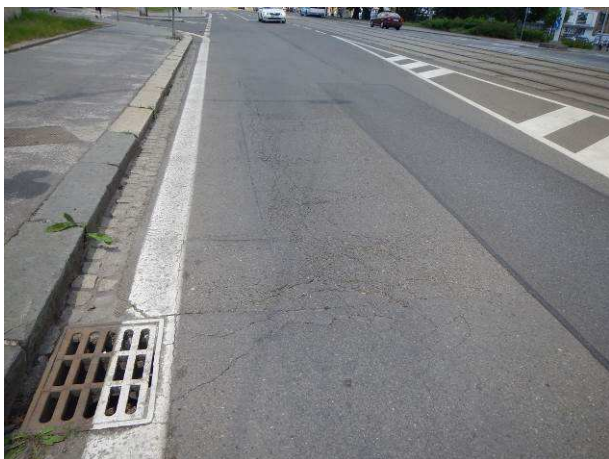
LJP – mozaikové trhliny, vysprávky

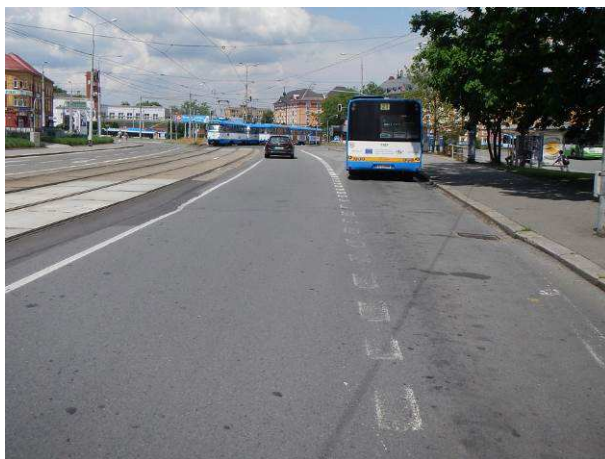
PJP – ztráta makrotextury, olejové úkapy od autobusů

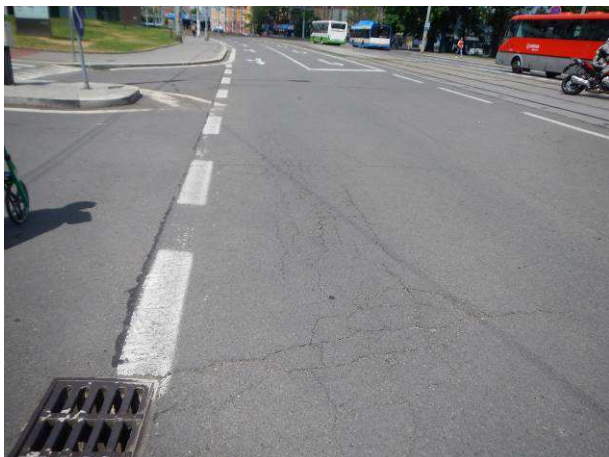
LJP – mozaikové trhliny

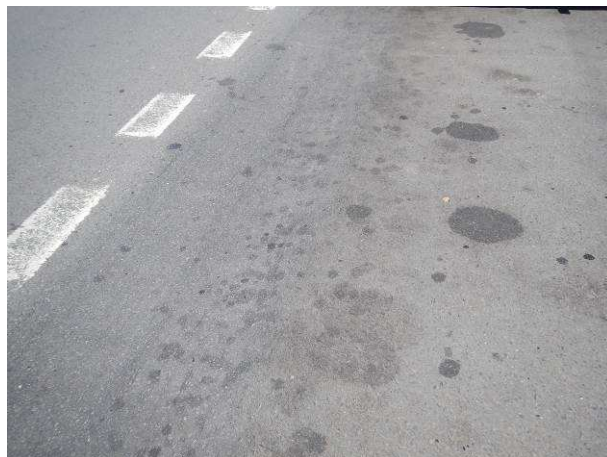
PJP – ztráta makrotextury, olejové úkapy od autobusů

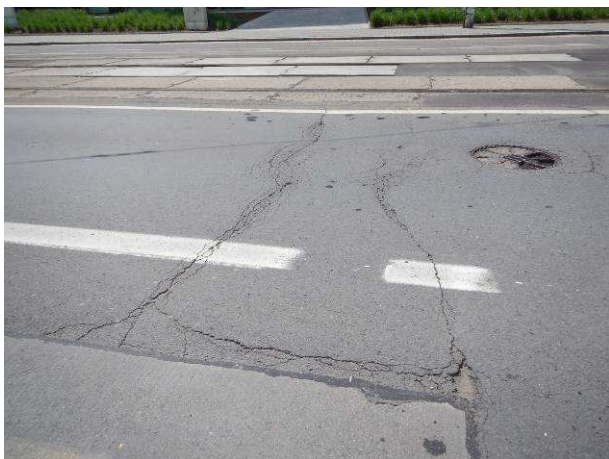
PJP – Rozvětvené příčné trhliny, hloubková koroze

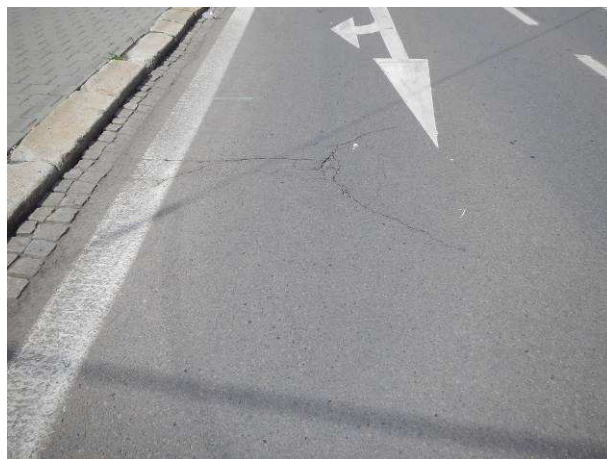
LJP – rozvětvená příčná trhлина, ztráta makrotextury

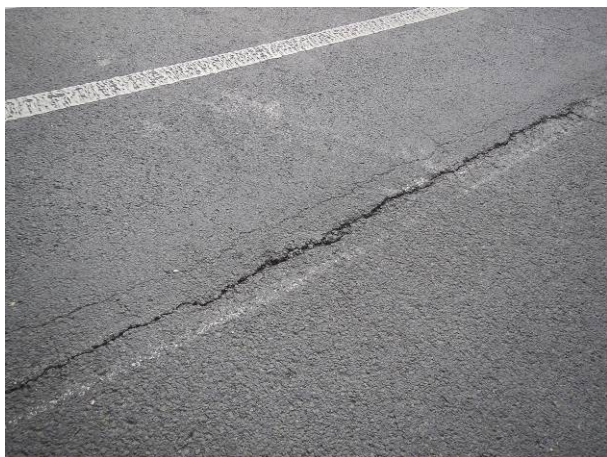
Podélná rozvětvená trhlina

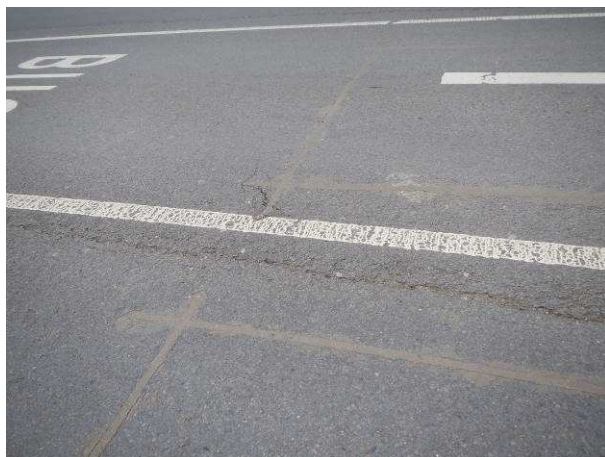
Hloubková koroze, podélná trhlina

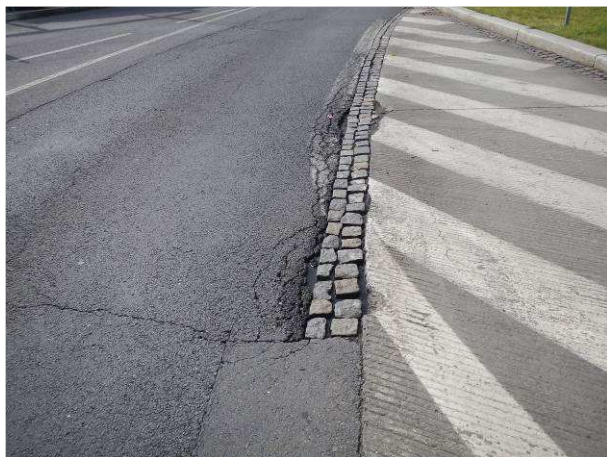
Hloubková koroze, výtluk, mozaikové trhliny, vysprávký

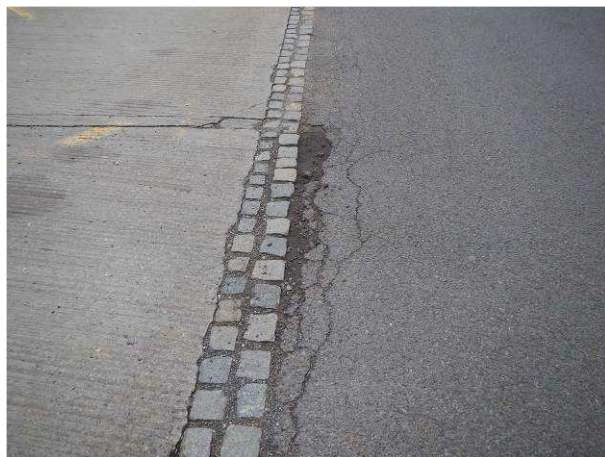
Mozaikové trhliny, hloubková koroze

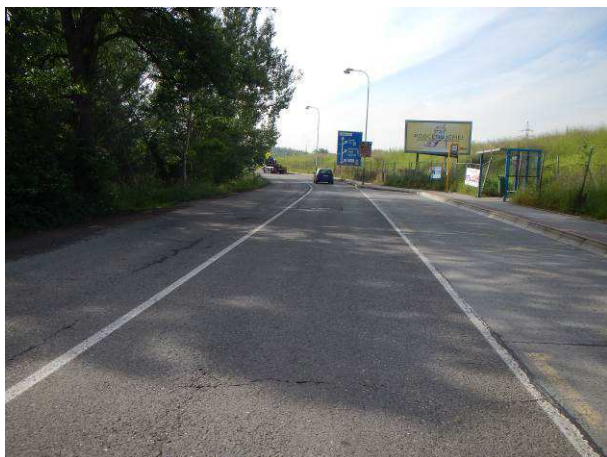
Hloubková koroze, podélné a příčné trhliny

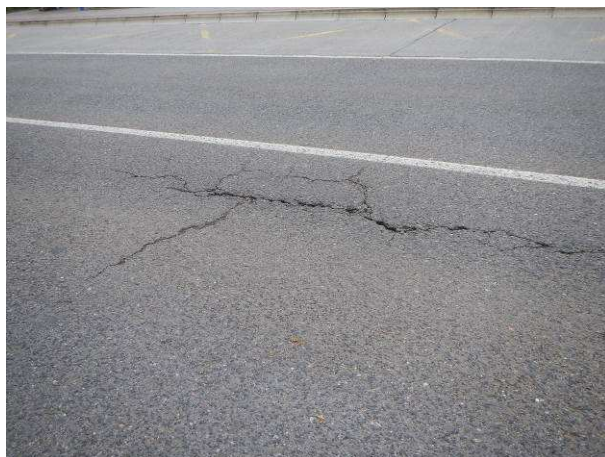
Hloubková koroze, mozaikové trhliny

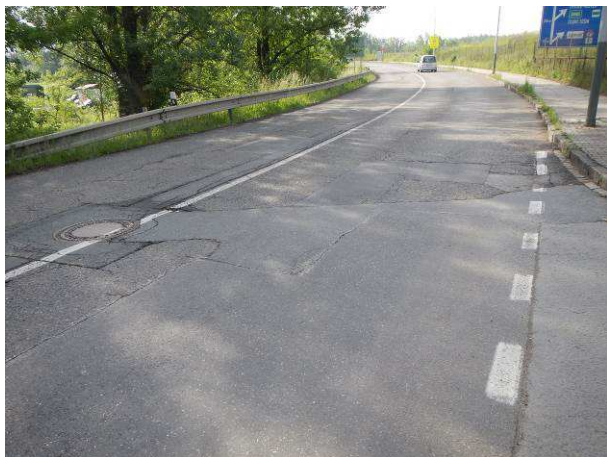
Hloubková koroze, mozaikové trhliny, vysprávkky,

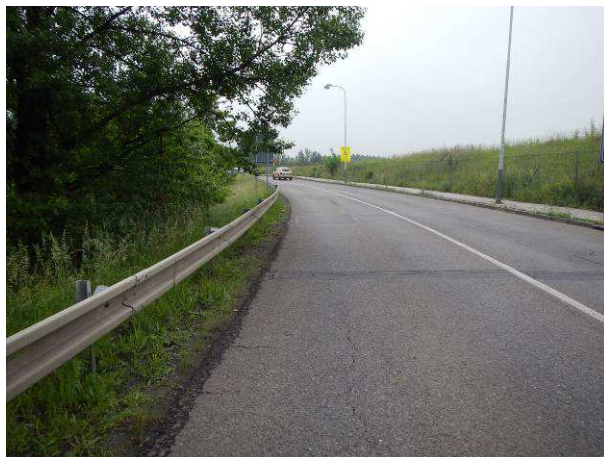
Hloubková koroze, příčné trhliny

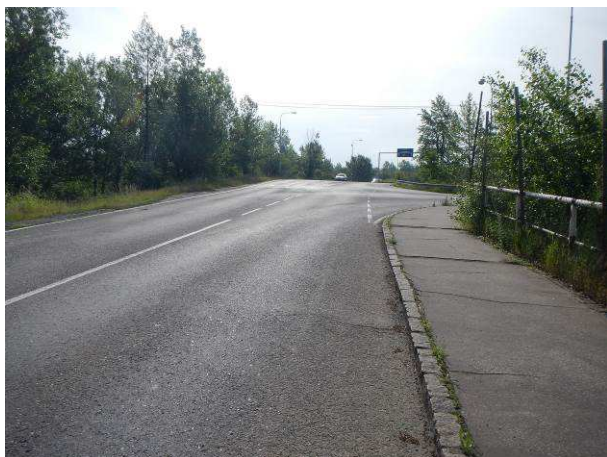
Hloubková koroze, příčné trhliny

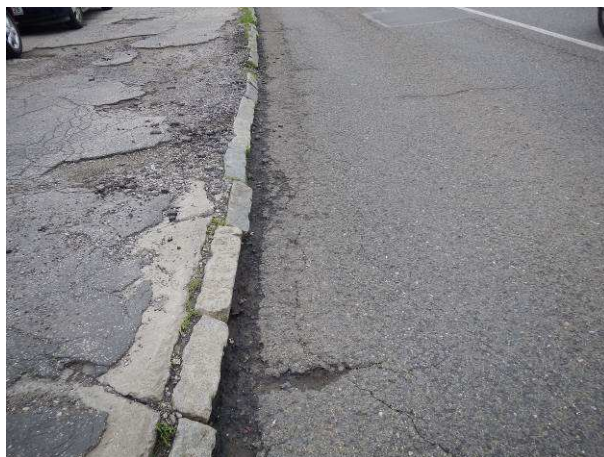
Zborcené obrubníky, hloubková koroze, výtluk

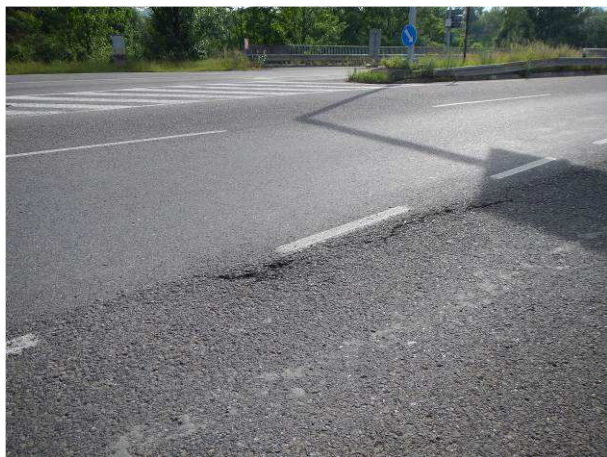
Hloubková koroze, podélná trhlina

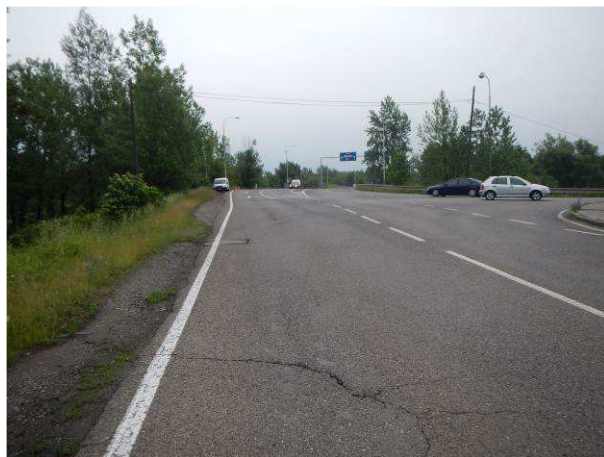
Hloubková koroze, mozaikové trhliny

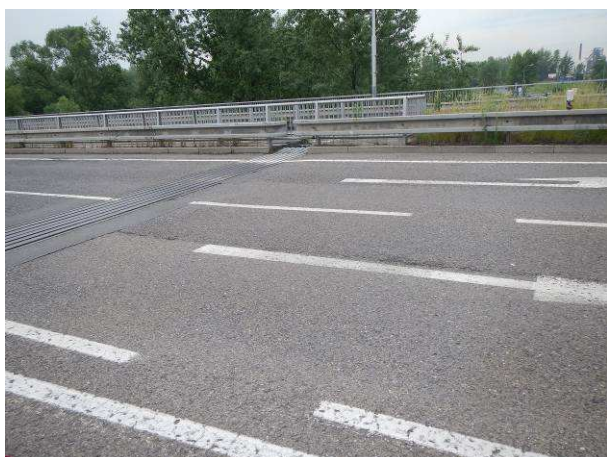
Hloubková koroze, mostní závěr

- U mostního objektu bude frézování sníženo na 50 mm a následně zde bude položena obrušná vrstva ACO 11+ v tloušťce 50 mm.

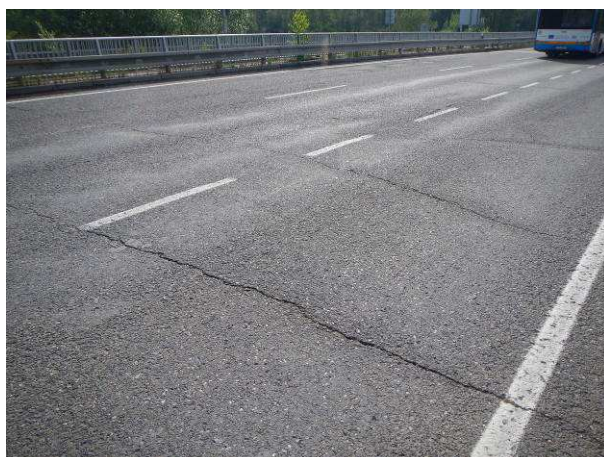
Hloubková koroze, příčné trhliny

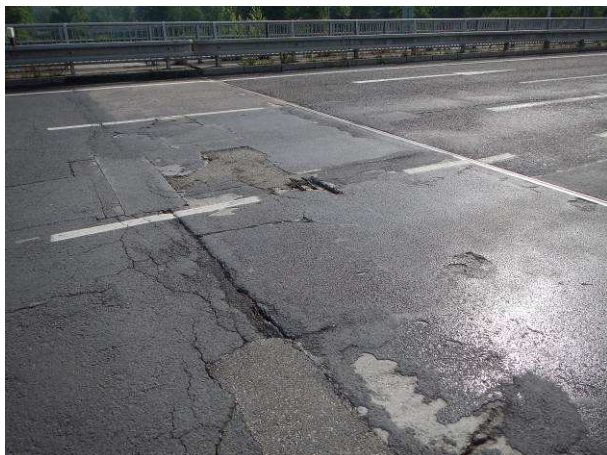
Hlubková koroze, mozaikové trhliny, vysprávkky

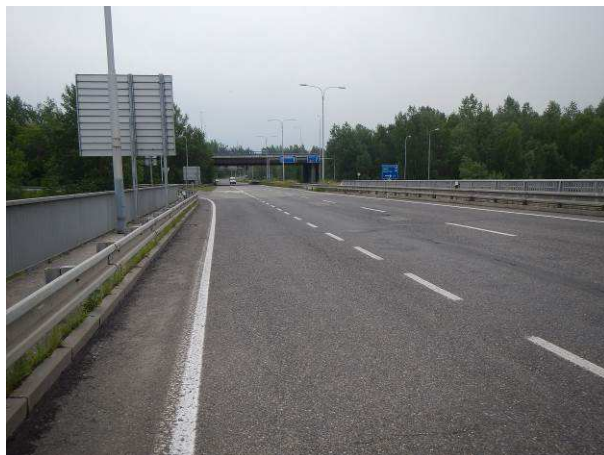
Hlubková koroze, příčné trhliny

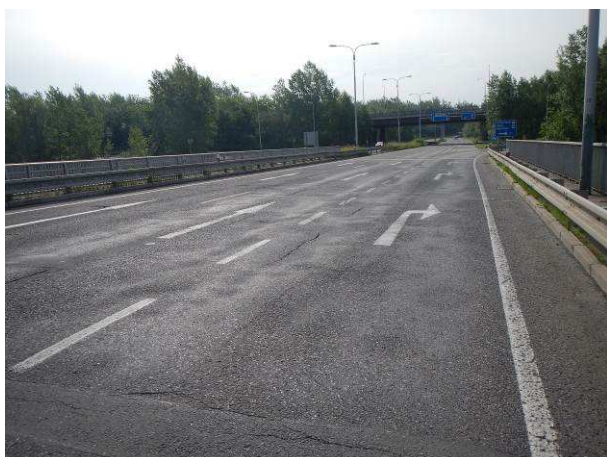
Hlubková koroze, trhliny, vysprávkky

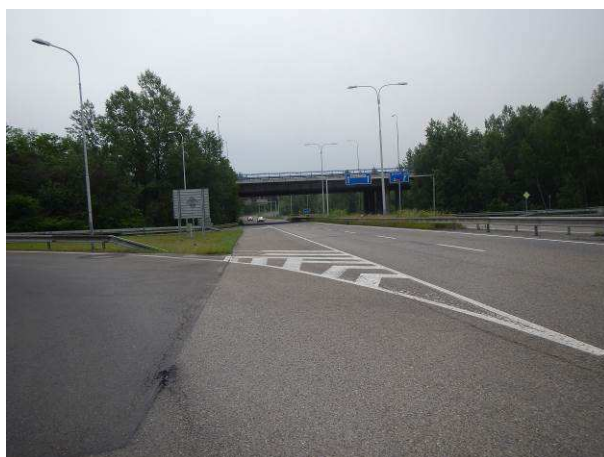
Výtluk, trhliny

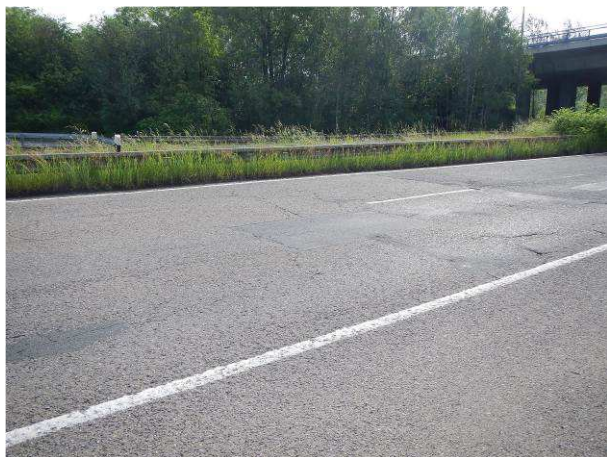
Hlubková koroze, vysprávkky, trhliny

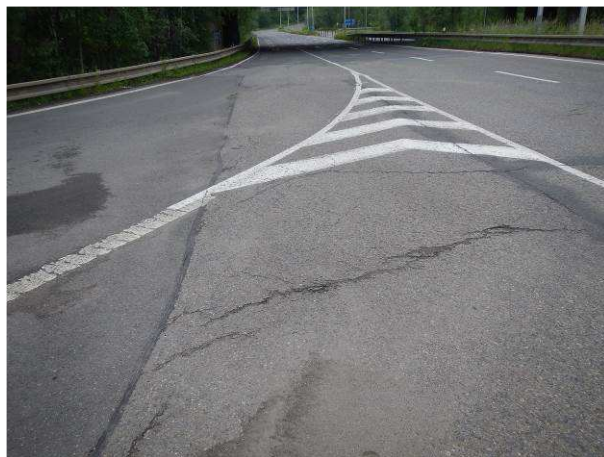
Hlubková koroze, trhliny

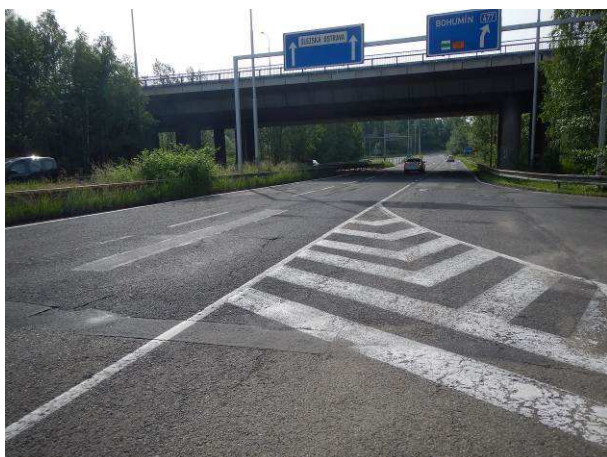
Hlubková koroze, vysprávkky, trhliny

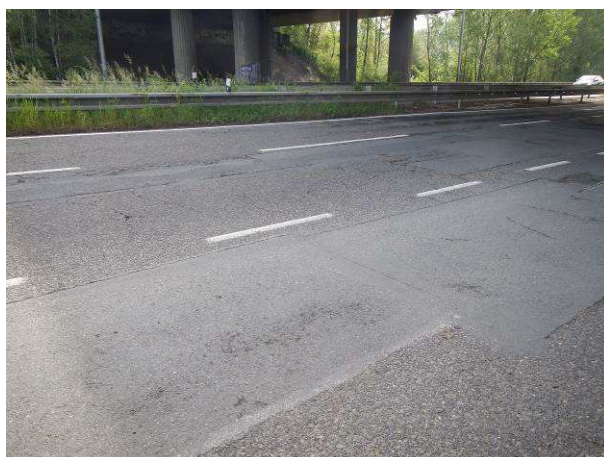
Hlubková koroze, vysprávkky, trhliny

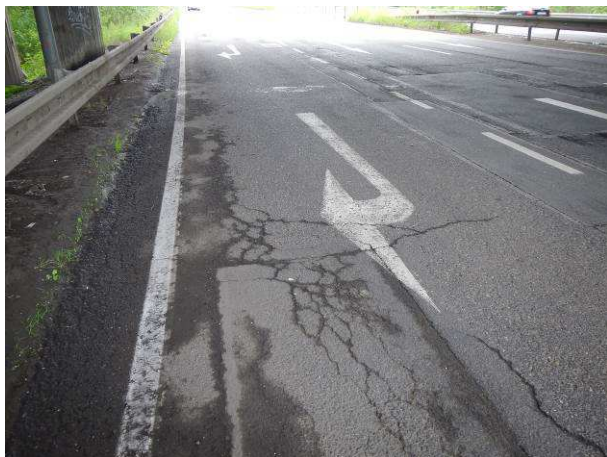
Hlubková koroze, mozaikové trhliny, vysprávk

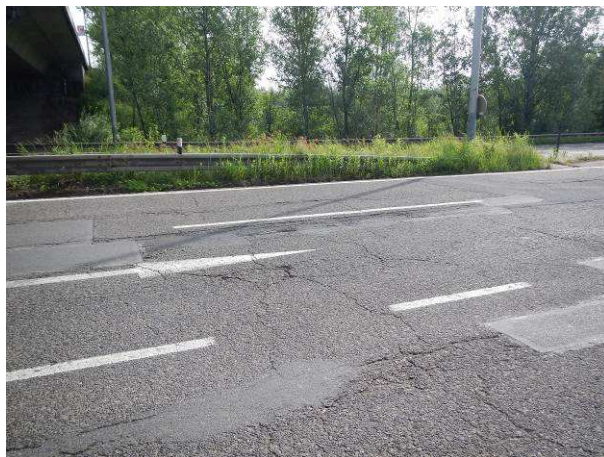
Hlubková koroze, mozaikové trhliny, vysprávk

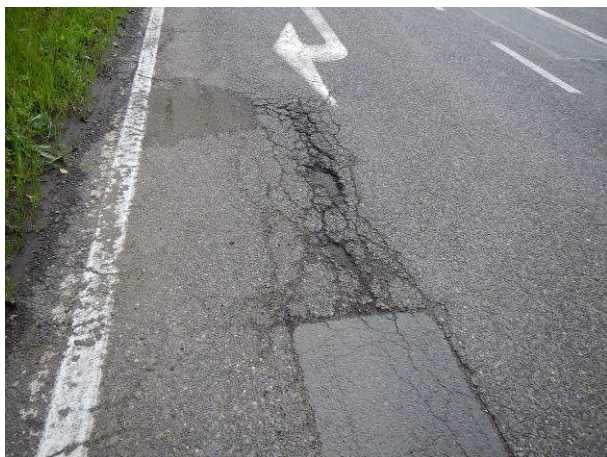
Hlubková koroze, výtluky, mozaikové trhliny, vysprávk

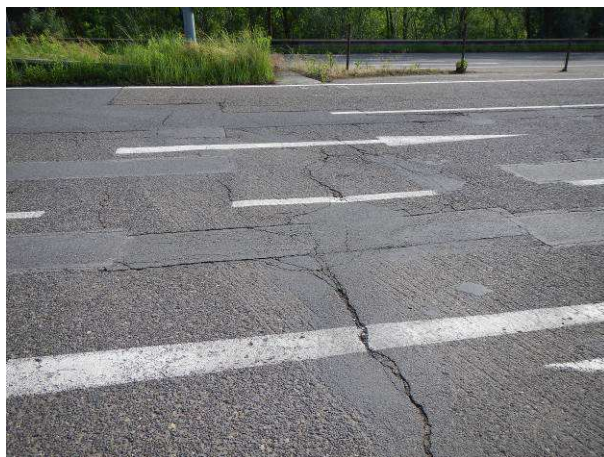
Hlubková koroze, mozaikové trhliny, vysprávk

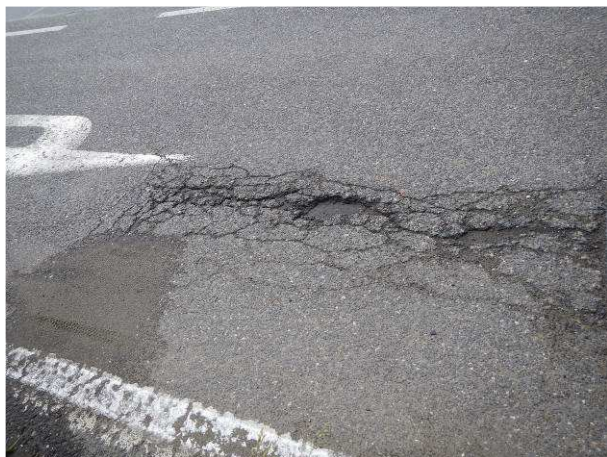
Hlubková koroze, výtluky, mozaikové trhliny

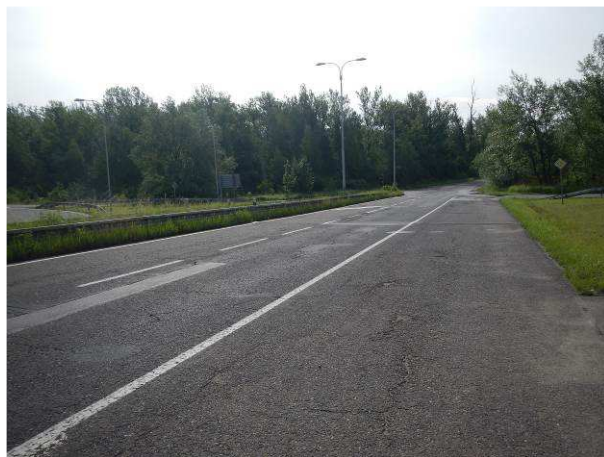
Hlubková koroze, trhliny, vysprávk

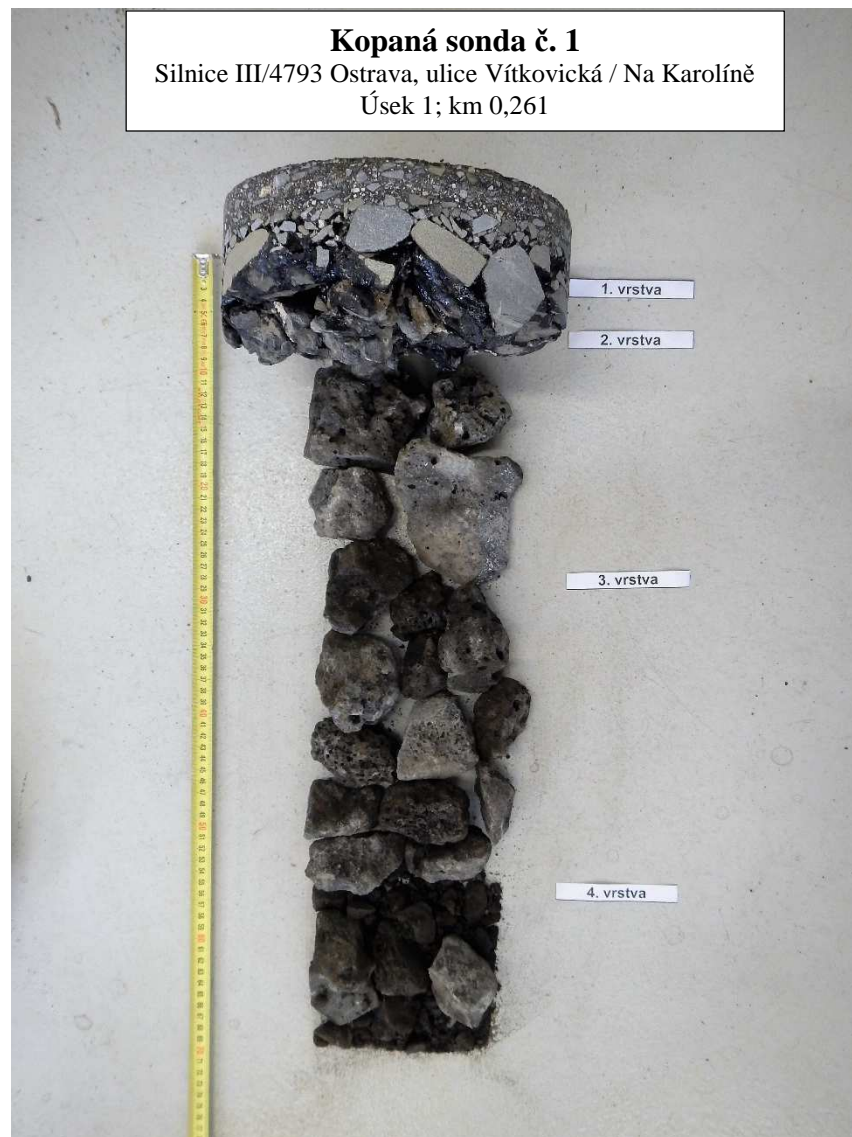
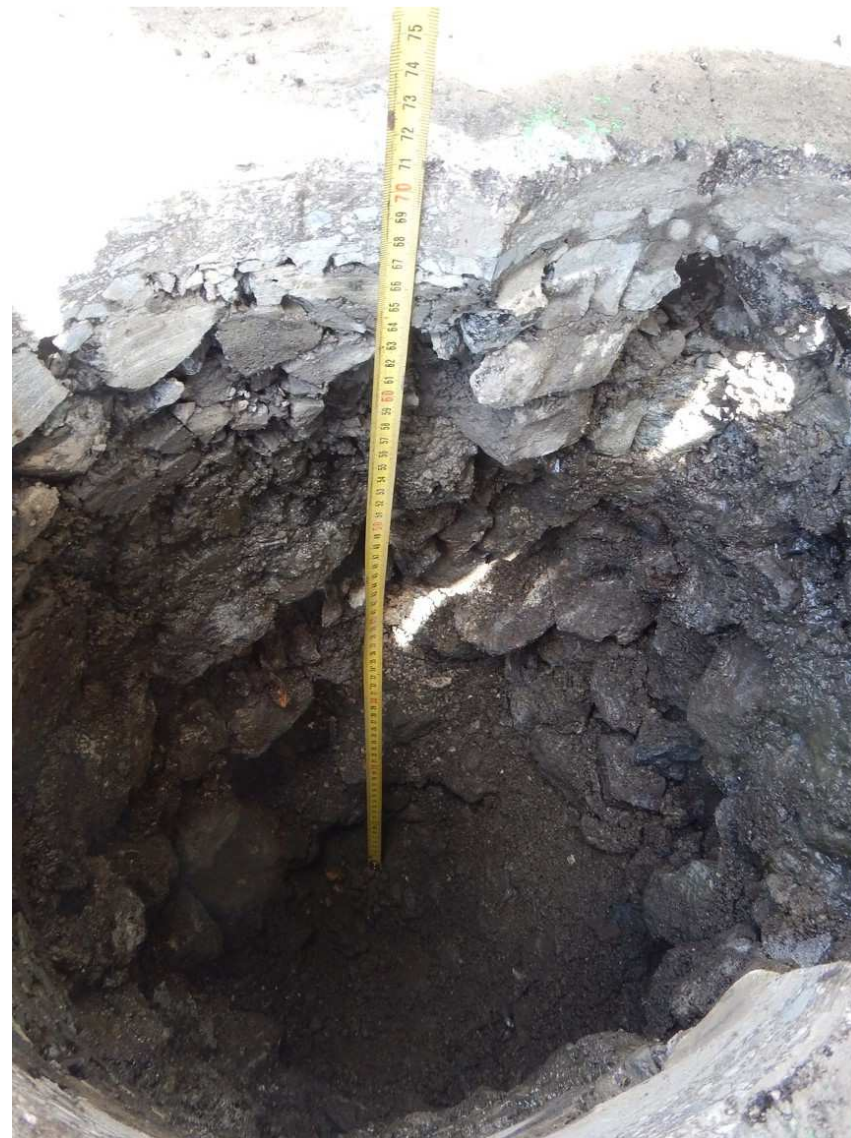
Foto č. 1 a 2 - Kopaná sonda KS 1

Označení		KS 1	
Staničení [km]		0,261	
Konstrukční vrstvy (druh, tloušťka v mm)	1	AHV	40
	2	PM	80
	3	Struska	430
	4	ŠD	> 150
	SUMA	> 700	
Podloží vozovky		Podloží nezastiženo

Kopaná sonda dokumentuje konstrukci vozovky celkové tloušťky větší než 700 mm. V první části úseku asfaltovým hutněným vrstvám tvoří podklad prolévaná vrstva z penetračního makadamu, pod níž se nachází nestmelená vrstva ze strusky, respektive ze štěrkodrti.

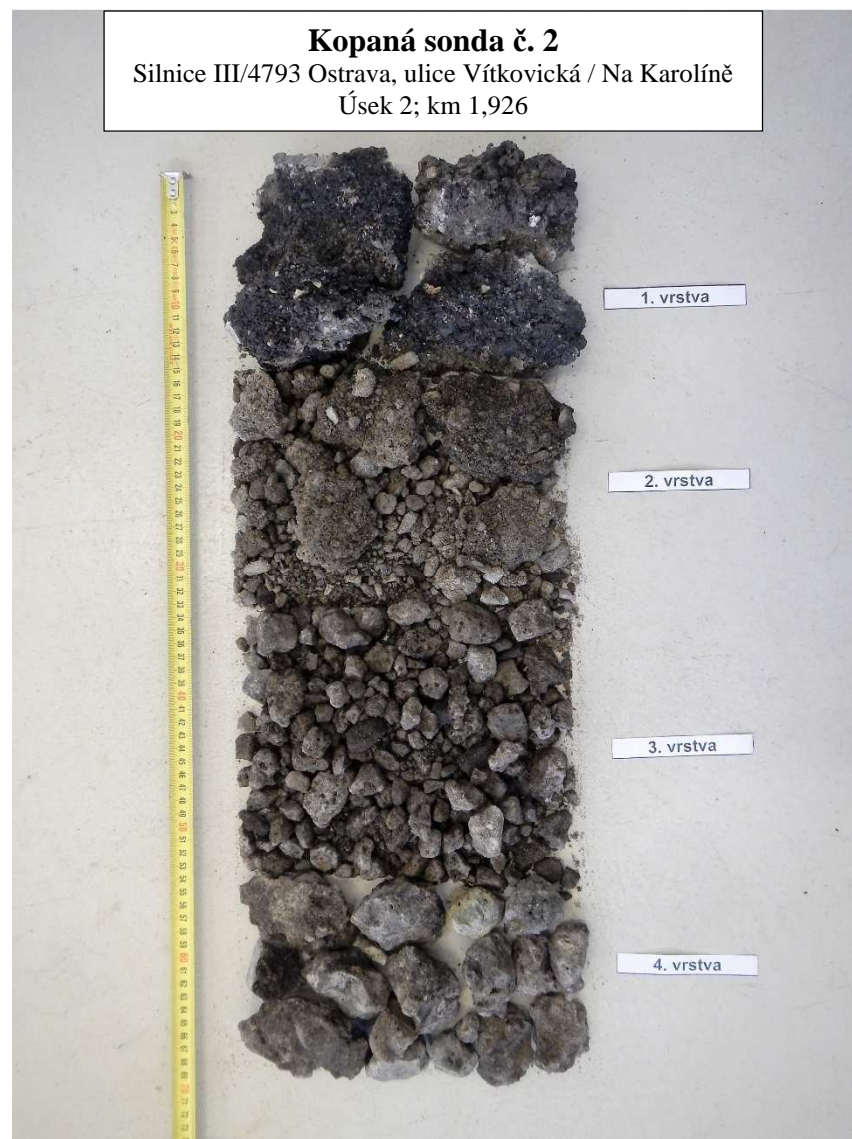
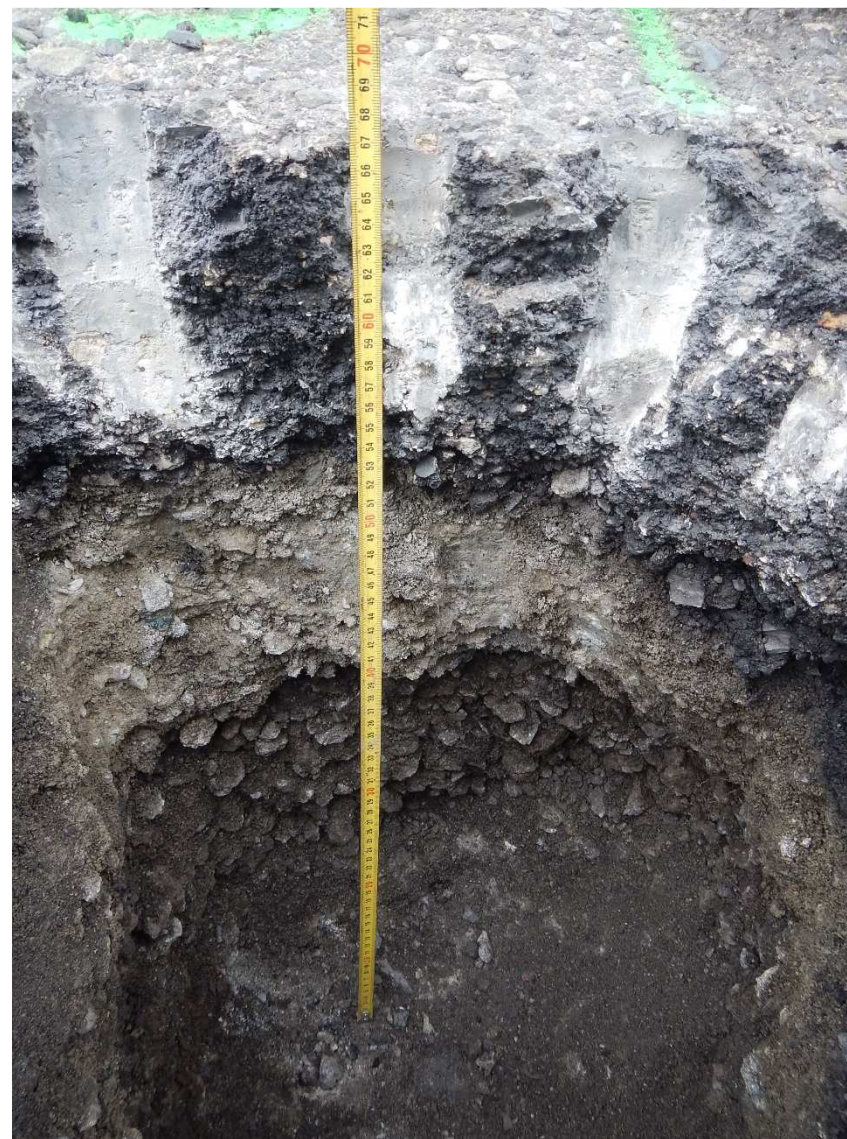
Foto č. 3 a 4 - Kopaná sonda KS 2

Kopanými sondami byla zjištěna konstrukce vozovky celkové tloušťky větší než 620 mm. V kopané sondě 2 byl pod asfaltovými vrstvami zastiženo mezerovitý beton. V kopané sondě 3 byla jako podkladní vrstva zastižena štěrkodrť, pod níž se nachází struska.

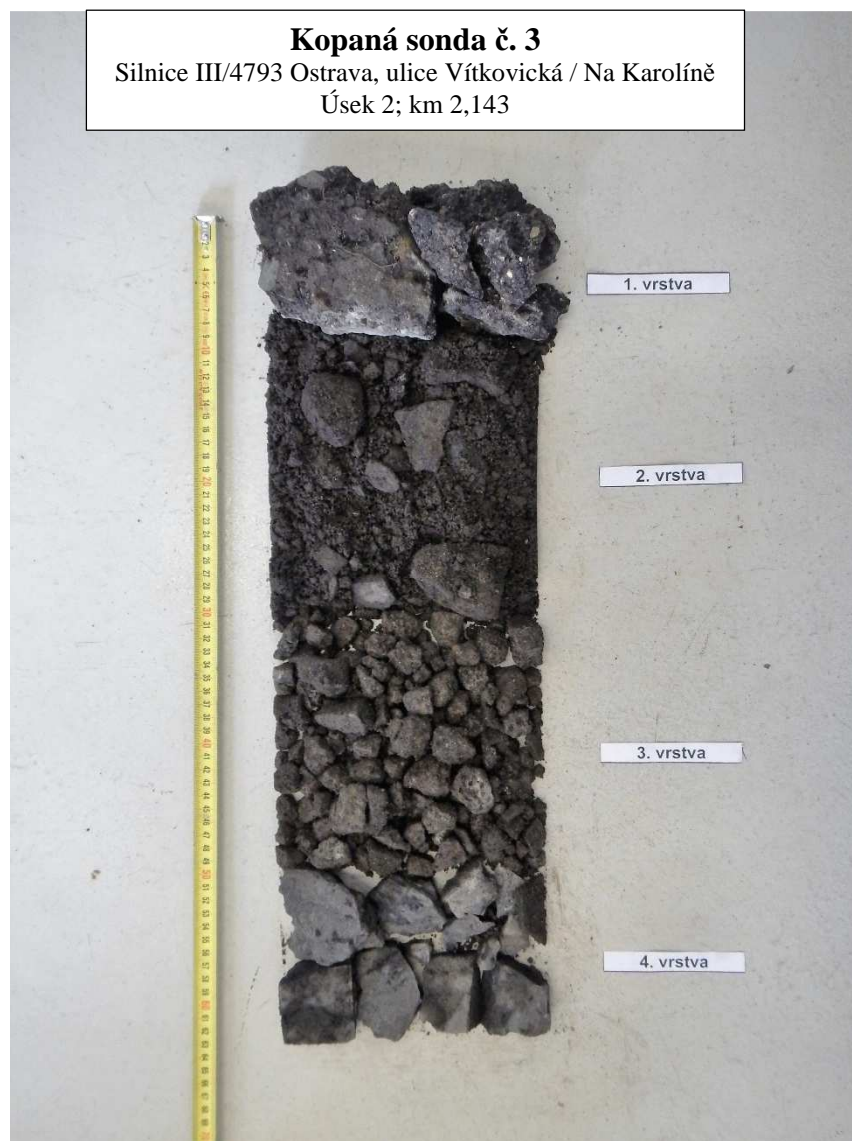
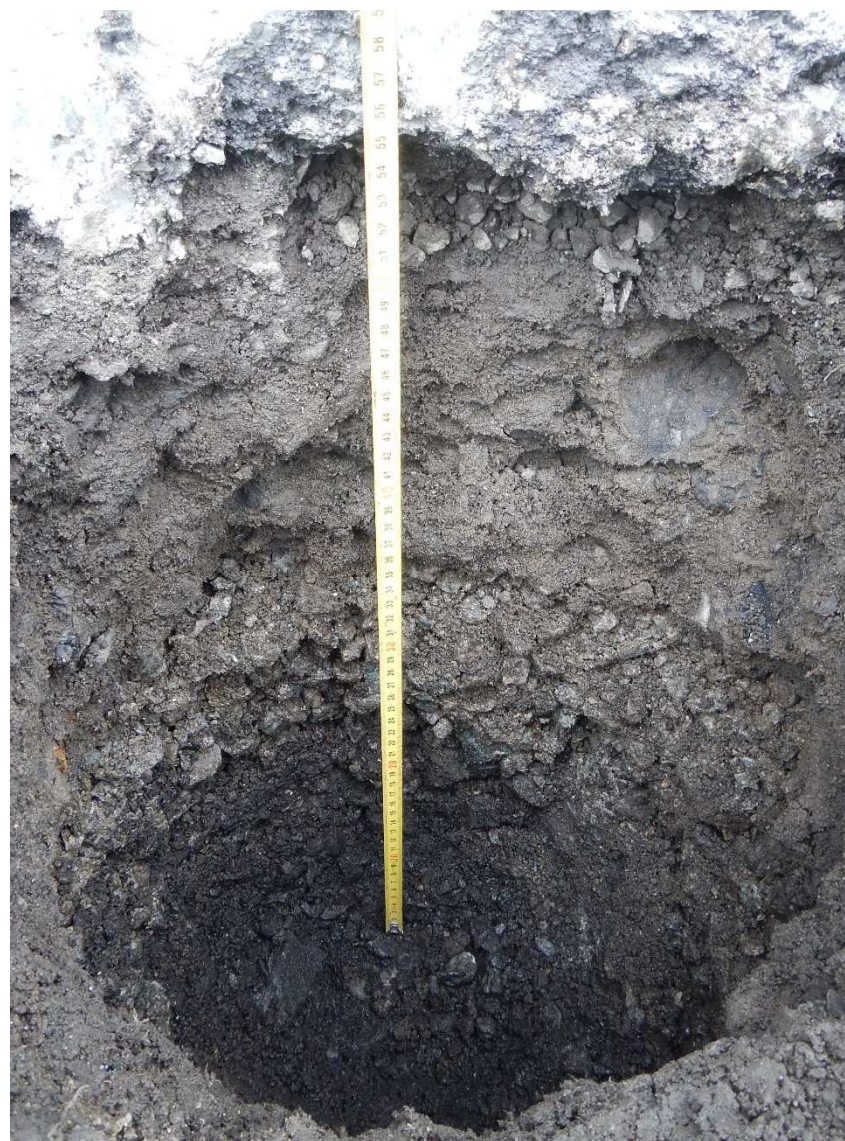
Foto č. 5 a 6 - Kopaná sonda KS 3

Dle Dodatku TP 170 (tabulka B.7) se pro vozovku v návrhové úrovni porušení D1 požaduje pro III. třídu dopravního zatížení minimální tloušťka asfaltového souvrství 110 mm. Tento požadavek je splněn u všech jádrových vývrtů i kopaných sond (v případě kopané sondy KS 3 není tato hodnota splněna o 10 mm).
