**Diagnostika vozovky
Silnice III/4793 Ostrava,
ulice Vítkovická / Na Karolíně
(km 0,000 – 0,790 a km 1,498 – 2,364)**

**Zpráva pro
Správa silnic Moravskoslezského kraje,
příspěvková organizace
Středisko Ostrava
Úprkova 1
702 23 Ostrava**

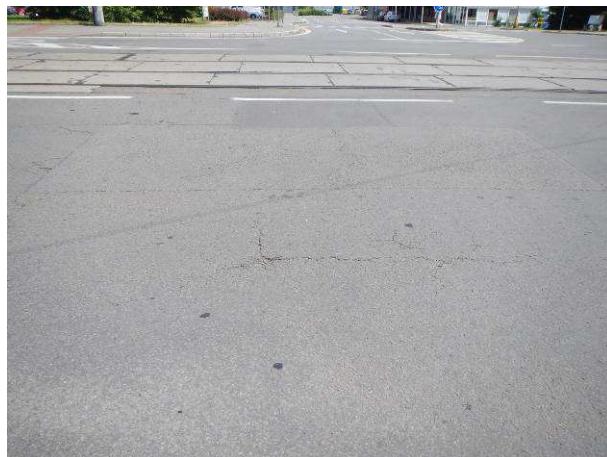
LJP – začínající mozaikové trhliny, hloubková koroze

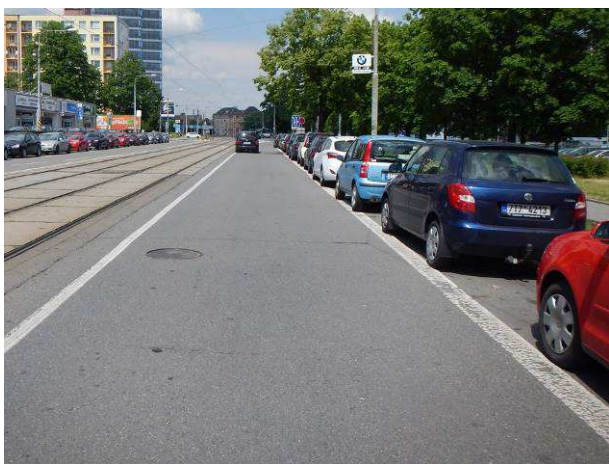
PJP – příčné trhliny

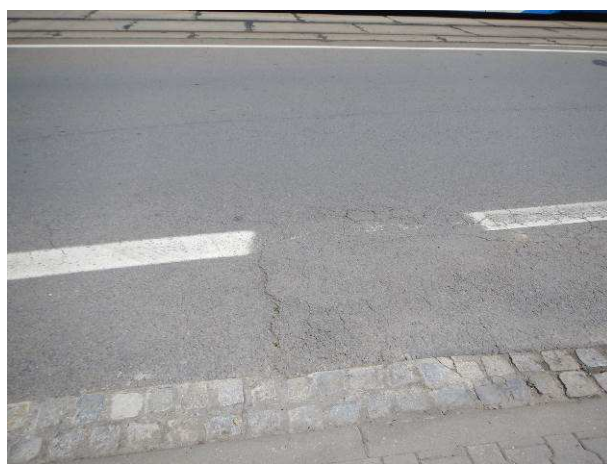
LJP – vysprávka, mozaikové trhliny

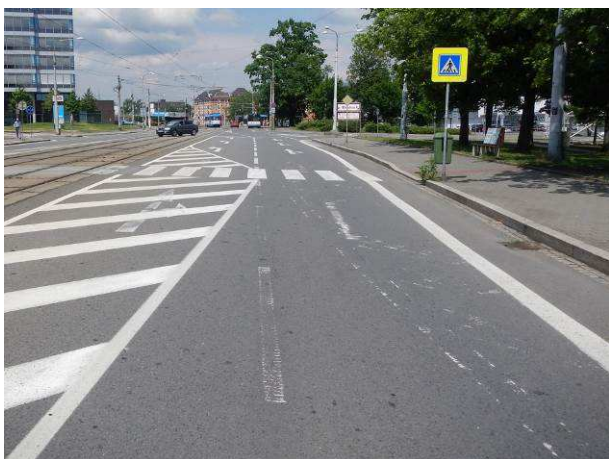
PJP – ztráta makrotextury

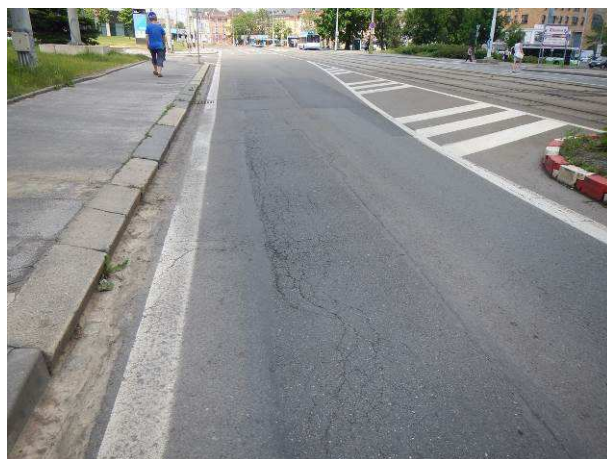
LJP – mozaikové trhliny, vysprávky

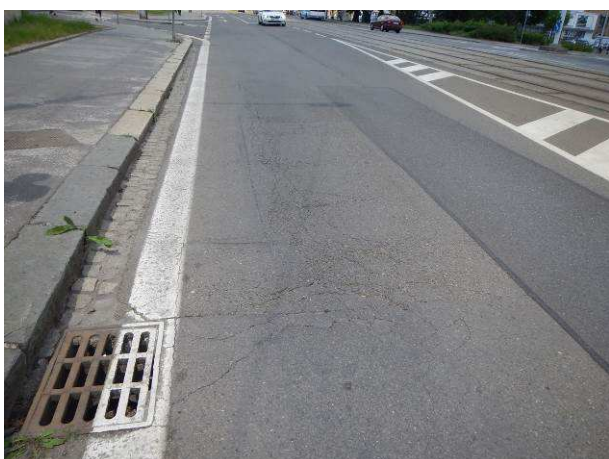
LJP – mozaikové trhliny, vysprávky

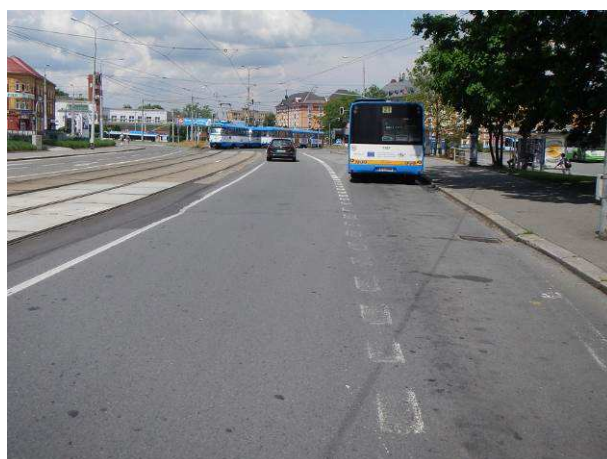
PJP – ztráta makrotextury, olejové úkapy od autobusů

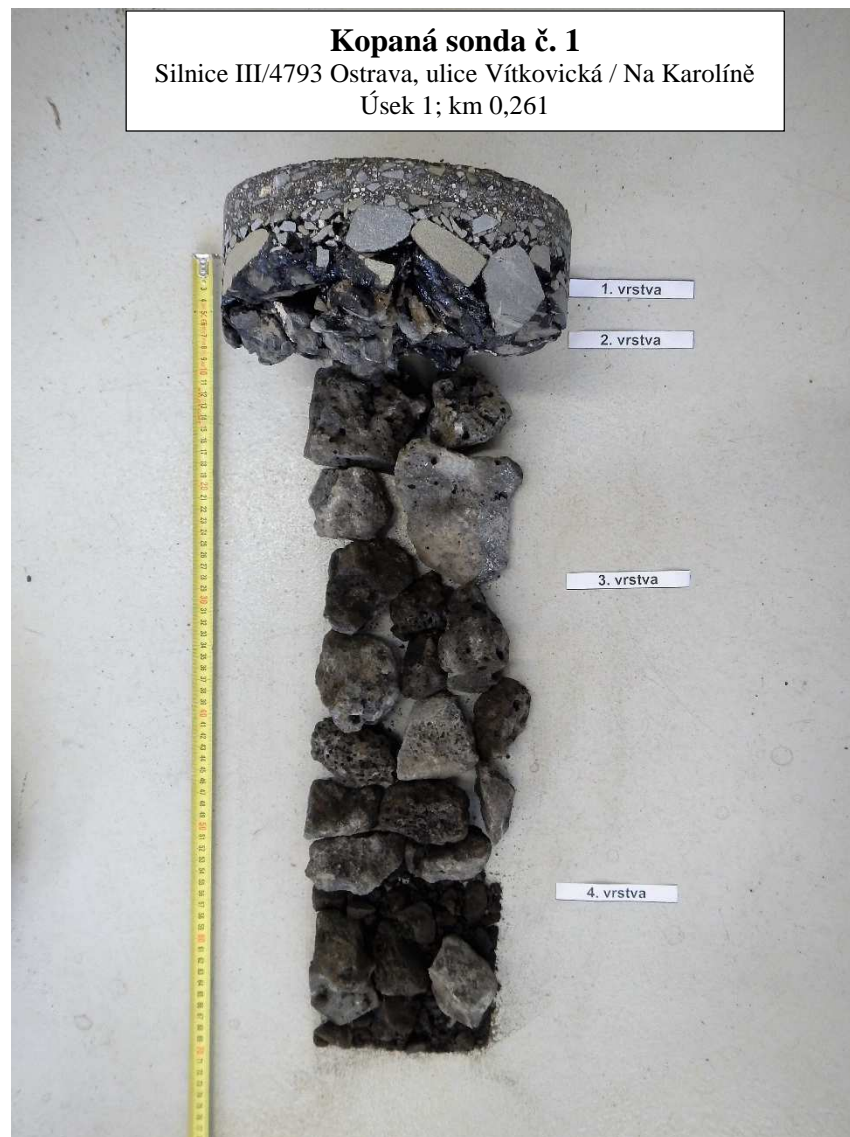
Foto č. 1 a 2 - Kopaná sonda KS 1

Označení		KS 1	
Staničení [km]		0,261	
Konstrukční vrstvy (druh, tloušťka v mm)	1	AHV	40
	2	PM	80
	3	Struska	430
	4	ŠD	> 150
	SUMA	> 700	
Podloží vozovky		Podloží nezastiženo

Kopaná sonda dokumentuje konstrukci vozovky celkové tloušťky větší než 700 mm. V první části úseku asfaltovým hutněným vrstvám tvoří podklad prolévaná vrstva z penetračního makadamu, pod níž se nachází nestmelená vrstva ze strusky, respektive ze štěrkodrti.

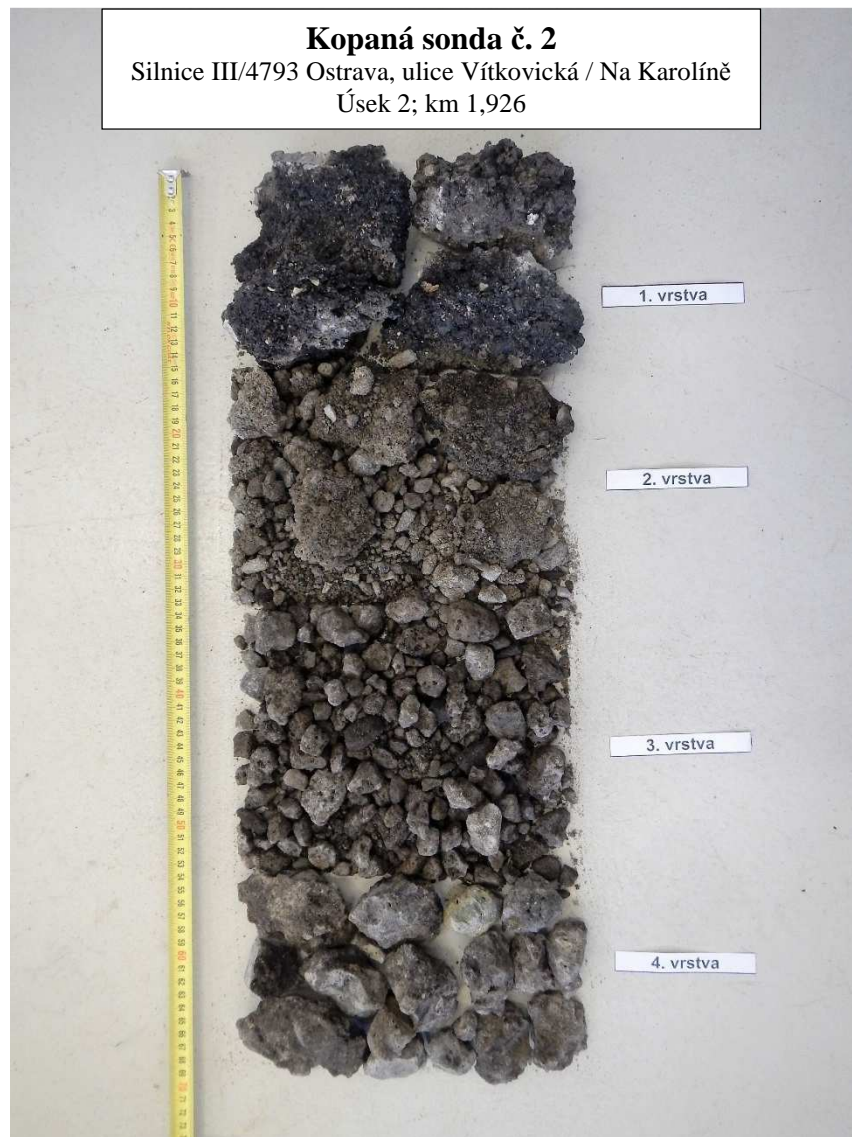
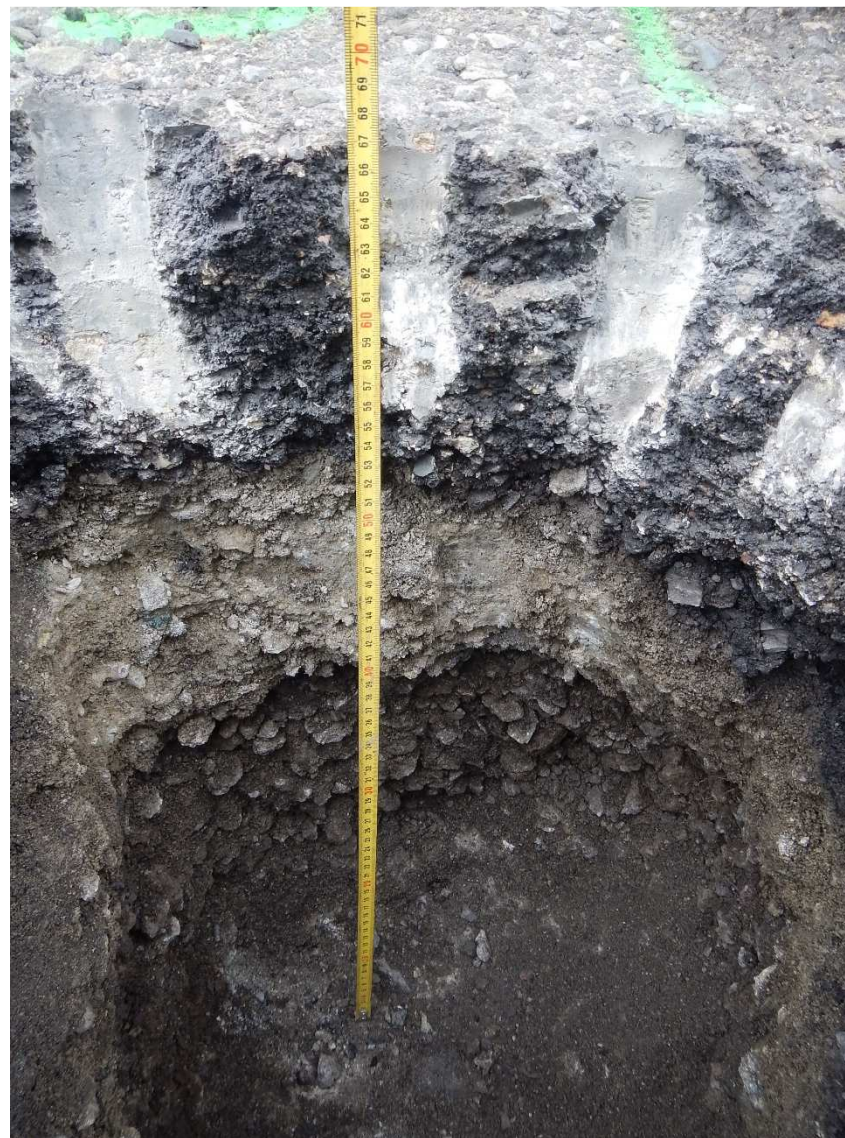
Foto č. 3 a 4 - Kopaná sonda KS 2

Kopanými sondami byla zjištěna konstrukce vozovky celkové tloušťky větší než 620 mm. V kopané sondě 2 byl pod asfaltovými vrstvami zastiženo mezerovitý beton. V kopané sondě 3 byla jako podkladní vrstva zastižena štěrkodrť, pod níž se nachází struska.

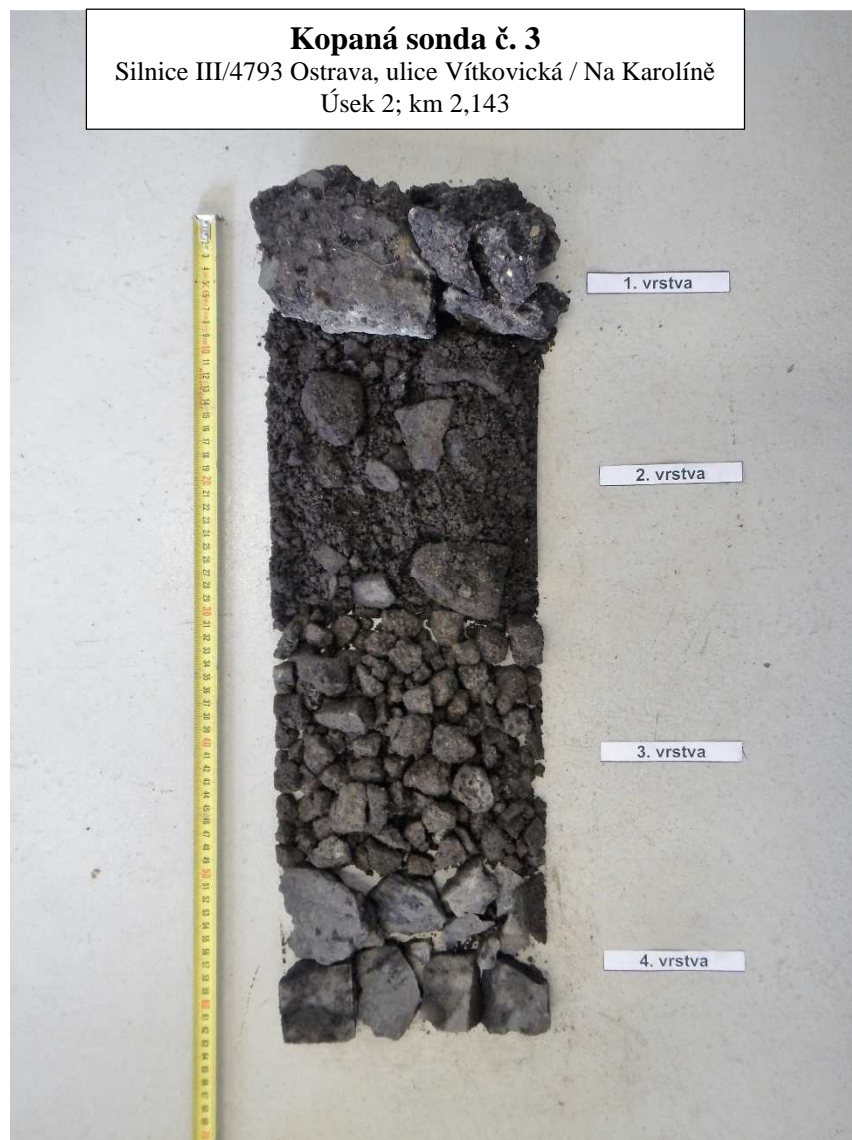
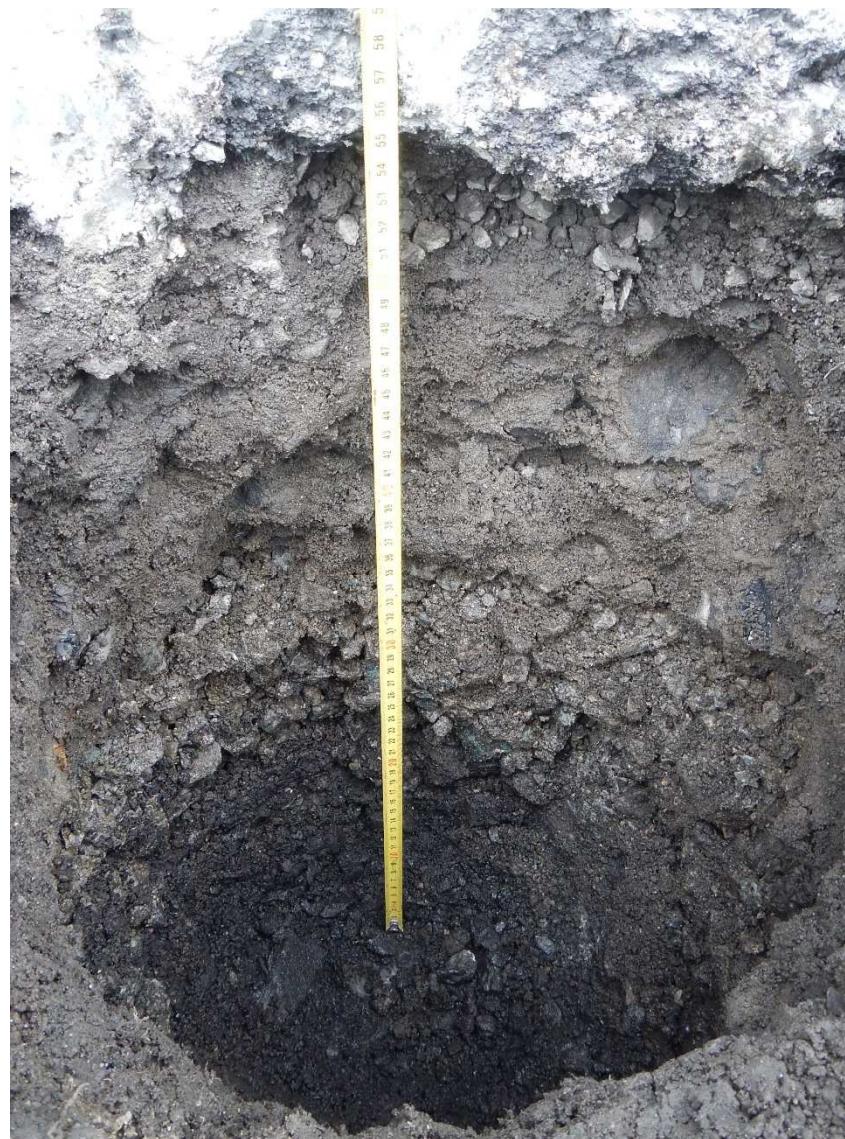
Foto č. 5 a 6 - Kopaná sonda KS 3

Dle Dodatku TP 170 (tabulka B.7) se pro vozovku v návrhové úrovni porušení D1 požaduje pro III. třídu dopravního zatížení minimální tloušťka asfaltového souvrství 110 mm. Tento požadavek je splněn u všech jádrových vývrtů i kopaných sond (v případě kopané sondy KS 3 není tato hodnota splněna o 10 mm).
