**OBEC OBORNÁ**  
**Most ev.č. M-8 „U č.p. 107“**  
**HLAVNÍ PROHLÍDKA**

| Datum prohlídky: | 30.1.2025 |

| Evidenční číslo mostu: | M-8 |

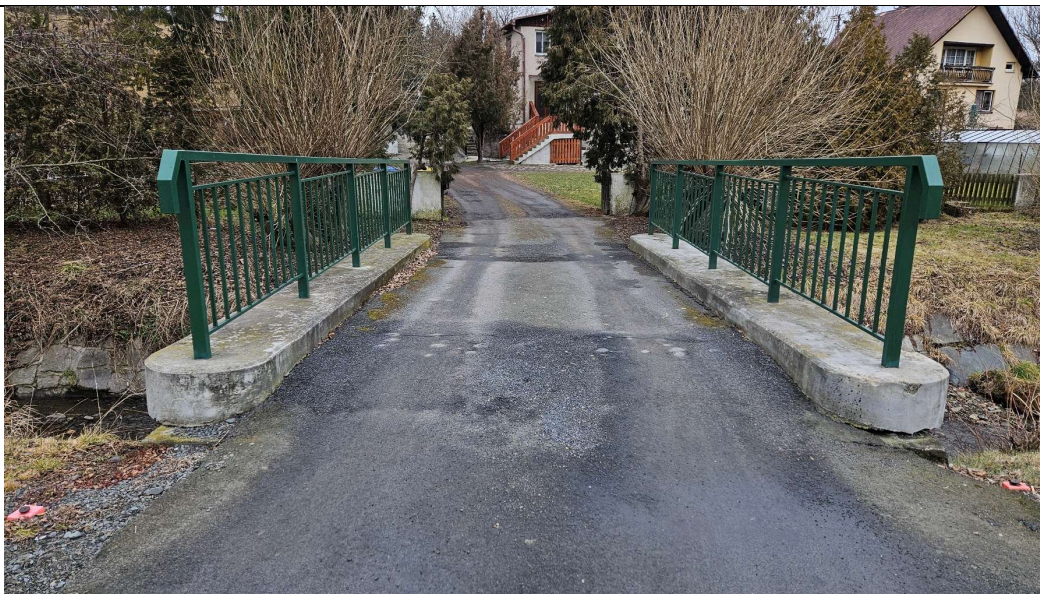
Pohled ve směru staničení (od sil. III/0452)

| <b>2.5</b> | <b>Ostatní části nosné konstrukce</b> |
| | - |
| | Vozovka na mostě nerovná, viditelné koleje. Příčné trhliny nad konci NK, nezalitě.<br>Podél říms nánosy a mech.<br>Vozovka na mostě nerovná. Na obou stranách mostu za opěrami je vozovka výrazně prosedlá (vlivem sedání a vybočení křídel), nerovnosti srovnány metodou JetPatcher. |
| | Chybí označení mostu ev. číslem. |
| | Na mostě nejsou instalovány odvodňovače. Odvodnění podélným sklonem vozovky je nedostatečné. Podél říms viditelná koncentrace vlhkosti. Nerovnosti vozovky brání odtoku. |

Porušená vozovka na mostě  
Nedostatečné odvodnění povrchu na mostě  
Nánosy a mech u říms  
Chybí ev.číslo

- Osadit označení mostu evidenčním číslem.

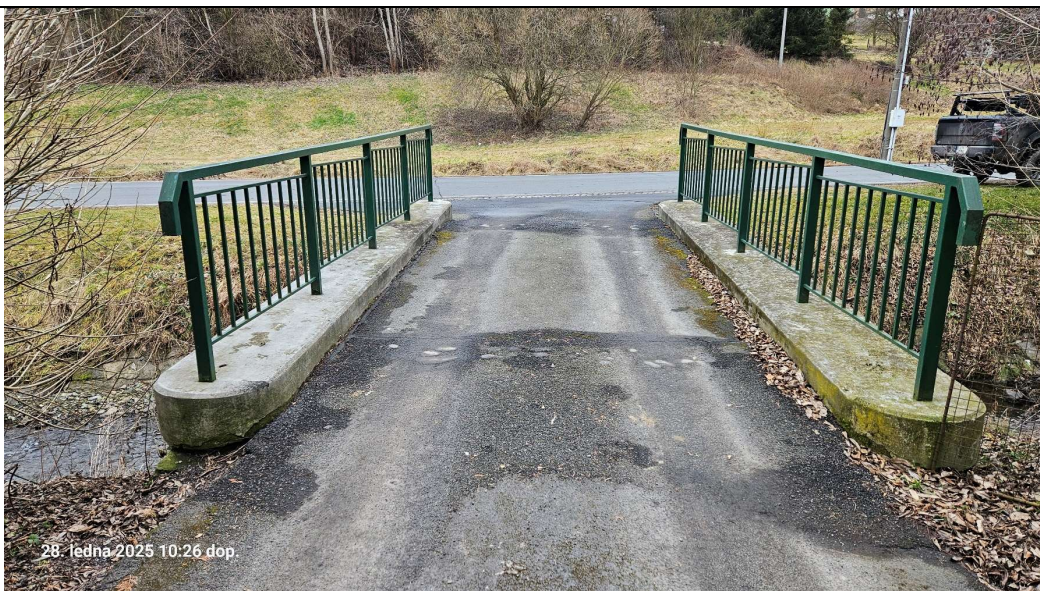
Pohled proti směru staničení (k sil. III/452)

Porušená vozovka na mostě  
Nedostatečné odvodnění povrchu na mostě  
Nánosy a mech u říms  
Chybí ev.číslo

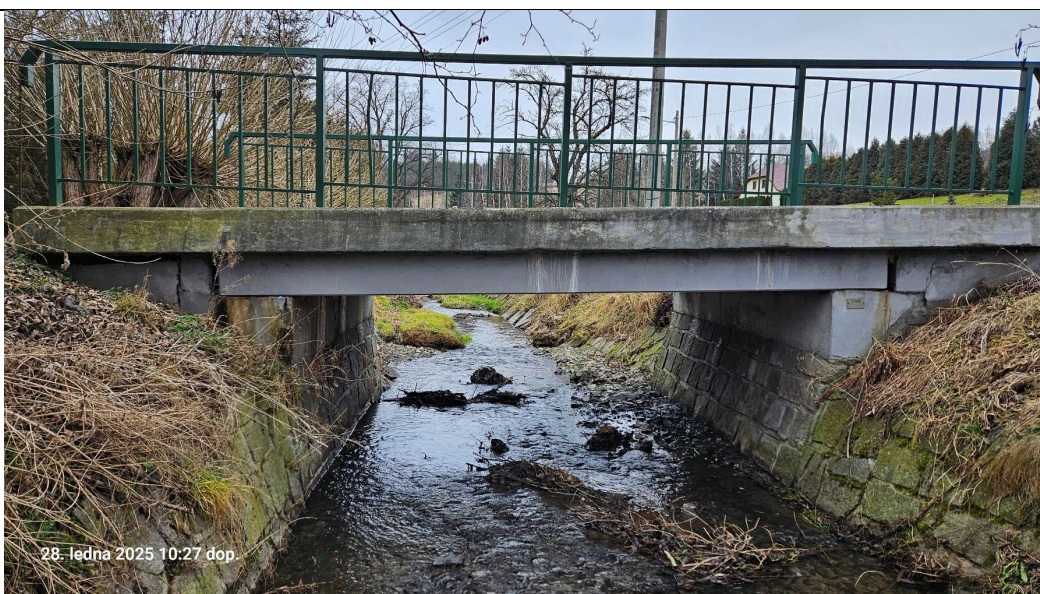
Pohled na návodní stranu

| <b>4.1</b> | <b>Svodidla, zábradelní svodidla</b> |
| | - |
| | Nátěr bez zjevných závad.<br>Kotvení sloupků zabetonováním je nevhodné a při kontaktu s římsou je viditelná začínající koroze sloupků, zatím bez oslabení průřezu.<br>Mezera mezi pruty svislé výplně nenormová 14cm (>12cm). |

Povrchová degradace betonu římsy  
Nevhodné kotvení zábradlí zabetonováním  
Lokálně průsak na lici NK

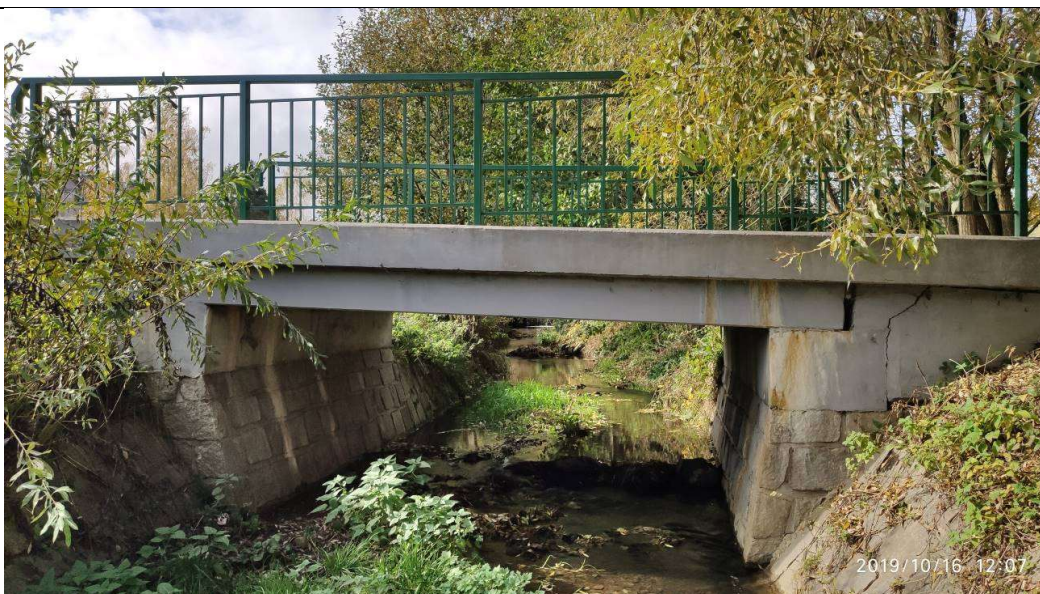
Pohled na povodní stranu

Povrchová degradace betonu  
římsy  
Nevhodné kotvení zábradlí  
zabetonováním  
Lokálně průsak na lici NK  
Výrazný výtok na úložném prahu ÚP

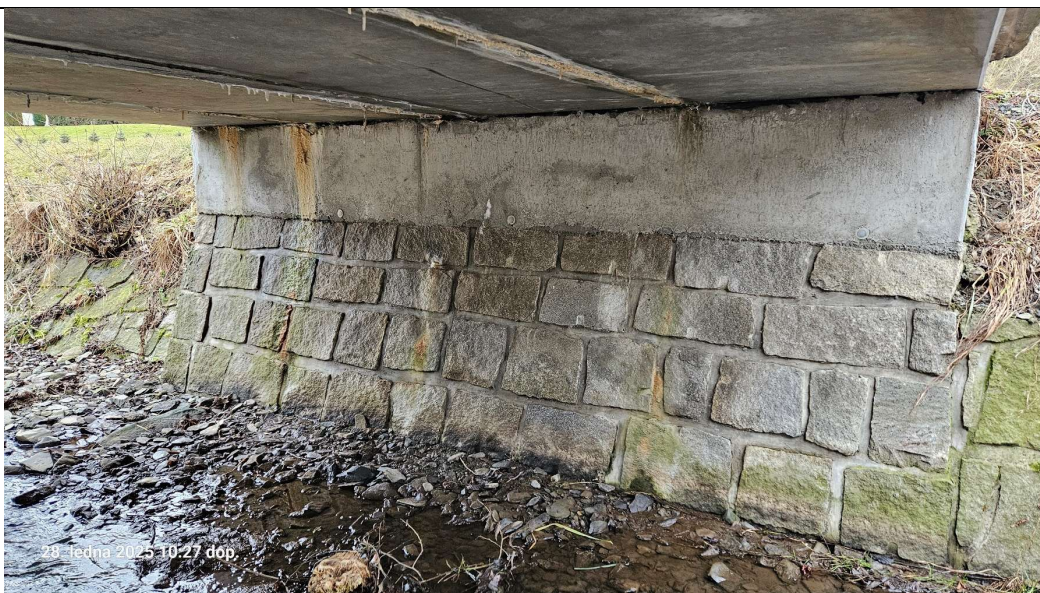
Opěra OP1

| | Na opěry navazuje průběžné opevnění koryta z LK do betonu a nejsou tak zcela přístupné.<br>Na obkladu dříku opěr z LK do betonu nejsou viditelné známky ztráty stability nebo změn geometrie. Paty kamenného obkladu opěr u dna toku nejsou nijak zabezpečeny proti podemílání.<br>Na líci monolitických úložných prahů jsou výrazné stopy zatékání, vlhké mapy, výluhy a inkrustace – zejména okolo spár mezi prefabrikáty NK, více na OP2.<br>Na obou bočních stranách ÚP OP2 výrazné stopy po zatékání, výluhy, inkrustace.<br>Na obou stranách obou opěr svislá trhлина mezi závěrnou zídou a rovnoběžným křídlem, viditelná vodorovná mezera mezi podhledem římsy a křídlem značící pokles křídel a jejich špatné spřažení s opěrou a římsou. Nejvýraznější je pokles křídla na návodní straně OP2 – svislá trhлина š. 3cm, vodorovná mezera pod římsou až 8cm! Na povodní straně OP2 je svislá trhлина š. 1cm, vodorovná mezera pod římsou asi 3cm, stejně tak na povodní straně OP1. Na návodní straně OP1 je svislá trhлина š. 1mm a vodorovná mezera pod římsou 3mm. |

| <b>2.2</b> | <b>Ložiska, klouby</b> |
| | - |
| | Nefunkční, dochází k zatékání na ÚP obou opěr (u OP2 intenzivně). Spára mezi koncem NK a závěrnou zídou je vyplněna gumou, která je zcela tvrdá a netěsní. |

Průsak na ÚP a  
z dobetonávky mezi  
prefabrikáty  
Pata bez ochrany  
proti podemílání

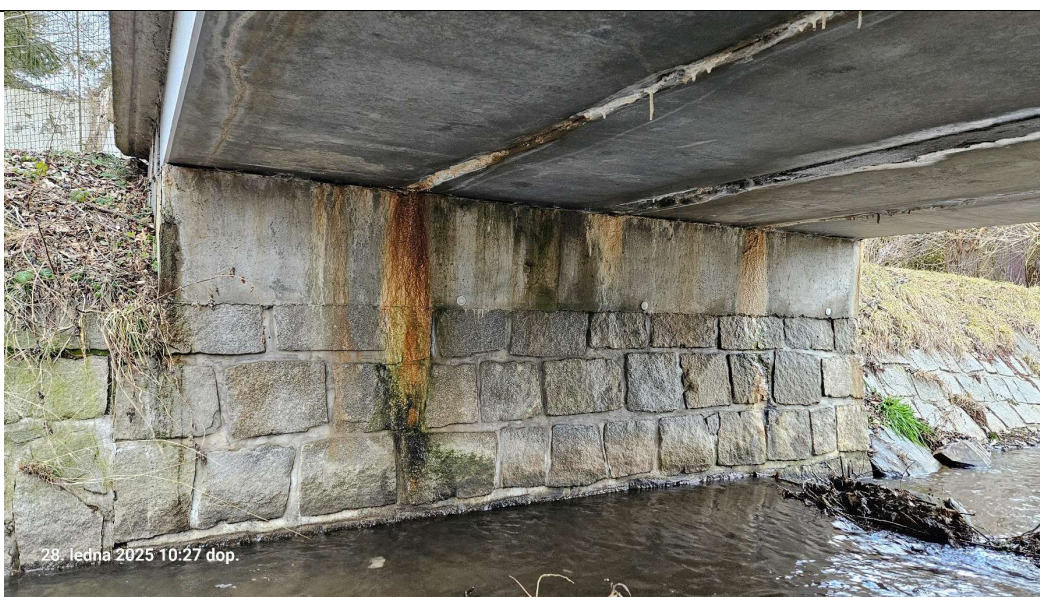
Opěra OP2

Intenzivní průsak  
na ÚP a  
z dobetonávky mezi  
prefabrikáty  
Pata bez ochrany  
proti podemílání

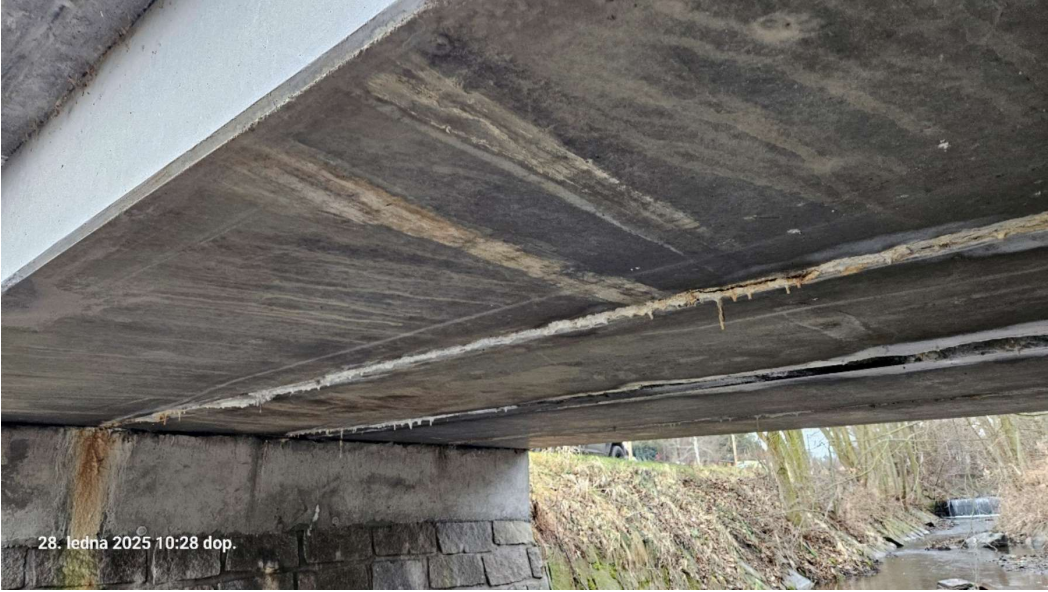
| <b>1.4</b> | <b>Ostatní části spodní stavby</b> |
| | - |
| | ŽB prefabrikáty tvořící NK jsou na podhledu bez zjevných závad, pouze okolo dobetonávky vlhké.<br>V dobetonávce spár mezi prefabrikáty velmi výrazný průsak s výluhy a inkrustacemi.<br>Na bočních lících NK pouze lokální stopy po zatékání (výluhy a inkrustace, nyní suché) a lokálně odpadává krycí vrstva betonu. |

| <b>3.4</b> | <b>Kolejový svršek</b> |
| | - |
| | Nefunkční. Na podhledu NK jsou intenzivní průsaky v dobetonávce mezi prefabrikáty (prefabrikáty pouze vlhké u dobetonávky, v ploše suché).<br>Lokálně dochází k průsakům na líce nosné konstrukce. Dle PD izolace končí v úrovni vnitřních líců říms, což spolu s nevhodným sklonem vozovky (2% od osy mostu k římsám) a nefunkčními zálivkami podél říms vede k průsakům podél líců říms na NK a zřejmě i pod izolaci, kde dochází k průsaku pórovitým betonem dobetonávky. |

| <p>28. ledna 2025 10:28 dop.</p> | <p>Podhled NK (z povodní strany)</p> <p>Výrazný průsak v dobetonávce mezi prefabrikáty s výluhy a inkrustacemi</p> |

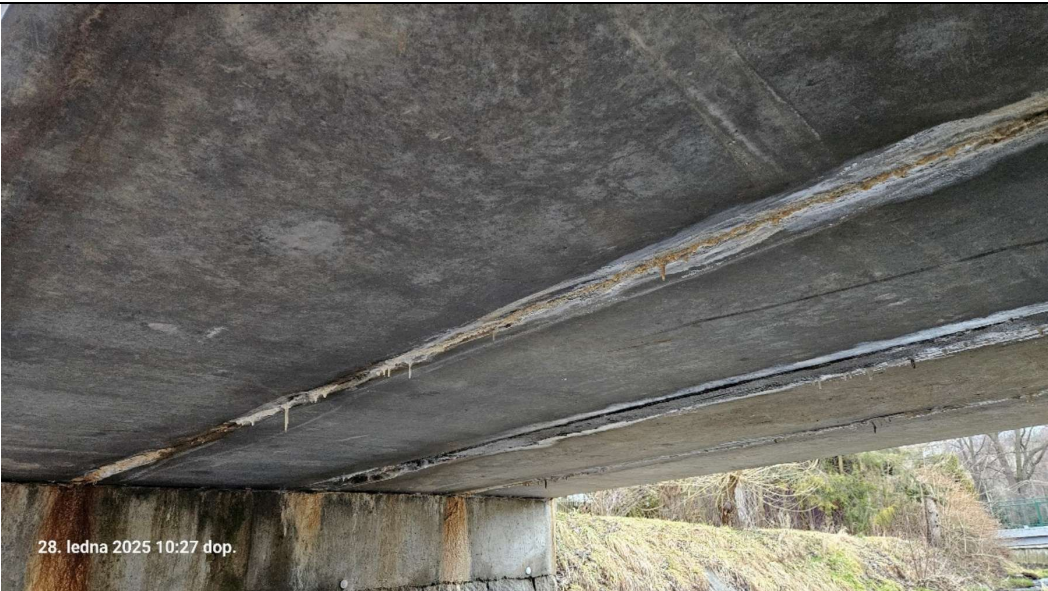
| <p>28. ledna 2025 10:27 dop.</p> | <p>Podhled NK (z návodní strany)</p> <p>Výrazný průsak v dobetonávce mezi prefabrikáty s výluhy a inkrustacemi</p> |

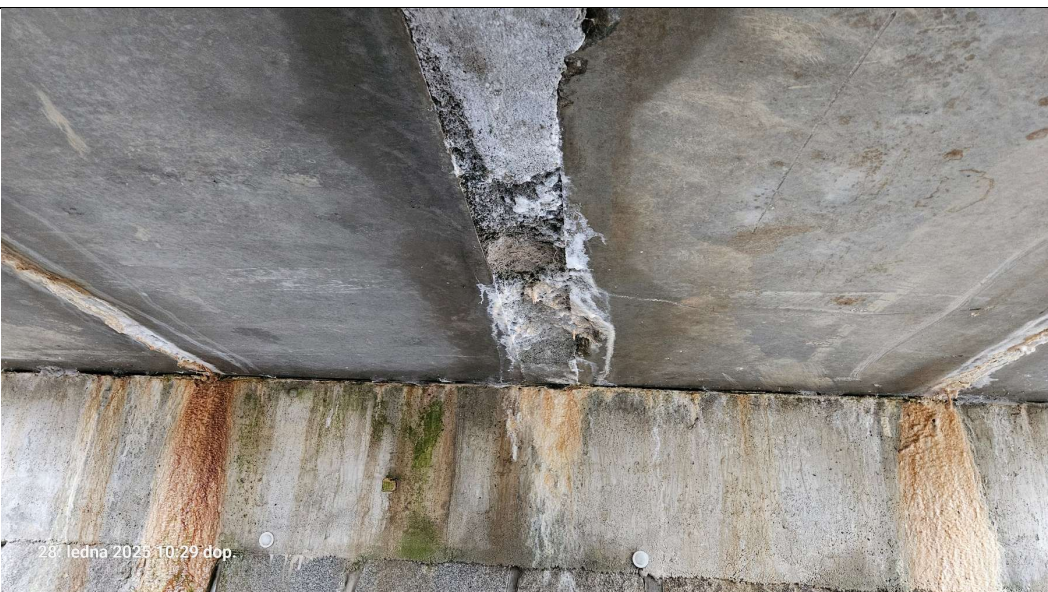
| <p>28. ledna 2025 10:29 dop.</p> | <p>Podhled NK</p> <p>Výrazný průsak v dobetonávce mezi prefabrikáty s výluhy a inkrustacemi</p> |

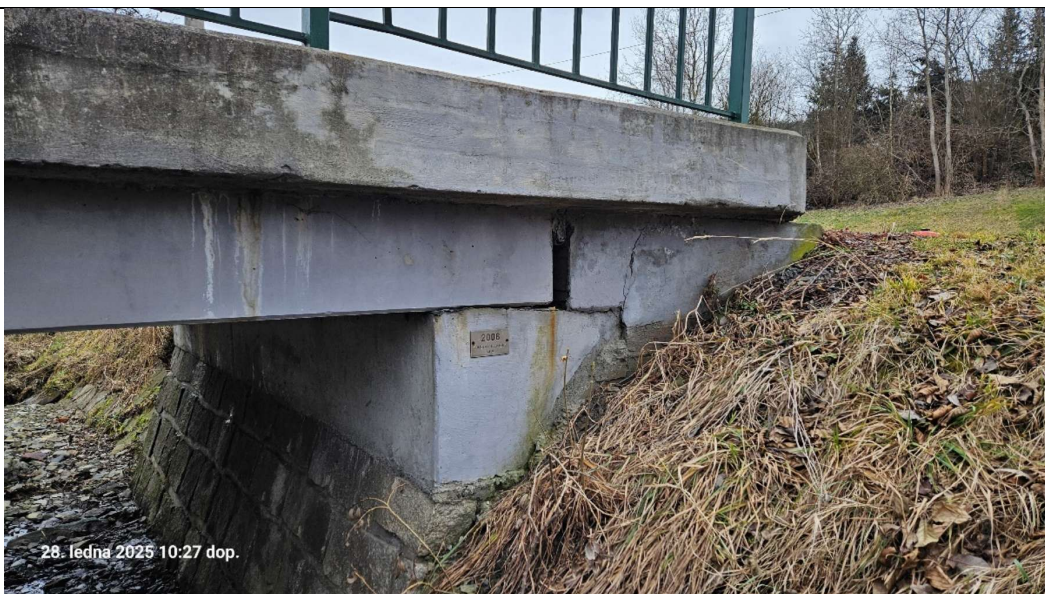
Návodní křídlo OP1

Mírný výtok z ÚP  
Křídlo odtržené,  
nespřažené  
s opěrou a římsou  
Poškozená závěrná  
zídka

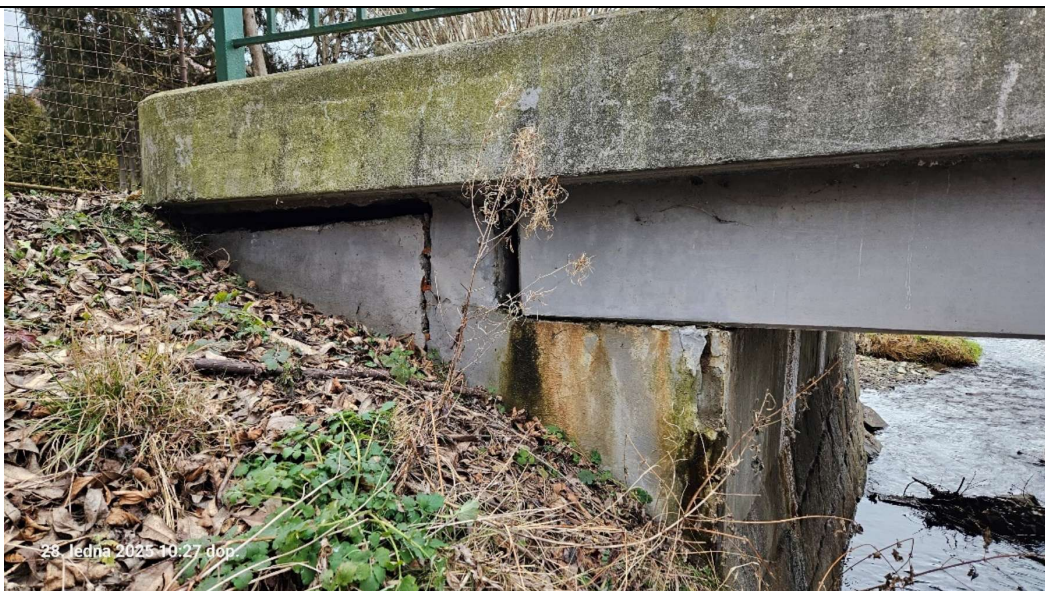
Návodní křídlo OP2

Výrazný výtok z ÚP  
Křídlo odtržené,  
nespřažené  
s opěrou a římsou

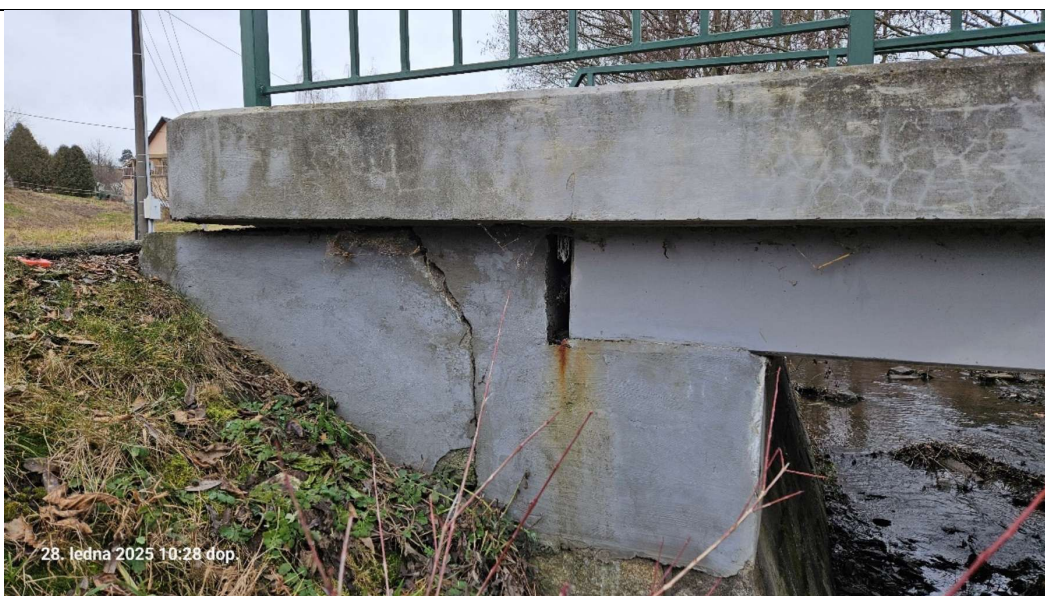
Povodní křídlo OP1

Mírný výtok z ÚP  
Křídlo odtržené,  
nespřažené  
s opěrou a římsou

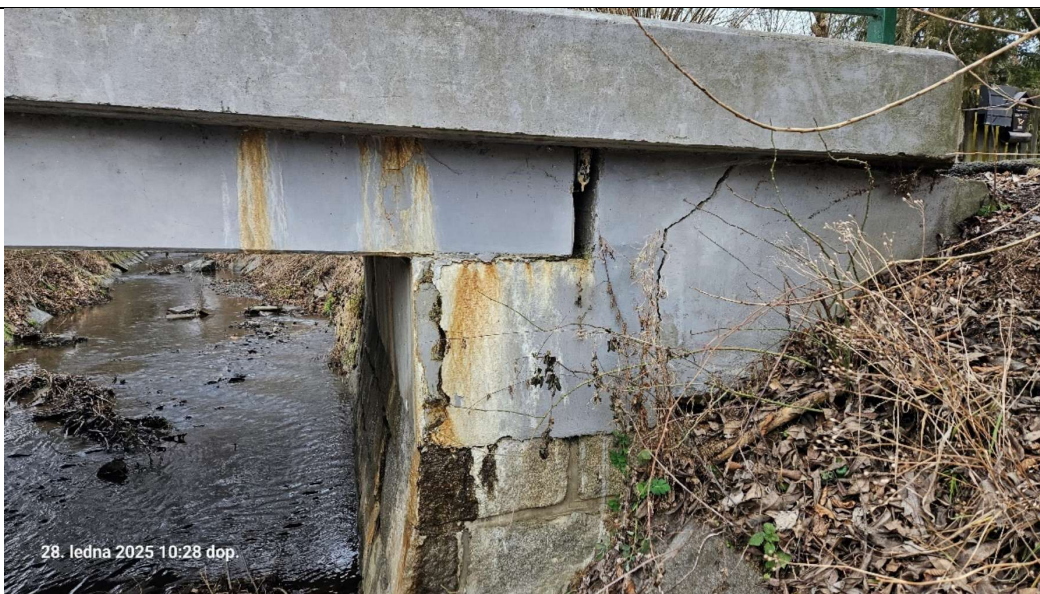
Povodní křídlo OP2

Výrazný výtok z ÚP  
Zatékání na boční straně NK  
Křídlo odtržené, nespřažené s opěrou a římsou

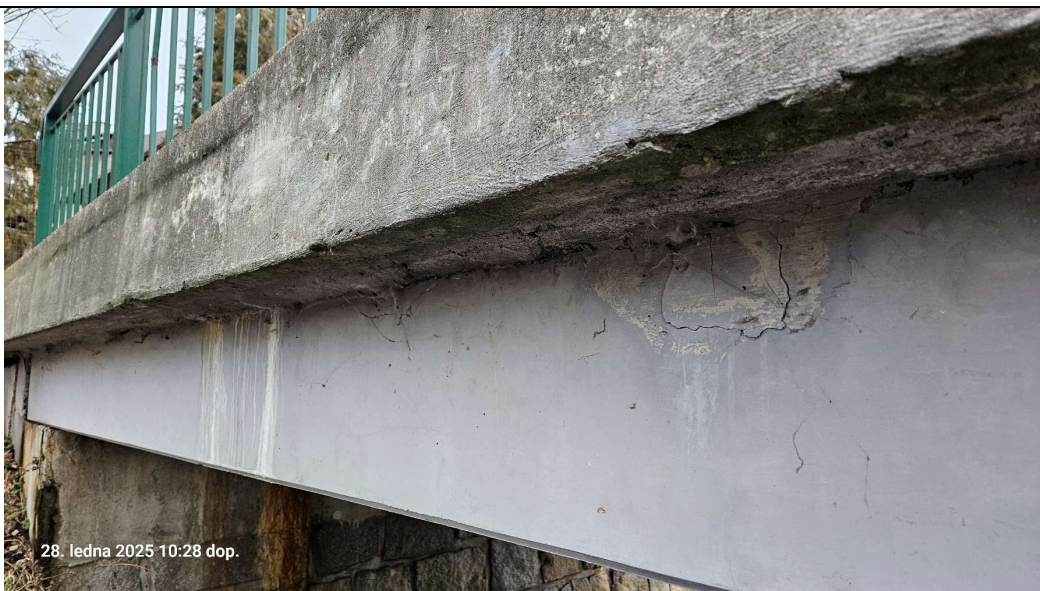
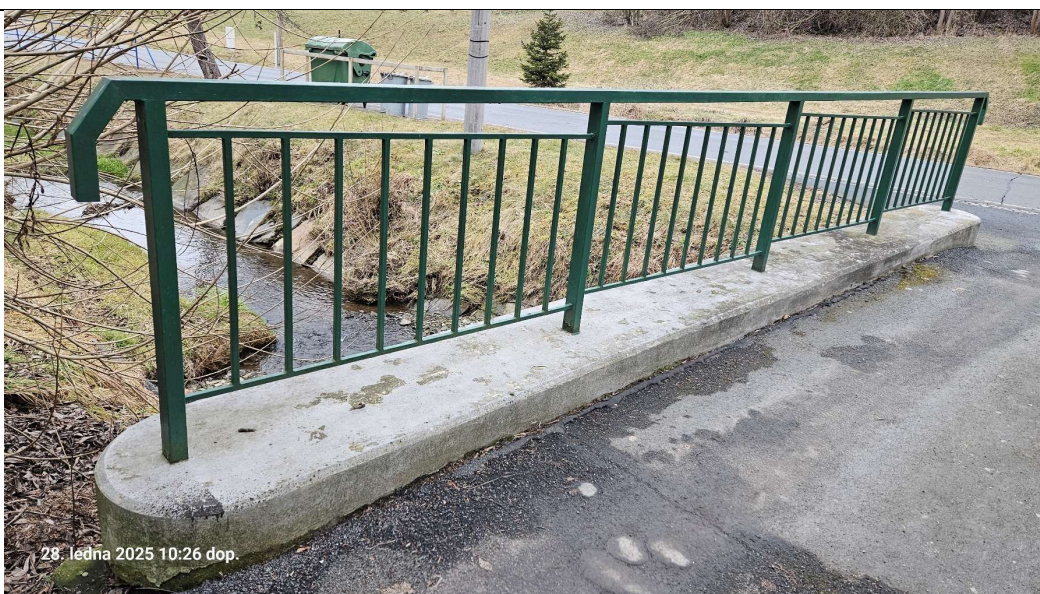
Povodní strana

| <b>3.2</b> | <b>Chodníky</b> |
| | - |
| | Degradace ochranného nátěru a povrchové vrstvy betonu.<br>Mezi římsou a křídlem mezera vlivem poklesu křídel.<br>Zálivka spára podél říms nevhodně provedena, nefunkční. |

Povrchová degradace římsy  
Nános a mech u římsy  
Nefunkční zálivka podél římsy  
Nevhodné kotvení zábradlí

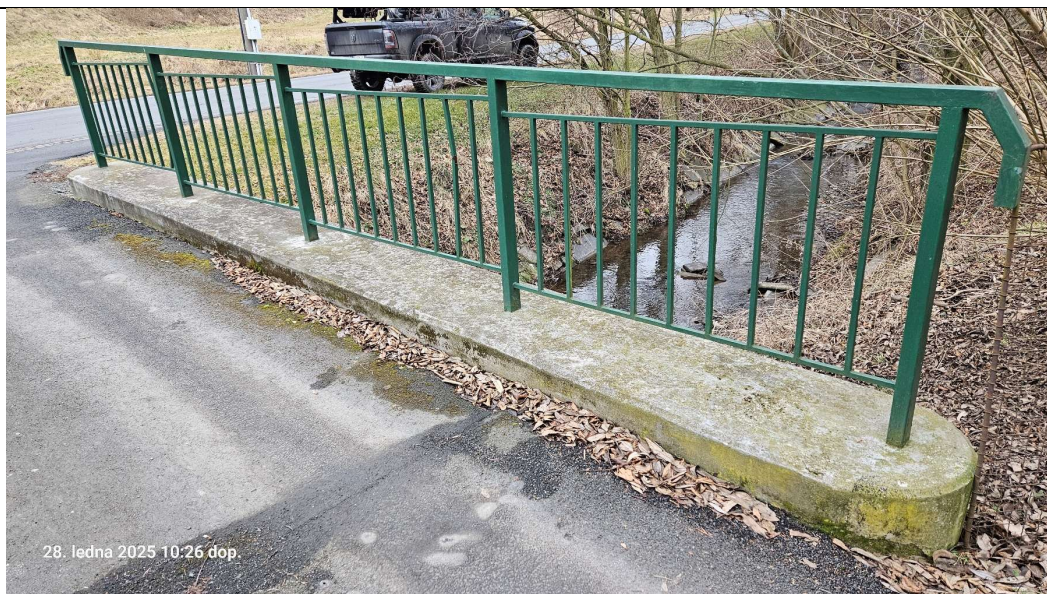
#### Návodní strana

Povrchová  
degradace římsy  
Nános a mech u  
římsy  
Nefunkční zálivka  
podél římsy  
Nevhodné kotvení  
zábradlí

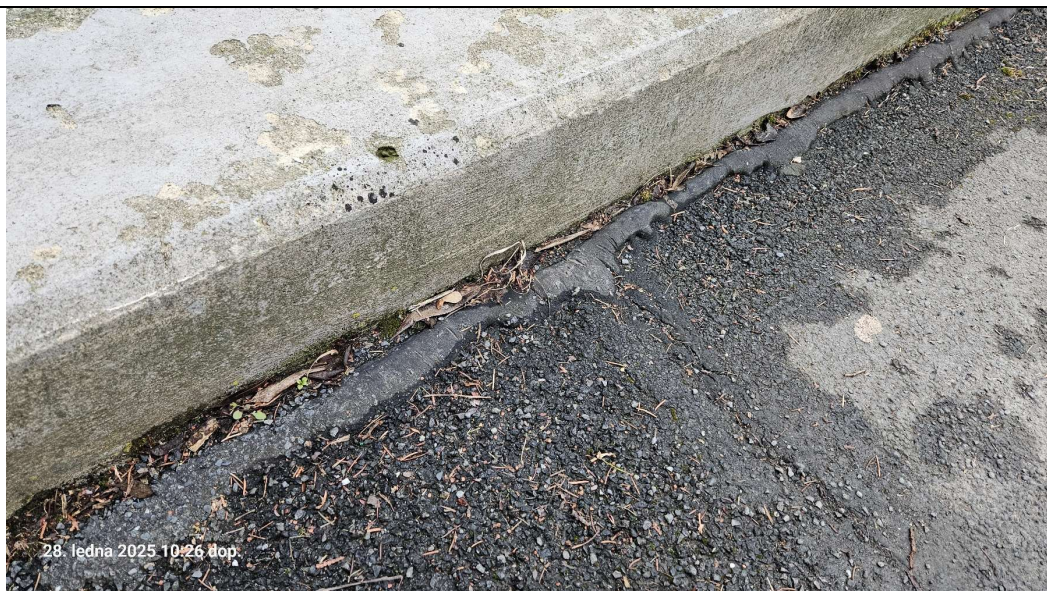
#### Zálivka podél říms

Zcela nefunkční  
Spárou intenzivně  
zatéká

- Běžná údržba – očištění všech částí mostu, oprava těsnění spár podél říms, redukce vegetace v blízkosti mostu.
- Zajistit zpracování jednoduché PD a rozpočtu na provedení opravy mostu.

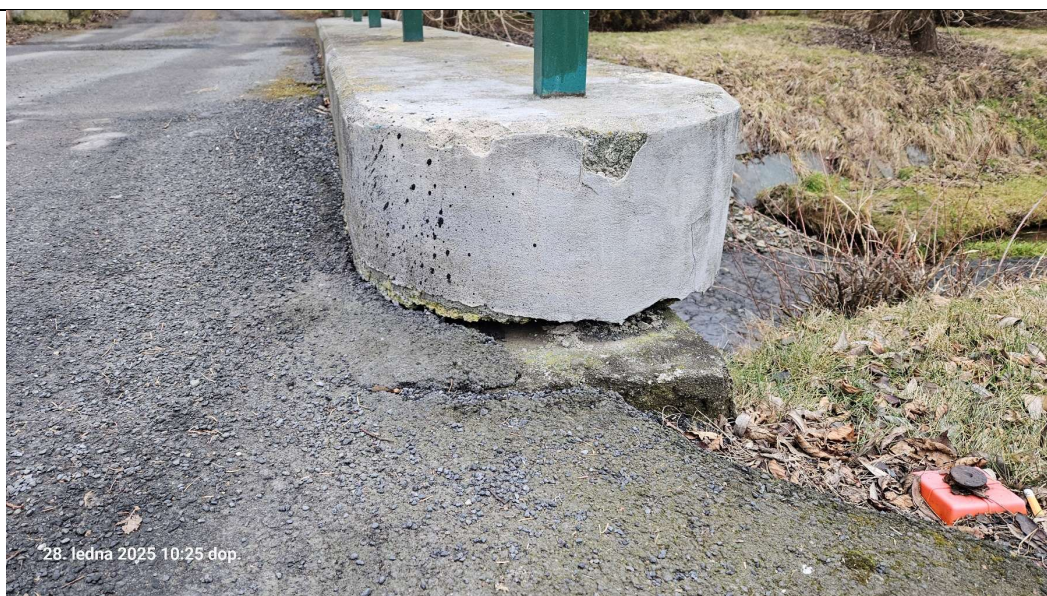
#### Mezera mezi římsou a křídlem

Nefunkční křídla,  
nespřažená  
s opěrou a římsou

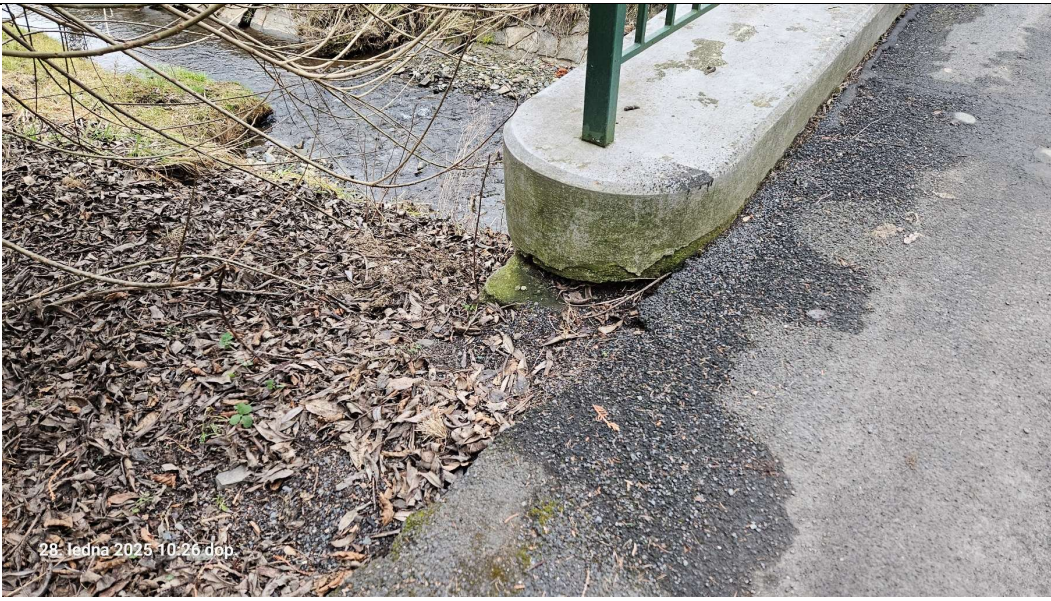
| <p>28. ledna 2025 10:26 dop.</p> | <p>Mezera mezi římsou a křídlem</p> <p>Nefunkční křídla, nespřažená s opěrou a římsou</p> |

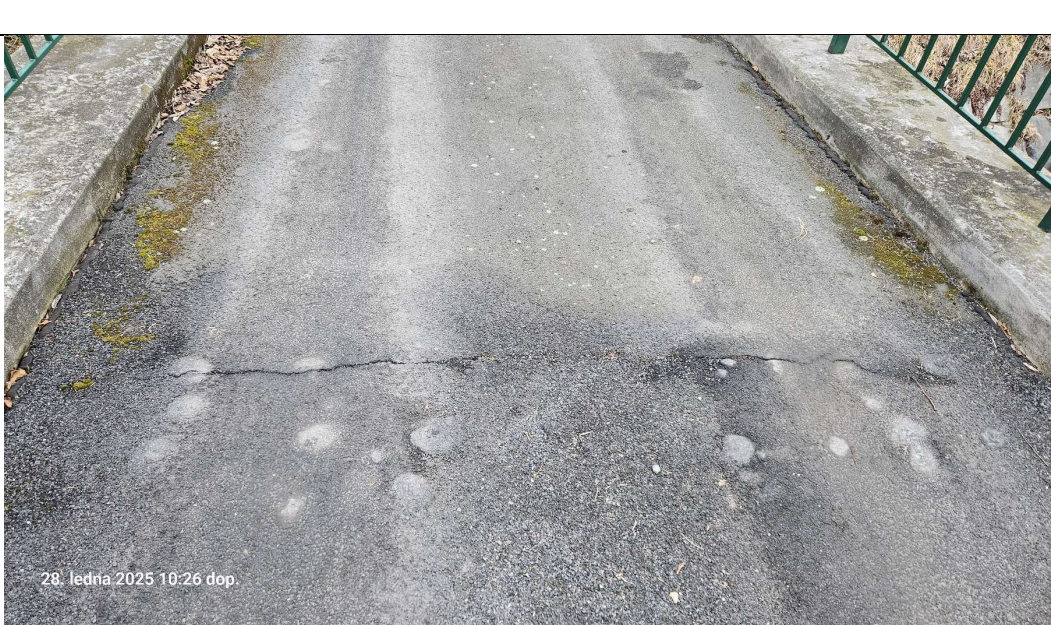
| <p>28. ledna 2025 10:26 dop.</p> | <p>Vozovka</p> <p>Příčná trhlina nad koncem NK<br/>Nánosy a mech u říms</p> |

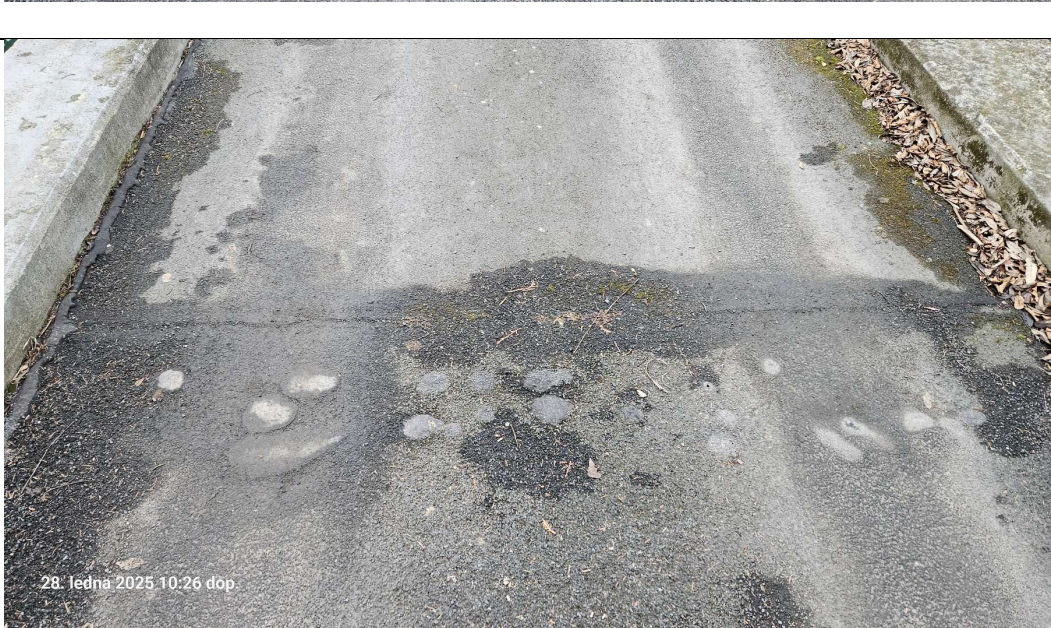
| <p>28. ledna 2025 10:26 dop.</p> | <p>Vozovka</p> <p>Příčná trhlina nad koncem NK<br/>Nánosy a mech u říms</p> |
